***Commune de Montdidier (Somme)
Analyse et mise en surveillance des mouvements de
terrain survenus en bordure ouest du plateau***

**mars 2002
BRGM/RP-51380-FR**

M. Vincent, N. Zornette et C. Mathon

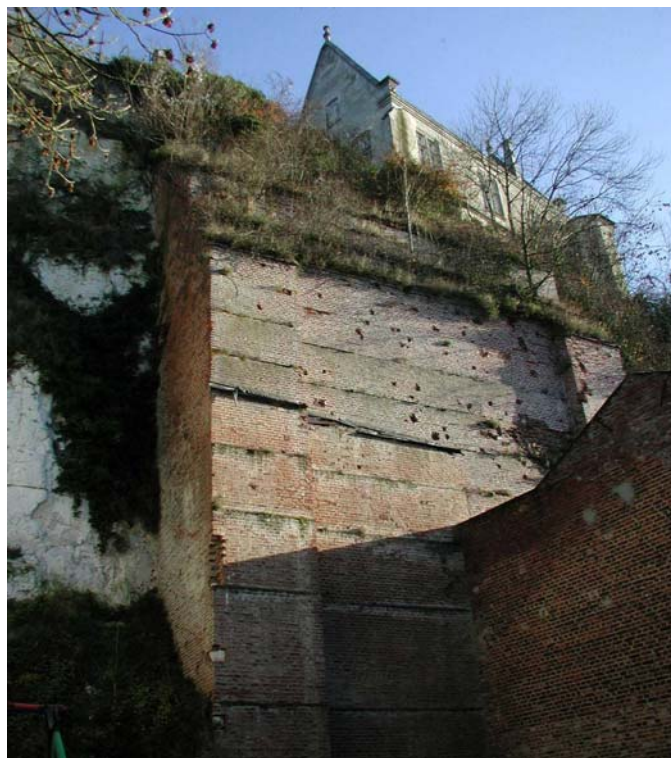
Des chutes de briques sont par ailleurs signalées aux 2 et 4, rue Saint-Martin (propriété Mme N. Conty). Ces chutes régulières, particulièrement abondantes en juillet 2001, sont liées à la vétusté des murs étagés qui constituent un bastion en contrebas immédiat de l'hôtel des impôts (fig. 8). Ces murs en briques sont devenus instables en raison d'un entretien insuffisant et du fait de l'installation d'une végétation abondante dont les racines s'insinuent dans les joints de la maçonnerie. Plusieurs fissures sont visibles depuis le pied du talus.

Fig. 8 – Murs de soutènement en briques constituant un bastion sous le Prieuré

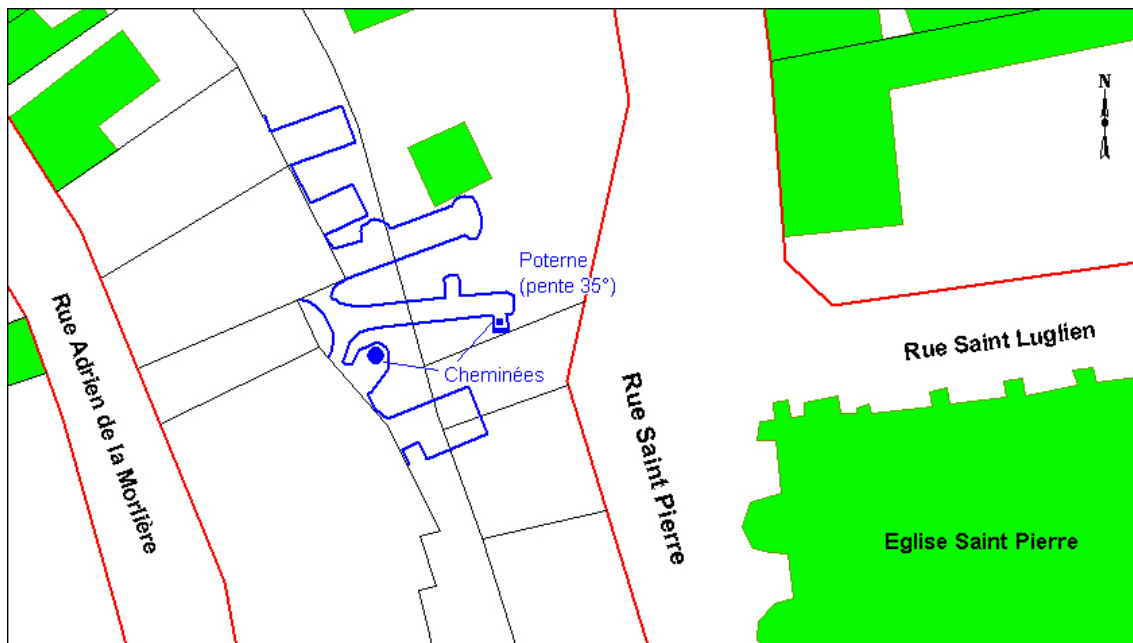
Parmi les caves visitées rue Adrien de la Morlière se trouve une galerie souterraine inclinée remontant depuis le pied de la falaise vers le plateau, selon une pente de 35° et une direction N 270, localement perpendiculaire à la falaise (fig. 11). Il s'agirait d'une ancienne poterne, actuellement murée à 17 m de son entrée. La galerie principale, d'une largeur moyenne de 1,80 m, et de section semi-circulaire, n'est maçonnée qu'à son extrémité supérieure (appareillage en moellon de craie). Deux amorces de galeries perpendiculaires sont visibles, l'une remblayée à faible distance de la galerie principale, l'autre conduisant à une cheminée de section carrée, de 40 cm de côté, obturée en surface, 5 à 6 m plus haut. Un autre puits de section carrée, de 1,40 m de côté, s'ouvre au toit d'une galerie adjacente, située plus au Sud. Ce puits est également obturé en surface à environ 10 m de hauteur.

Au Nord de la poterne, se situe une autre galerie horizontale d'une longueur totale de 12,30 m et dont la hauteur varie entre 1,35 à 2 m. Trois autres caves, de forme rectangulaire, sont ouvertes en pied de falaise, la plus grande occupant une superficie évaluée à 30 m², pour une hauteur maximale de 4 m (cave fermée par un portail cadencé, car utilisée pour le stockage de matériel).

Fig. 11 – Position des cavités souterraines accessibles par bouches de cavage depuis la rue Adrien de la Morlière (relevés approximatifs effectués par le BRGM à la boussole et au décimètre)

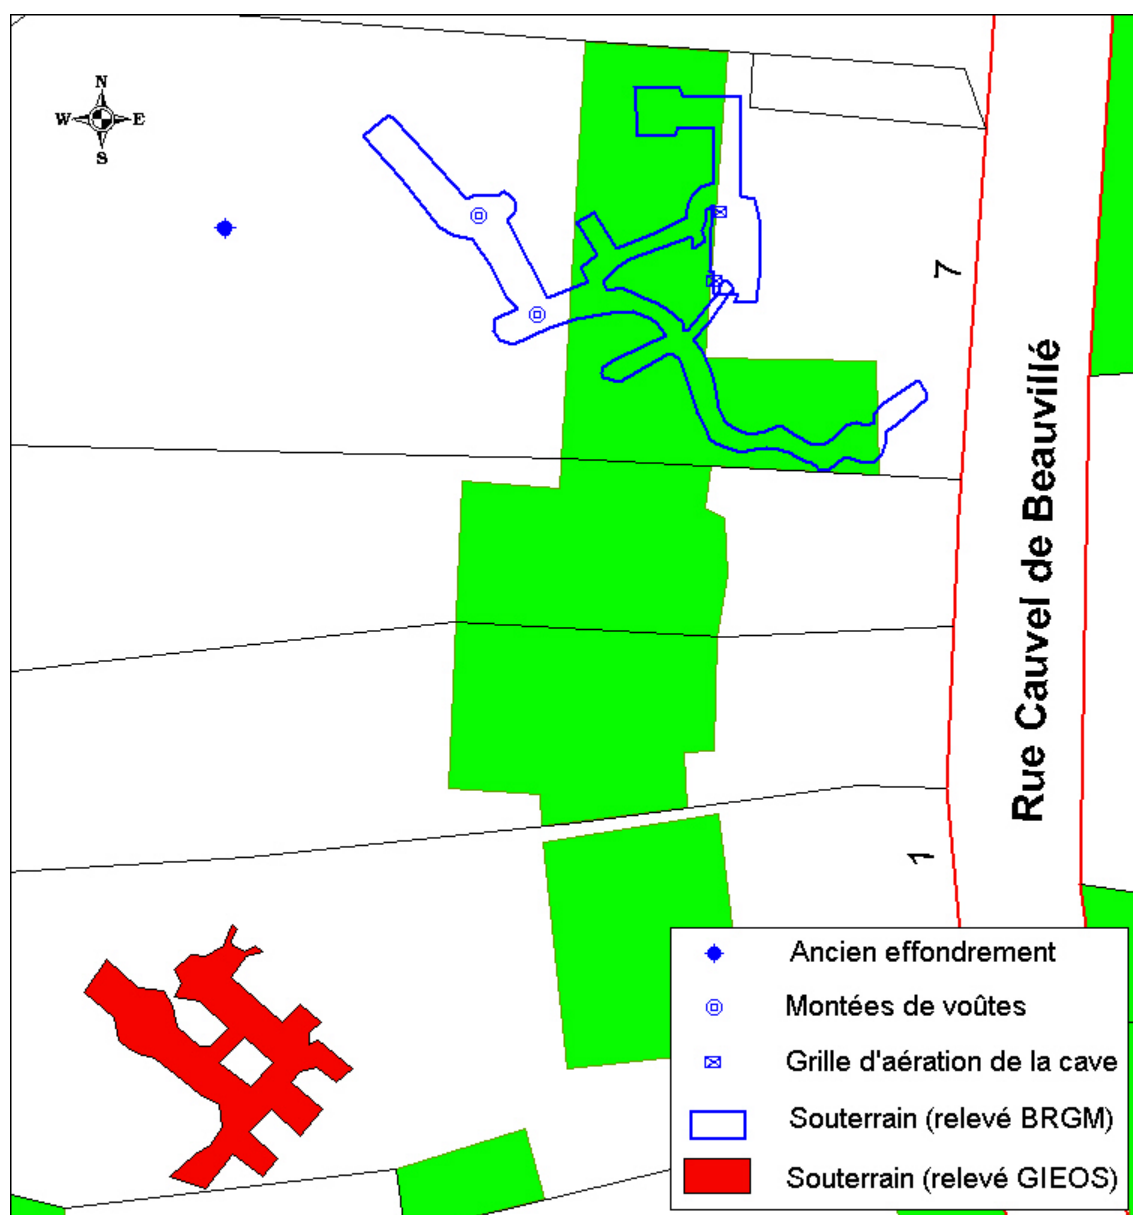
Un autre réseau de galeries souterraines a été visité dans le cadre de l'étude sous la propriété d'Houdetot (7, rue Cauvel de Beauvillé). Le réseau est accessible par une descente d'escaliers depuis la cave située sous la maison. Il est constitué d'une galerie principale (2 m de hauteur et 1,50 m de largeur) avec plusieurs ramifications, effondrées à des distances variables (fig. 14).

Fig. 14 – Extension approximative des galeries souterraines visitées rue Cauvel de Beauvillé (relevés GIEOS et BRGM)

La profondeur du toit des galeries est estimée à 4,50 m environ. La craie (blanche avec quelques silex noirs) est très fracturée et présente un débit parallélépipédique. Sa partie supérieure est fortement altérée sur 60 cm à 1 m d'épaisseur, sous forme de plaquettes de consistance pâteuse et d'épaisseur centimétrique. L'extrémité sud-est de la galerie principale est effondrée et a été remblayée en pierres et grave-ciment depuis la surface, vraisemblablement au niveau de la cour d'entrée de la maison, en bordure de la rue. Des travaux de rénovation et consolidation de la cavité située sous la maison sont menés actuellement par le propriétaire (déblaiement des gravats et construction de murs de parement en maçonnerie de moellons).

Deux importantes montées de voûte laissant apparaître la terre végétale ont été repérées en galerie (fig. 15). La formation de fontis en surface, dans le jardin situé derrière la maison, est à prévoir à court ou moyen terme. Il est à noter qu'un effondrement, d'une profondeur de 4 m environ, s'était déjà produit dans le jardin il y a une quinzaine d'années (fig. 14), à la suite de l'écoulement intempestif d'un tuyau d'arrosage, et avait donné accès à une galerie de quelques mètres de longueur, jadis probablement reliée au souterrain accessible depuis la cave. Des buses ont été placées au droit de l'effondrement, mais leur accès est rendu difficile car obturé en surface.

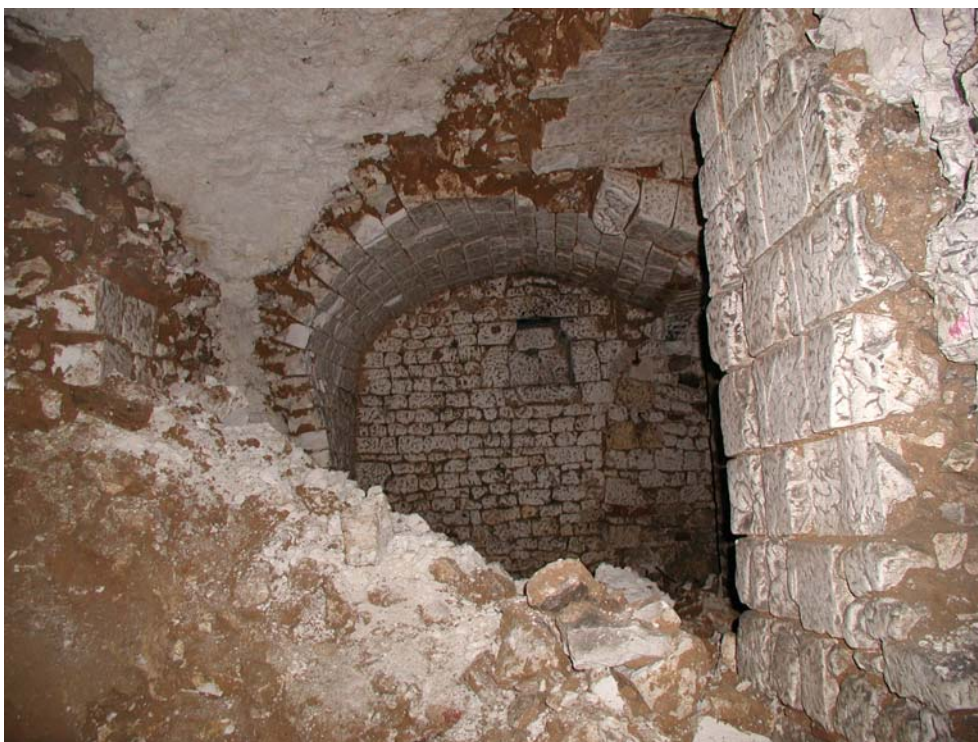
L'épaisseur de recouvrement de la galerie supérieure est de 2,60 m environ, de telle sorte que le toit de ce niveau est situé dans la craie altérée. Les murs et la voûte de cette galerie supérieure ont été renforcés par des blocs de craie dure (fig. 17). La faible tenue générale du toit de ce niveau explique que le creusement de la tranchée en surface a entraîné localement sa ruine.

La partie visitée de cette galerie est constituée d'une seule salle de 4,80 m de longueur et de 2,80 m de hauteur, qui donne, côté ouest, sur un escalier permettant d'accéder au niveau inférieur.

Fig. 17 – Niveau supérieur du souterrain situé rue Jean de la Villette

Le niveau inférieur du souterrain est entièrement creusé dans la craie dure à silex, qui est de bonne tenue. Cependant, lorsque ce deuxième niveau est situé sous le premier, l'épaisseur de la dalle intermédiaire est faible, de l'ordre de 70 cm environ. Cela explique que cette dalle a localement cédé lorsque l'effondrement du toit de la galerie supérieure s'est produit suite aux travaux.

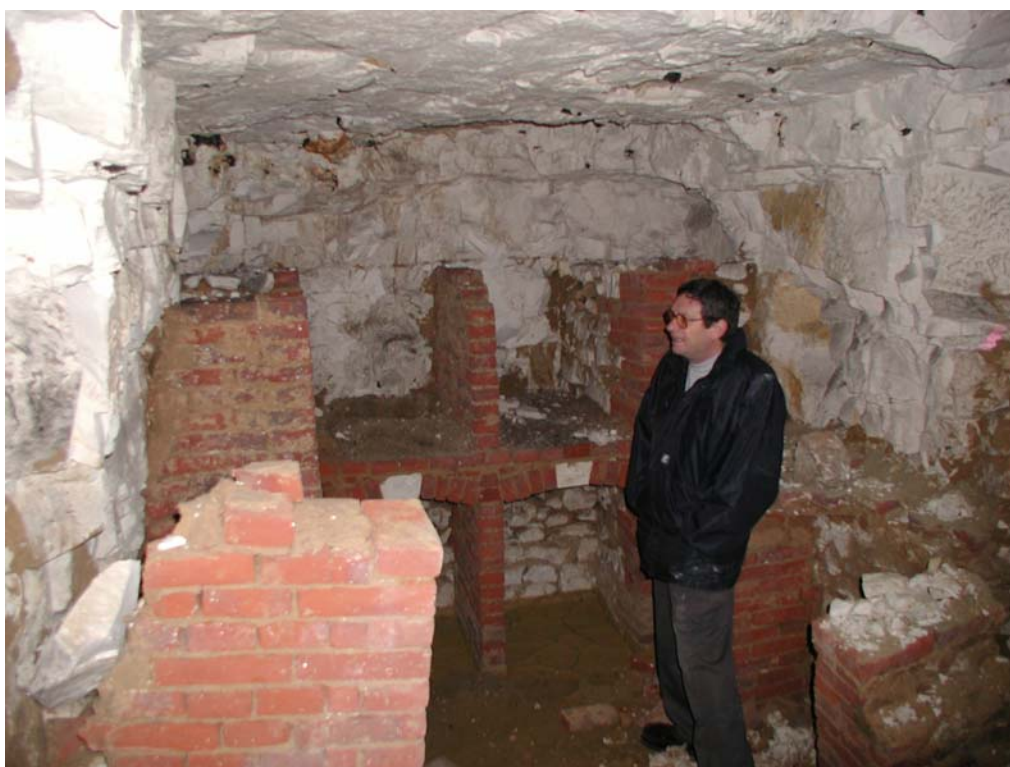
certaines salles sont en partie remblayées. L'emprise des galeries accessibles a une longueur de plus de 20 m, pour une largeur maximale de 6 à 8 m. Elle est en grande partie située sous la rue Jean de la Villette, mais il est fort probable que certaines extrémités soient situées au droit des propriétés bordant la rue. Enfin, il faut noter la présence de casiers en briques construits dans une des salles (fig. 18).

Fig. 18 – Salle du niveau inférieur du souterrain rue Jean de la Villette, avec un aménagement de casiers en briques

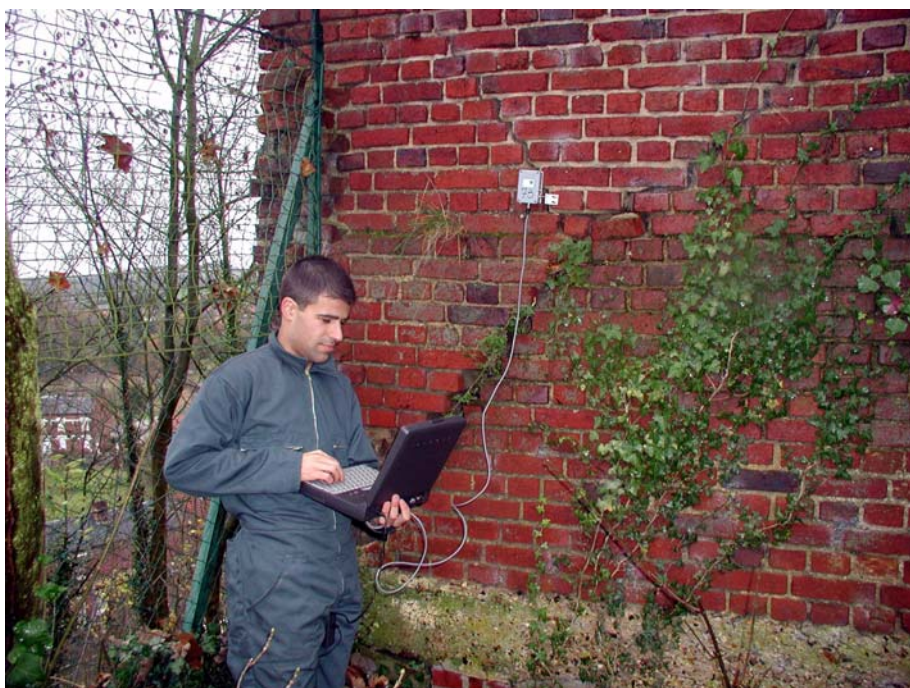
Fig. 23 – Capteur de déplacements (type 1) à l'extrémité du mur dans la cour de l'annexe du collège Saint Vincent

Deux autres capteurs ont été fixés sur le mur de séparation de la propriété Peltier et de l'annexe du collège Saint Vincent (fig. 27). Le premier de ces capteurs (numéroté 1.2) surveille une fissure qui traverse toute l'épaisseur du mur, à mi-hauteur. Le deuxième capteur (numéroté 1.3 – fig. 23) est placé à l'extrémité ouest de ce mur.

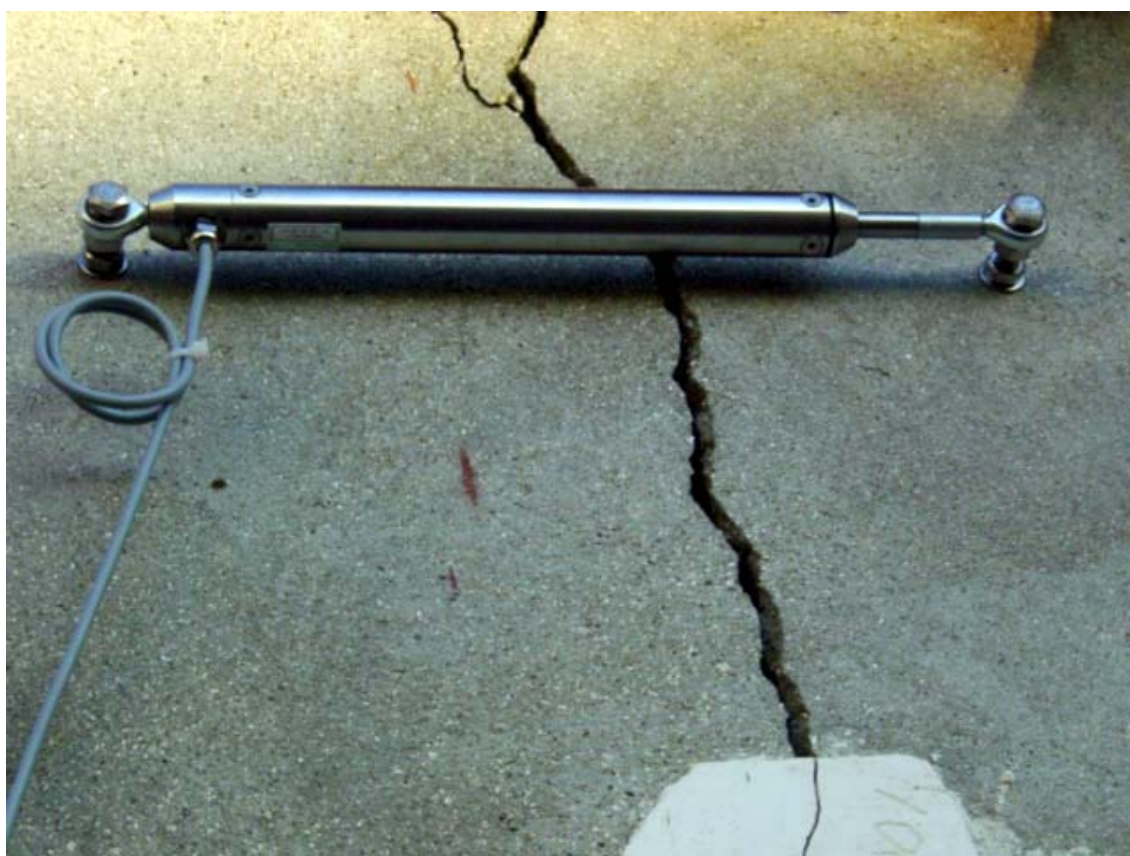
Fig. 24 – Capteur de déplacements (type 2) situé au coin du mur de l'annexe du collège Saint Vincent (7 rue Cauvel de Beauvillé)

Un dernier capteur (numéroté 2.3) a été installé sur le coin extérieur du bâtiment annexe du collège (fig. 24 et 27), en bordure de la rue Cauvel de Beauvillé. Un affaissement s'est produit au mois de juillet 2001 le long de cette rue, provoquant la fissuration et l'amorce de basculement du mur extérieur. Des étais ont été mis en place afin de soutenir le mur. Un témoin en plâtre, datant du 12 juillet 2001, situé à proximité du capteur, était fissuré (fig. 24) lors de l'installation du capteur.

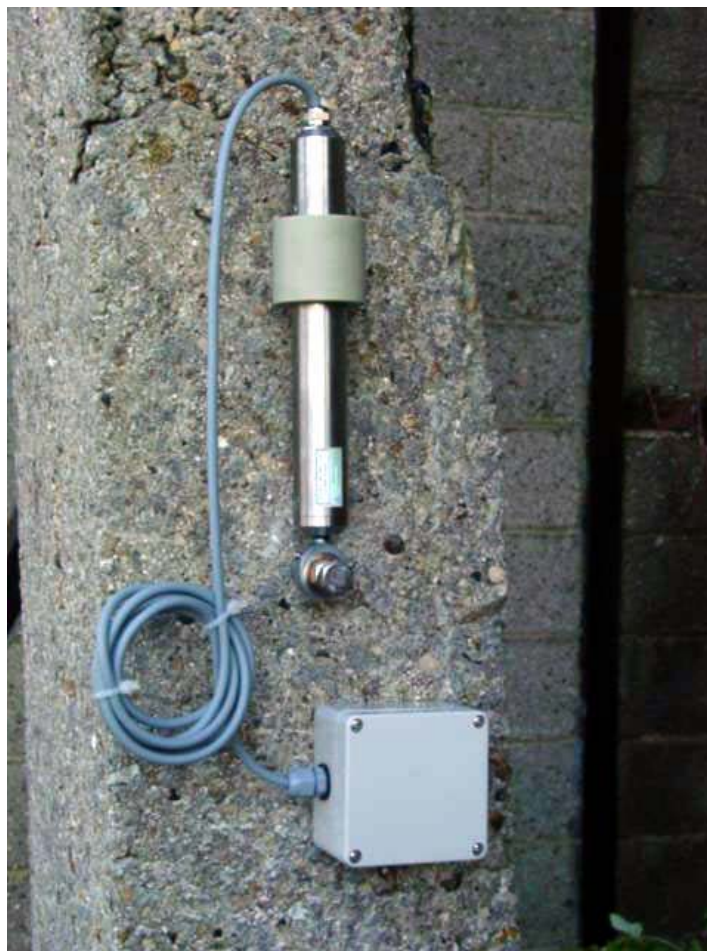
Fig. 25 – Accéléromètre situé sur le pilier droit de la terrasse dans le jardin de M. Deschamps

25x25 cm et de 4 m de hauteur, ancrés dans le talus. Les armatures de ces piliers sont partiellement visibles et fortement corrodées.

Le glissement du terrain et le possible basculement de la terrasse ont conduit à mettre en place deux capteurs d'inclinaison sur ce site (fig. 28). Un premier capteur (numéroté 3.1.) a été fixé sur un des piliers de la terrasse en béton (fig. 25). Le pilier choisi est celui qui paraissait le plus fragilisé. Le deuxième capteur (numéroté 3.2.) est fixé sur le mur en béton, entre deux contreforts. A cet endroit, le mur est bombé et très fortement fissuré.

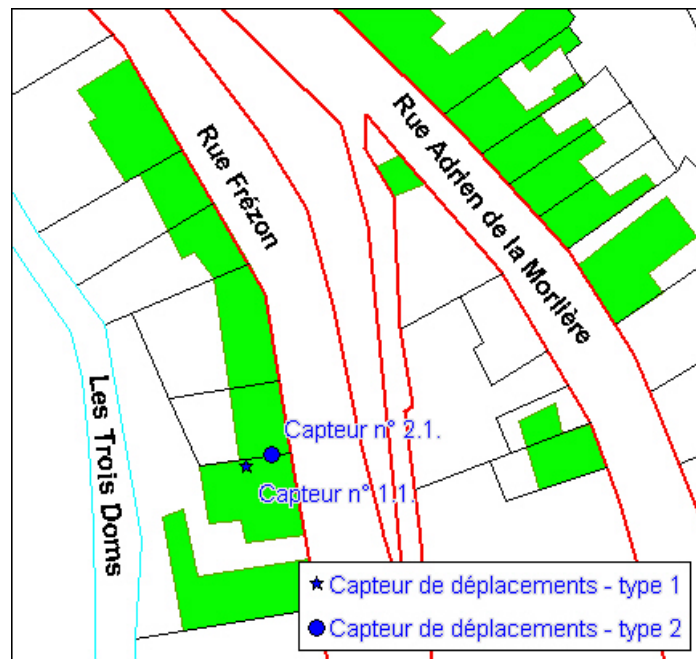
Un capteur (numéroté 1.1) a été placé dans le sous-sol de la maison d'habitation du 5 rue Frézon (fig. 26), sur un mur mitoyen avec la maison voisine (7 rue Frézon). La fissure surveillée traverse ce mur.

Fig. 26 – Emplacement des capteurs de déplacements dans la rue Frézon

Le premier capteur (numéroté 2.1) est situé dans le sous-sol du 7 rue Frézon (fig. 26). La fissure surveillée surplombe approximativement les désordres observés dans la cave voûtée du 5 rue Frézon.

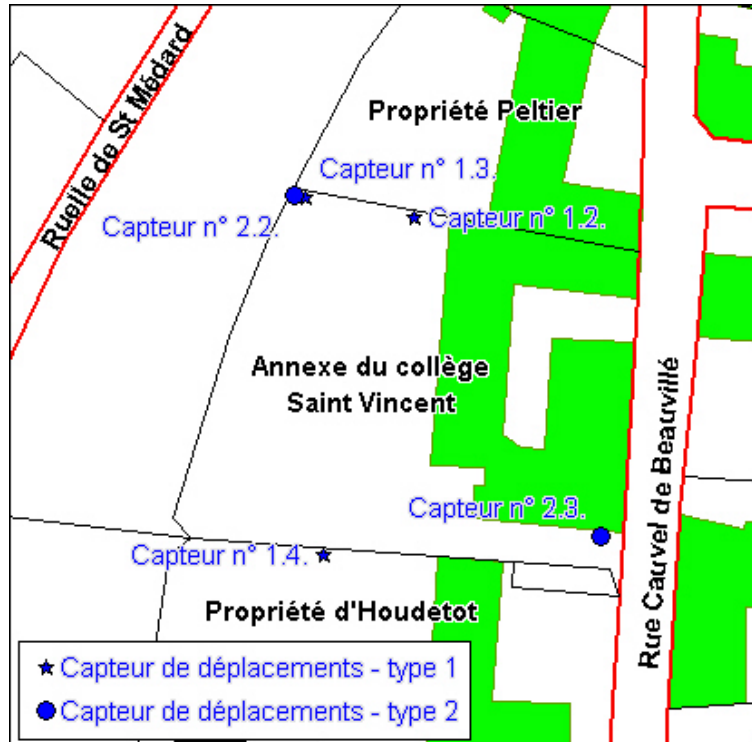
Un dernier capteur (numéroté 1.4) est installé au 7 rue Cauvel de Beauvillé sur le mur mitoyen avec l'annexe du collège Saint-Vincent (fig. 27). En effet, ce mur présente plusieurs lézardes qui indiquent un glissement de l'extrémité de la parcelle. Le but de la mesure est de suivre les déplacements et de détecter une éventuelle annonciatrice d'un glissement de terrain imminent.

Un capteur (numéroté 2.2) a été fixé à quelques centimètres d'un capteur de déplacement de type 1, à l'extrémité du mur de la cour de l'annexe du collège (fig. 27). Ce double appareillage permettra de mieux appréhender le mouvement complexe de l'extrémité du mur attesté par la multiplicité des fissures qui l'affectent.

Fig. 27 – Emplacement des capteurs de déplacements autour de l'annexe du collège Saint Vincent

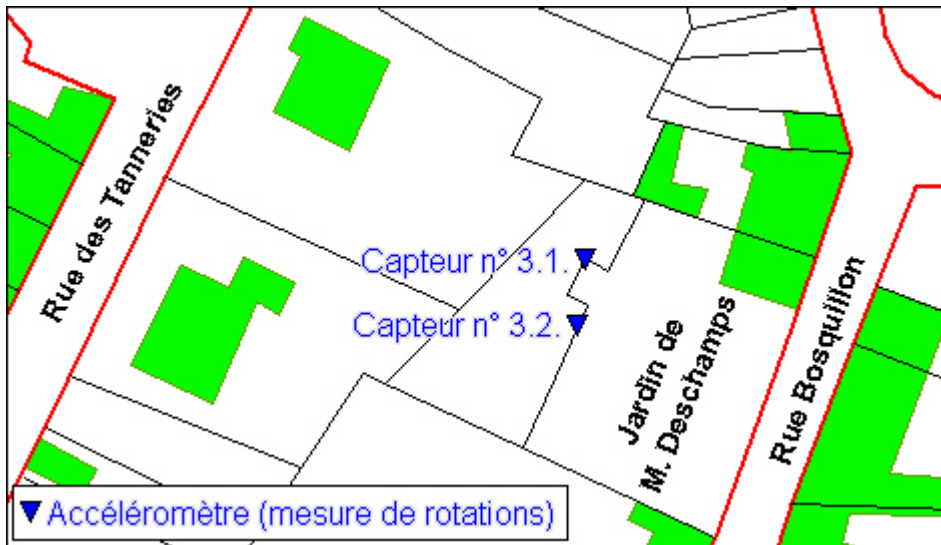
Deux capteurs de ce type ont été installés (fig. 28), tous les deux dans le jardin de M. Deschamps (parcelle AI 688). En effet, une terrasse en béton armée, aménagée à l'extrémité du jardin, et le terrain lui-même menacent de glisser sur la propriété du 46 rue des Tanneries.

Fig. 28 – Emplacement des accéléromètres dans le jardin de M. Deschamps
