***Débordement phréatique en Avril – Mai 2001  
Constats complémentaires  
(Eure)***

***Avis du BRGM***

**Juin 2002  
BRGM/RP-51705-FR**

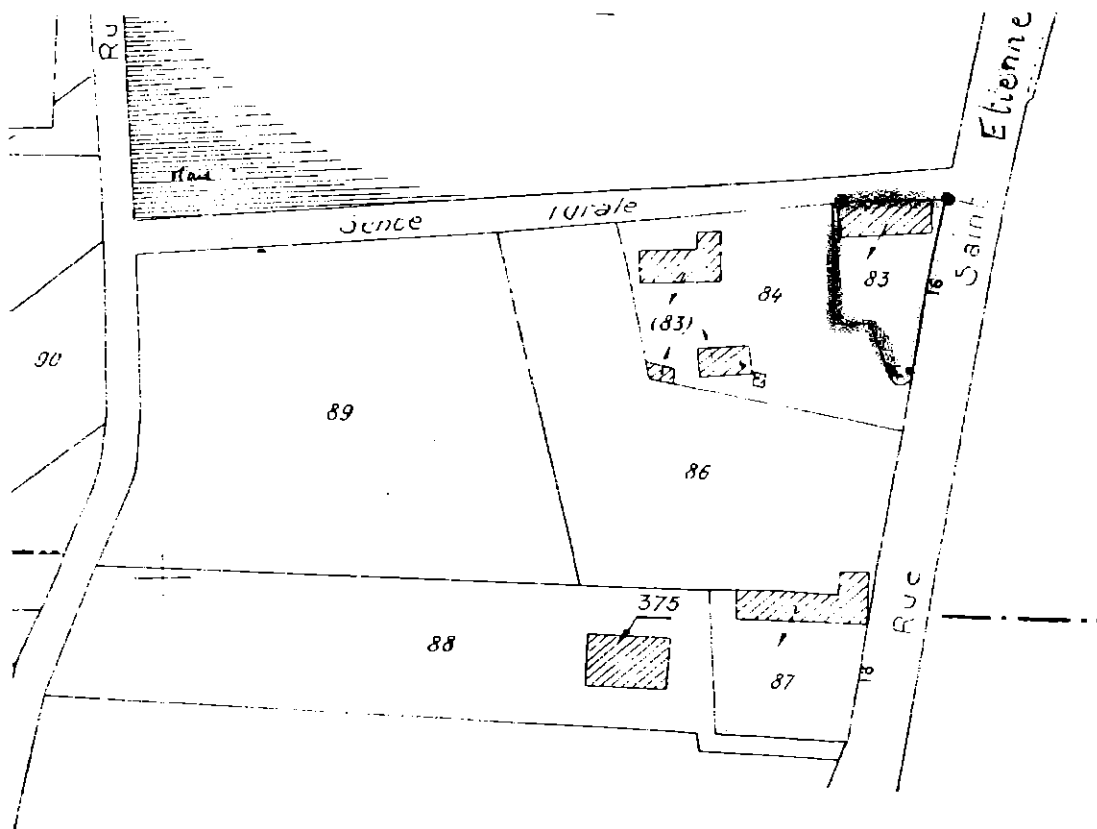
La visite du BRGM a été effectuée le 4 mars 2002 en présence du Maire de la commune. D'après le témoignage du maire et celui de la propriétaire de la maison d'habitation située parcelle D83 (fig. 2), la mare communale ( ? ) située sur la parcelle D544 aurait débordé suite à des ruissellements de surface très importants provenant de fortes pluies, quelques jours après les élections municipales de la mi-mars 2001 (photos 1 et 2). Le mur de la maison situé parcelle D83 aurait connu une montée des eaux atteignant environ 30 à 40 cm au-dessus du sol d'habitation. Suite à ce phénomène, la propriétaire de cette résidence secondaire a alors constaté la présence de plusieurs fissures au sol de l'habitation. Un expert missionné par l'assurance de la victime a constaté alors que la maison aurait légèrement basculé (annexe1).

Il s'agit d'un **mouvement de terrain** provoqué par le ruissellement des eaux de surface qui a lessivé le mâchefer de fondation d'une habitation et a généré une importante fissuration du sol d'une maison d'habitation, celle-ci ayant basculé de quelques cm pour toute sa partie affectée par l'inondation et l'infiltration des eaux. Il n'y a pas péril en la

**Fig. 2 - Emanville( 27) : Extrait du cadastre avec la zone concernée (habitation touchée parcelle D83 et mare parcelle D544 attenante )**

En terme de recommandation, concernant la maison d'habitation, une étanchéification du mur et de ses fondations du côté de la mare pourrait éviter dans le futur le renouvellement de tels désagréments en cas de débordement de la mare, éventuellement associé à un drainage externe complémentaire. Il est aussi vraisemblable que la réfection du dallage endommagé justifiera d'un décaissement partiel et du ré agréage de la couche de fondation. Enfin, la mise en place d'un exutoire de trop plein adapté permettant de contrôler le niveau de la mare en cas de hautes eaux pourrait limiter l'impact de débordements futurs dans cette partie du bourg. Un tel exutoire devra être dimensionné en conséquence en tenant compte bien sûr de l'itinéraire d'écoulement de ce trop plein pour éviter que les eaux déversées ne soient elles mêmes source de dommages.

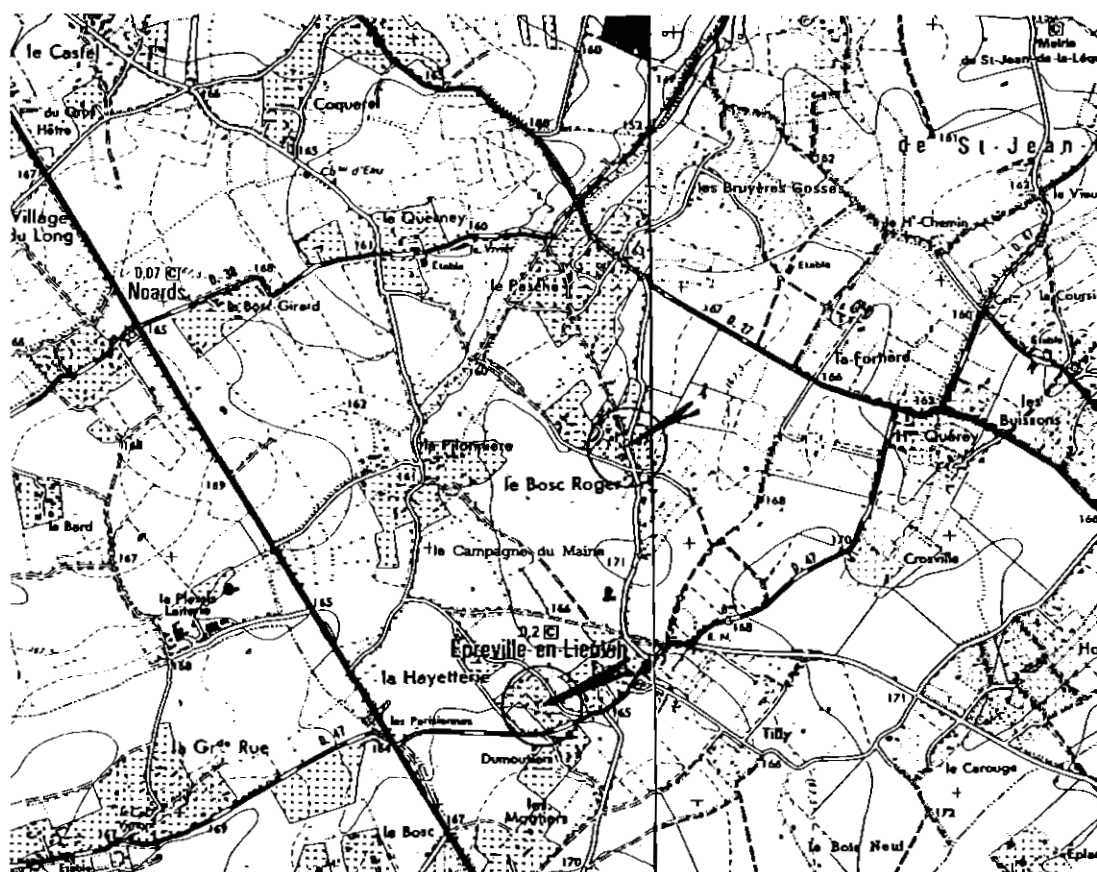
*Fig. 3 - Epreville-en-Lieuvin (27) : Situation du mouvement de terrain examiné et de la zone avec bétroire saturée sur la carte topographique à 1/25 000 ( Cormeilles 1812O et Brionne1812E, ©IGN)*

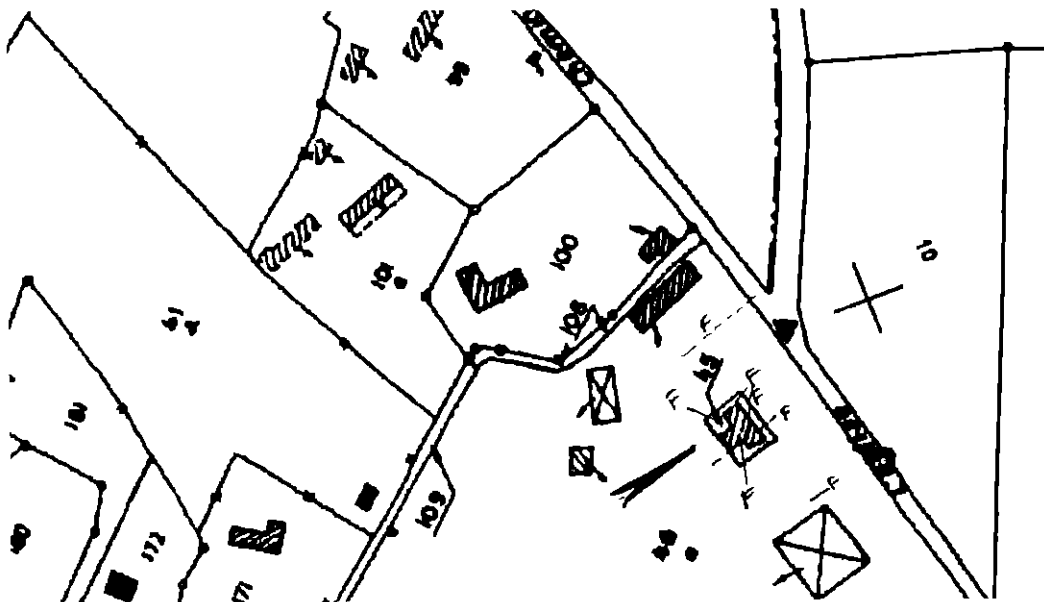
Le premier site concerne une maison d'habitation (parcelle ZC45, fig. 4) qui a été fissurée suite aux pluies pendant la période du 23 au 29 mars 2001 (annexe 2), et qui a fait l'objet d'un constat du CETE (rapport CETE n° 6561, annexe 2).

La visite du BRGM permet de confirmer les observations du CETE. La maison d'habitation, qui s'est fissurée avec ouverture marquée importante (photos 3 et 4), traduit un mouvement de terrain des fondations qui a vraisemblablement cumulé une légère poussée vers le haut et peut être un très léger mouvement dans le sens de la pente. Quelques points de l'allée de desserte ont « gonflé », selon le témoignage du maire et il restait des fissures encore visibles lors de la visite du BRGM (photo 5). La qualité de la rénovation effectuée par ce propriétaire, tant concernant la maison fissurée que pour la recharge lourde des fondations de voirie, explique vraisemblablement les mouvements vers le haut du sol qui ont soumis la maison à contrainte. Quelques processus (séparés ou conjoints) sont possibles pour expliquer ces mouvements : soit un effet de poussée des eaux par débordement de nappe, soit des effets de lessivage ou de suffosion des fines entraînant les mouvements de terrain observés, soit enfin un effet de léger gonflement de matériaux restés très secs du fait des matériaux en surface et qui sous l'apport d'eau d'imbibition, ont très légèrement gonflé. S'il est possible qu'une nappe perchée se soit momentanément mise en place à cette époque, il est aussi possible que l'on ait été en présence d'un débordement de l'aquifère de la craie sub affleurant le sol. Les constats effectués à proximité en 2001 (rapport BRGM RP-51154-FR, août 2001) sur les communes de Bazoques et Le Favril ont permis de constater que l'aquifère crayeux a débordé dans ces zones bien que l'on soit près du sommet des plateaux et avec inondations de sous-sols d'habitations ou mouvements de sol (église du Favril). Il peut être confirmé que les fissures apparues sur la maison d'habitation et au sol en extérieur traduisent un **léger mouvement de terrain suite à saturation en eau du sol.**

*Fig. 4 - Epreville-en-Lieuvain ( 27 ) : Extrait du cadastre avec la zone concernée : habitation fissurée parcelle ZC45*

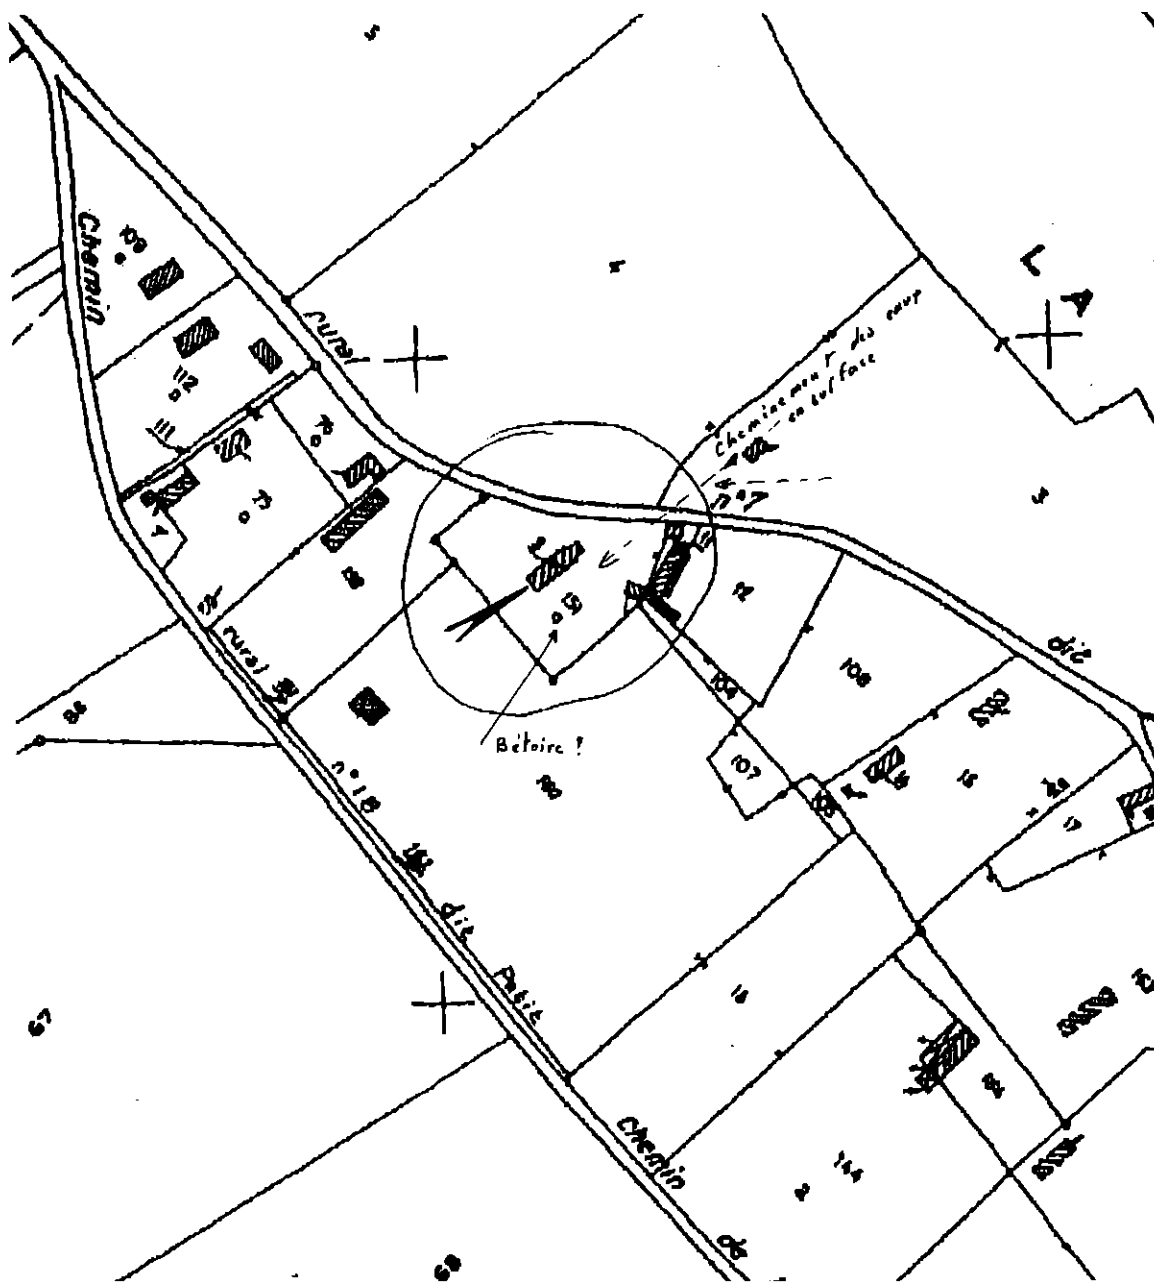
Le second site examiné se situe dans le hameau de la Hayetterie (fig. 5), à l'ouest immédiat du bourg. La parcelle ZC151 est une parcelle engazonnée (ancien verger de cour de ferme ?) dont la topographie en creux est en soi une anomalie (photo 6). Ce lieu évoque soit une ancienne exploitation (loessière-cailloutière-sablière ou une zone de marnière anciennement effondrée), soit une bétoire (perte karstique naturelle). Le cheminement des eaux de surface, bien identifié lors des inondations de la fin mars 2001, incite à penser que cette parcelle renferme une bétoire d'origine naturelle mais ce peut aussi être une ancienne marnière effondrée dans un contexte de craie fissurée. L'écoulement des eaux de surface se serait alors réadaptées à cette « nouvelle perte » il y a vraisemblablement quelques siècles. Sur le pourtour de la parcelle, deux constructions traditionnelles (maison normande à colombages) bordent la zone de creux, dont une maison d'habitation.

**Fig. 5 - Epreville-en-Lieuvain (27) : Extrait du cadastre avec la zone concernée :  
habitation fissurée parcelle ZC151**

- Un examen de l'itinéraire des eaux de surface permettrait peut être l'implantation d'une zone de retenue limitant le débit vers la bétairie plus en amont, limitant l'inondation lors d'épisodes climatiques de forte pluviosité. Ceci éviterait alors que la maison d'habitation ne soit une autre fois touchée. Toutefois, au vu des photographies prises lors de ces évènements par le maire, c'est vraisemblablement un examen de tous les apports d'eau dans cette zone dépassant le cadre communal qui serait à examiner : il est clair que les parcelles ouvertes et laissées nues en hivers en amont de la commune constituent un facteur très aggravant de risque d'inondation par ruissellement des différents hameaux qui constituent les zones d'habitat de la commune en période de fortes pluies.

- La « bétairie » devra être enregistrée comme telle dans la commune afin d'éviter toute construction à cet endroit (périmètre de non constructibilité d'environ 30 m de rayon) mais aussi en prenant en compte que ce type de zone est particulièrement sensible vis à vis des risques de pollutions de l'aquifère crayeux et que tout aménagement éventuel de drainage vers ce point impliquerait la réalisation d'ouvrages adaptés pour éviter l'introduction dans la nappe de polluants éventuels. Tout rejet anthropique vers la bétairie est à considérer comme une recharge artificielle des eaux souterraines, et à ce titre, doit faire l'objet d'une autorisation vis-à-vis de la loi sur l'Eau.

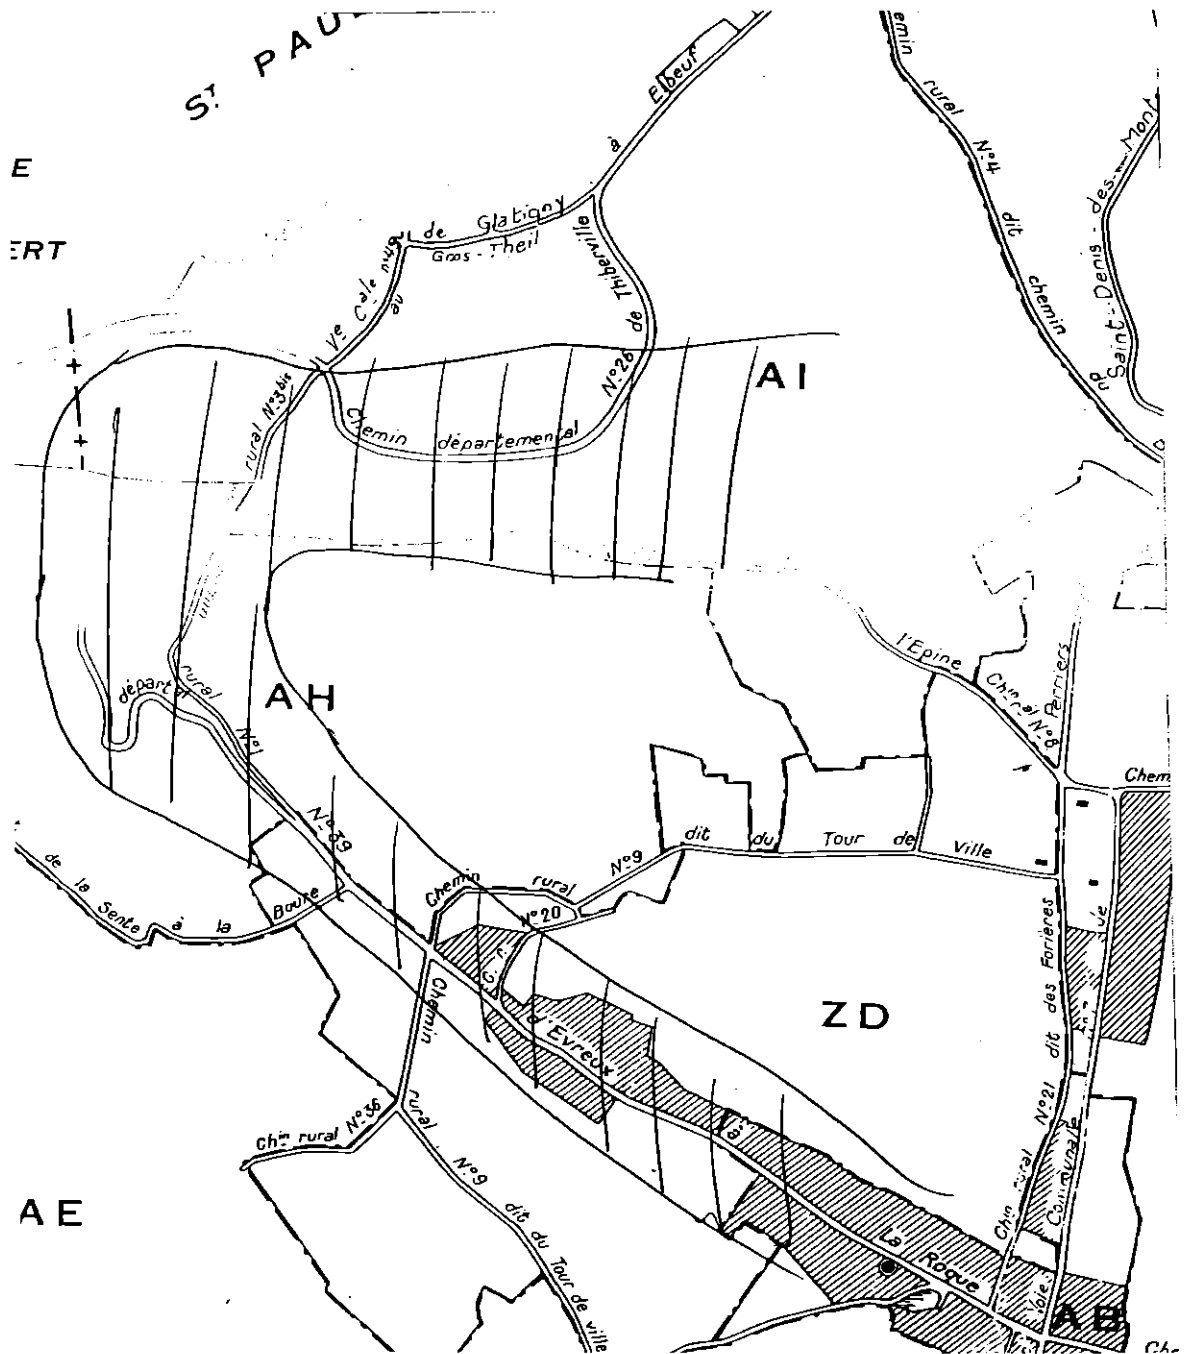
D'après le témoignage du maire de la Neuville-au-Bosc, le débordement aurait commencé vers mars 2001 et aurait concerné la RD 26 et quelques parcelles (4 à 5 parcelles occupées par des prairies ) dans la zone (fig. 7) . Dans cette partie de terrain,

Fig. 7 - La-Neuveville-au-Bosc (27) : Extrait du cadastre avec la zone concernée par le débordement de l'aquifère de la craie

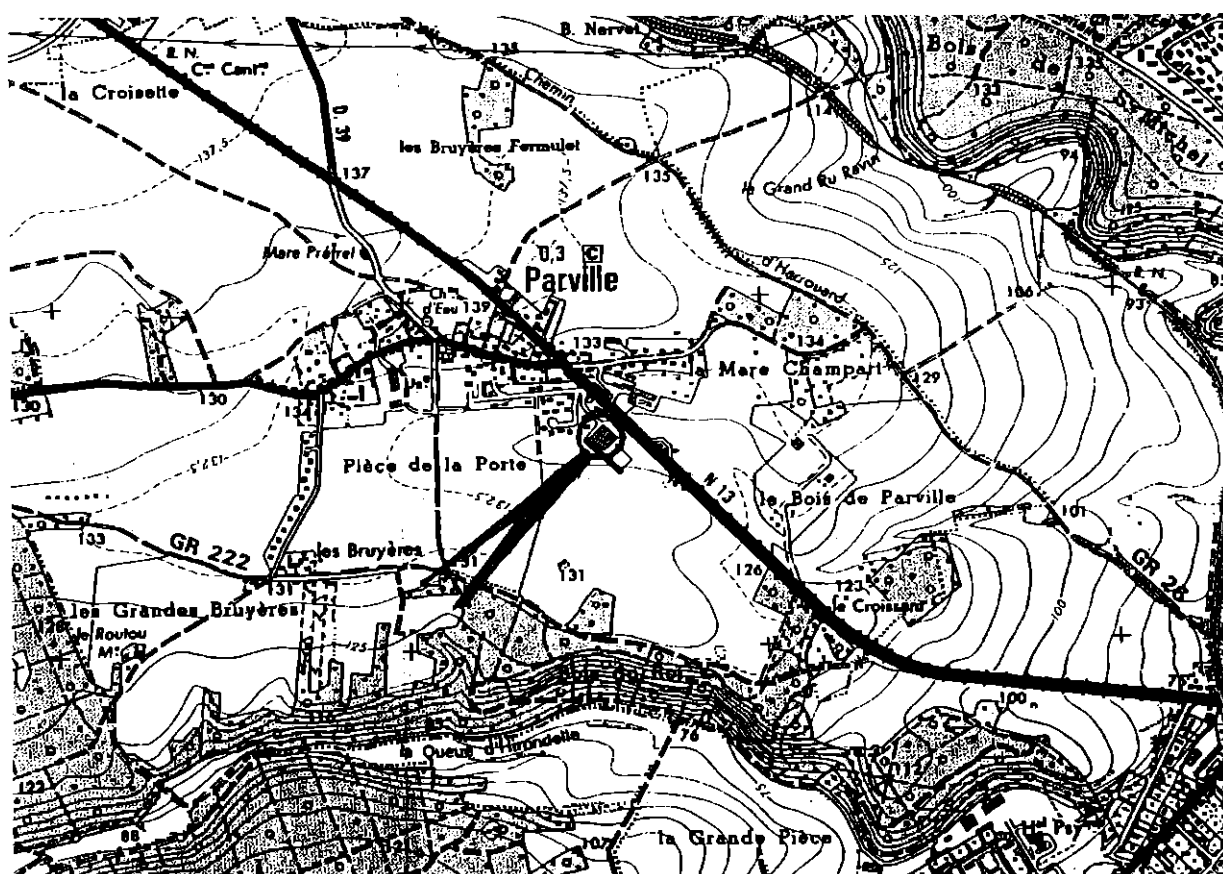
Fig. 9 - Parville( 27) : Situation des inondations (de surface sur la carte topographique à 1/25 000 ( Evreux 2013E, ©IGN)

Des tels faits sont clairement démonstratifs de problèmes liés à des ruissellements de surface sans effet de nappe phréatique, le seul paramètre du sous-sol qui peut avoir été aggravant étant un refus du sol à l'infiltration des eaux de surface du fait d'une saturation du sol en sub-surface. Il est possible, au titre des recommandations à faire, que l'itinéraire des eaux en surface soit contrecarré par un seuil micro-topographique local du à la morphologie naturelle des terrains ou à des aménagements anthropiques ayant généré des effets de barrage à l'écoulement de surface. Un examen de la topographie local serait à effectuer pour envisager les aménagements pertinents à réaliser pour diminuer ce problème. Toutefois, ces aménagements devront aussi intégrer les conséquences aval de l'aménagement envisagé vers la vallée de l'Iton et la ville d'Evreux toute proche.
