Diagnostic Général de l'État de stabilité de l'Église troglodyte d'Aubeterre sur Dronne – Département de la Charente (16)

BRGM/RP-51796-FR
Juillet 2002

**O. RENAULT, D. DESSANDIER, E. FOERSTER,
V. MARCELIN, C. MATHON, M. VINCENT**

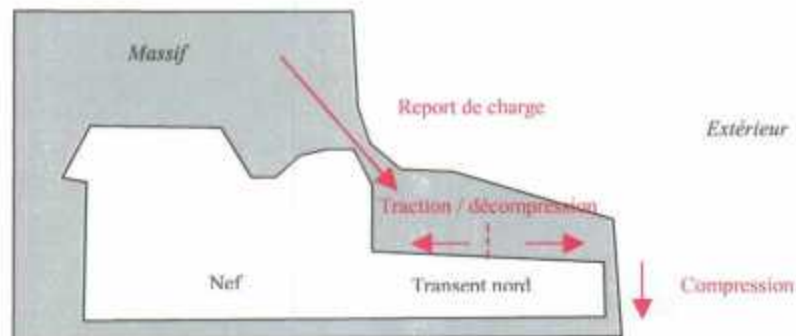
Fig. 5 – Hypothèse de schéma conceptuel des contraintes mécaniques régnant dans le transept nord

Il s'agit du secteur le plus dégradé de l'église. On y retrouve à peu près tous les types de discontinuités d'origine mécanique (fissures de compression, fissures de traction, décollement de plaques, écaillage de piliers...) en raison de la position externe du transept par rapport au reste de l'église et de la faible épaisseur de la dalle calcaire de toit. Cette position excentrée lui vaut un report de charge du massif calcaire dont la tendance naturelle est de basculer vers la vallée.

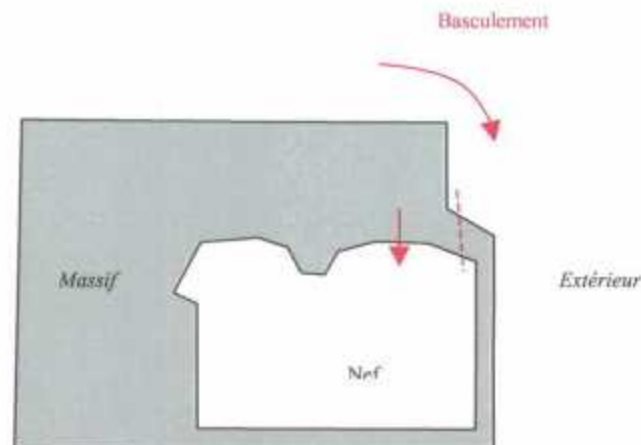
Fig. 7 – Hypothèse de schéma conceptuel du comportement mécanique de la Nef

Les dimensions exceptionnelles de la nef de l'église d'Aubeterre (hauteur sous voûte de 17,50 m) ainsi que l'épaisseur de la dalle calcaire de toit, localement très faible, semblent être à l'origine des désordres observés. En effet, sur la coupe ci-dessous on constate que l'apparition de fissures dans la voûte pourrait provenir d'un basculement du massif calcaire vers la vallée. Ce phénomène pourrait se traduire par **l'apparition de fissures sur la bordure du massif au niveau de laquelle l'épaisseur de calcaire est trop peu importante pour résister à l'effort tranchant appliqué.**

Cette hypothèse semble plausible au regard des fissures 25'' et 25''' qui présentent des signes **d'abaissement de la partie interne de la nef par rapport à la partie externe**, matérialisés par un rejet atteignant localement 1 cm.

Il est possible que ce mouvement s'accompagne d'un **basculement du parement en maçonnerie vers la vallée** comme en témoigne l'ouverture des fissures n°25'' et 25''' comprise entre 1 et 15 mm. Cependant, **aucun signe apparent d'instabilité ou de discontinuité n'est perceptible** sur ce parement.

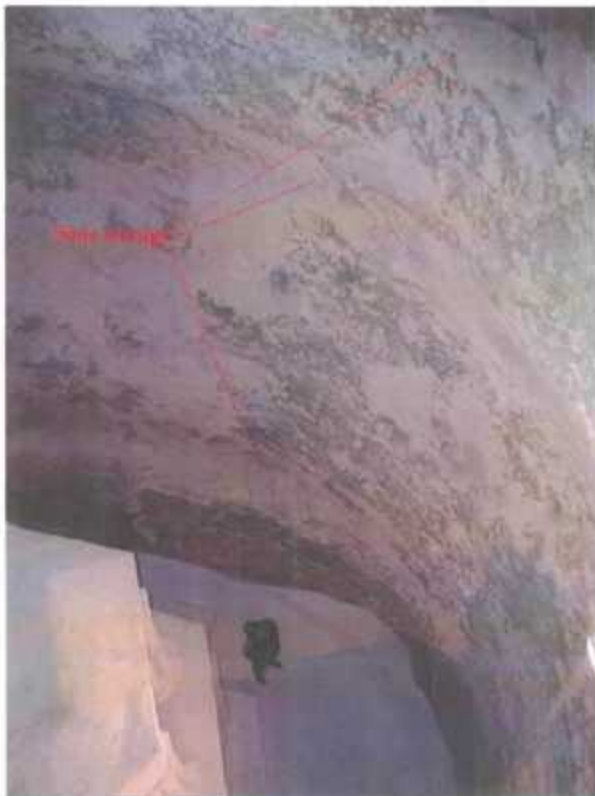
On signalera enfin que l'abside présente, à trois hauteurs différentes, des surcreusements imputables à l'existence d'horizons géologiques de moindre qualité mécanique ou plus riches en argile. Ces niveaux sont soulignés sur la façade ouest de l'abside par des suintements d'eau. On observe ces surcreusements à 7,50 m, à 5,50 m et à 2,90 m de hauteur ; ils donnent à l'abside un aspect asymétrique.

Photo 9 – Abside – phénomène de sous-cavage

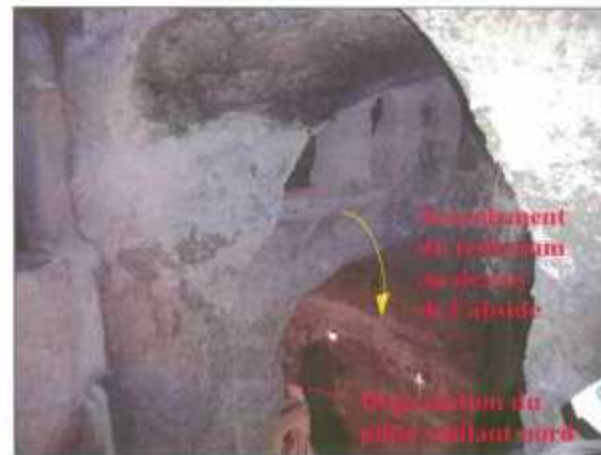
Photo 10 – Abside, triforium et pilier saillant Nord

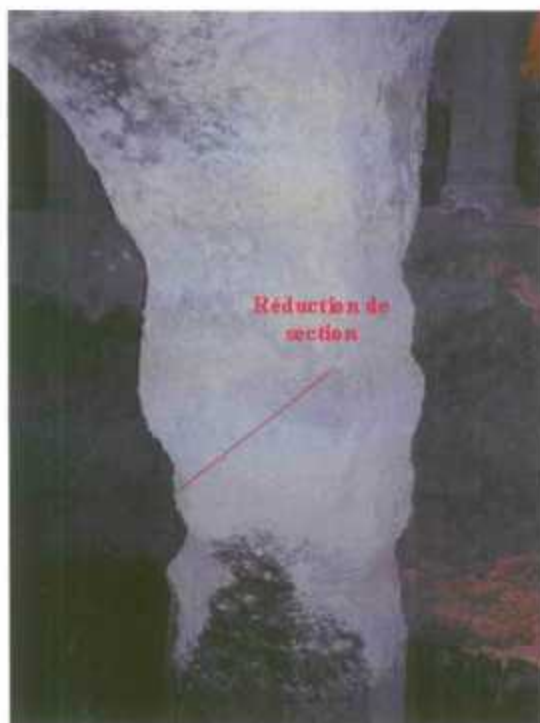
*Photo 12 – Pilier Nord – réduction de section
du à l'écaillage*

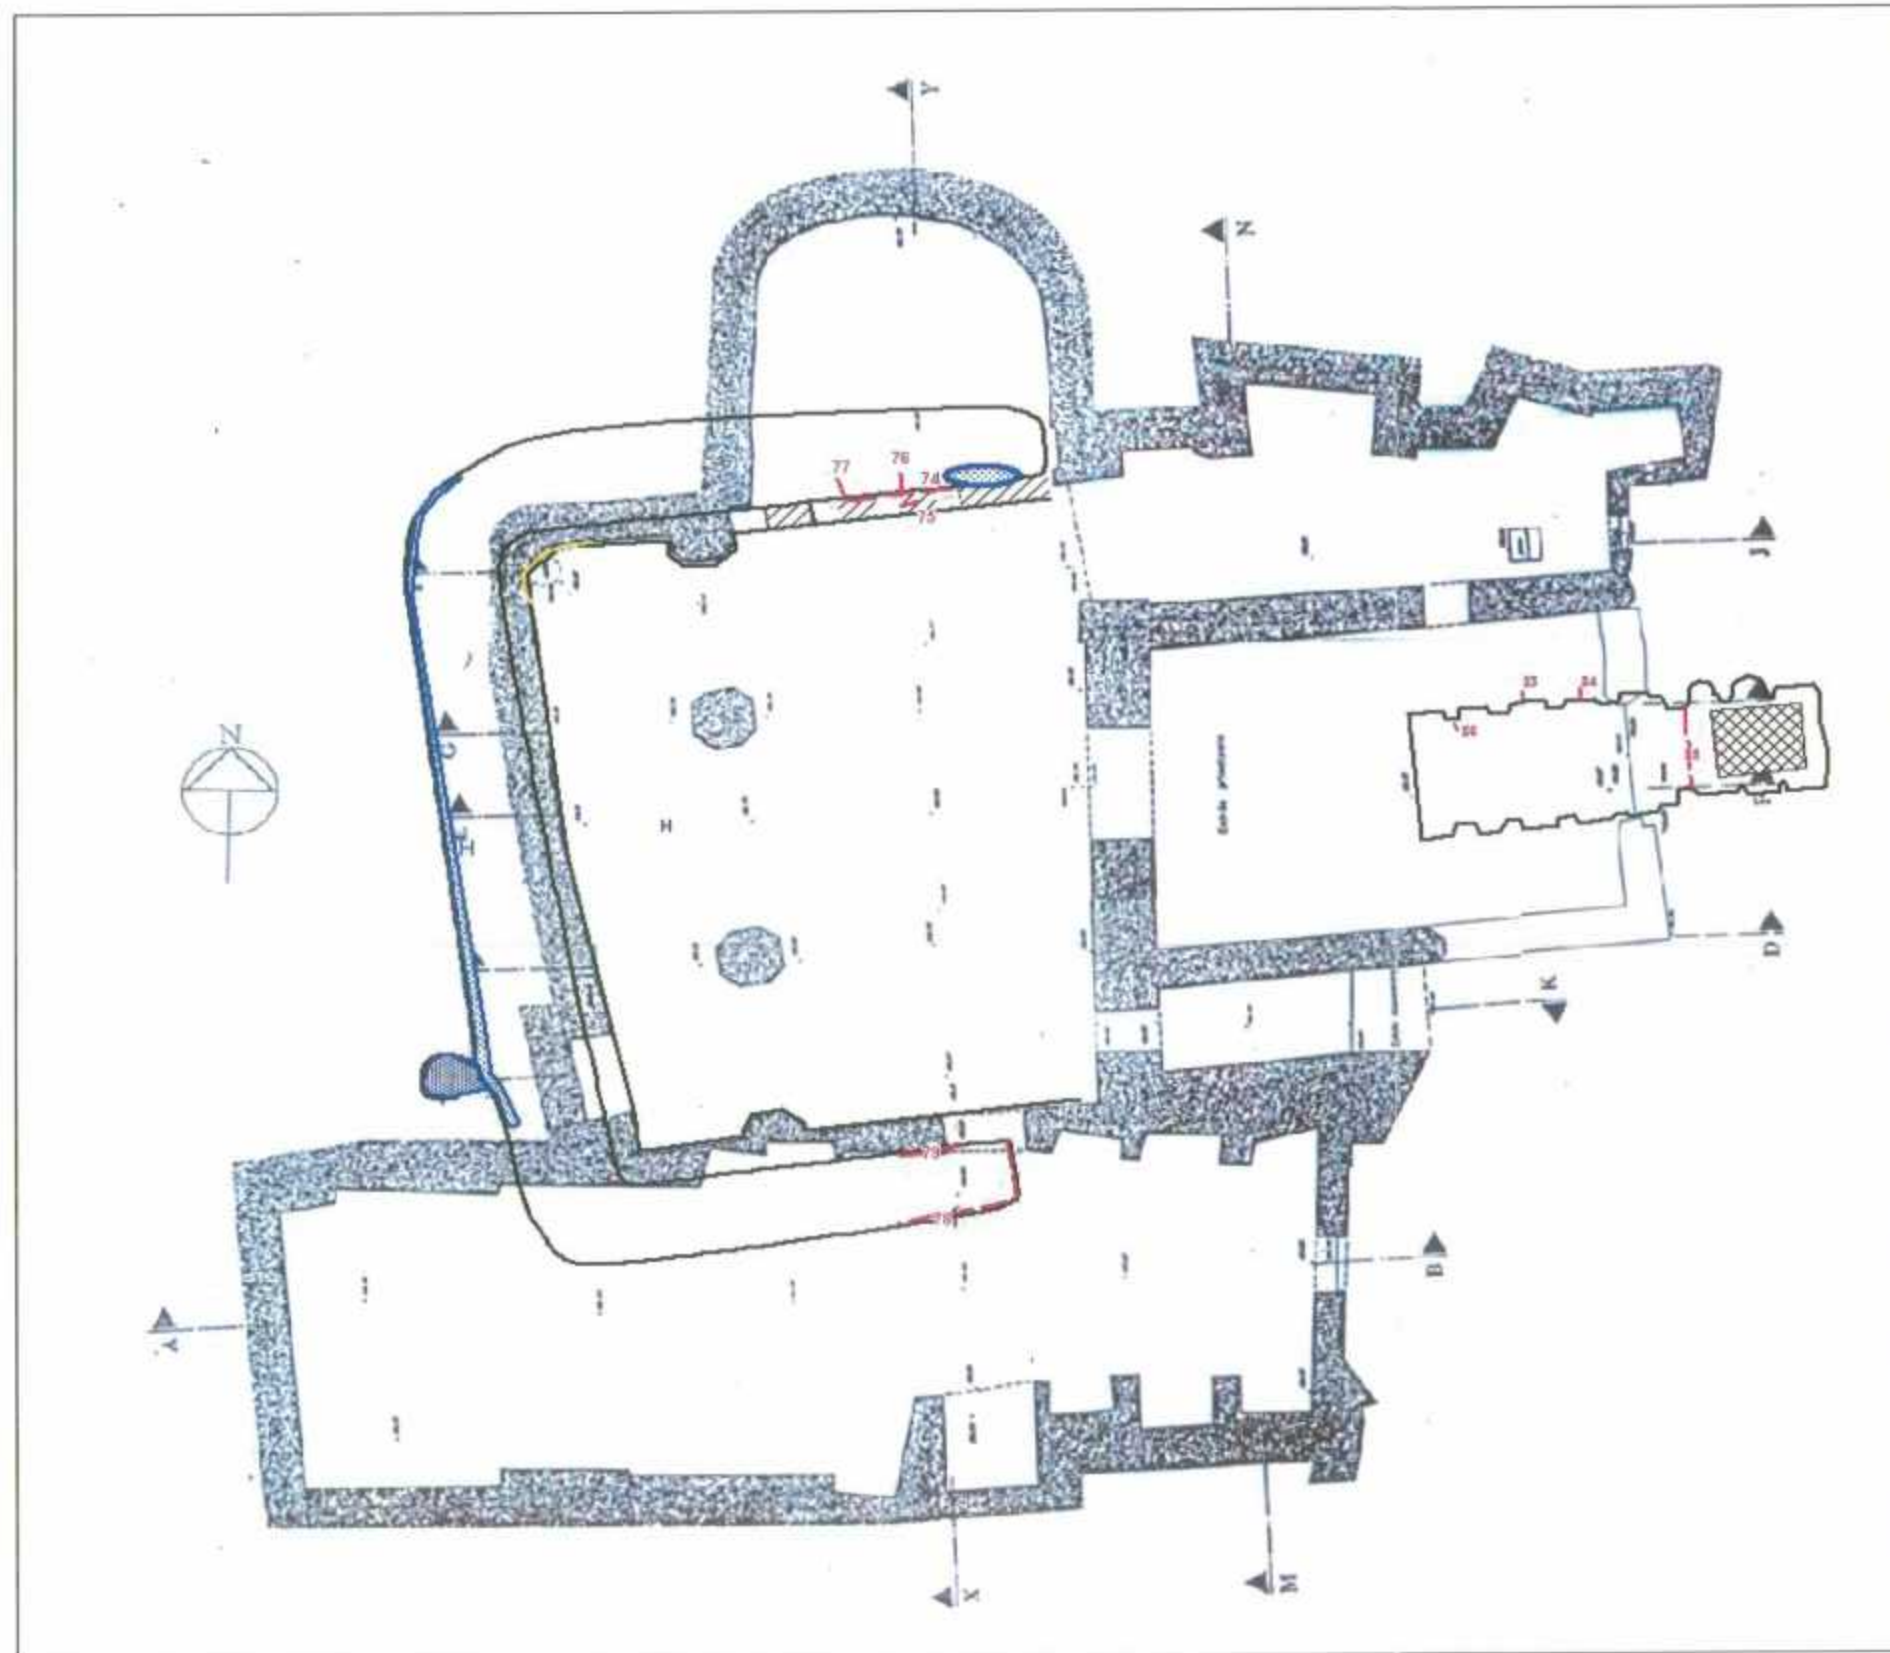
Fig. 8 - Relevé des désordres observés dans l'église d'Aubeterre (triforium et crypte)

- **Un niveau de source situé dans le diverticule du triforium** qui se matérialise par un égouttement lent. Ce secteur est par ailleurs prolongé par une large zone d'humidité sur toute la partie est du triforium jusqu'au boyau (Cf Fig. 8).

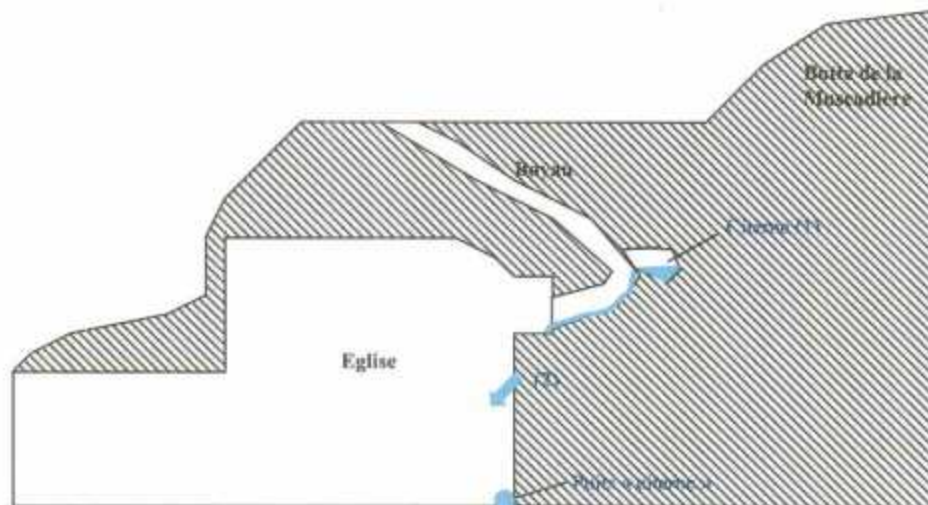
Fig. 9 – Coupe hydrogéologique transversale schématique de l'église

- **la réserve d'eau du boyau (notée 1 sur la figure n°9)**, encore appelée « citerne » en raison du rôle que cet ouvrage jouait apparemment au moyen âge dans le stockage de l'eau. Cet endroit se révèle aujourd'hui peu accessible en raison d'un remblai de terre poussé devant l'ouverture qui en permet l'accès, de sorte qu'il n'a pas été possible d'apprécier comment cette réserve est alimentée. Celle-ci semblait

Cette réserve paraît avoir un lien direct avec les écoulements d'eau constatés dans le boyau, qui est totalement sec dans la partie située au-dessus de la réserve et au contraire détrempé à l'aval, jusqu'au triforium.

- **Un niveau de source plus ou moins pérenne (noté sur 2 sur la figure ci-dessus)** situé dans le coin nord ouest de la nef à environ 7,60 m de hauteur. Cette source ruisselle le long de la paroi jusqu'à une sorte de puits-citerne situé au niveau du sol où la conductivité de l'eau mesurée le 25 avril 2002 était de $2400\mu\text{S}/\text{cm}$. Cette source entraîne une colonisation importante de la paroi de la nef par des algues. Elle est associée sur toute la paroi est de la nef à un niveau de résurgence diffus souligné par un sous-cavage entre 7 et 8 m de hauteur. Il est intéressant de remarquer que ce niveau se situe à peu près à hauteur de la transition entre le Campanien 5 et le Campanien 4, réputé plus riche en smectites (argiles). On note que ce niveau sous-cavé, plus humide et plus argileux, est également présent vers 8 m de hauteur dans l'abside. On observe par ailleurs dans l'abside la présence de deux autres niveaux surcreusés, à 3 et 5,50 m de hauteur environ.

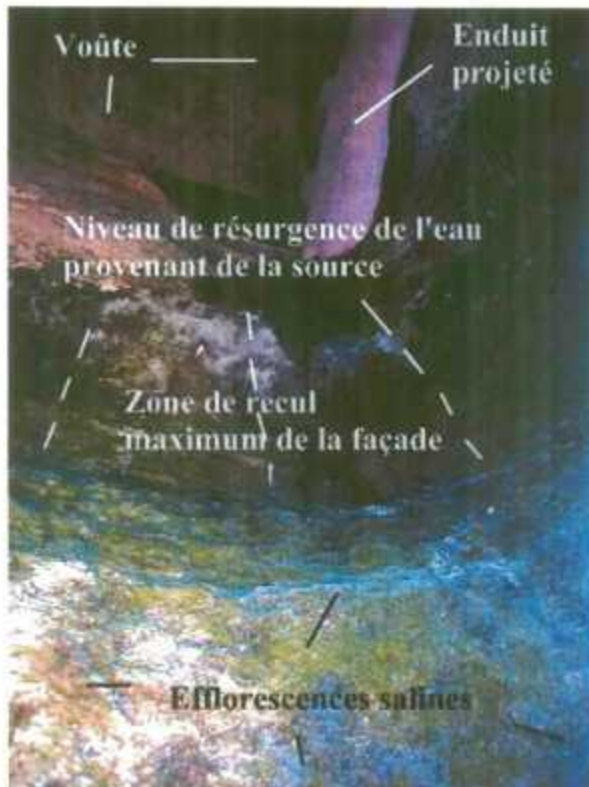
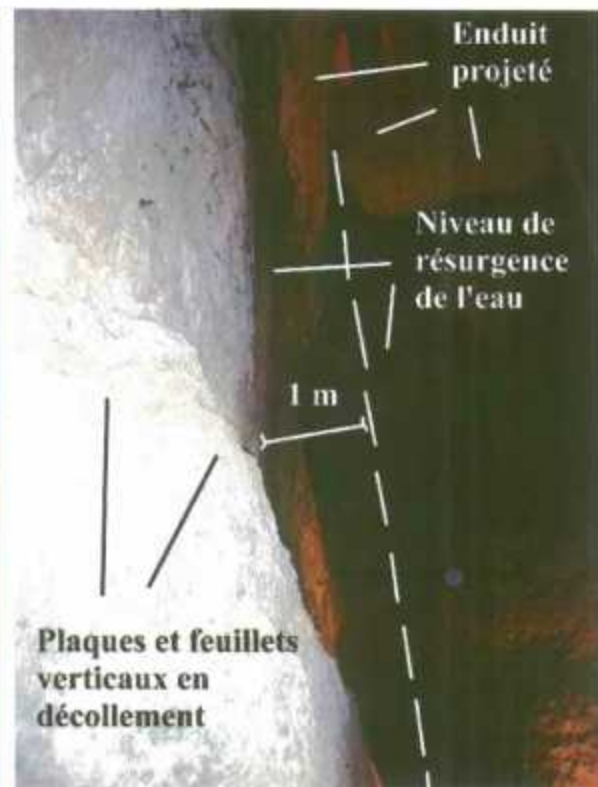
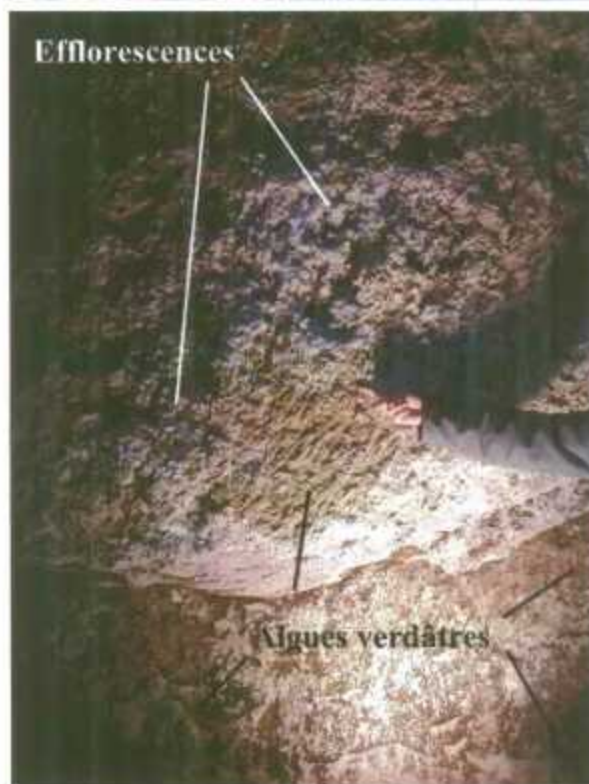
Photos 26 à 28 - Eglise médiévale - Angle Nord Ouest - Plaques en décollement en partie basale Colonisation biologique très importante en partie intermédiaire (recul maximum de la paroi = 1 m) correspondant à un niveau actuel de résurgence d'eau (source ?).

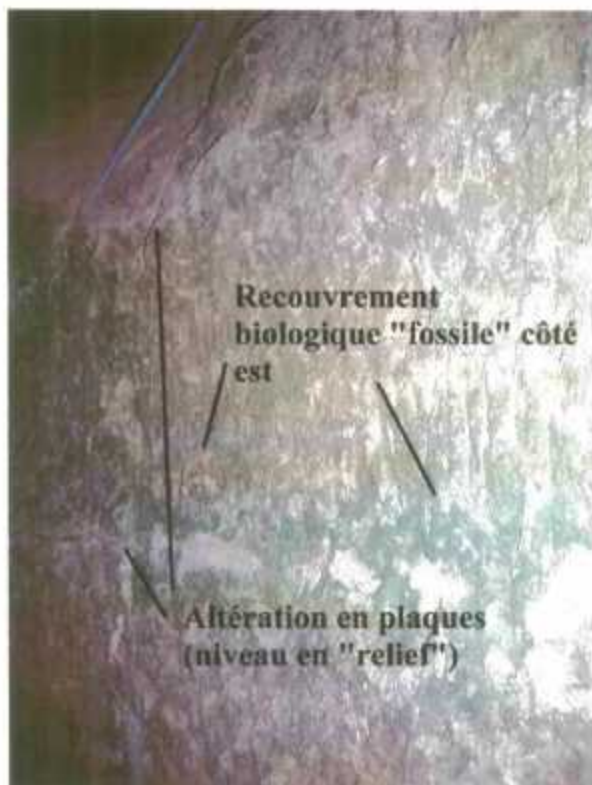
Photo 31 - Eglise médiévale - Abside - Recouvrement biologique verdâtre (algues) "fossile" côté est - Niveau en "relief" (à altération en plaques et feuillets).

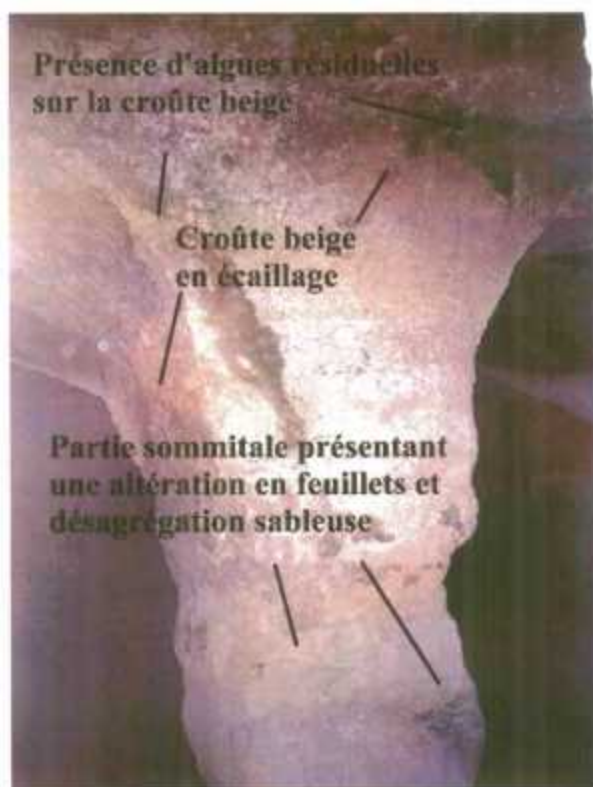
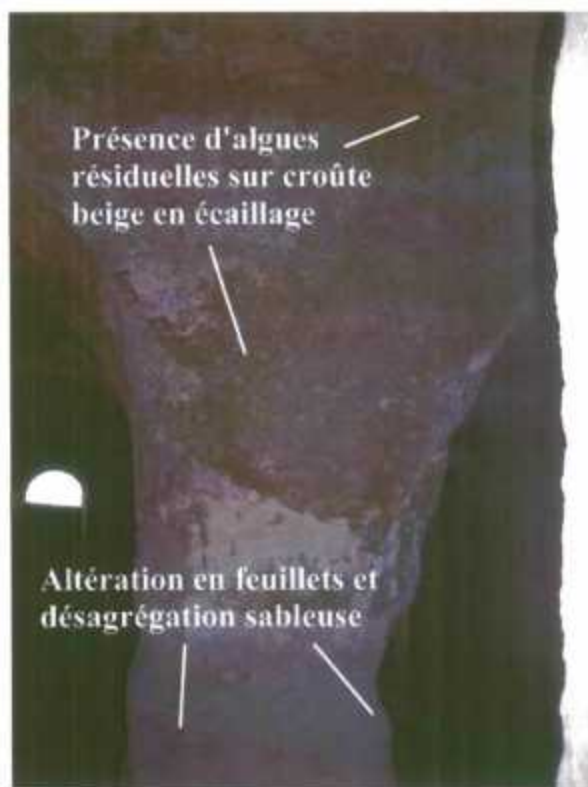
Parties basale et intermédiaires à état de surface bien conservé, à recouvrement biologique d'algues brunâtres ; partie sommitale blanchâtre présentant une altération marquée en feuillets et désagrégation sableuse, ainsi que fragments de croûte beige en cours d'écaillage, à recouvrement local d'algues vertes ; altération en plaques "fossile" au niveau du pied de chaque pilier.

Photos 32 à 34 – Eglise médiévale - Piliers "centraux"- Partie basale et intermédiaire à surface bien conservée - Partie sommitale à altération en feuillets et désagrégation sableuse - Présence d'une croûte résiduelle beige en cours d'écaillage.

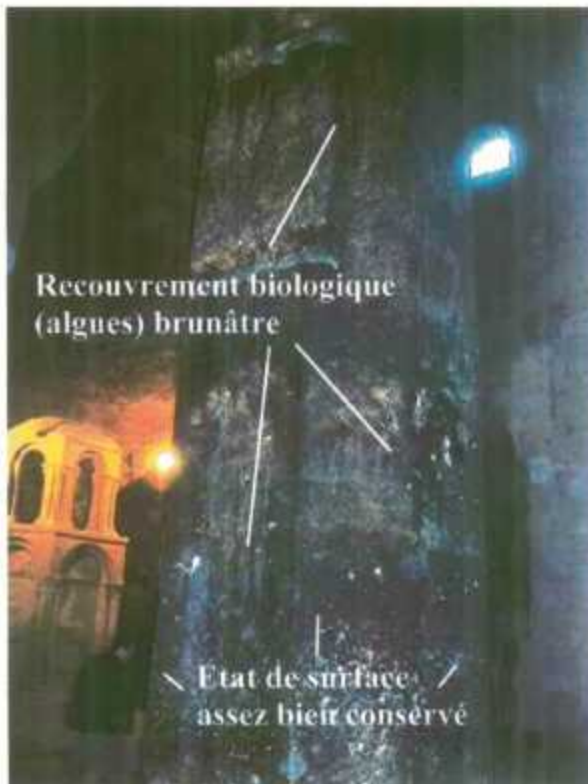
Photos 35 & 36 - Eglise médiévale - Piliers "centraux"- Partie intermédiaire à surface bien conservée - Zone de remontée capillaire avec altération en plaque "fossile".

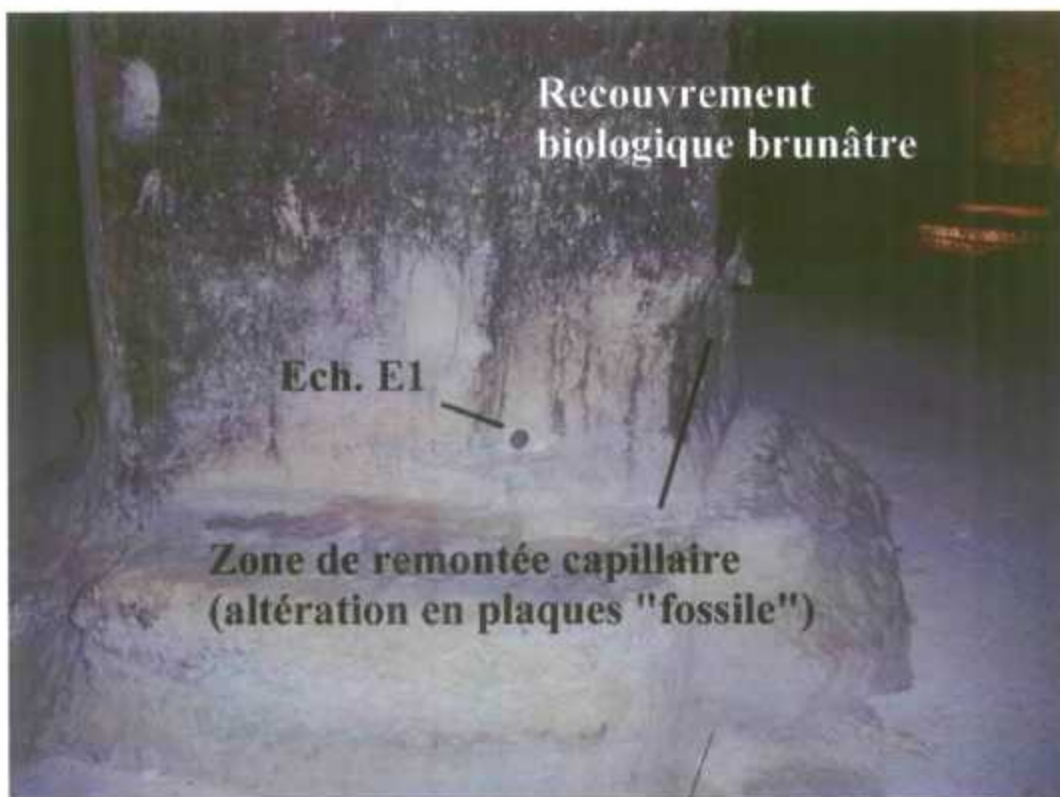
Maçonnerie en moellons taillées ; alvéolisation plus ou moins marquée et désagrégation sableuse, mettant en relief les parties indurées de la pierre (coquilles en particulier) ; présence localement d'une croûte brunâtre résiduelle à recouvrement d'algues ; dans l'angle sud est, zone "fossile" de ruissellement d'eau depuis le triforium, semblant avoir été stoppée depuis l'application d'enduit projeté en partie supérieure de la façade sud.

Photo 37 - Eglise médiévale - Façade est maçonnée : moellons à altération par désagrégation sableuse et alvéolisation - Présence de résidus de croûte brunâtre en cours d'écaillage, à recouvrement biologique (algues)

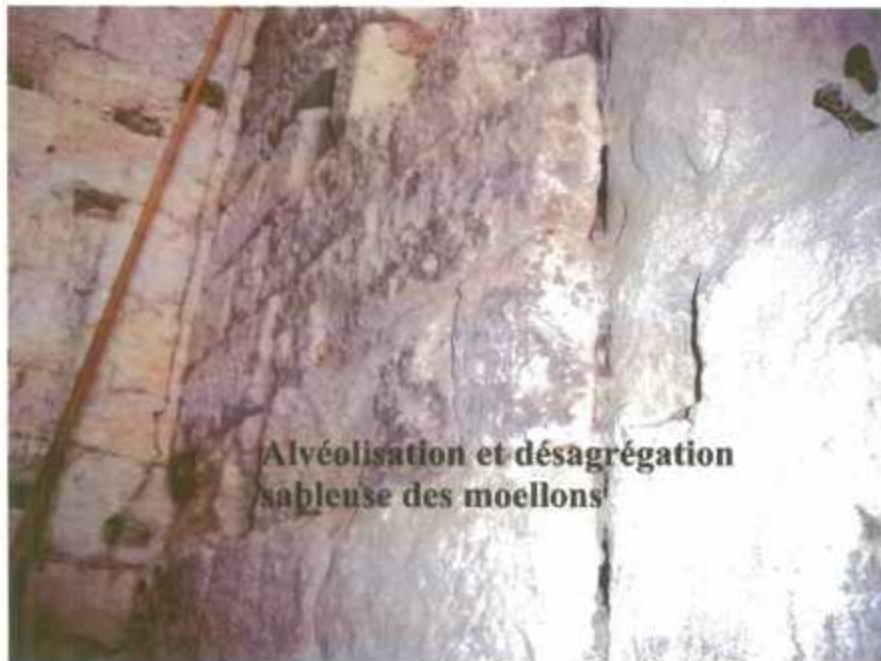
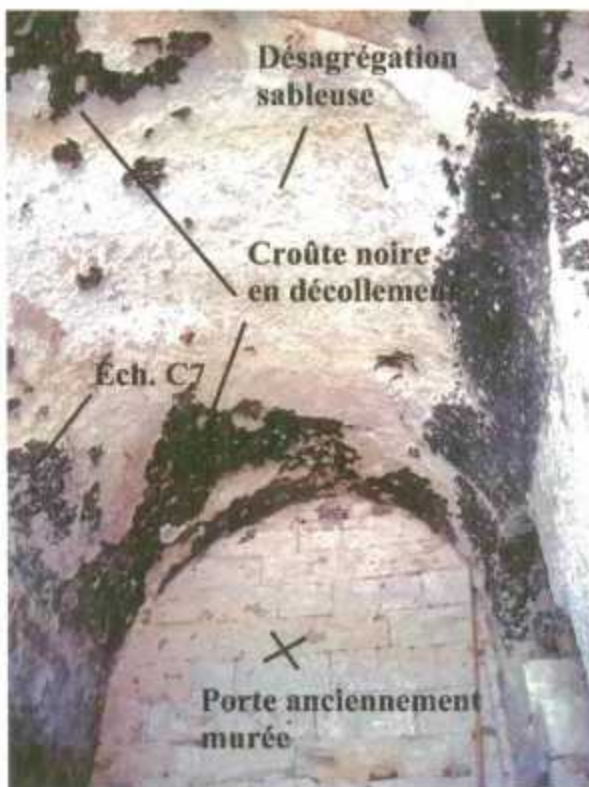
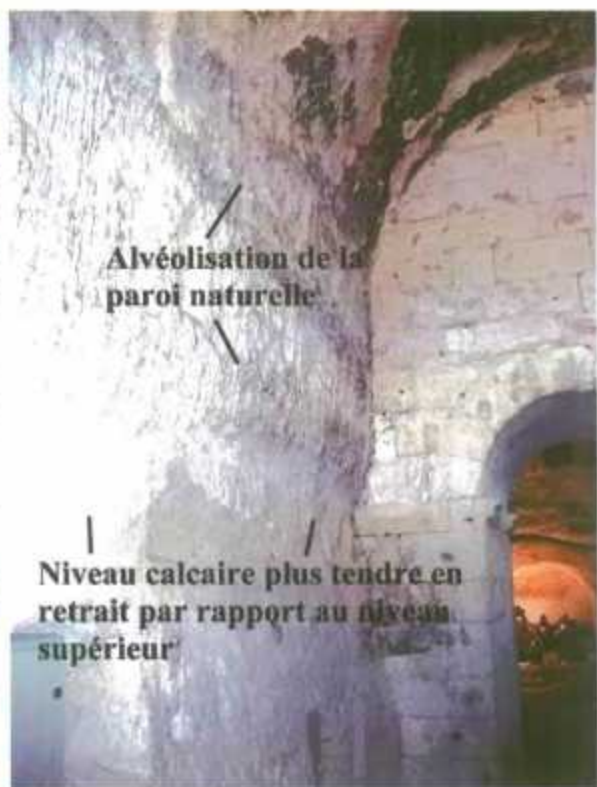
Photos 40 à 42 - Eglise médiévale - Façade Est - Galerie d'accès sud - Voûte à croûte noire en décollement - Désagrégation sableuse dans les zones "décollées" - Alvéolisation des moellons et de la paroi naturelle.

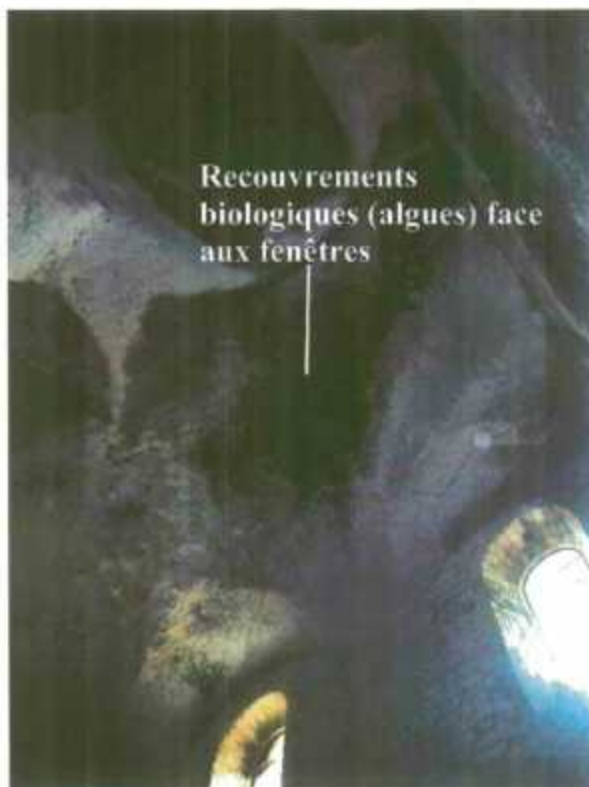
Croûte beige résiduelle en cours d'écaillage et désagrégation sableuse dans les zones "décollées" - Recouvrements biologiques locaux, en particulier face aux fenêtres.

Photos 45 et 46 - Eglise médiévale - Voûte - Croûte beige résiduelle en cours d'écaillage et désagrégation sableuse dans les zones "décollées" - Recouvrements biologiques locaux, en particulier face aux fenêtres.

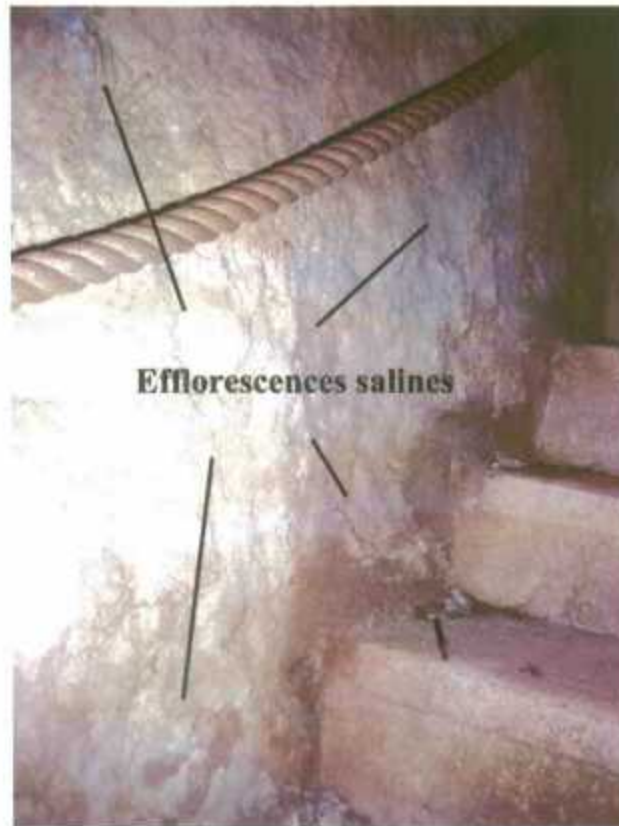
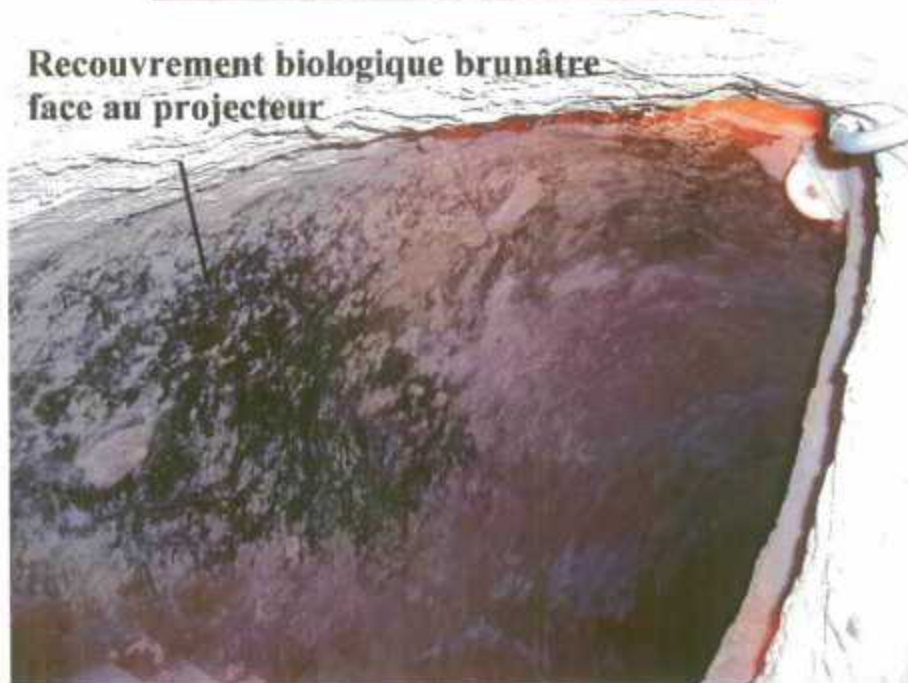
Efflorescences blanchâtre et recouvrement biologique brunâtre (algues) à proximité des projecteurs.

Photos 51 et 52 - Eglise médiévale - Escalier d'accès au triforium - Efflorescences et recouvrement biologique à proximité des projecteurs.

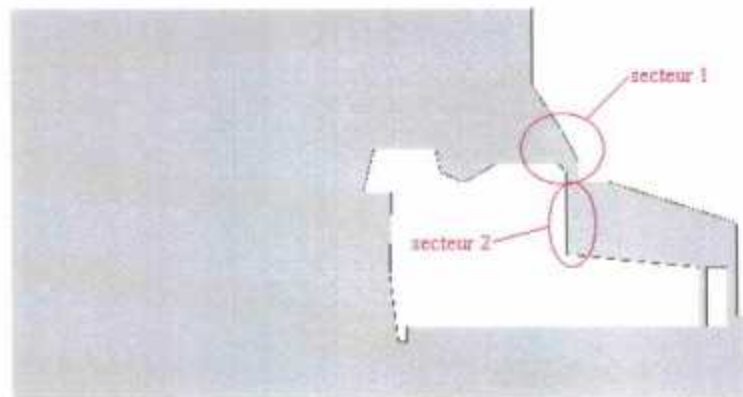
Fig. 16 – Secteurs de renforcement envisagés pour le modèle 2D

On constate que le massif subit un mouvement de basculement au cours de l'excavation (avec ou sans renforcement), induisant des déplacements importants au niveau du toit du transept, à l'intersection entre la voûte et la façade. C'est également l'endroit où les tractions maximales sont observées (côté façade). On observe également une compression importante au niveau du pilier du transept.

Nous avons tout d'abord réalisé une simulation de l'excavation sans renforcement. Suite aux résultats de cette première simulation, nous avons considérés deux secteurs principaux de renforcement (cf. figure 15) :

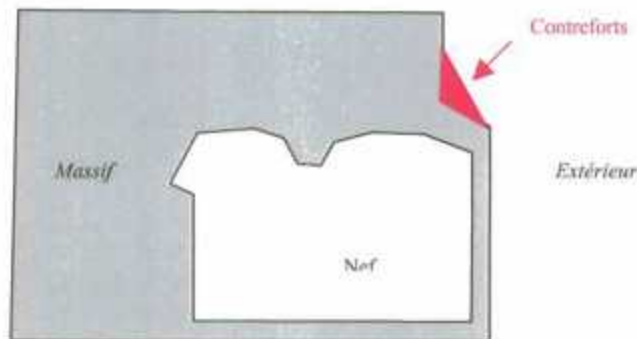
Fig. 26 - Principe de confortement de la nef par l'intermédiaire de contreforts.

En ce qui concerne la nef, il importe de réduire l'impact de l'effort appliqué par le basculement du massif sur la partie est de la voûte ; on proposera donc :

- La mise en place de contreforts en béton armé extérieurs à la façade, solidarités à cette dernière et au massif par des ancrages. Pour des raisons esthétiques, ces contreforts pourront être recouverts par des moellons calcaires.

- A défaut, dans les secteurs où la mise en place de ces contreforts est impossible du fait de la géométrie de l'édifice, on procèdera à un boulonnage incliné de la partie Est de la voûte depuis l'intérieur de l'église. Cette opération est délicate à réaliser, c'est pourquoi on préférera la solution des contreforts.
