***Débordement phréatique durable de l'aquifère
crayeux sur la commune de Glisolles
(Eure)***

Avis du BRGM

**décembre 2002
BRGM/RP-52071-FR**

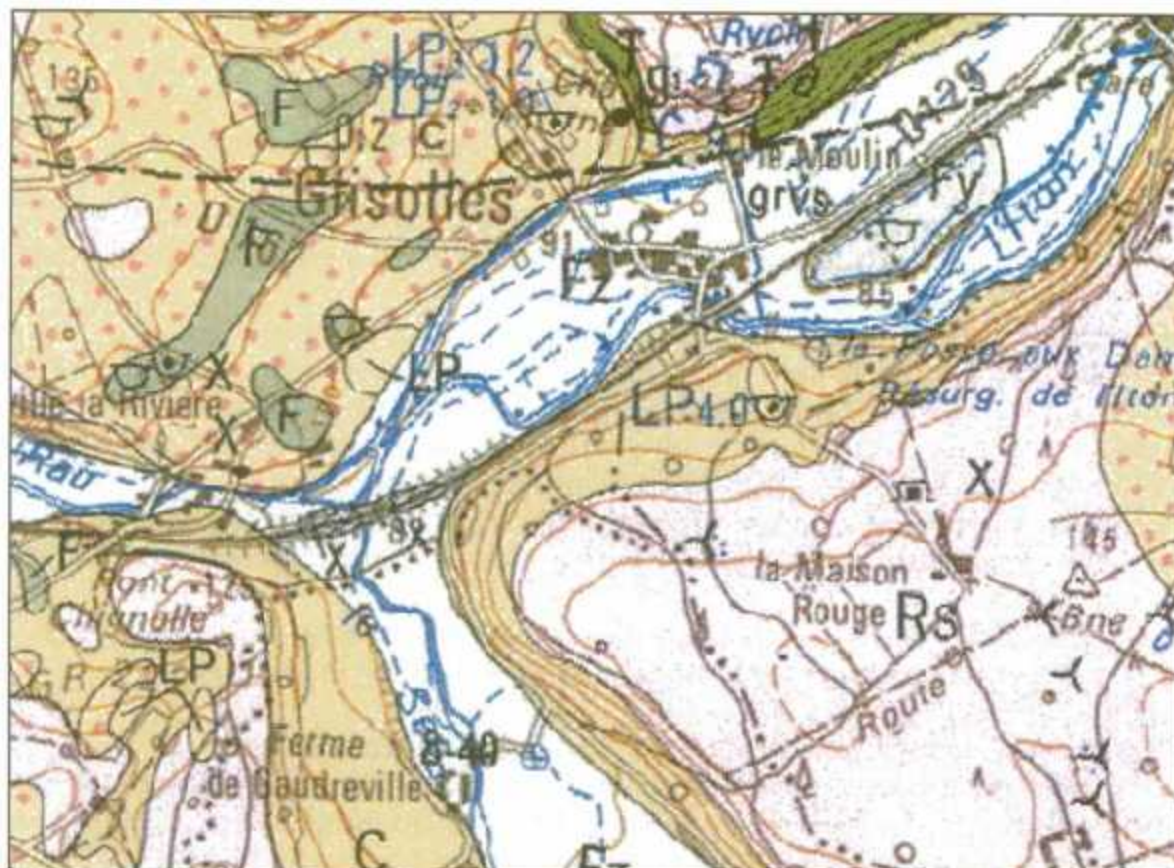
Fig. 2 - Extrait de la carte géologique au 1/50000
(n° 149 Beaumont-Le-Roger © BRGM)

D'un point de vue géologique (fig. 2), d'après la carte à 1/50000 Beaumont-le-Roger (n° 149, 1981, Ed. BRGM) et les données BSS (Banque de données du sous-sol gérée par le BRGM et accessible au public), le sous-sol des sites est constitué par les alluvions fines limono-sableuses récentes (Fz) recouvrant les alluvions anciennes plus graveleuses (Fx-Fy). L'épaisseur de ces alluvions est de l'ordre de 4 à 8 m. Le substratum géologique sous la vallée alluviale est la craie, qui est soit une craie gris blanchâtre du Turonien (C3), soit plus vraisemblablement des craies grises du Cénomanién (C1-C2).

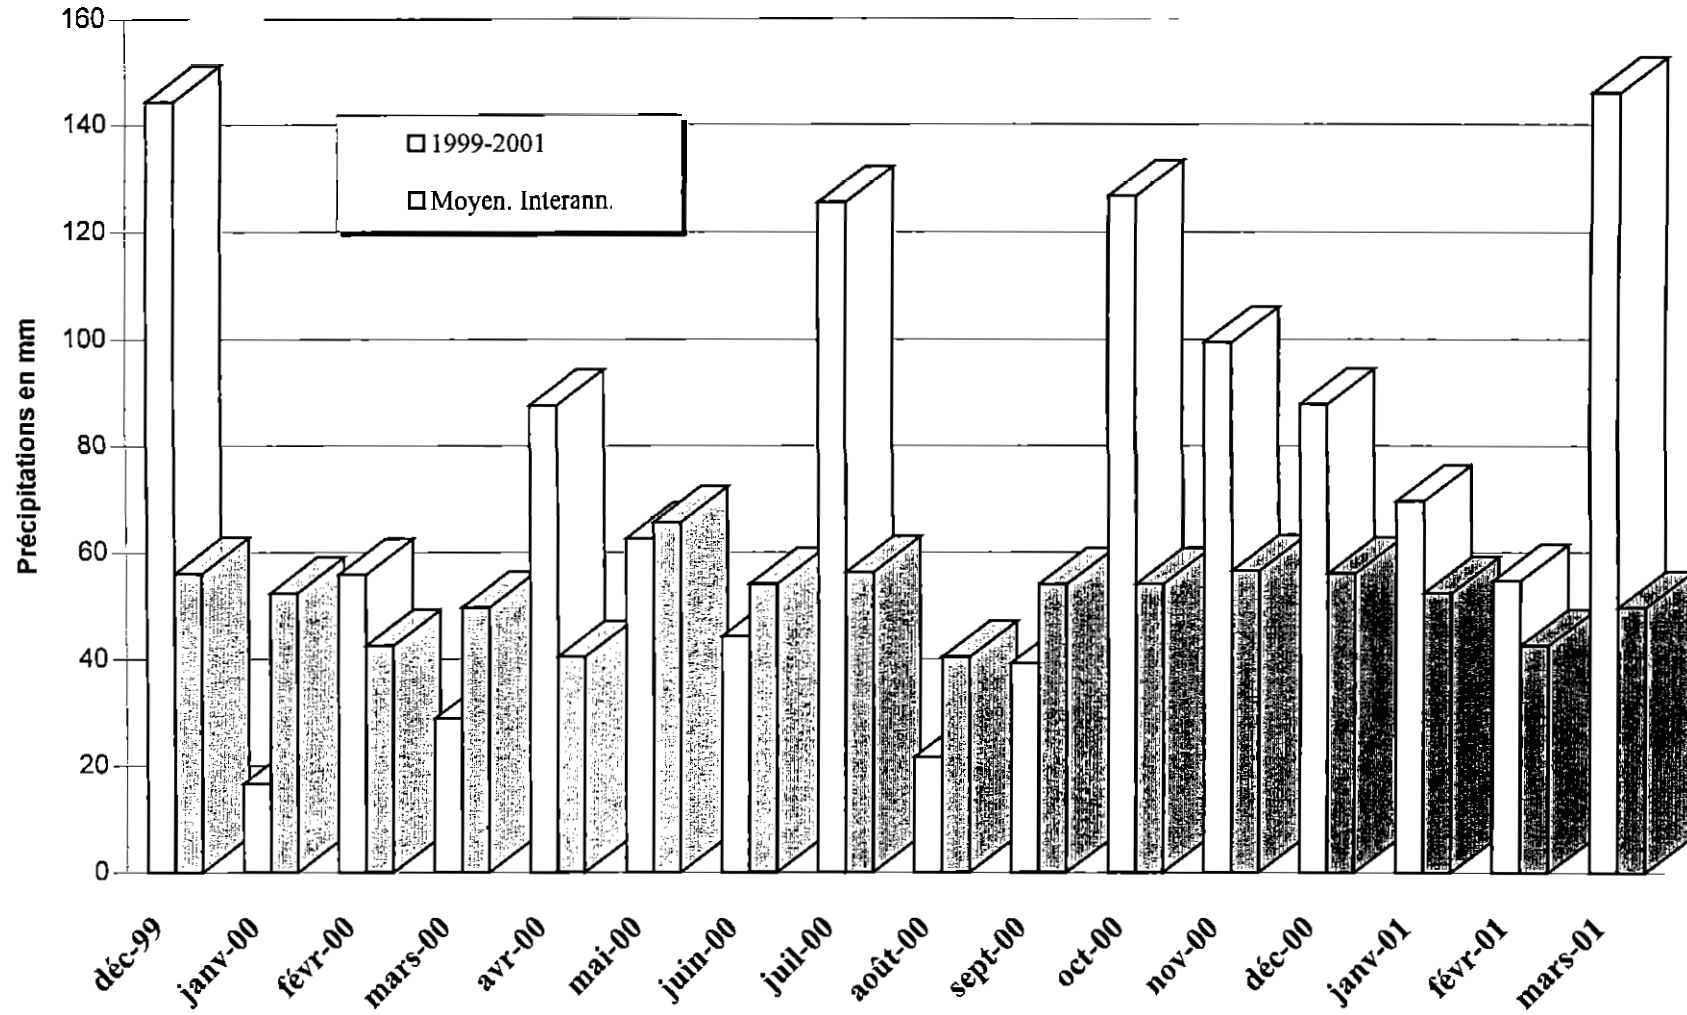
Comparaison des précipitations mensuelles et moyennes interannuelles EVREUX HUEST

La principale cause de ces débordements est due aux fortes précipitations, largement excédentaires entre 1999 et 2001, qui dépassent souvent les valeurs annuelles observées depuis plus de 20 ans sur plusieurs stations météorologiques. Il en découle une ré-alimentation largement excédentaire des eaux souterraines qui se cumulent sur deux ans et a rechargé de manière excessive l'aquifère crayeux. Les précipitations de l'année 2001-2002 bien que plus modérées, restent légèrement excédentaires dans cette partie du département.
