**L'aléa naturel  
mouvements de terrain  
en  
Nouvelle-Calédonie**  
Synthèse des connaissances

**BRGM/RP-52213-FR**  
octobre 2003

**TERRITOIRE DE  
NOUVELLE-CALÉDONIE**

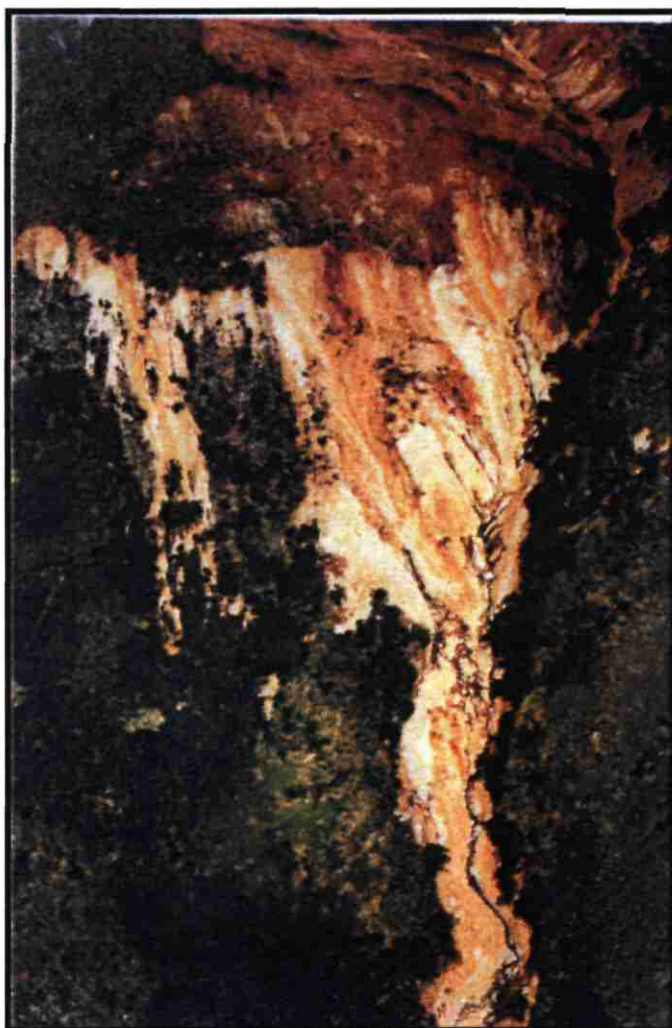
***Fig. 2 – Photo au lendemain de la coulée au-dessus des lotissements Mille et Berton***

Le 12 janvier 1988, lors du passage du cyclone "Anne", un dôme de péridotites situé au pied du massif du Mont-Dore et au droit des lotissements Mille et Berton fut affecté par des mouvements de terrain d'une ampleur inattendue. A la station météorologique voisine de la Pépinière, un pic d'intensité pluviométrique de 101 mm en 24 h fut enregistré. La veille 158 mm en 24h avaient été notés. Une langue de coulée boueuse charriant des blocs, dont certains atteignaient plusieurs mètres cubes, dévala depuis le massif minier sur plusieurs centaines de mètres et s'immobilisa à quelques mètres de l'habitation située la plus en amont des lotissements (figure 2). Le choc psychologique et l'impact médiatique furent importants.

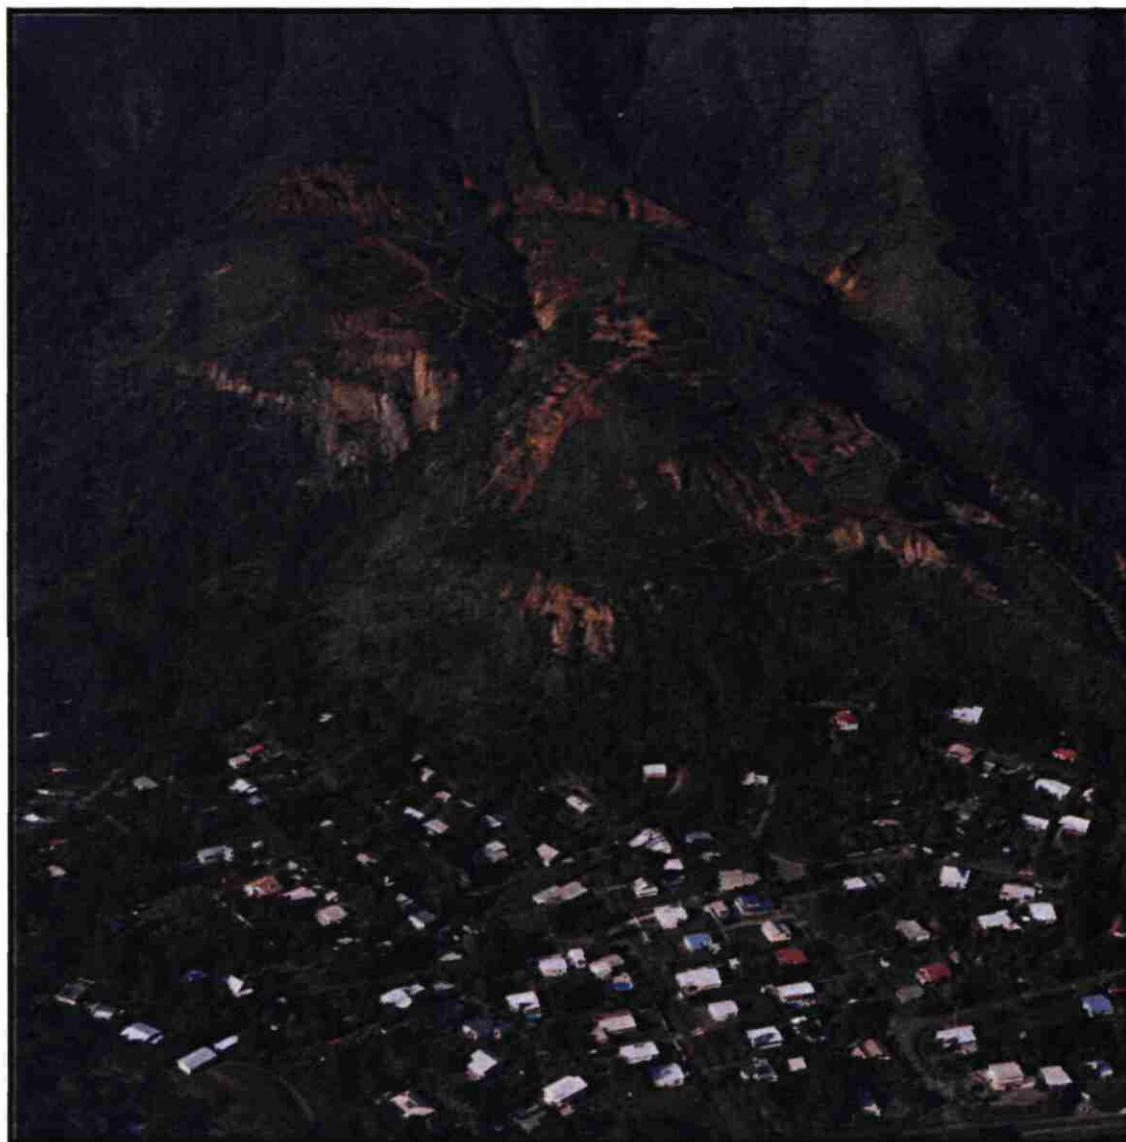
**Fig. 5 – Le dôme des lotissements Mille et Berton en 2000, vu d'hélicoptère (photographie M. Baillaut, GéoEx)**

Au SW du massif du Mont-Dore, au pied de l'abrupt qui fait face à la mer, s'individualise une morphologie particulière en forme de dôme, au droit des lotissements Mille et Berton (figure 4). L'examen géologique de cette zone montre qu'il s'agit d'une écaille de péridotite coincée à la base du massif, extrêmement tectonisée, serpentinisée, fracturée, altérée. La calotte convexe du dôme est recouverte par un manteau latéritique épais dans lequel de nombreux lavakas sont ouverts. Une petite exploitation de nickel ("mine Dédé Ext 1") a été autrefois exploitée (de 1935 à 1940 et de 1960 à 1970) sur sa partie SE. Il n'y a plus actuellement de titulaire minier sur cet ancien site qui tombe donc dans la catégorie des "mines orphelines". Un cours d'eau (creek de la mine Dédé) traverse le dôme. Sur ses bordures, là où la pente augmente, de nombreuses niches d'arrachement mettent à nu le substrat. Ce dernier apparaît constitué d'un matériau très peu cohésif fait de péridotites disloquées très serpentinisées, en paquets discontinus pénétrés par l'altération latéritique et séparés par des poches de latérites à blocs. Les matériaux se détachent fréquemment des flancs, laissant des cicatrices et des niches d'arrachement, et viennent s'étaler en contrebas. On relève de nombreux blocs en équilibre sur les pentes, des nappages latéritiques et éboulis sur les versants, des témoins d'anciennes laves torrentielles dans les creeks.

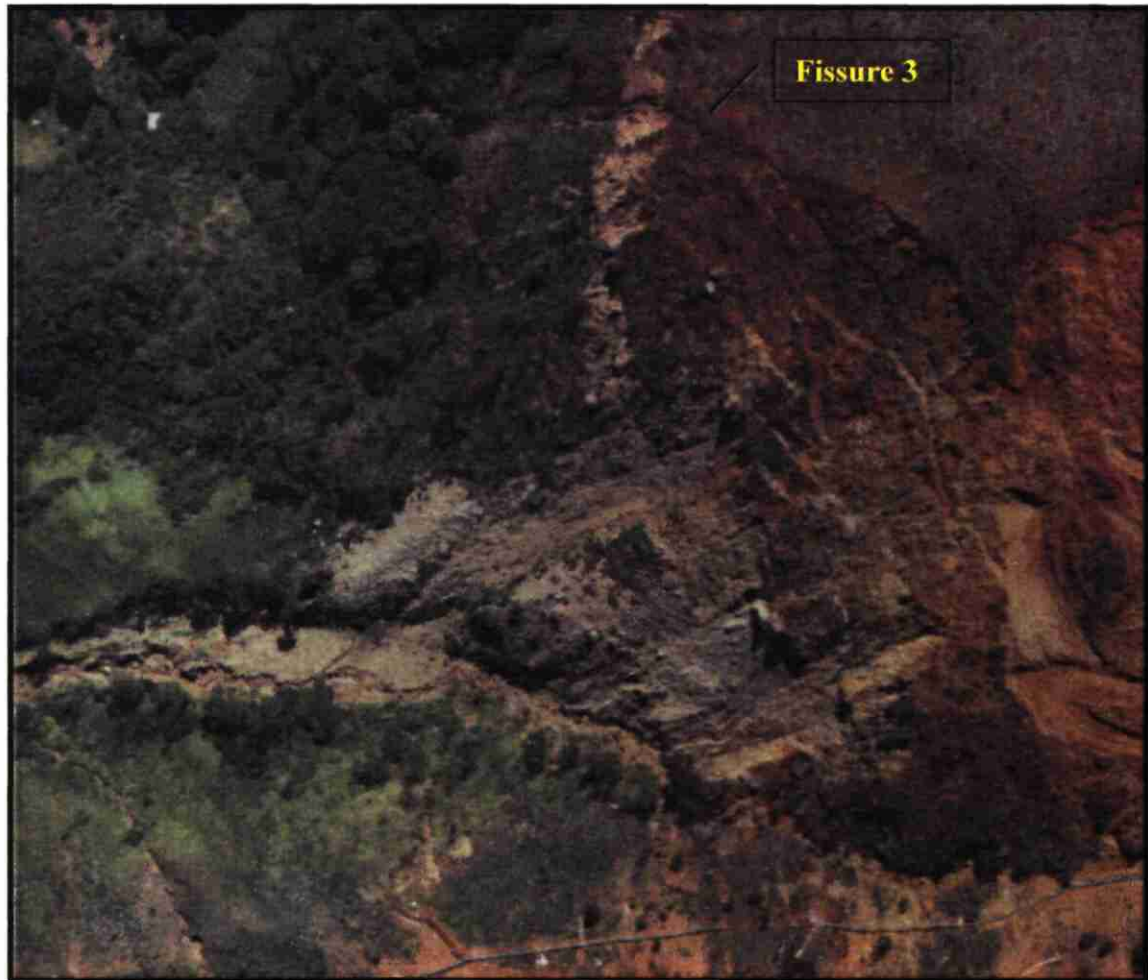
**Fig. 8 – Vue aérienne de la zone du glissement en 1990**

En surface, la zone affaissée, large de 80 mètres pour une profondeur de 40 mètres, était affectée par trois fissures ouvertes déterminant des marches d'escalier descendant vers l'aval. Cette surface et le front d'écroulement étaient constitués par des îlots et pointements rocheux altérés entre lesquels se développaient des poches de blocs emballés dans de la latérite, sujettes à l'érosion régressive et aux éboulements. Le rubanement originel des péridotites (ici subhorizontal) pouvait se suivre d'un pointement rocheux à l'autre, témoignant de l'existence d'un soubassement plus ou moins continu à l'origine, dissout par l'altération latéritique et dont le squelette en profondeur pouvait jouer un rôle d'ancrage stabilisateur vis à vis de la masse disloquée et altérée encaissante. A la base de cet ensemble, à la cote 120m, apparaît le substrat basaltique étanche, l'interface péridotite/basalte étant marquée par un alignement de sources intermittentes.

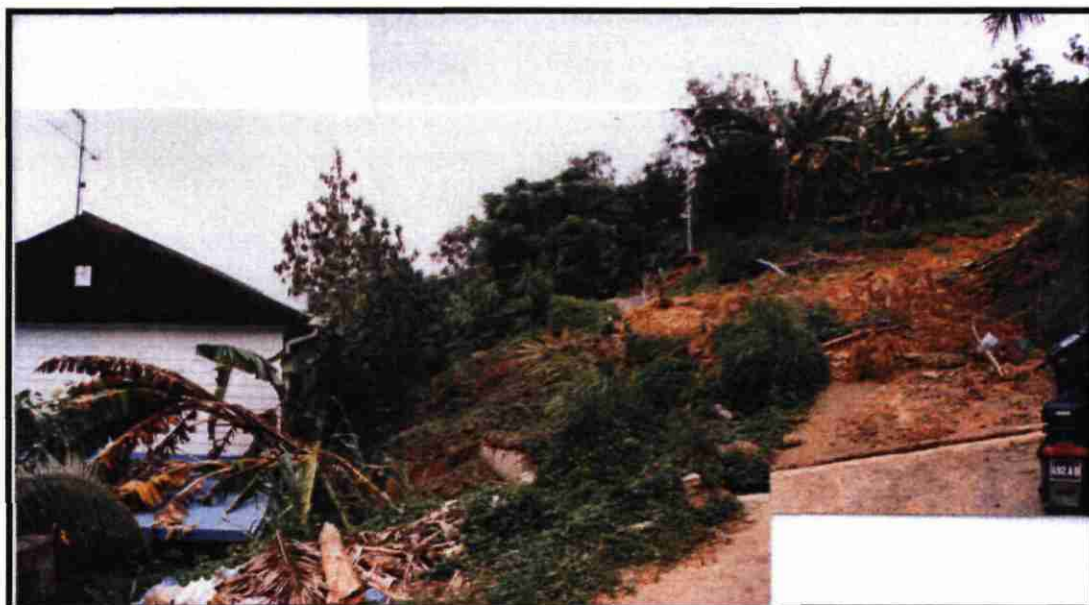
*Fig. 22 – Glissement de Yahoué : Partie médiane du glissement, route coupée et emportée.*

Le glissement de Yahoué s'est produit au début de l'année 2000 suite à de fortes précipitations. Il se situe en rive droite de la rivière Yahoué dans un "morcellement" où un groupe d'habitations a été aménagé en superposition sur un versant relativement raide.

Le confortement d'une telle zone est techniquement possible bien que la question de son financement reste entière. Une première étude géotechnique doit déterminer la nature et l'épaisseur des zones d'argile d'altération, ainsi que la présence ou non de discontinuités en profondeur. Une auscultation de la zone du glissement pour suivre l'évolution du versant est aussi nécessaire. Ces études doivent permettre de déterminer si l'on est en présence de glissements potentiels profonds ou de mouvements plus superficiels (ce qui semble plus probable). Elles doivent aussi déterminer le type de construction adaptée à un tel milieu. Le confortement et l'assainissement (schéma de circulation des eaux) de la zone peuvent alors être entrepris.

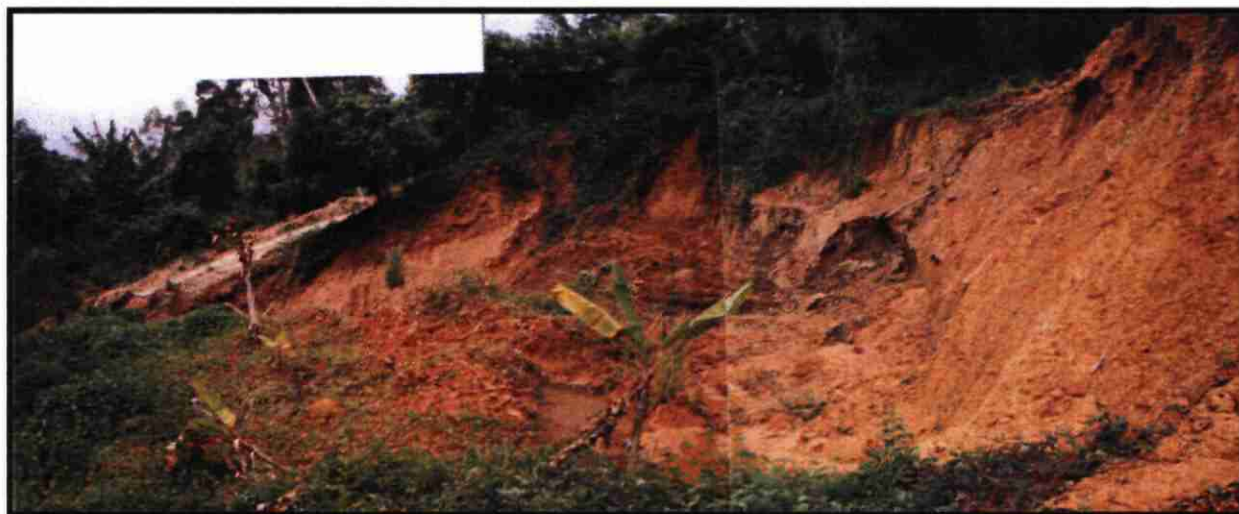
*Fig. 23 – Glissement de Yahoué : Zone aval de la niche d'arrachement*

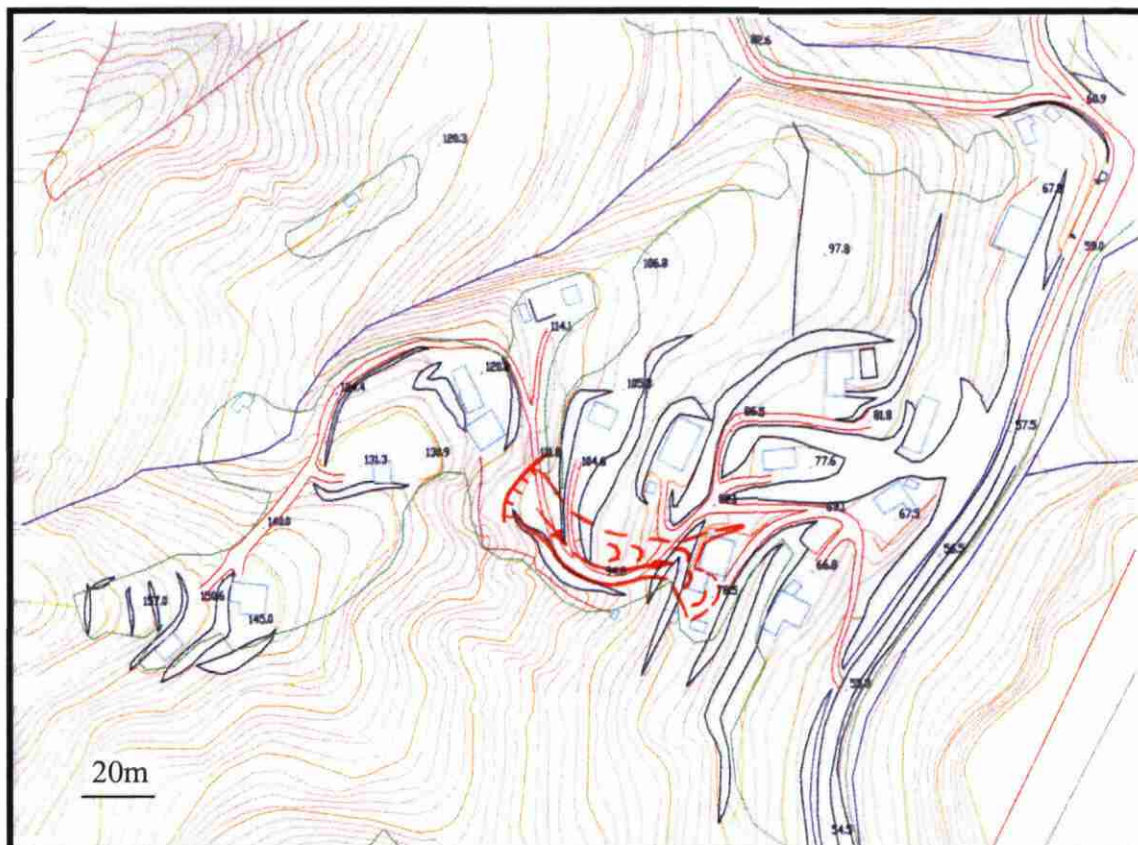
*Fig. 26 – Plan de situation du glissement de Yahoué*

000, figure 26) n'ont pas permis de reconnaître visuellement de signes d'instabilité précurseurs. La petite échelle du phénomène en sans doute la cause.

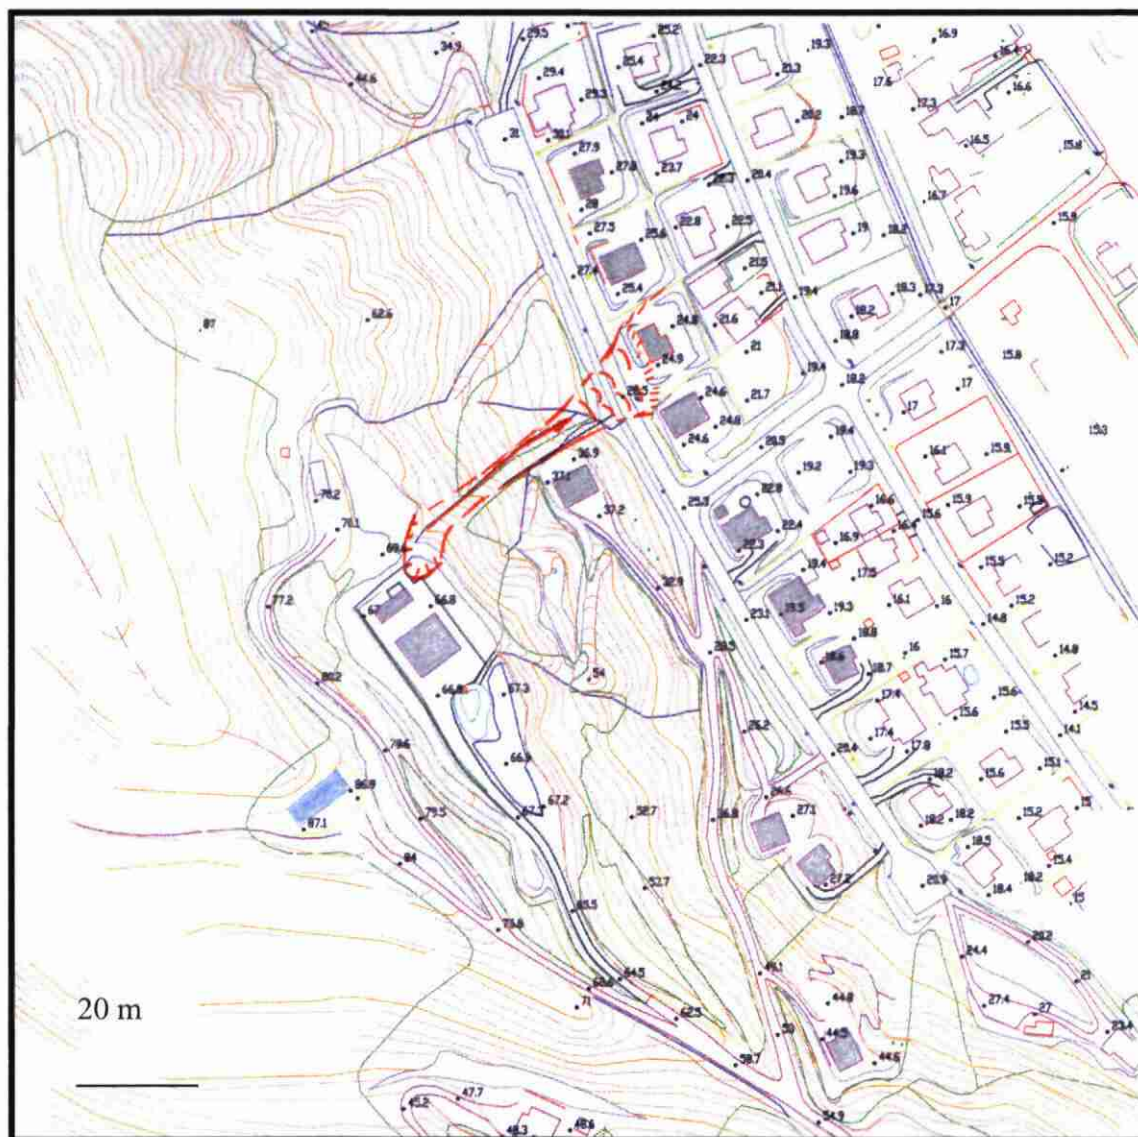
*Fig. 28 – Plan de situation du glissement de Nondoué*

Une polémique, dont la presse s'est fait l'écho, a eu lieu à cette occasion, les riverains ayant accusé les fuites d'un réservoir d'être à l'origine du phénomène par infiltration dans les terrains. Cette allégation n'a pas résisté à l'observation de terrain, le réservoir n'étant pas dans le même bassin versant que la zone du glissement. En outre des mesures in situ de la teneur en chlore de l'eau du réservoir (fortement chlorée) et de celle du glissement (chlore indétectable) on confirmé, s'il était nécessaire, qu'il n'y avait

Comme dans le cas précédent à Yahoué, on est frappé par la quantité d'eau impliquée dans le phénomène et par la liquéfaction des terrains. En ce sens il s'agit, là aussi, d'un autre cas de glissement-coulée ou solifluxion. Il semble cependant que le phénomène ne soit pas entièrement naturel et que les rejets d'eau des villas les plus en amont n'étaient pas contrôlés. Le plan de la figure 28 montre très nettement que le glissement de terrain s'est produit sur le tracé d'un petit creek, marqué par une ravine. Les terrassements à l'altitude 70 mètres, dont les déblais ont été mis à nu dans la niche d'arrachement, ont sans doute également une part de responsabilité dans la survenue du phénomène. Ces terrassements ont en effet obturé la tête de la ravine, l'eau n'ayant plus d'autre solution que de s'écouler à l'interface sol naturel-remblais. Lors d'un épisode de forte précipitation, l'équilibre a été rompu. Préparée par les infiltrations en provenance de l'amont, la mise en charge des terrains (naturels et artificiels), a abouti à la rupture.

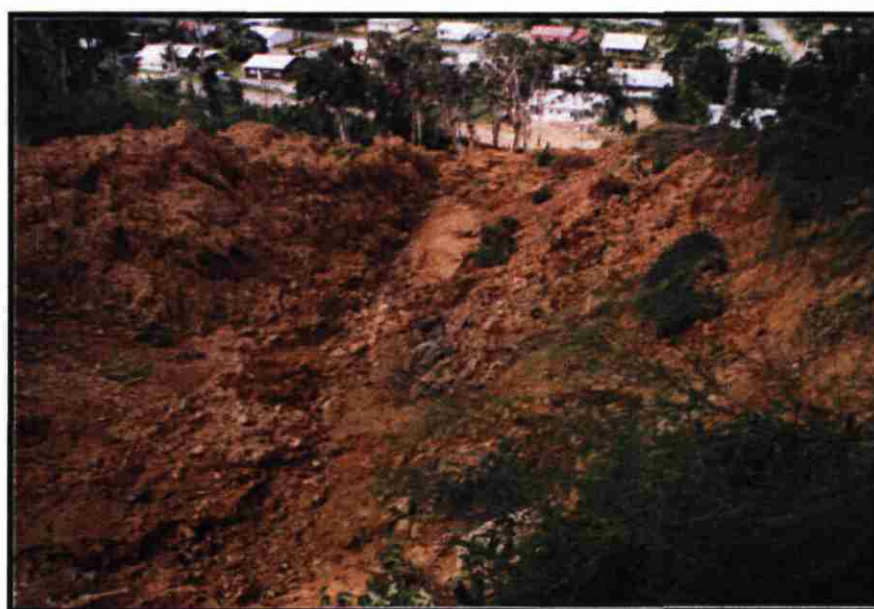
**Fig. 30 – Glissement de Nondoué : Vue vers l'aval**

Une niche d'arrachement s'est ouverte dans une zone de remblais et d'argile sur quatre à cinq mètres de hauteur. La coupe du talus ainsi mis à jour laissait voir une épaisseur de deux à trois mètres d'argiles, surmontées par un ancien sol (caillasse siliceuse), recouvert à son tour par deux mètres de remblais argileux. Une source sortait à cette interface.

A l'aval, une grande tranchée avait été ouverte par l'écoulement de l'eau, qui avait donc du être important, formant une ravine au milieu de deux levées d'argiles boueuses. Cette partie se prolongeait par une langue boueuse, encore relativement bien canalisée dans la pente. Plus bas elle commençait à s'étaler, puis avait traversé un bouquet de niaoulis, dont certains étaient couchés ou en partie déracinés. Enfin elle avait atteint la plaine et avait eu encore assez d'énergie pour traverser une route, dont la pente transversale était nulle, la recouvrir sous deux mètres d'épaisseur puis enfin heurter un bâtiment et s'étaler dans les brousses alentours. Des blocs rocheux, rares heureusement, avaient été entraînés avec la boue. Les plus gros avaient un volume de l'ordre du demi m<sup>3</sup>. De l'aval jusqu'à l'amont, le phénomène s'étend sur 120 mètres pour une dénivellation de 40 mètres. La pente est de 50 % dans les 40 mètres supérieurs.

Selon les déclarations des habitants, le phénomène avait été très rapide, comme une "chasse d'eau".

Géologiquement, la zone est constituée par les schistes et argilites crétacés du flanc nord de l'anticlinal de Katiramona. Il est à souligner que le pendage des bancs d'argilite est conforme à la pente générale de ce versant NE, ce qui est un facteur favorable classique de glissement "bancs sur bancs". Ces formations sont en général fortement altérées sur un à plusieurs mètres d'épaisseur. De petits arrachements étaient visibles dans les talus çà et là.

Les préconisations ont essentiellement porté sur le drainage (tranchées drainantes) des zones d'écoulement, le reprofilage ou l'enlèvement des anciens remblais.

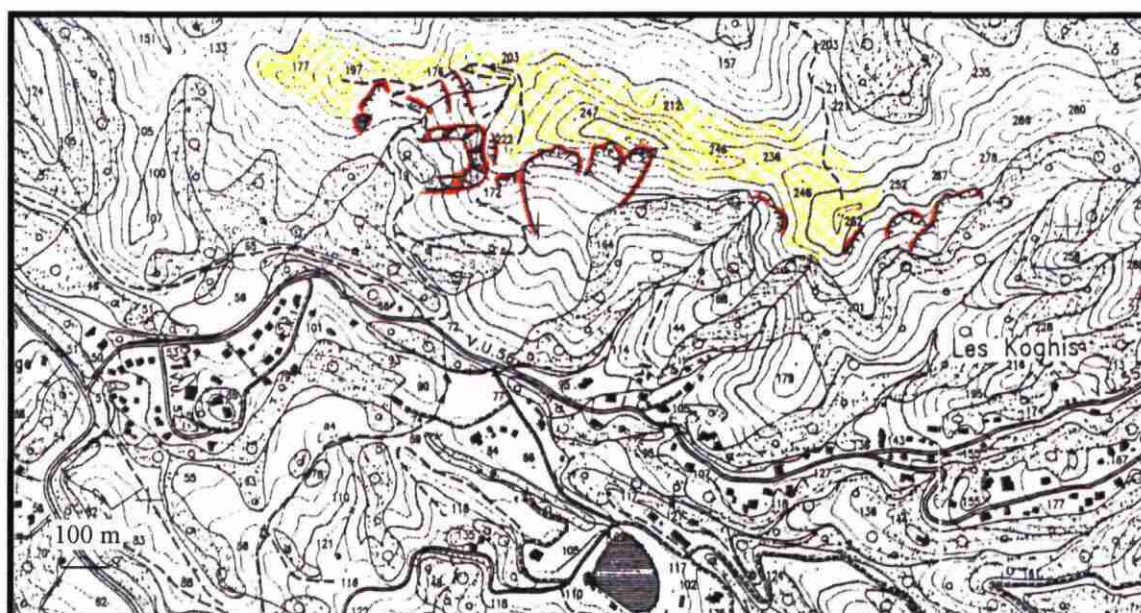
*Fig. 35 – Positionnement des glissements (niches d'arrachement en rouge) sous les listvenites (en jaune), en rive droite de la vallée des Koghis*

Sur la rive droite de la vallée des Koghis, un certain nombre de **glissements de terrains** ont été répertoriés, au sein des schistes sénoniens particulièrement altérés. On recense une quinzaine de glissements, d'ampleur variée, atteignant au maximum 200 m en largeur et concentrés sur 2 km, ce qui représente une densité de désordres relativement inhabituelle dans cette formation. Ces glissements ont déjà été signalés dans une étude d'impact pour la propriété SC Koghis Deer Farm (SEFP, 1996). A l'opposé sur la rive gauche, on ne relève que quelques zones d'arrachements mineures.

Les glissements de terrain de la rive droite se produisent dans un contexte géologique particulier. Une lame de listvénite ou "mur de silice" (serpentinite silicifiée altérée) occupe en effet la crête située au-dessus des désordres, et la majorité des niches d'arrachements se superposent au contact listvénite/schistes. Ce "mur de silice" perché, poreux et à structure caverneuse, joue en fait un rôle de réservoir. Le contact avec les schistes sous-jacents se fait par une zone d'altération argileuse étanche et l'eau emmagasinée dans la listvénite est contrainte de ressortir à cette interface. Plusieurs sources ont été relevées dans ce contexte. En outre dans toute cette zone, les schistes sont particulièrement altérés et argilisés. Ces deux facteurs, sources et composition argileuse sont les facteurs intervenant dans l'occurrence des glissements de terrain.

Ces glissements peuvent engendrer des **problèmes géotechniques localement sérieux** et la ruine des ouvrages qui se trouveraient dans les zones de désordres.

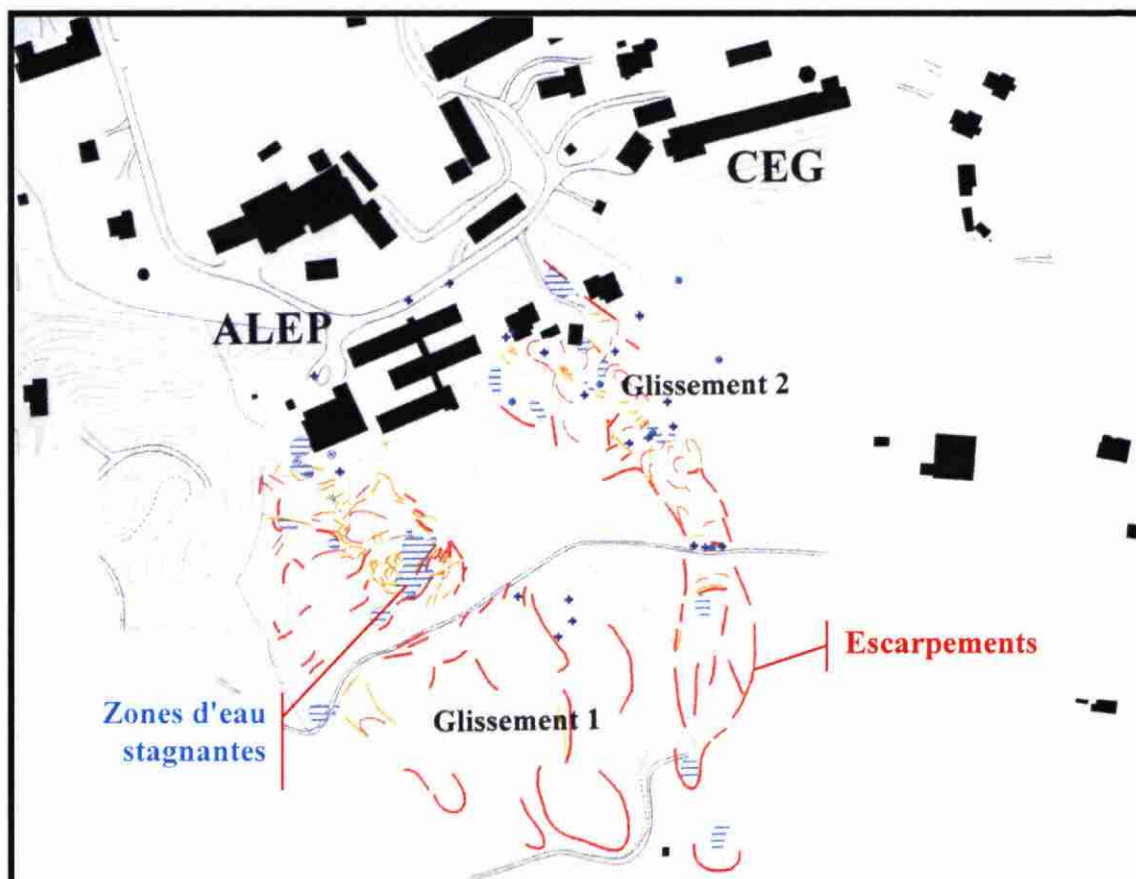
Fig. 40 – Plan de localisation des glissements de Poindimié

Les différentes observations en affleurement ou en sondages estimaient la hauteur des terrains meubles entre 3 et 8 mètres et le volume mobilisé à 28 000 m<sup>3</sup>. Les venues d'eau naturelles, signalées par des mares, des sources et des zones de suintements,

étaient aggravées par les déversements d'une ancienne canalisation cassée. En plusieurs endroits, l'eau sourdait à l'interface roche saine / argile de décomposition. Le front de la coulée de boue arrivait juste à l'ALEP mais il n'y avait pas de matériaux accolés à l'ouvrage.

**Glissement 2 derrière les villas du CEG :** Ce glissement avait provoqué des dégâts à l'une des villas administratives du collège. Il débute à la cote 100 m sous la forme d'un effondrement formant une petite dépression où l'eau s'accumulait temporairement. La longueur de la masse glissée est de 150 mètres, pour 30 à 40 mètres de large. La dénivellation de l'ensemble est de 30 mètres pour une pente moyenne de 13°.

Le corps du glissement est constitué par une succession de petits compartiments séparés par des talus et des bourrelets et parcouru par des fissures. Dans l'axe du glissement se trouve un talweg enfoncé de 2 à 3 mètres. Au front de la coulée, les matériaux avaient soulevé la dalle de base du garage des logements de fonction du CEG, de façon spectaculaire. Toutefois aucune trace de désordre n'était visible dans les structures de l'habitation principale vraisemblablement fondée sur la roche saine. La hauteur des terrains meubles était estimée à 5 mètres et le volume total affecté à 26 000 m<sup>3</sup>.

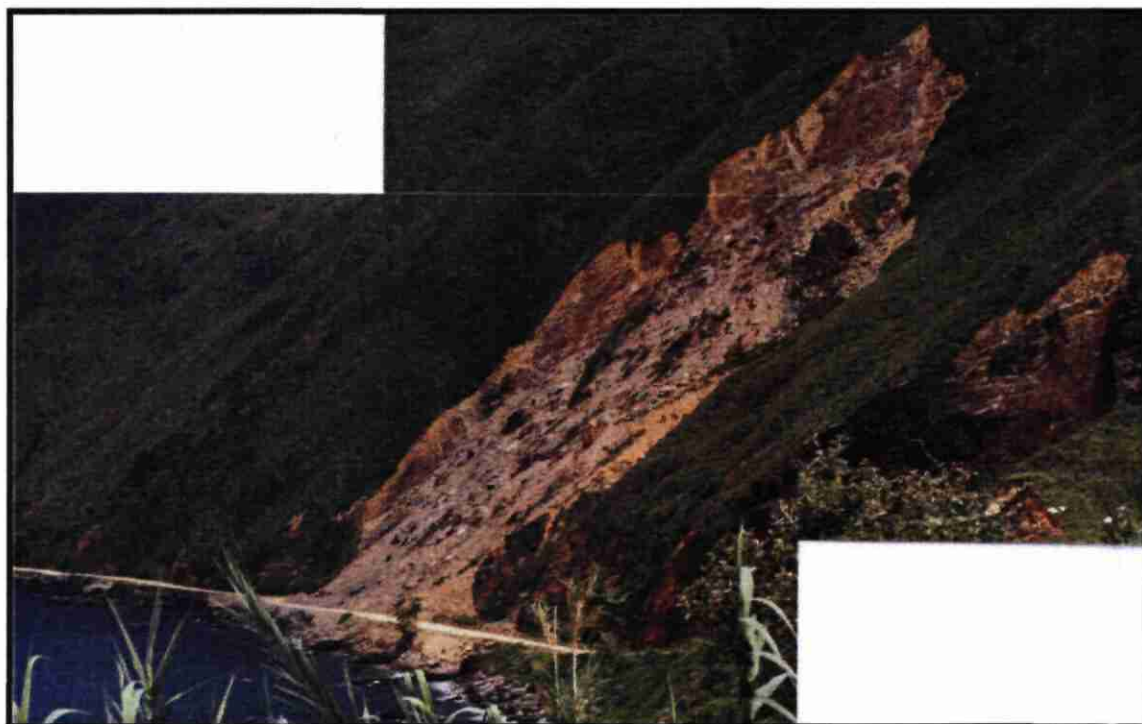
*Fig. 42 – Écoulement de la Ouaième vue depuis le NW*

L'écroulement de la Ouaième s'est produit non loin de l'embouchure de cette rivière, dans la zone la plus escarpée de la portion côtière. Il n'y a eu aucune victime. La Route Provinciale Nord 3 a été complètement obturée sur 200 mètres par les amas de blocs rocheux. Le déblaiement a demandé des travaux importants.

Dans une zone avec un relief et des pentes aussi importantes, sans doute les plus fortes de toute la Nouvelle-Calédonie, il est probable qu'on soit en présence d'un des processus d'érosion, en l'occurrence "catastrophique", qui doit se reproduire au cours des millénaires. Mais à l'échelle humaine, la probabilité d'occurrence d'un tel phénomène est exceptionnelle. Les études d'archive dans les pays montagneux européens nous enseignent que cette probabilité d'occurrence est moins négligeable à l'échelle historique, sur des périodes de plusieurs siècles, mais le recul et les archives nous font ici défaut.

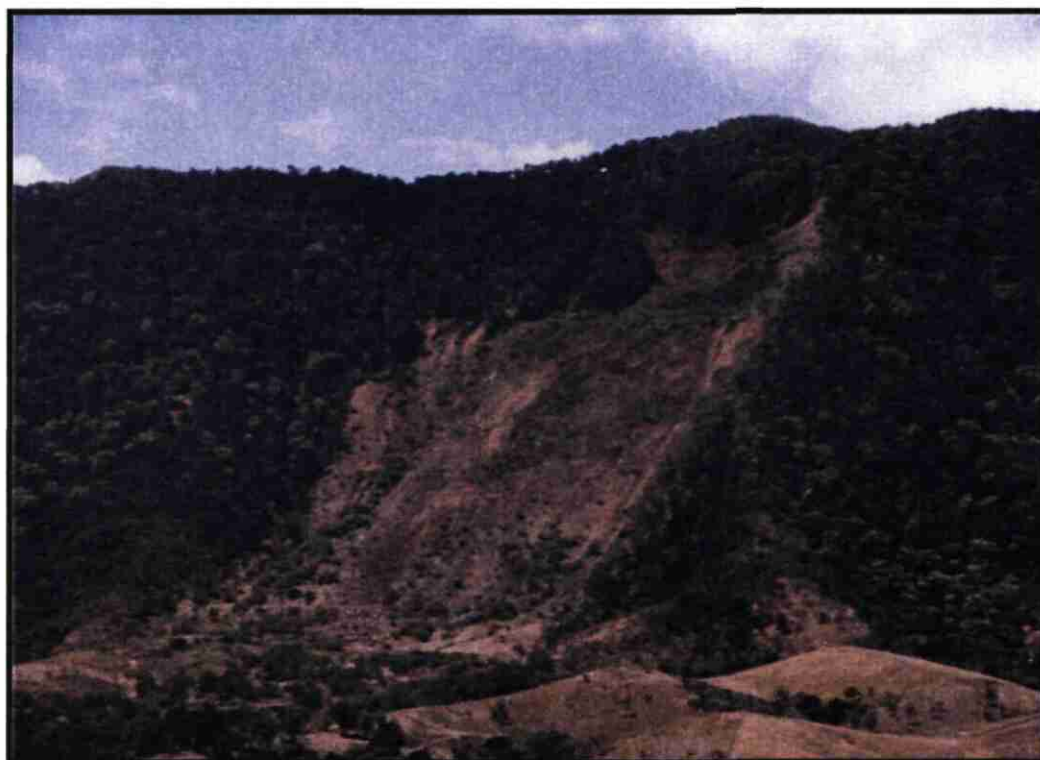
Fig. 44 – Écroulement de la Néra

Cet écoulement s'est produit lors du cyclone Anne, en janvier 1988, en rive droite de l'embouchure de la Néra, face à la Baie des Tortues. La route d'accès au belvédère de la Baie des Tortues permet une bonne observation du phénomène. La Néra, dans ce secteur, traverse en cluse une barre de flysch formant une crête continue sur 25 kilomètres de long, entre 300 et 500 mètres d'altitude. L'écroulement s'est produit sur une propriété privée, en l'absence de tout aménagement.

Sur les 25 kilomètres de crête, entre la Nessadiou au SW et les Montagnes Blanches au NE, dans une configuration géologique et morphologique identique (barre de flysch de mêmes lithologie, altitude et pendage), cet écoulement est le seul phénomène d'instabilité connu. Faute d'une visite détaillée de la niche d'arrachement nous n'avons pas d'explication géologique pour ce phénomène. C'est par ailleurs le seul désordre connu dans ce type de terrain, le flysch étant habituellement peu sujet aux instabilités.

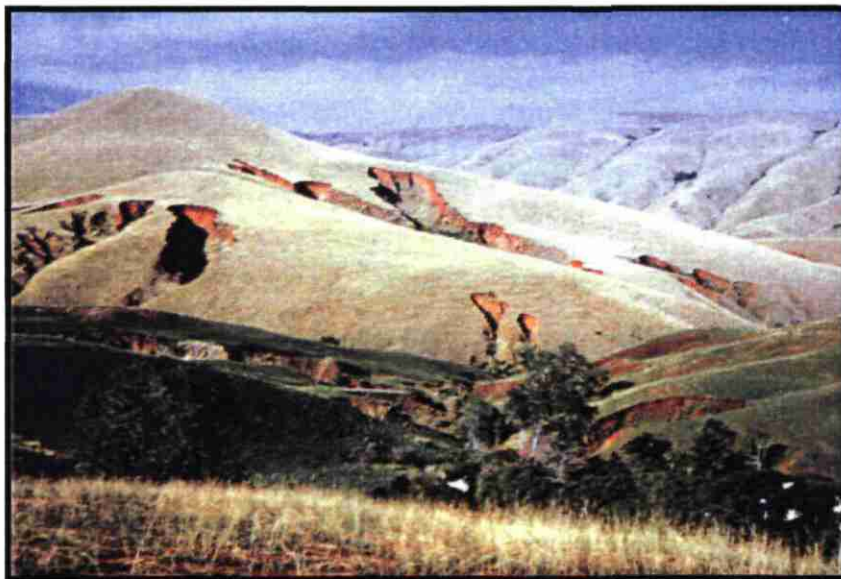
Le terme masculin de **lavaka**, signifiant "fossé" en malgache (exemple en figure 45), adopté dans le vocabulaire international de la géomorphologie, désigne des ravines à bordures escarpées, communes en pays tropical (Madagascar, Brésil), mais aussi dans quelques pays tempérés (USA, Nouvelle-Zélande, Irlande). Ces ravines présentent généralement une forme en cœur ou en goutte d'eau inversée, large à l'amont, pincée à l'aval, où l'exutoire disparaît parfois complètement. Dans le détail, les contours sont complexes et persillés. Il n'y a pas de zone d'alimentation amont. Les lavakas abondent dans les dômes dénudés de latérites en zone de pentes faibles et la présence d'un profil latéritique induré en surface est une condition "sine qua non" de leur existence.

**Fig. 45 – Exemple de lavakas à Madagascar (Photographie T. Augé, BRGM)**

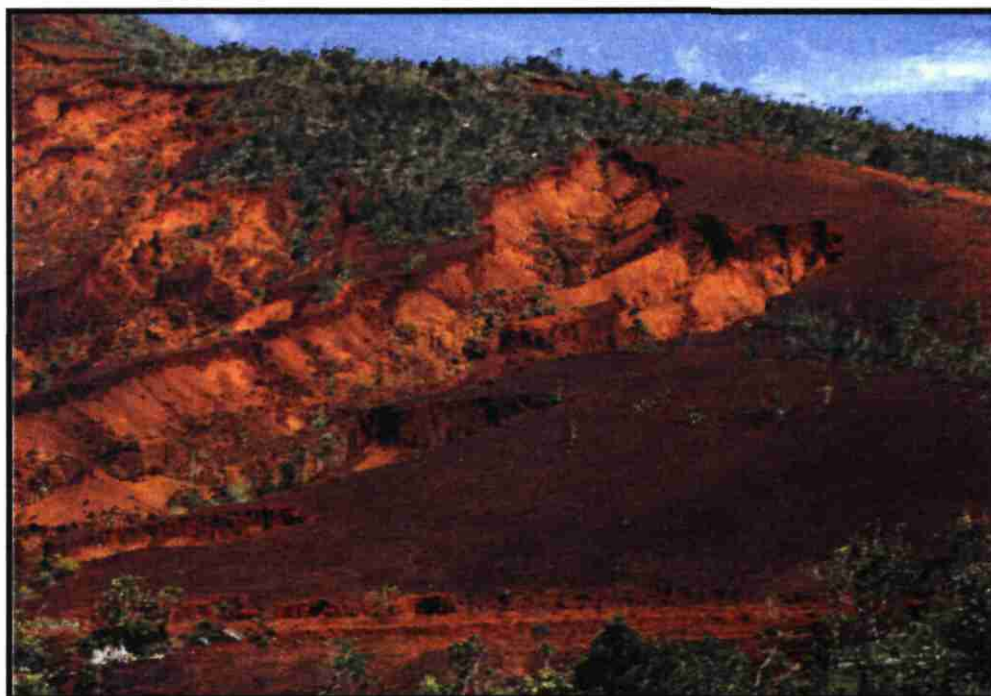
Le lavaka a la morphologie d'un cirque concave à contours finement persillés, sorte d'impluvium ou de réceptacle des eaux de ruissellement. Les bordures sont verticales et surmontent un talus pentu. L'escarpement amont est généralement plus important que l'escarpement latéral. Il n'y a pas de drain ou de zone d'alimentation amont et le bord supérieur de la structure peut remonter jusqu'en crête. A l'aval, le drain principal s'étrangle et forme un véritable cañon étroit et encaissé souvent difficilement accessible et pénétrable, puis l'exutoire disparaît sans nécessairement se raccorder au réseau hydrographique. L'intérieur du lavaka est découpé en un chevelu de ravines étroites et encaissées. Une coupe complète du profil latéritique y est exposée. Le squelette rocheux apparaît parfois au milieu du réceptacle, dégagé sous forme de blocs décortiqués et lavés par les précipitations, qui représentent les noyaux non altérés du saprolite sous-jacent.

*Fig. 47 – Exemple de lavakas dans la région de Borindi*

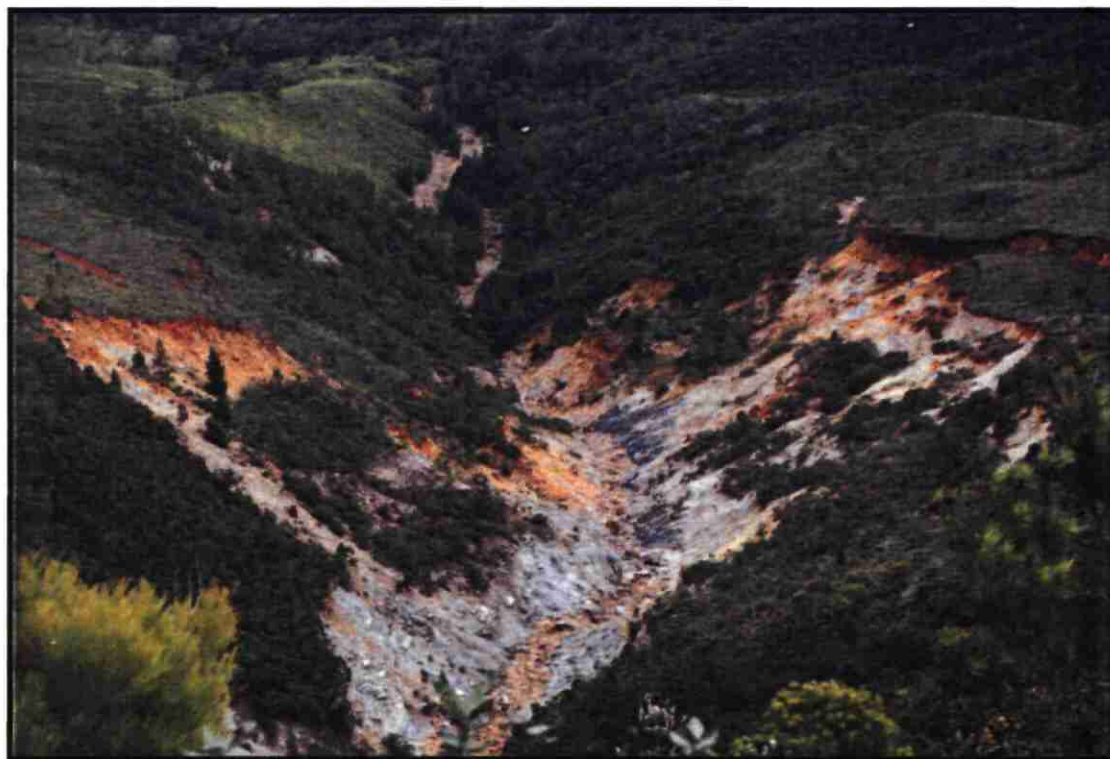
peuvent atteindre 10 mètres de hauteur. La masse glissée a été évaluée à un million de m<sup>3</sup> par F. Perinet (1989). Son point le plus bas est situé à 800 mètres de distance et à 120 mètres d'altitude au-dessus de la RP4.

Ce type d'instabilité, dans un contexte de serpentine à la base des massifs de péridotites, est d'origine naturelle. Il peut se produire hors de toute infrastructure anthropique. La loupe de glissement la plus ancienne est déjà visible sur les photographies aériennes de 1955. Son évolution peut en revanche être accélérée par des aménagements humains mal gérés.

*Fig. 50 – Photographie du glissement du creek Bel-Air, vue depuis l'amont*

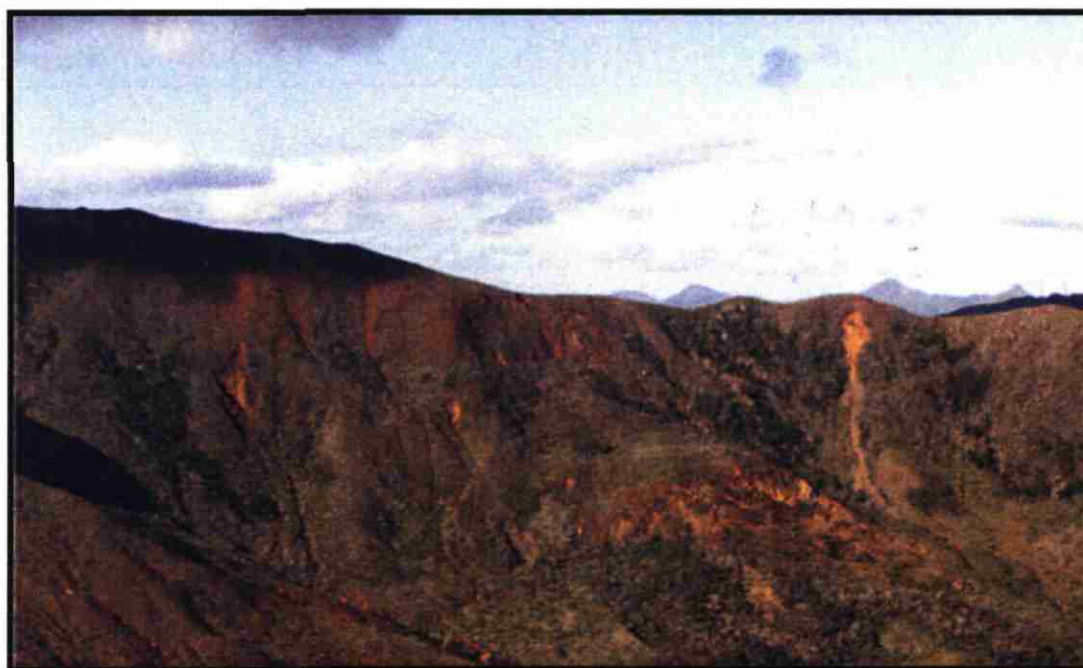
*Fig. 54 – Vue du glissement depuis le col de Plum*

Sur le flanc à regard ouest qui fait face au col de Plum, dominant la rivière de Plum, se trouve une unité de péridotite disloquée de 300 mètres de long pour 200 mètres de large, formant un replat intermédiaire dans une zone de pente soutenue. Elle est entourée par tout un cortège d'instabilités secondaires. Son front aval est couvert de petites zones d'arrachements, tapissé d'éboulis récents et de zones d'écroulements. Le raccord vers l'amont se fait par quelques grandes marches d'escalier. La structure est entourée par une série de coulées de latérites et de blocs. Des arrachements et des coulées de débris divers très récents sont visibles dans tout cet environnement.

La destruction de la végétation par des feux répétés a été particulièrement importante dans la région. Cet état de fait vient aggraver une situation déjà critique. Le pied de ce relief n'est pas urbanisé et il est évident que cet environnement dangereux condamne à jamais l'occupation du secteur situé à l'aval.

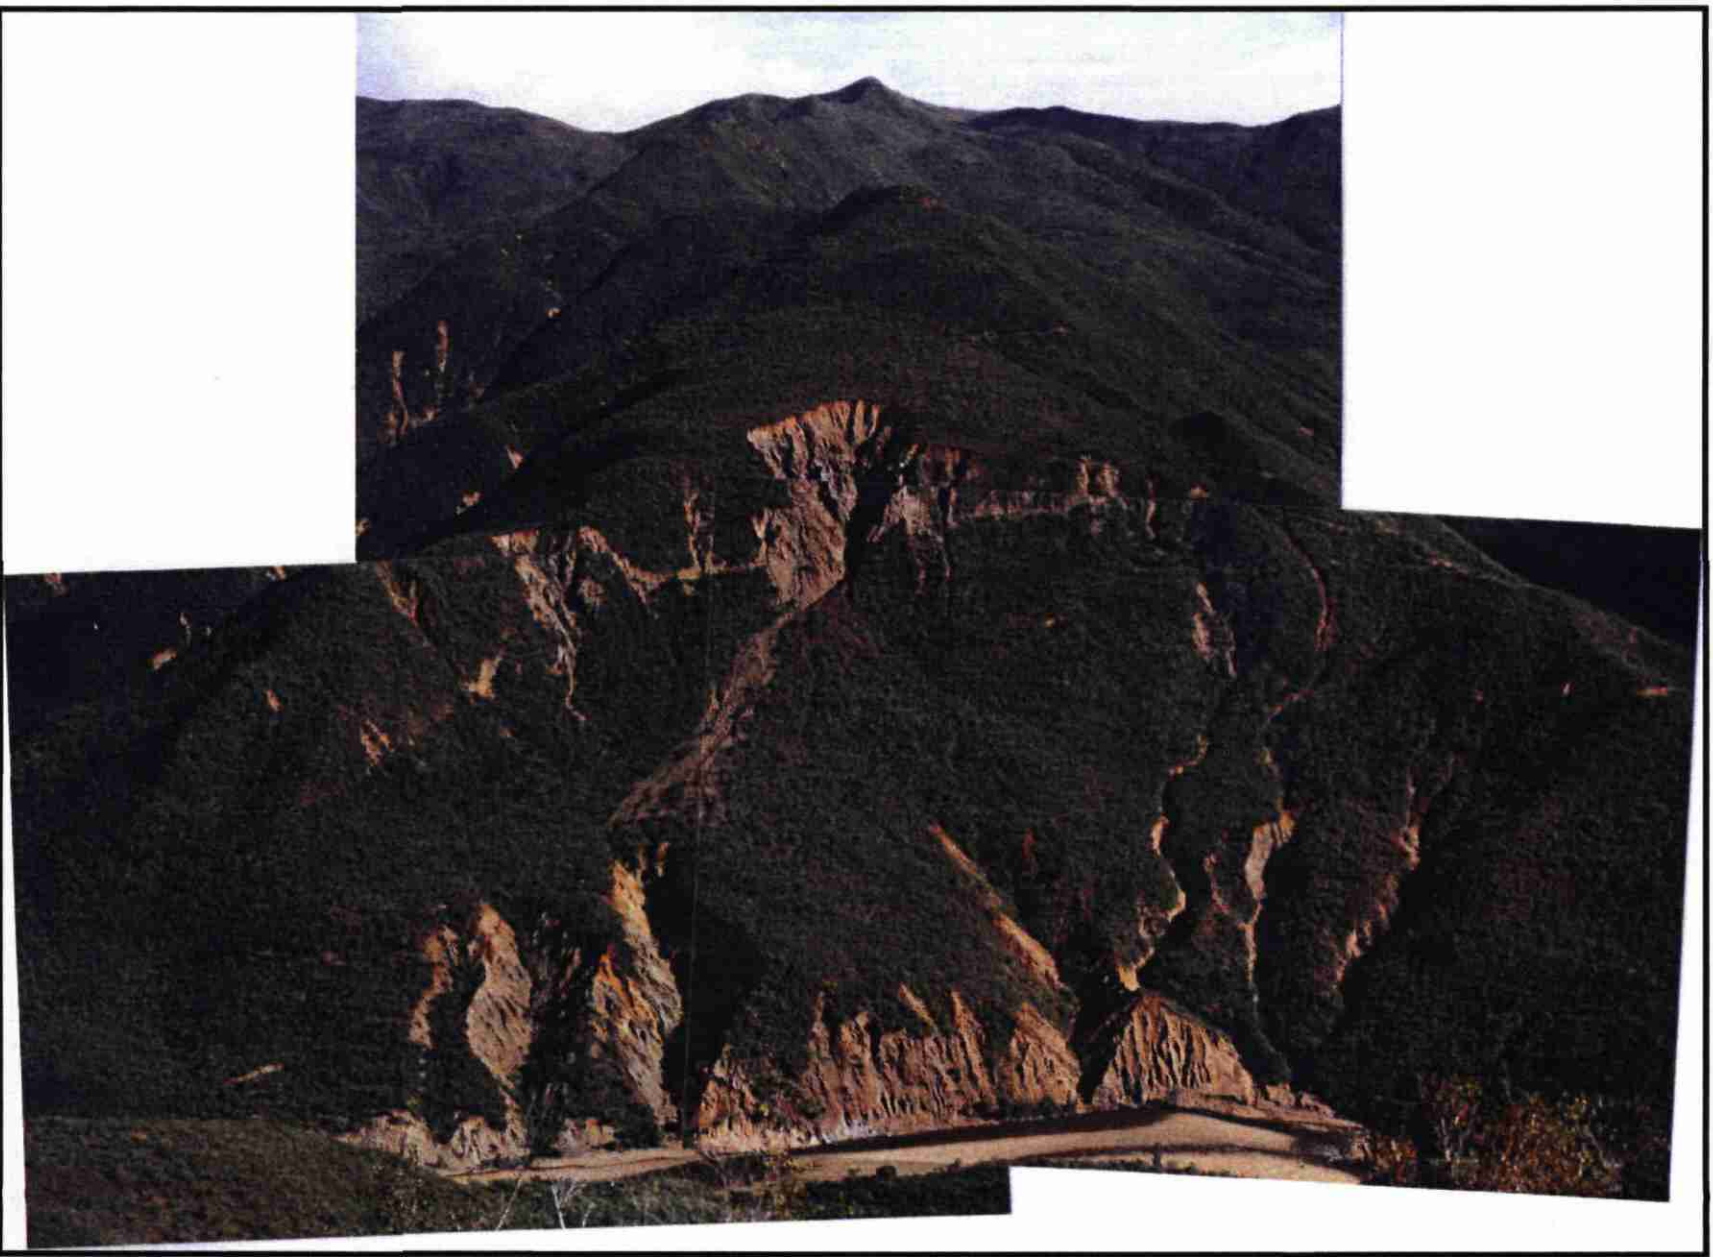
Ce glissement se trouve en rive gauche de la Kalouéhola, affluent de la Tontouta, face à la mine Vulcain. C'est un des plus importants de Nouvelle-Calédonie, bien qu'il soit peu connu, car localisé dans une zone totalement inhabitée. Les dimensions sont impressionnantes.

En l'absence de d'aménagements humains, ce très important aléas n'induit aucun risque. L'infrastructure la plus proche, située à l'aval, est la piste de roulage de la mine Vulcain. Il est tout à fait possible qu'il puisse être réactivé lors de précipitations exceptionnelles, soit par alimentation en eau des fissures amonts, soit par sapement de son pied lors d'une crue. Un scénario catastrophique, mais qui ne doit pas être écarté, serait la mise en mouvement d'une quantité suffisante de matériaux qui viendraient obstrués le cours de la Kalouéhola sur une certaine hauteur. Il pourrait s'en suivre un phénomène d'embâcle lors de la rupture de ce barrage naturel et la propagation vers l'aval d'une onde crue. Dans cette hypothèse les pistes existantes et les franchissements dans la basse vallée seraient très probablement réduits.

*Fig. 56 – Glissement de la Kaléouéhola (Tontouta) – vue de la mine Vulcain*

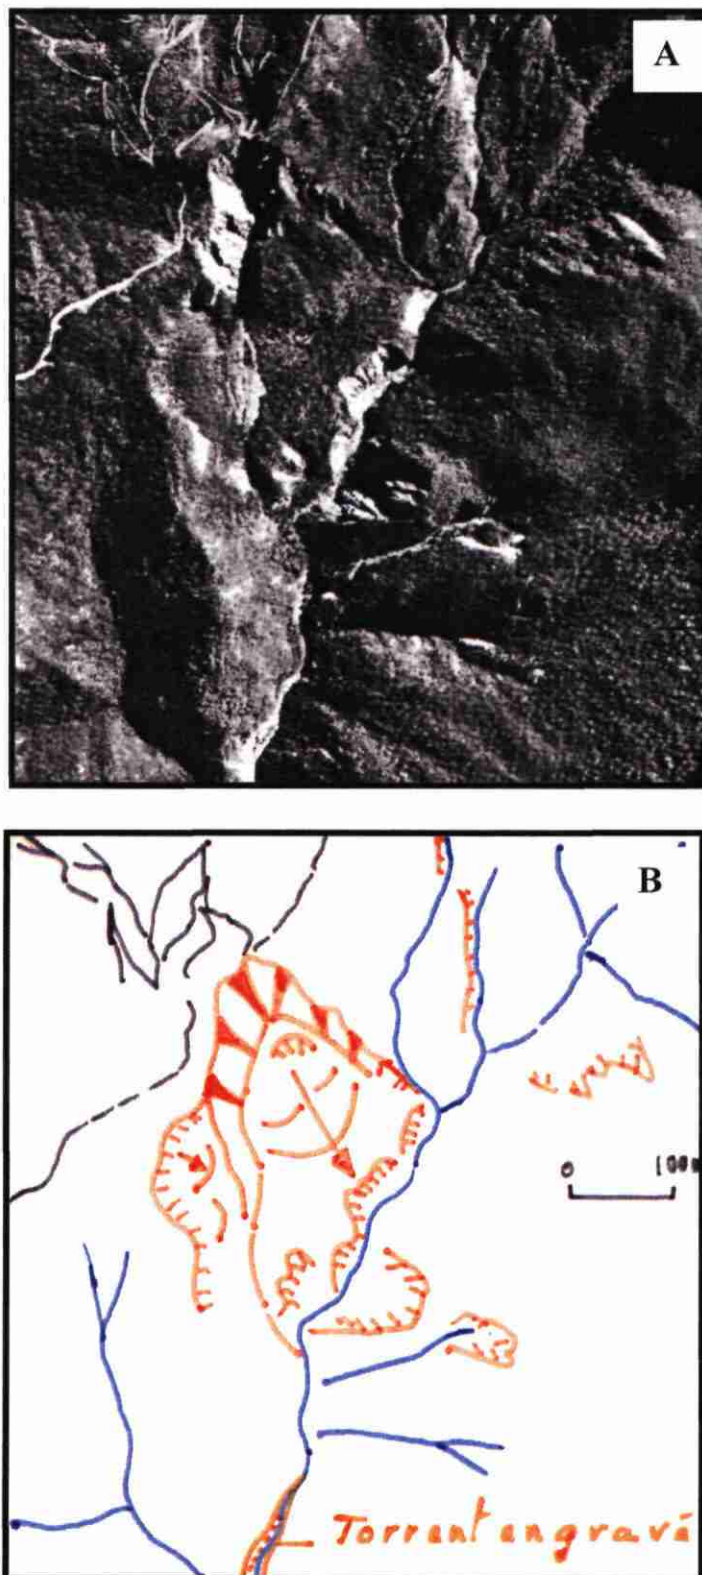
Le glissement 1 est de type translationnel. Le flanc entier de la rive droite et une partie du flanc de la rive gauche glissent vers l'axe du creek. Le glissement 2 est rotationnel, caractéristique attestée par la forme semi-circulaire de sa zone de détachement.

**Fig. 59 – Glissement 1 (translationnel) en rive droite de l'Oué Péoué**  
*A : Photographie aérienne verticale de 1976*  
*B : Interprétation géomorphologique*
