**L'aléa naturel  
mouvements de terrain  
en  
Nouvelle-Calédonie**  
Synthèse des connaissances

**BRGM/RP-52213-FR**  
octobre 2003

**TERRITOIRE DE  
NOUVELLE-CALÉDONIE**

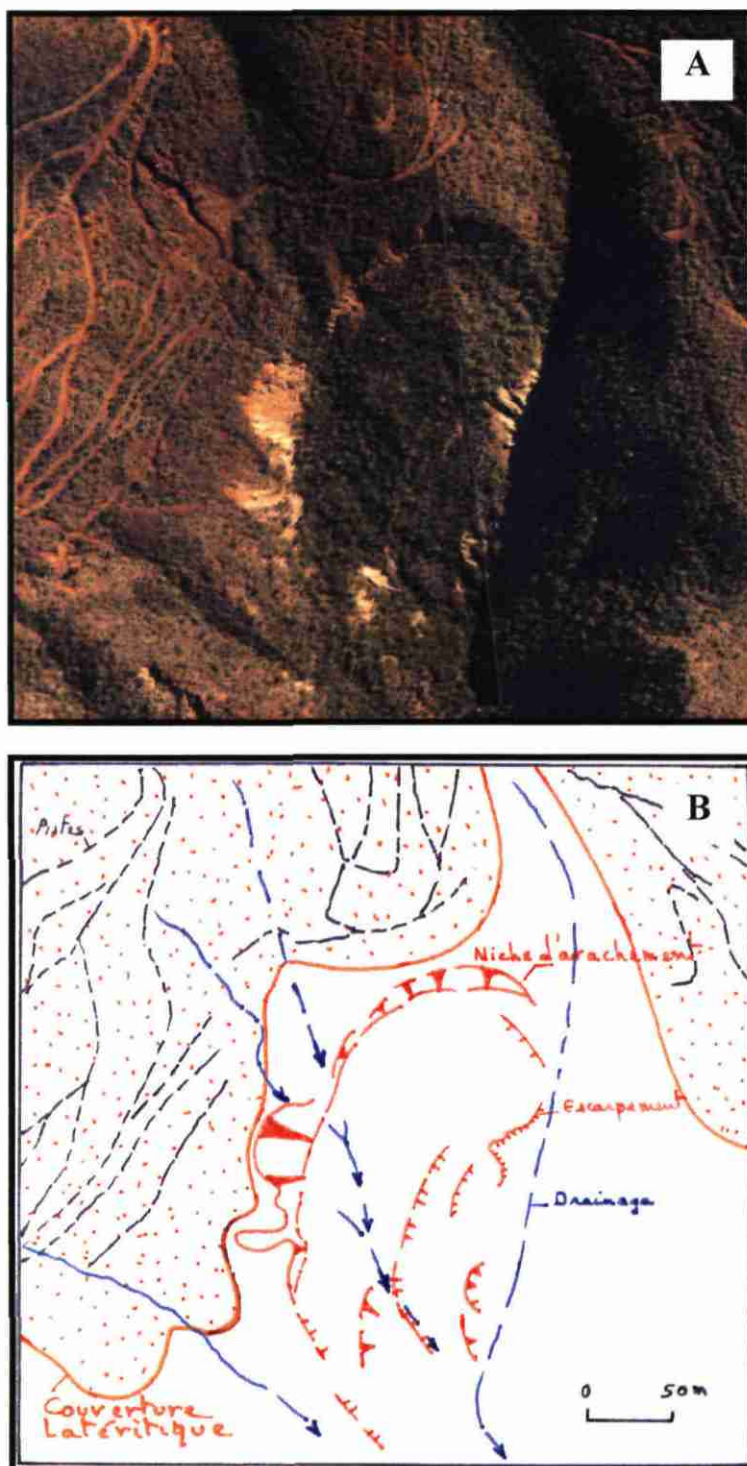
Le glissement 1 est de type translationnel. Le flanc entier de la rive droite et une partie du flanc de la rive gauche glissent vers l'axe du creek. Le glissement 2 est rotationnel, caractéristique attestée par la forme semi-circulaire de sa zone de détachement.

**Fig. 60 – Glissement 2 (rotationnel) en rive droite de l'Oué Pécoué**

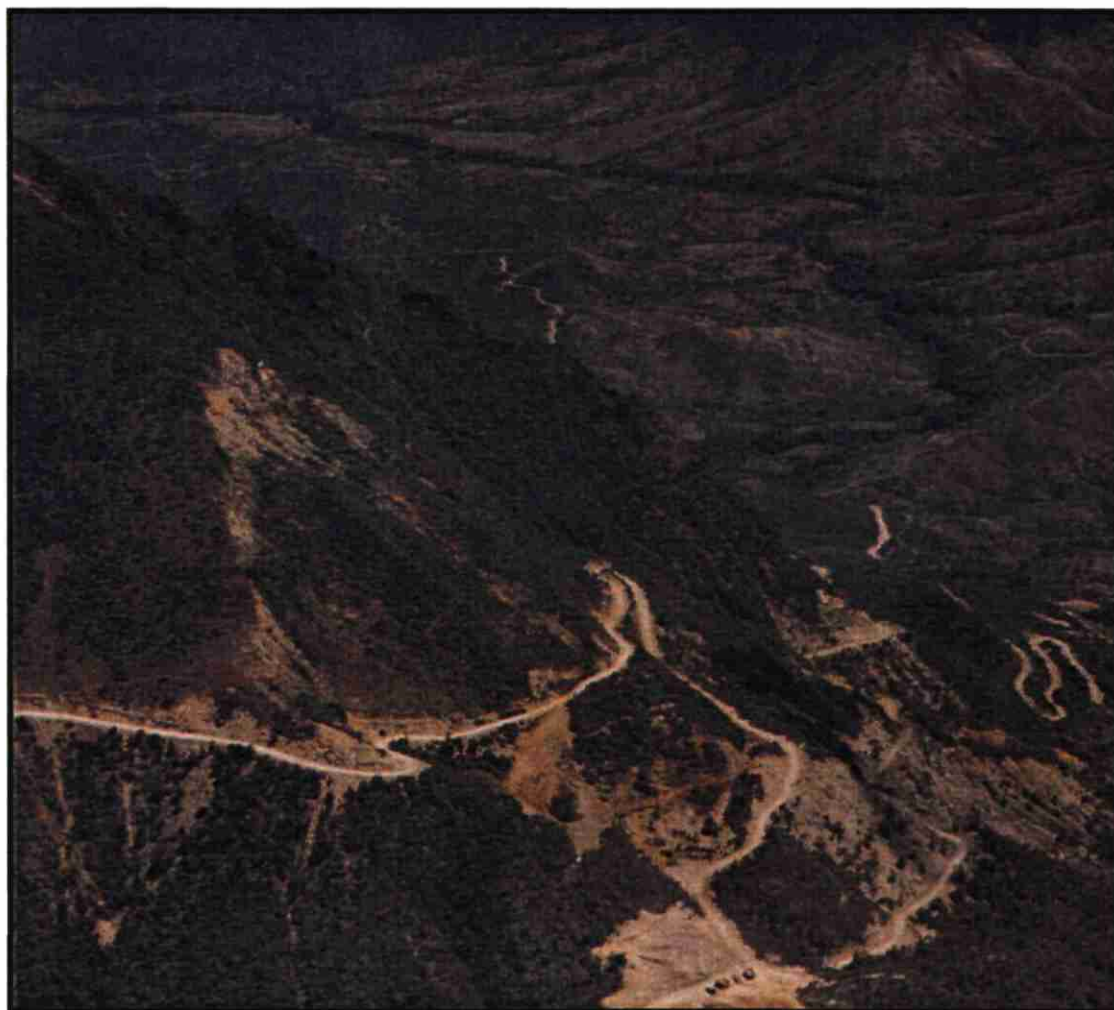
Un panneau de terrain est nettement détaché du versant. Vers le haut et sur ses bordures, la zone de détachement est marquée par un plan à vif couvert d'éboulements. Vers le bas se succèdent toute une série de plaquages d'éboulis et de formations de pentes mal consolidées, entaillées par de nombreuses ravines. Dans sa plus grande largeur, le glissement mesure 400 mètres. Il se développe sur 200 mètres de dénivellation. On peut estimer le volume situé au-dessus de la piste de roulage (au-dessus de la dernière épingle) à environ 800 000 m<sup>3</sup>. Il n'y a pas de fissures visibles sur la piste, les seuls désordres connus se résument à quelques éboulements occasionnels.

*Fig. 63 – Vue du glissement du Piton de Pandop depuis l'Est*

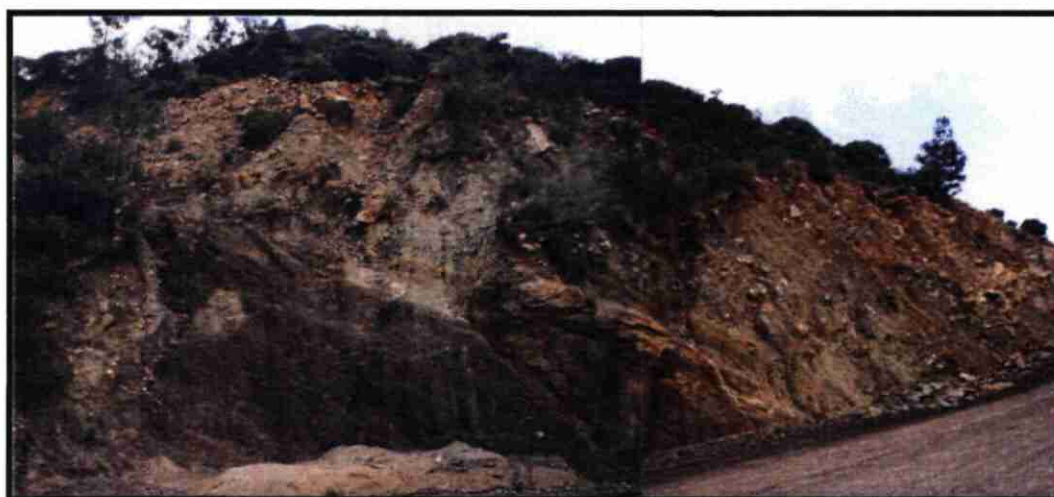
Le cœur du panneau détaché, affleurant dans les talus de la piste, est rocheux, massif à fracturé. Sur toute la périphérie cependant et vers le bas, on relève un amoncellement chaotique de blocs hétérométriques. Il n'y a pratiquement pas de latérite dans le matériau affecté. Le contact de base de la zone glissée est visible (figure 62) vers l'altitude 400 m, dans le talus de la piste. Cette possibilité d'observation est suffisamment rare pour être signalée. Sur les schistes crétacés, la base du

*Fig. 64 – Glissement du Piton de Pandop : Détail du contact de base en bordure de la piste*

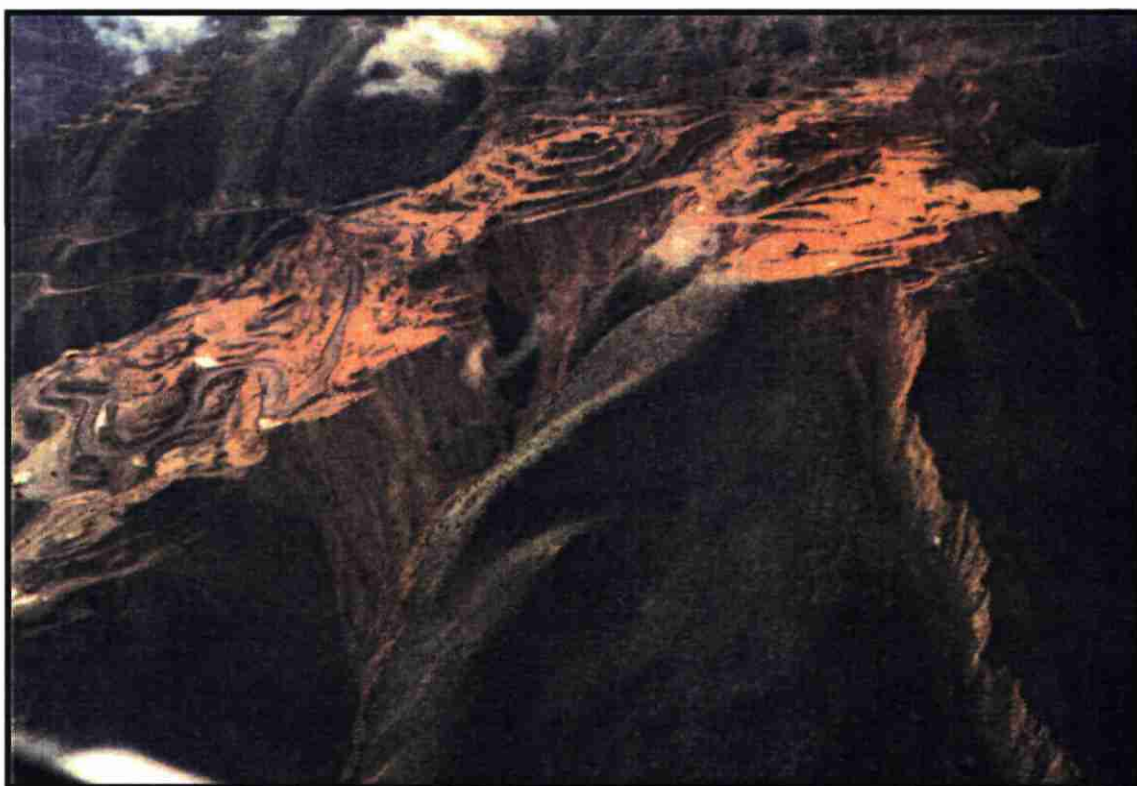
**Fig. 66 – Le haut de la ravine du creek Jeanne et Marie (in Dinger & Tachker, 1989) et de la mine Bel-Air**

Les désordres principaux sont localisés sur la partie nord du bassin versant et sur le cours aval du creek Jeanne et Marie (Xwé Méa sur la carte 1 / 50 000). Le phénomène prend naissance au niveau de l'ancienne Mine Bel Air à l'altitude 700 mètres. Une zone de ravinement très importante est ouverte au droit de l'ancienne zone d'exploitation (figures 66 et 67). La tête amont de la ravine entaille directement un ancien niveau d'exploitation, qui s'y est en partie effondré ainsi qu'une ancienne piste. Quelques fissures montrent que des panneaux sont encore susceptibles de glisser dans cette zone.

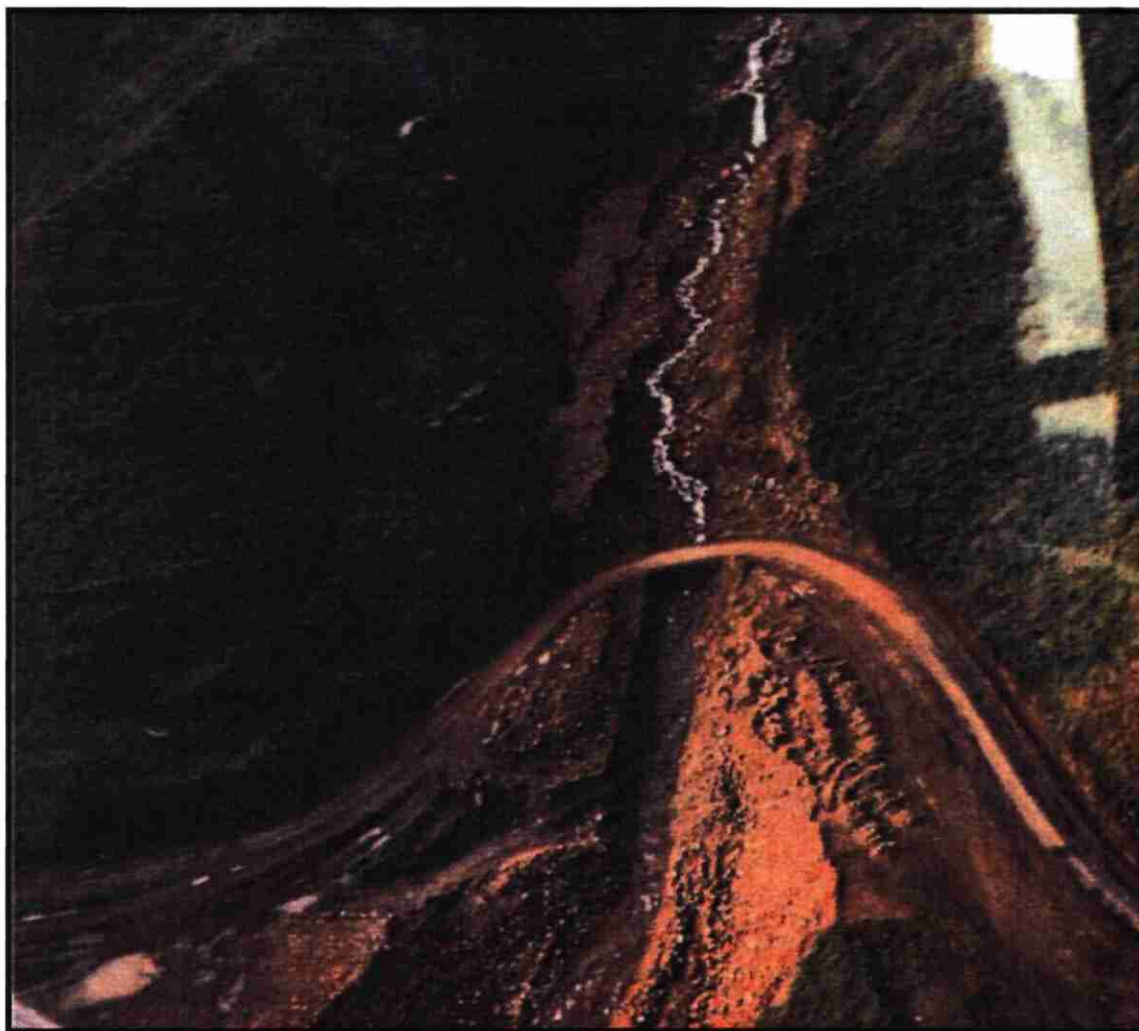
*Fig. 68 – Le creek Jeanne et Marie, franchissement en 1989, après déblaiement et avant la construction du franchissement (Dinger, Tachker, 1989)*

La ravine déverse à l'aval d'importantes quantités de matériaux qui, pour l'essentiel, viennent sédimenter au niveau du franchissement de la RP4 à la cote 130 mètres, soit 670 mètres en contrebas.

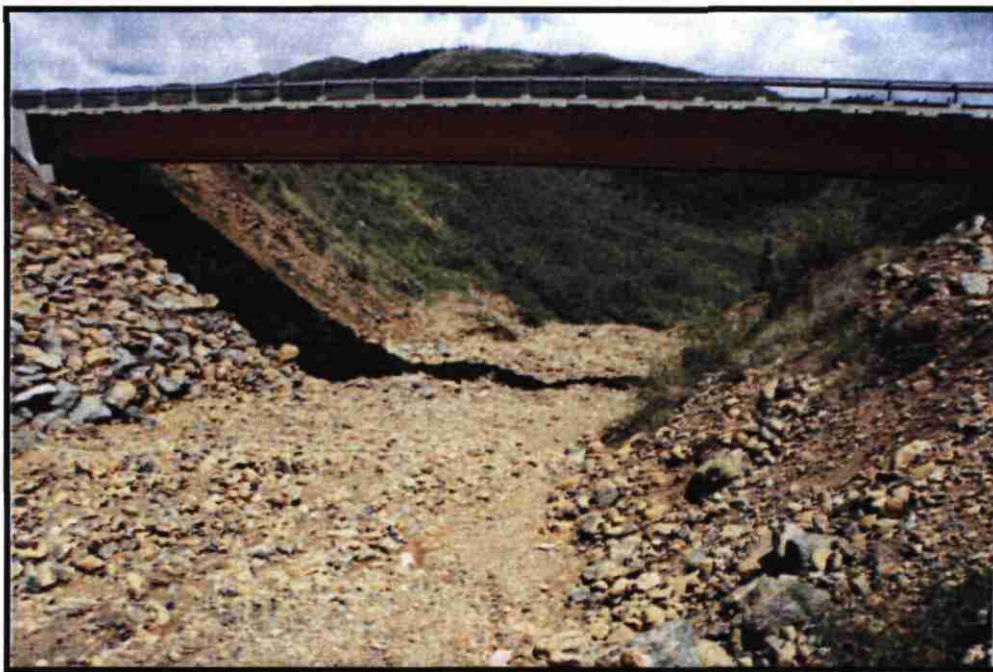
**Fig. 69 – Franchissement actuel du creek Jeanne et Marie sur la RP 4**

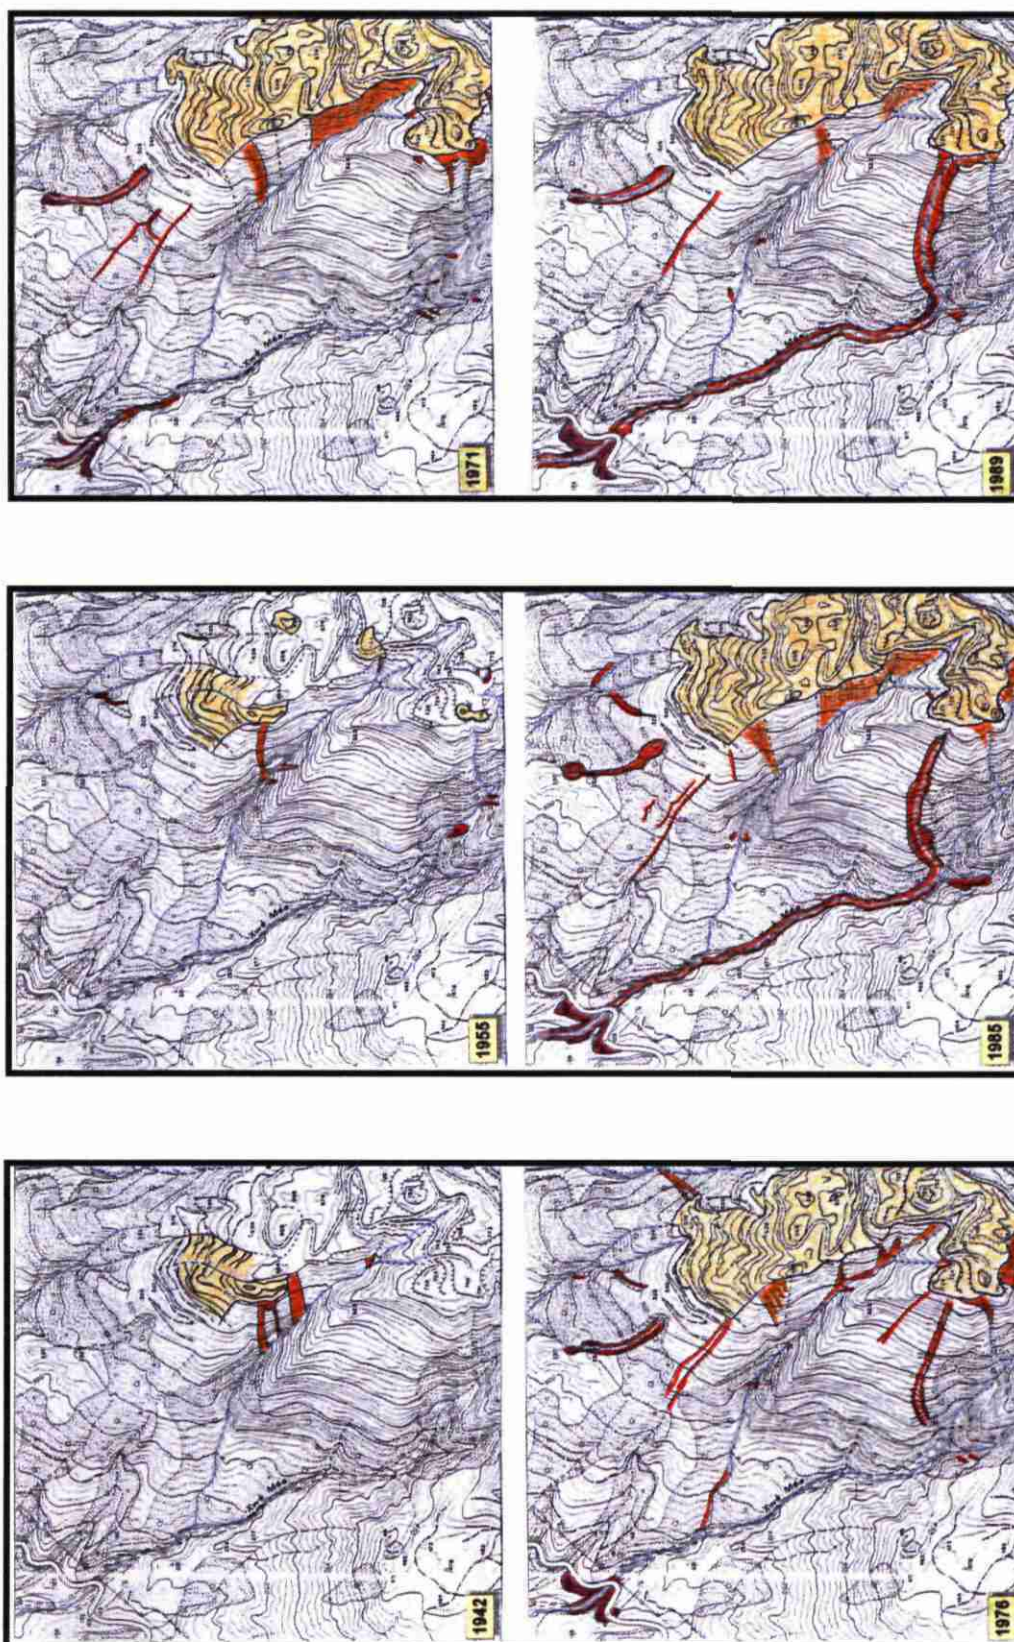
**1989** : Le cyclone Anne est passé en janvier 1988. On constate un agrandissement et un recul du front d'érosion des deux ravines du creek Jeanne et Marie et du creek Vincent. Le recul de la tête de la ravine du creek Jeanne et Marie est très net et se propage désormais aux replats les plus inférieurs de l'exploitation de la mine Bel-Air. Meunier a calculé à partir d'interprétation des mêmes photographies aériennes que le volume érodé entre 1985 et 1989 était de 112 000 m<sup>3</sup>. On remarque une régression certaine au niveau des anciennes zones de décharges sauvages dans les versants.

*Fig. 70 – Reconstitution par interprétation de photographies aériennes de l'évolution de la ravine du creek Jeanne et Marie*

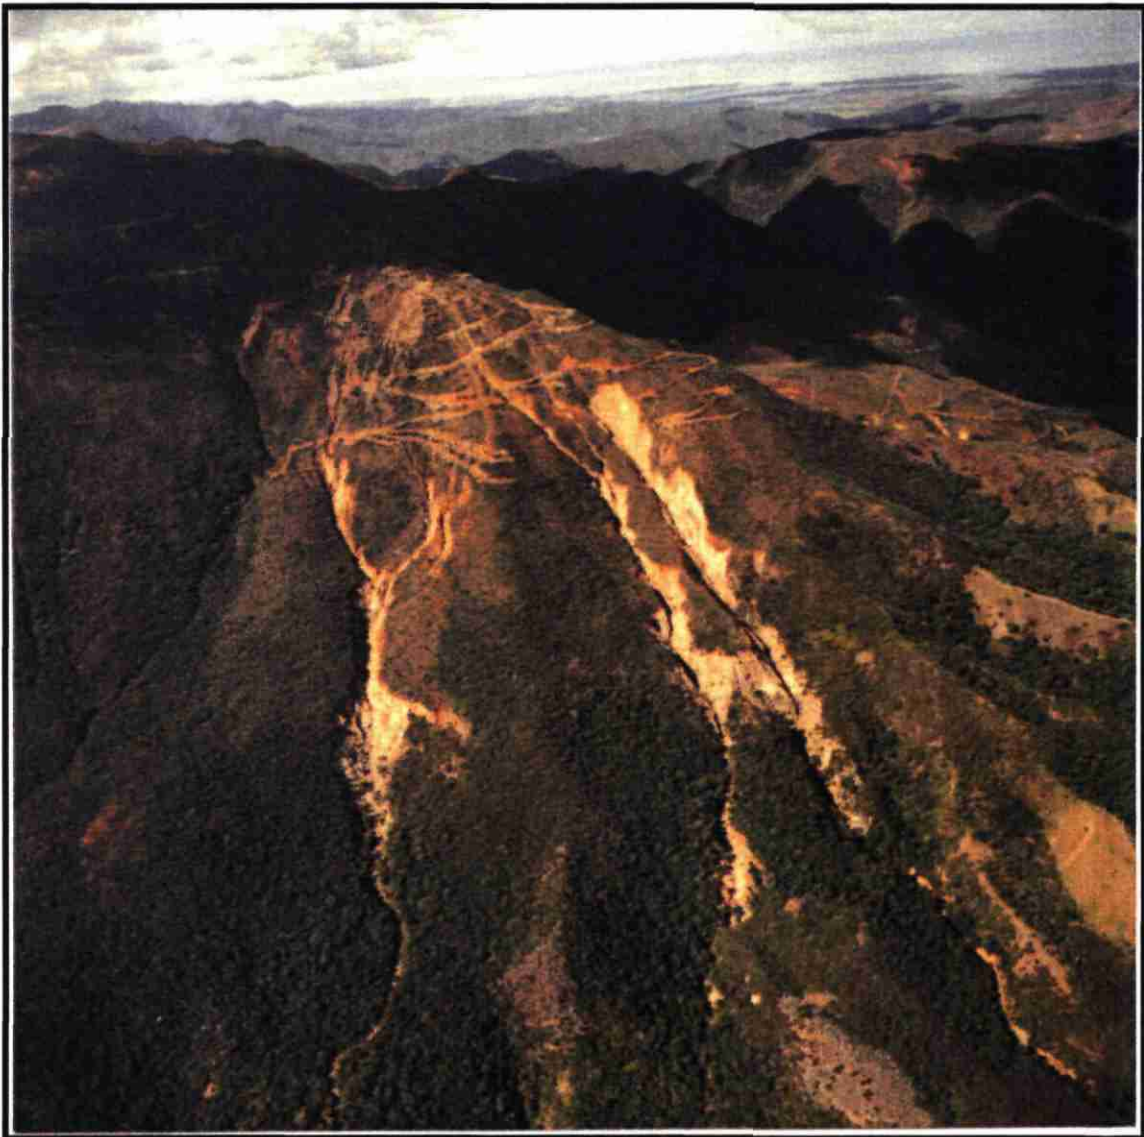
**Fig. 72 – Les ravines du Païdi (photographie B. Pelletier, SLN)**

A l'amont et sur les flancs des ravines, il y a érosion régressive, avec écroulements par paquets, de matériaux latéritiques saprolitiques et serpentiniteux. A l'aval, on relève des décharges torrentielles au pied du relief, puis dans une zone plus éloignée, sur environ un kilomètre dans la plaine, des phénomènes d'engravement et de charriage dans les rivières. Un captage est implanté au débouché d'un des creeks drainant les ravines (captage de la Néouaté). Bien que sa construction ait fait l'objet d'aménagements particuliers pour le protéger (petites retenues et seuils en béton, dispositif pour faire

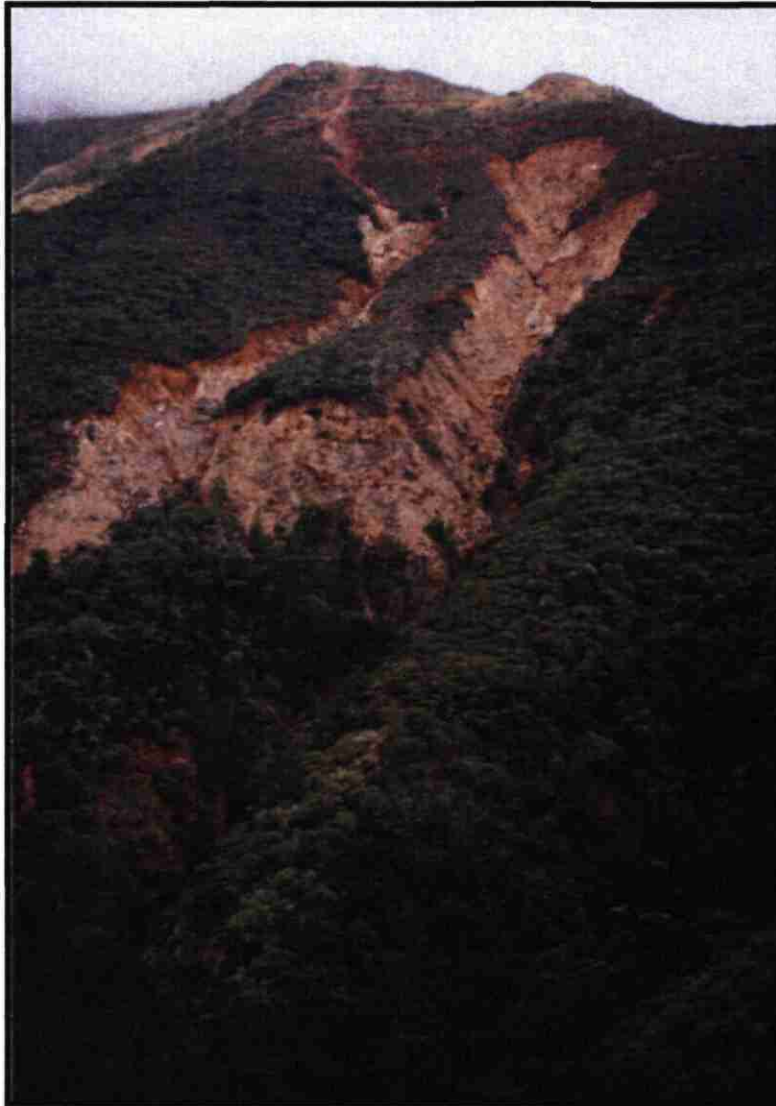
**Fig. 73 – Les ravines du Païdi : Vue depuis l'aval (photographie B. Pelletier, SLN)**

**A l'aval**, au débouché des torrents qui drainent les ravines, dans la zone de raccord avec la plaine de la Pouembout, de nombreux témoins d'anciennes laves torrentielles ont pu être cartographiés. Les témoins de ces coulées boueuses à blocs, sont assez haut perché par rapport au creek actuel. Les éléments remaniés sont par ailleurs profondément altérés, parfois "à cœur", et un front de latéritisation rouge est parfois visible à la partie supérieure des coulées. Ces phénomènes d'altération témoignent de l'ancienneté de la mise en place de ces décharges torrentielles et par delà d'une certaine pérennité du fonctionnement de ces appareils torrentiels à l'aplomb d'une zone d'instabilité permanente.

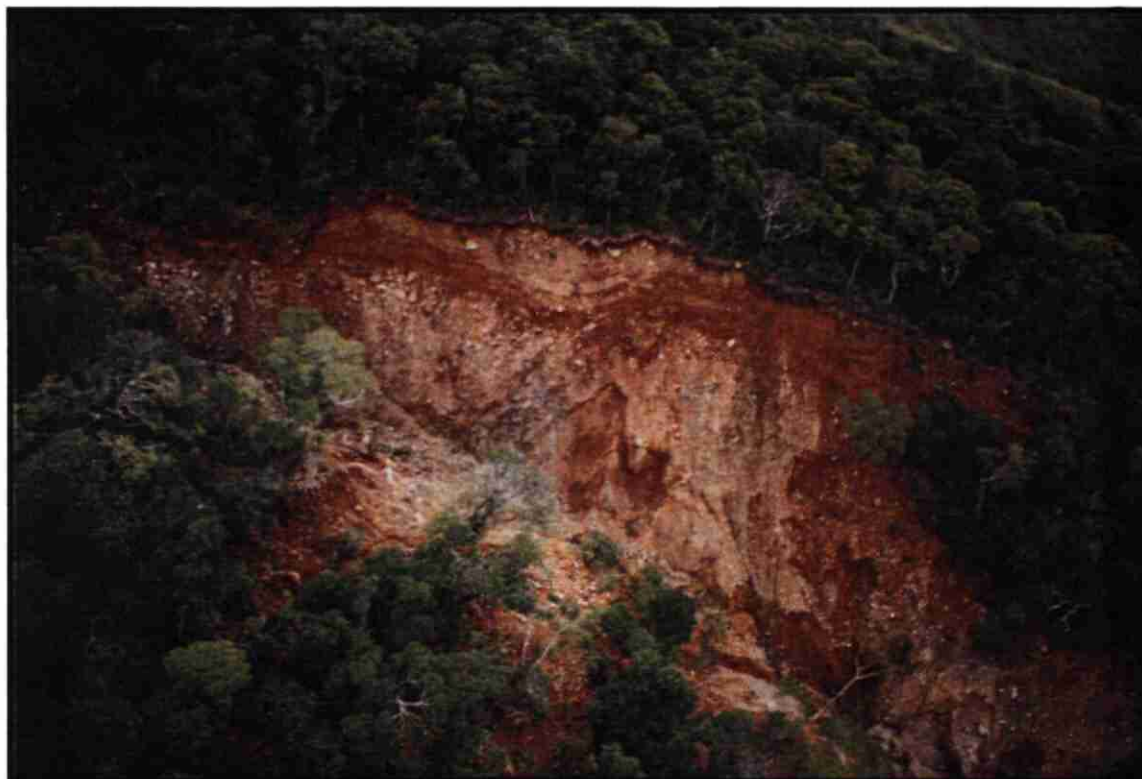
*Fig.74 – Les ravines du Païdi : Détail des matériaux dans la partie aval (photographie B. Pelletier, SLN)*

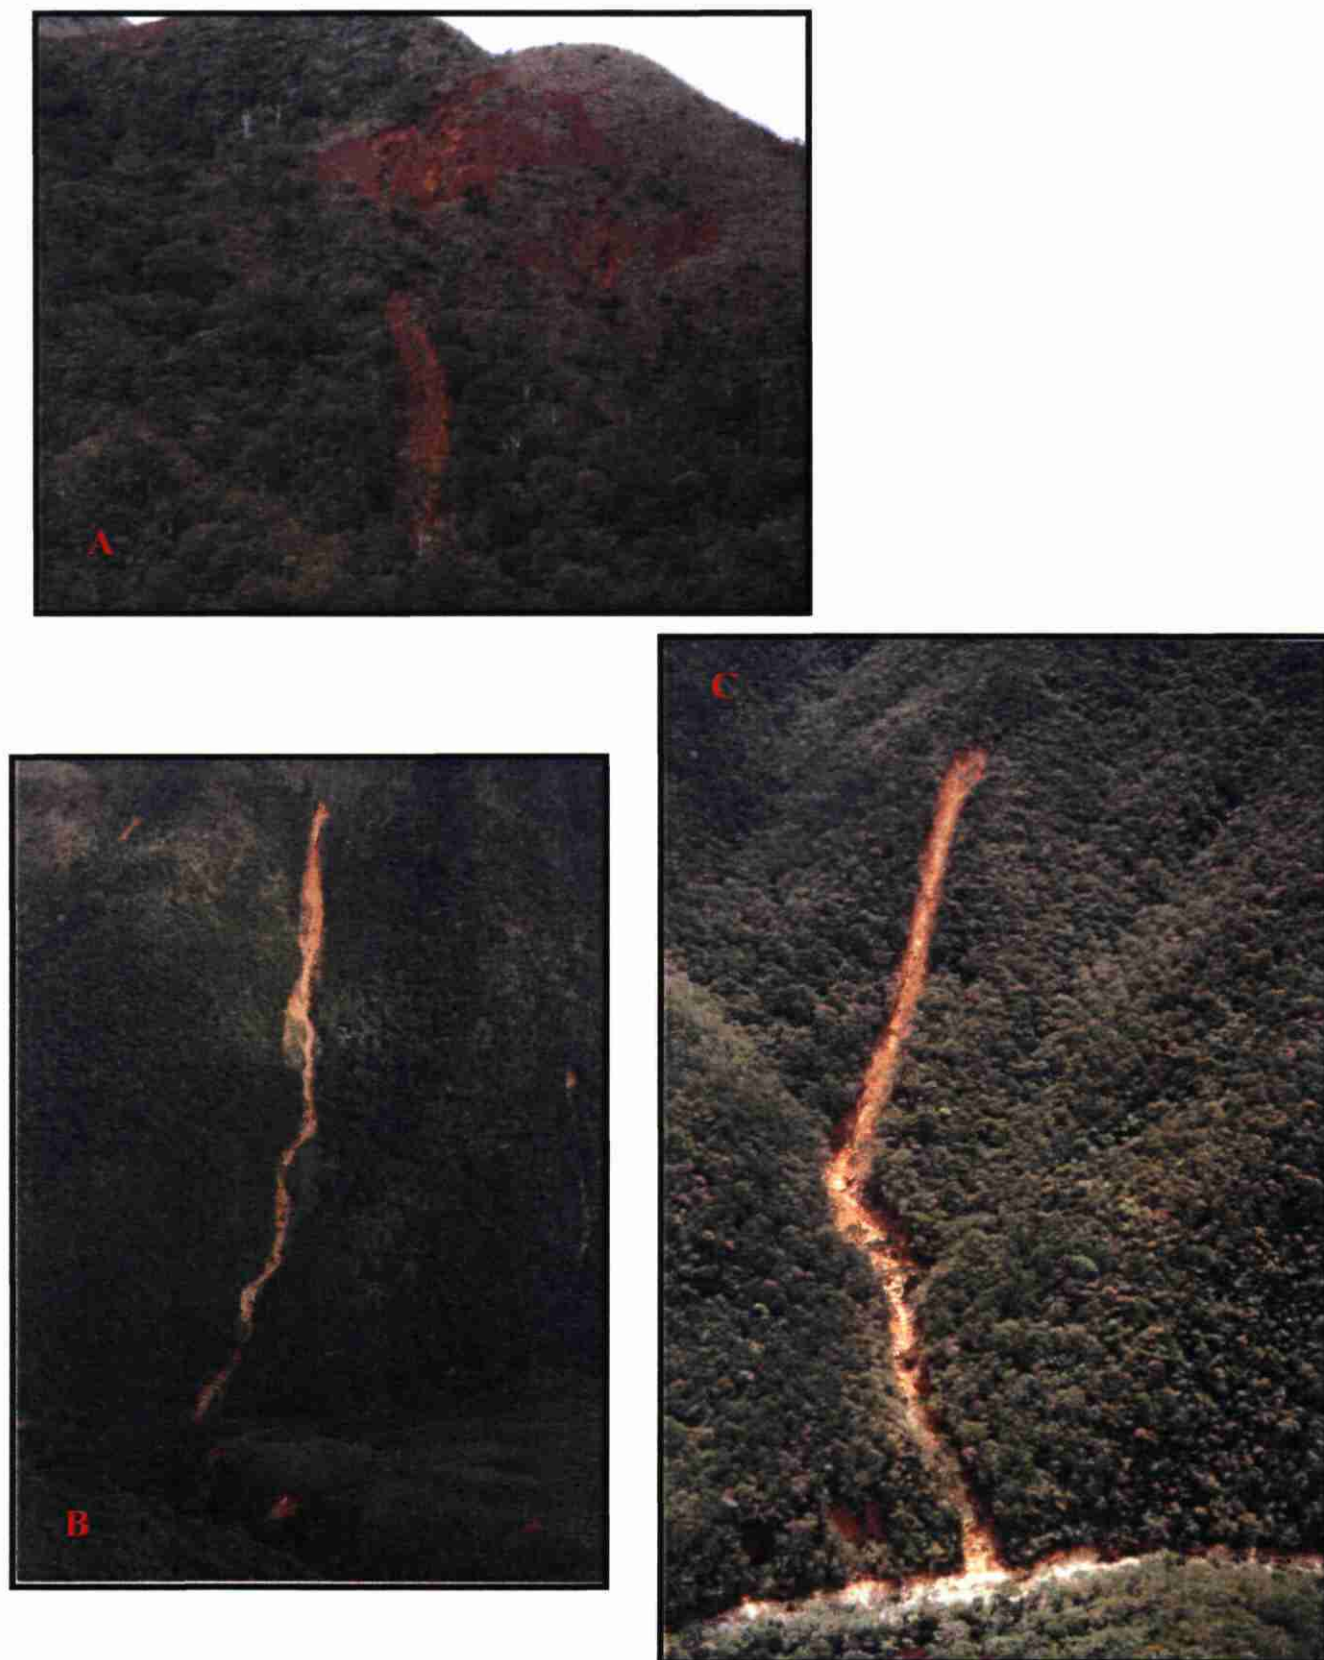
*Fig. 75 – Exemples de coulées de débris dans les massifs de péridotites*

A : Coulée à dominante latéritique (Montagne des Sources)

B : Creek Daoui après le cyclone Frank (Massif du Mé Maoya, photographie B. Pelletier, SLN)

C : Creek Yomaa (massif du Mé Maoya, photographie B. Pelletier, SLN)

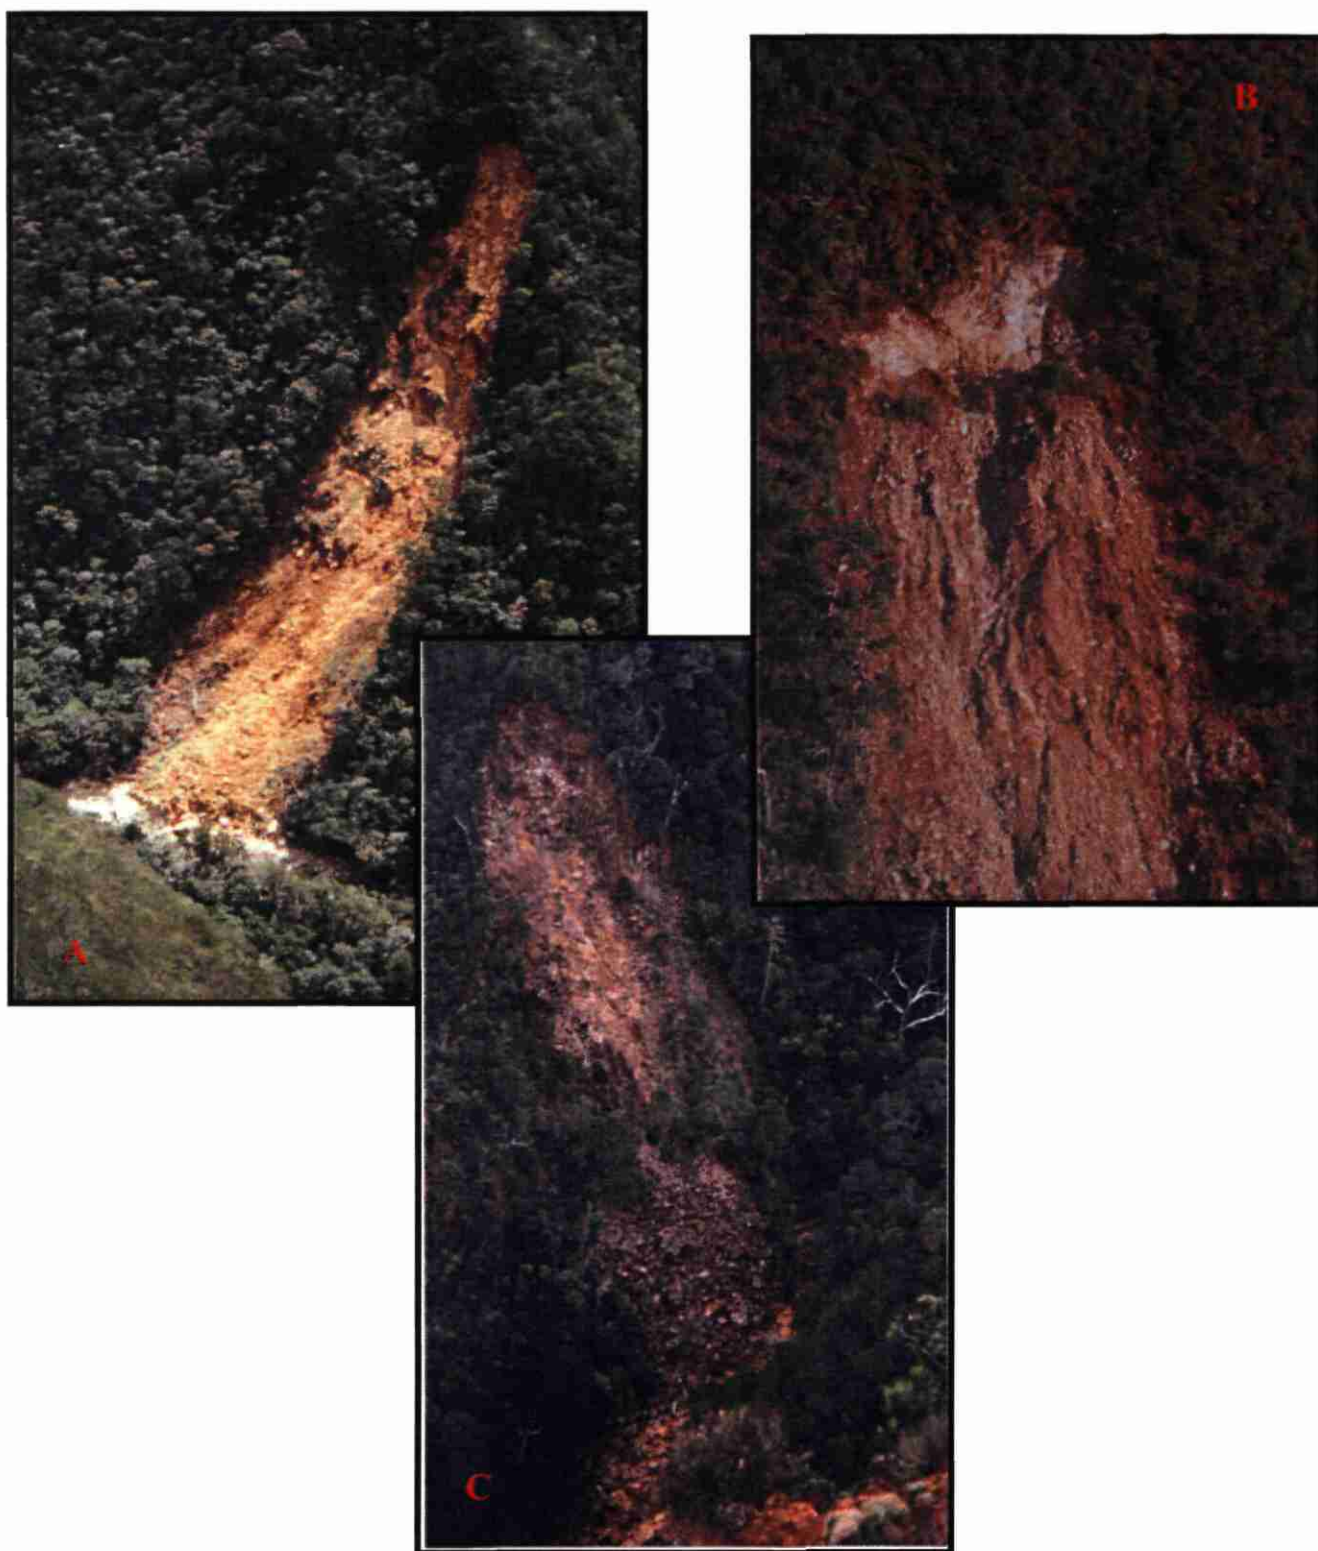
**Fig. 76 – Exemples de coulées de débris à dominante rocheuse**

A : Creek Yomaa (massif du Mé Maoya, novembre 1999, photographie B. Pelletier, SLN)

B : Tomo (septembre 2000, photographie B. Pelletier, SLN)

C : Creek Boutana (massif du Kopéto, octobre 1999, photographie B. Pelletier, SLN)

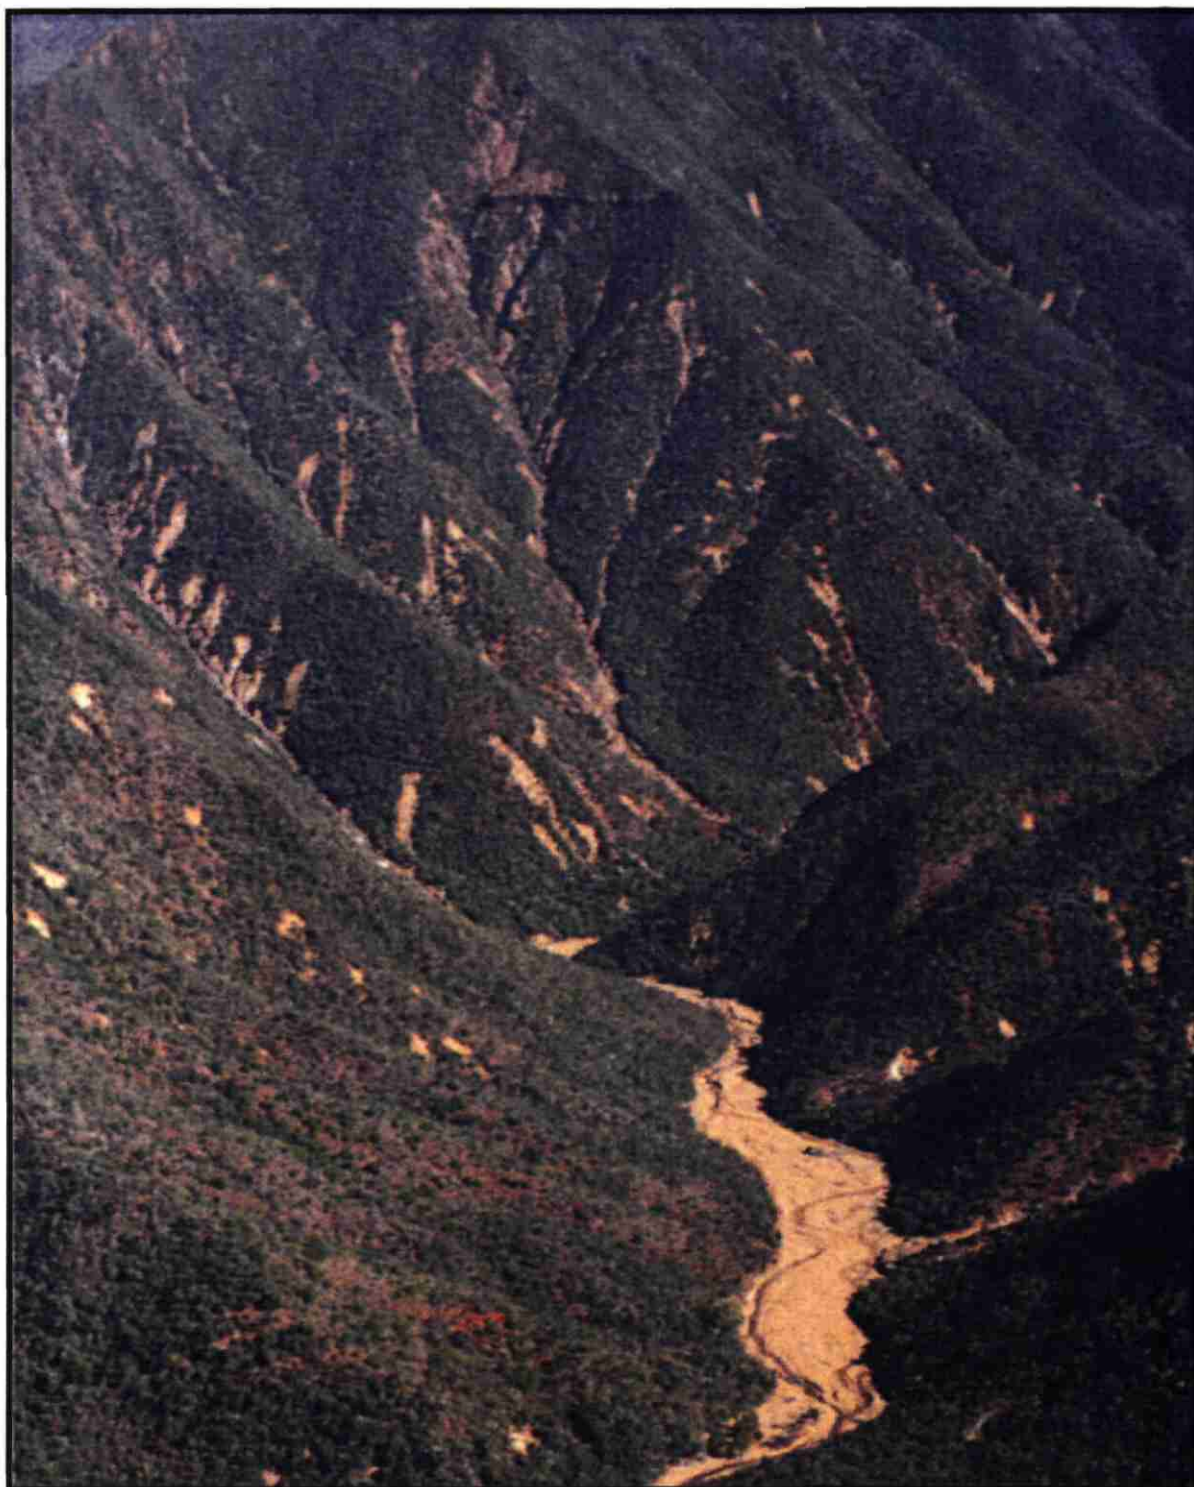
*Fig. 77 – Exemples d'une zone constellée d'arrachements et de coulées de débris (bassin de la Tontouta)*

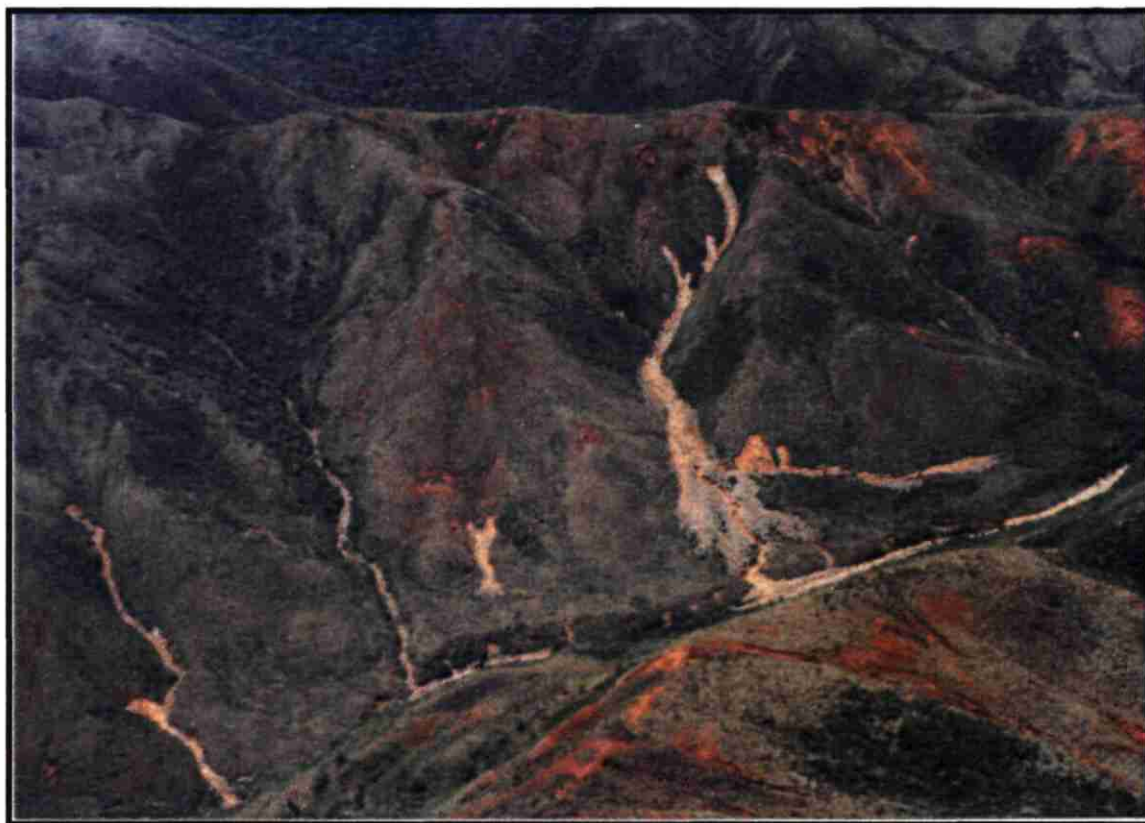
*Fig. 78 – Coulées de débris évoluant en laves torrentielles (vallée de la Dumbéa, branche sud)*

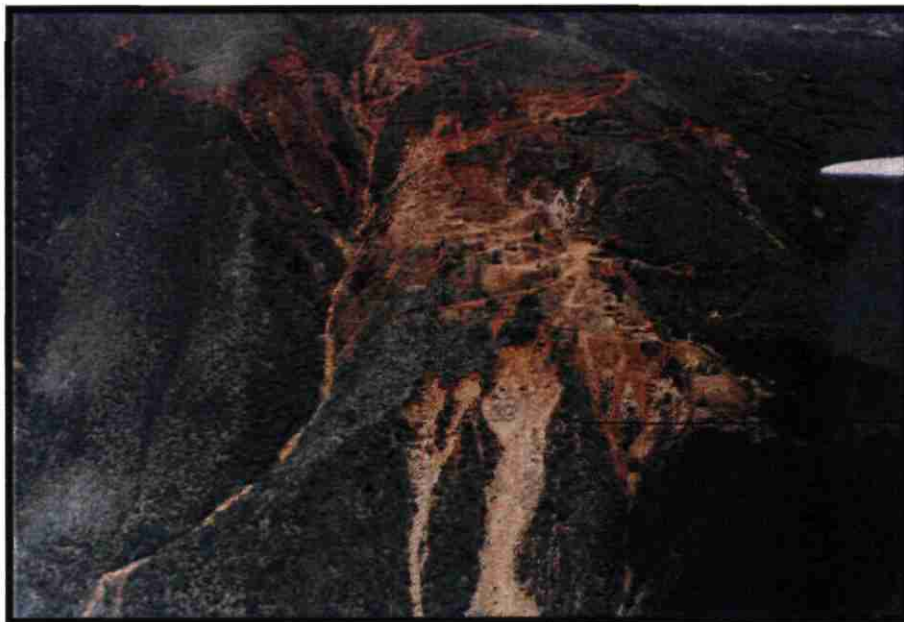
*Fig. 80 – Le dôme de la mine de Koé et les coulées de débris sur son flanc nord vu d'avion*

Des travaux de protection ont été exécutés sur le site et à la périphérie de la mine : drains, reprofilage, pose de géotextile sur des zones de déblais meubles, revégétalisation. Ces mesures permettront de minimiser les phénomènes de ruissellement sur l'ancien site de la mine et par là même de diminuer la fréquence de déclenchement des coulées.

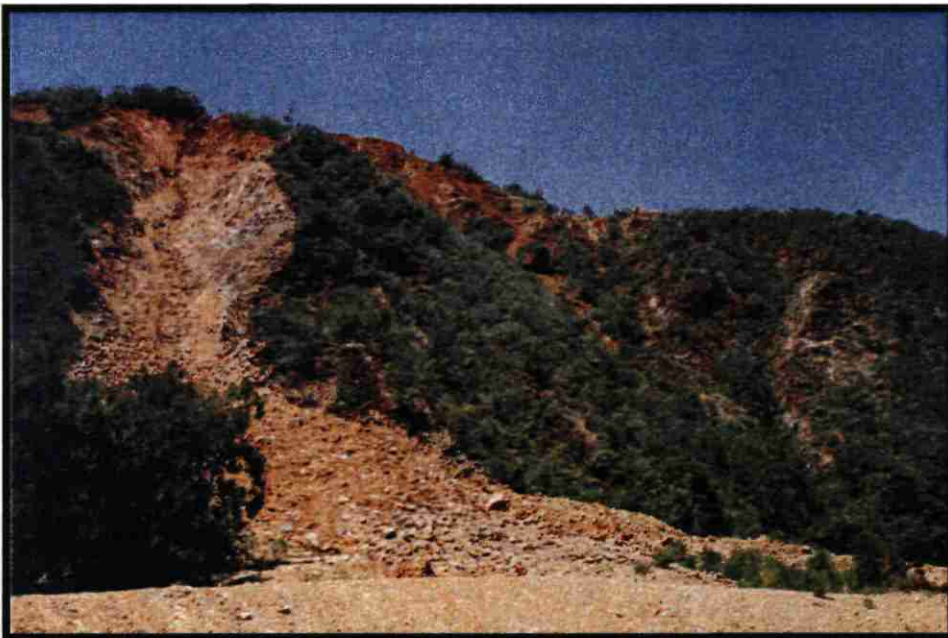
Des coulées de débris rocheux sont parties en rive gauche de la rivière et sont venues occasionnellement couper la piste d'accès au barrage de Dumbéa. Ces désordres prennent place dans la concavité creusée par un méandre de la Dumbéa, en zone de forte pente. Le creusement et le déblaiement constant de la rivière dans cette zone concave sape le versant fragile et appelle au vide les matériaux surplombants.

*Fig. 81 – Coulée de débris rocheux en rive gauche de la Dumbéa*

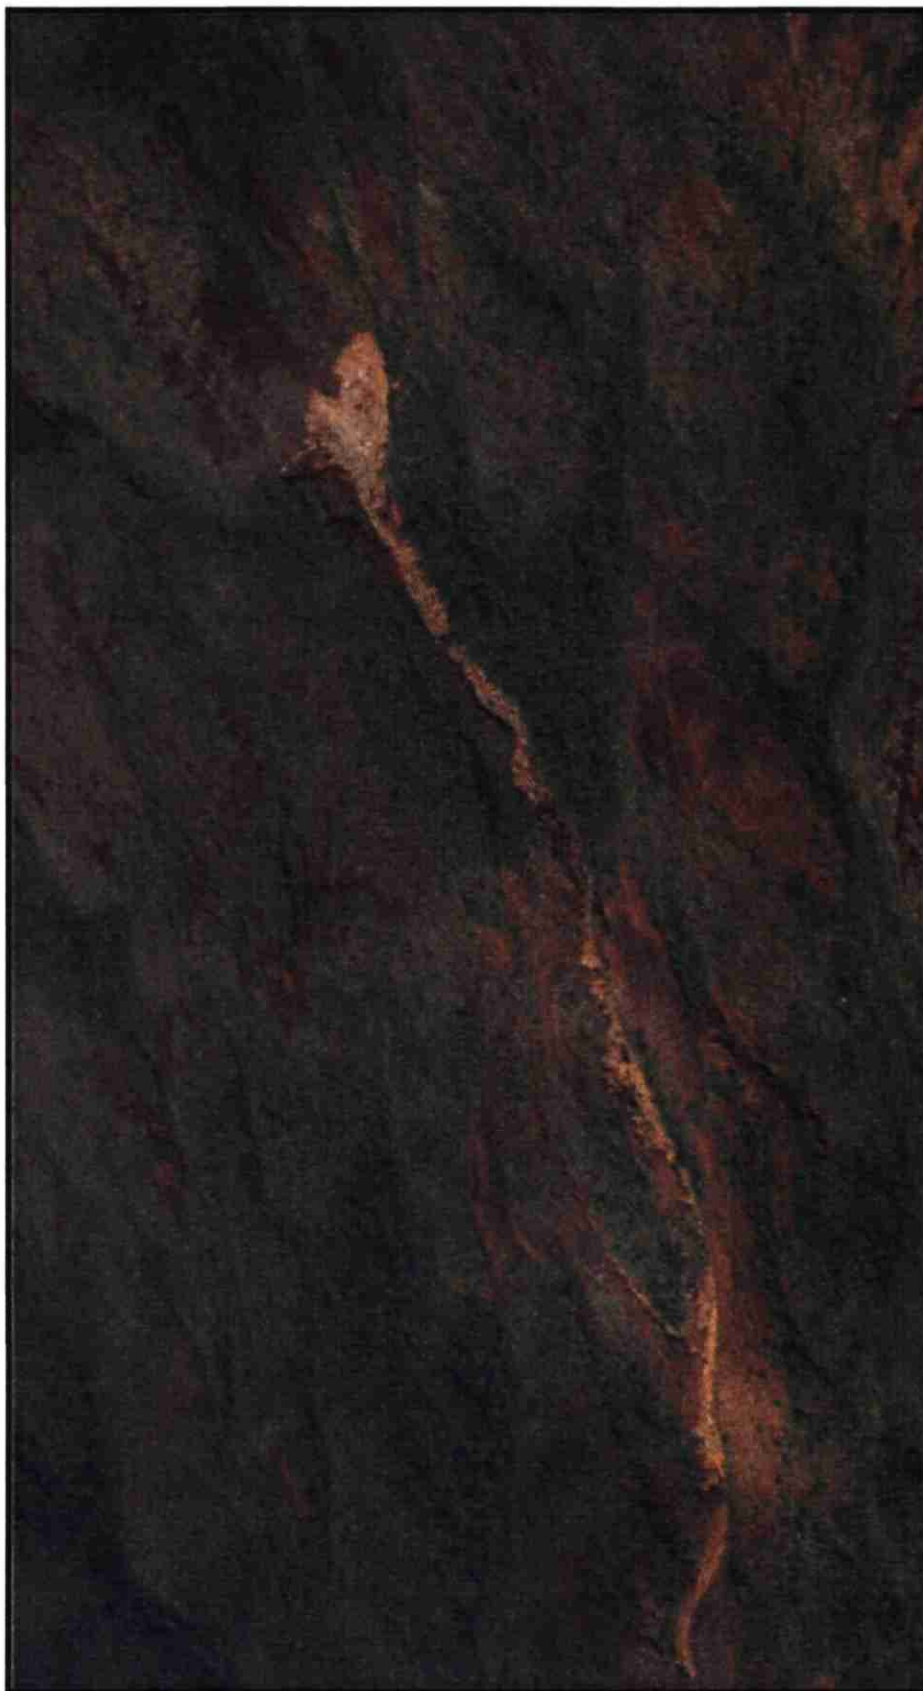
*Fig. 85 – Laves torrentielles du parc de la Rivière Bleue : Vue générale du creek ouest*

**Creek ouest** : Le lit du creek a été entièrement décapé et mis à vif sur une longueur totale de 2 kilomètres. Les berges montrent sur toute la longueur du creek, de nombreux arrachements et petites zones d'instabilité avec écroulements et paquets instables. La pente moyenne du creek est de 20 %. Le dénivelé total entre crête (570 m) et station forestière (170 m) est de 400 mètres.
