**L'aléa naturel  
mouvements de terrain  
en  
Nouvelle-Calédonie**  
Synthèse des connaissances

**BRGM/RP-52213-FR**  
octobre 2003

**TERRITOIRE DE  
NOUVELLE-CALÉDONIE**

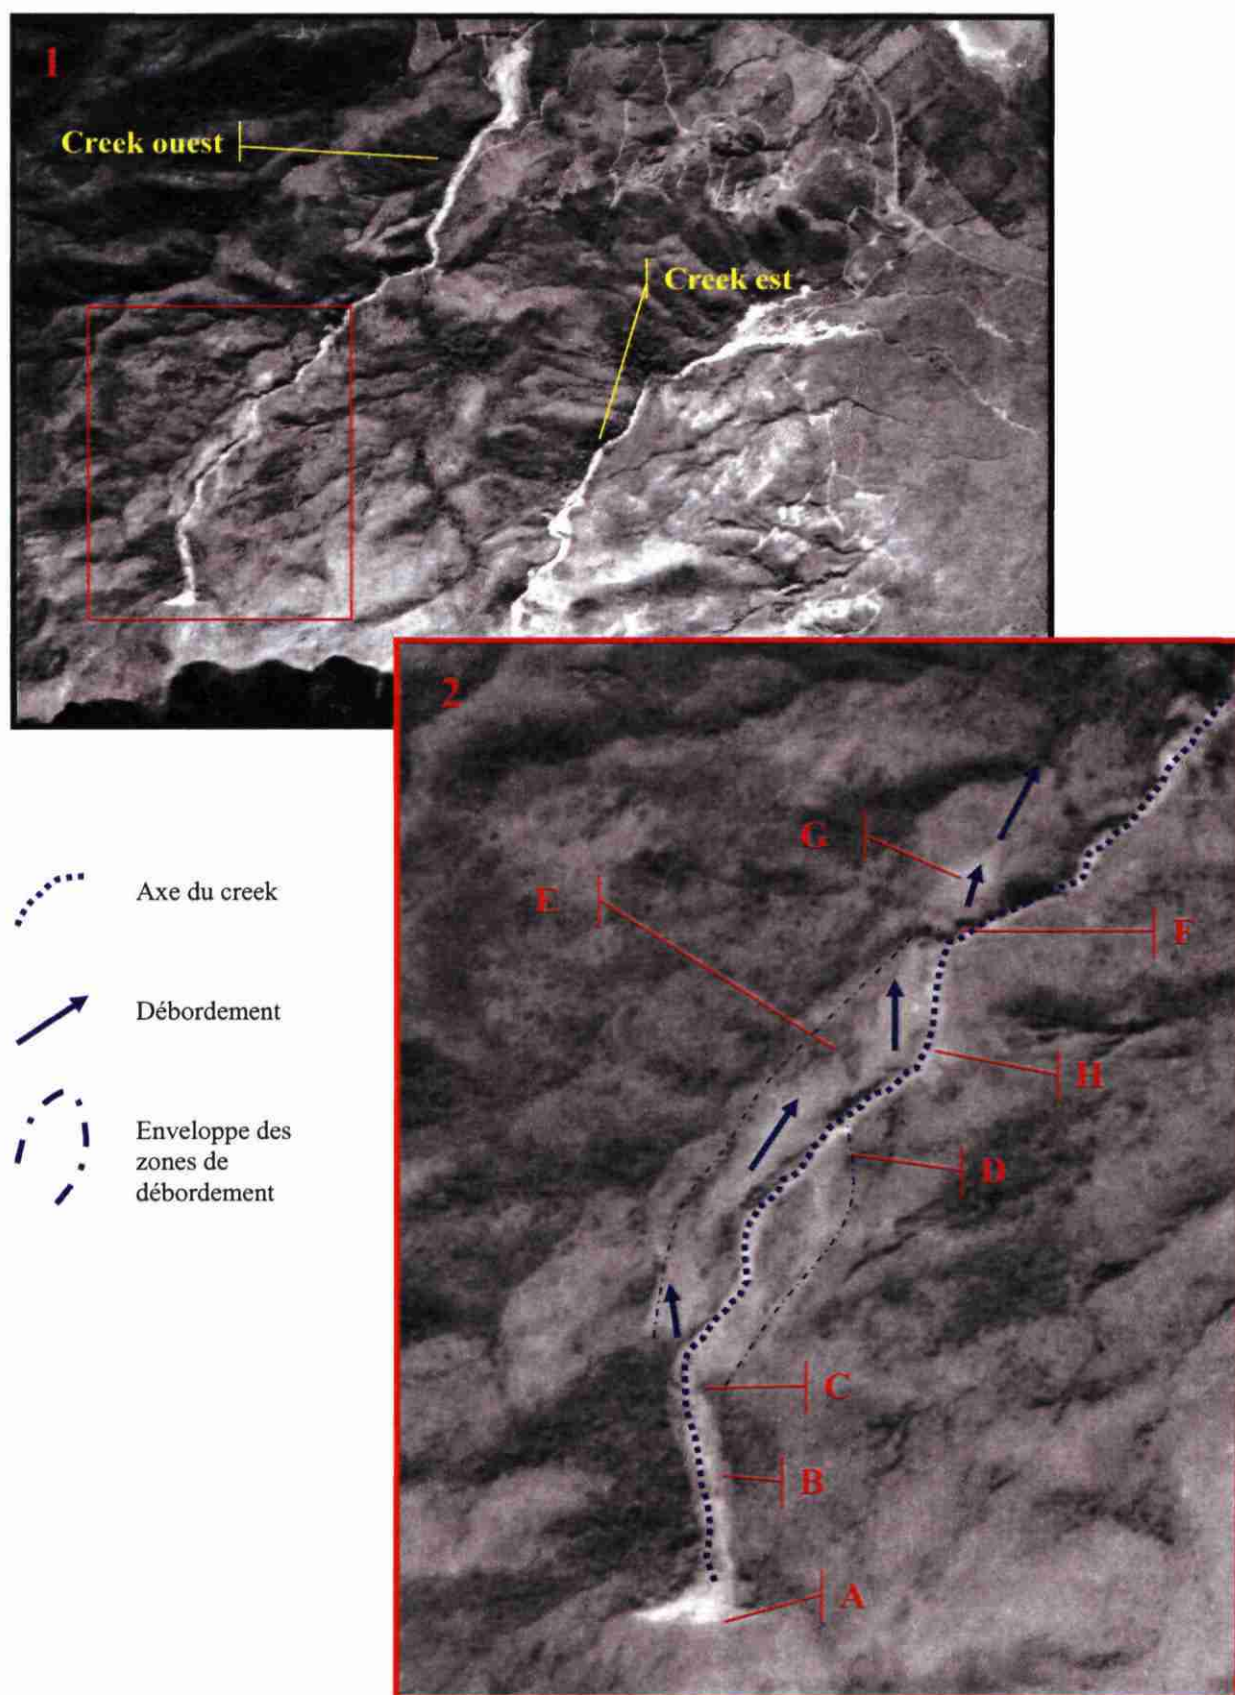
**Fig. 86 – Laves torrentielles du parc de la Rivière Bleue (photographies aériennes de 1992)**

**1 – Vue générale des deux torrents affectés**

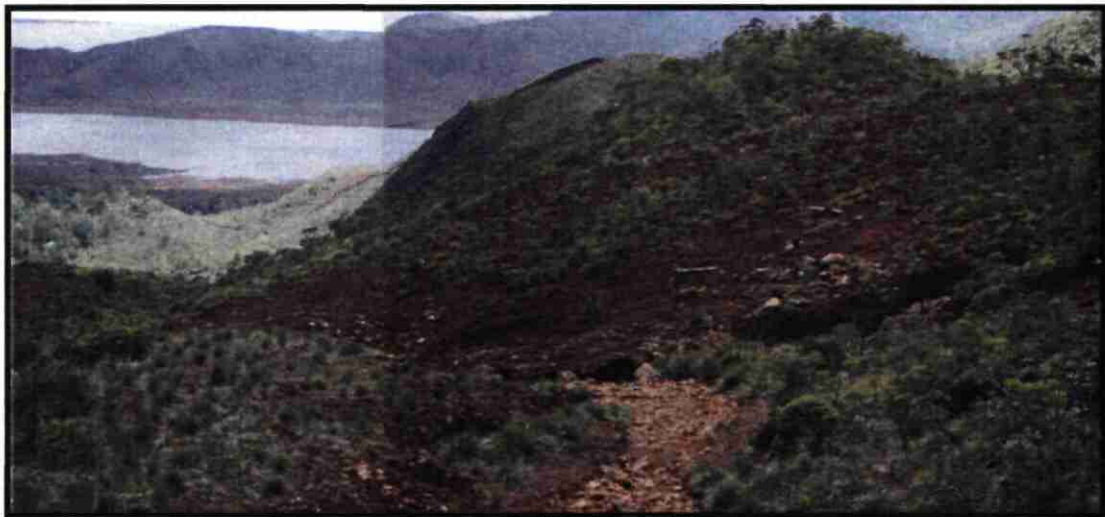
**Fig. 87 – Creek ouest : zone de débordement.**

*Le flot est allé envahir la rive droite (extérieur de la courbe) où il a rasé la végétation et déposés de gros blocs.*

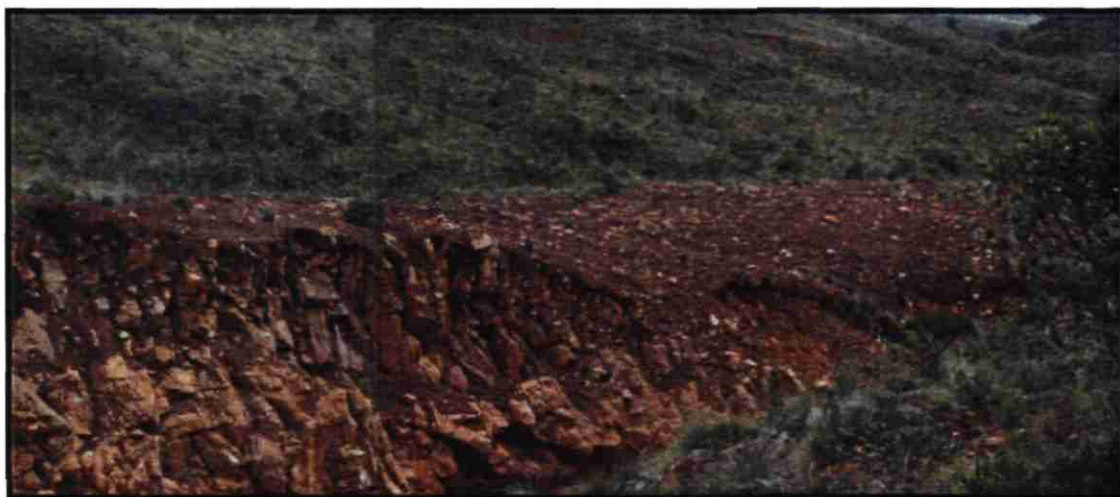
*Fig. 88 – Creek ouest : Zone de débordement avec végétation rasée et dépôts de gros blocs*

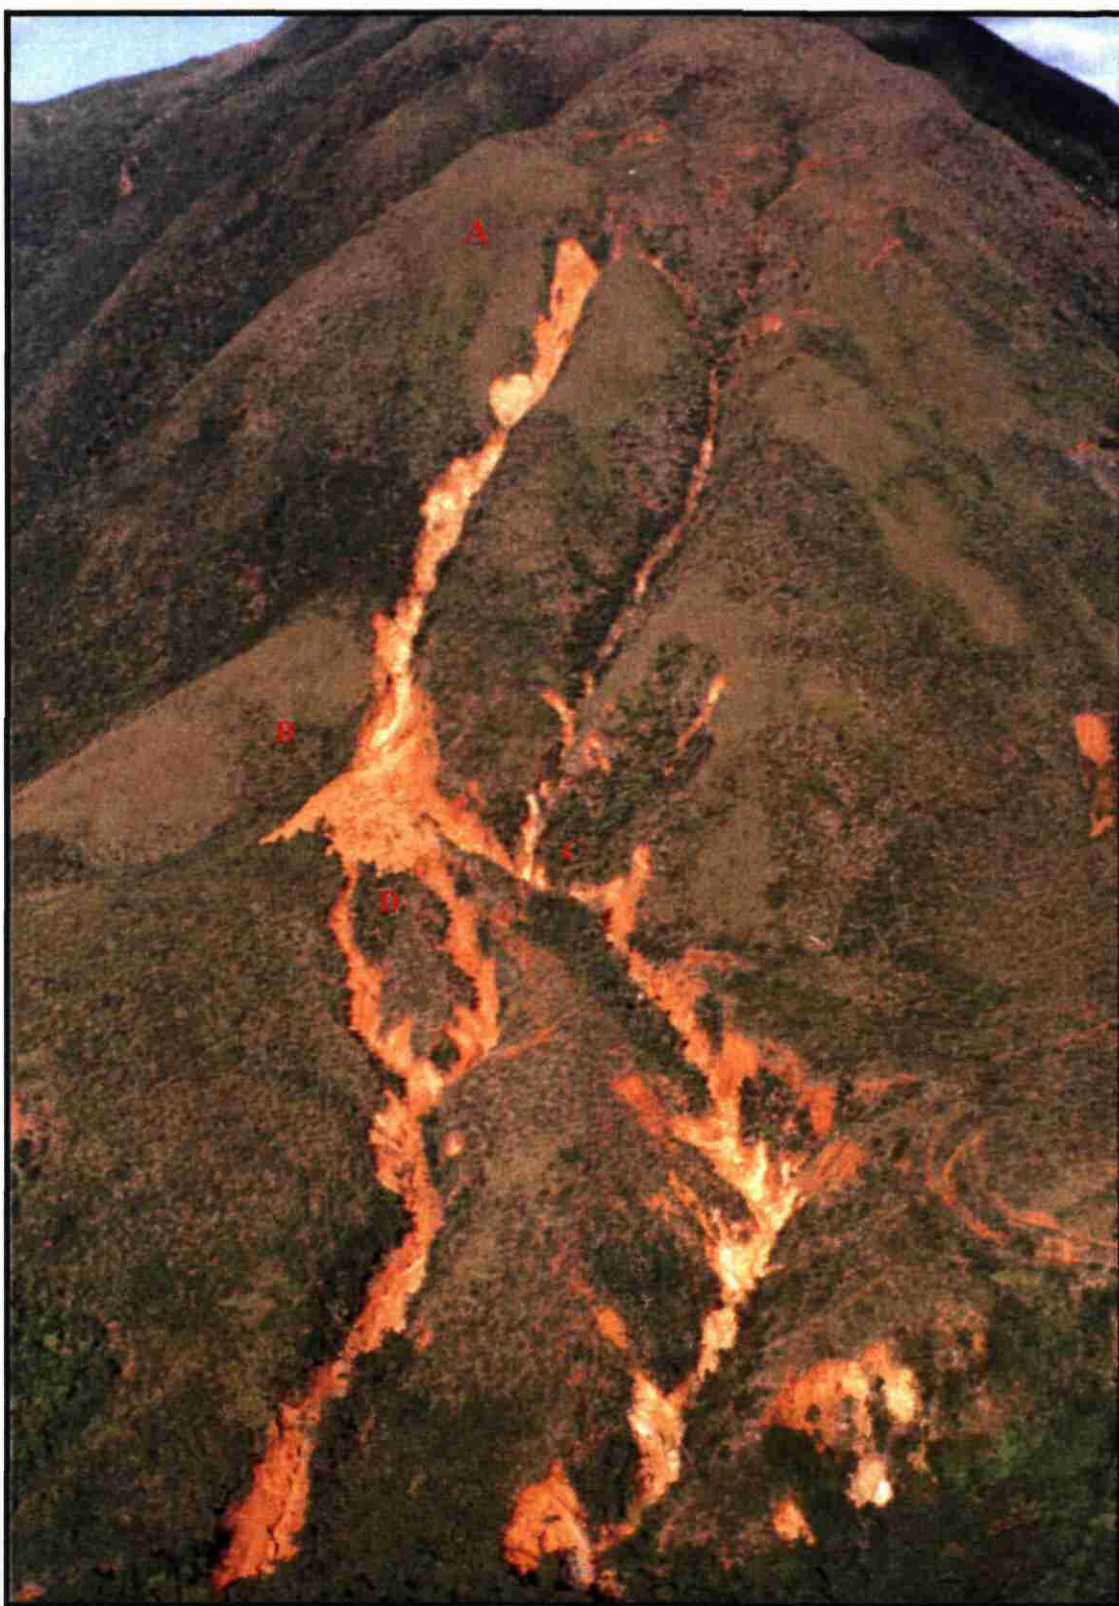
*Fig. 90 – Laves torrentielles de la Daoui (2000, photographie B. Pelletier, SLN)*

Une série de coulées de débris et de laves torrentielles se sont formées durant cet épisode de précipitations exceptionnelles sur l'extrémité sud du massif du Mé Maoya. La principale zone touchée correspond au bassin de la rivière Daoui où un captage a été entièrement enseveli et certaines pistes coupées. Les principaux désordres se placent en rive gauche de la rivière. Ils affectent un relief dont la couverture latéritique est relativement constante et épaisse. La plupart des coulées sont à dominante latéritique.

La coulée la plus importante est issue d'une ravine qui prend naissance vers 500 mètres d'altitude (figure 90, point A). Une quantité assez considérable de matériau a été canalisée dans cette tranchée naturelle où la pente est de 50 %, probablement sous forme de lave torrentielle si l'on en juge par son comportement vers l'aval. En effet, au niveau d'un replat, dont l'altitude moyenne est de 350 mètres et dont la pente n'est plus que de 20 %, une partie du flot de matériaux, au lieu de suivre l'axe de la ravine qui décrit un coude vers la gauche (point C), a continué tout droit, débordant du lit pourtant encaissé, pour venir s'étaler en un cône de 80 mètres de rayon dans les brousses en rive droite (point B). A partir de cette accumulation intermédiaire, de grandes quantités de boues latéritiques se sont déversées dans les deux têtes d'une autre ravine (point D) qui prend naissance au niveau du replat. En d'autres termes, la

Comme dans le cas précédent (Parc de la Rivière Bleue) on constate la grande quantité de latérite dans ce secteur et l'occurrence d'un cyclone, dans un domaine géologiquement commun (sans fragilité particulière) du massif de péridotites.

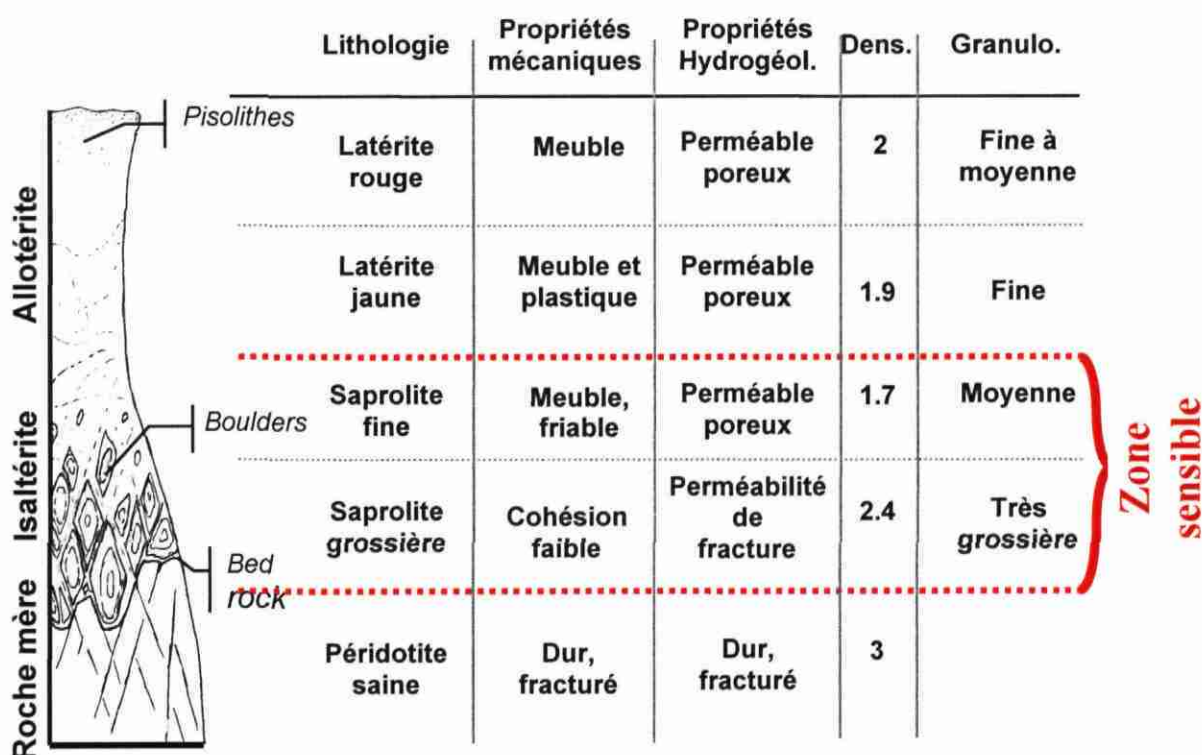
Fig. 91 - Quelques propriétés des profils d'altération sur péridotites

L'altération chimique aboutit à la formation de profils latéritiques dont les différents niveaux lithologiques ont des propriétés géomécaniques, hydrogéologiques et physiques distinctes (figure 88). Le milieu cassant péridotitique est généralement fortement fracturé. L'état général de fracturation des roches est en effet tel qu'il n'y a pratiquement pas de zones où la roche ne soit pas découpée par un maillage dense, libérant des blocs de diverses tailles. C'est grâce à ses discontinuités qu'il est

A cet égard, la base des profils d'altération, c'est-à-dire l'interface entre roche mère saine et roche altérée, représente la zone de plus grande sensibilité aux mouvements de terrain (figure 91). Celle-ci résulte de son hétérogénéité, de sa faible cohésion (blocs séparés par des cloisons de latérite) et des circulations d'eau dans ce front d'altération.

Lorsque la fracturation est très intense, corollaire en général d'une plus grande pénétration de l'altération, cette sensibilité est accrue. Il en est ainsi des zones d'écaillages tectoniques serpentinisées dont la principale est représentée par la zone basale de charriage de la nappe des péridotites. Dans neuf phénomènes, tous types confondus, sur les quatorze décrits précédemment, les instabilités trouvent leur origine dans ou au-dessus de cette zone. Les phénomènes y sont également favorisés par les venues d'eau dont la circulation est perturbée en milieu serpentineux et bloquée à la base de la nappe.
