# Commune d'Esquennoy (Oise)

**Effondrement survenu le 18 août 2004  
devant le n° 16 de la rue Saint-Antoine**

Avis et recommandations

**BRGM/RP-53365-FR**

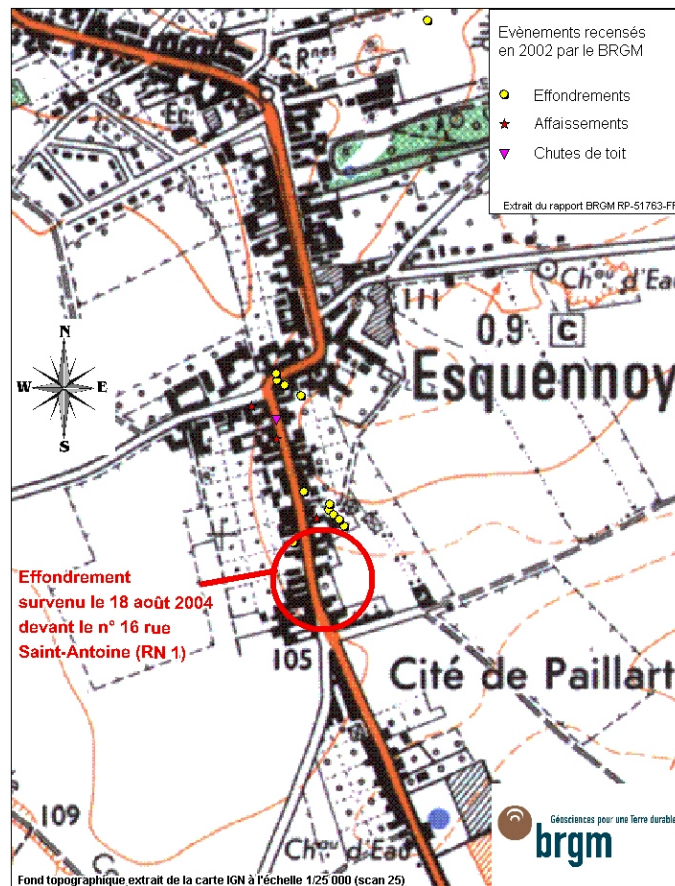
Fig. 1 - Plan de localisation de l'effondrement survenu le 18 août 2004 à Esquennoy.

L'effondrement est survenu le 18 août 2004 vers 14 h 30 sur la commune d'Esquennoy (Oise), en bordure est de la route nationale RN 1, au niveau du n° 16 de la rue Saint-Antoine (fig. 1). Il a entraîné la fermeture immédiate de la route à la circulation et l'évacuation de la maison la plus proche, dont les fondations ont été partiellement déchaussées par l'effondrement.

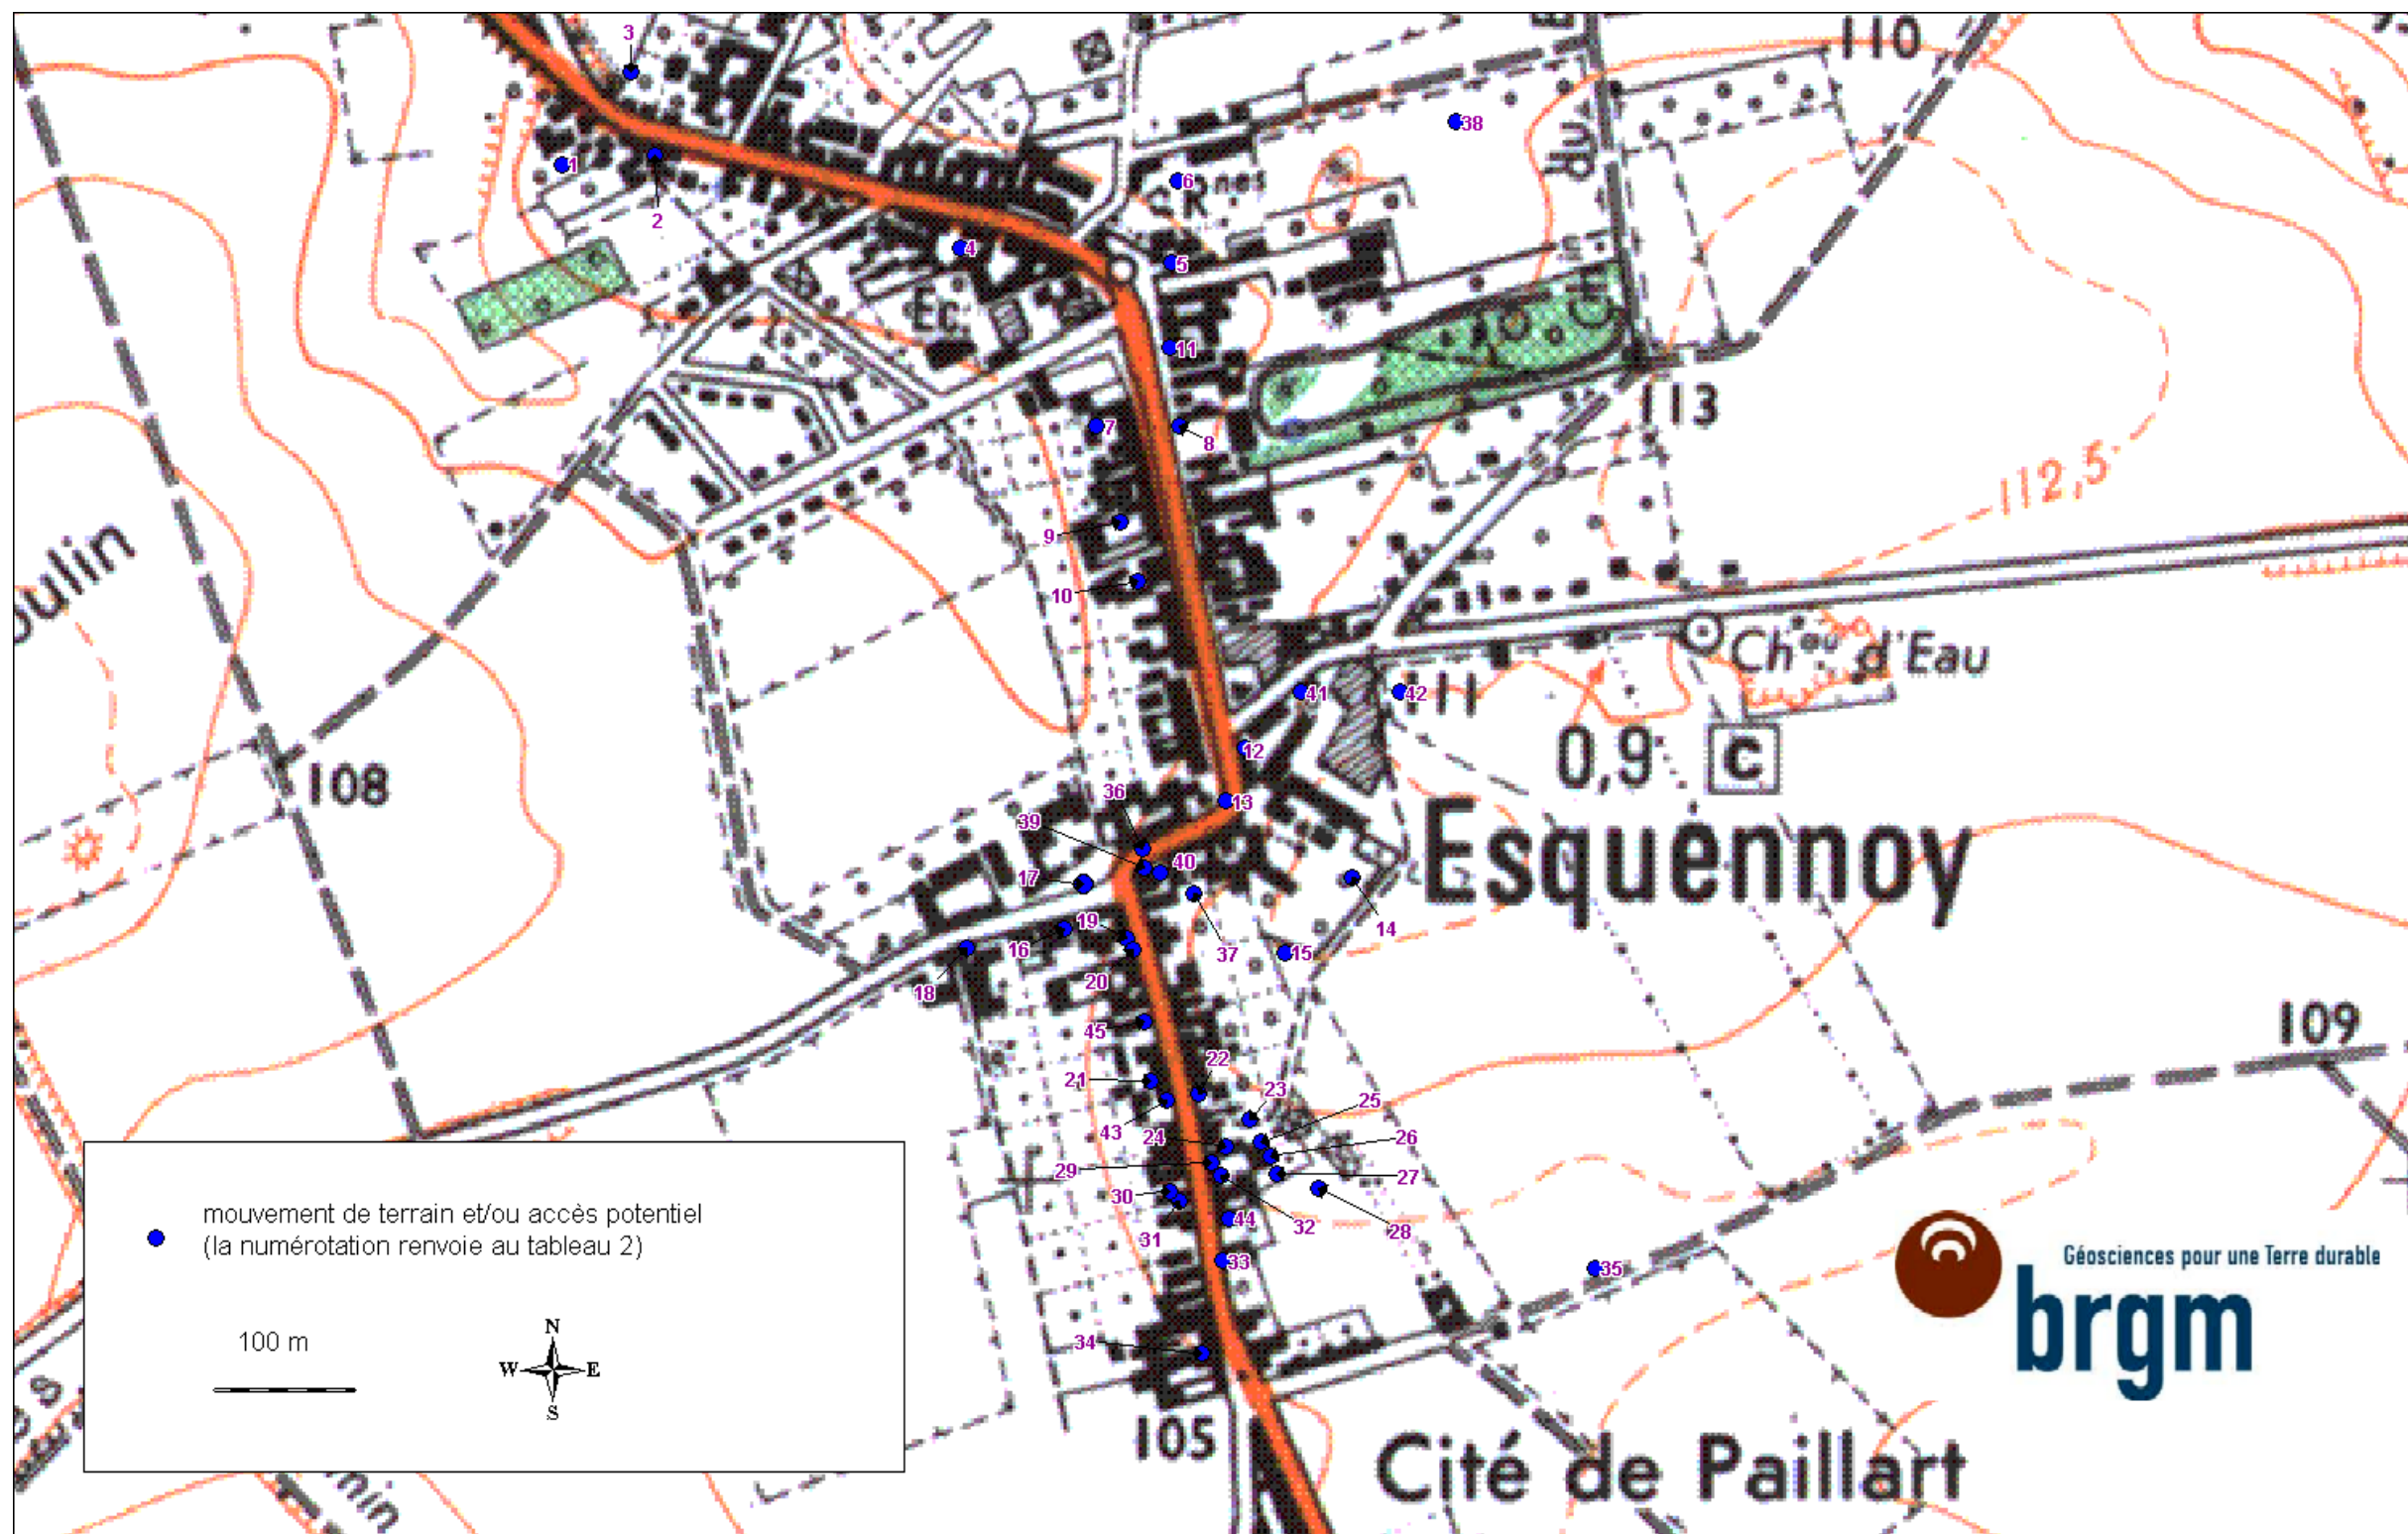
Fig. 2 - Localisation des mouvements de terrain et accès recensés dans la commune d'Esquennoy.

Suite à l'effondrement du 18 août 2004, la mairie d'Esquennoy a lancé une enquête complémentaire auprès des habitants de la commune, ce qui a conduit à l'identification de plusieurs autres effondrements ou affaissements anciens, survenus en surface dans l'ensemble du bourg (cf. tabl. 2 et fig. 2 pour la localisation des mouvements de terrain et/ou accès identifiés).

Les accès encore ouverts, tant au niveau de la Commanderie (accès n° 14) qu'au niveau des n° 42 et 43 rue Saint-Antoine (accès n° 19 et 20), ont été visités par le BRGM mais ne semblent pas communiquer – dans leur état actuel d'accessibilité – avec le réseau affecté par l'effondrement récent. L'entrée de la commanderie (datée vraisemblablement de 1717, d'après une inscription gravée dans la pierre) donne accès à des galeries voûtées organisées perpendiculairement les unes aux autres et situées sur deux niveaux. Le premier niveau n'est pas visitable dans sa globalité, l'unique galerie visible (partant en direction de l'est) ayant été comblée. Les galeries du niveau inférieur s'étendent sur une vingtaine de mètres de longueur et sont voûtées, hormis l'une d'elle dont la voûte en maçonnerie s'est effondrée.

Lors de la visite du 15 septembre, plusieurs témoignages oraux ont été recueillis, faisant état de galeries situées à l'ouest de la RN 1 et d'anciens passages qui reliaient les cavités s'étendant de part et d'autre de la chaussée. Un ancien puits d'accès existerait au n° 34 rue Saint-Antoine mais n'a pu être retrouvé (cf. tabl. 2, n° 43). Les deux maisons suivantes (vers le nord) situées au n° 36 (cf. tabl. 2, n° 21) présentent toutes les deux des caves qui ont pu être visitées. Ces deux caves sont désormais murées au droit ou en retrait de la limite de chaussée mais elles se prolongeaient autrefois par des galeries qui se dirigeaient vers l'est et étaient probablement reliées au reste du réseau. Ces amorces de galeries vers l'est ont été comblées avec des gravats depuis une soixantaine d'années. D'autre part, M. Arthur Millot a signalé l'existence possible – selon des propos recueillis par lui-même auprès d'habitants du village – d'un accès à un souterrain au droit du n° 38 de la rue Saint-Antoine (cf. tabl. 2, n° 45). Cette information n'a pas pu être vérifiée.

Plus au sud (donc plus près de la zone effondrée), les maisons situées au n° 27 et 28 de la rue Saint-Antoine ont subi des désordres, mais les sondages effectués en 1993 suite à l'effondrement de la cuisine au n° 28 n'avaient pas permis de détecter des vides francs. Dans la cour du n° 27 (qui a également subi un affaissement en 1993) sont visibles deux regards d'évacuation des eaux usées et pluviales qui se dirigent vraisemblablement dans d'anciennes galeries mais aucun accès n'a pu être reconnu.

Sur le côté est de la RN 1, un affaissement important (datant d'une vingtaine d'années mais encore évolutif) est visible au n° 12 rue Saint-Antoine (angle du chemin du Tour de Ville), mais sans accès aux galeries (cf. tabl. 2, n° 29). De très nombreux désordres ont été observés en surface dans la cour et surtout à l'arrière des n° 13 et 14 de la rue (cf. tabl. 2, n° 25 à 28), mais le seul accès connu à ce niveau est la trappe de visite installée dans la grange de M. Cnudde suite à un effondrement survenu dans les années 1990. Au niveau du n° 15, la cave qui s'étend sous la maison présente un diverticule vers l'est, actuellement fermé par un mur en moellons de craie partiellement descellés (cf. tabl. 2, n° 44). Un courant d'air est nettement sensible à travers les interstices, ce qui indique qu'il existe des prolongements vers les carrières souterraines au delà de ce mur mais il est vraisemblable que ce parement masque des remblais voire un effondrement partiel des galeries situées au delà : cette cave peut donc constituer un accès potentiel mais qui nécessiterait des travaux de déblaiement et probablement de confortement.

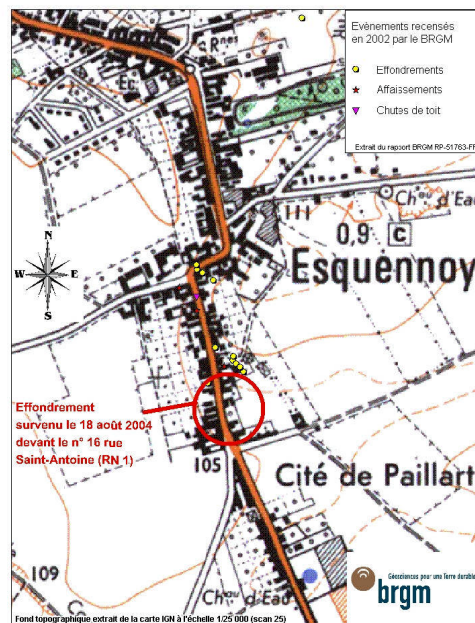
**Illustration 1 : Plan de localisation de l'effondrement survenu le 18 août 2004 à Esquennoy**

Un effondrement s'est produit le 18 août 2004 vers 14h30 sur la commune d'Esquennoy (Oise), en bordure de la route nationale RN 1, au niveau du 16 rue Saint-Antoine (illustration. 1). La route a été immédiatement fermée à la circulation et la maison la plus proche, dont les fondations ont été partiellement déchaussées du fait de l'effondrement, a été évacuée.
