Étude complémentaire des carrières souterraines abandonnées situées sous les routes départementales en Charente-Maritime

Rapport n° 3

Bilan des investigations menées sur les communes de
Romegoux, St-Georges-des-Coteaux,
St-Sulpice-d'Arnoult et Thénac

BRGM/RP-54346-FR
Novembre 2005

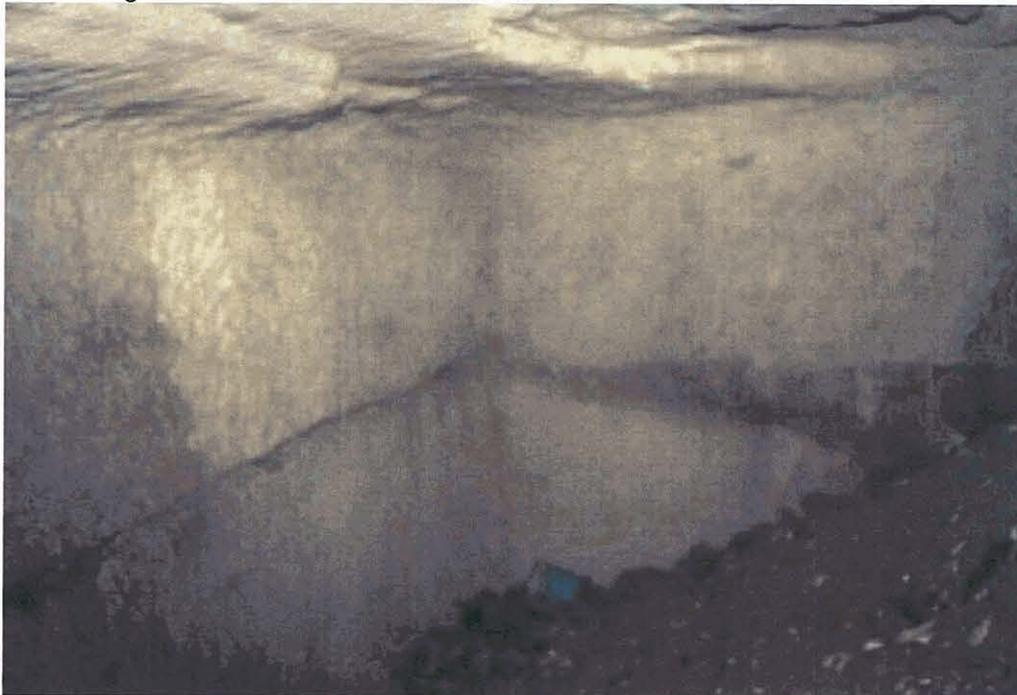
Photo 4 – Carrière "Nord-Est", St-Georges-des-Coteaux - Sondage SD1, vue vers l'ouest

La première inspection a été réalisée après tubage du sondage SD1 et a permis d'orienter la réalisation du second sondage (SD2) de l'autre côté du puits. Une nouvelle

inspection vidéo a alors été effectuée sur le sondage SD2. Ces 2 inspections, complétées par des mesures planimétriques, ont permis d'appréhender la géométrie de cette ancienne exploitation souterraine.

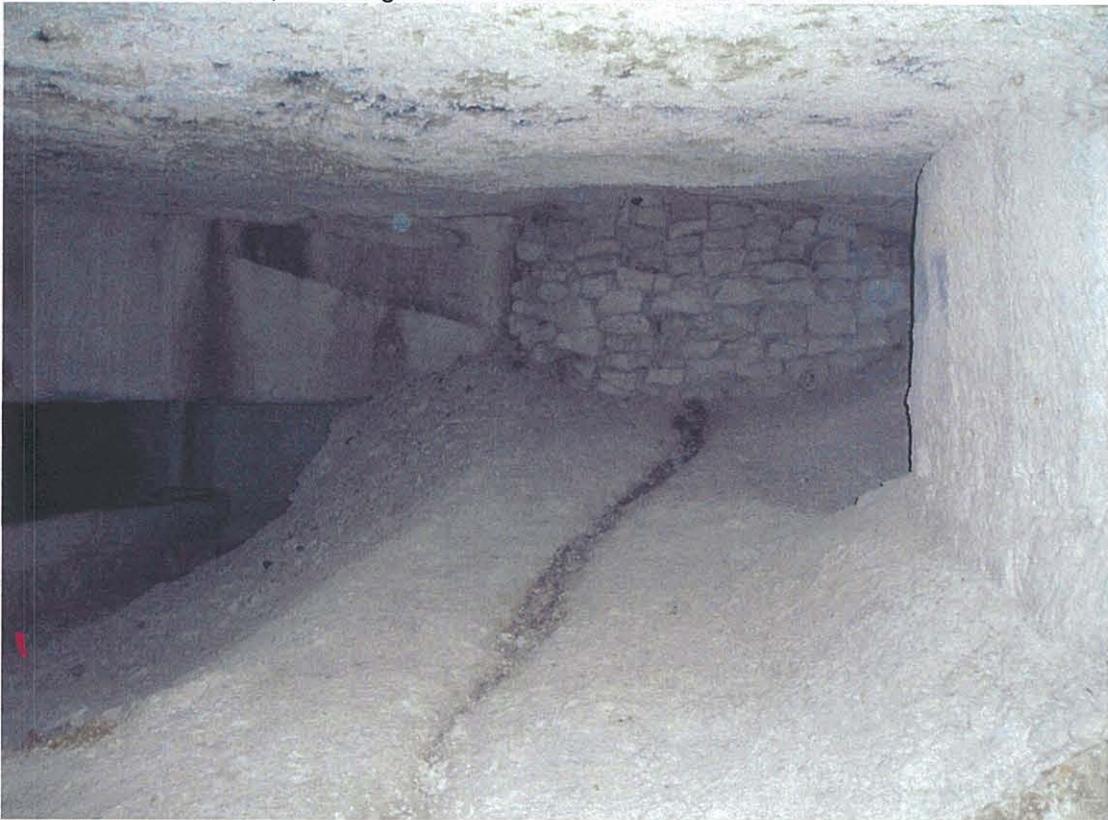
Photo 12 – Carrière "Nord", St-Georges-des-Coteaux - Partie murée et bord du bassin (vers le sud)

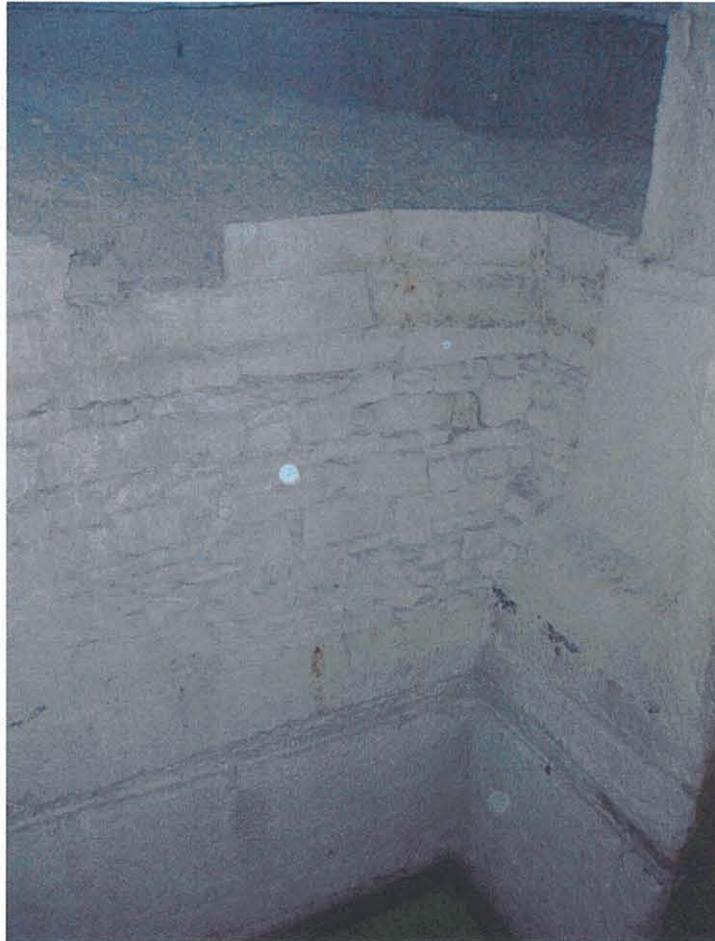
Photo 13 - Carrière "Nord", St-Georges-des-Coteaux – Bassin et carrière

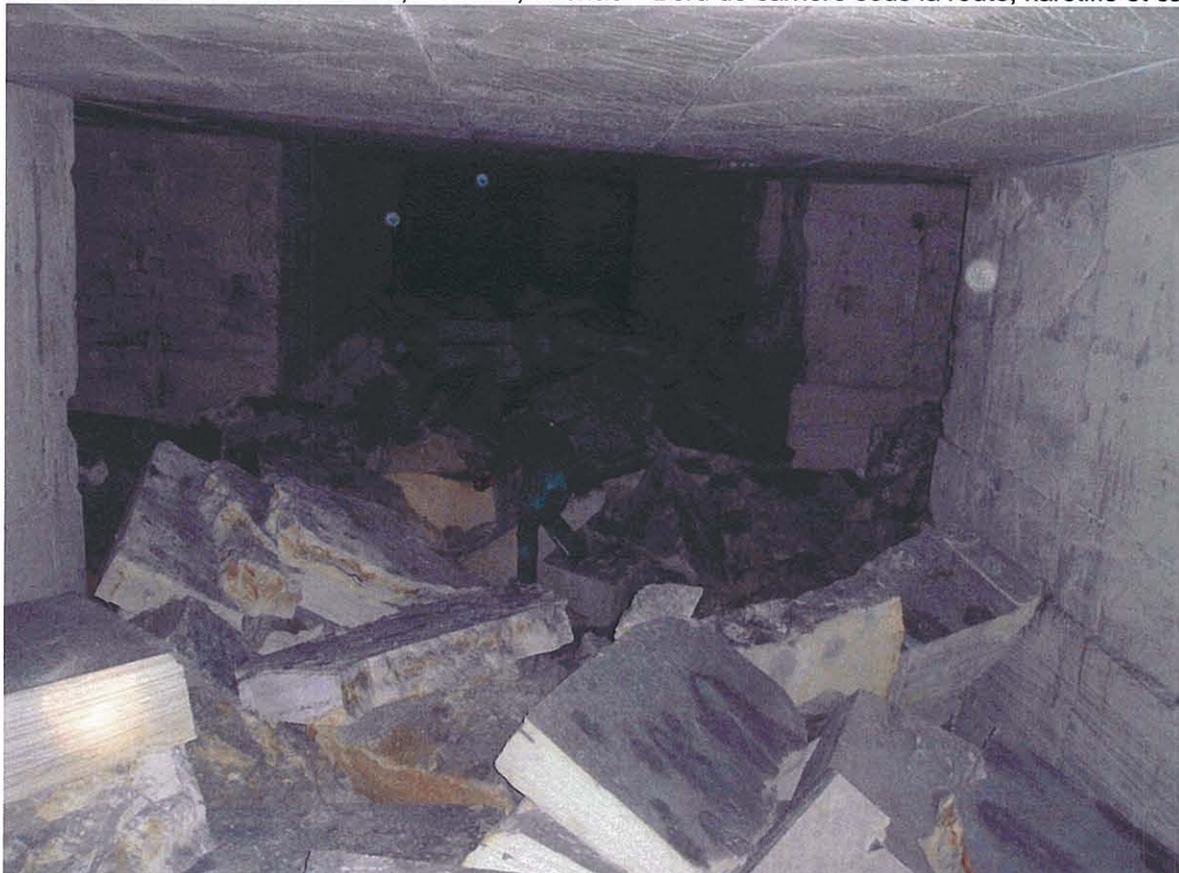
Photo 22 – Carrière "Les Mauds", nord RD, Thénac – Vue d'ensemble

Elle présente, comme noté en 1999, un important taux de défrètement et des piliers très élancés. On y constate une fracture de direction Ouest-Nord-Ouest – Est-Sud-Est longeant toute la partie sud de cette carrière. Cette exploitation s'est étendue le long de ce plan de fracturation sans le traverser, en raison des risques d'instabilité trop importants que cela comportait.

Certaines de ces fractures karstiques se situent immédiatement sous la route départementale avec notamment une remontée, de 2,60 m par rapport au toit de la carrière, qui laisse ainsi une épaisseur de recouvrement de 4,60 m environ à cet endroit.

La vidange des fractures karstiques notées dans le "quartier" au nord, côté est et dans le secteur au nord, côté ouest de la route va se poursuivre mais ne nécessite pas de travaux de confortement dans l'immédiat. La présence de blocs calcaire recouvrant le sol de toute la partie de la carrière, côté est et l'accès difficile du secteur nord, côté ouest rendent de plus malaisée toute intervention en carrière. Une inspection périodique - tous les 2 ans - de ces deux secteurs de la carrière devrait permettre d'en observer les signes d'évolution éventuelle.

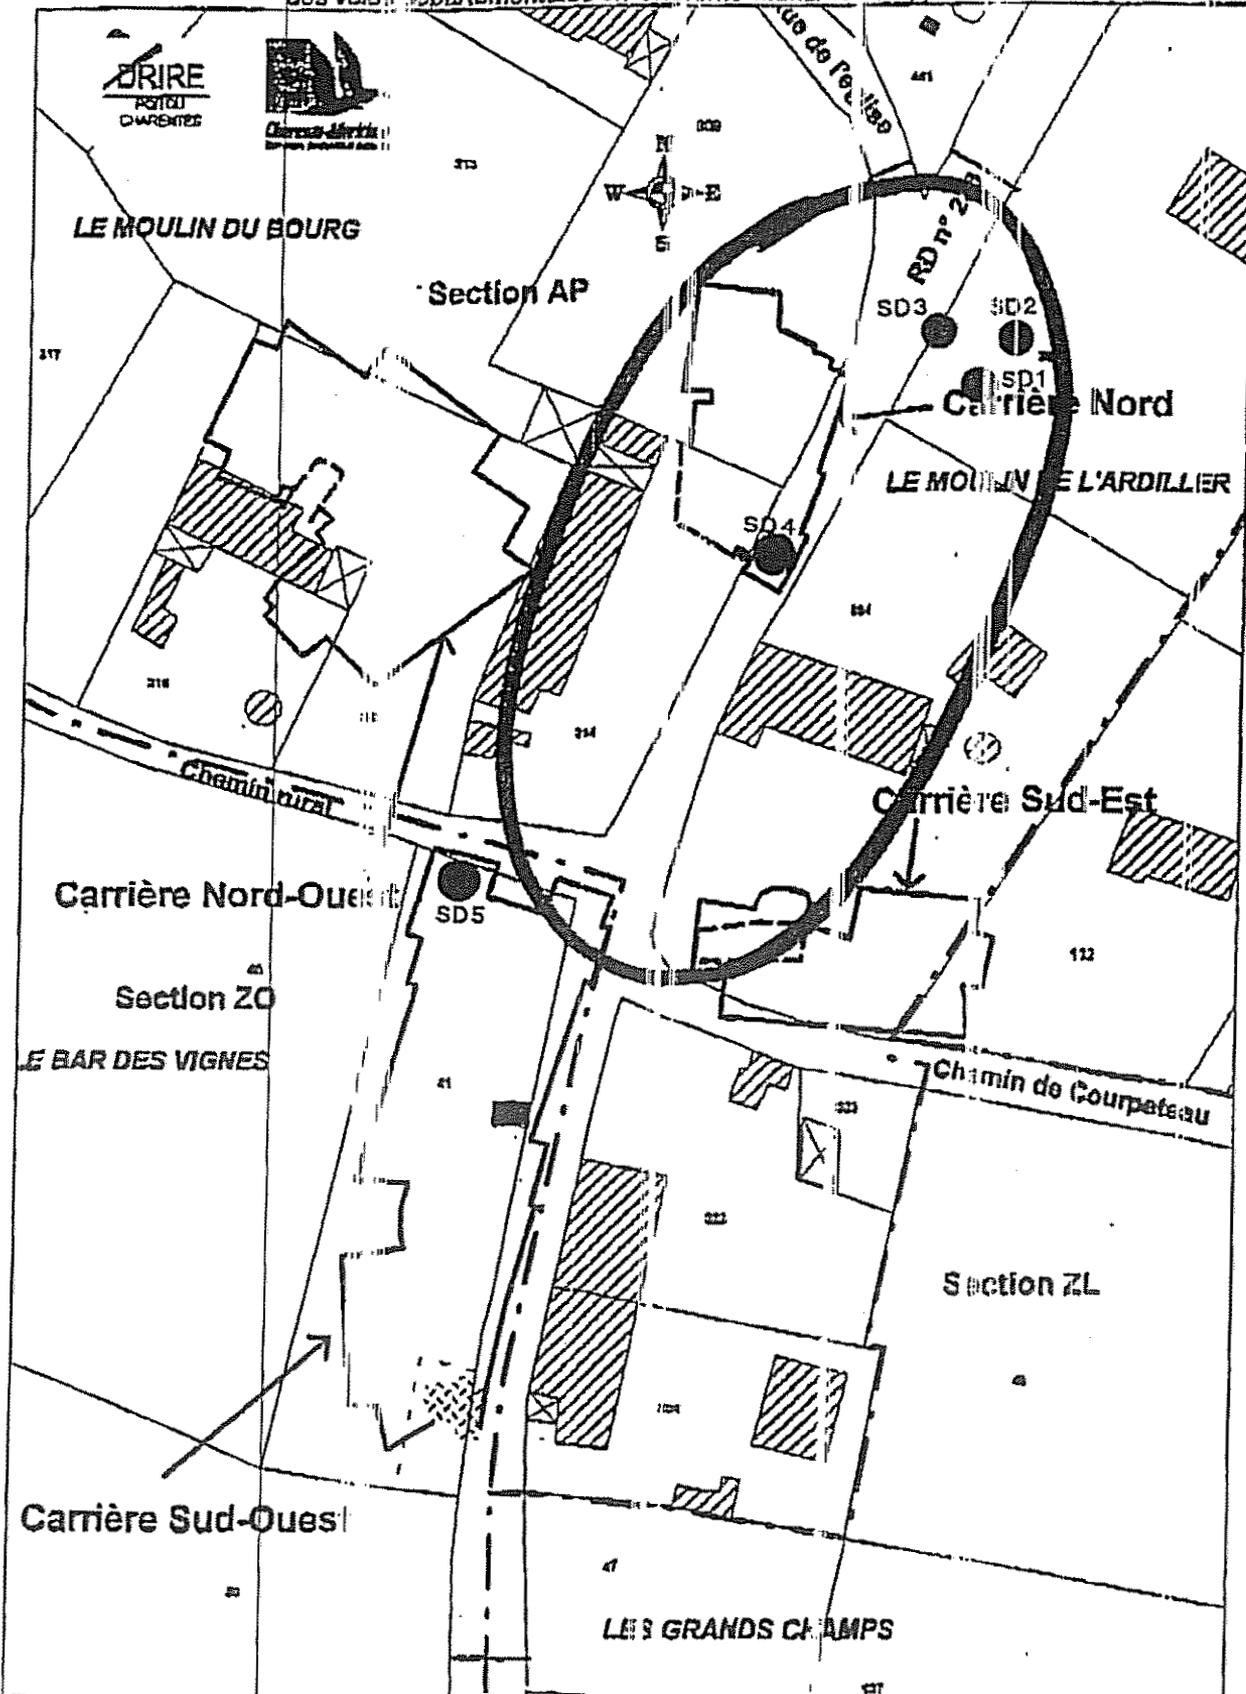
Figure 7 : Carrières souterraines "Les Moulins de Saint-Georges"
Commune de Saint-Georges-des-Coteaux
Positionnement des carrières sur plan cadastral - Echelle 1 / 1 000

La localisation de ces quatre carrières sur le plan cadastral (sections AP, ZO et ZL) est indiquée sur la figure 7. La carrière dite « Sud-Ouest » se trouve au sud du carrefour et en bordure ouest de la RD 326. La carrière dite « Sud-Est » se situe à l'ouest du carrefour et en bordure nord du chemin de Courpéteau. La carrière dite « Nord-Ouest » est au nord-ouest du carrefour, relativement éloignée de la RD 326. Quant à la carrière dite « Nord », elle s'étend au nord du carrefour, en bordure ouest de la RD 326.

L'extension de la carrière, telle qu'elle a pu être établie par levés sommaires à la boussole et au décamètre, est indiquée sur la figure 7. **Les levés montrent que la limite est des vides débordé légèrement de l'aplomb du bord de la RD 326, mais ne semble pas dépasser l'axe de la chaussée.** La maison (appartenant à Monsieur Michel Machefert) située de l'autre côté de la route, sur les parcelles AP 322 et 304, se trouverait au plus près à 5 m de l'aplomb des zones sous-cavées. Au nord, les vides s'arrêtent en bordure de l'aplomb du chemin rural carrossable (emprunté par des engins agricoles). A l'est, la carrière ne s'étend pas au delà de la limite de la parcelle 41 (la parcelle adjacente, n°40, étant occupée par une prairie).
