Carrières souterraines abandonnées de la commune de Tourtenay (79)

Visites complémentaires

Rapport final

BRGM/RP -55401-FR
mars 2007

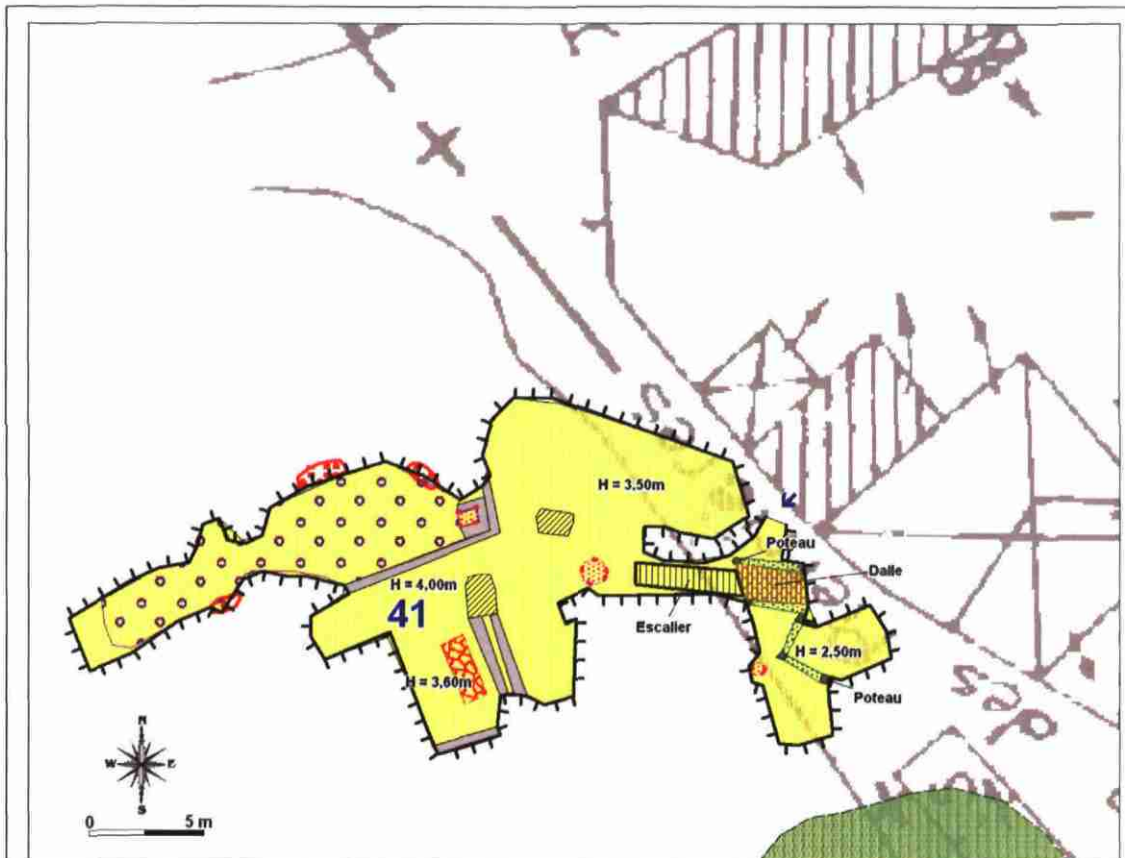
illustration 3 – Cavité n°41 – Rue des Perrières – Chutes du banc de toit et fissuration mécanique résiduelle en périphérie d'un fontis remblayé depuis la surface. Les blocs de craie sont sur les remblais

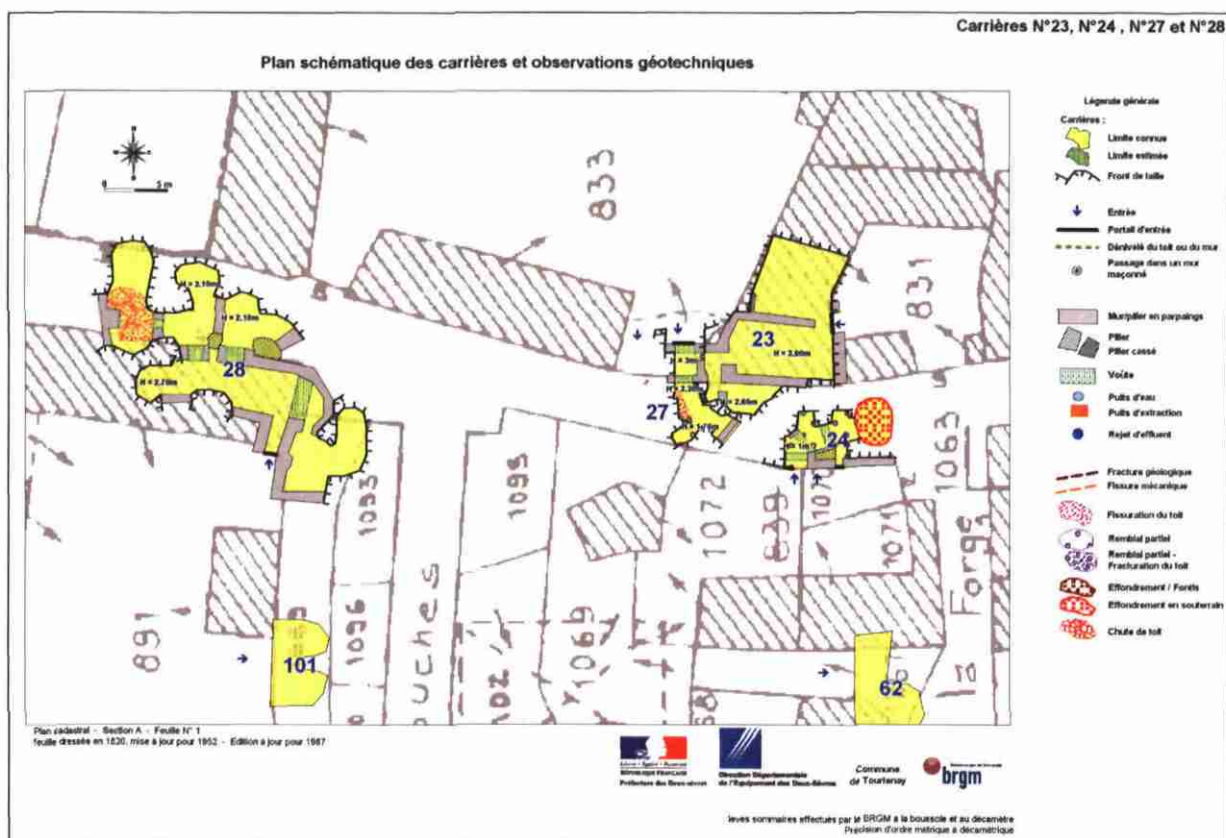
illustration 17 – Cavités n°23, 24, 27, 28 – Rue Principale – Plan de la carrière et observations géotechniques

En 2006, on observe effectivement, localement, des zones fracturées au toit menaçant la rue Principale ainsi que d'anciennes zones effondrées. Un pilier en parpaings a été monté au milieu de la cavité, sous la voirie (cf. illustration 15).

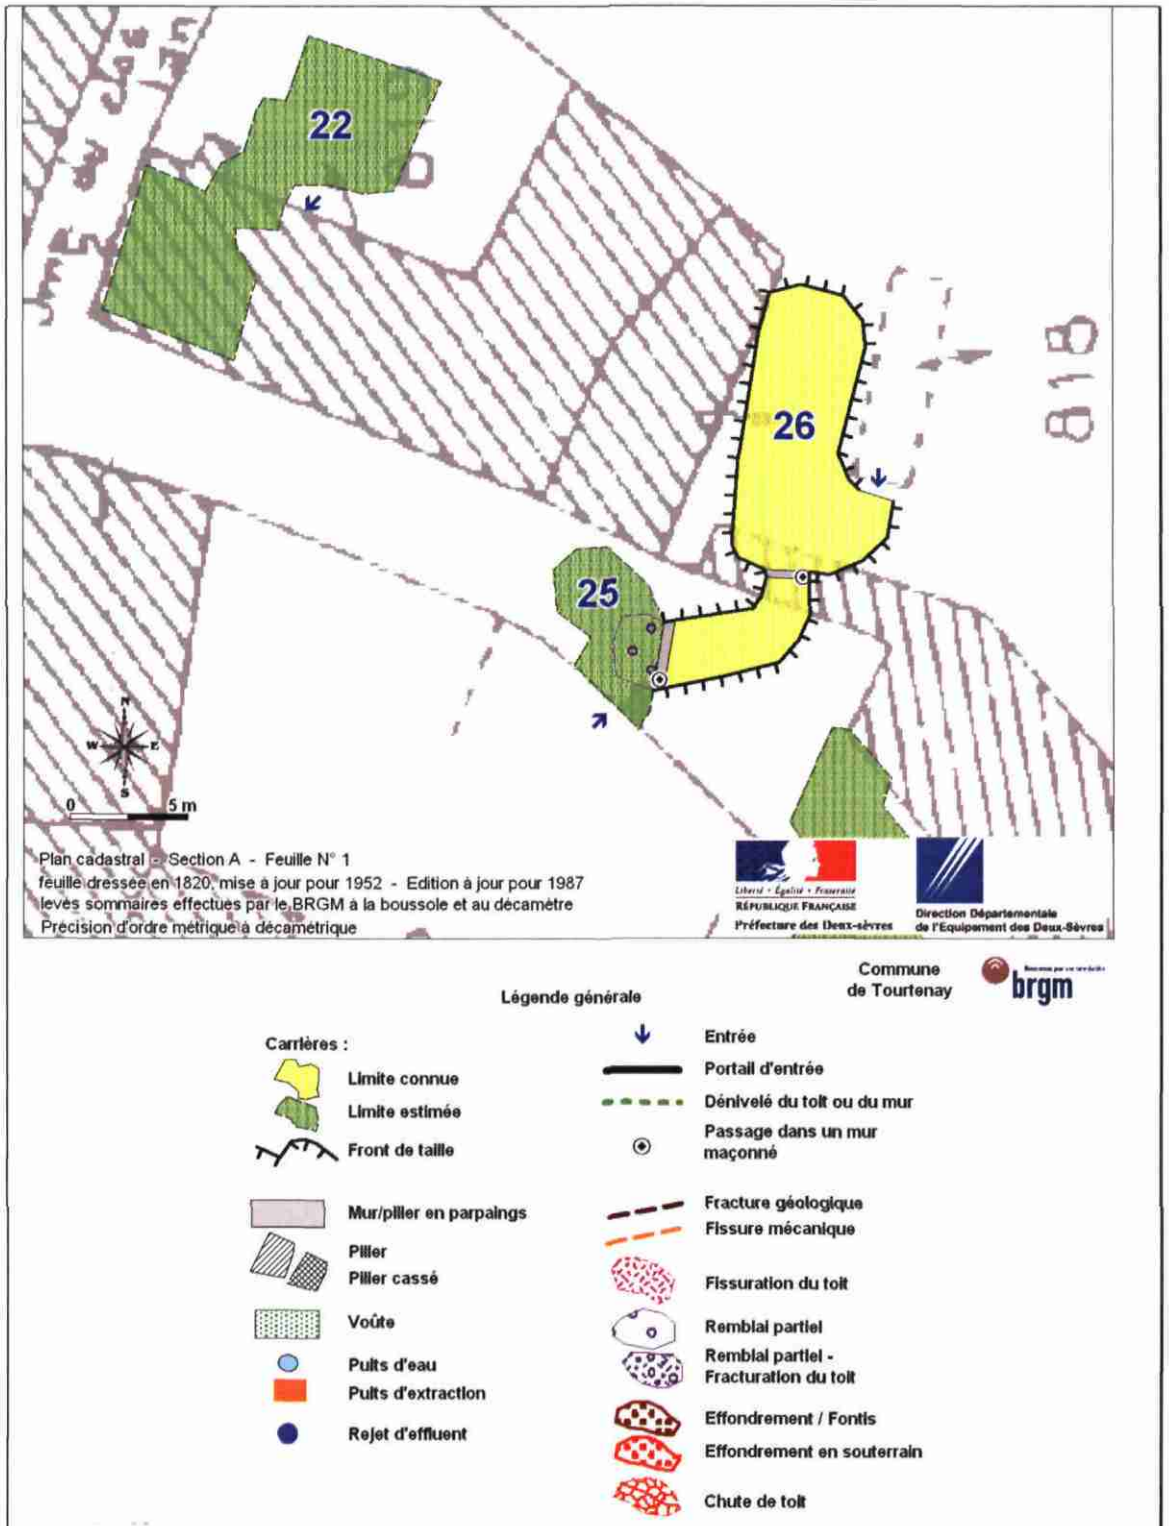
illustration 21 – Cavité n°26 – Rue Principale – Plan de la carrière et observations géotechniques

Cette cavité a été visitée en 1999. Son état était jugé bon, ce qui est toujours le cas en 2006. Mais un mur fermant une extension de cette cave sous la rue Principale a pu être ouvert par la commune (cf. illustration 20). Son extension et ses caractéristiques font l'objet de l'illustration 21. Le premier banc de toit de cette cavité de faible dimension (10 à 15 m²) présente des fissures mécaniques laissant augurer une « montée de voûte » à venir. Un mur en maçonnerie ferme la chambre côté ouest. Du remblai apparaît derrière à la faveur d'une pierre manquante. Il s'agit du remblai signalé dans la cavité n°25.

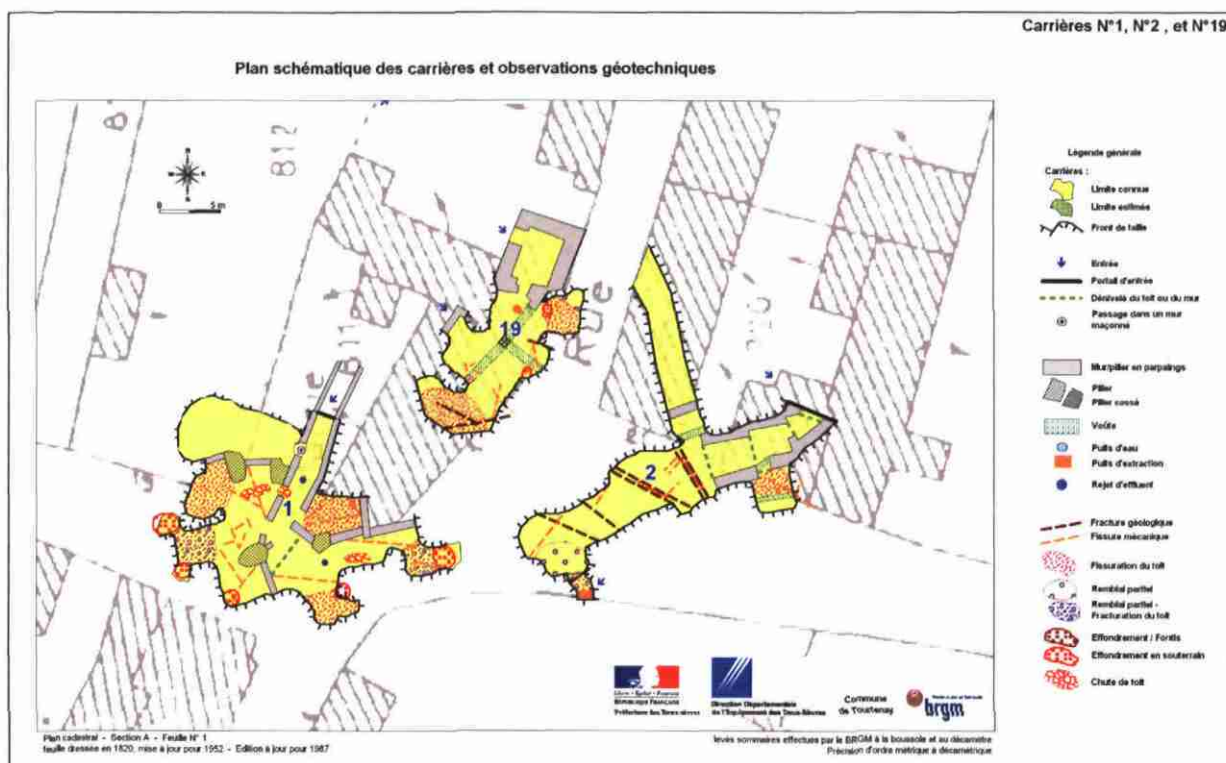
illustration 23 – Cavités n°1, 2 et 19 – Rue Principale – Plan des carrières et observations géotechniques

Cette cavité a été visitée en 1999 et était considérée comme très dégradée. La visite effectuée en 2006 confirme ce diagnostic. En effet, on constate de nombreuses fissures mécaniques ou géologiques ayant rejointes au toit ainsi que des « montées de voûte » dans les diverses salles de cette petite cave. Elle s'étend par ailleurs en grande partie sous la rue Principale, au niveau du carrefour de la mairie.

Cette cavité a été visitée en 1999 et était considérée comme très dégradée. La visite effectuée en 2006 confirme ce diagnostic. En effet, on constate de nombreux signes d'instabilité et de fragilisation de l'ensemble (fissures mécaniques, toit fracturé...).

Cette cavité a été visitée en 1999 et était considérée comme très dégradée. La visite effectuée en 2006 confirme ce diagnostic. En effet, on y constate de nombreux signes d'instabilité, notamment sous et à proximité de la voirie publique (toit fracturé, pilier fissuré...).

Cette carrière souterraine mérite d'être remblayée car des fontis ou des effondrements de plus grande ampleur peuvent survenir. La mise en place d'un système de surveillance instrumenté n'est pas adapté à son état de dégradation avancée.

Dans l'attente des travaux son inspection visuelle doit être réalisée tous les 6 mois ainsi qu'après des épisodes pluvieux intenses.

Bien que l'on ne constate pour l'instant aucune « montée de voûte » dans cette cavité, son état général et son contexte nous conduisent à préconiser son remblaiement, et comme pour la précédente, une inspection visuelle avant travaux tous les 6 mois ainsi qu'après des épisodes pluvieux intenses.

Son extension sous la Mairie et partiellement sous la rue nous conduit à préconiser son remblaiement total. Comme pour les 2 précédentes, une surveillance visuelle avant travaux s'impose, complétée par la pose et le suivi d'un fissuromètre sur le pilier central fissuré. La rupture de ce dernier entraînerait en effet la propagation rapide d'un fontis vers la surface et l'effondrement d'une partie des bâtiments sus-jacents.

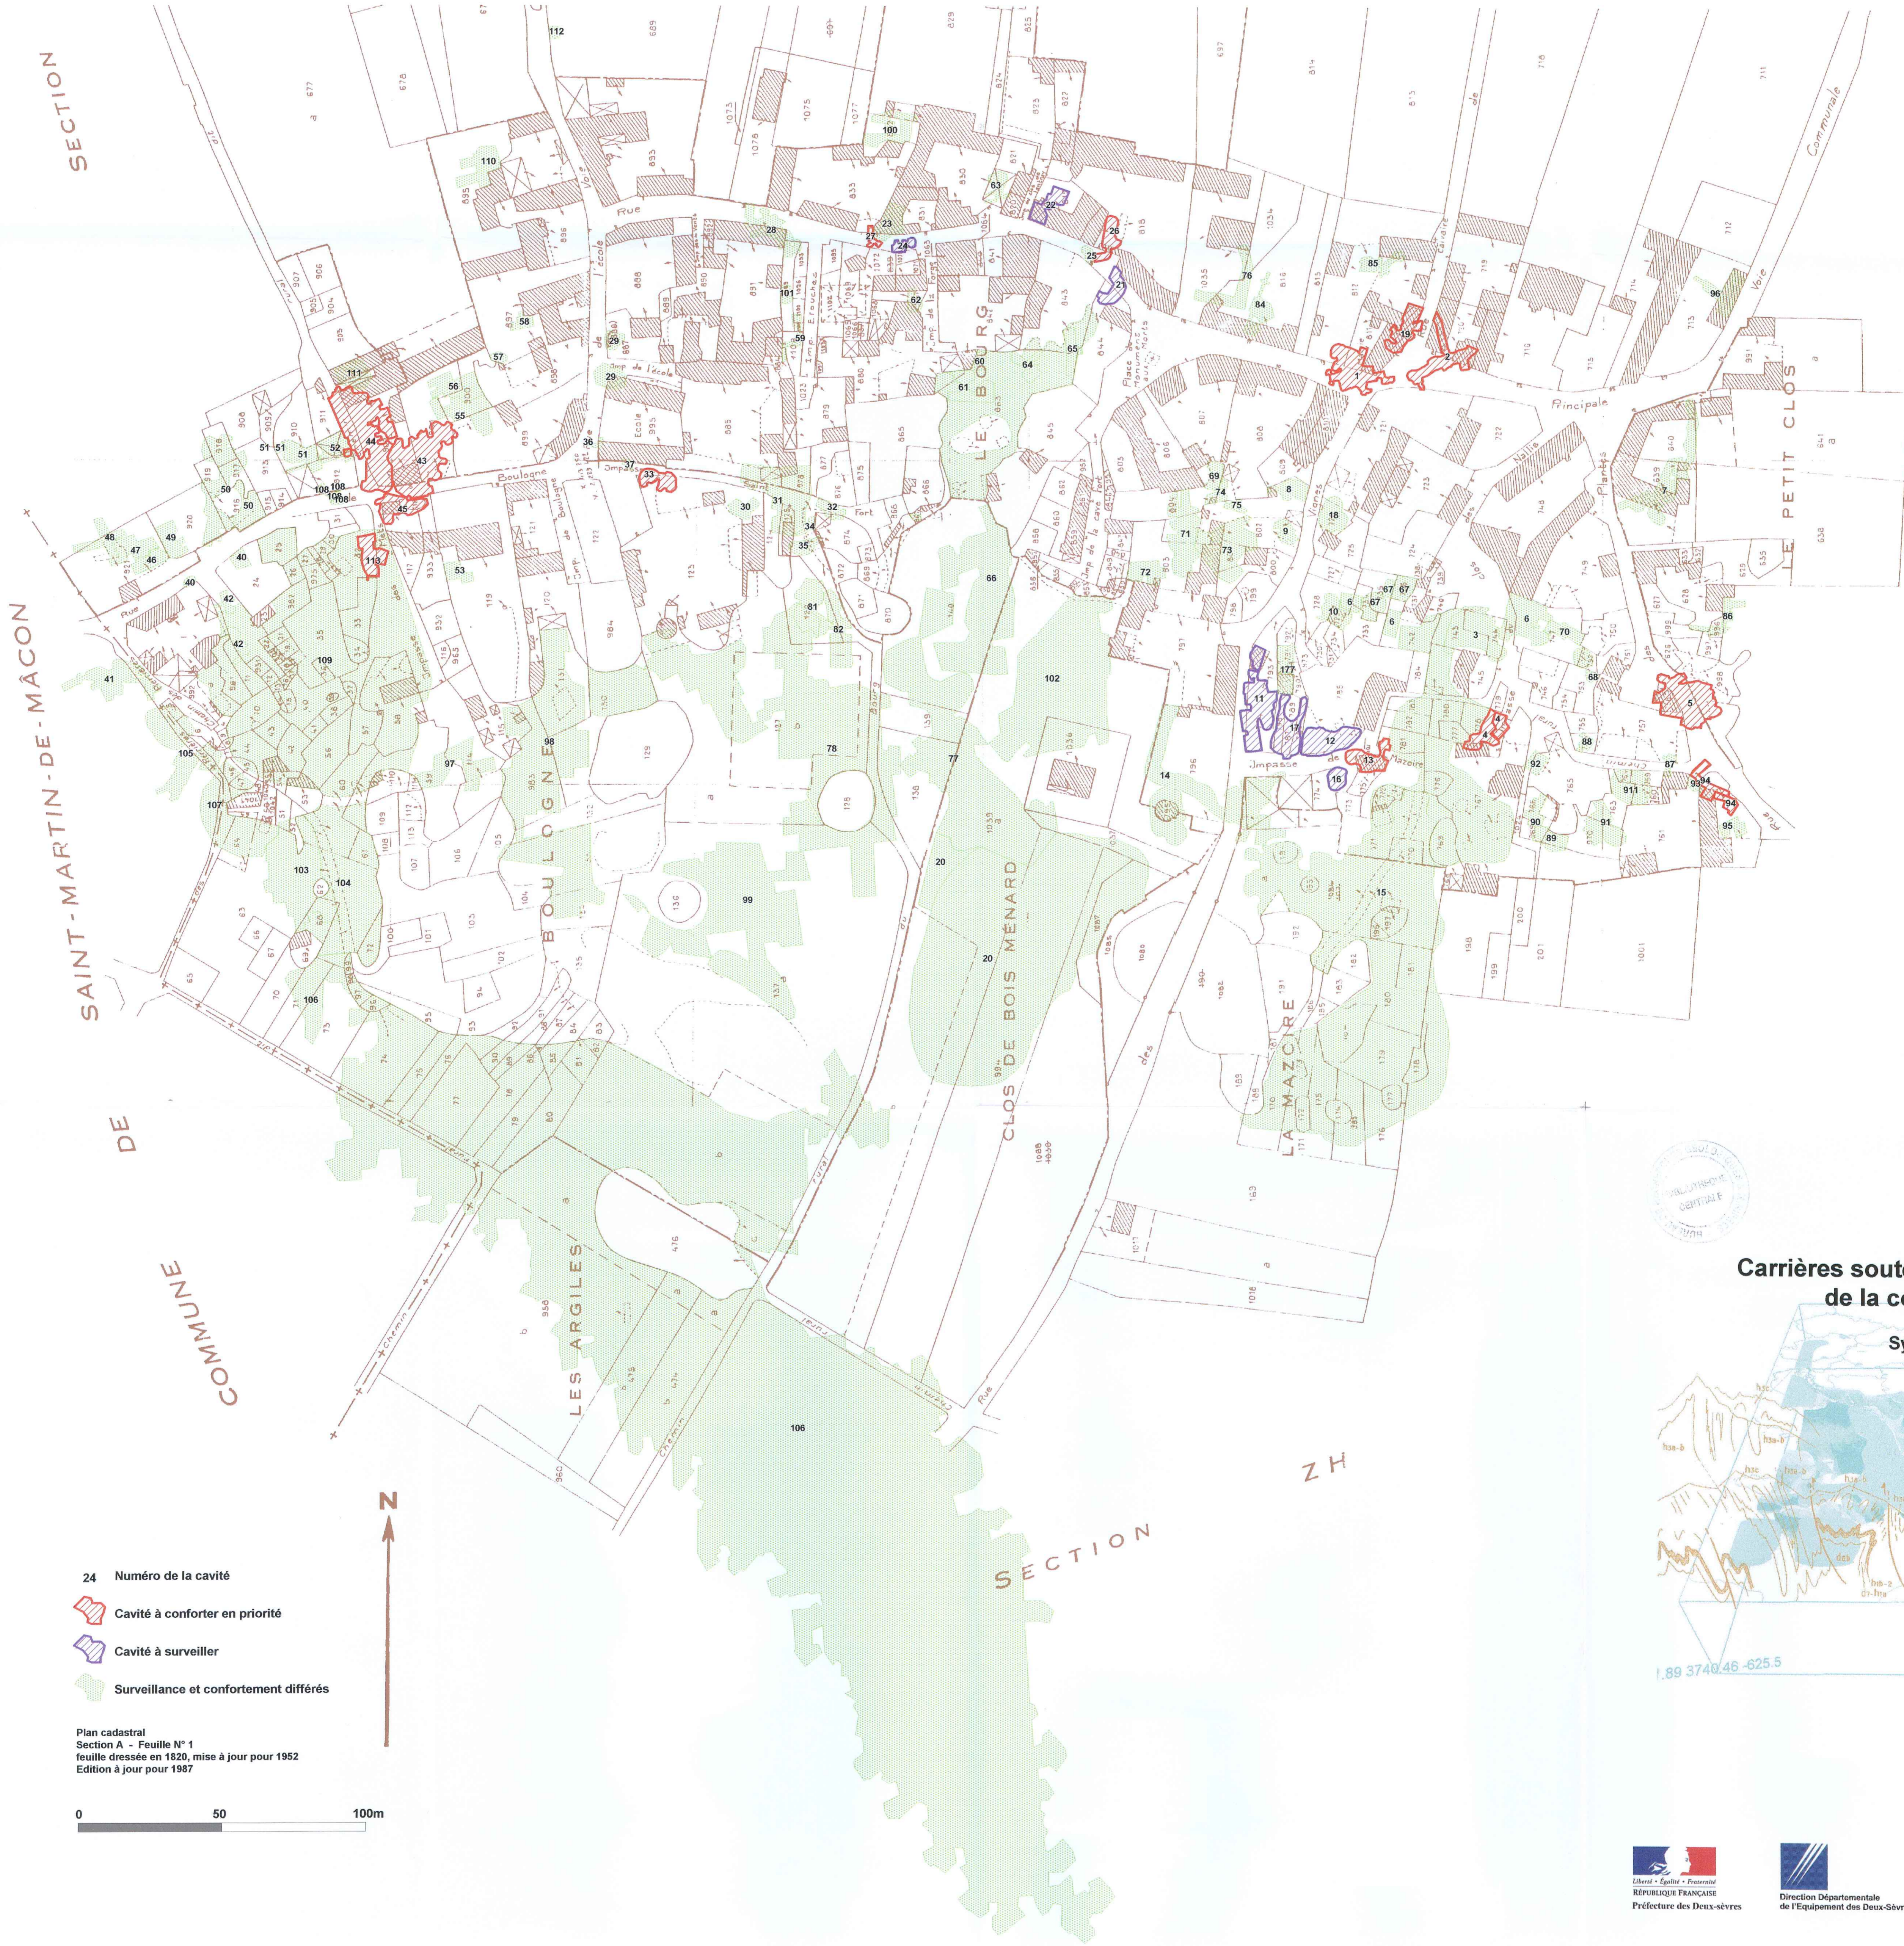
Synthèse des reconnaissances d'octobre 2006
