Galleries souterraines de Pfastatt

Phase 2 - Diagnostics des ouvrages souterrains

Rapport final

BRGM/RP-55663-FR
Juillet 2007

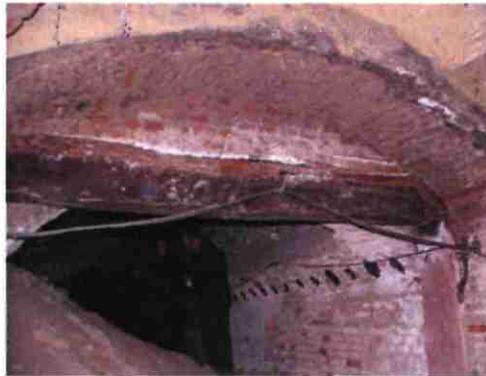
Figure 4 : Passage entre G2-a et la grande salle

À la jonction de la section G2-a et de la grande salle, le linteau en bois est littéralement pourri ; entre lui et la voûte, la petite maçonnerie est fissurée (Figure 4).

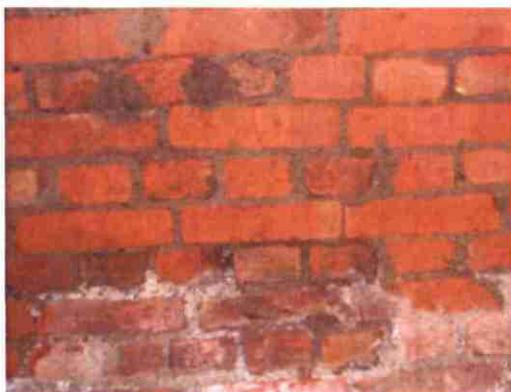
Figure 5 : Cristallisation de salpêtre galerie G2-a

Plus de la moitié sud-ouest de la section G2-a montre un vieillissement accéléré des briques par la formation de salpêtre, dont la cristallisation les éclate progressivement depuis l'extérieur (Figure 5). Cette érosion chimique diminue la résistance des maçonneries en réduisant leur section et leurs caractéristiques mécaniques.

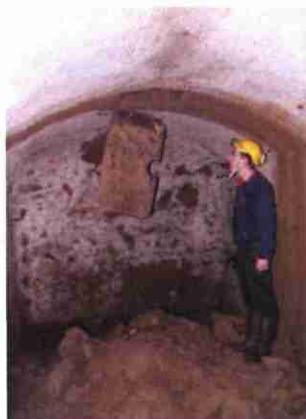
Figure 11 : Débourage de remblais par la cheminée en galerie G4

Cette galerie ne présente pas de désordre particulier, le seul point négatif observé concernant la cheminée située à son extrémité nord. Le conduit a fait l'objet d'un débouffrage de remblais boueux, laissant un vide remontant à 4,5 m au dessus de la voûte (Figure 11). L'aspect des matériaux tombés indique sans équivoque l'apport important d'eau depuis l'extérieur. La localisation de ce conduit en surface n'est pas précise et on le situe aux abords du parking à vélo, voire dans les espaces verts adjacents.

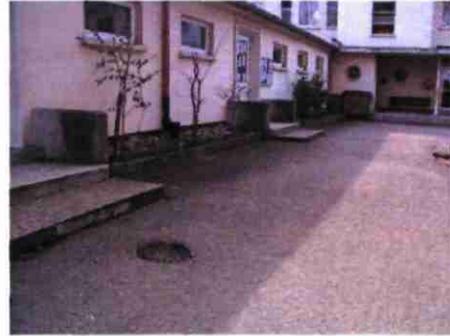
Figure 14 : Affaissement à l'aplomb d'une cheminée de la grande salle devant une entrée de l'école

En sous-sol, elle ne présente pas de désordres ou de signes d'instabilité, mais devant l'une des portes d'accès aux salles de classe côté rue d'Illzach, une dépression circulaire d'une dizaine de centimètres d'amplitude indique un tassement (Figure 14).

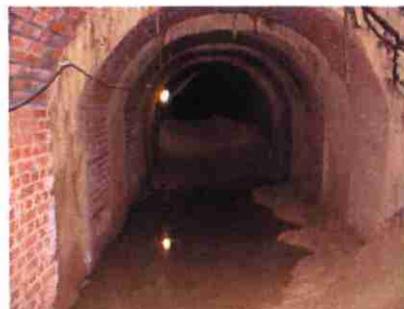
Figure 16 : Inondation de la galerie G3-b suite à l'affaissement en automne 2006

En galerie, ces désordres ont eu pour conséquence l'infiltration à travers les parois d'une forte quantité d'eau qui a longtemps stagné au sol (Figure 16). Ces infiltrations se produisent essentiellement au travers de ce qui pourrait être une ancienne porte murée, située sous la remontée de vide (Figure 17).

En attendant des travaux – probablement la réouverture d'un accès – un plancher-toiture a été mis en place pour limiter les infiltrations supplémentaires.

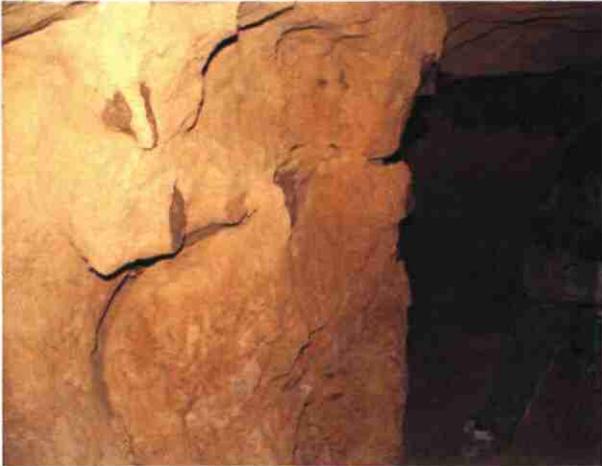
Figure 42 : Vue de l'angle de la section 2 au croisement avec la première section

À la jonction avec le tronçon 2, les angles sont intensément fracturés ; ces déformations sont typiquement des figures de compression (Figure 42).

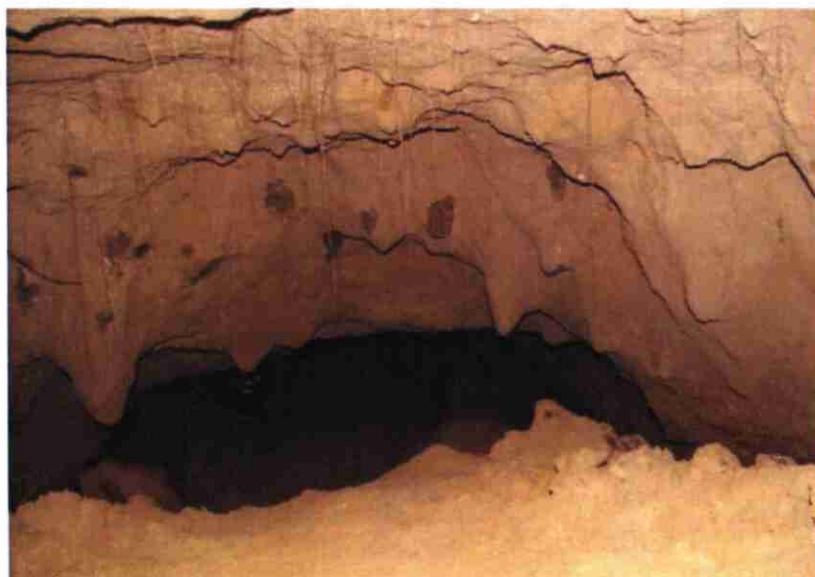
Figure 51 : Vue de l'extrémité sud du tronçon 4 en connexion avec les tronçons 5 et 6

La partie sud du tronçon 4 remonte en direction du tronçon 6. Sur son extrémité méridionale, la voûte est effondrée sur toute sa longueur, ne laissant qu'un passage très étroit de 0,4 à 0,9 m (Figure 51).

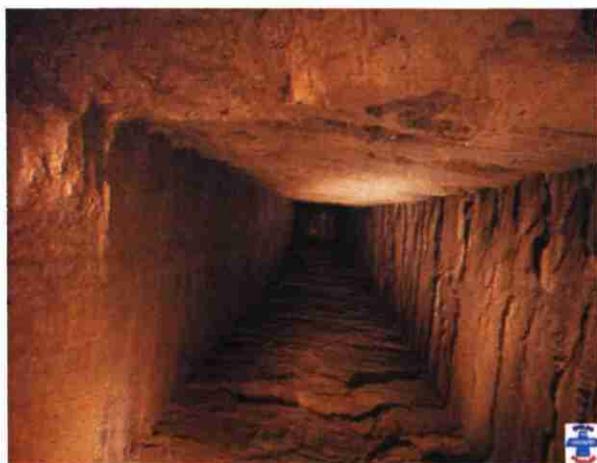
Ce tronçon est équipé d'une cheminée au conduit maçonné, obturée en tête et non localisée en surface. Elle a permis de mesurer le recouvrement, qui y atteint 10 m (Figure 54).

Figure 54 : Conduit de la cheminée de la section 6. Photo SSF 2006. On ne voit pas de maçonnerie.

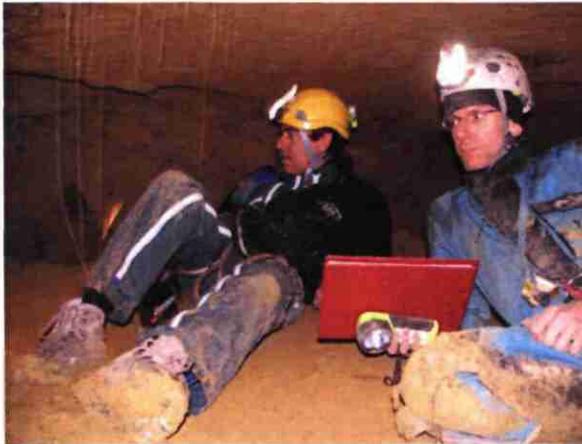
Sa voûte est effondrée sur toute sa longueur et la progression se fait sur des monticules vallonnés de loess, laissant moins de 1 m d'espace sous la voûte (Figure 55, Figure 56).

Figure 55 : Exigüité de la section 6

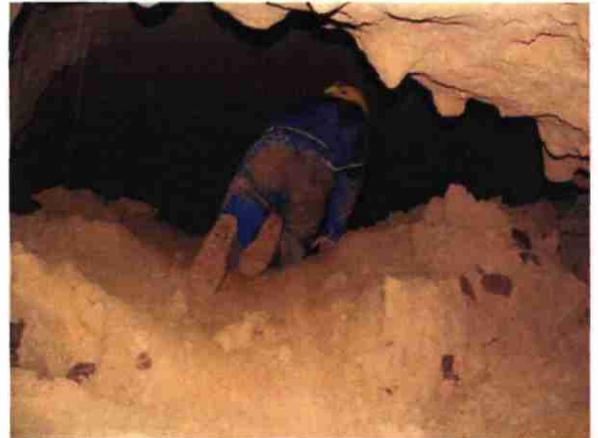
Figure 56 : Voûte effondrée de la section 6

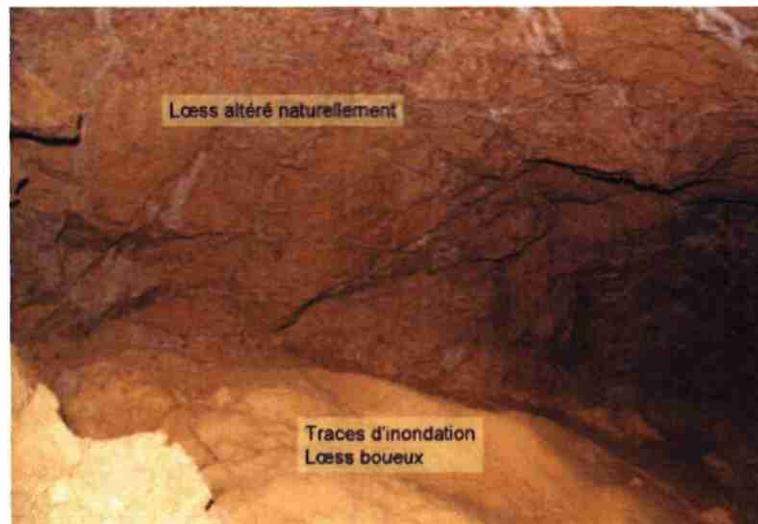
À noter des traces d'inondation et de ruissellement dans l'alcôve nord (Figure 57) ; l'origine de ces eaux n'a pu être identifiée.

Figure 57 : Vue du fond de l'alcôve septentrionale du tronçon 6, marquée par des traces d'inondation

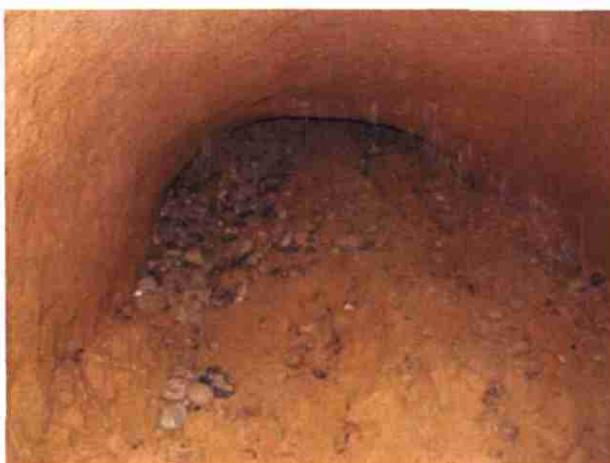
Dans celle-ci, le remblai est un tout-venant alluvial (gravier roulés) suggérant une mise en place plus tardive que dans les autres galeries de ce type. Ces remblais sont particulièrement humides et couverts localement par un loess boueux montrant des traces d'écoulements (Figure 59).

Figure 59 : Vue de l'extrémité orientale du tronçon 7. À noter, l'aspect boueux du loess

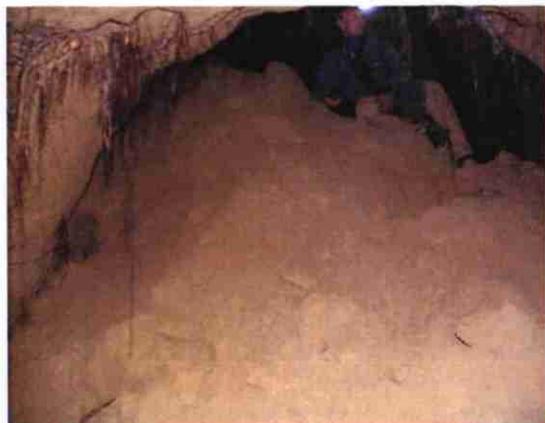
La zone effondrée présente de nombreuses racines qui ont de toute évidence participé à la dégradation de la tenue de la voûte (Figure 64, Figure 65).

Figure 64 : Vue de l'effondrement

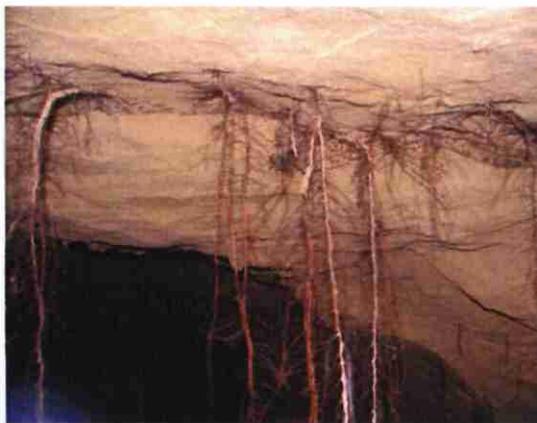
Figure 65 : Détail de l'action des racines dans les plans de décollements au niveau de la voûte

Dans cet ouvrage, on observe nettement l'action des racines qui, par leur croissance, s'immiscent dans les fractures préexistantes, souvent tectoniques ou gravitaires, écartant les lèvres des fissures jusqu'à leur rupture. Dès lors que la galerie a été endommagée, les désordres se poursuivront jusqu'à l'effondrement total.

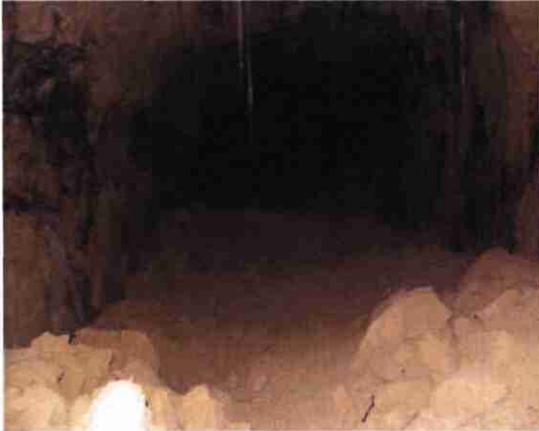
A une douzaine de mètres de l'entrée, les piédroits de la galerie présentent des décollements de panneaux sur plusieurs mètres de long, et entre la cheminée et l'extrémité méridionale de la galerie, de petits effondrements affectent la voûte (Figure 66, Figure 68, Figure 69).

Figure 66 : Vue générale de la galerie ; à noter sur le côté gauche, les décollements naissants

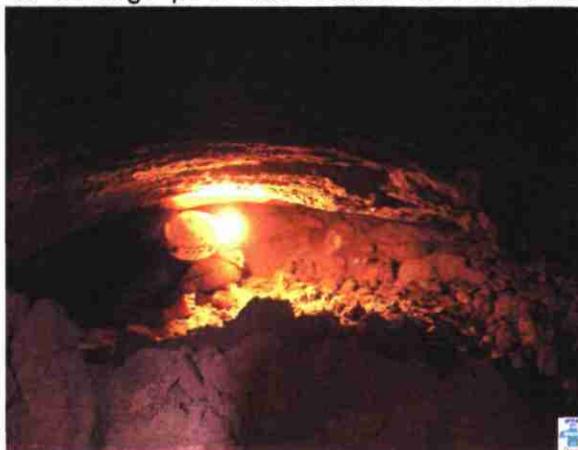
Selon les rapports du SSF, ce tronçon de galerie était en très mauvais état ; toute la section non remblayée était effondrée, la progression se faisant dans le vide résiduel, sur les produits éboulés.

Figure 70 : Vue du vide résiduel de la galerie MM01

Les vides résiduels de la galerie MM01 ont été visités pour la dernière fois par les équipiers du SSF en 2005. Cette galerie, aujourd'hui inaccessible, s'étend sous la propriété de la famille Harmspach sise au n°1 de la rue des Ancêtres. Le processus d'effondrement de cette section est en cours et d'après les modèles de calcul, il est difficile de se prononcer sur la remontée ou non du vide en surface. Cependant, s'il devait se produire, son amplitude serait relativement faible. Le comblement de cette galerie par l'injection d'un coulis spécial permettrait d'éliminer définitivement tout risque de remontée de vide en surface.

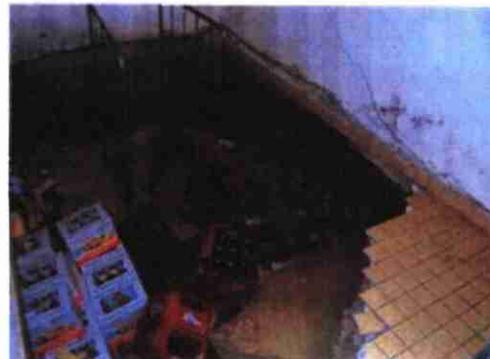
Le bâtiment fut également touché par l'effondrement du plancher du cellier, descendu subitement de 2 à 3 m (Figure 72, Figure 73, Figure 74, Figure 75).

Figure 73 : Effondrement du cellier en 2002

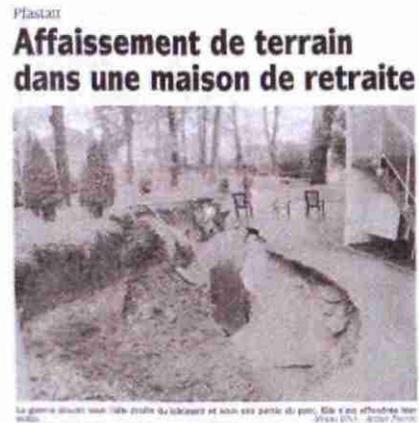
Figure 75 : Coupure de presse de l'effondrement à l'ouest du bâtiment en 2002

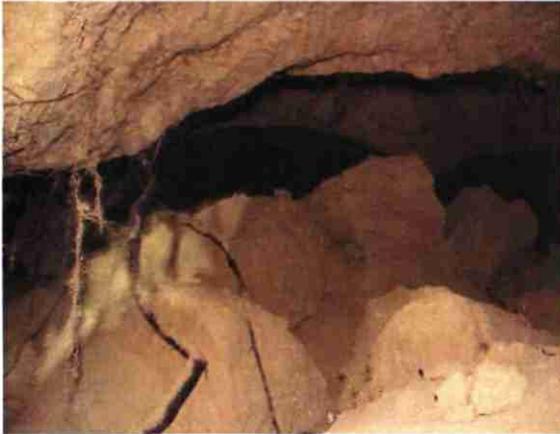
Au même niveau, mais en pied de voûte, le passage de l'ancienne canalisation aujourd'hui démontée représente un vide qui aboutit sur un effondrement dont la longueur a été mesurée à près de 7 m remontant de 1 m au dessus de la voûte (Figure 80).

Figure 80 : Vue de l'extrémité du vide effondré où passait l'ancienne conduite

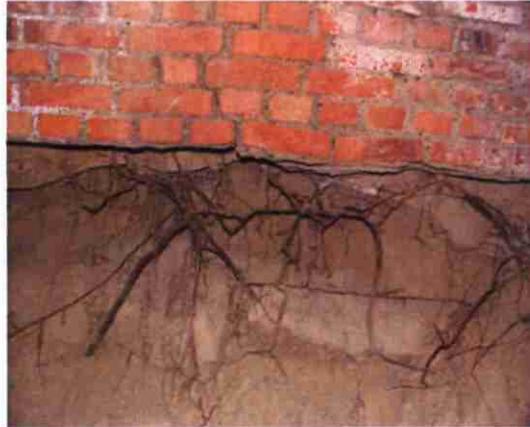
En bordure du couloir de jonction vers la seconde galerie, le parement occidental est localement sous-cavé laissant le mur de briques en suspens (Figure 81).

Figure 81 : Sous cavage sous le parement en briques

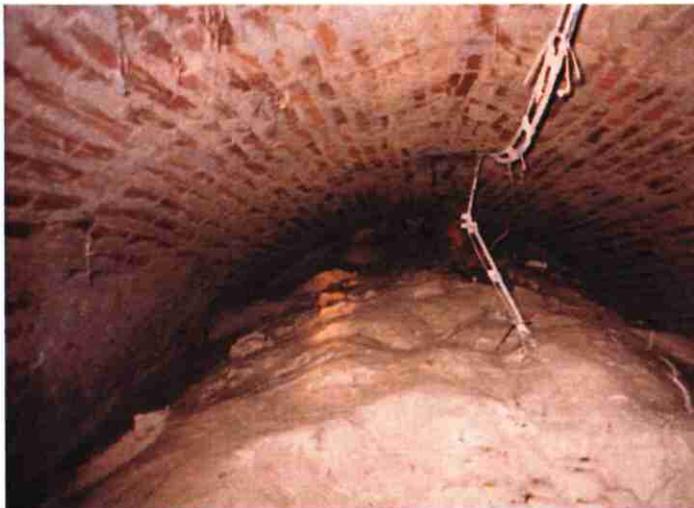
Dans la salle inférieure, la hauteur sous voûte atteint 2,15 m maximum. Le sol est recouvert d'une épaisseur de loëss qui augmente progressivement vers le sud jusqu'à remplir entièrement la hauteur de la galerie à une dizaine de mètres depuis la fin des escaliers ; c'est à cet endroit que la galerie s'était effondrée en 2002 (Figure 82).

Figure 82 : Vue de l'extrémité sud de la galerie orientale avec son bouchon de remblai ; photo de 2004

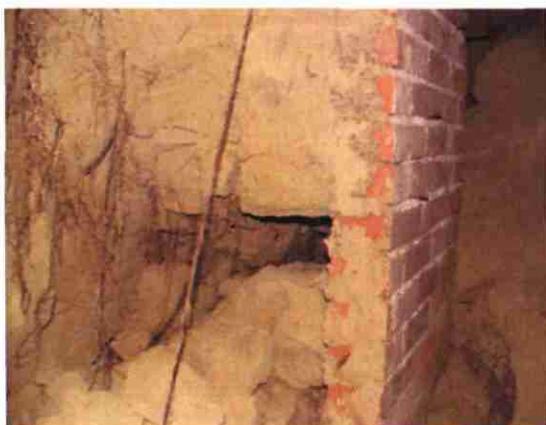
Figure 85 : Vue de l'effondrement de panneaux de loess en arrière des arches maçonnées suite à l'érosion du loess

La base de tous les pénétrants est érodée. L'ampleur du sous-cavage est telle que la galerie passe localement de 2,45 à 3,35 m, l'érosion des pénétrants faisant reculer les parois de loess de plus de cinquante centimètres, même en arrière des pénétrants maçonnés (Figure 84 à Figure 88).

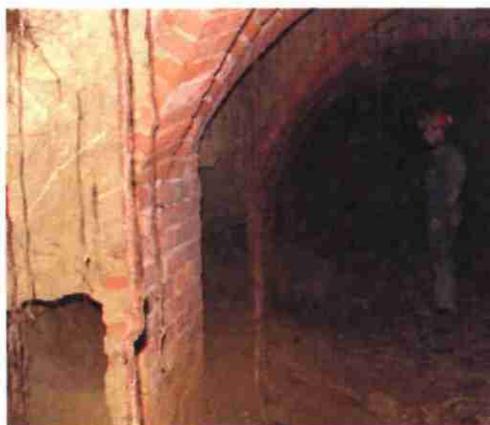
Figure 86 : Vue de l'arrière des arches maçonnées suite à l'érosion du loess

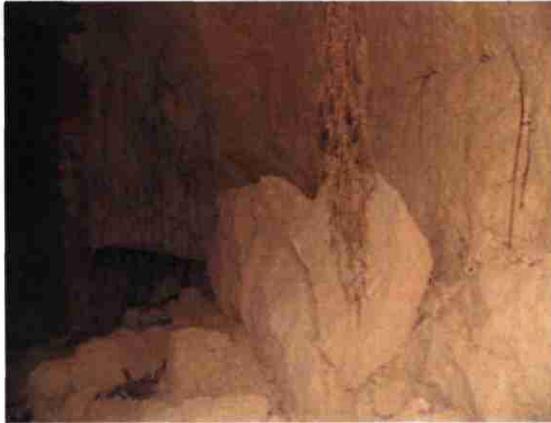
Figure 87 : Blocs de loess effondrés entre les structures maçonnées

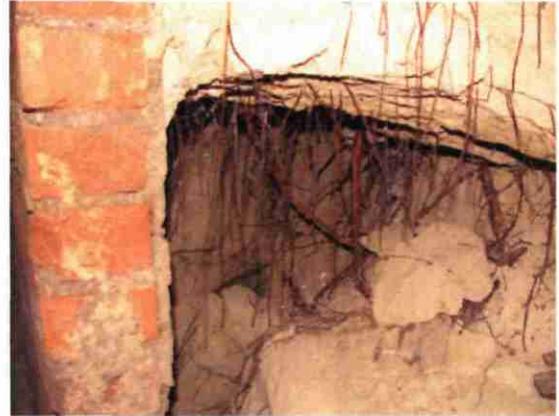
Figure 88 : Détail de l'effondrement de panneaux de loess en arrière des arches maçonnées suite à l'érosion du loess

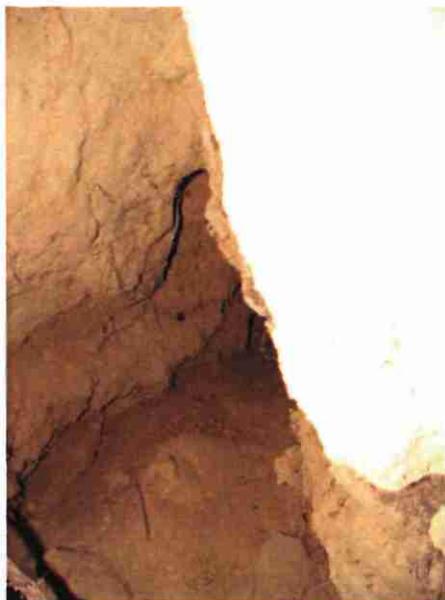
Ce re-profilage du massif de terre au droit de la galerie a ainsi eu pour effet d'alimenter des infiltrations dans la galerie. Des traces récentes de ruissellement partent du remblai nord et se poursuivent dans cette galerie jusqu'à son extrémité (Figure 89).

Figure 89 : Chenal d'érosion sous les remblais nord de la galerie occidentale

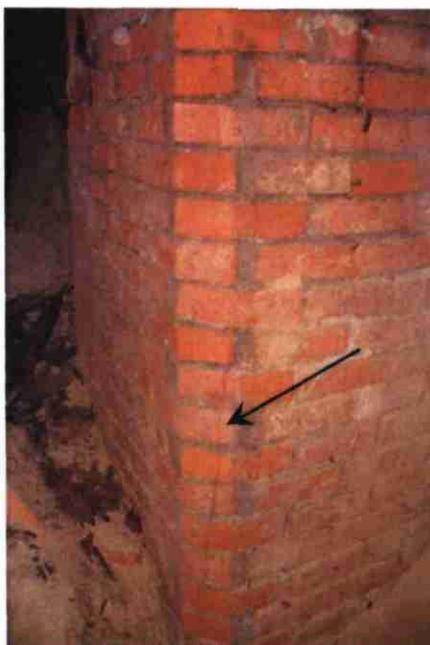
Le sous-cavage décrit dans la galerie occidentale affecte également une partie du couloir de jonction entre les deux galeries. Plus important, toutes les maçonneries qui arment les croisements entre les galeries et le couloir de jonction sont éclatées, toutes les fissures indiquant clairement comme origine une compression verticale (Figure 90 à Figure 92).

Figure 92 : Pignon Nord-Est du couloir de jonction éclaté

Ces deux galeries, à l'heure actuelle et d'après nos informations, concernent des espaces verts rarement visités. Ces ouvrages devront bénéficier d'un comblement total, mais en attendant, un barrièrage et une signalisation devront être mis en place afin de limiter tout risque de chute aggravée. Vu les enjeux en surface (espaces verts), le comblement ne nécessite pas de contraintes techniques particulières en terme de résistance et compacité. Il pourra être fait par terrassement et comblement à l'aide d'un tout-venant, seule la zone la plus profonde passant à proximité du bâtiment devra être clavée.

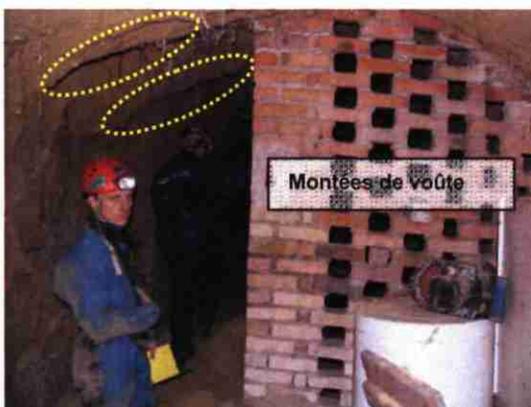
Figure 97 : Extrémité sud des cellules avec montées de voûte

À 10 et 17 m de l'entrée, des racines participent à la dégradation des maçonneries et à la chute de petits panneaux de loëss. À 17 m, la pousse des racines est directement responsable d'une petite remontée de vide de 40 cm d'épaisseur (Figure 97).

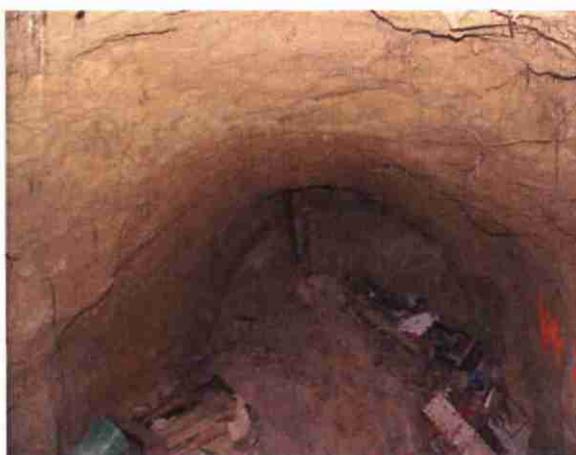
Tout au Sud de la galerie, des remblais s'accumulent sur le sol, déversés au niveau des deux dernières cheminées, celle située le plus au Sud étant totalement bouchée (Figure 98 à Figure 100).

Figure 98 : Vue sur le tas de remblais déversé par la cheminée sud

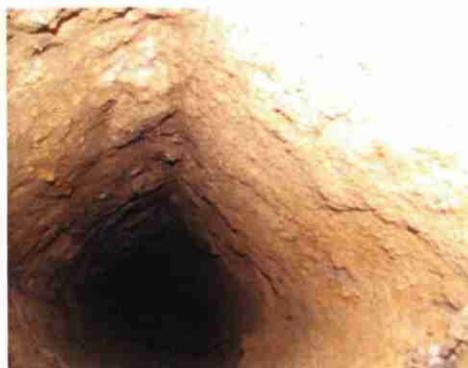
Figure 100 : Vue de la troisième cheminée

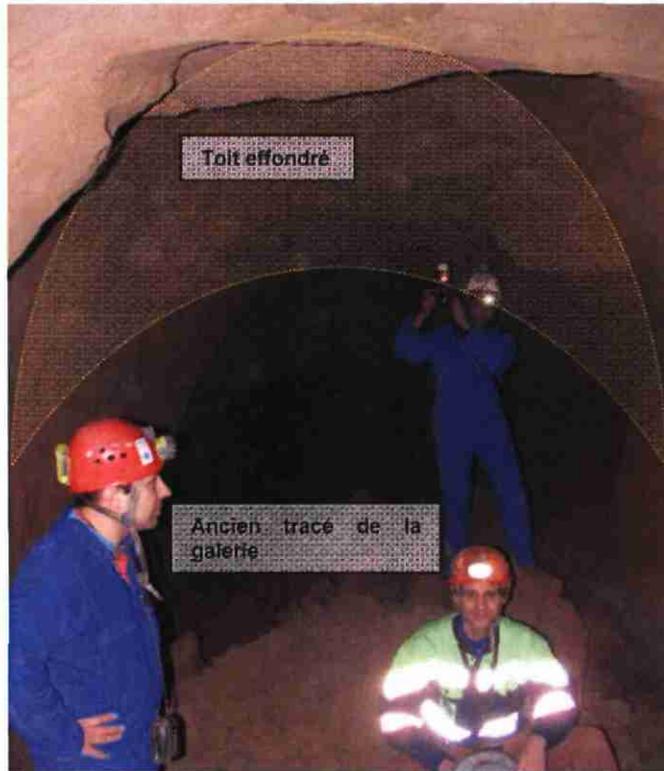
Ces traces d'écoulement atteignent la section 2 où des désordres importants sont observés ; il s'agit notamment de décollements de panneaux de loess au niveau des piédroits de la galerie. Par endroits, des panneaux se sont déjà effondrés et la galerie passe localement de 2,6 à 3,1 m de large. Dans la section 2, la voûte s'effondre par blocs et celle-ci est localement remontée de plus de 1 m, avec une hauteur sous voûte atteignant 3,4 m au lieu de 2,2 m dans les niveaux les mieux conservés – qui restent très rares.

Figure 106 : Section 2, zone éboulée

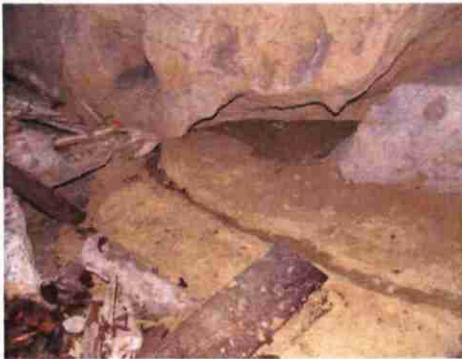
Figure 107 : Section 2, trace de ruissellement

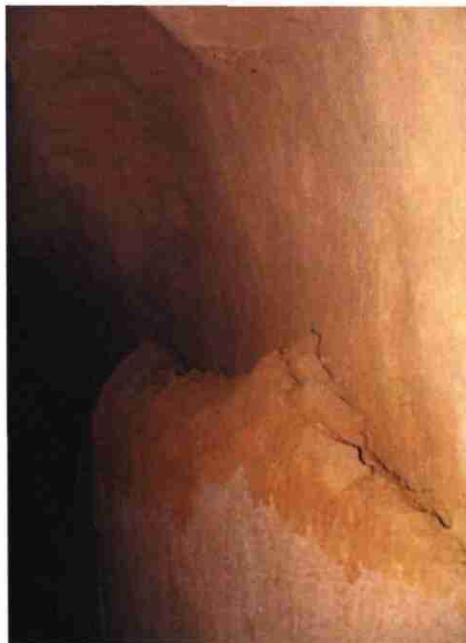
Figure 108 : Section 2, zone éboulée –
décollement des piédroits

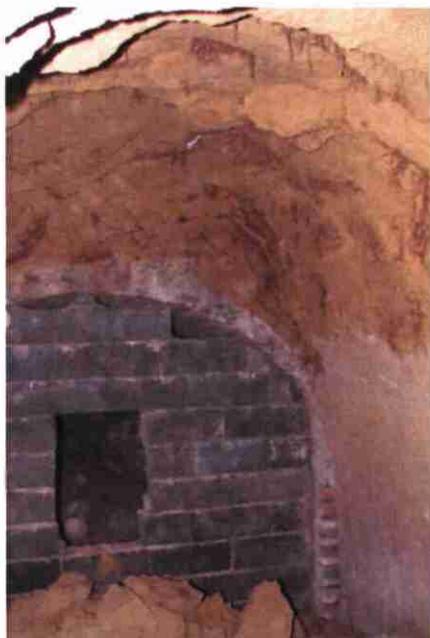
Figure 110 : Section 2, zone éboulée et entrée de la section 3

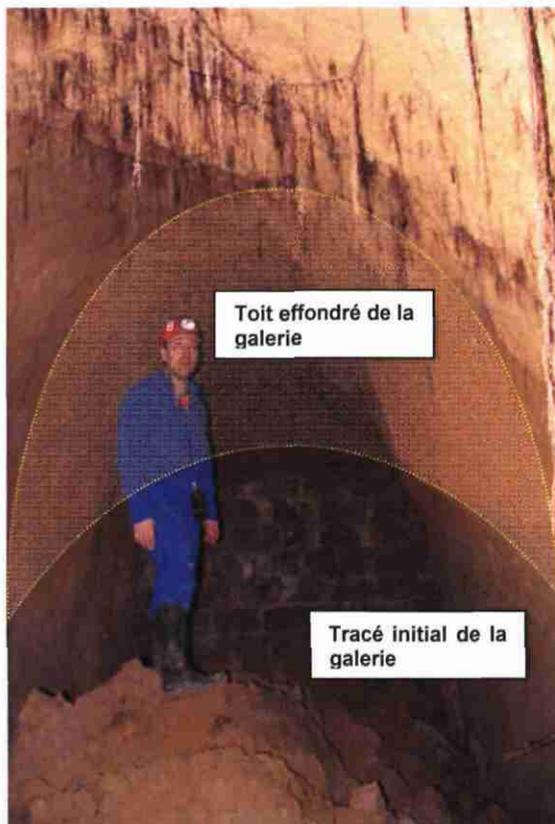
La section 4 est dans la même configuration que la section 2, à savoir des décollements de panneaux au niveau des piédroits entraînant un élargissement de la galerie, associé à une remontée de vide par la chute de panneaux de la voûte, celle-ci étant remontée de 85 cm à près de 1,5 m (Figure 111). Le sol de la galerie est recouvert d'un amoncellement de loëss tombé du toit atteignant près de 1 m d'épaisseur.

Figure 111 : Vue générale de la section 4 dont le toit s'effondre sur toute sa longueur

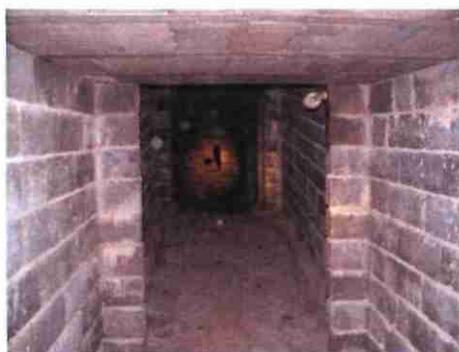
La deuxième partie, maçonnée de parpaings et hourdis, est également dans un bon état et en dehors d'une condensation élevée, aucun désordre n'y est relevé (Figure 112).

Figure 112 : vue générale de la section 3

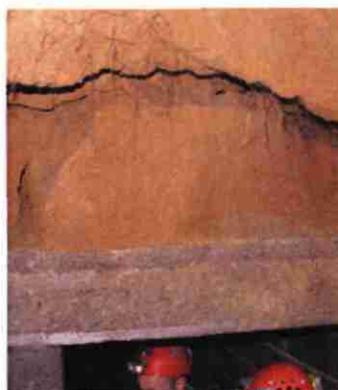
Figure 113 : Section 3, illustration du rôle anti-érosion de la maçonnerie

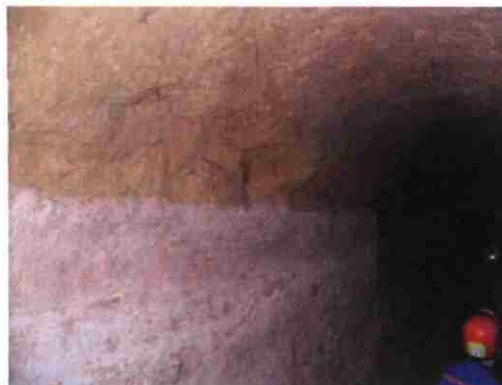
Figure 118 : Vue de la section 2 et les traces d'un panneau effondrée

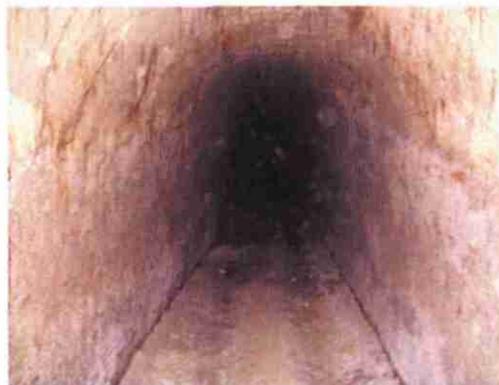
Figure 119 : Vue de la section 3, à noter le grand nombre de racines en voûte

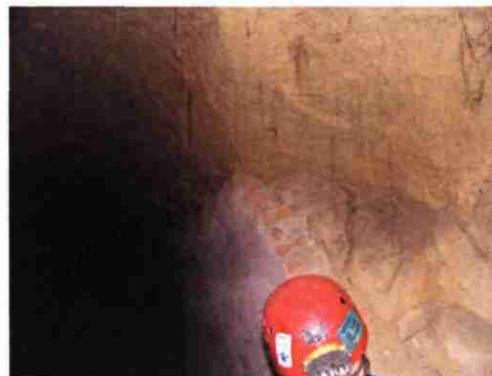
- le linteau de la cloison délimitant les sections 1 et 2 est fissuré en son milieu (Figure 122);
- sur les 3 premiers mètres de la section 2, la voûte en loess est régulièrement traversée de petites racines et des fissures apparaissent (Figure 123) ;
- à 14 m de l'entrée, au milieu de la section 2, les parements en briques s'effondrent sur plusieurs mètres de long et localement la largeur de la galerie passe de 2,5 à 3,8 m (Figure 124 et Figure 125);
- le linteau de la cloison entre les sections 2 et 3 est cassé de façon franche et ne remplit plus son rôle de soutien (Figure 126) ;
- de part et d'autre de la cloison précitée, des racines percent la voûte et apparaissent tout le long de la section 3 ;
- à l'entrée de la section 3, on note sur les parements des décollements de panneaux (Figure 127).

Figure 125 : Détail de l'effondrement des parements

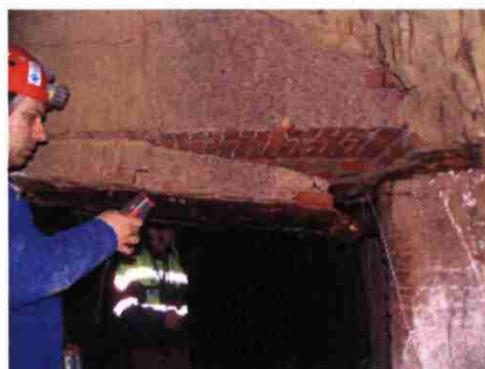
Figure 126 : Vue du linteau tombé entre les sections 2 et 3

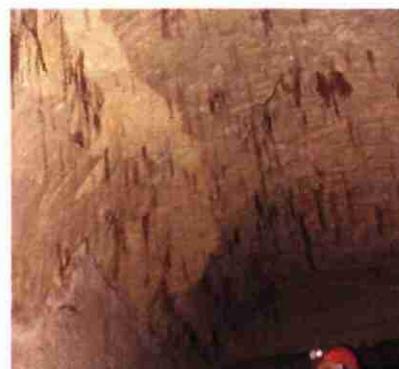
Figure 127 : Trace d'un panneau de loess tombé

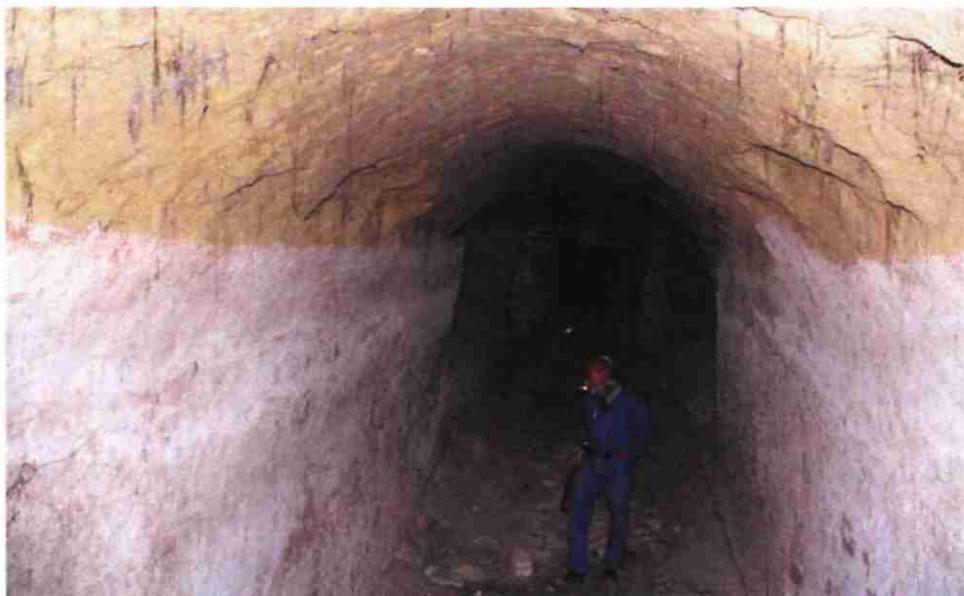
Figure 128 : Vue générale de la section 2, au fond, l'accès à la section 3 et devant, la zone de parements effondrés

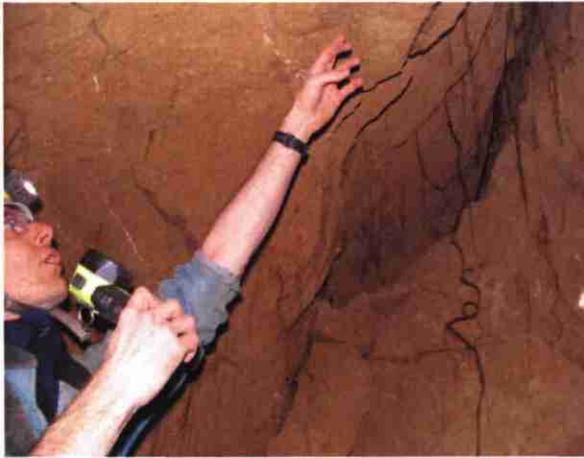
Les 4 tronçons du réseau RA01 sont entièrement connectés, alors qu'un volumineux éboulement bouche la connexion entre les sections nord et ouest du réseau RA02.

Figure 139 : Vue de la base de l'effondrement principal du réseau RA02

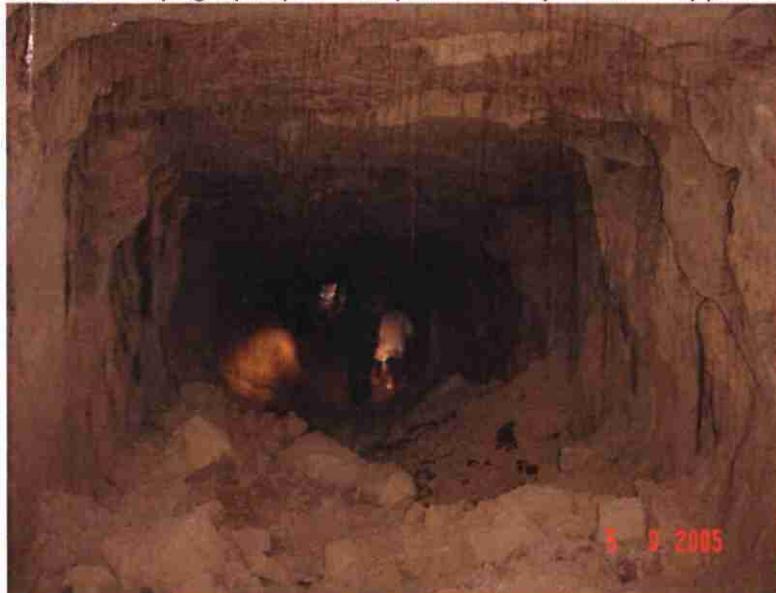
Cette galerie ne présente pas de montées de voûte majeures. À noter tout de même la présence régulière de panneaux de loëss tombés au sol qui encombrant localement le passage. Ces blocs sont répartis quasiment sur tout le tracé de la galerie 1 (Figure 143).

Figure 143 : Vue de la galerie 1 en 2005 – photo mairie de Pfastatt

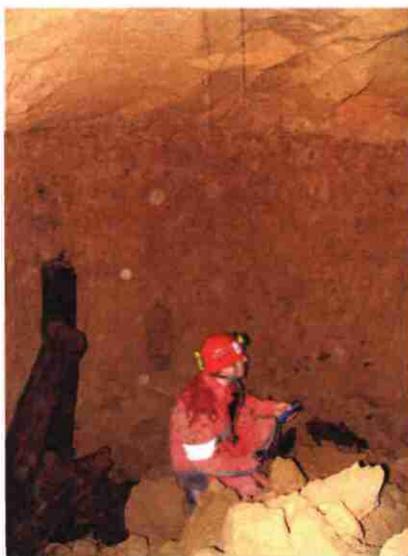
Au niveau des effondrements, les piédroits s'érodent, ce qui entraîne l'élargissement de la galerie ; la section atteint localement 3,9 m de large, contre 2,5 m à l'état initial supposé, mesurés à l'extrémité orientale du tronçon 2. L'élargissement de la galerie augmente la portée du toit, ce qui est défavorable à la stabilité de l'ouvrage. Toujours à l'extrémité orientale, la hauteur initiale supposée atteint 2,5 m. Partant de ce point, la largeur augmente rapidement pour atteindre 3,5 m en moyenne.

Figure 144 : Extrémité orientale, galerie 2

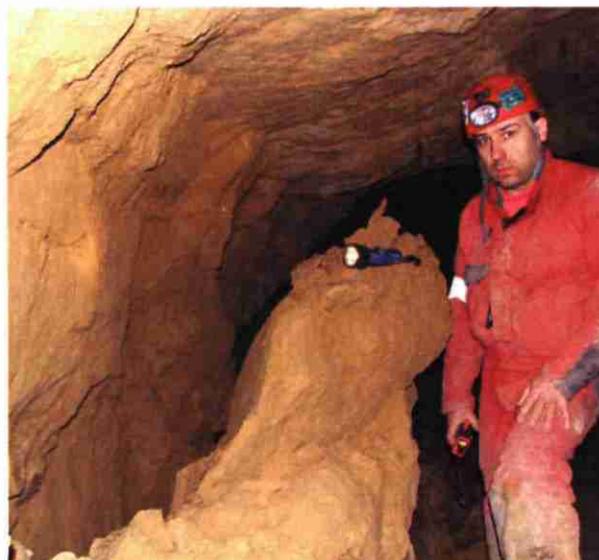
Le tronçon occidental est moins endommagé. Les piédroits sont décollés voire effondrés sur la quasi-totalité de la longueur de la galerie mais sa voûte est moins affectée (Figure 145 et Figure 147). Sa largeur varie de 3,7 à 4 m pour une hauteur de 1,7 à 2 m.

Figure 145 : Effondrement d'un panneau latéral, galerie 2 tronçon occidental

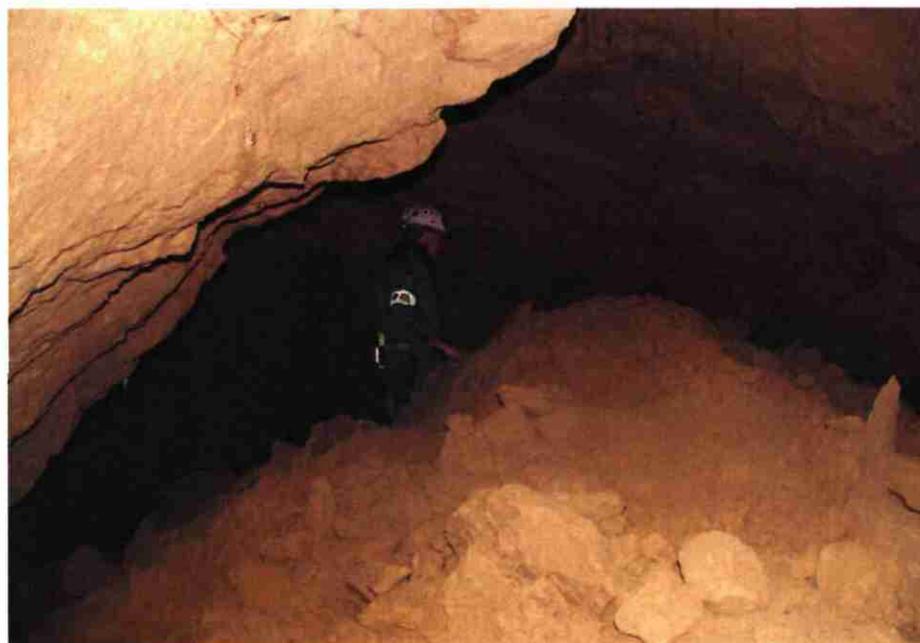
À la jonction des deux galeries, la seconde présente un effondrement important de la voûte, laissant un épais cône de loëss tombé sur un rayon de près de 3 m ; la voûte est remontée de 3 m au dessus de son niveau initial (Figure 146). À l'angle entre la galerie 1 et du tronçon occidental de la galerie 2, le piédroit éclate sous le poids des terres sus-jacentes.

Figure 146 : Vue de l'effondrement principal au milieu de la galerie 2

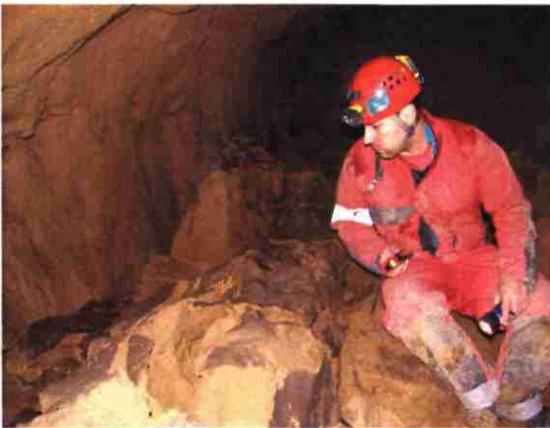
Figure 147 : Effondrement continu des piédroits, galerie 2 tronçon occidental

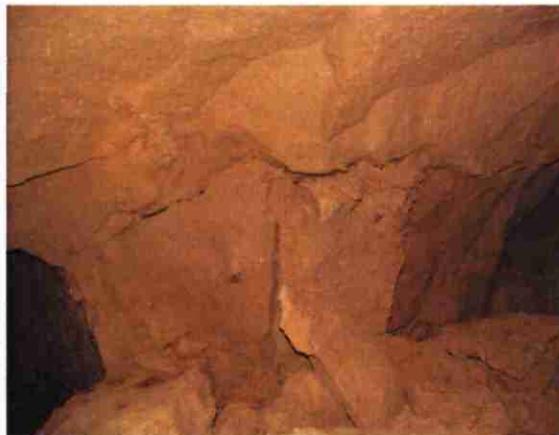
Figure 148 : Éclatement du piédroit à l'angle des galeries 1 et 2
