# Zone industrielle de Vitry-Marolles à Vitry-le-François (51). Avis sur l'origine de la pollution des eaux souterraines

Rapport final

BRGM/RP-55872-FR

Octobre 2007

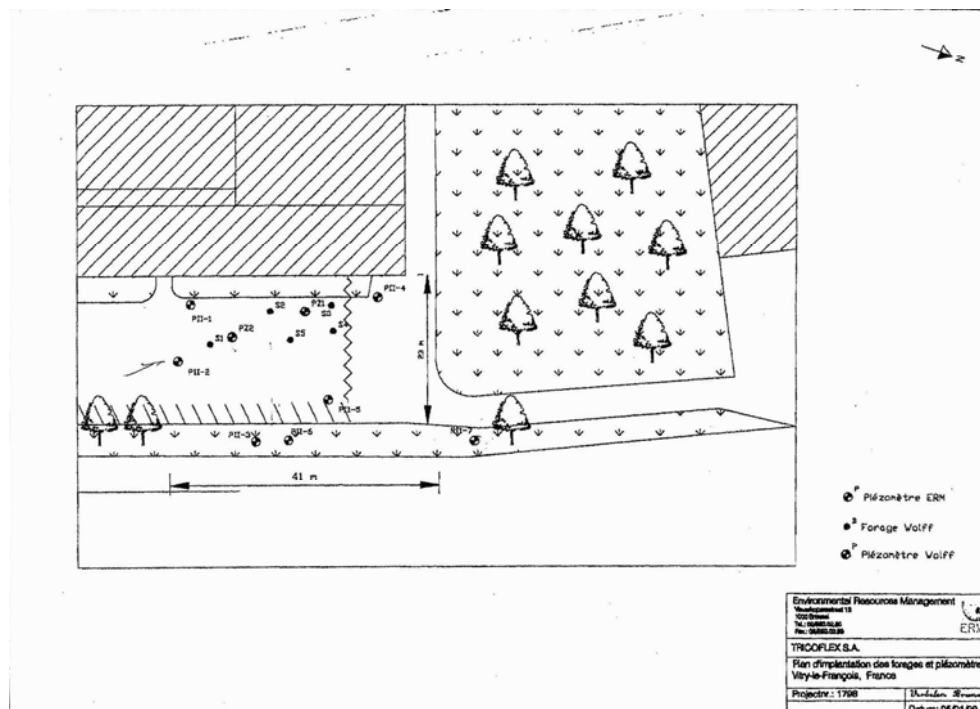
Figure 9 : Plan de localisation des sondages et piézomètres autour du parc à citernes (d'après ERM, janvier 1999)

Les résultats analytiques confirment la présence de phtalates dans les sols (300 mg/kg sur PII-1 entre 1.5 et 2 m de profondeur en majorité du DEHP) et dans les eaux souterraines (44 µg/L sur PII-1 ; 190 µg/L sur PII-2 ; 21 µg/L sur PZ2 – non détectés sur les autres).

L'analyse de risque a démontré qu'aucun risque humain, écologique ou de propagation n'existe et sur cette base la décontamination des sols n'a pas été demandée. Cependant il a été recommandé de faire contrôler régulièrement la qualité des eaux souterraines.

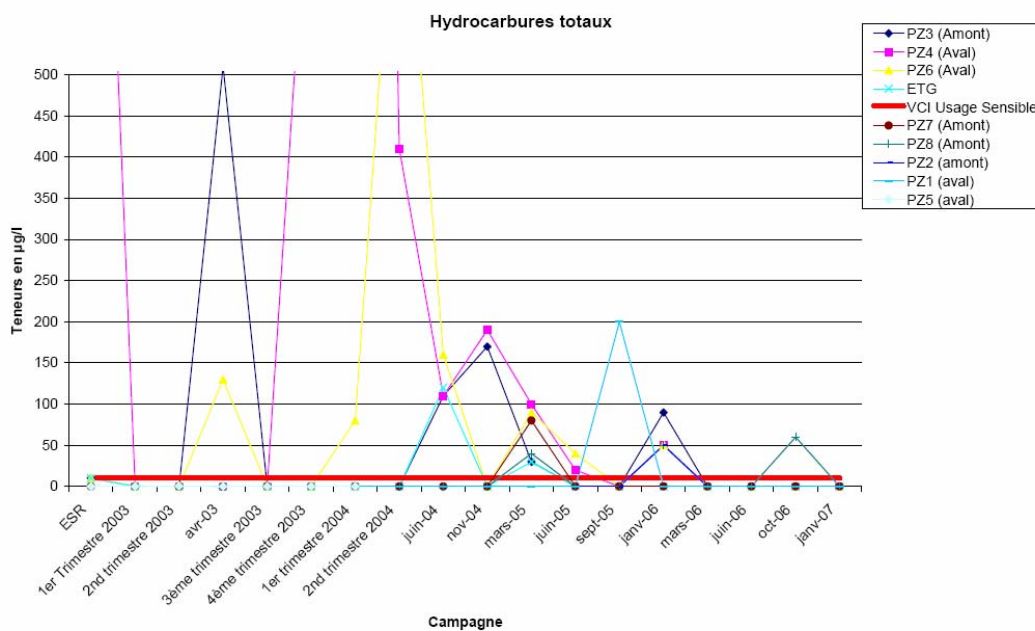
Figure 20 : Graphique d'évolution de l'indice hydrocarbure sur le site Vallourec à Vitry-le-François (d'après le rapport NORISKO janv-2007)

- Les hydrocarbures ont été détectés en excès en 2001 sur PZ4 ( $1300 \mu\text{g/L}$ ) puis en 2004 ( $3100 \mu\text{g/L}$ ). Les autres points affectés dans une moindre mesure sont PZ3, PZ6, l'étang, PZ1, PZ7, PZ8, PZ2. Les hydrocarbures sont encore détectés en octobre 2006 à  $60 \mu\text{g/L}$  sur PZ2 puis plus rien en 2007 (seuil de détection =  $50 \mu\text{g/L}$ ).

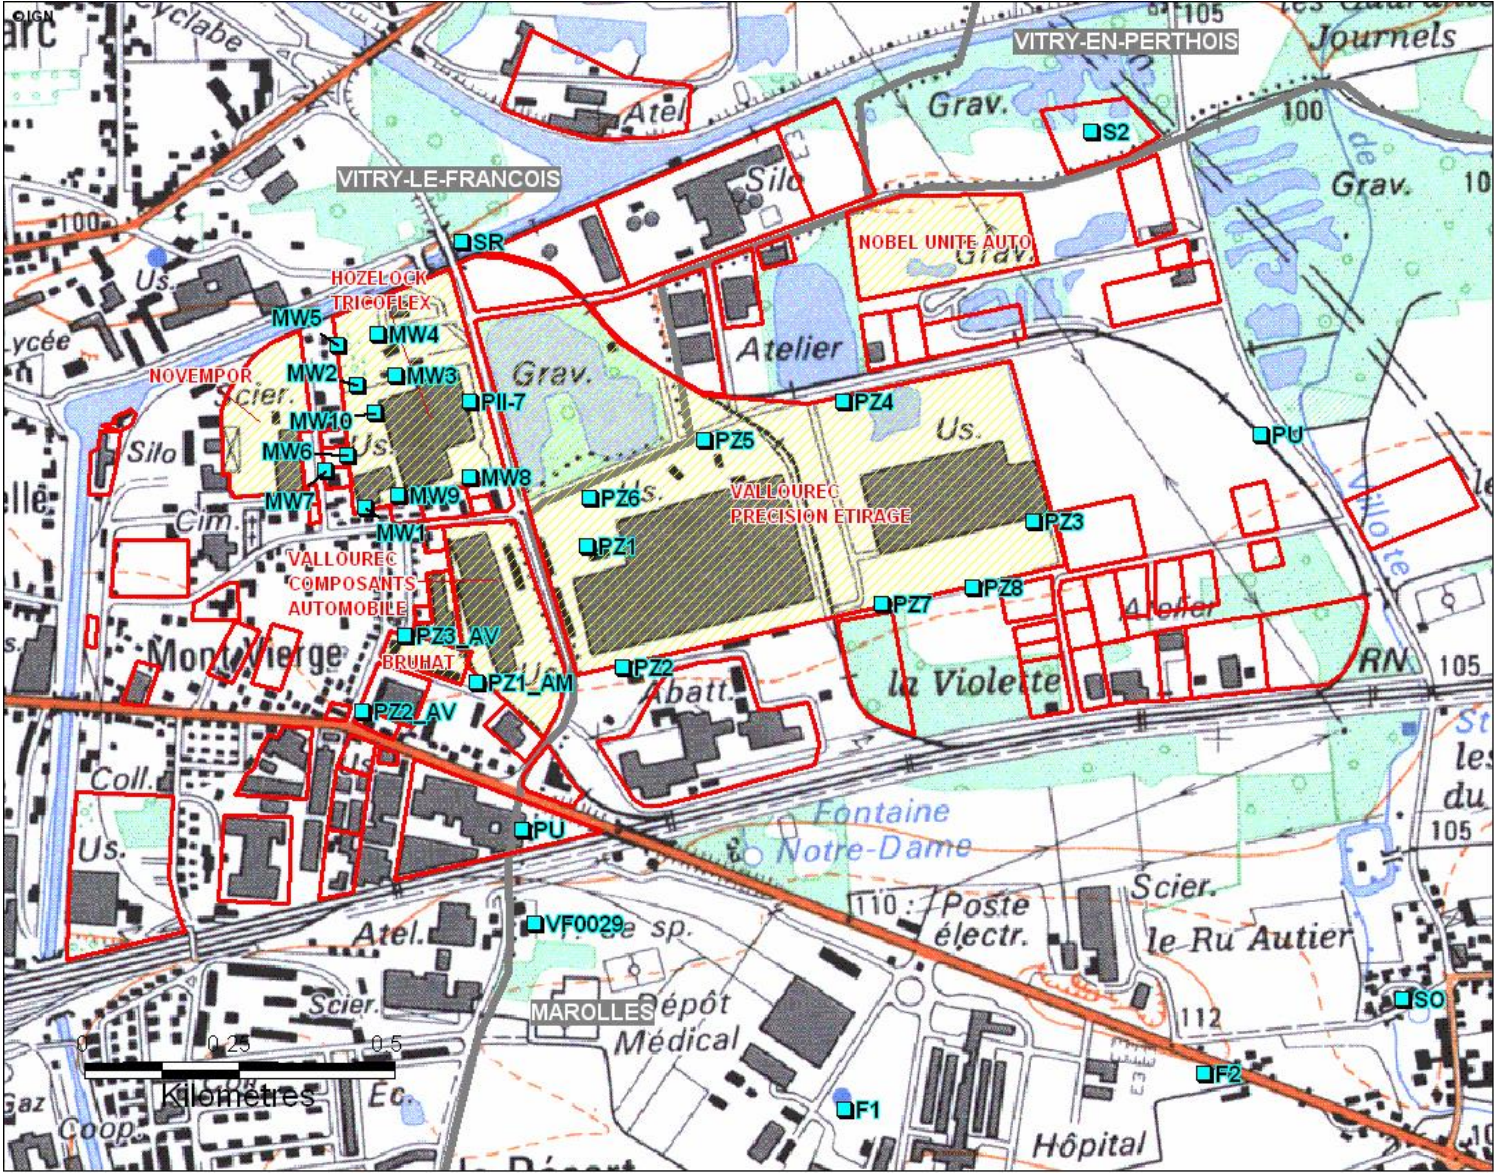
Figure 21 : Carte de localisation des ouvrages inventoriés sur la ZI de Vitry-Marolles

- Un puits d'une profondeur de 2.7 m utilisé pour l'alimentation en eau du bétail et captant les alluvions (indice BSS n°02254X0019/PU) ; il se trouve en limite Est du secteur d'étude et n'est plus utilisé (cf. rapport de surveillance de la qualité des eaux souterraines sur le site de Hozelock-Tricoflex par ERM en avril 2007) ;
- Deux forages de grande profondeur (174 m) au Sud de la ZI captant les sables verts de l'Albien-Aptien réalisés en 1954 et 1955 dans l'enceinte du magasin général service de santé par les américains (indice BSS n°02254X0037 et 38). Les deux ouvrages se sont rebouchés au cours de l'exploitation à la suite de remontée de sables fins et d'argile. F1 est inutilisable et F2 capte en fait la nappe des alluvions.

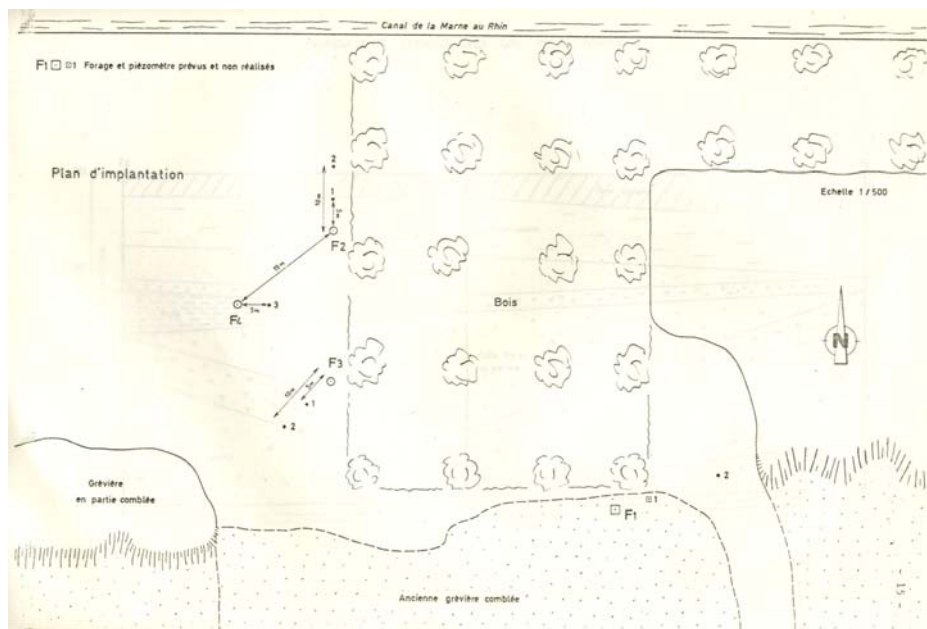
Figure 23 : Plan de localisation des ouvrages réalisés sur le site d'UNION CHAMPAGNE MALT (Kerbaul et al., 1971)

Plusieurs ouvrages ont été réalisés dans le cadre de cette étude (7 piézomètres et trois forages). Au Sud-est du site, les piézomètres 1 et 2 (Figure 23) ont mis en évidence d'anciennes gravières remblayées. Le rapport précise que leur présence « *compromet sérieusement la qualité de l'eau, qui s'améliore lorsque l'on s'éloigne des gravières et que l'on s'approche du canal* ».

En effet, les analyses succinctes réalisées en décembre 1970 montrent une conductivité entre 411 et 1204  $\mu\text{S}/\text{cm}$ , des teneurs en chlorures entre 14 et 70 mg/L et en fer entre 1.2 et 9 mg/L. La répartition géographique des teneurs mesurées a révélé que les minéralisations importantes provenaient des gravières remblayées. Lors des pompages, l'eau d'exhaure a mis en évidence « une forte odeur de  $\text{H}_2\text{S}$  ».

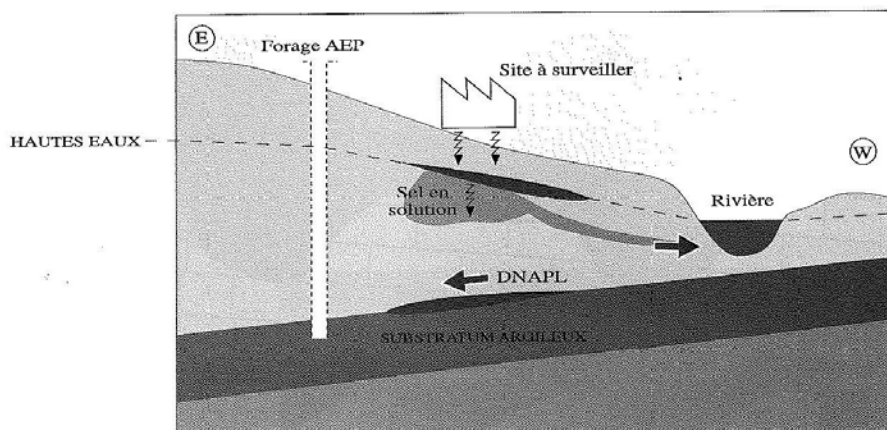
Figure 24 : Sens d'écoulement différents des pollutions pour un même état piézométrique de la nappe compte tenu du pendage du substratum de l'aquifère et des caractéristiques des polluants (d'après Ministère de l'Environnement, 2001)

En effet pour un même état piézométrique de la nappe (basses eaux ou hautes eaux), le sens d'écoulement des pollutions peut être différent du sens d'écoulement de la nappe compte tenu (Figure 24) :

- Du pendage et de la surface du substratum de l'aquifère. Par ex. la présence de chenaux d'écoulements souterrains plus étroit ;
- De la nature de la formation aquifère. Par ex. une hétérogénéité verticale et longitudinale liée à l'existence d'intercalaire argileux discontinus ;
- Des caractéristiques des polluants. Par ex. la recherche de polluants solubles, « flottants » ou LNAPL<sup>11</sup> (densité < 1) et la recherche de « plongeant » DNAPL<sup>12</sup> (densité > 1).
