# Caractérisation des impacts de la houle sur le littoral de la Guadeloupe au passage de l'ouragan Dean – Phases I & II.

Rapport final

BRGM/RP-55911-FR

Octobre 2007

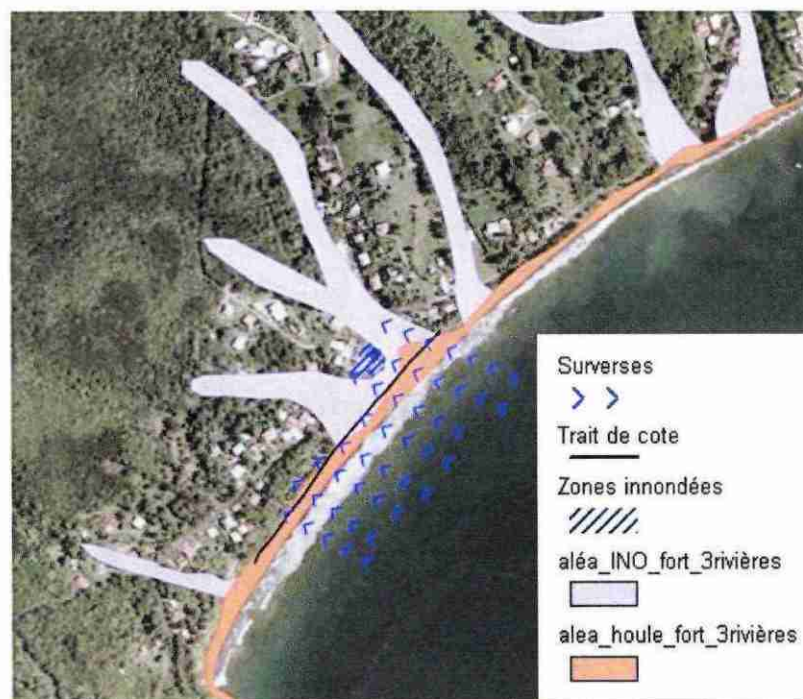
Figure 2 : Zone affectée par la houle et mal prise en compte dans le PPR de Trois Rivières (Gde Anse).

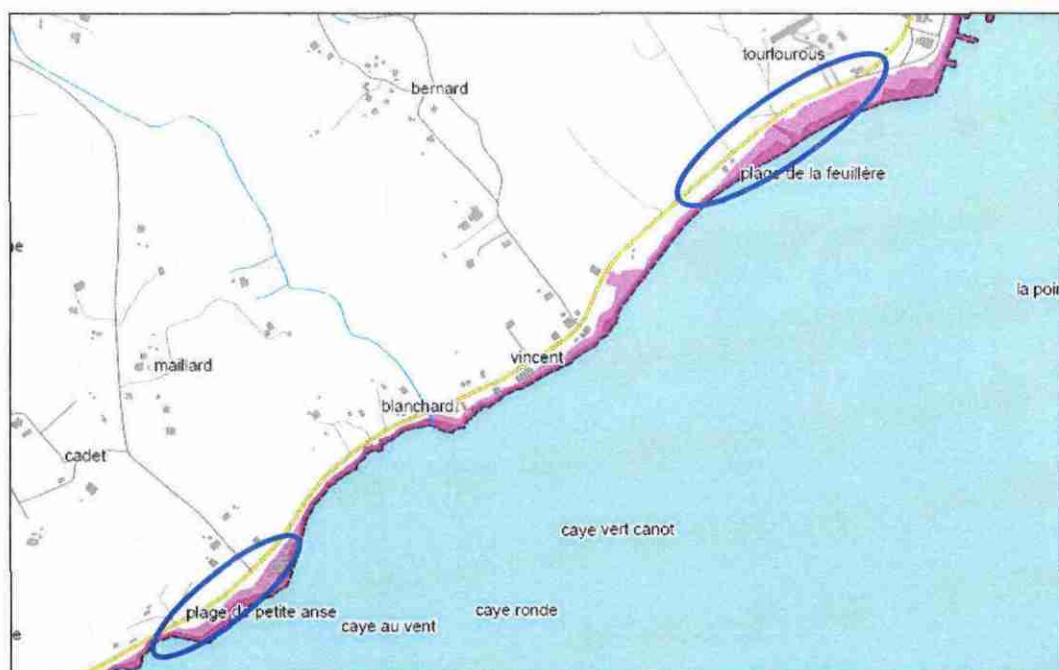
Figure 4 : Zone affectée par la houle et mal prise en compte dans le PPR de Capesterre de Marie-Galante.

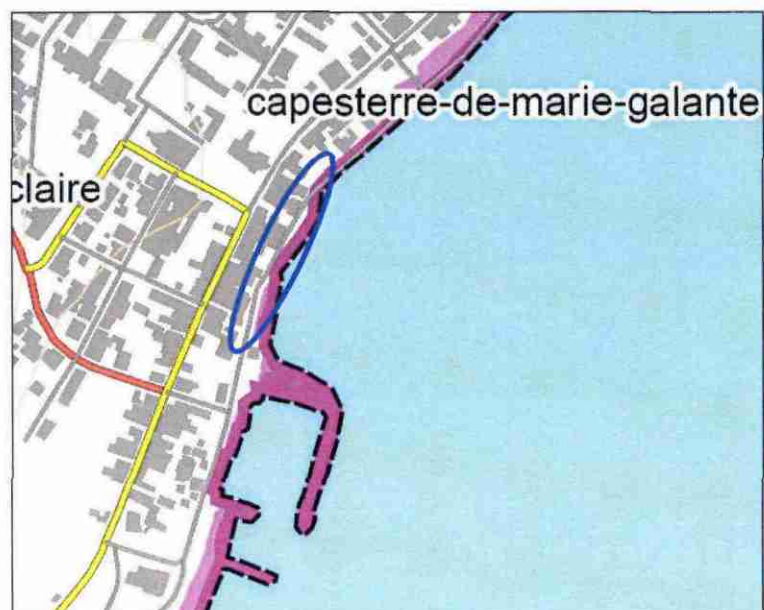
Figure 5 : Localisation de la zone d'aléa faible du PPR de Capesterre de Marie-Galante affectée par la houle (présence de logements sociaux en construction). Position à vérifier

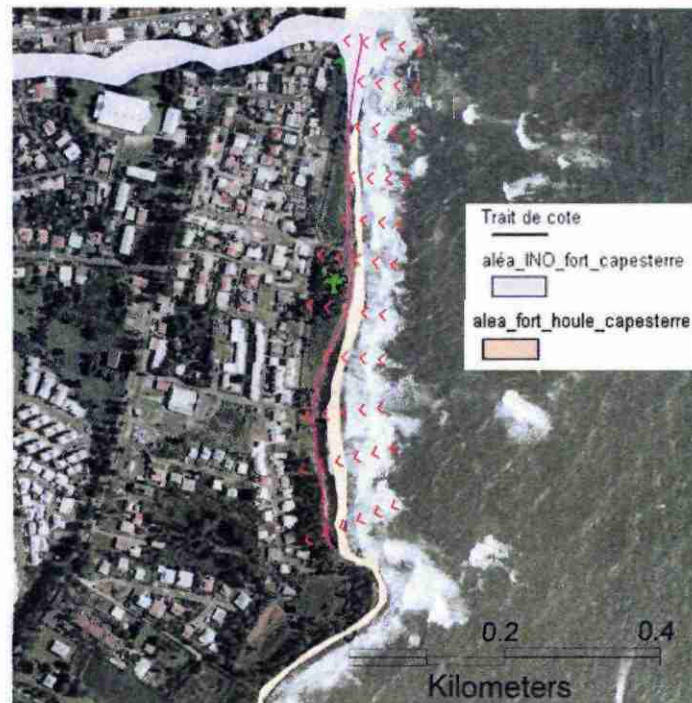
- Toujours à Capesterre Belle-Eau, les surverses causées par la houle ont atteint l'ensemble de l'arrière plage de Marigot et ont ainsi dépassé les limites des zones correspondantes du PPR (Figure 7) ;

Figure 7 : Zone affectée par la houle sous-dimensionnée dans le PPR de Capesterre (Marigot).  
Les surverses sont représentées par les flèches rouges.

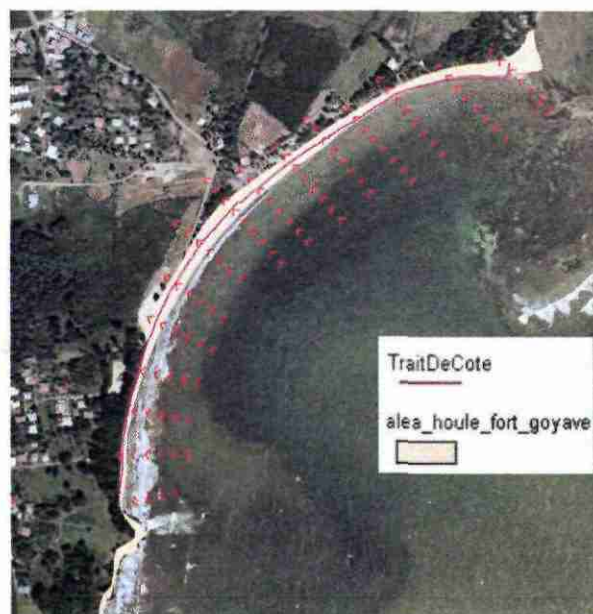
Notons le cas particulier de la plage de Ste-Claire à Goyave où il a été observé, par rapport aux orthophotos IGN de 2004, une modification ainsi qu'un déplacement de la flèche au nord de la plage (Figure 8). Il n'est pas certain que la houle générée par l'évènement cyclonique soit la seule responsable de ce changement de morphologie, mais il est en revanche possible qu'elle est catalysé ce processus. Le manque d'informations concernant la dynamique globale du littoral et son suivi ne peut permettre de se prononcer ;

- A Goyave, les surverses ayant atteint la plage de Ste-Claire se sont épanchées au-delà de la zone exposée à la houle cyclonique dans le PPR (Figure 8) ;

Figure 8 : Zonage de l'aléa houle cyclonique sous-dimensionné dans le PPR de Goyave. Les surverses sont représentées par les flèches rouges.

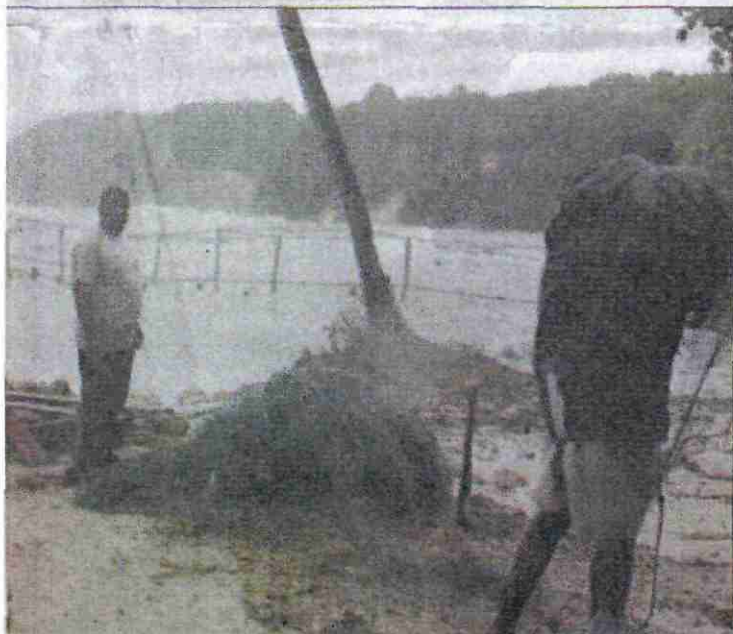
« Désolation. » En un mot, Alain Nicolo, président des marins-pêcheurs du Gosier, résume la situation au lendemain du passage de Dean. L'embarcadere de l'anse Canot n'est plus et le ponton du port de pêche de Petit-Havre a disparu dans les flots. « Les madriers et la structure métallique ont été démontés complètement et tout le matériel

Le ponton du port de pêche de Petit-Havre n'existe plus. (Photos : S.S.)

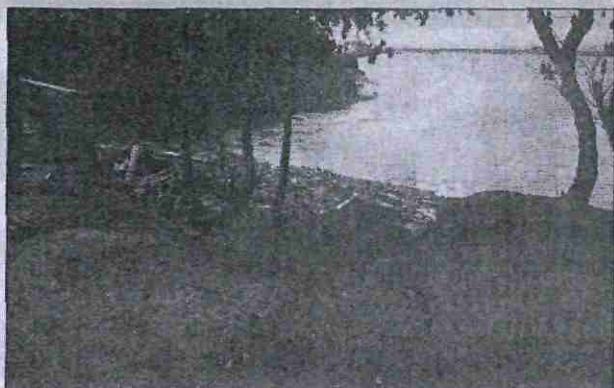
Selon les habitants, la mer ne cesse de monter et menace leur habitation.

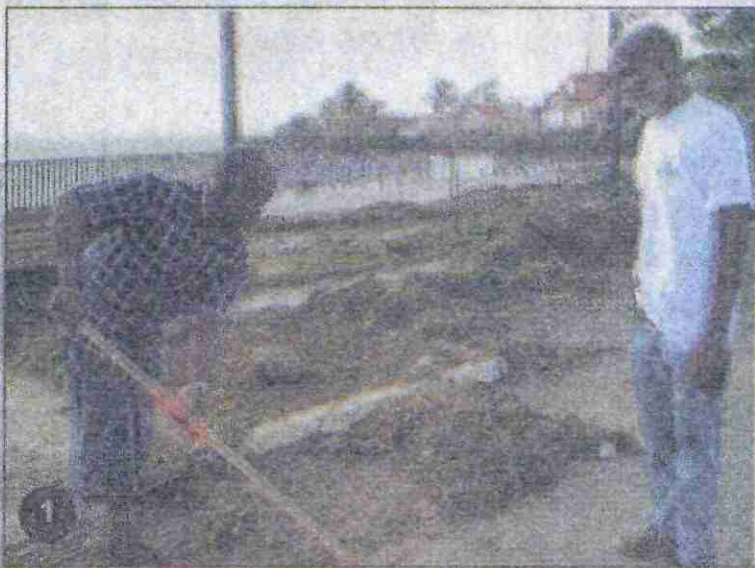
## 1 Triste spectacle

Le quartier de la Vinaigrierie a été l'un des quartiers les plus exposés de Petit-Bourg. Beaucoup de curieux n'ont pas cessé de faire le va-et-vient pour voir l'ampleur des dégâts. Protégé d'ordinaire par le récif corallien, il a été très fortement malmené par la forte houle cyclonique générée par Dean. Boue, plantes déracinées, amas d'algues, ordures sont venus s'échouer devant les habitations. Jacques Beffré n'a pas attendu les secours pour nettoyer son parterre.

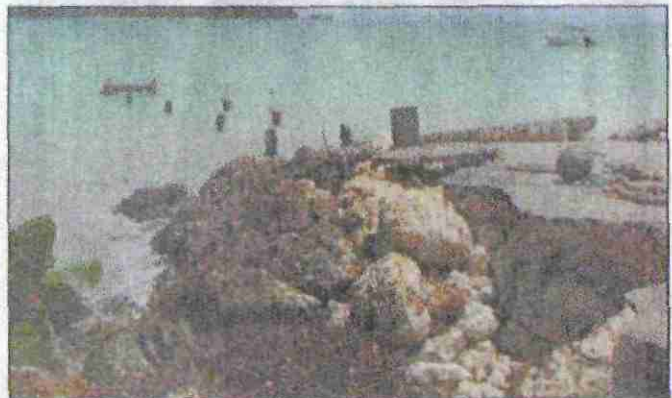
Le littoral a beaucoup souffert lors du passage de Dean.

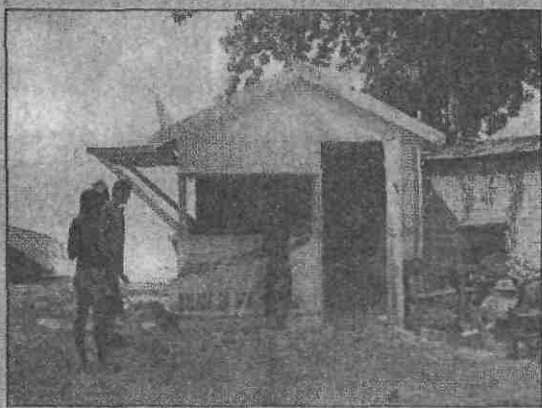
**SAINTE-ANNE.** Sur la plage communale, le club de plongée a vu sa case se déplacer de 10 mètres. Il n'y a aucun dégât important. Toutefois, de sérieux coups de pelles seront nécessaires pour la remettre à sa place d'origine...

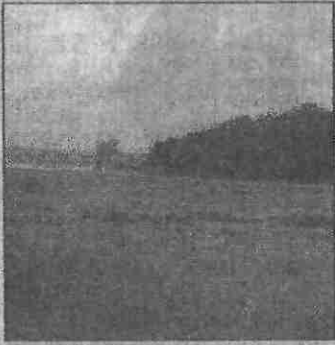
**LES SAINTES.** Que c'est triste Venise. Et plus encore la piste de l'aérodrome de Terre-de-Haut, noyée sous les vagues de Dean. Du sable à mi-piste, les abords inondés. Tout sèche lentement. Le sable est en voie de dégagement.

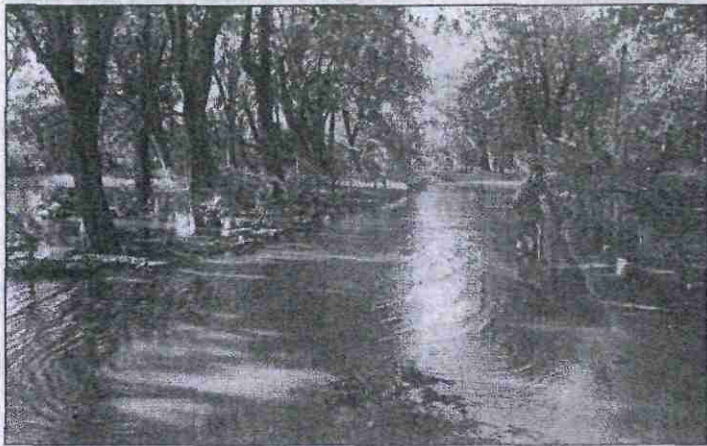
## Viard a aussi souffert

**PETIT-BOURG.** Peu de Guadeloupéens ont pris le chemin des plages (pour ce qu'il en reste) le week-end dernier. Les rares personnes qui ont tout de même osé aller se promener ou se baigner ont découvert des paysages rudement éprouvés par le cyclone Dean. A l'exemple de la plage de Viard qui est encore couverte d'immondices (bou-

teilles, chaussures, sachets etc.) jetés par la mer et envahie d'algues. Une partie de la plage et l'allée principale sont inondées. Gageons que les agents communaux et pourquoi pas les associations de la ville ne tarderont pas à se mobiliser pour toiletter Viard, l'un des fleurons des plages de la Basse-Terre.  
F.K. ■

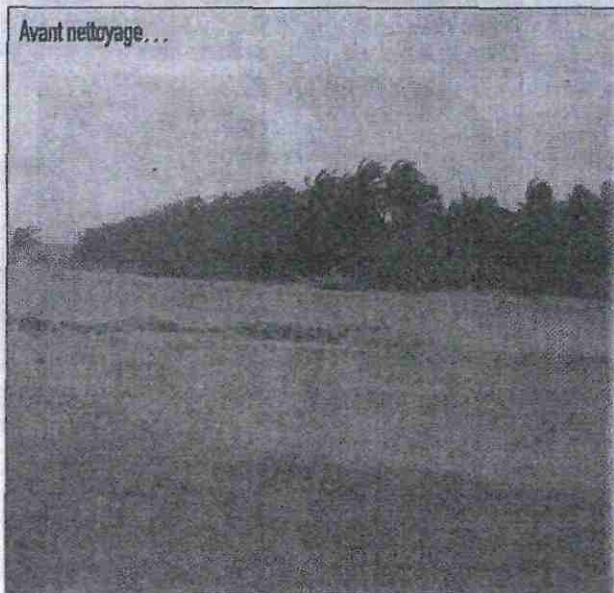
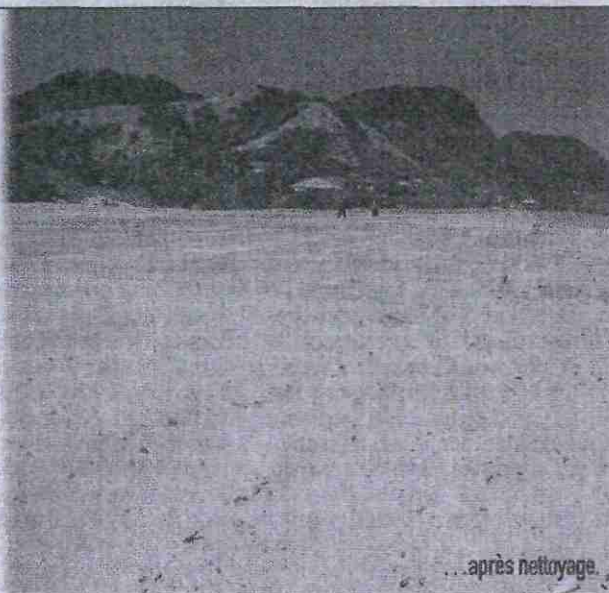
Avant nettoyage...

...après nettoyage.

Impossible d'emmener ce que l'on veut lorsque l'on est tributaire d'une barge et de contraintes de circulation. Le nettoyage de l'aérodrome de Terre-de-Haut, ensablé depuis la dernière houle cyclonique devait donc être effectué rapidement. En un peu plus d'une semaine, les stigmates du passage de Dean ont été effacés.

« Après avoir mis le sable au même niveau que la piste d'atterrissage, il fallait le stabiliser tout autour », explique Charly Magalatchoumy, chargé du chantier de déblaiement.

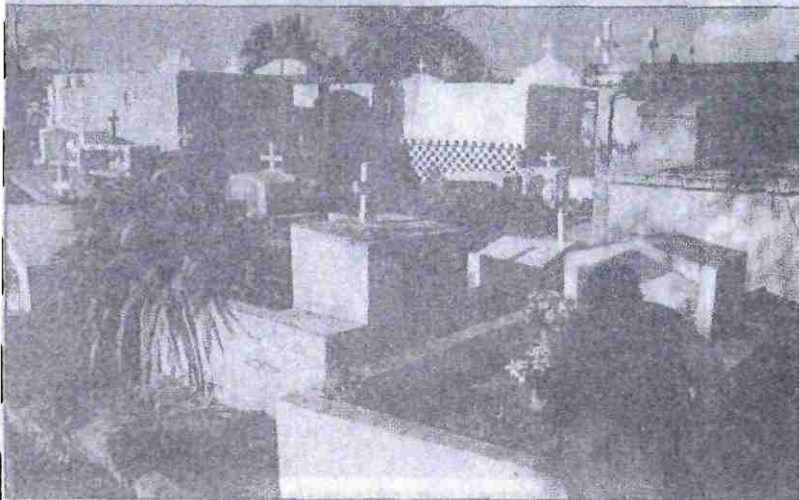
Mais les travaux sont beaucoup plus importants : la zone de l'Etang-Buisson doit être réhabilitée jusqu'au restaurant des Raisins clairs, en passant par la digue de Cayenne et la route nationale. Sur la plage, les baigneurs ne semblent pas choqués par l'état du cimetière, ni celui de la plage. « Tout va bien, on profite des derniers instants des vacances. Les plages ont un peu changé avec l'érosion, mais sinon il fait beau, on est content, estime Roger de Vieux-Habitants, assis sur une table perdue dans l'eau. Au total, ce sont près de 800 000 euros qui vont être déboursés pour cette section de la commune.

Au total, les travaux vont coûter plus de 800 000 euros dans la section.

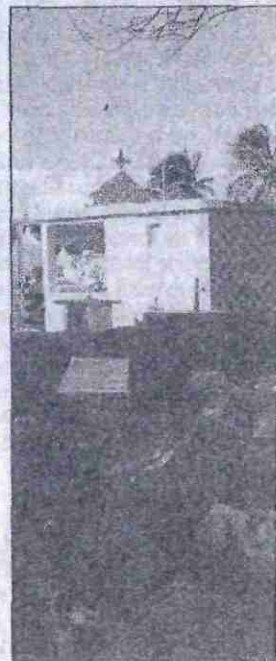
Une partie du cimetière des Indiens lors du passage du cyclone Dean.

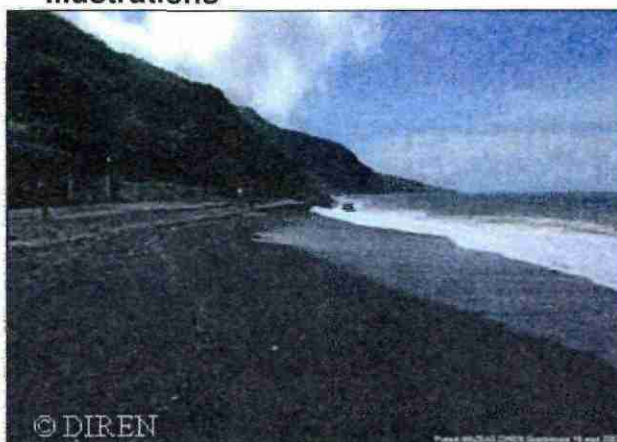
Photo 1- Plage de Rivière Sens le 18-09-07

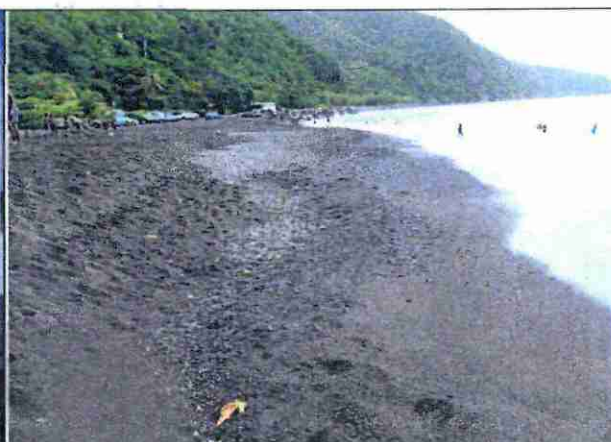
Photo 2- Plage de Rivière Sens le 24-08-07

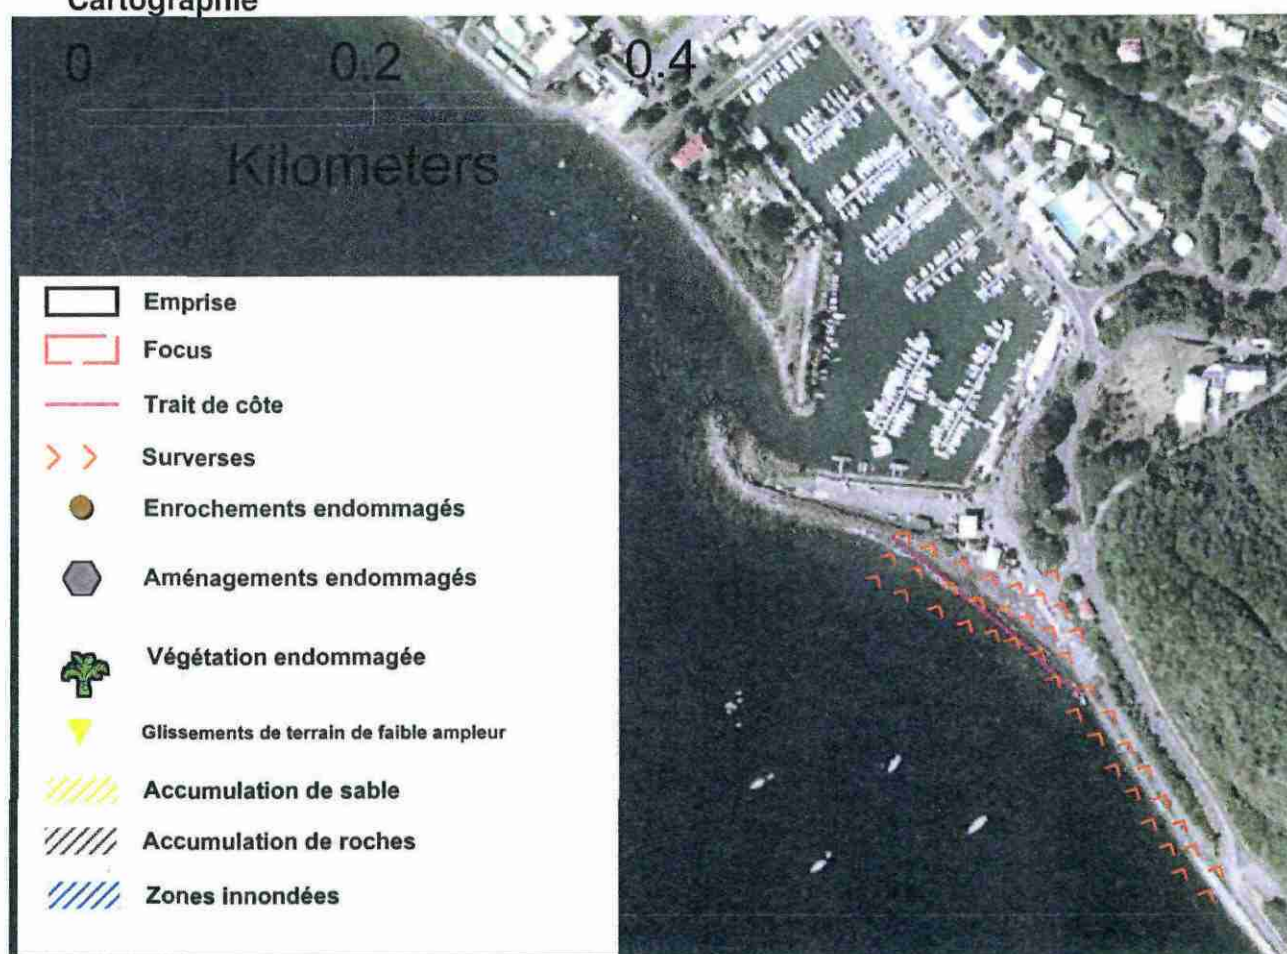
Selon divers témoignages, la plage aurait été engraisée et non érodée par la houle. Ces propos recueillis sont confirmés par la surimposition du trait de côte relevé lors de la campagne de terrain et reporté sur l'orthophoto de 2004 (au dos).

Levé du trait de côte de la plage de Rivière Sens le 7 Septembre 2007 / orthophoto IGN 2004

Comme présenté ci-dessus, la plage a été engraisée par l'épisode. Il n'y a aucune intervention à préconiser sur ce site.

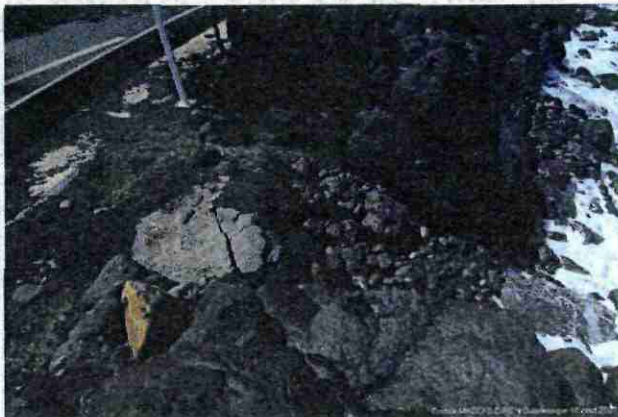
L'infiltration de l'eau de mer au niveau des enrochements et le choc des vagues a contribué à affouiller les blocs et fragiliser leur cohésion.

Photo 2 – Enrochement endommagé.

Malgré l'impact globalement modéré (excepté pour la piste piétonnière), les observations mettent en évidence des ouvrages en enrochement de 2 types, l'un d'eux montrant a priori une moins bonne capacité de résistance (il a été destabilisé en quelques points). Compte tenu de l'enjeu que représente la RD6, il convient de conduire une réflexion pour évaluer la capacité de résistance des ouvrages pour des houles plus défavorables et le cas échéant, prendre les mesures correctives ou alternatives adéquates.

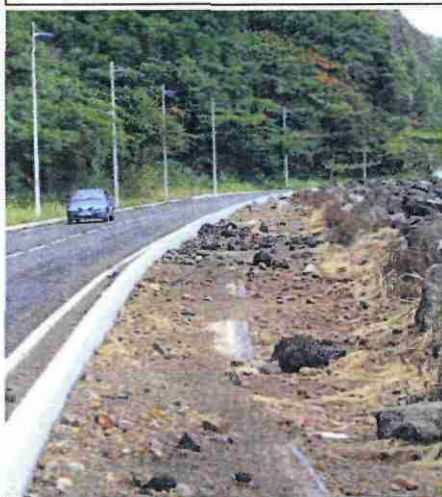
Photo 3 – Enrochement à concavité vers la mer & débris associés à cette configuration.

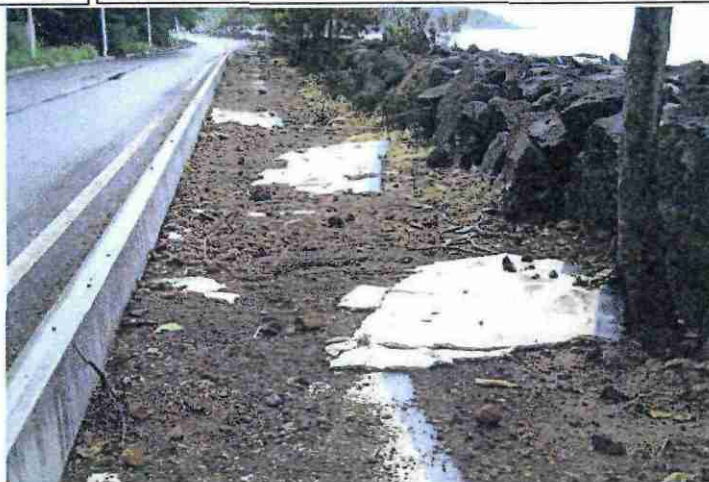
Photo 4 – Piste cyclable endommagée – désolidarisation de plaques d'enrobé.

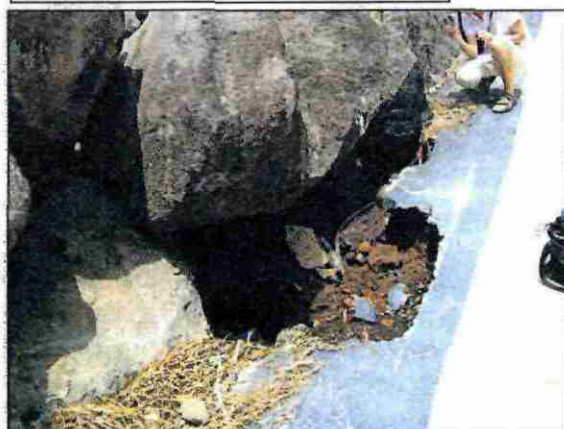
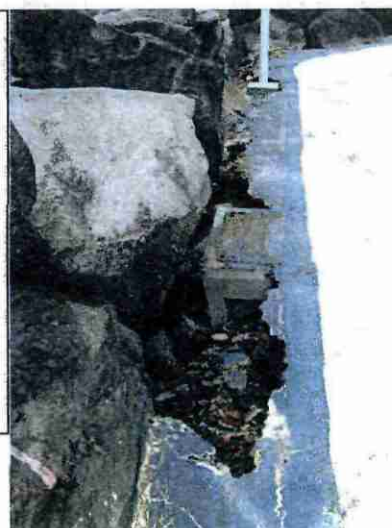
Photo 5 & 6 (à gauche & à droite).  
Enrobé de la piste cyclable arraché et affouillement du liant des blocs de l'enrochement.

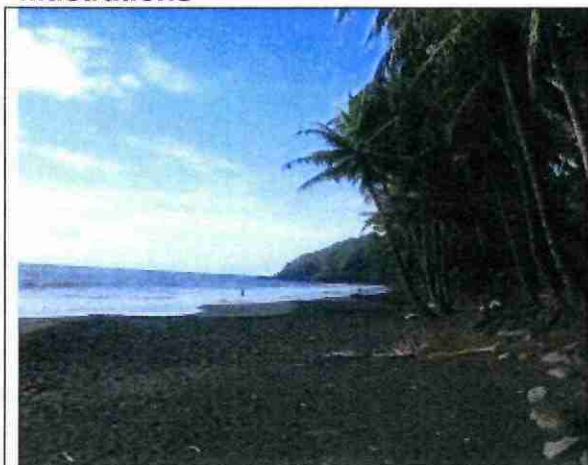
Photo 1-Plage de Grande Anse 01/04/2005

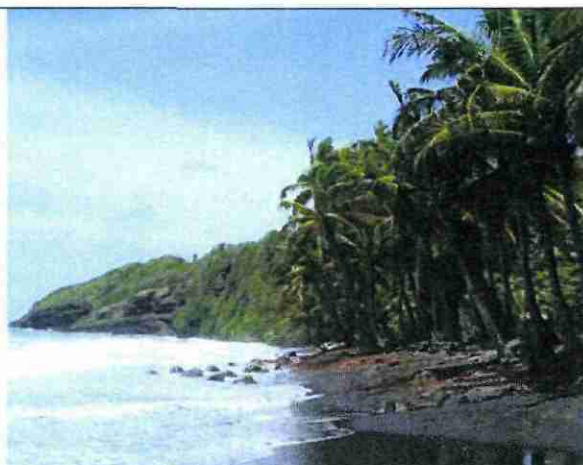
Photo 2-Plage de Grande Anse 18/08/2007

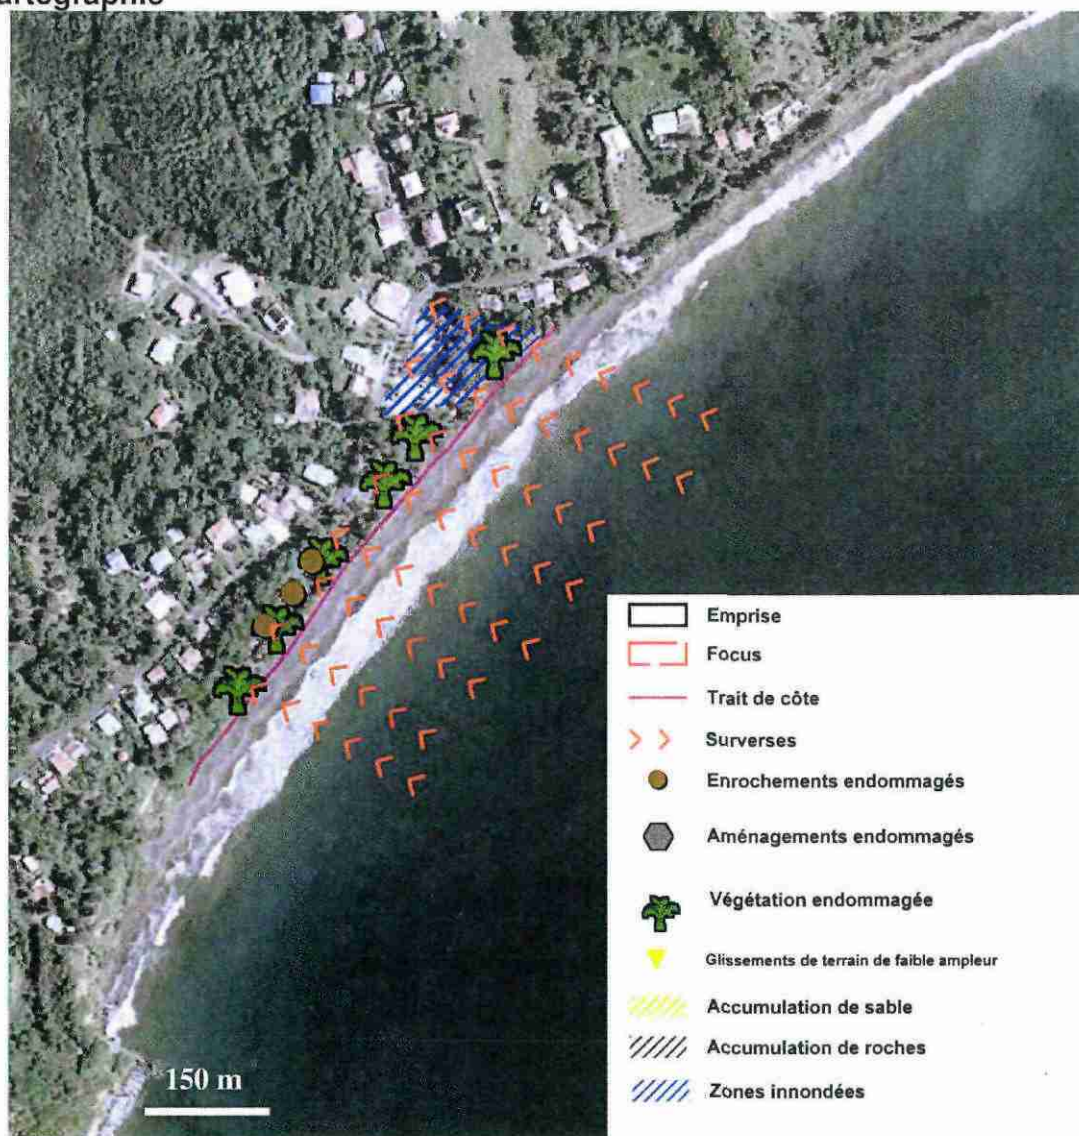
Levé du trait de côte (ligne rouge) de la plage de Grande Anse le 07/09/07 / orthopho IGN  
2004 - Submersion (chevrons orange) selon témoignages.

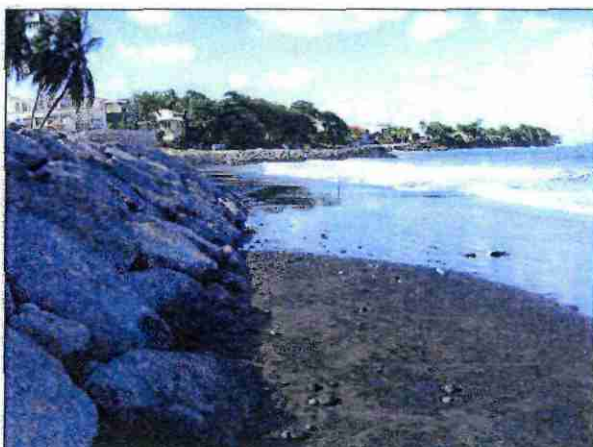
Photo 1 – Enrochements du nord de plage.

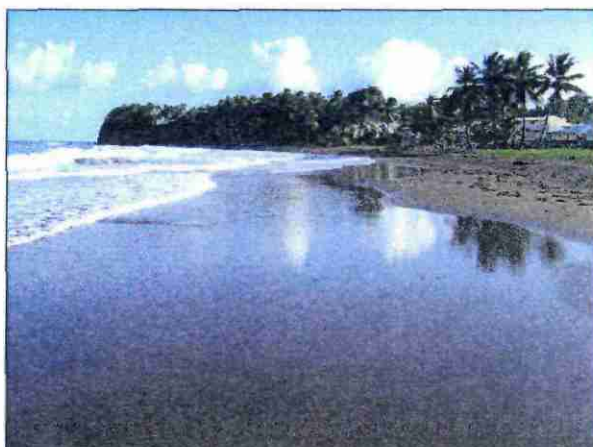
La plage présente une pente très douce et la zone d'action des vagues est assez large, de l'ordre d'une dizaine de mètres localement (Photo 2). Des accumulations de galets de taille centimétrique sont présentes sur la quasi-totalité (Photo 3) de la plage sans montrer une organisation préférentielle de l'ensemble ; on observe des bancs comme des « trainées » ou une distribution assez homogène et peu dense. La densité de galets et débris rocheux baisse au fur à mesure du déplacement vers le sud de la plage.

Photo 2 – Zone d'action des vagues.

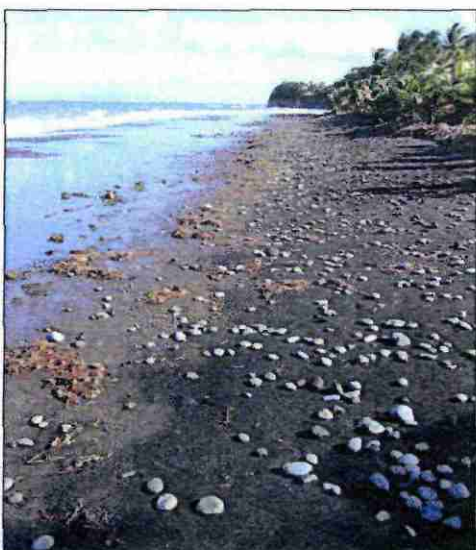
Photo 3 – Distribution des galets.

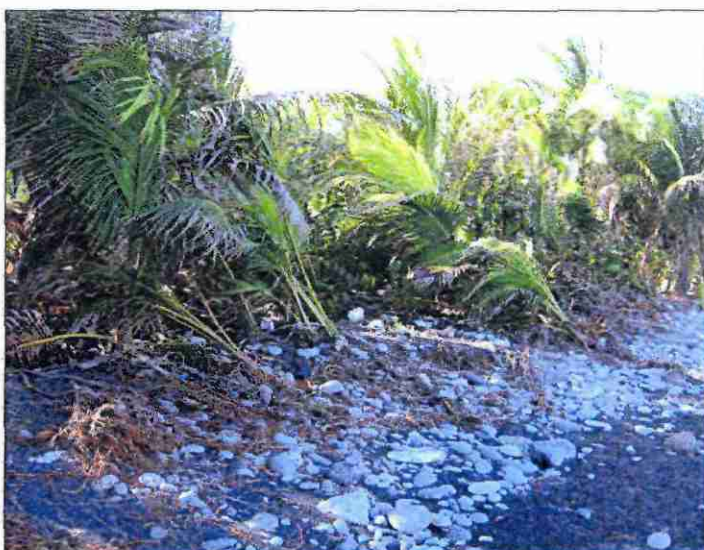
On ne remarque pas de figures d'érosions manifestes sur l'ensemble du cordon sableux. En revanche, le cordon végétal, principalement constitué de cocotiers (Photo 4), a été extrêmement touché. Les arbres se trouvant en première ligne face au rivage sont inclinés et ont une partie de leur racine découverte (Photo 5 & 6). Deux arbres ont été arrachés (Photo 7 & 8).

Photo 4 – Végétation impactée par la houle.

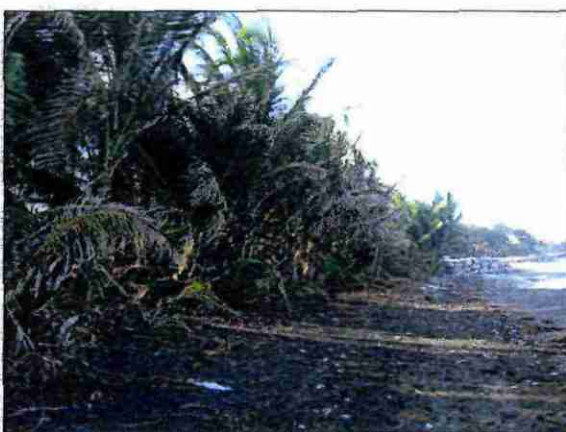
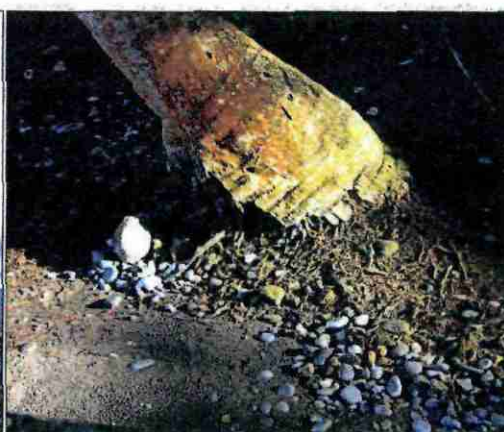
Photo 5 & 6 - Cordon végétal en front de plage et racines de cocotiers découvertes.

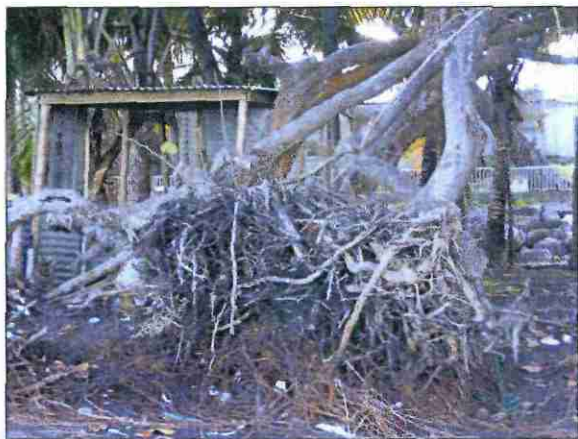
Photo 7 – Arbre arraché -côté sud plage- .

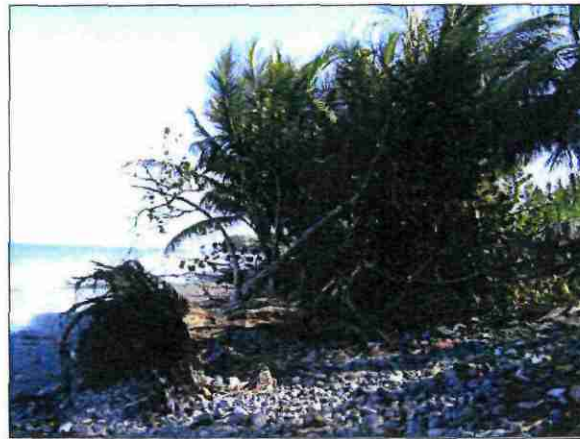
Photo 8 – Arbre arraché -côté nord plage- .

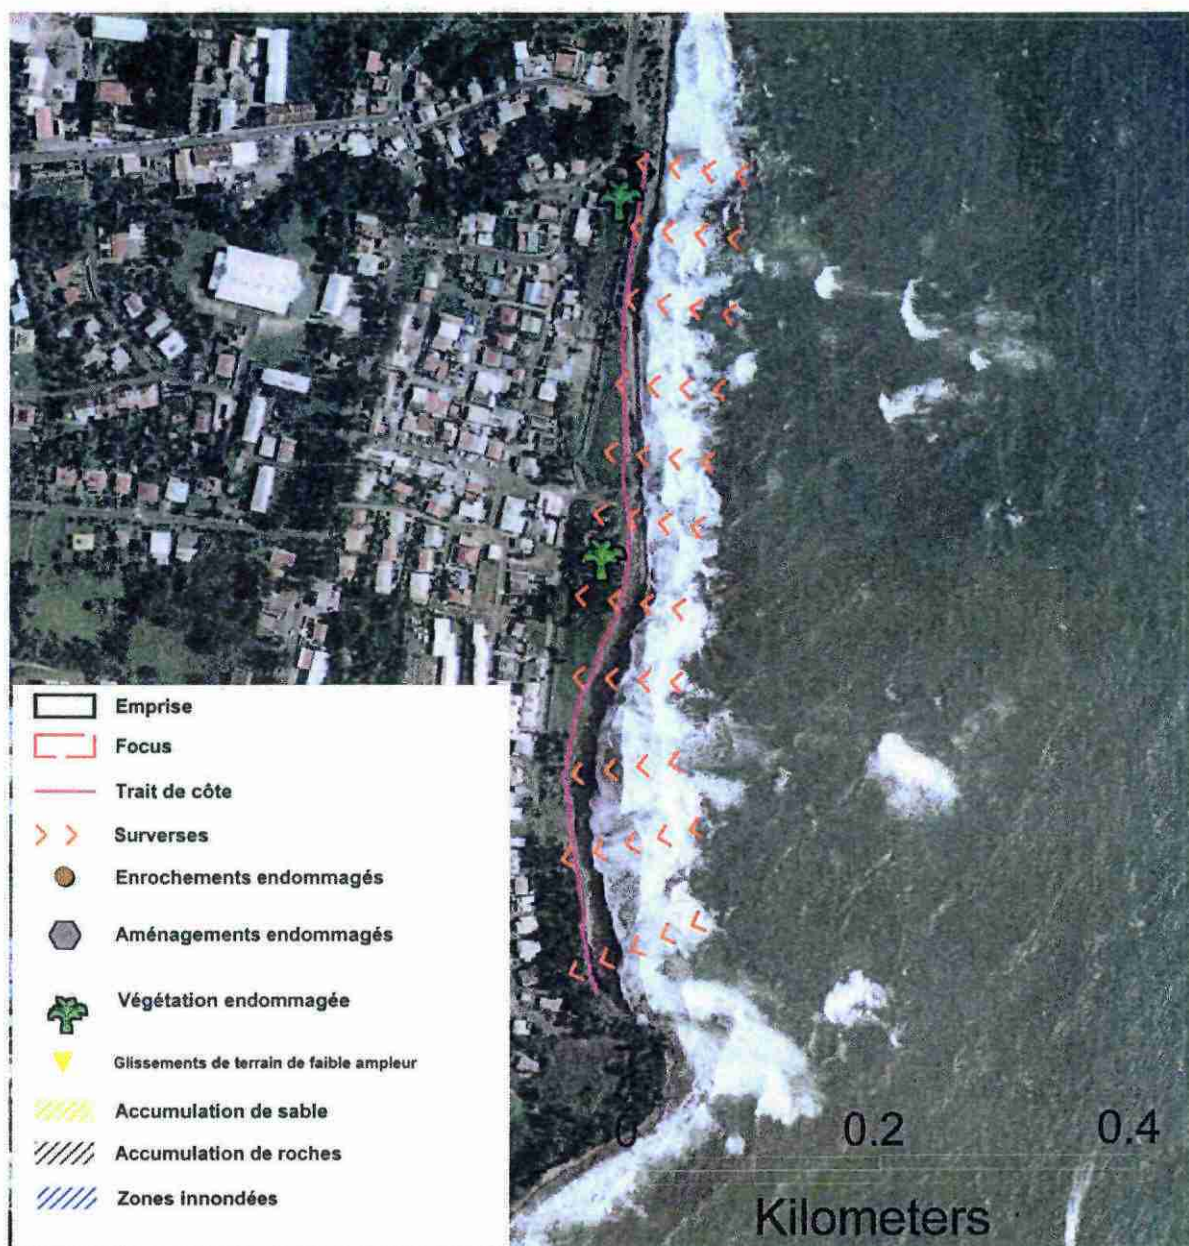
Aux vues de la longueur de la plage, du recul moyen du trait de côte et enfin de la hauteur de sable perdue, le volume de sable manquant est de l'ordre de 200 m<sup>3</sup>.

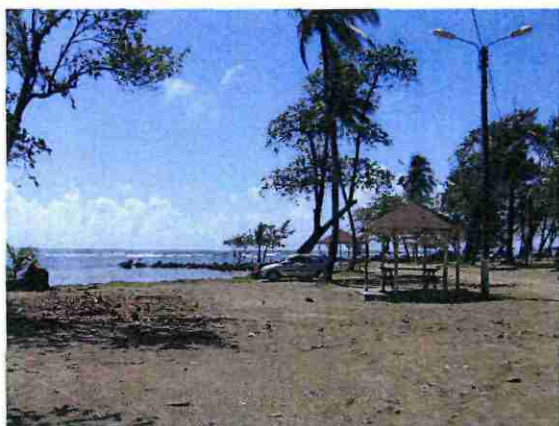
Photo 1 – Plage des roseaux et de ses aménagements (en haut à gauche).

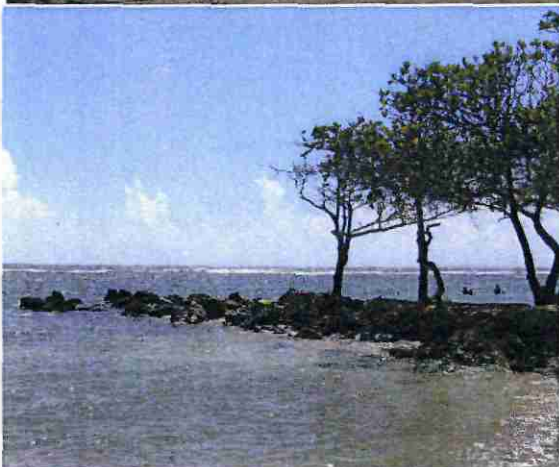
On note l'absence de berne, le talus séparant le rivage de l'arrière plage végétalisée et aménagée fait office de berne. La première rangée d'arbres est exposée à l'action des vagues et certains ont leurs racines découvertes sur plus de 20 cm (Photo 2). On note la présence de quelques « micro-falaises » dont les plus importantes (jusqu'à une 50 aine de cm) se trouvent au nord de la plage et en nombre réduit. Le reste du site présente des traces d'érosion beaucoup plus ponctuelles et faibles (une 10aine de cm en moyenne). On observe une accumulation de sable en arrière de plage sur une épaisseur relativement faible, de l'ordre de 5 cm. L'impact de la houle sur cette plage a été tout à fait modéré, certainement grâce au récif sur lequel se brisaient les vagues durant l'épisode ainsi qu'aux épis qui ont bien joué leur rôle protecteur. Les musoirs de ceux-ci sont désorganisés (Photo 3).

Photo 2 – Arbre de front de mer dont les racines sont exposées à l'action des vagues (ci-dessus).

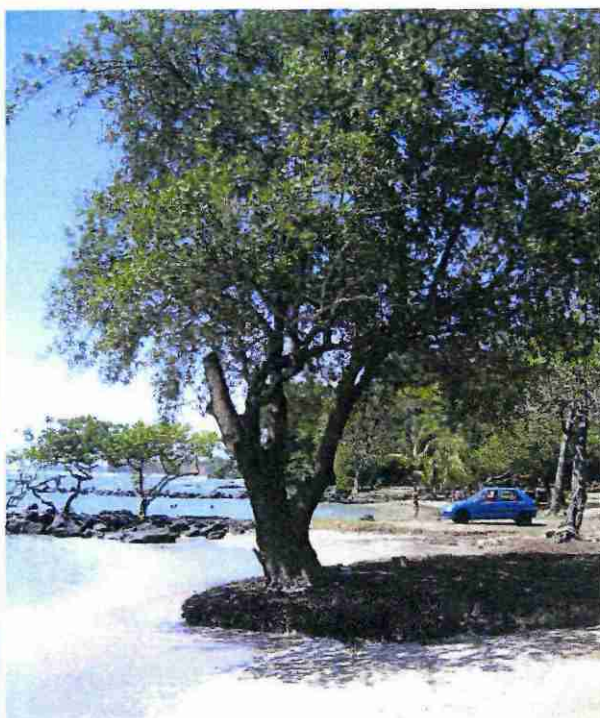
Photo 3 – Musoirs des épis endommagés (centre gauche).

Aux vues de la longueur de la plage, du recul moyen du trait de côte et enfin de la hauteur de sable perdue, le volume de sable manquant est de l'ordre de 150 m<sup>3</sup>. La plage de Roseau malgré son exposition plein est à assez peu été impactée par la houle générée par l'épisode cyclonique. Les raisons résident certainement dans la présence du récif protégeant la plage ainsi que dans la présence des épis qui ont certes souffert mais surtout assumé leur rôle protecteur. L'ensemble des musoirs est endommagé, certains épis sont désorganisés et se présentent selon un amoncellement chaotique. Il est nécessaire de reconstituer à l'identique les épis de protection de cette plage.

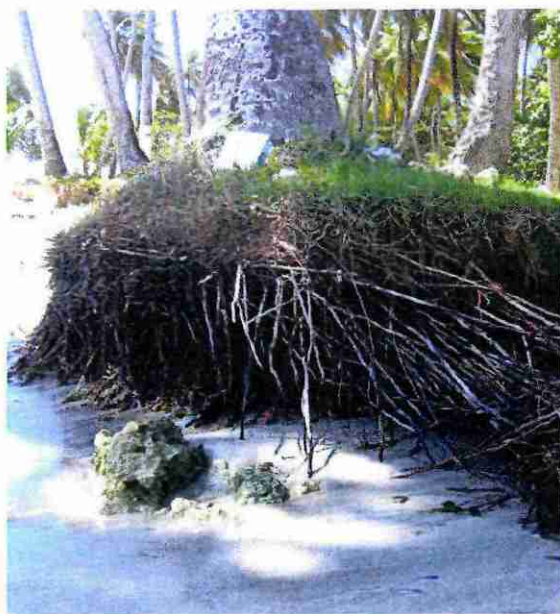
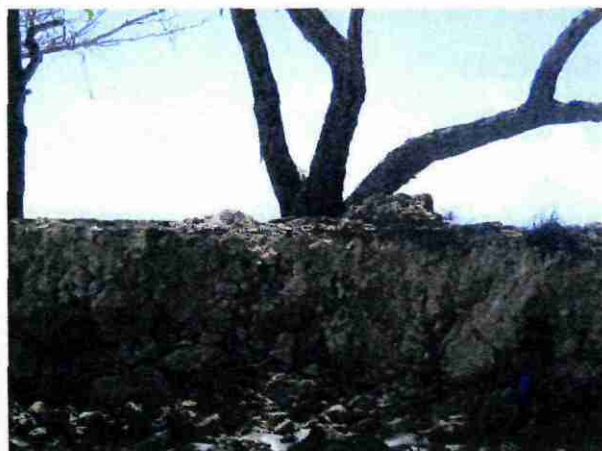
Photo 5 & 6 - Talus d'érosions ponctuels (pouvant atteindre une 50aine de cm) en bordure de plage, partie nord (ci-dessus & à g.).

La faible épaisseur de sable accumulée en arrière de plage doit être transférée au niveau du rivage et surtout servir à recouvrir les racines de certains arbres qui voient leur base en proie à l'action des vagues (Photo 5 & 6).

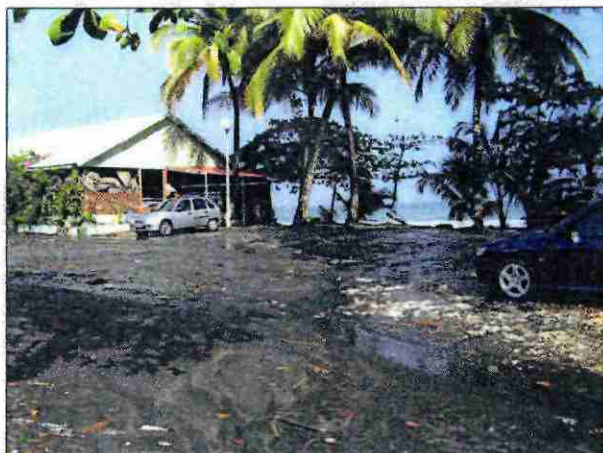
Du fait de l'exposition à la mer du site, la plage a été sérieusement impactée par la houle générée. Dans la partie centrale de la baie, le restaurant « Le Rivage » a vu une partie de sa terrasse endommagée lors de l'évènement et selon divers témoignages (personnel de l'établissement), la terrasse a été continuellement traversée par des déferlantes qui ont charrié divers débris végétaux, rocheux ou du sable. Des traces de ces apports étaient encore visibles lors de notre passage à proximité du restaurant (Photo 1), mais également en arrière de celui-ci au niveau des habitations. Ponctuellement, on peut observer au niveau du talus d'arrière plage, des microfalaises pouvant atteindre 50 cm. Dans la partie nord de la plage, la végétation a été très touchée. De nombreux cocotiers ont vu leurs racines mises à nues (Photo 2), tandis que deux ont été arrachés par la houle au rivage. La partie sud de la plage étaient également jonchée par de multiples débris végétaux, branches, palmes de cocotiers et racines (Photo 3). Cette partie sud du rivage est traversée par l'embouchure

Photo 1 – Accumulations de sable, preuves des surverses au-delà du restaurant « le rivage ».

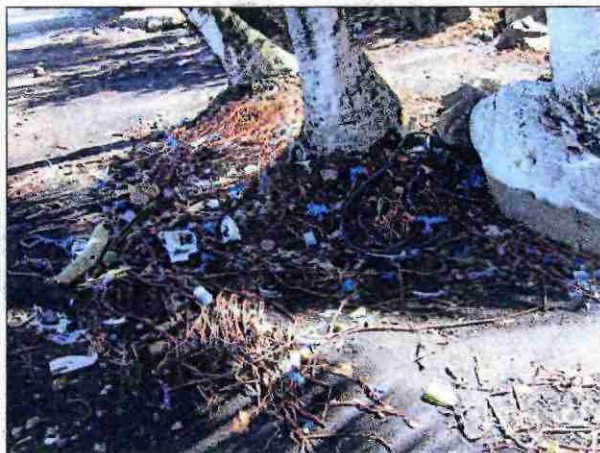
Photo 2 – Racines de cocotiers mises à nues dans la partie nord de la plage.

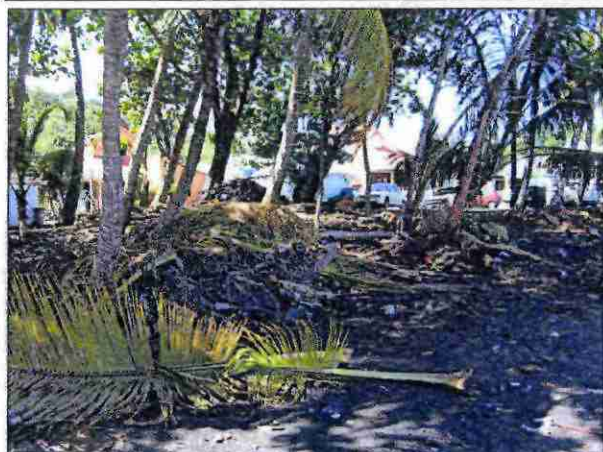
Photo 3 – Débris végétaux au sud de la plage.

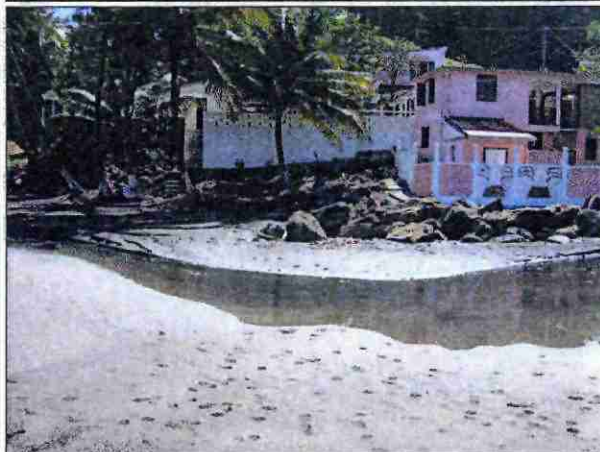
d'une ravine (Photo 4) qui a permis à la houle de se propager à l'intérieur des terres et ainsi inonder la quasi-totalité des habitations se trouvant entre la plage et la RN1 (Cf. Cartographie). Les quelques maisons se trouvant en bordure de la ravine, dans la partie sud de la plage, ont vu les enrochements installés totalement désorganisés (Photo 5). Il était encore possible d'observer des accumulations de sable au pied même de ces maisons, pourtant surélevées de plus de 1,5 m par rapport au niveau de la mer (Photo 6).

Photo 4 – Ravine passant à proximité des habitations située en bord de plage.

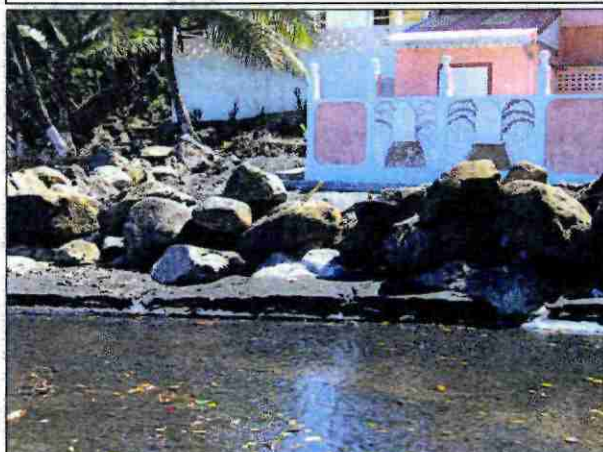
Photo 5 – Enrochement désorganisés en bordure de la ravine à proximité des habitations.

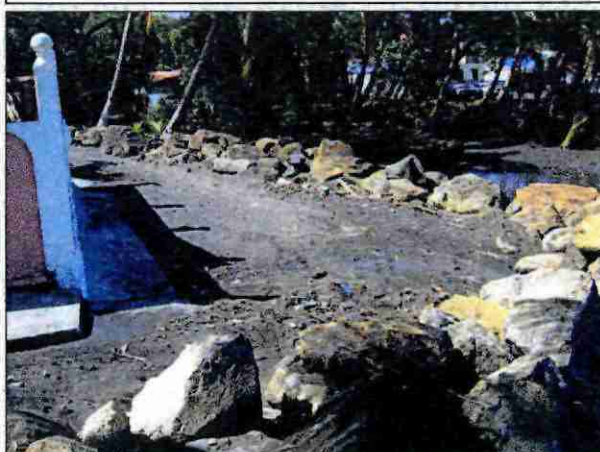
Photo 6 – Accumulation de sable aux pieds des habitations du sud de la plage.

Aux vues de la longueur de la plage, du recul moyen du trait de côte et enfin de la hauteur de sable perdue, le volume manquant est de l'ordre de 600 m<sup>3</sup>. Une partie du sable manquant au rivage se trouve au pied des logements inondés durant l'évènement ; il doit être transféré au niveau des racines des arbres ayant leurs racines à nues. L'éventuel excédant de matériel mobilisable doit être porté au rivage. La proximité des habitations, la faible pente de la plage et l'embouchure de la ravine dans la partie sud de la plage, font de l'Anse Salée un site extrêmement vulnérable à ce type d'évènement.

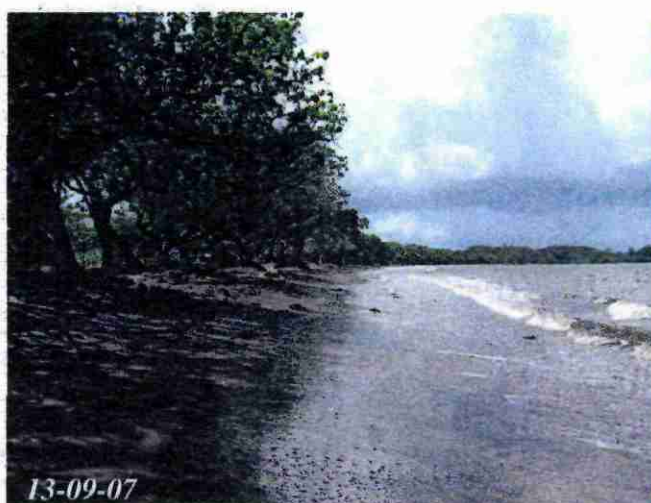
On observe l'absence de berne sur la majeure partie de la plage (Photo 1), à l'exception des deux extrémités sud et nord où l'on note une berne puis un talus qui annonce l'arrière plage aménagée et végétalisée. Les arbres de la première rangée en front de mer sont particulièrement exposés puisque la plupart d'entre eux ont leurs racines découvertes sur une vingtaine de cm, voire sur 40 cm localement. Certains ont été arrachés lors de l'épisode cyclonique. La quantité de sable repoussée en arrière plage est assez importante, puisqu'elle s'étend à l'ensemble du site sur une épaisseur de 10 à 15 cm. Lors du passage ayant donné lieu à ces observations, il était encore possible d'observer les "reliques" de l'action de la houle (Photo 5 & 6) et de la pénétration des vagues (Photo 2, 3 & 4, du 17 et 18/08/07) puisque persistaient des traînées de sable au niveau du parking et plus à l'intérieur des terres encore, en direction de la RN.

Photo 1 – Rivage de la plage de Viard sans berne.

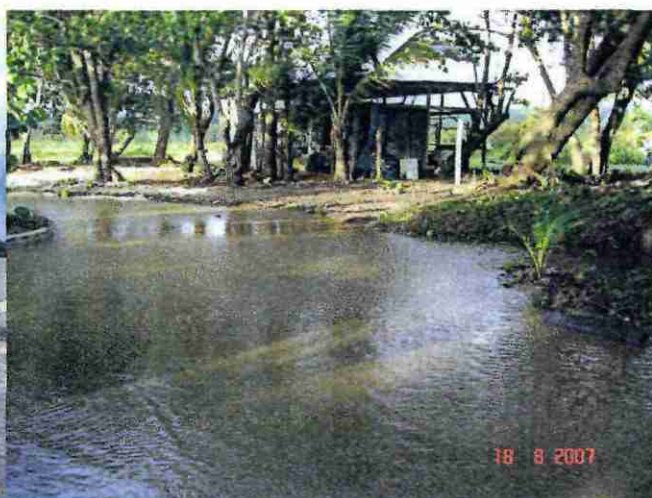
Photo 2 – Eau emprisonnée en arrière plage, témoin des surverses.

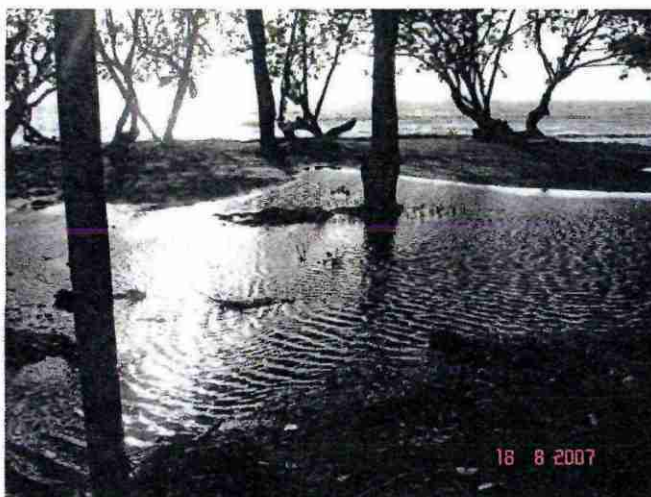
Photo 3 – Eau retenue par le talus en arrière plage.

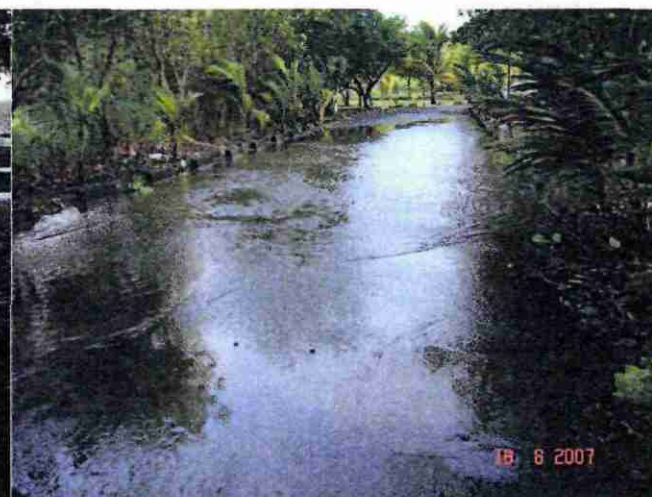
Photo 4 – Eau stagnante sur le parking en arrière plage.
