# Caractérisation des impacts de la houle sur le littoral de la Guadeloupe au passage de l'ouragan Dean – Phases I & II.

Rapport final

BRGM/RP-55911-FR

Octobre 2007

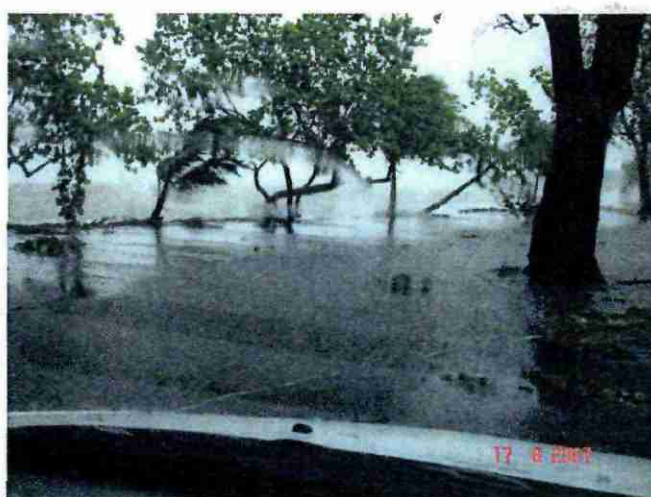
Photo 5 – Surverses durant l'évènement.

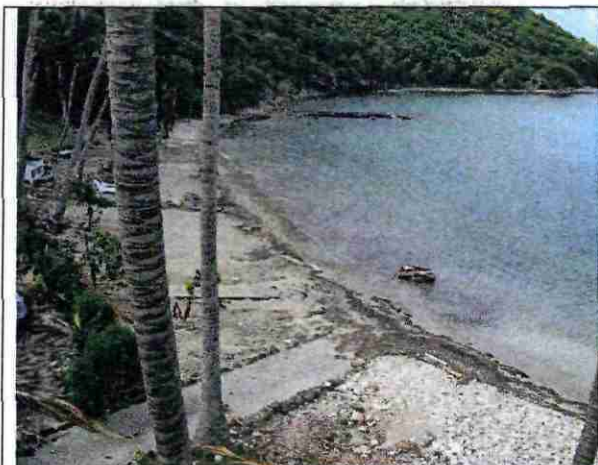
Photo 1- Plage de l'UCPA le 17/09/07

Sur la partie ouest de la plage on note un arbre totalement déraciné. Il reste des débris sur le haut du talus. La cabane de l'UCPA et le ponton sont détruits. Du sable est visible jusqu'à une vingtaine de mètre de l'autre côté de la route.

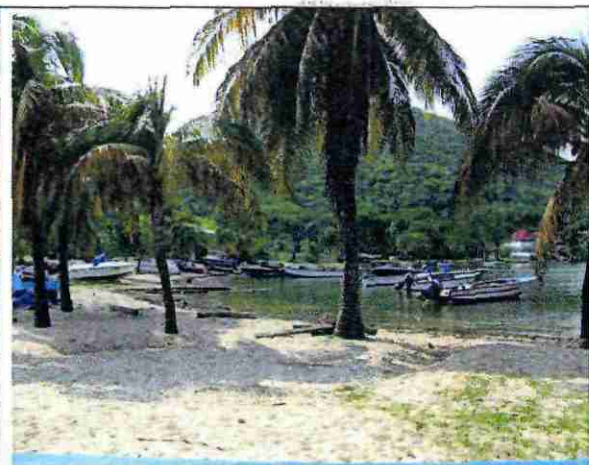
Photo 2- Plage de Marigot le 17/09/07

Les plages de la baie du Marigot ont subi une forte érosion sur leur partie ouest, où le trait de côte a reculé. La partie Est n'a pas vu évoluer son trait de côte, et Dean lui a donné une épaisseur de sable supplémentaire.

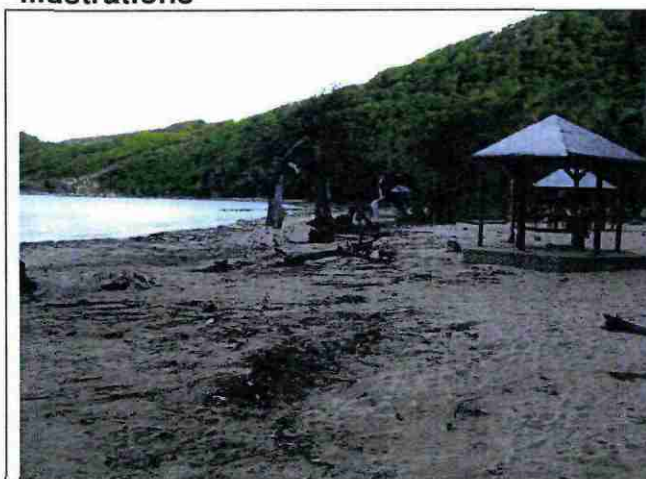
Photo 1- Plage de Pompierre le 17/09/07

Les raisiniers situés à la bordure de l'estran sont déracinés, certains ont été débités, d'autres sont encore en place. Les racines de la première rangée de cocotier sont apparentes. Quelques jeunes cocotiers avaient été plantés avant le passage de Dean. Ils ont tous été arrachés, une ou deux jeunes pousses replantées sont visibles. Une couche de sable est déposée sur la partie haute de la plage. Selon quelques témoignages et des traces sur site, la mer a atteint la barrière d'entrée se trouvant à 90 m de l'eau. La petite plage située à l'est avait totalement disparu ; le 17 août elle atteint 10 m de large (30 en 2004). Du sable s'est accumulé entre cette plage et la plage principale. L'accès à la « trace des crêtes » auparavant dans l'eau est actuellement ensablé. Une dizaine de jeunes cocotiers récemment plantés sur cette plage ont entièrement disparu. Un beach rock autrefois enterré est à la surface.

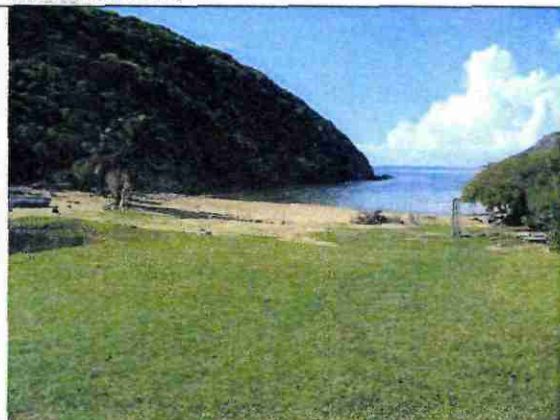
Photo 1- Plage de Rodrigue le 16/09/07

Selon les témoignages, l'eau est arrivée jusqu'à la mare au pied du remblai devant le snack ; soit à un dénivelé de  $\frac{3}{4}$  m et une cinquantaine de mètres dans les terres.

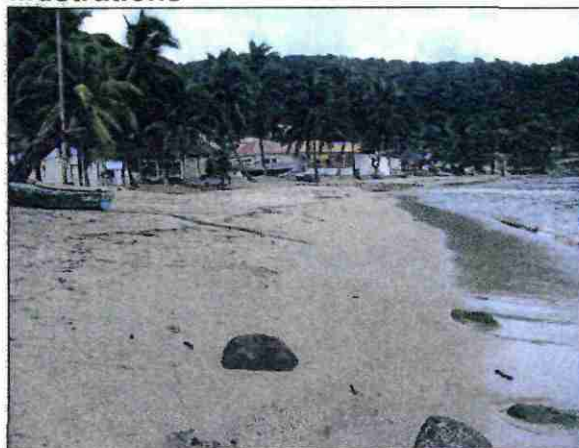
Photo 1- Plage de Grande Anse le 18/09/07

En comparant le trait de côte acquis et les orthophoto de 2004, nous remarquons que la partie nord est plus fortement érodée que le sud.

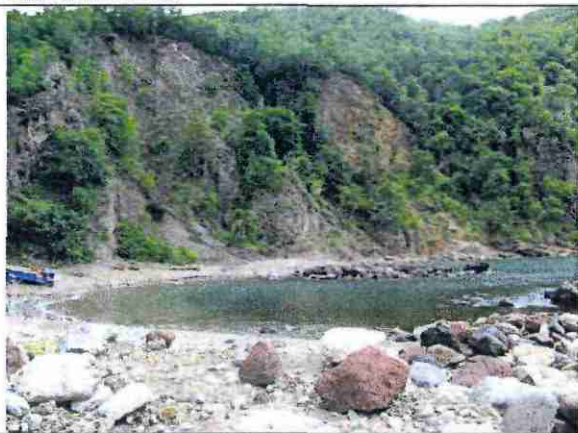
Photo 1- Plage de Petite Anse - 18/09/07

*L'anse est située en contrebas de falaises de plusieurs dizaines de mètres de haut. Le ponton flottant est mis au sec à l'entrée du port. Les enrochements sont éboulés. Les quais et la cale de mise à l'eau, photographiés en 2004, n'existent plus sous cette forme. Le sable maintenant les blocs rocheux s'est retiré sous l'action des vagues, et les blocs ont été entraînés vers la plage. Certains blocs se trouvent au niveau du quai et empêchent la remise en place du ponton flottant (retiré avant le passage du cyclone).*

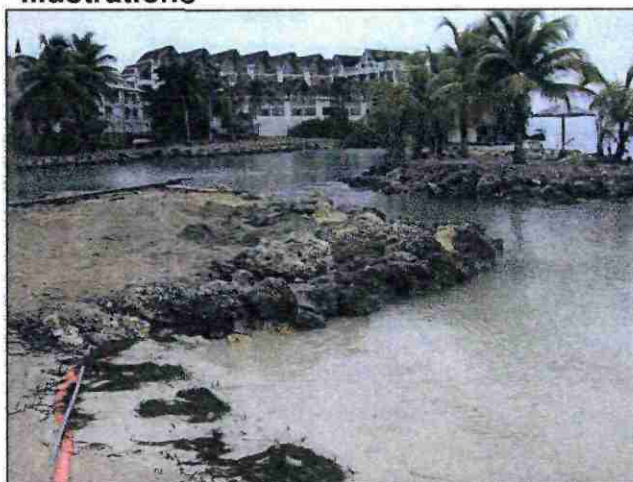
Photo 1- Ilet isolé suite à la destruction de la passerelle.

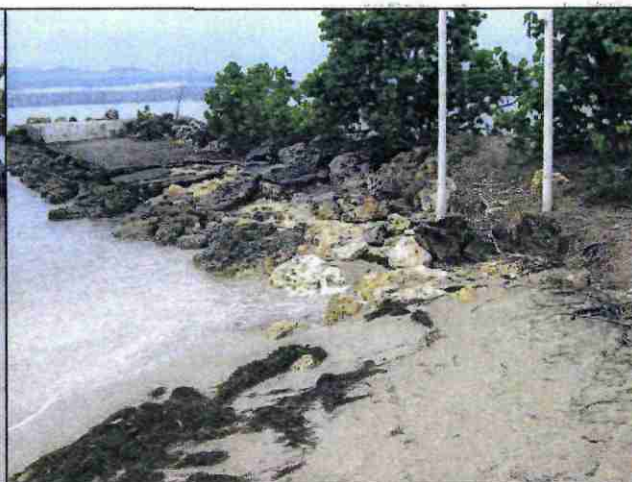
L'ensemble des enrochements de cette plage a souffert et celui qui marque la limite nord de celle-ci a perdu des plaques d'enrobé de taille métrique. Tous les musoirs sont déstabilisés. Selon les témoignages recueillis au sein du personnel de l'hôtel, l'eau serait entrée sur une quarantaine de mètres à l'intérieur de la propriété et une quinzaine de centimètres de sables se serait accumulée en arrière de celle-ci.

Photo 2- Enrochement endommagé au nord de la plage.

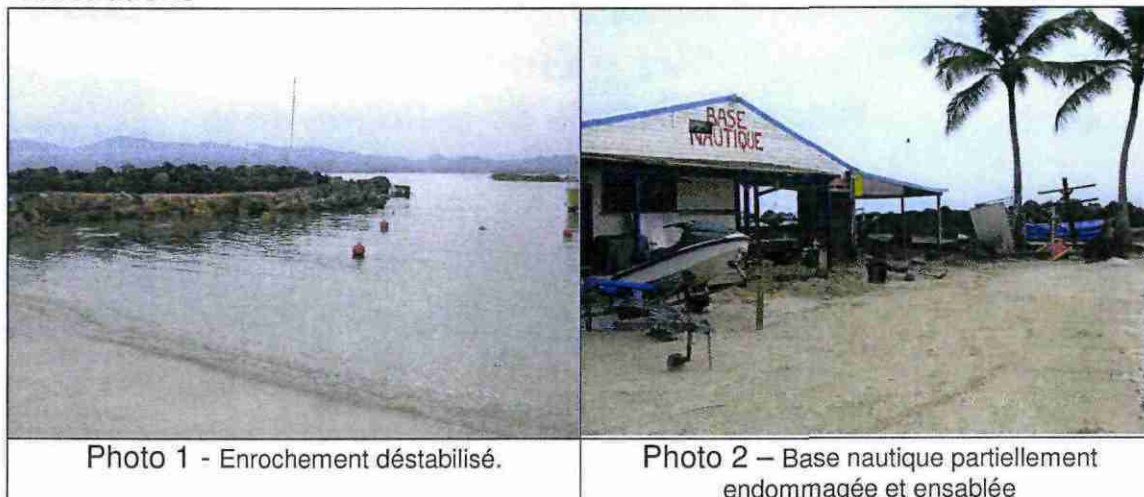
En fond d'alvéole, une passerelle en bois est condamnée car rendue dangereuse par les dégâts générés par la houle. En bordure de la base nautique, un muret permettant de caler des jet-ski a été cassé. A proximité, on remarque une zone de plage certainement creusée par la rencontre de vagues de directions opposées et interférant en cet endroit. Enfin, la base nautique elle-même a subi des dommages au niveau de sa toiture notamment et était en cours de travaux.

Le recul du trait de côte est minime (2 à 3 m en moyenne) et les accumulations de sable mobilisées par la houle au niveau de l'arrière plage peuvent être portées au niveau du rivage afin de compenser cette perte.

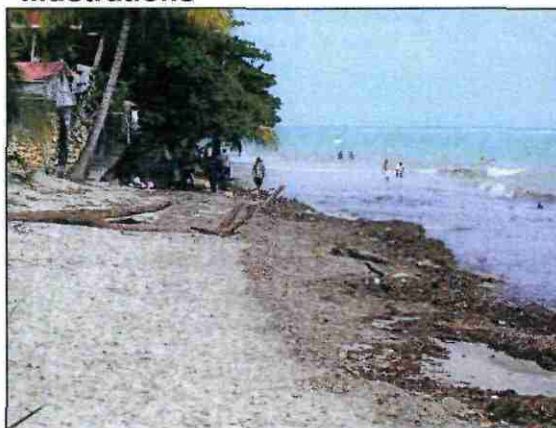
Photo 1- Plage du bourg vers l'est

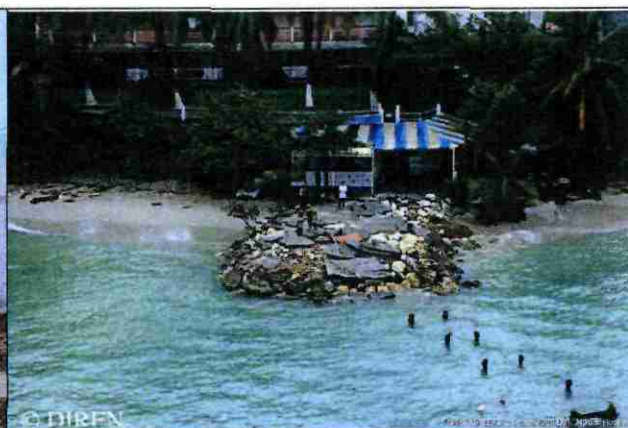
Photo 2- Extrémité est de la plage du bourg

Il est nécessaire de sécuriser la partie est de la plage en reconstruisant au moins à l'identique l'avancée sur laquelle était implantée le ponton détruit lors de l'évènement, puis rééquiper cette avancée d'un nouveau ponton afin de rétablir les communications entre le bourg de Gosier et l'îlet Gosier qui servent de complément financier aux pêcheurs du secteur. Il est cependant recommandé de renforcer la digue en la dimensionnant de manière adéquate et en privilégiant l'usage de blocs de roche volcanique massive (ou équivalent) plutôt que des éléments de calcaire récifal.

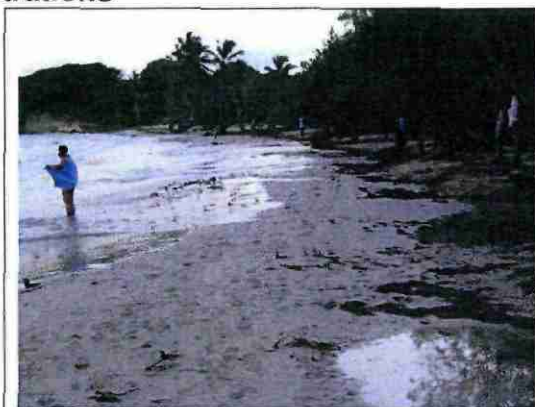
On note visuellement un recul du trait de côte, rapidement confirmé au niveau de la zone d'action des vagues qui laisse apparaître le beach-rock. La berne de bord de plage a disparu et l'eau monte jusqu'au talus séparant le rivage de l'arrière plage. Le premier rideau de végétation (indistinctement cocotiers comme résiniers) est régulièrement atteint par les vagues, tandis que certains ont la base de leurs racines apparentes continuellement dans l'eau. Malgré la berne, il arrive qu'une vague puisse déborder au niveau de l'arrière plage et s'y retrouver prisonnière formant une mare d'eau stagnante. On remarque sur l'arrière de plage une nette accumulation du sable perdu au niveau du trait de côte. On peut chiffrer ce gain en matériel de 5 à 10 cm. Des roches de tailles centimétriques jonchent le rivage, il s'agit en partie de débris de la barrière récifale qui abrite la plage de St-Félix. Enfin, on observe ponctuellement des "microfalaises d'une cinquantaine de centimètres, témoins d'une importante érosion.

Photo 1 - Plage de St-Félix vers l'ouest.

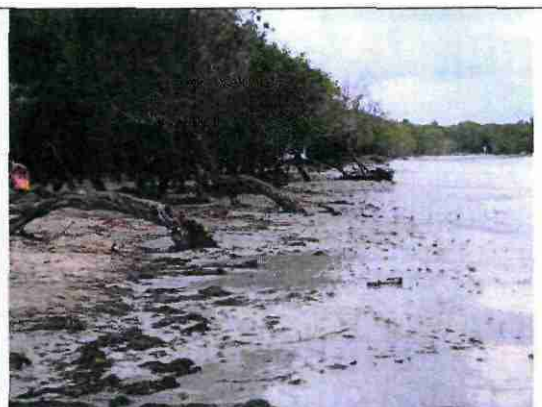
Photo 2 - Plage de St-Félix vers l'est.

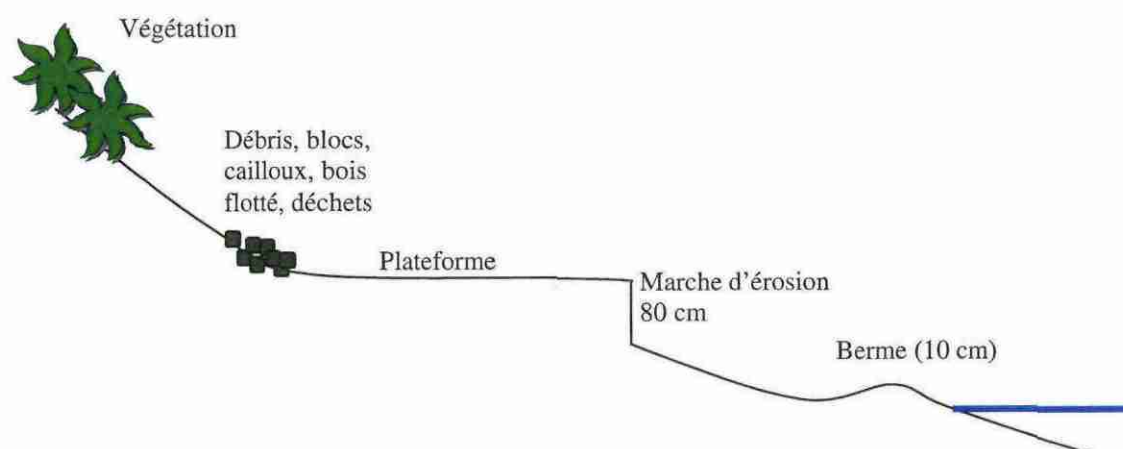
*Profil de la partie ouest de la plage*

La falaise située au niveau de la séparation des 2 parties de la plage (à 3 m de l'eau) est fortement érodée et pourrait entraîner un danger. Le creux mesuré est de 8 m de haut sur 40 m de long et 1,5 m de profondeur. Le bloc rocheux formant la pointe de séparation est éboulé sur sa partie est.

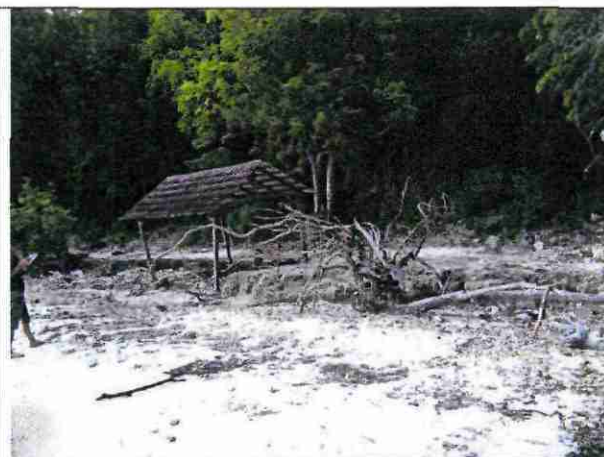
Photo 1- Partie ouest de la plage du Petit Havre

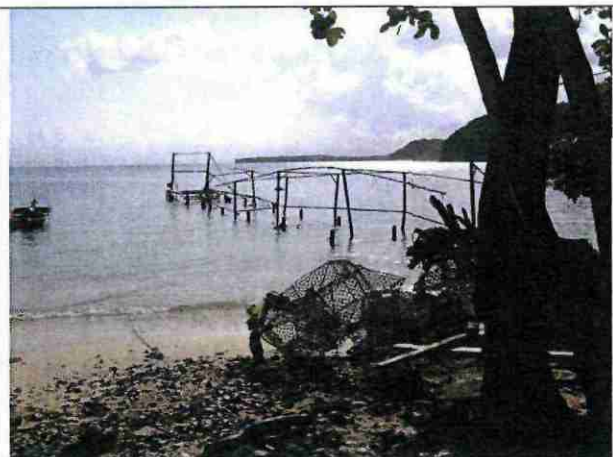
Le trait de côte a reculé de près de 5 m par rapport aux orthophotos de 2004. Il n'y a pas de marche d'érosion ni de berme. Le profil de plage est une pente très faible en continu. De jeunes cocotiers ont été replantés à une distance inférieure à 2 m de la dernière laisse de mer. Le ponton est totalement détruit.

Photo 2- Partie est de la plage du Petit Havre

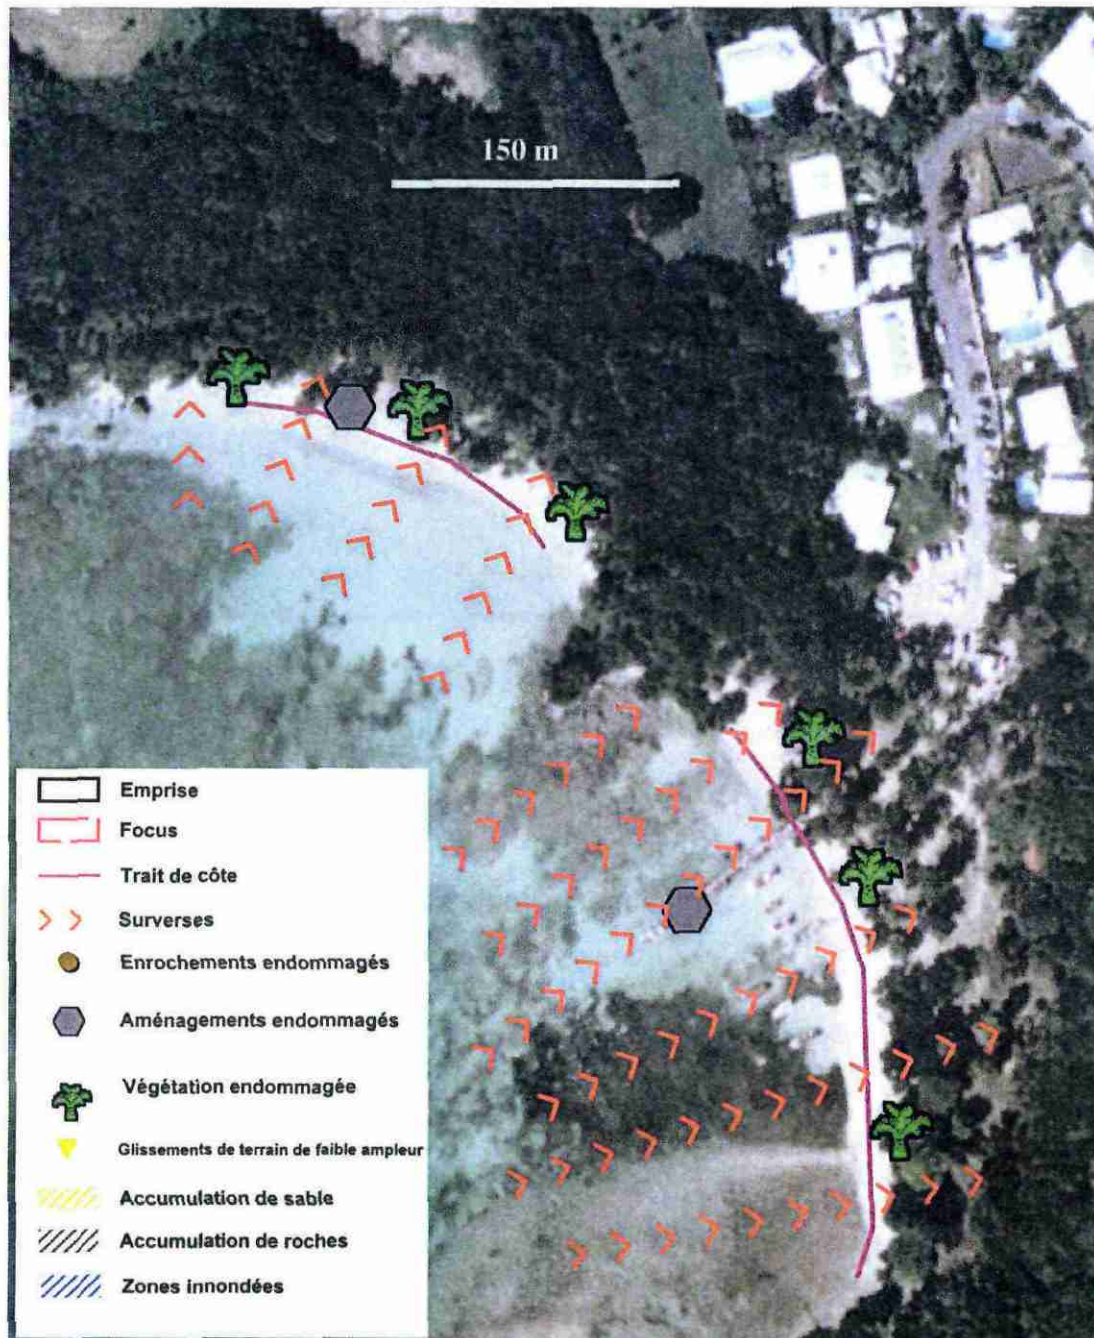
On observe un recul du trait de côte d'environ 3 m par rapport à 2004.

Levé du trait de côte de la plage de Petit Havre le 12/09/07 / orthopho IGN 2004

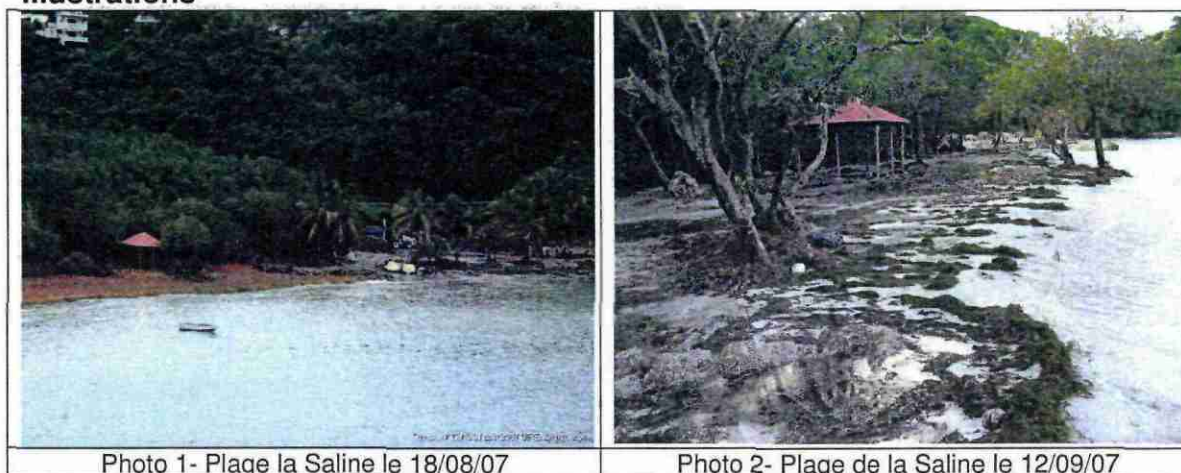
En comparant les données mesurées et l'orthophoto de 2004, on note un recul du trait de côte atteignant 10 m aux extrémités nord et sud de la plage.

Photo 1- Plage la Saline le 18/08/07

Photo 2- Plage de la Saline le 12/09/07

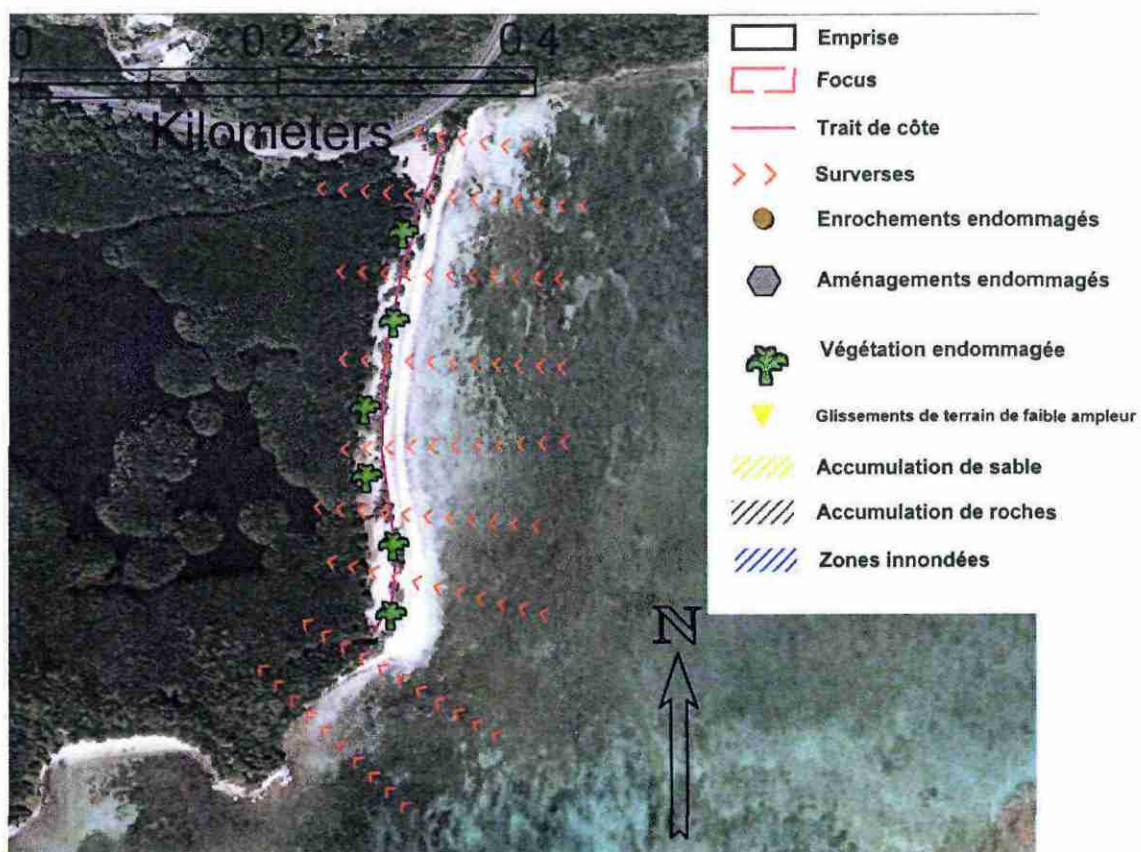
Levé du trait de côte de la plage la Saline le 12/09/2007.

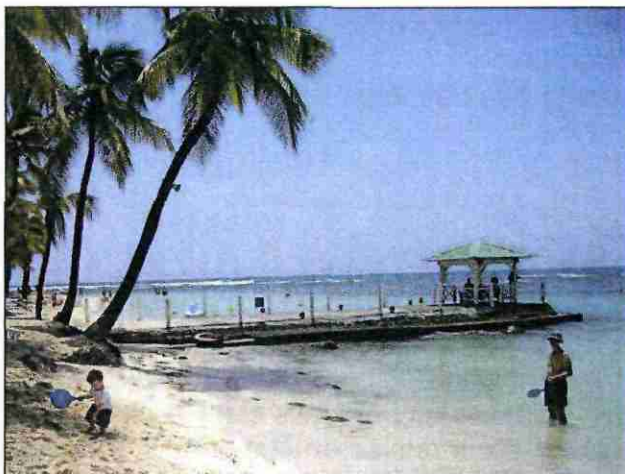
Photo 1- Côté ouest : Enracinement d'épi endommagé et talus d'érosion au pied des cocotiers.

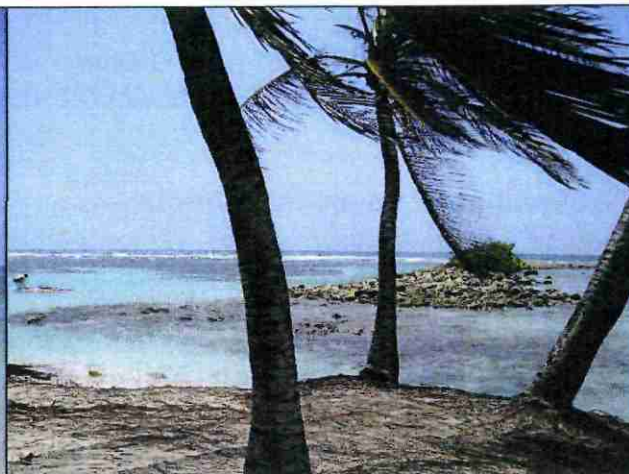
Le cyclone a créé une large brèche au niveau de l'enracinement de l'épi de la pointe de l'Accul. On y observe des courants est-ouest. La houle a également causé d'importantes surverses et accumulations de sable côté est, par endroits sur une largeur de 10 m au-delà de la barrière, sur le gazon. On observe un sable plus grossier de ce côté de la plage, avec des débris de coquillages et de coraux, ainsi que des cailloux ramenés en haut de plage. Les vagues ont creusé le lagon, cassé des morceaux de corail et amené sable et débris sur la plage. A l'est de la plage, le chemin a été érodé et les enrochements endommagés. Des travaux de réaménagement sont en cours. On observe que la zone d'enrochement située le plus à l'est de la plage du Club Med a été remblayée au bulldozer avec des enrochements et du sable. Sur la partie ouest de la bande d'enrochement, un vrac de blocs de béton a été disposé pour protéger le chemin en attendant le remblaiement et réaménagement de cette zone. De l'autre côté de la barrière d'accès à la plage du Club Med, les enrochements ont également souffert de la houle ; certains blocs ont été déplacés. On observe également la présence de sable en haut et arrière de plage, au niveau de la route d'accès au rivage, des paillotes et des résidences hôtelières abandonnées. La commune n'est pas intervenue de ce côté-là. Plus à l'est encore les plages fines des Galbas ont leurs hauts de plage à la limite des cocotiers. Elles ne semblent pas avoir été beaucoup affectées par le cyclone.

Photo 2- Pointe de l'Accul : Large brèche au niveau de l'enracinement de l'épi et érosion au pied des cocotiers.

La houle causée par le passage du cyclone a remodelé la plage, en creusant les fonds et en apportant une quantité importante de sable en haut et arrière de plage. Il y a quelques dégâts côté ouest, essentiellement au niveau du ponton et de l'érosion au pied de certains cocotiers à proximité des ouvrages. Côté est, les dommages sont plus importants, au niveau du chemin, des cocotiers et surtout des enrochements. La comparaison entre l'orthophoto de 2004 et le levé du trait de côte du 11 Septembre 2007 ne montre pas de recul ou d'avancement notable du trait de côte, mis à part de part et d'autre de la pointe de l'Accul où la plage a reculé de 10m environ. Le sable ne manque pas sur la plage cependant. Les opérations de rapatriement de sable réalisées de l'arrière vers l'avant de la plage doivent être poursuivies au niveau de la pointe. En ce qui concerne les enrochements, les premières réparations et remises en état ont été effectuées. Celles-ci doivent être poursuivies le long de la partie ouest de la bande d'enrochement ainsi qu'à la base de l'épi de la pointe de Accul, où la brèche causée sur une large partie de l'enracinement de l'épi demande à être comblée.

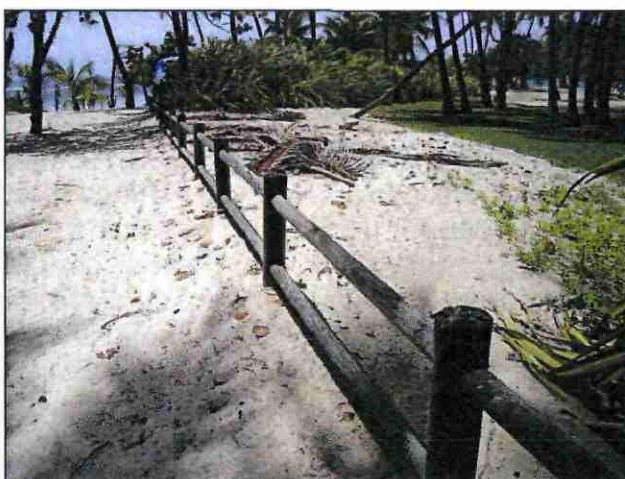
Photo 3- Côté est : Large surverse sur le gazon en arrière-plage.

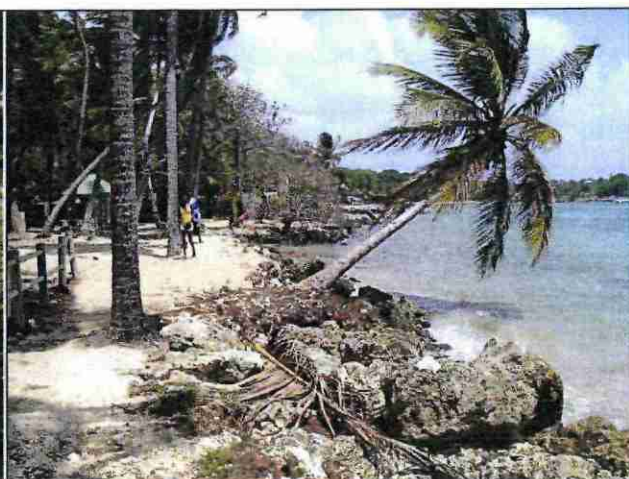
Photo 4- Côté est : Enrochements endommagés et travaux de réaménagement en cours (zones remblayées à l'arrière).

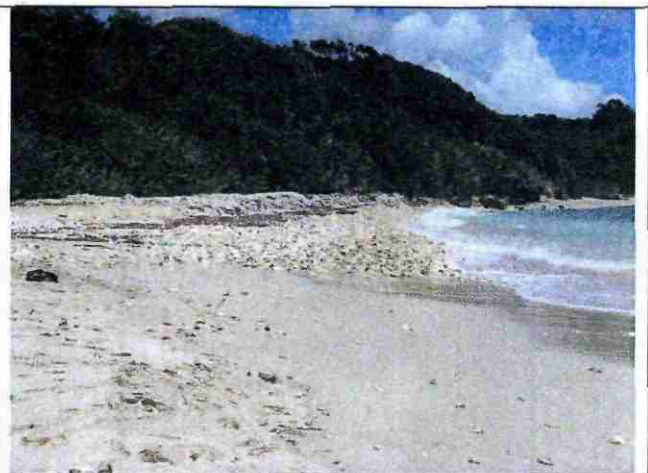
En comparant le trait de côte mesuré et l'orthophoto de 2004, nous remarquons que la partie Est de la plage a disparu sur plusieurs dizaines de mètres. De même nous notons un recul de 10 m sur toute la partie ouest.

Photo 2- Plage du Helleux le 13/09/07

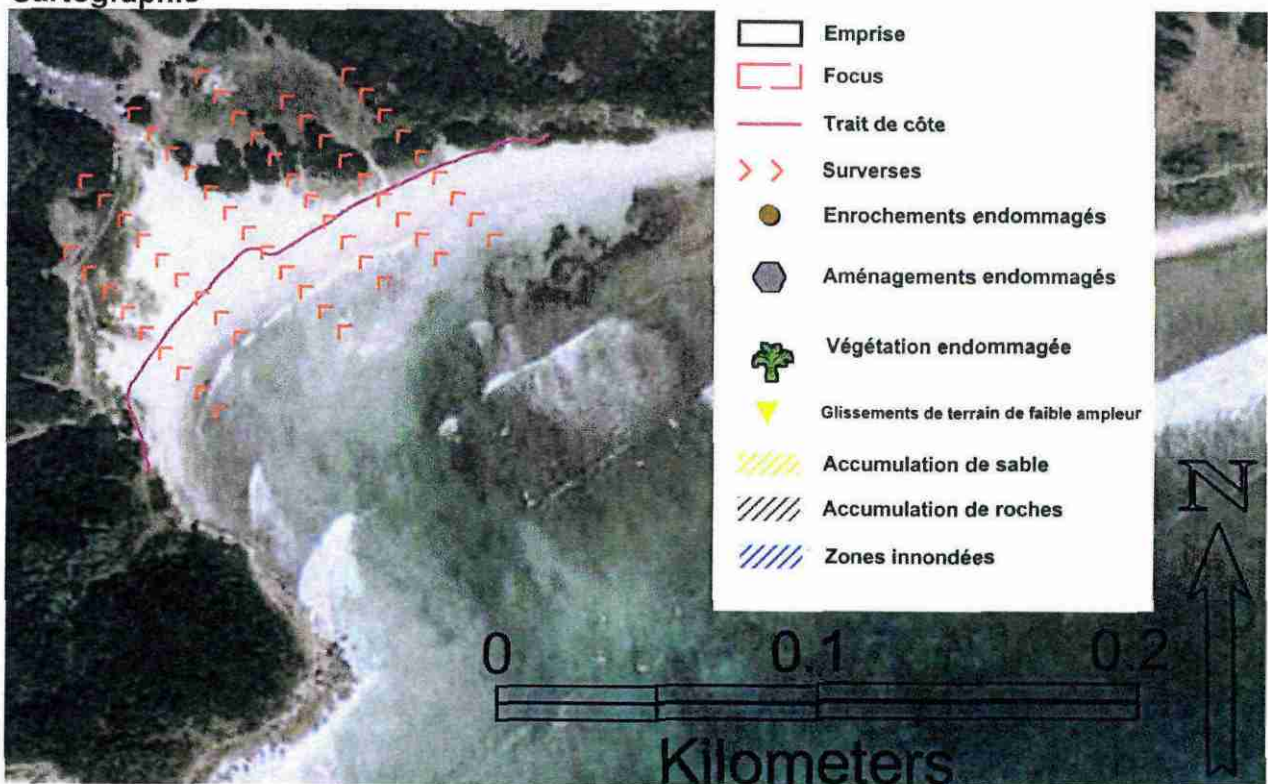
Levé du trait de côte de la plage du Helleux le 14/09/07 / orthopho IGN 2004

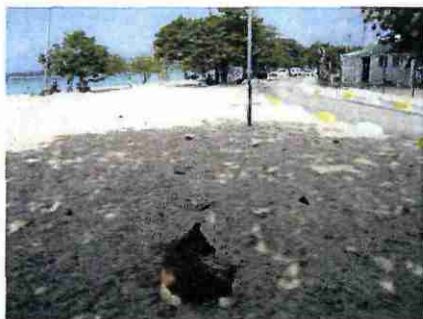
Photo 1- Plage de Ste-Anne : accumulations de sable en haut de plage (le sable a été déblayé du chemin depuis l'événement).

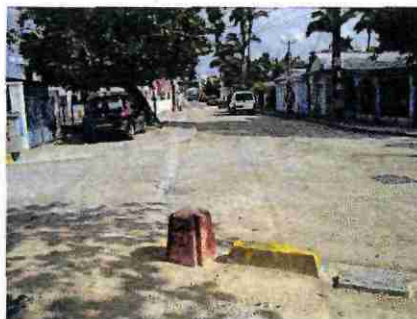
Photo 2- Rue de la plage (encore des traces d'accumulation de sable qui remontent la rue)

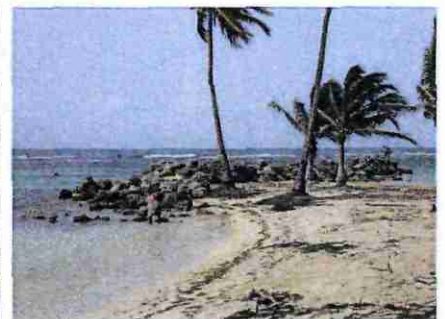
Photo 3- Plage Ste-Anne (sud-est) : ouvrage endommagé et racines de cocotiers apparentes.

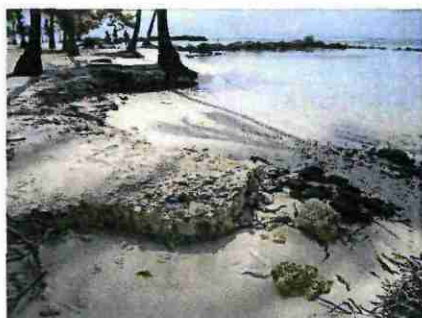
Photo 4- Plage de Ste-Anne (sud) : talus d'érosion au niveau des pieds des cocotiers (30 cm), racines visibles sur plusieurs mètres.

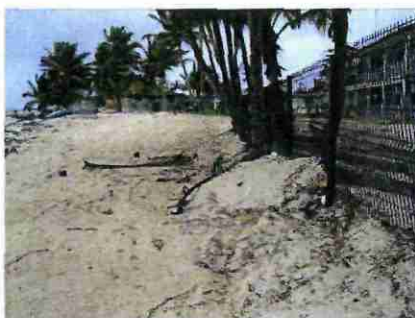
Photo 5- Plage à l'arrière de la gendarmerie : accumulation de sable en haut de plage.

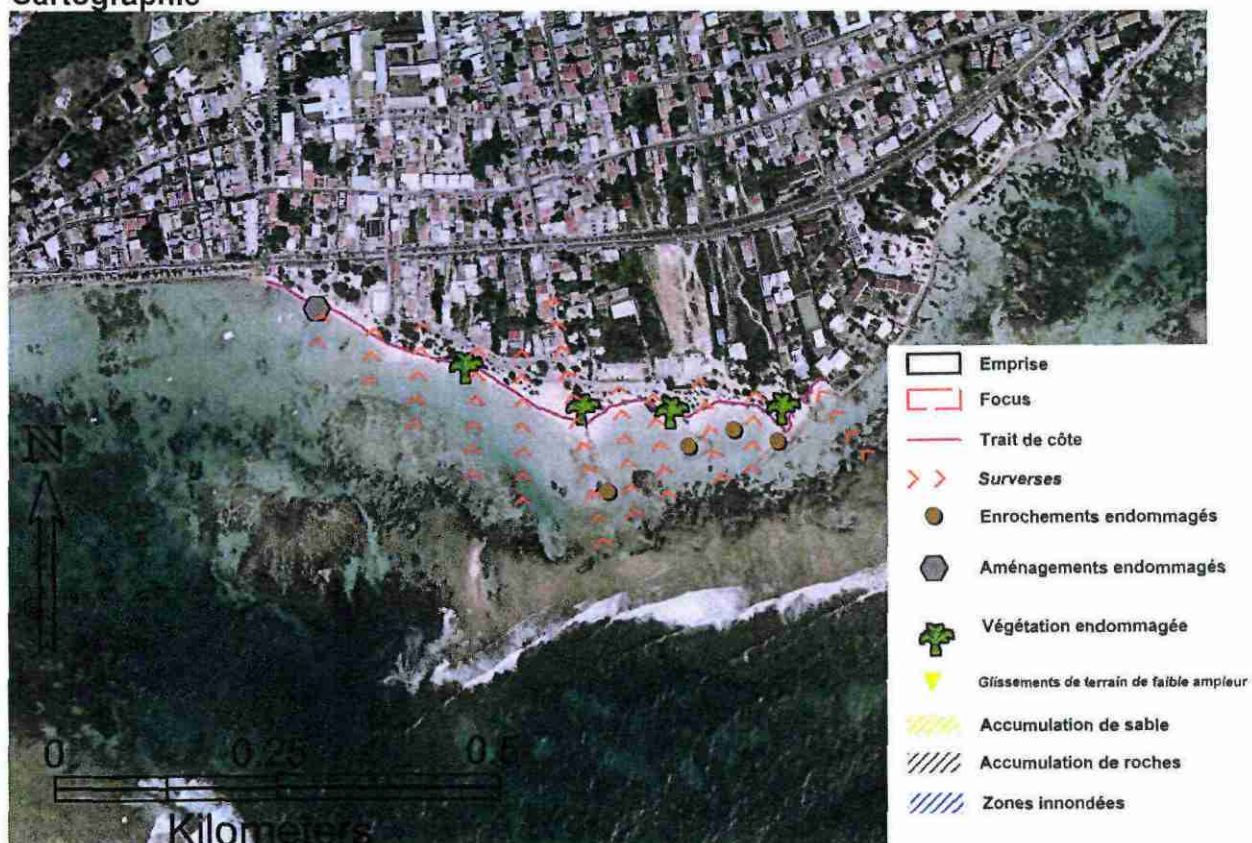
Levé du trait de côte de la plage communale de Sainte-Anne le 11 Septembre 2007.

Importantes surverses et accumulations de sable en haut et arrière de la plage. Le sable a été poussé par les vagues au-delà du « Chemin de la plage », jusqu'aux habitations, restaurants et jardins. Quelques habitations et restaurants ont été légèrement inondés. Selon des témoignages, l'eau est remontée dans la « Rue de la plage » perpendiculaire au rivage. On observe que l'événement a causé un ensablement général du Chemin de la plage sur 30/40cm d'épaisseur (traces encore visibles et témoignages recueillis). Le chemin a été déblayé au tractopelle. Le sable a été utilisé pour le ré-ensablement de la plage et des pieds des cocotiers et pour remblayer l'extrémité est du chemin non goudronné. Une érosion est observable au niveau des pieds des cocotiers en front de plage, déchaussés sur 30cm avec leurs racines visibles sur plusieurs mètres par endroits. Quelques arbres ont été renversés. Certains ouvrages sont très abîmés, au niveau des barres des T. Des blocs ont été déplacés, dispersés. L'embarcadère a été partiellement détruit. La barrière de corail a été très abîmée (témoignage) : le corail a été cassé et la barrière est ensablée ; un îlot situé à l'ouest de la plage a disparu. A l'est de la plage, les surverses, au-delà des enrochements et du muret, ont atteint les jardins des résidences. Sur la Plage à l'arrière de la gendarmerie, des tractopelles sont également intervenues pour remettre en état la plage et déplacer le sable poussé en haut de plage par les vagues vers l'avant de la plage. On observe encore des accumulations de sable en haut de plage, contre les clôtures (localement détériorées) délimitant les propriétés. A l'ouest, face au chemin d'accès à la plage, des remblais, cailloux et blocs divers ont été rapportés. Sur l'anse du Belley, aucune trace de désordres.

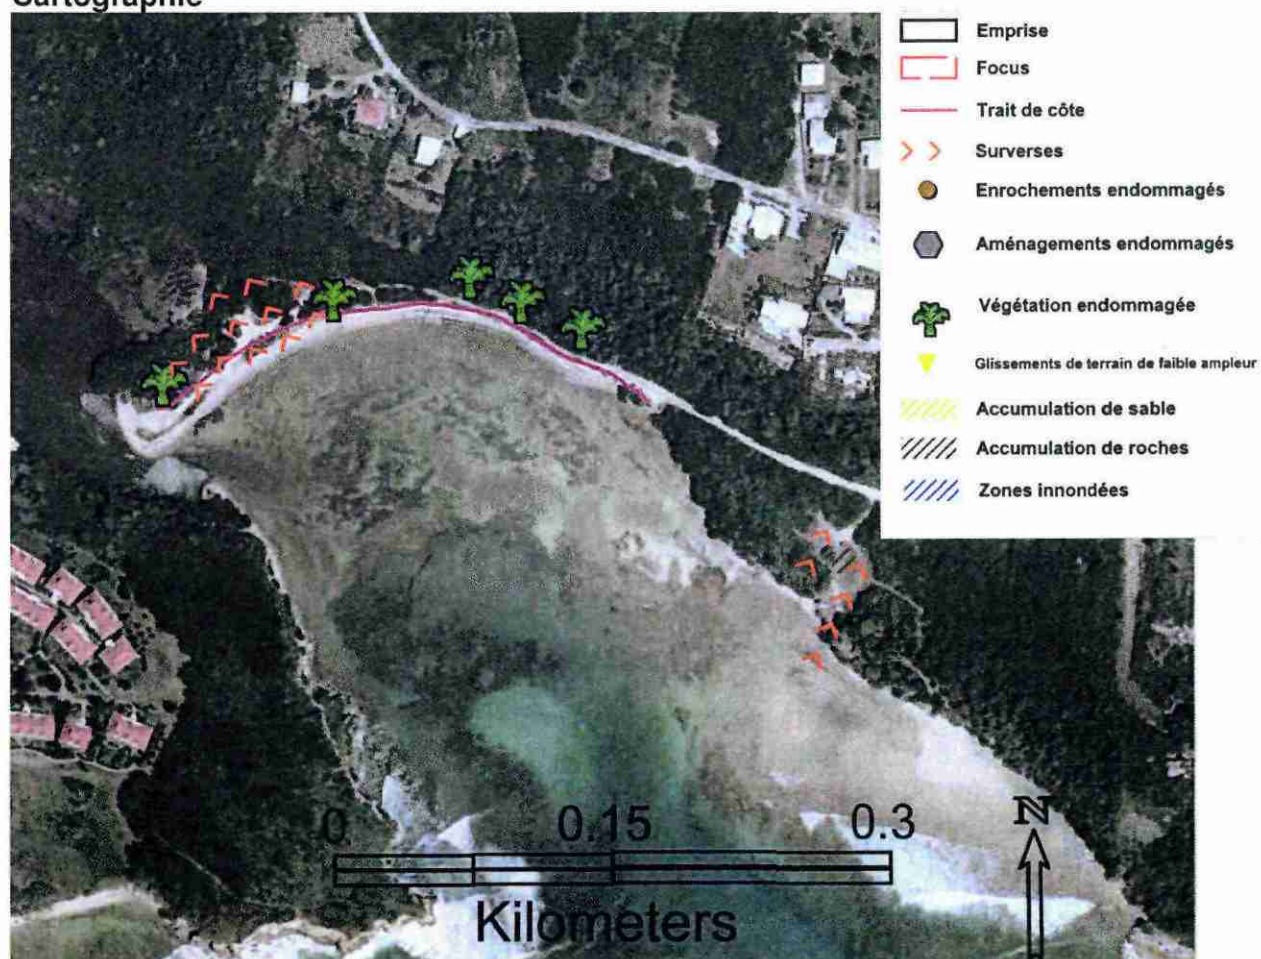
Levé du trait de côte de la plage de l'anse à la barque le 13/09/07 / orthopho IGN 2004

En comparant les données recueillies et l'orthophoto de 2004, nous remarquons un recul du trait de côte de 10m sur la partie ouest, et de 5m sur la partie est. De même nous notons la disparition de la pointe sableuse de l'embouchure, celle-ci faisait une vingtaine de mètre, seul l'îlot herbeux est encore visible

La perte de sable sur cette plage est estimée à 2500 m<sup>3</sup>.

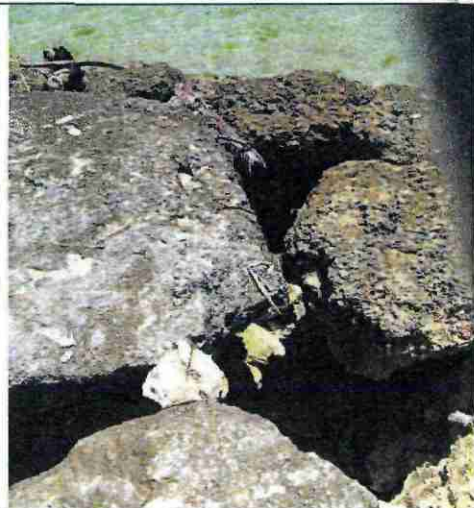
Photo 2- vue détaillée de l'ouvrage

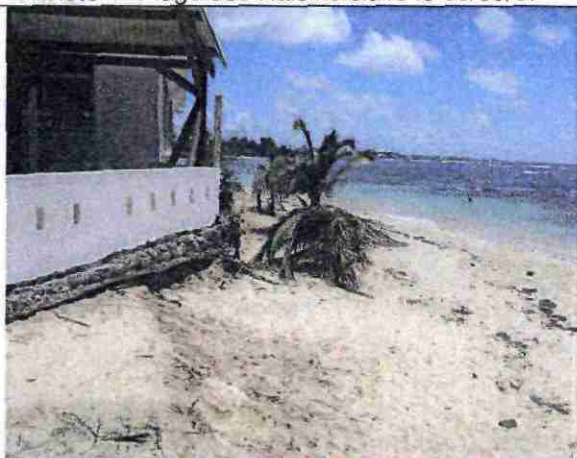
Photo 3- Restaurant endommagé le 08/09/07

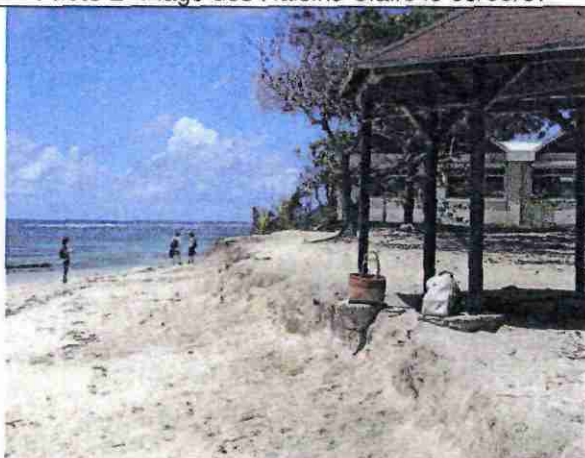
Photo 4- abris menacé le 12/09/07

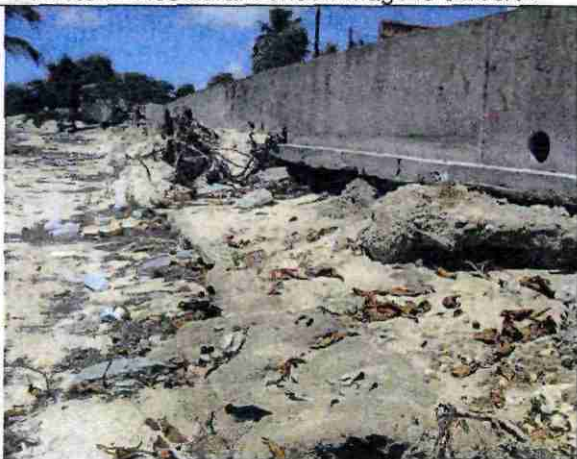
Au delà du cimetière jusqu'à l'embouchure du canal, la situation est similaire avec une forte érosion. Le soubassement du trottoir de la RN a été affouillé mettant à nus des conduites en PVC. Toutefois, ni la chaussée ni le trottoir ne présentent de signe de désordre.

Photo 5- RN4 affouillée le 08/09/07

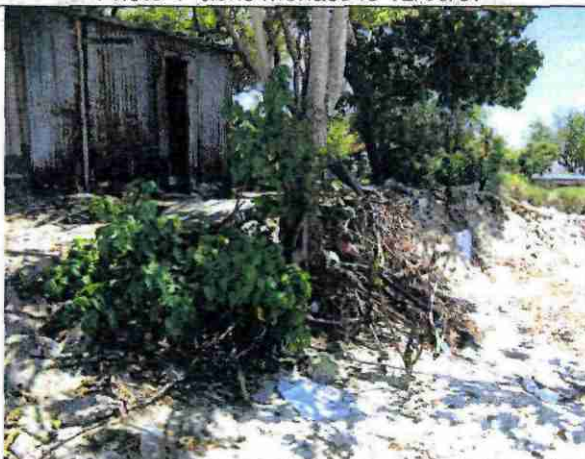
Photo 4- Erosion à l'extrémité est le 12/09/07

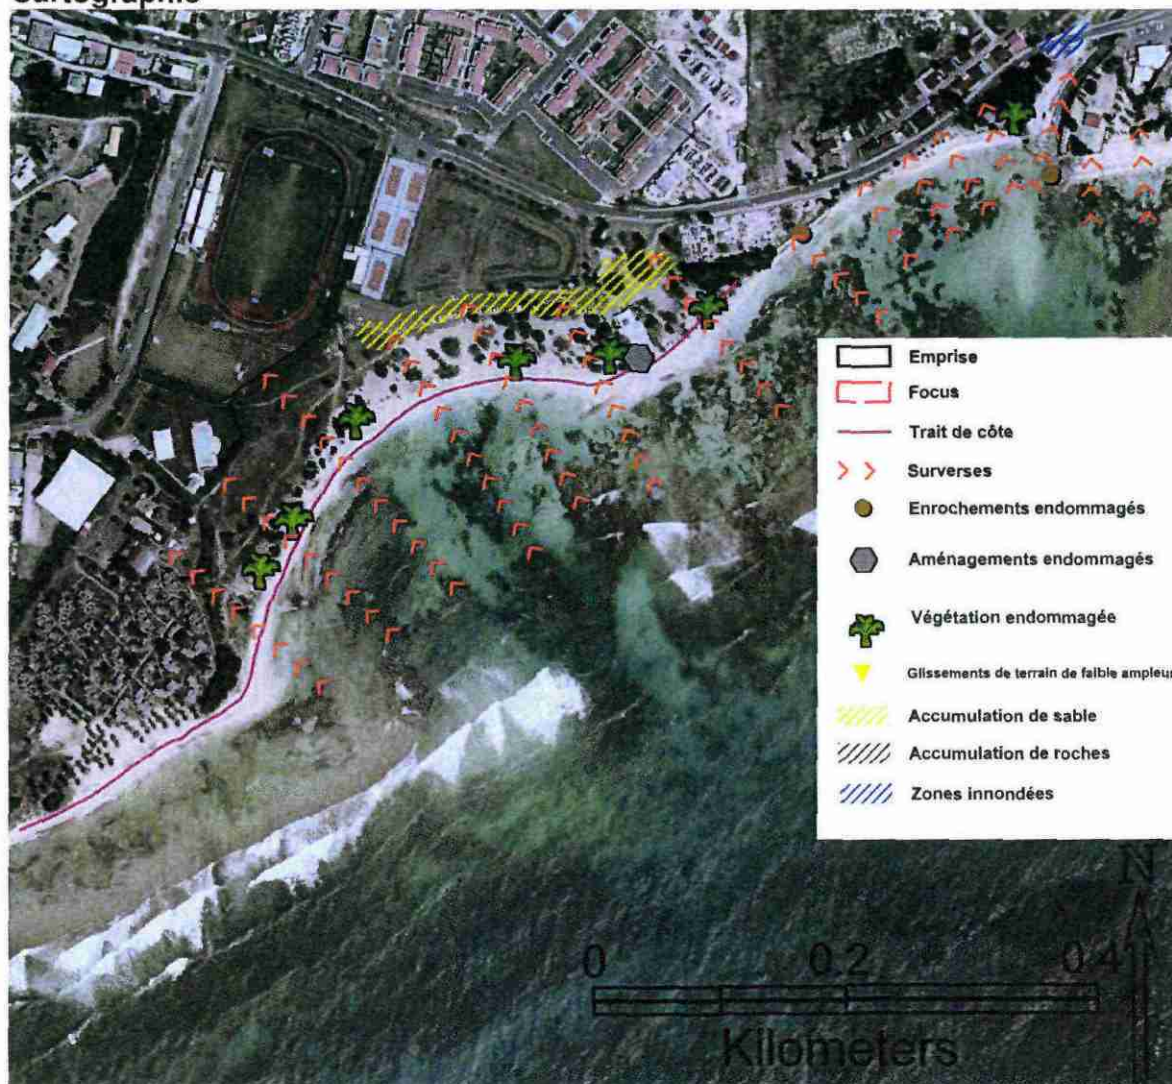
Levé du trait de côte de la plage de Raisins Clairs le 08/09/2007 / orthopho IGN 2004

Le trait de côte n'a quasiment pas évolué depuis 2004 dans le creux de l'anse. Cependant, il a effectué un recul supérieur à 10 m à l'est, et égal à 15 m sur la "pointe" ouest.

A noter que la plage de Raison Clair, notamment côté est, semble connaître un processus d'érosion continu depuis de nombreuses années. Toutefois, d'après quelques riverains, le phénomène semble s'être accéléré depuis une dizaine d'années, suite à la construction du port de pêche du bourg de Saint-François. Cette hypothèse mérite d'être vérifiée pour le cas échéant pouvoir prendre les mesures de protection adéquates.

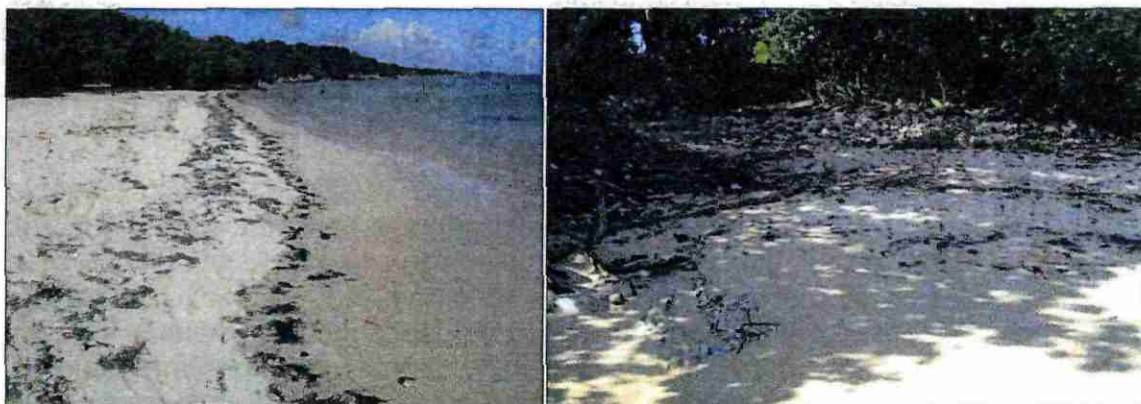
La plage d'Anse Loquet (Photo 1) a été assez peu affectée par la houle. On note tout de même la présence de débris rocheux, d'origine récifale, accumulés en fond de plage (Photo 2) comme au niveau du rivage (Photo 3). Certains arbustes ont leurs racines continuellement dans l'eau et en proie à l'action des vagues (Photo 4).

Photo 1 & 2 – La plage d'Anse Loquet (à g) & Accumulation de débris rocheux en fond de plage (à d.).

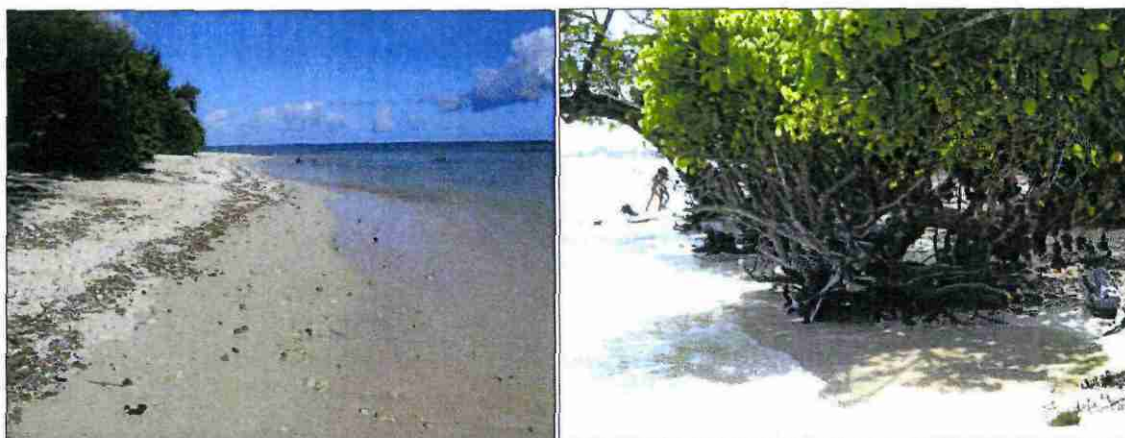
Photo 3 & 4 – Distribution des galets au rivage (à g.) & racines d'arbustes de bord de plage affectées par l'action des vagues.

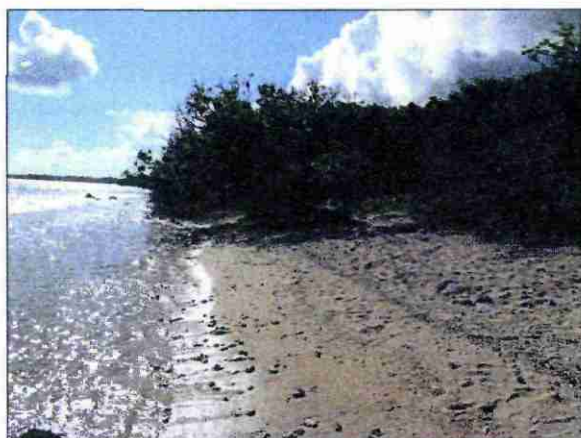
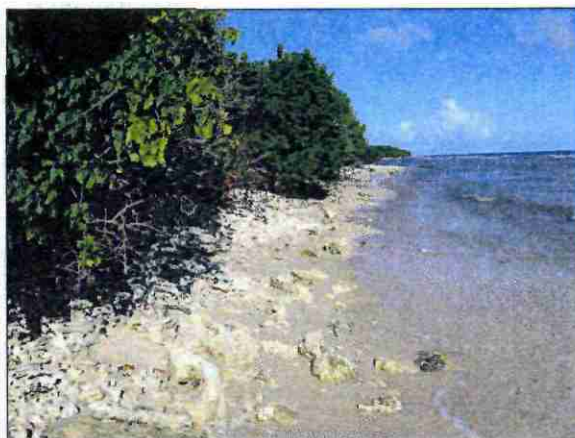
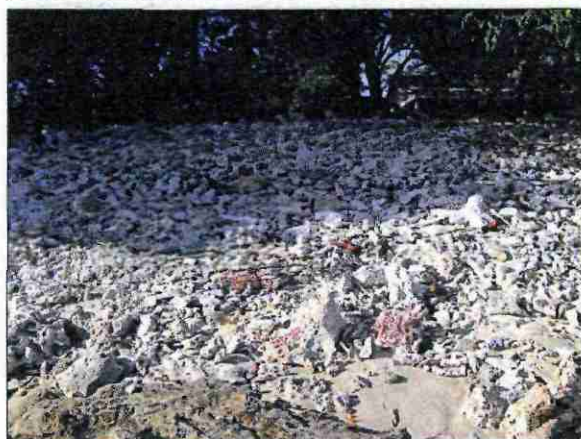
La plage de Grande Anse Kahouanne est elle aussi étroite ; le cordon sableux n'excède pas les 3 m (Photo 7). En revanche, sa pente est plus importante que les autres plages de ce secteur. Dans la partie est de la plage, le substratum rocheux est apparent par endroit et l'on note la présence de blocs décimétriques au sein du rivage (Photo 8). On remarque une accumulation de débris rocheux récifaux « frais » en arrière de plage (Photo 9), issus du démantèlement partiel de la barrière naturelle parallèle au littoral. Ils sont présents en grande quantité jusqu'à la route, soit à une quinzaine de mètres du rivage.

Photos 7 – 8 & 9 - La plage de Grande Anse Kahouanne (en ht à g.). - En direction de l'est, substratum rocheux apparent de la plage (en ht à d.). - Accumulation de débris rocheux récifaux frais en arrière de la plage (à g.).

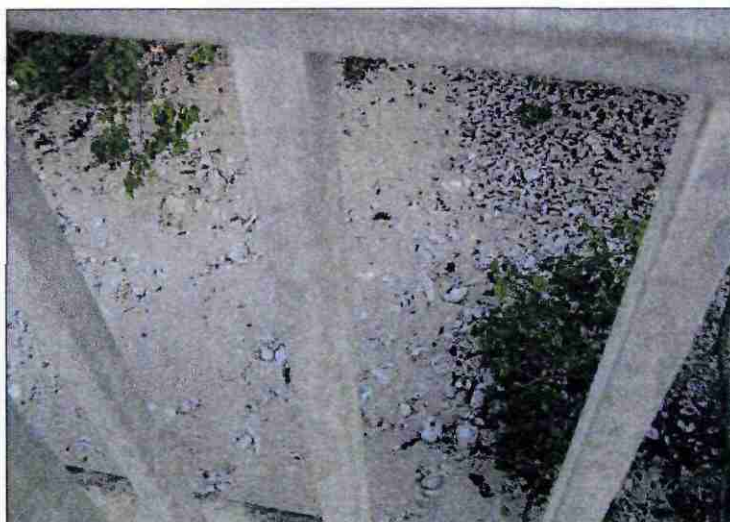
Au niveau de l'Anse Kahouanne, la D118 emprunte un pont qui permet d'enjamber un bras reliant un marigot à la mer. Ce bras a été obstrué par une accumulation de débris coralliens (Photo 10) et de sable formant un bouchon qui entrave durablement la communication du marigot avec la mer.

Photo 10 – bras reliant le marigot à la mer obstrué par accumulation de débris rocheux et de sable charriés par les vagues.
