# Caractérisation des impacts de la houle sur le littoral de la Guadeloupe au passage de l'ouragan Dean – Phases I & II.

Rapport final

BRGM/RP-55911-FR

Octobre 2007

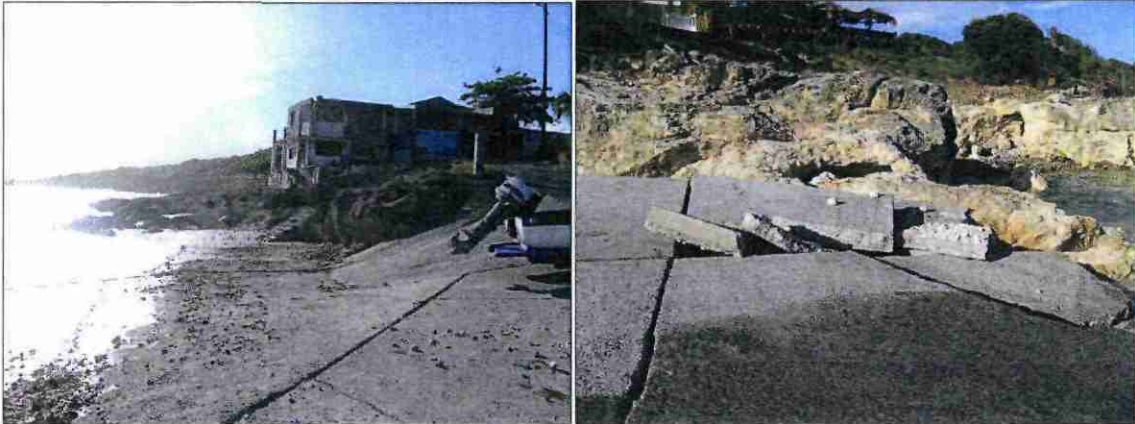
Le site de Petite Anse Kahouanne est une sorte de quai devant un restaurant ainsi qu'une poissonnerie (Photo 11). Les dalles en béton qui constituent ce quai ont été brisées par l'impact de la houle au rivage (Photo 12). Des dégâts sont à signaler au niveau de la poissonnerie ; toutefois, selon divers témoignages cet établissement était déjà en cours de rénovation avant l'évènement cyclonique.

Photo 11 & 12 – Quai de la Petite Anse Kahouanne (à g.) - Dalles en béton endommagées lors de l'impact de la houle au rivage (à d.)

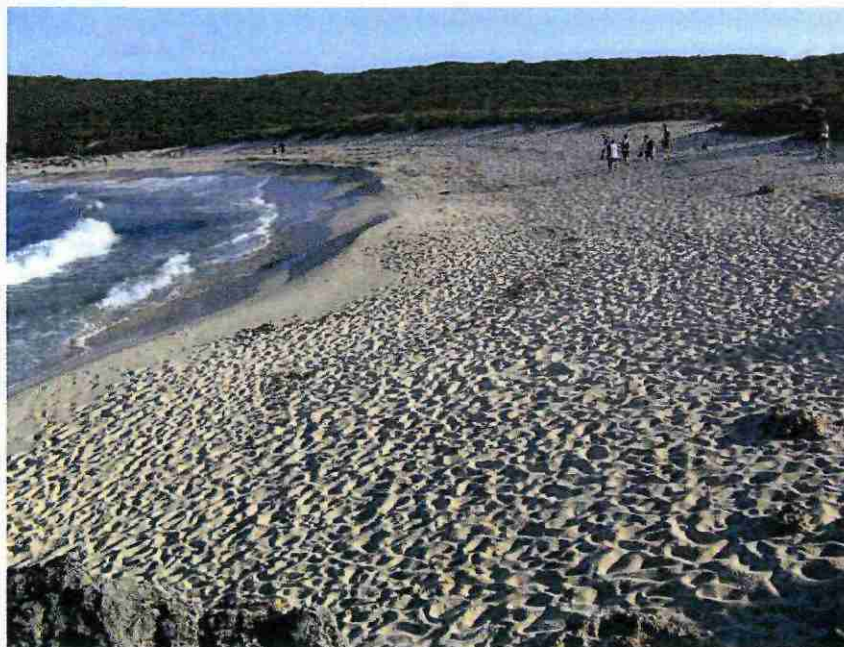
Photo 13 – Plage de la Pointe des Châteaux le 13-09-07.

Malgré la forte agitation qui caractérise ce site, l'impact de la houle a été tout à fait modéré. Le site orienté au nord a été relativement protégé de la houle de sud-est. Le recul du trait de côte est mineur. La pente de la plage s'est légèrement accentuée (Photo 13) et l'on remarque une accumulation de débris végétaux (éponges notamment), et rochers en arrière de plage.

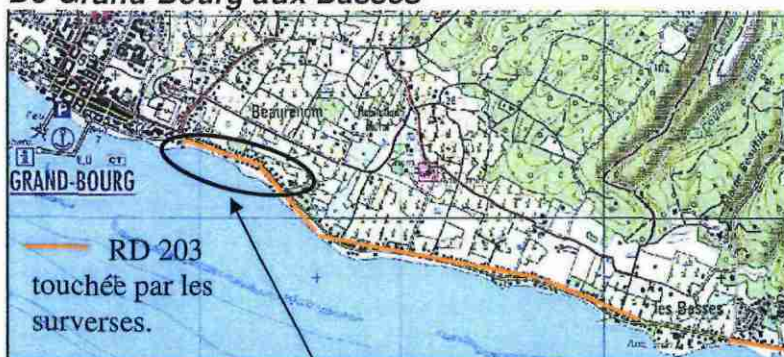
De la sortie sud est de Grand-Bourg jusqu'aux Basses, les surverses ont affecté la RD 203, conduisant à sa fermeture en attendant qu'elle soit dégagée. Se trouvaient sur l'axe routier divers débris, roches et sable sur une hauteur pouvant atteindre une quinzaine de centimètres et empêchant toute circulation.

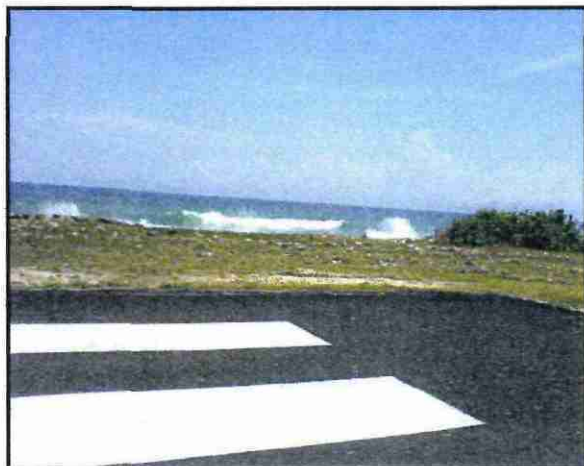
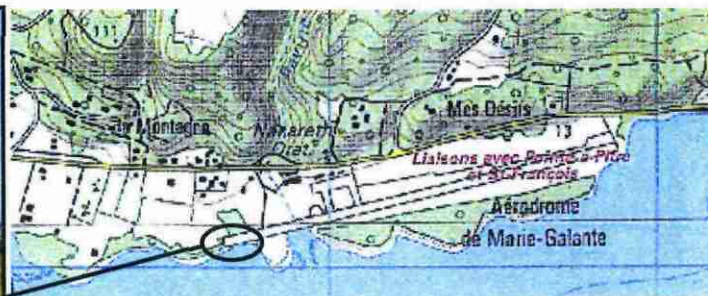
### L'aérodrome de Marie-Galante

L'aérodrome a été atteint par des surverses à ses extrémités est et ouest qui correspondent aux seules parties de la piste non protégée par une bande végétale et qui sont les plus proches de la mer. Les 300 derniers mètres de piste à l'ouest ont été atteints par du sable et

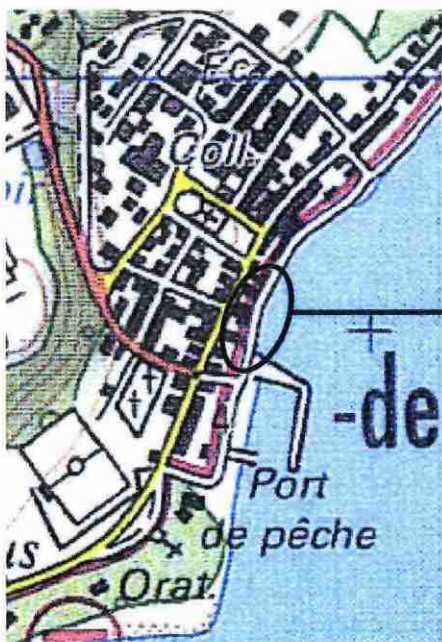
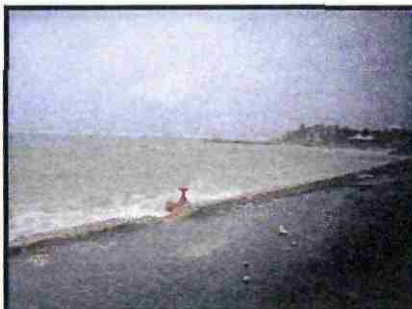
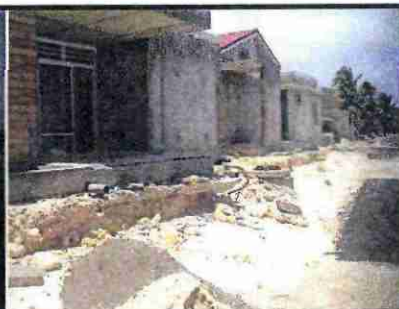
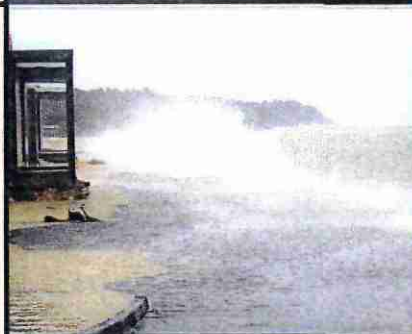
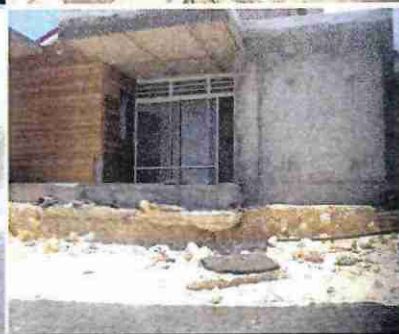
### Capesterre de Marie-Galante

Le bourg de Capesterre de Marie-Galante, du fait de son emplacement et de son exposition a été particulièrement touché par la houle. Le port de pêche abrité par une digue n'a pas essuyé de dégâts particuliers, mis à part l'ablation d'une plateforme bois.

La partie du bourg située au nord du port de pêche, en bordure littoral, a été touchée par des surverses et l'assise des logements en construction a été creusée (photo ci-dessus). Du sable et des roches ont même pénétré à l'intérieur des logements.

Les surverses ont charrié du sable ainsi que des débris au niveau du bourg sans toutefois remonter jusqu'au centre ville.

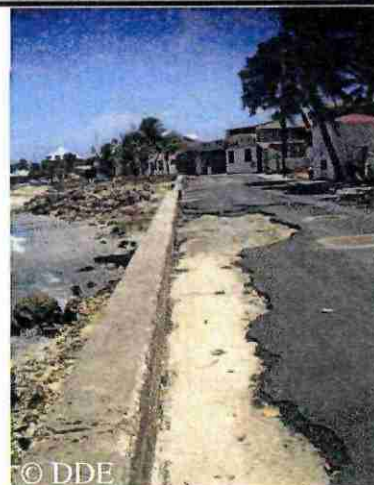
Le revêtement de la fin du boulevard maritime qui borde la zone des maisons en construction a été endommagé. Des plaques d'enrobé ont été arrachées (photo ci-à-droite).

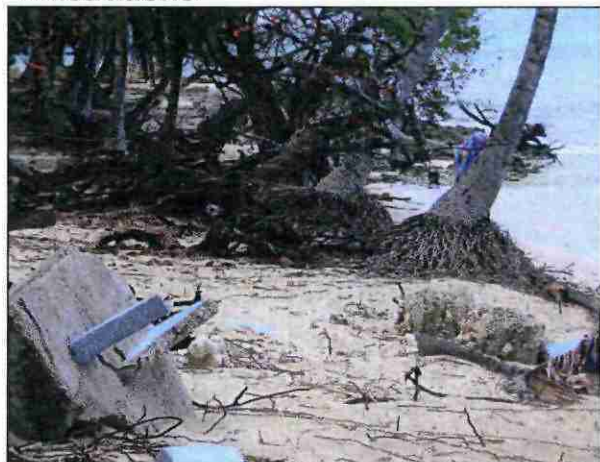
Photo 1- Plage de la Petite Anse.

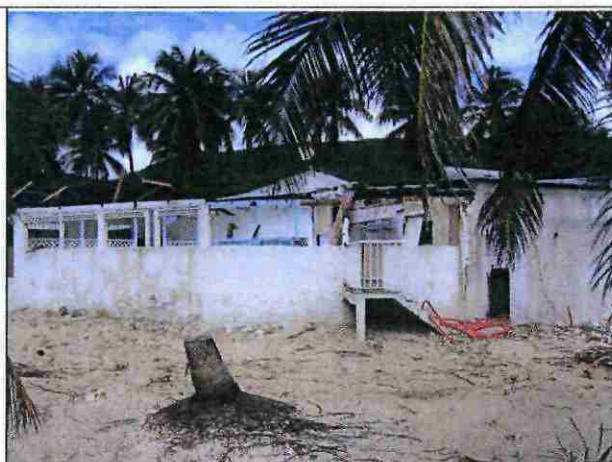
L'établissement de bord de plage, le « Touloulou » a été extrêmement touché ; au moins un des bungalows attenants a essuyé des dégâts et une partie de l'établissement a été détruite. Le site était situé derrière une barre d'enrochement consistant en une accumulation de blocs de calcaires non solidaires et non fixés. L'amoncellement de blocs a été balayé par la houle et était éparpillé devant l'établissement. Il a été aujourd'hui réarrangé à l'identique.

Photo 2- Le « Touloulou »

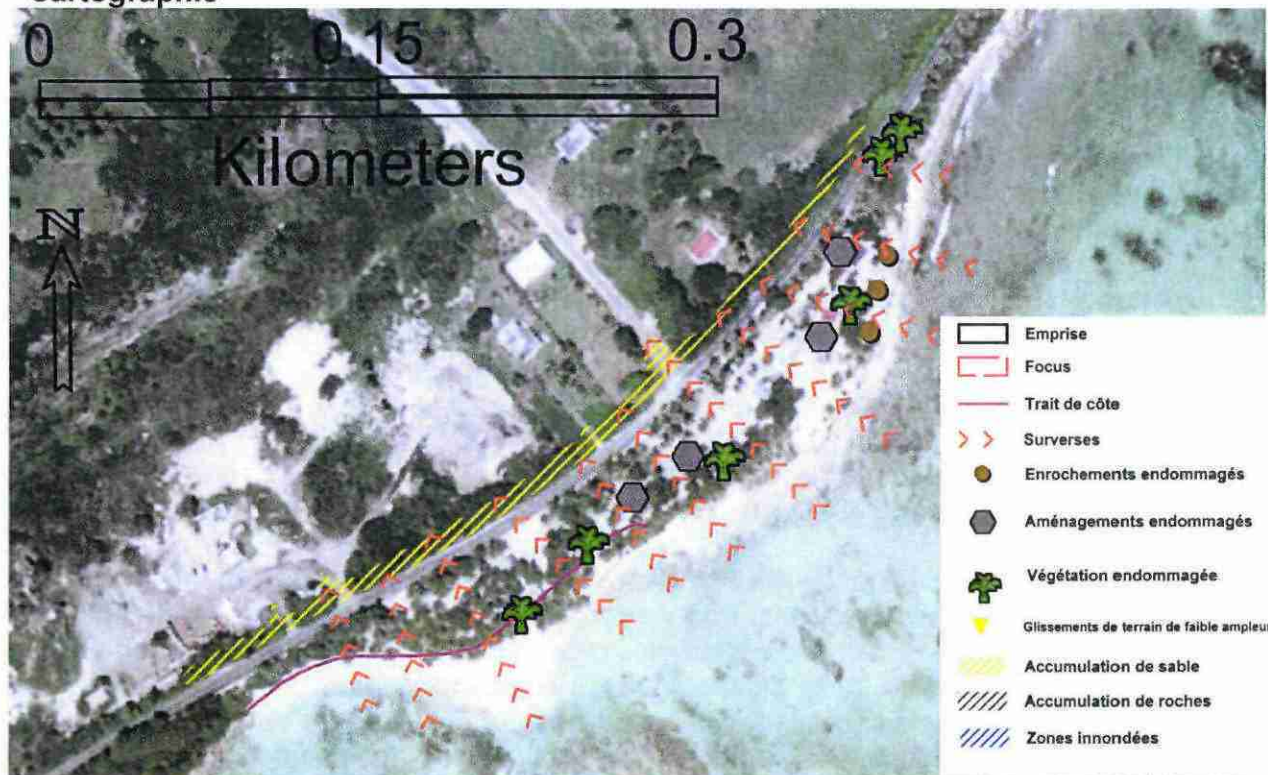
Levé du trait de côte de la plage de la Petite Anse le 17 Septembre 2007.

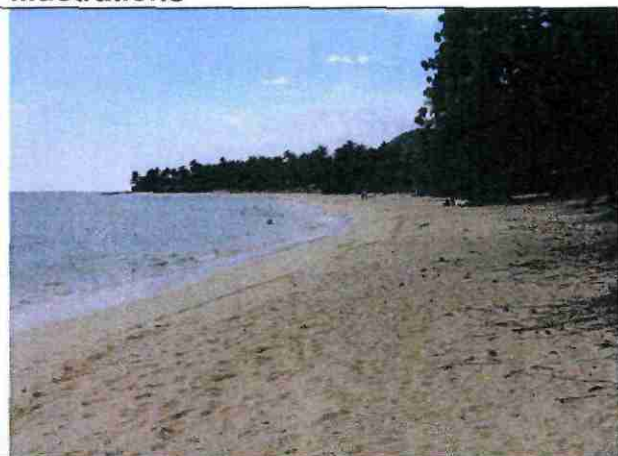
Photo 1- Plage de la feuillère vers le sud

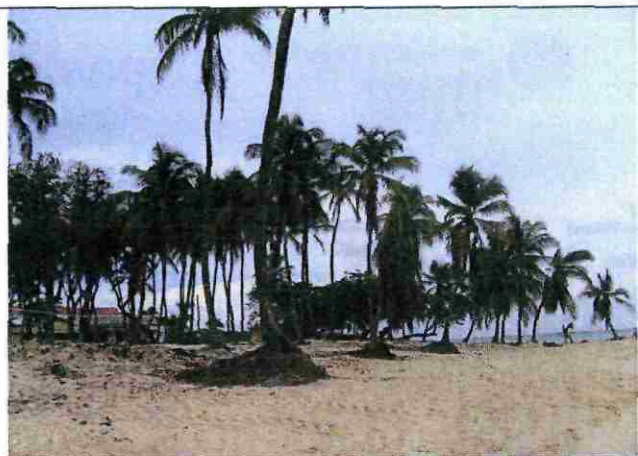
La plage a commencé à être nettoyée. Le rivage est très encaissé, une berne marque la limite d'action des vagues et présente une pente importante. Un replat, occupé localement par des cocotiers, sépare cette berne du talus annonçant une bande végétalisée relativement dense où se trouvent des cocotiers et des résiniers. Le talus est organisé en marche selon une « microfalaise » d'une quarantaine de centimètres. Quelques roches centimétriques à décimétriques s'observent sur la plage. On note une accumulation du sable en arrière de plage et certains aménagements comme des bancs ou l'établissement « la Datcha » ont été en partie ensablés. Au contraire, certaines bases de carbet se trouvant au front du talus ont été affouillées. Une vingtaine de cocotiers faisant partie du premier rideau végétal de la plage ont été arrachés et évacués de la plage, le second rideau de cocotier est en partie déraciné sur une cinquantaine de cm. L'ensemble de la végétation de la plage a souffert. On observe en arrière de plage, au niveau de la route départementale 203, des reliques de la surverse matérialisées par des trainées de sable encore en place. Le trait de côte a reculé par rapport à sa position initiale (avant Dean). Enfin, les musoirs des enrochements de la partie Nord Est de la plage sont désorganisés.

Photo 2- Etat de la végétation au Nord Est de la plage

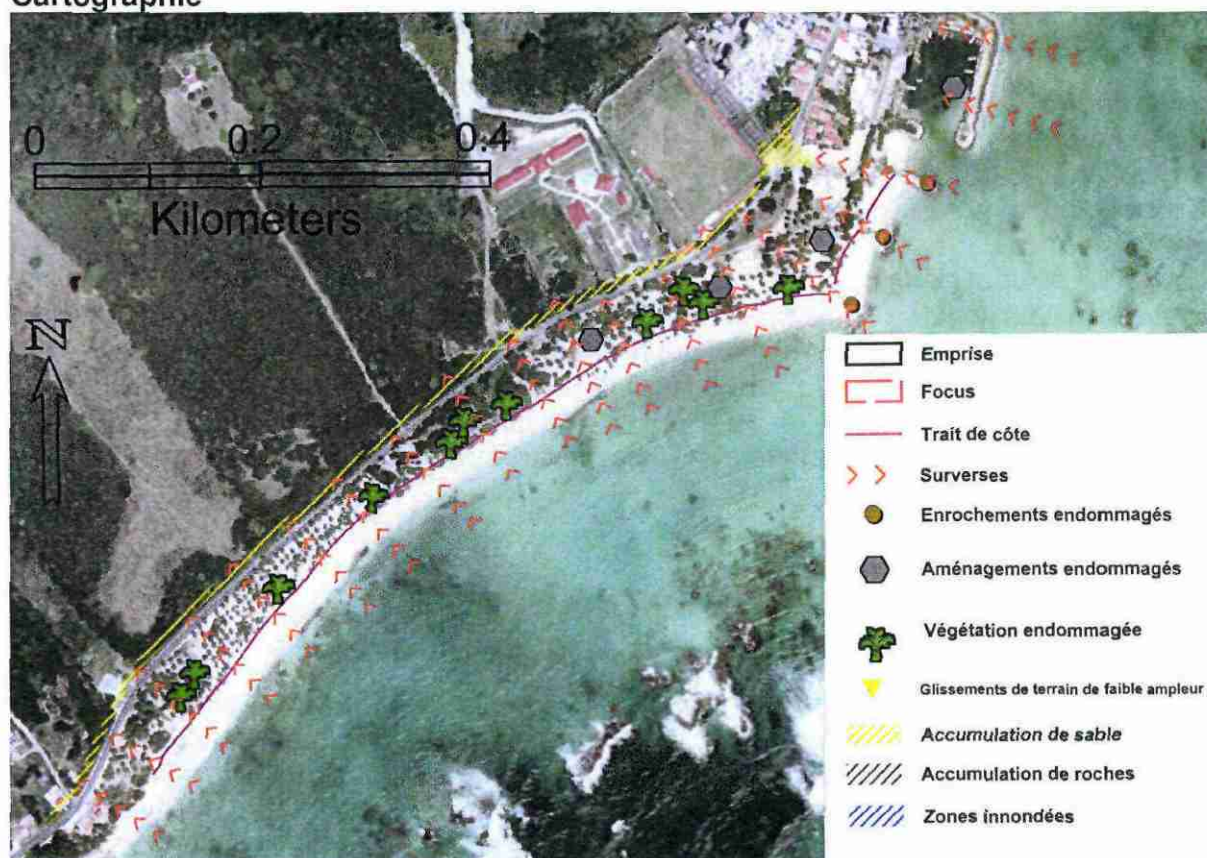
Levé du trait de côte de la plage de la Feuillère le 17 Septembre 2007 / orthopho IGN 2004.

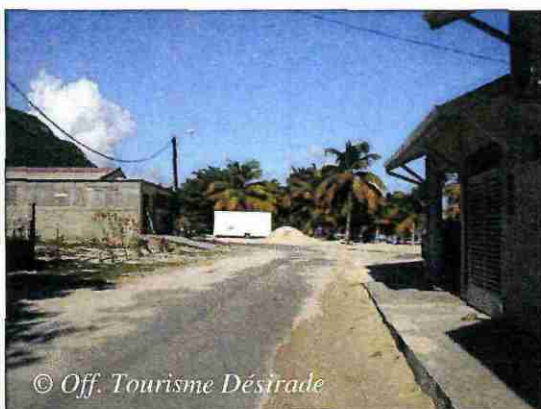
Photo 1 – Le bourg en temps normal.

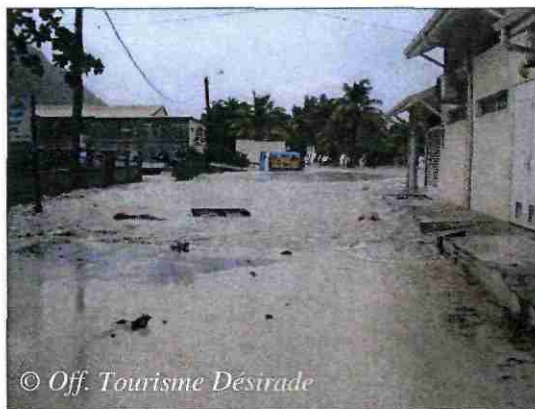
Le bourg de Beauséjour est organisé autour de l'embarcadère et c'est à sa proximité que l'on retrouve la plus grande concentration d'habitations de l'île, comme la plupart des commerces. La passe, dans le récif qui protège le bourg tout en permettant les flux maritimes, a servi de corridor à la houle qui a ainsi pu s'engouffrer dans les ruelles et provoquer l'inondation du bourg durant l'évènement (Photo 1 et 1').

Photo 1' – Le bourg pendant Dean.

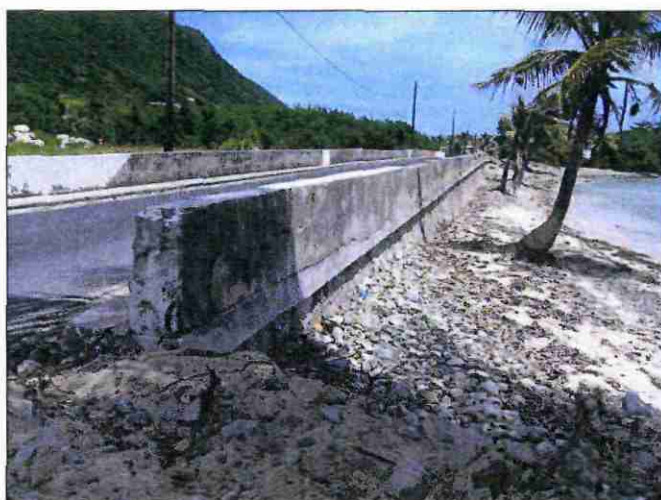
A hauteur de la saline de Pointe à Godard, à l'est du bourg, la RD 207 enjambe le bras de mer qui approvisionne la saline. La base de ce pont a été affouillée par l'action des vagues qui venaient s'y briser et il reste encore beaucoup de débris rocheux à ses pieds (Photo 7). La mer est entrée massivement dans la saline et le matériel charrié par les vagues a en partie obstrué la jonction mer-saline en formant un bouchon constitué de roches et autres débris (Photo 8).

Photo7 & 8 – Base affouillée du pont enjambant la saline à l'est du bourg (à g.) - & - Bouchon formé à la jonction mer-saline sous le pont (à d.).

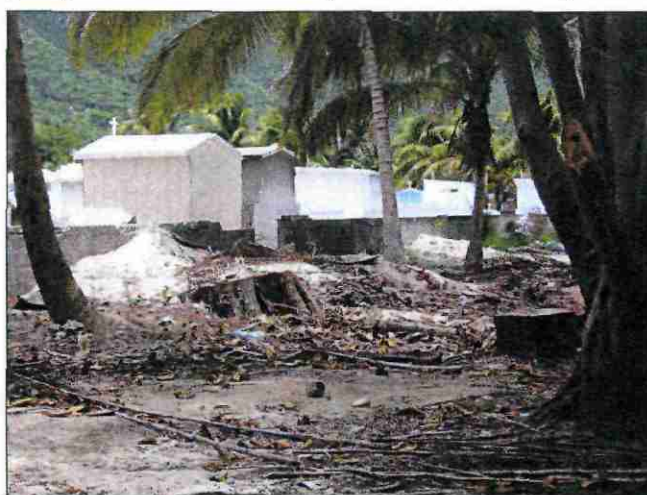
L'arrière de la plage à Fanfan est occupé par le cimetière de Beauséjour qui se trouve au minimum à 50 m de la plage. Pourtant, malgré la cocoteraie que cette plage abrite, les vagues sont venues taper jusqu'aux contreforts du cimetière où sont accumulés divers débris végétaux et rocheux, ainsi que du sable (Photo 9). L'examen du cimetière a permis de repérer divers débris charriés par les vagues jusque sur certaines sépultures (Photo10).

Photo 9 & 10 – Accumulation de débris en bordure du cimetière de Beauséjour (à g.) - & - sépultures atteintes par les vagues lors de l'évènement (à d.).
