# Observatoire de la Côte Aquitaine – Volet côte sableuse Suivi de l'état du réseau de bornes géodésiques au cours de l'année 2008

Rapport d'avancement

BRGM/RP 56455-FR  
Juin 2008

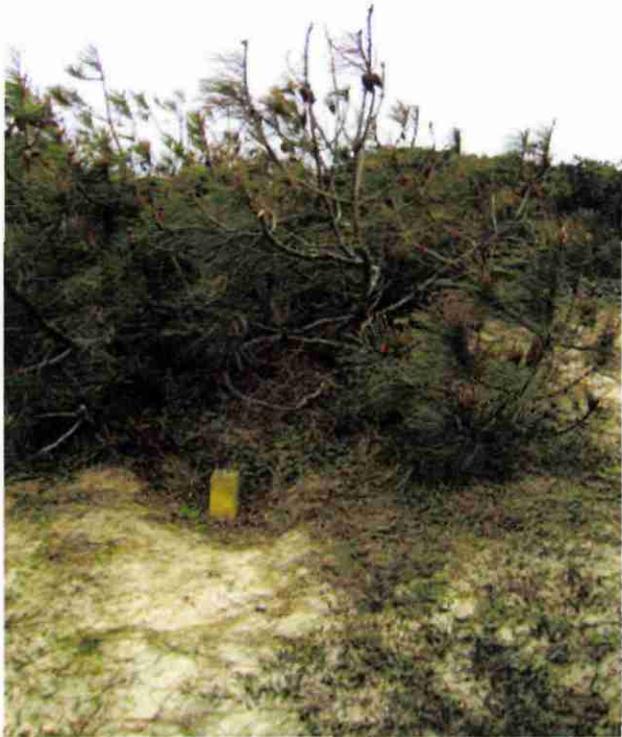
<p><b>G1</b></p>	<p><b>G1a</b></p>

<b>Matricule</b>	<b>Etat 2007</b>	<b>Etat 2008</b>
<b>G1</b>	Bon	Ensablement léger, légèrement recouvert par la végétation
<b>G4a</b>	Ensablement partiel	Ensablement léger
<b>G6</b>	Ensablement léger	Ensablement léger
<b>G8</b>	Ensablement léger	Ensablement léger
<b>G18</b>	Bon	Ensablement léger, légèrement recouvert par la végétation
<b>G20.1</b>	Bon	Ensablement léger
<b>G20.1.a</b>	Bon	Ensablement léger
<b>L0.2</b>	Ensablement léger	Ensablement léger
<b>L1</b>	Bon	Ensablement léger
<b>L2</b>	Borne déchaussée + oxydation du support	Ensablement léger
<b>L4a</b>	Borne déchaussée	Borne légèrement déchaussée
<b>L5</b>	Ensablement léger	Ensablement léger, début de fissure
<b>L6</b>	Ensablement	Ensablement léger
<b>L7</b>	Bon	Ensablement léger
<b>L8</b>	Ensablement	Ensablement léger
<b>L9a</b>	Bon	Ensablement léger
<b>L10</b>	Ensablement	Ensablement léger
<b>L16</b>	Mauvais état	Ensablement partiel

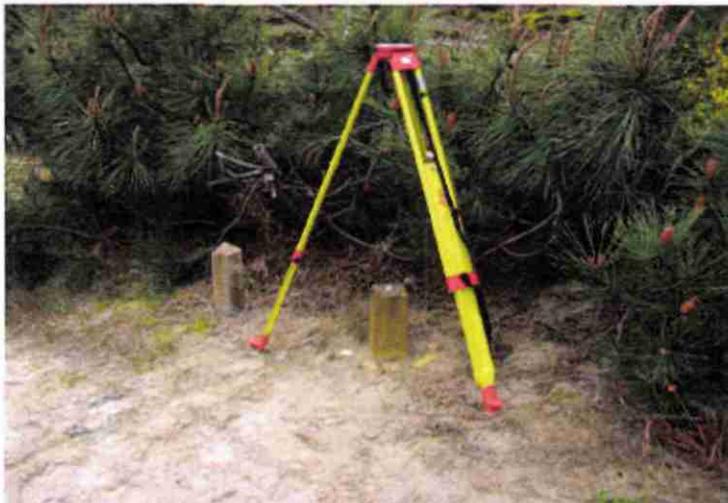
<p><b>G3</b></p>	<p><b>G3a</b></p>

Matricule	Etat 2007	Etat 2008
G2	Bon	Borne disparue (ensablée)
G2a	Bon	Borne disparue (ensablée)
G3	Ensablement partiel	Borne disparue (ensablée)
G4	Borne cassée	Borne arrachée
G7	Borne disparue	Pas trouvée sur le blockhaus
G7a	Borne disparue (probablement ensablée)	Borne déchaussée
G11.1	Borne déchaussée	Bon état
G11.1a	Bon	Borne déchaussée
G17	Absence de marquage sur blockhaus	Marquage réalisé sur blockhaus
G17a	Ensablement important	Bon état
G19	Ensablement de 15 cm	Borne disparue (ensablée)
L0.2a	Bon	Ensablement partiel
L1a	Bon	Borne déchaussée
L2	Borne déchaussée + oxydation du support	Borne neuve légèrement déchaussée
L4	Bon	Ensablement léger, borne fendue
L4a	Borne déchaussée	Borne légèrement déchaussée
L5.1	Mauvais état	Borne neuve
L5.1a	Mauvais état	Repère rouillé
L10a	Mauvais état	Bon
L11	Borne déplacée	Borne déchaussée, déplacée
L11a	Borne déchaussée	Borne déchaussée
L15	Borne disparue (probablement ensablée)	Borne disparue (probablement ensablée)

<b>ETAT DES BORNES</b> AVRIL 2008	
<p><b>BORNE DISPARUE</b></p>

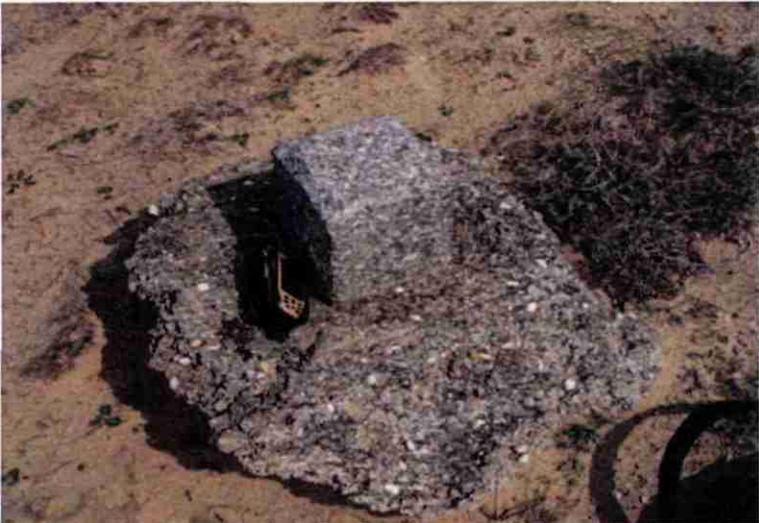
<p data-bbox="692 1358 725 1378">G5</p>	<p data-bbox="1503 1358 1547 1378">G5a</p>

<p data-bbox="539 1110 880 1134">Borne en cours de déchaussement</p>

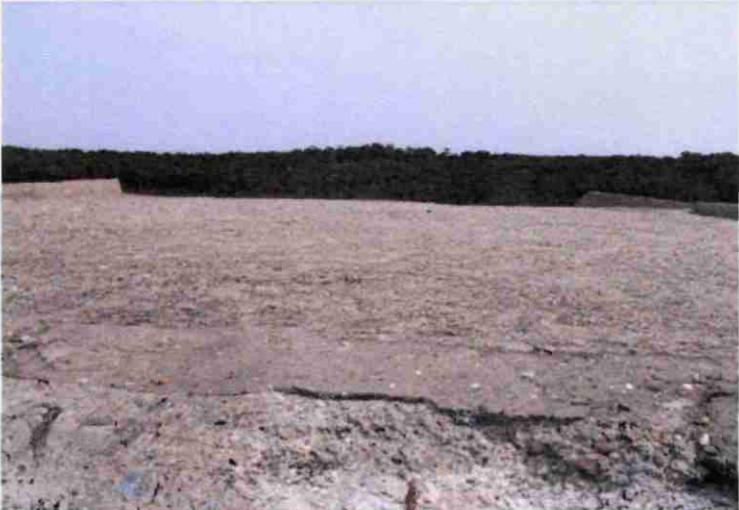
<p data-bbox="1503 1347 1547 1369">67a</p>
<p data-bbox="696 1347 730 1369">67</p>

<p data-bbox="539 1098 846 1123">Repère perdu sur le Blockhaus</p>

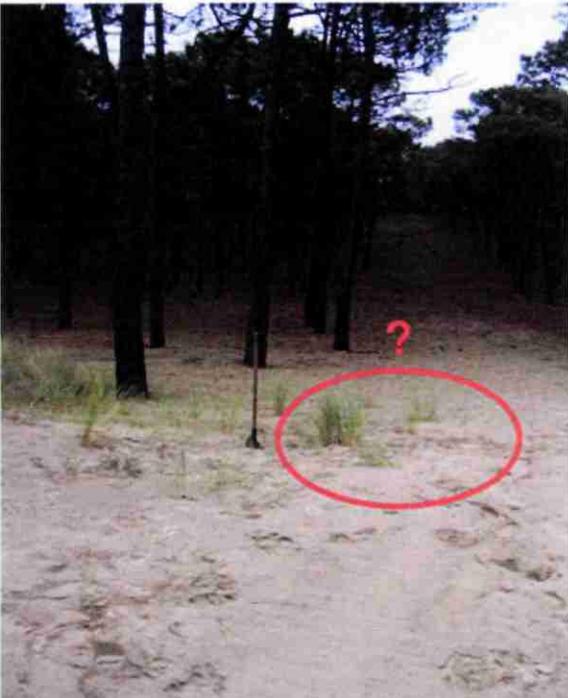
<p>G19</p>	<p>G19a</p>

<p data-bbox="592 1199 791 1223"><b>BORNE DISPARUE</b></p>
