Stabilité de la falaise de la Potinière, Commune de Barneville-Carteret (Manche) Avis du Brgm

Rapport final

BRGM/RP-56479-FR

Juin 2008

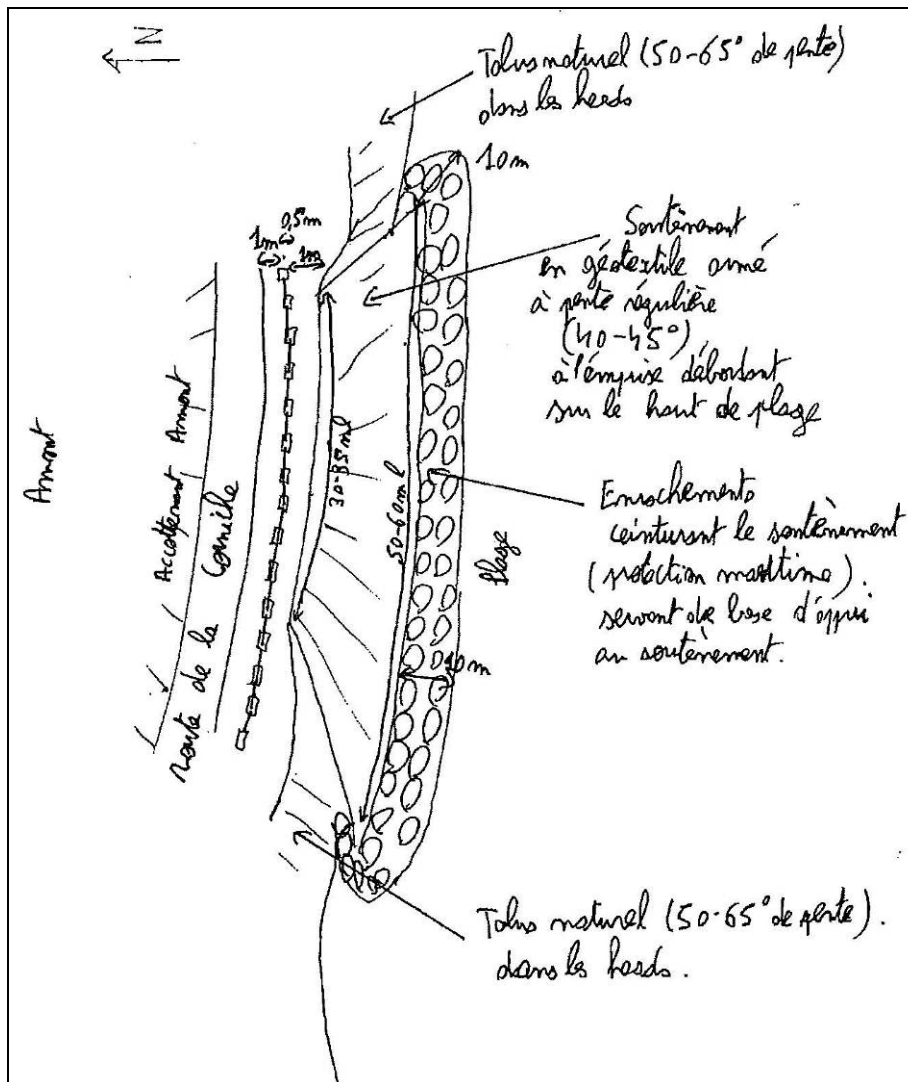
Illustration 4 : Schéma du dispositif de confortement réalisé en 2001-2002 (Equilbey, 2002)

En 2002, des travaux ont été engagés dans la principale zone d'instabilités conformément à ce qui avait été recommandé par les études CETE, sur un linéaire de 30 m. Le talus a été terrassé pour homogénéiser sa pente puis remblayé avec un tout-venant renforcé par un géotextile. Sa pente finale varie entre 40 et 50°. Son pied est maintenant protégé par une plateforme en enrochements de 10 m de large et 3 à 4 m de haut côté mer. (Illustration 5). La crête du talus est ainsi distante de 2,5 m du bord aval de la chaussée alors qu'avant les travaux elle entamait l'accotement (Equibey, 2002).
