# Appui technique à la Direction de l'Équipement dans le cadre de la prévention des risques naturels à Mayotte. Notes de l'année 2008.

BRGM/RP-56562-FR  
Octobre 2008

Étude réalisée dans le cadre des opérations de Service public du  
BRGM 07RISE29

C. Cluzet, Y. De La Torre, S. Lecacheux

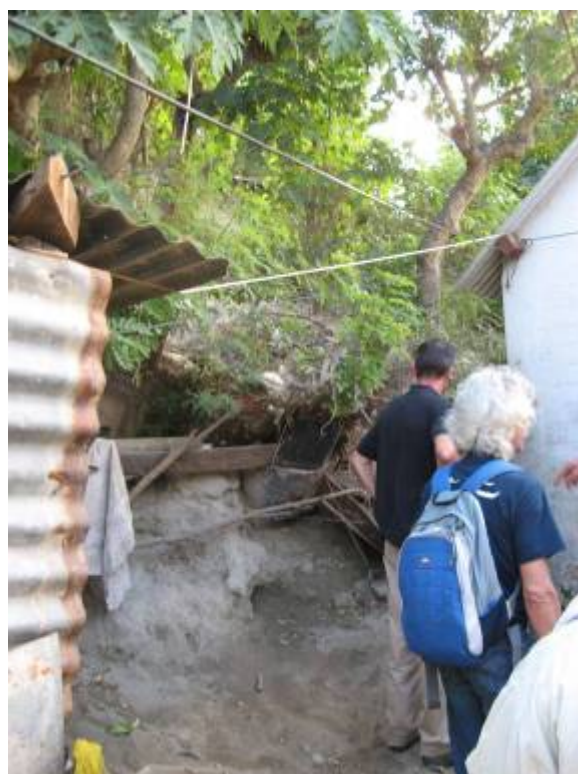
Talus 2 – Cases installées en pieds de talus. Un dispositif précaire permet d'arrêter une partie des matériaux déstabilisés (terre, pierres, blocs).

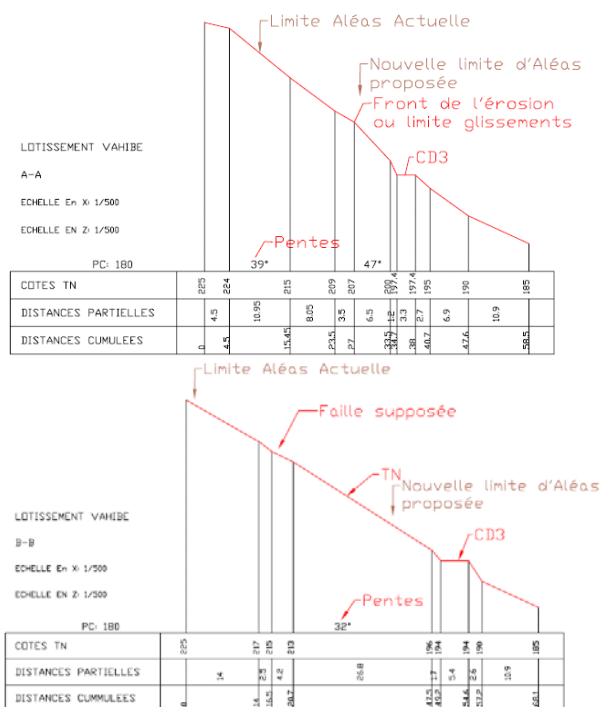
Une erreur d'échelle apparaît manifestement sur les annexes 4 et 5 (reportées ci-dessous). Le plan est établi au 1/1000 et non pas au 1/500. Les profils en travers sont ainsi établis avec une échelle deux fois trop petites, ce qui fait apparaître par des pentes trop fortes (de 30 à 45 ° au lieu de l'ordre de 20 à 30°).

Extraits du rapport LACQ BTP Services n°07062 A. Version N°2 du 11/04/2008.  
 Plan des sondages (annexe 4) et profils en travers (annexe 5).

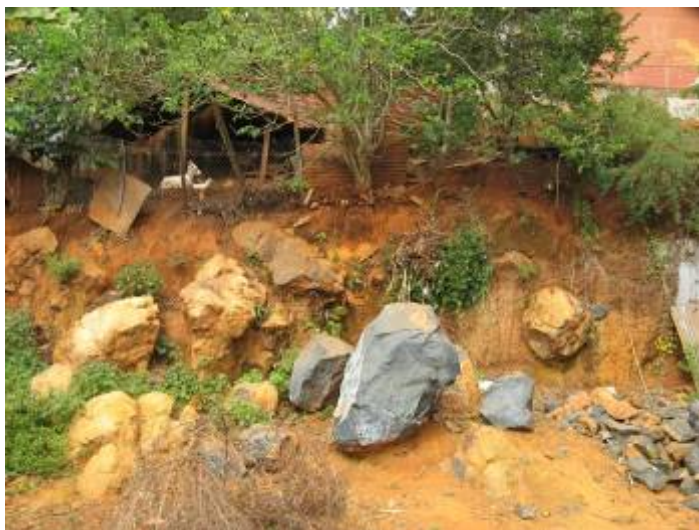
De part et d'autre du dôme-coulée de phonolite, des colluvions à gros blocs sont localement observés (colluvions de versants en bordure du dôme). Le BET les a identifiées au niveau d'un talus anthropique où les blocs sont exploités artisanalement (cf. photo 1). La visite de terrain a permis de les identifier en d'autres points : en aval du talus anthropique (propagation et charriage des blocs) et de l'autre côté du dôme-coulée (cf. photo 2).

Photo 1 : Talus anthropique dans colluvions à gros blocs.

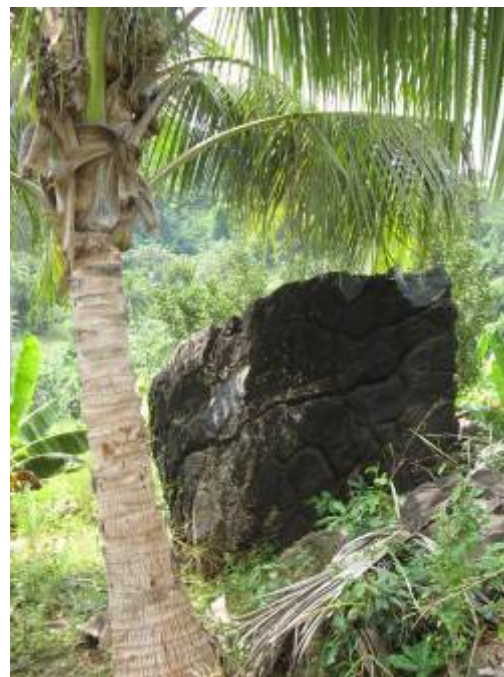
Photo 2 : Bloc d'environ 12 m<sup>3</sup> situé en haut de versant à l'Ouest du site.

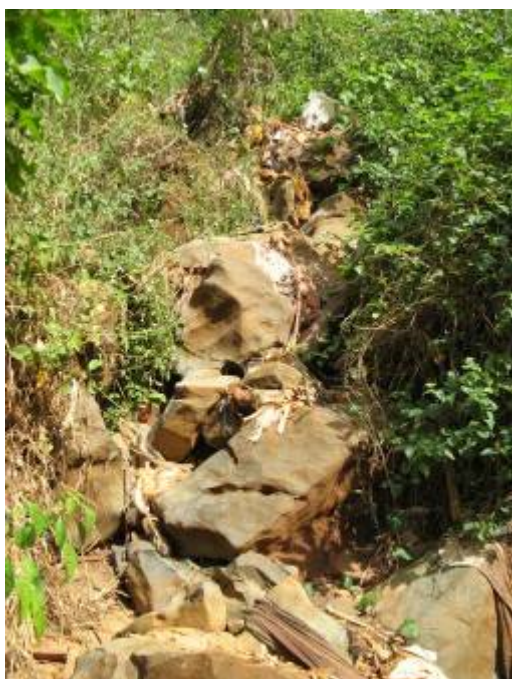
A noter que le thalweg situé le plus à l'Ouest (en pointillé sur la carte), étant dans la zone des colluvions à gros blocs est de fait peu sujet au ravinement : le lit est constitué d'un amoncellement de blocs charriés lors des crues (cf. photo 3).

Photo 3 : Alluvions torrentielles dans le lit du talweg situé dans la zone de colluvions.

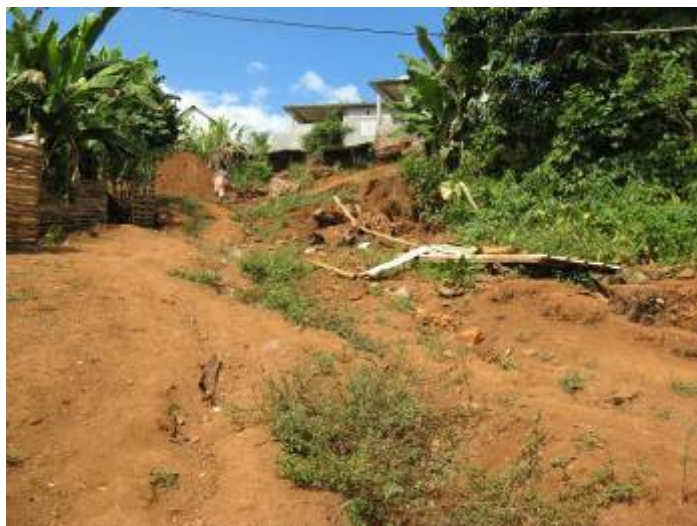
Photo 4 : Talweg fortement marqué par des phénomènes de ravinement.

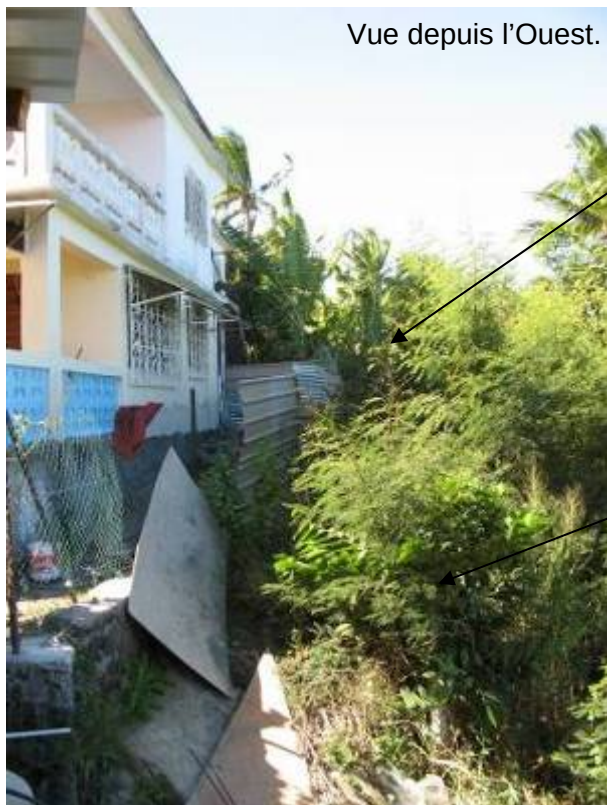
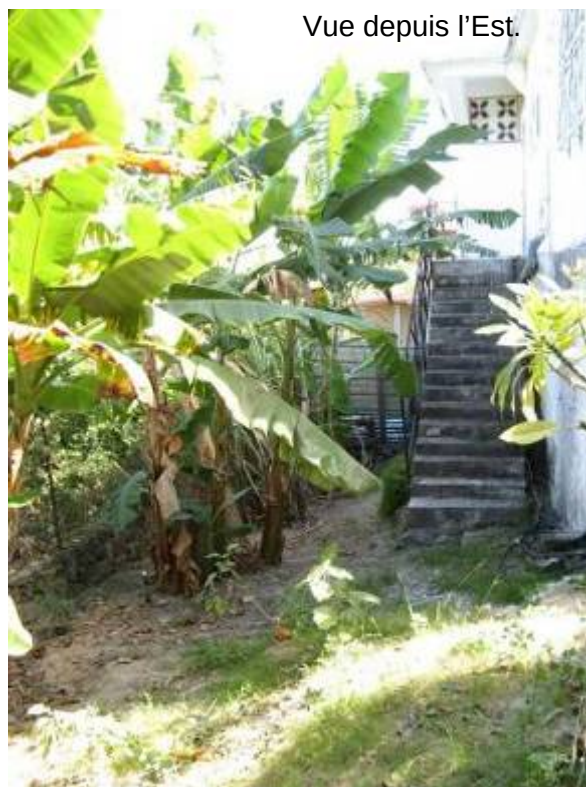
Vue depuis l'Ouest.

Emplacement prévu le système d'assainissement.

Emplacement prévu pour le mur de soutènement.

Vue depuis l'Est.

Emplacement prévu pour le système d'assainissement.

Photos 3 et 4 - Façade Sud du bâtiment.

Par conséquent, il serait judicieux de changer l'emplacement du dispositif d'assainissement car il est prévu en limite Sud de la parcelle, juste en amont des plus fortes pentes du talus (cf. Plan de masse et Photos 3 et 4). Le dispositif pourrait être placé côté Est vers le sommet du talus.

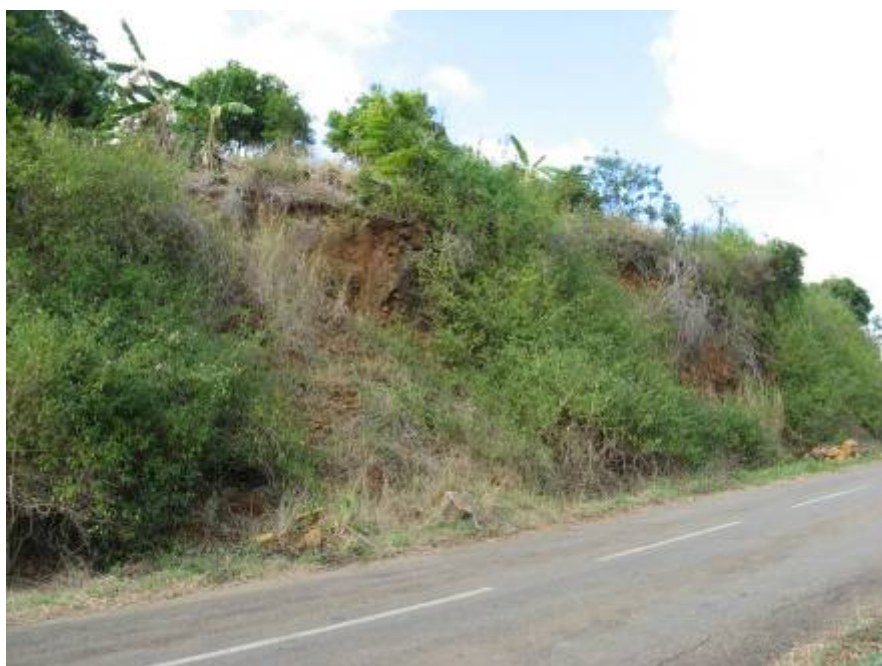
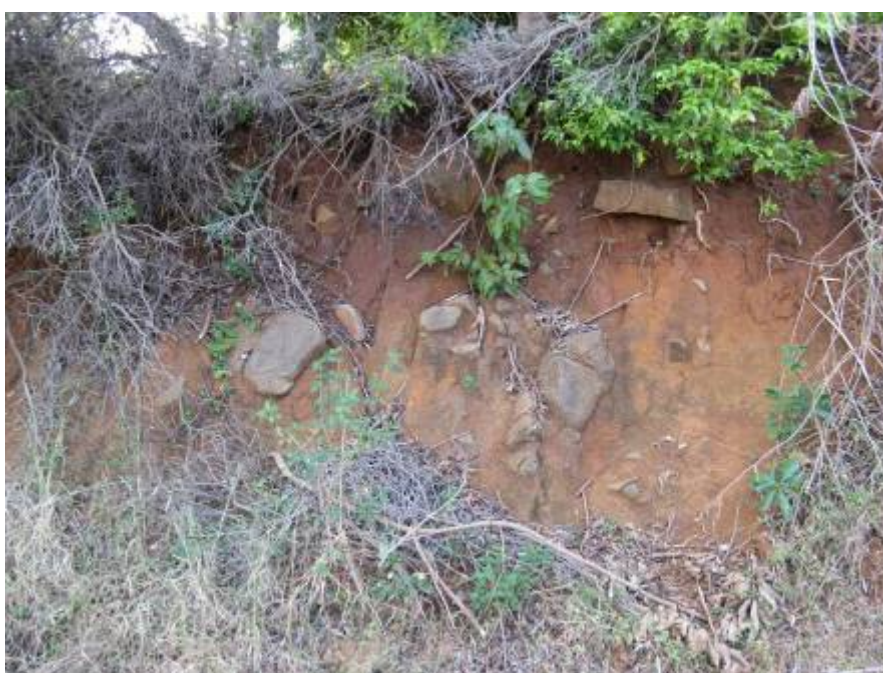
Les matériaux, visibles en sub-surface, sont essentiellement constitués d'altérites évoluées à très évoluées (matrice prépondérante). Localement, le sous-sol peut être constitué d'altérites à roche majoritaire fissurée, altérée en boules (reliques de coulées de lave). Les affleurements visibles le long du talus routier (3 à 5 m de hauteur) mettent bien en évidence ces deux types de matériau (cf. photos 4 et 5).

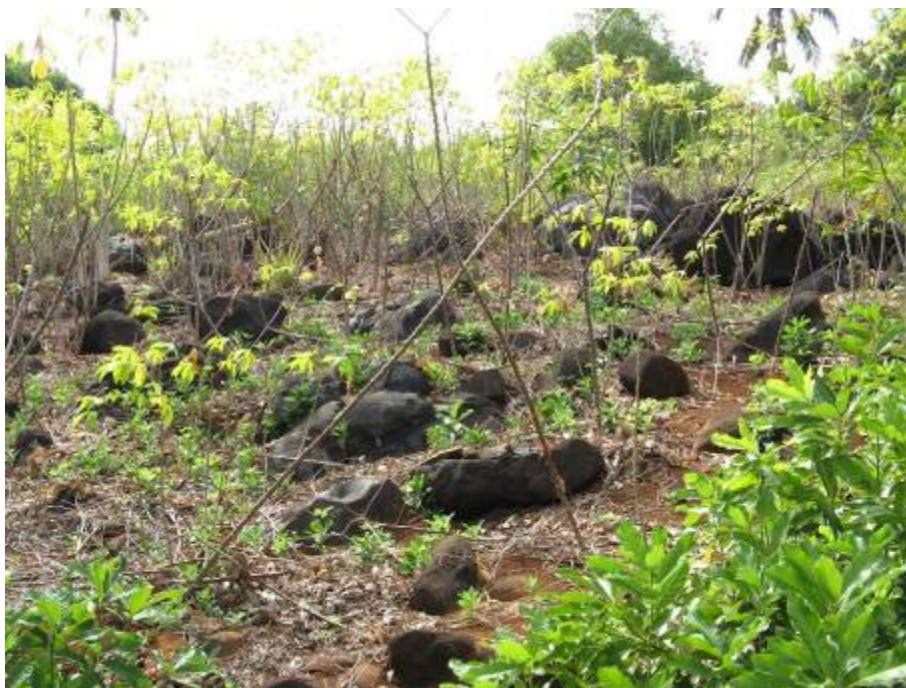
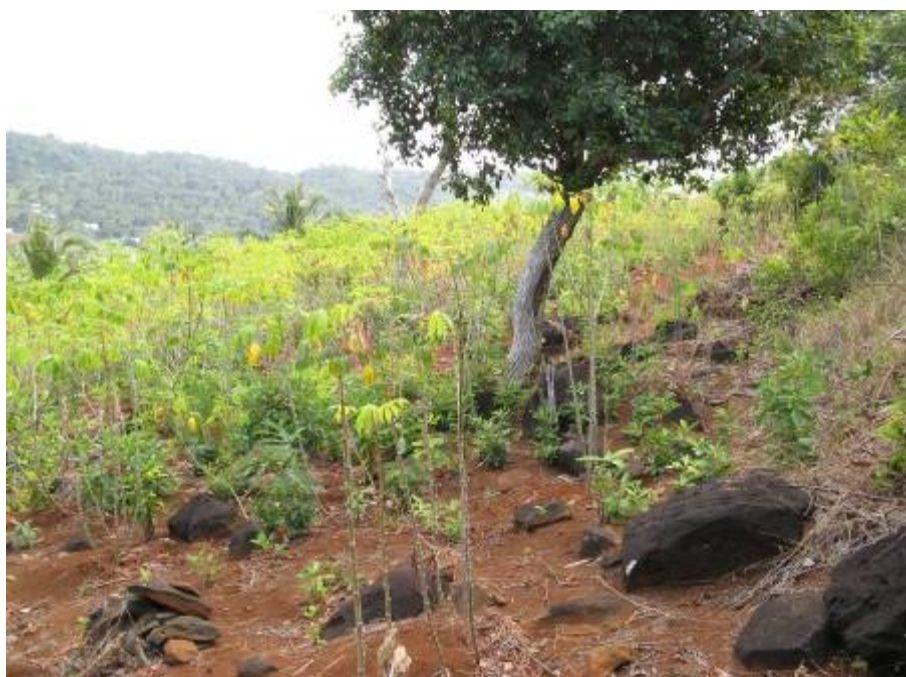
Par ailleurs, on observe sur le site une présence quasi-généralisée de boules résiduelles saines à la surface du sol, également appelés éluvions (altérites à boules lessivées de leur matrice, cf. photos 6 et 7). La taille de ces blocs varie le plus souvent entre 10 et 500 L. Localement, des blocs plus importants (8-10 m<sup>3</sup>) sont observés ; un méga-bloc de 50 m<sup>3</sup> a également été relevé.

Les sols sont largement dénudés de végétation en raison des pratiques agricoles (cf. photos 6 à 12). Celles-ci sont très présentes sur l'emprise de la zone à préciser, moins dans la partie amont même si les défrichements progressent (cf photo 10). La mise à nu de ces matériaux va induire, en saison pluvieuse, une érosion importante sur l'ensemble des versants, et générer des écoulements chargés en sédiments.

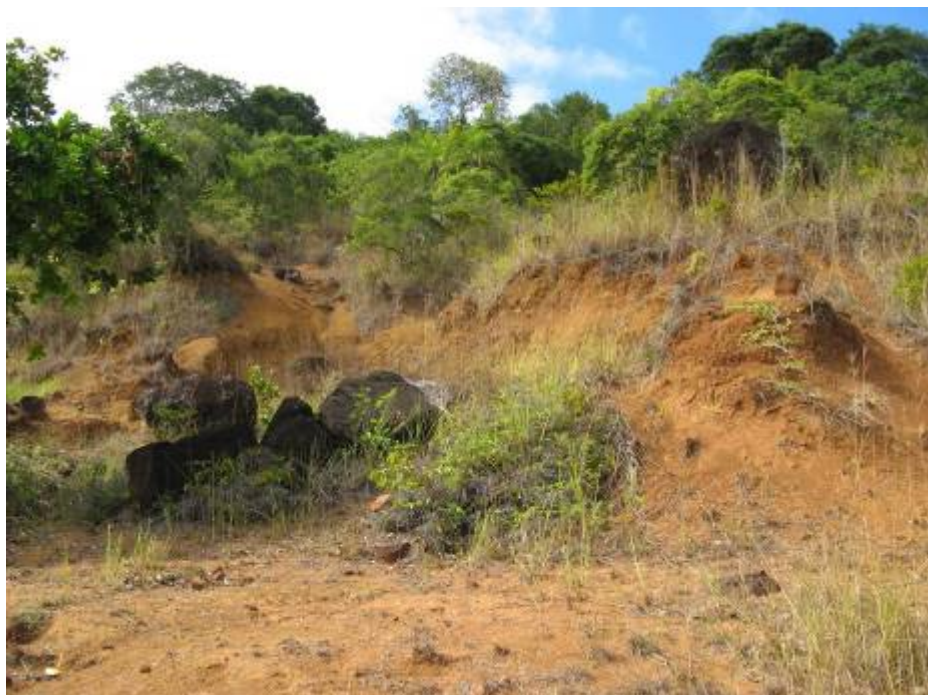
Photo 13

Des zones de padzas, probablement d'origine naturelle, sont également observées en amont du secteur. Là encore, le travail de l'érosion est particulièrement intense (cf. photos 13 et 14) et peut conduire à mobiliser des charges importantes de matériaux lors des fortes pluies.

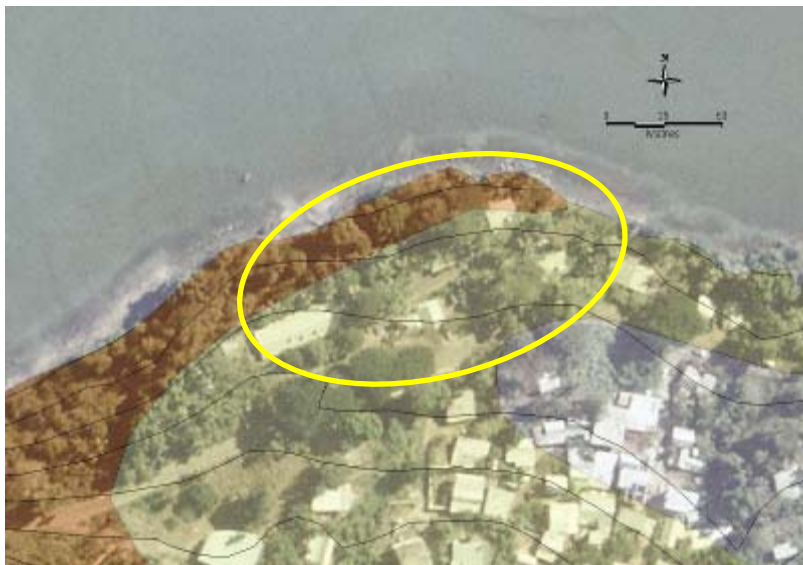
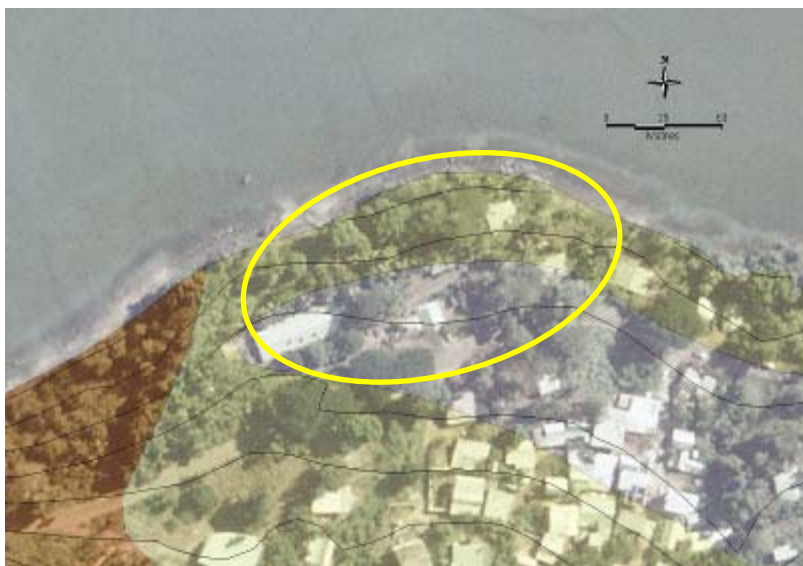
Le littoral est marqué par des talus raides ( $> 30^\circ$ ), localement par une petite falaise de 3 à 6 m de hauteur (cf. photo 2), critère ayant justifié de faire figurer les 10 à 15 premiers mètres du littoral en aléa fort sur la carte actuelle. Les observations complémentaires relevées ici nous permettent de réévaluer cet aléa fort établi en première analyse à un niveau moyen. En effet, même si des mouvements de terrain de plusieurs mètres cubes peuvent se produire le long de cette frange littorale, ceux-ci resteront d'ampleur modeste et ne dépasseront pas le cadre parcellaire. De plus, les parades à envisager dans ce cas seront supportables financièrement par le maître d'ouvrage.

Zonage de l'aléa « mouvements de terrain » au droit du projet de lotissement de la Gendarmerie. (En haut : première version du zonage ; en bas : seconde version améliorée)

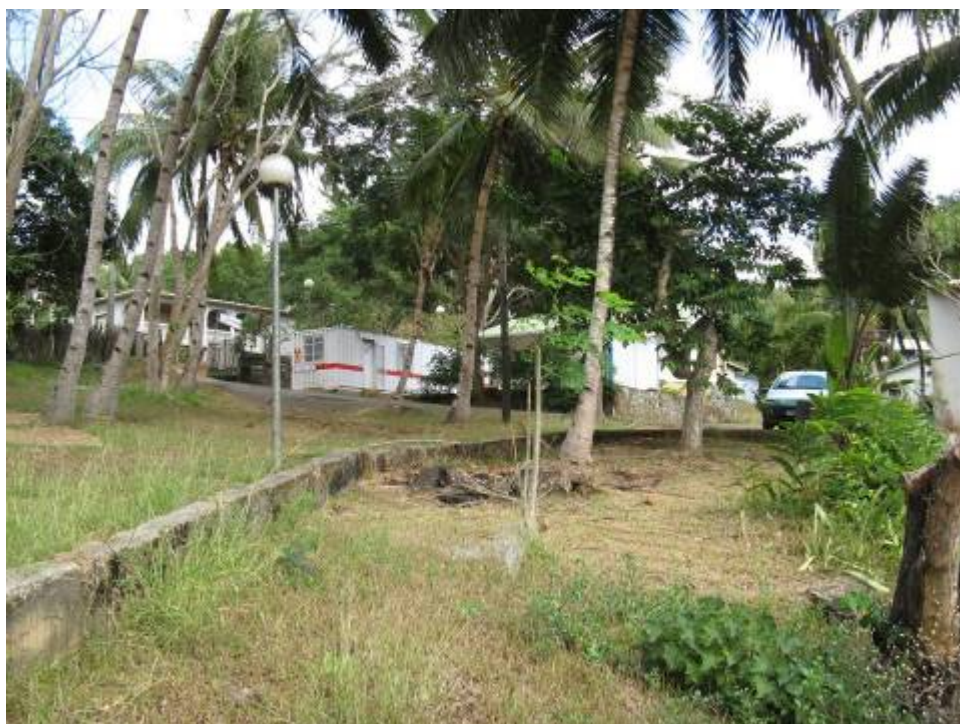
Dans l'ensemble, le site présente des pentes douces (inférieures à 20°) (cf. photos 1). A l'Ouest, le versant est marqué par des pentes plus fortes (de 20 à 30°) qui s'adoucissent vers l'Est à l'intérieur du site. Les matériaux sont constitués d'altérites moyennement évoluées pouvant présenter quelques blocs épars (10 à 50 L, voire plus). Ces altérites présentent dans l'ensemble une tenue relativement correcte, mais elles peuvent être localement recouvertes de colluvions (cf. emplacements prévus des bâtiments 12 à 15), ou de remblais (cf. emplacements prévus des bâtiments 8 à 10). Ces matériaux remaniés restent somme toute assez superficiels (autour d'1 m d'épaisseur) ; la profondeur d'ancrage des fondations prévues (1.5 m d'après les

Photo 1 – Vue de la partie Est du site

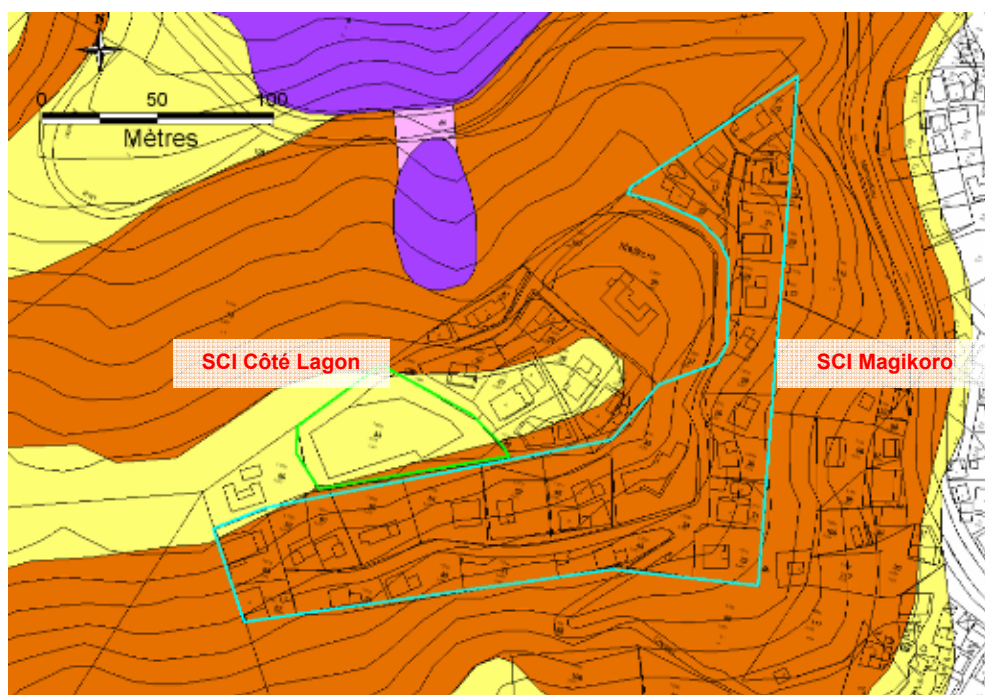
D'après la cartographie des aléas réalisée par le BRGM dans le cadre des Plans de Prévention des Risques<sup>15</sup> en cours d'élaboration, le site est concerné par un aléa « Mouvements de terrain » de niveau moyen et fort, de type « glissements de terrain dominants accompagnés de chutes de blocs » (cf. Fig. 2).

Figure 2 : Zonage relatif à l'aléa « Mouvements de terrain » issu du PPR (version initial du zonage) (contour bleu : SCI Magikoro, contour vert : SCI Côté Lagon)

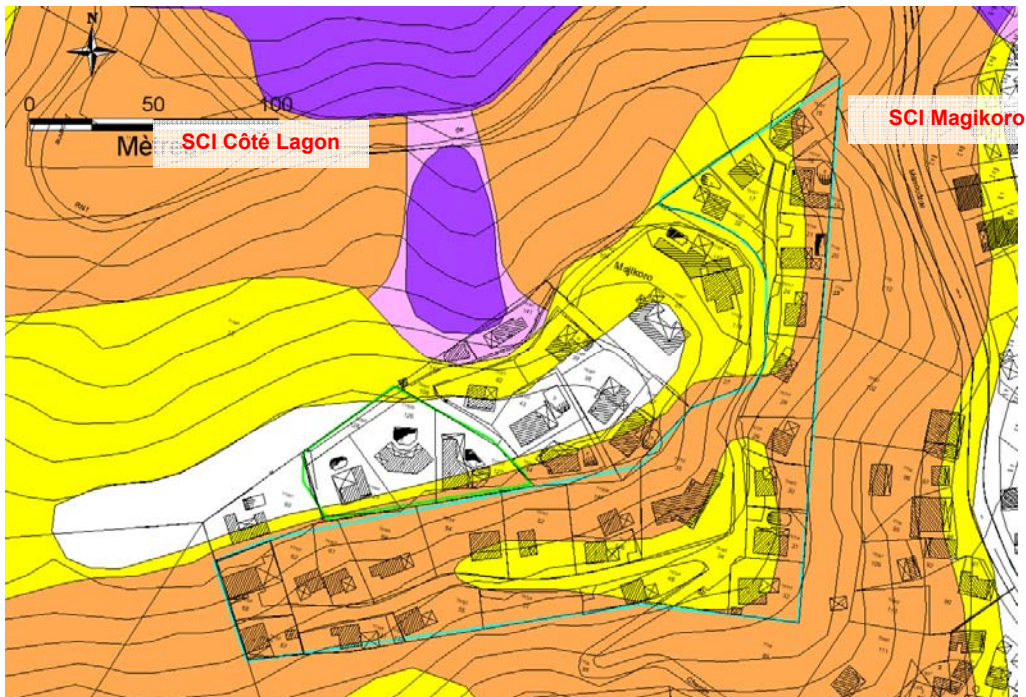
Des visites de terrain ont été effectuées dans le cadre de cette révision, et plus précisément sur le site en question dans le cadre de cet avis. Elles ont permis de préciser la nature des aléas en présence et d'affiner leurs zones d'extension (cf. Fig. 4).

Dans la partie Est, l'aléa fort est conservé en aval des habitations ; elle intègre à l'intérieur des lots, une bande de sécurité d'une dizaine de mètre depuis la rupture de pente, de façon notamment à intégrer de possibles phénomènes d'érosion régressive en cas d'instabilités.

Sur le sommet de crête (zone où se situe le lotissement SCI Côté Lagon), les pentes sont faibles voire quasi-nulles au droit des habitations. L'aléa est donc estimé à un niveau faible à nul sur la branche W-E. puis moyen sur la branche SW-NE où les pentes s'accroissent.

Figure 4 : Version révisée du zonage de l'aléa « Mouvements de terrain »
