Projet de recherche : Les mouvements de terrain  
de grande ampleur dans les cirques  
et les grandes ravines de La Réunion

Module 2 : Inventaire, détection et suivi des mouvements  
Sous-module 2.1 : Typologie. Etude des mouvements  
de terrain de grande ampleur

# Etude du glissement de terrain de grande ampleur de Mathurin, Cirque de Salazie

BRGM/RP-56707-FR  
Octobre 2008

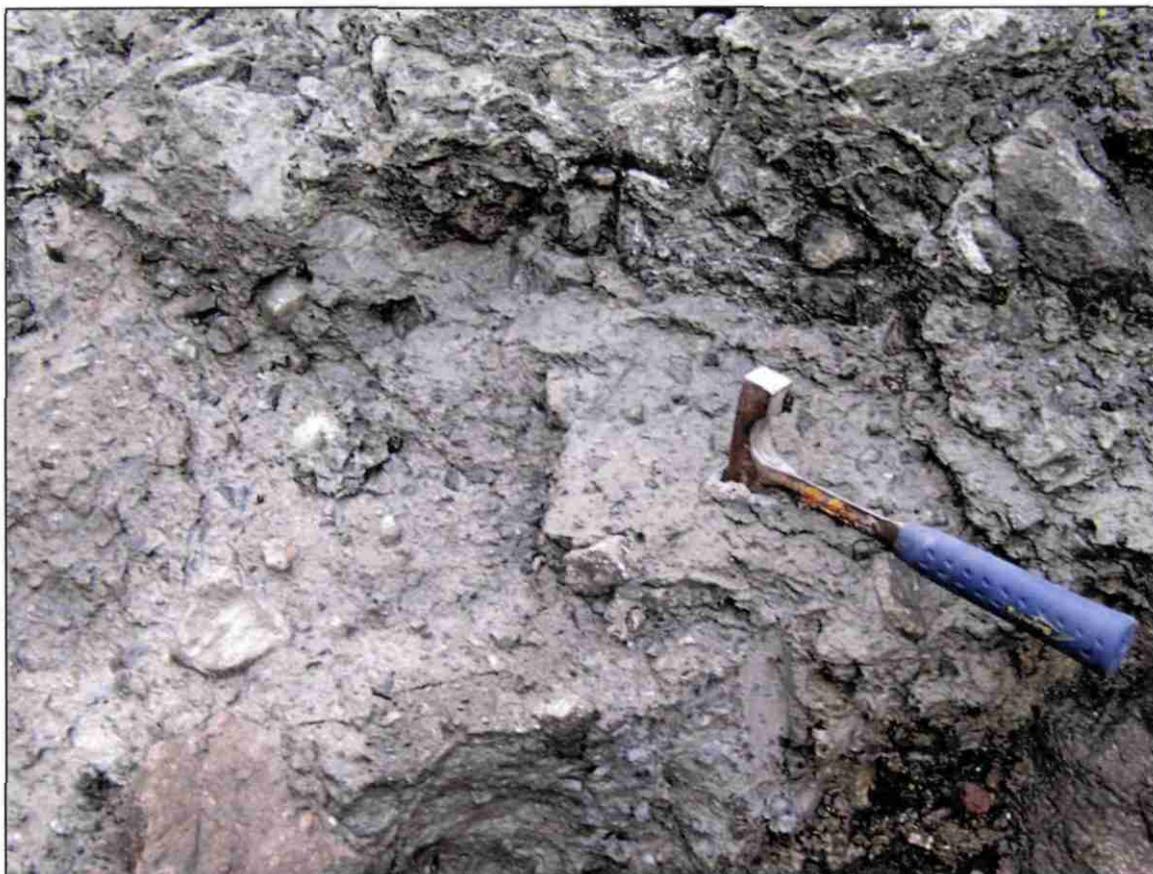
Cette argile verte plastique sert de « couche savon » lorsqu'elle est hydratée, servant de surface de décollement aux glissements des terrains sus-jacents.

Figure 11 : Faciès des brèches vertes argileuse au toit du substratum

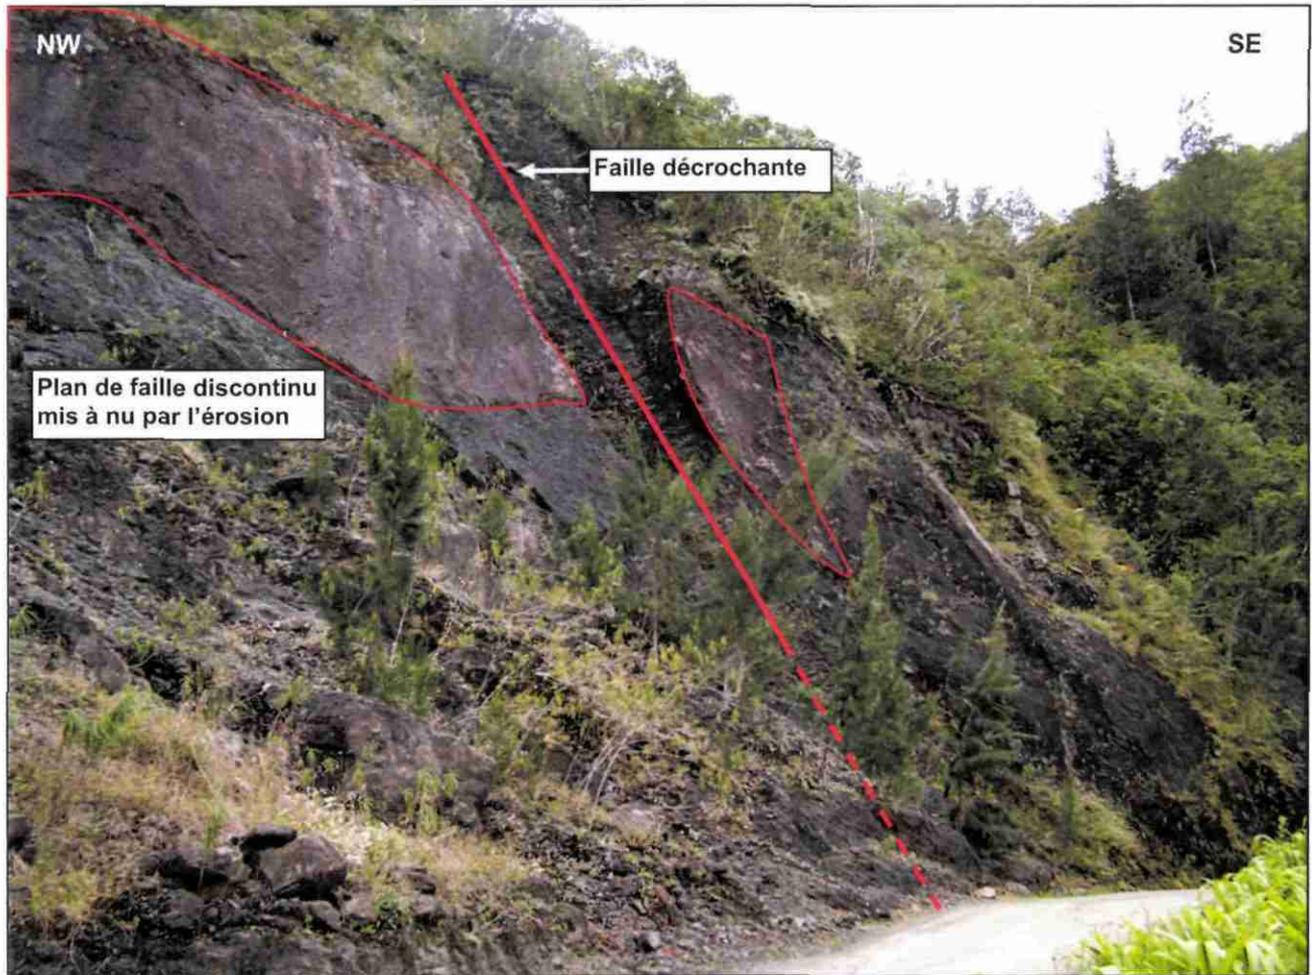
On observe également dans le même secteur une faille décrochante dextre soulignée par un dyke métrique d'orientation N30°60E. Cette dernière recoupe un plan de faille discontinu d'orientation N90° qui lui est donc antérieur et qui a été mis à nu par l'érosion. Néanmoins aucun indice ne prouve que cet accident tectonique soit continu et affecte l'ensemble du versant.

Figure 15 : Faille décrochante soulignée par un dyke d'orientation  $N30^{\circ}60^{\text{E}}$

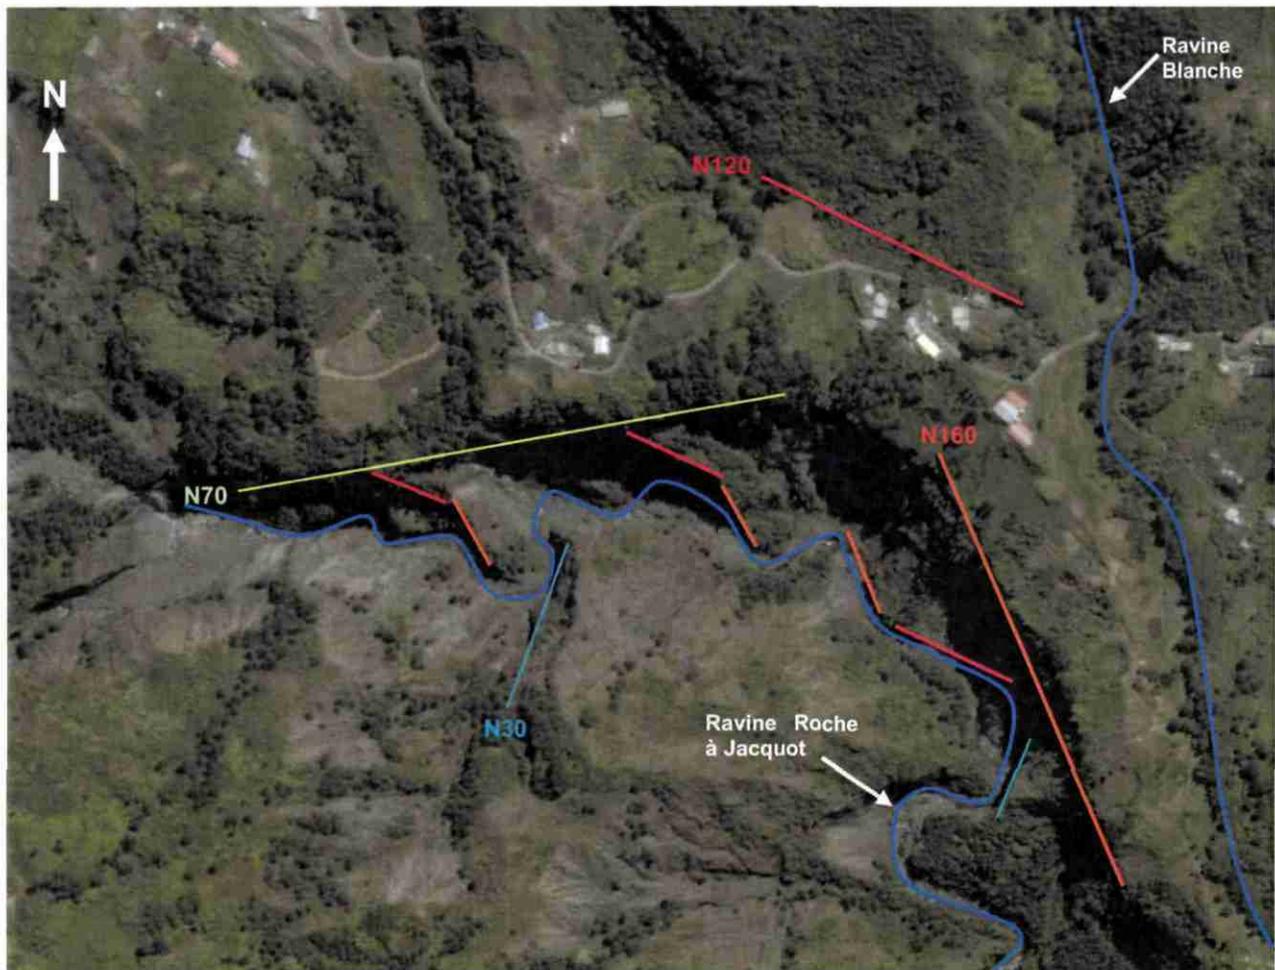
Des observations par photographies aériennes font apparaître quatre principales familles de discontinuités affectant le substratum rocheux formant les flancs de la Ravine Roche à Jacquot dans le secteur Est de Mathurin. Les berges de la ravine suivent les directions  $N30$ ,  $N120$  et  $N160$  et les gorges ont pour directions principales  $N70$  et  $N160$ .

Plus localement, le substratum affleurant dans le versant du plateau ouest de Mathurin montre une famille de failles décrochantes sub-verticales d'orientation  $N100^{\circ}$  perpendiculaire au plan de stratification des coulées qui forment des gradins. On note également un découpage du substratum par un plan de faille de direction  $N60^{\circ}40^{\circ}\text{SE}$  et qui semble se prolonger sous les formations bréchiées massives de l'Unité de Grand-Ilet.

Figure 16 : Principales discontinuités structurales affectant le substratum (Imagerie Google)

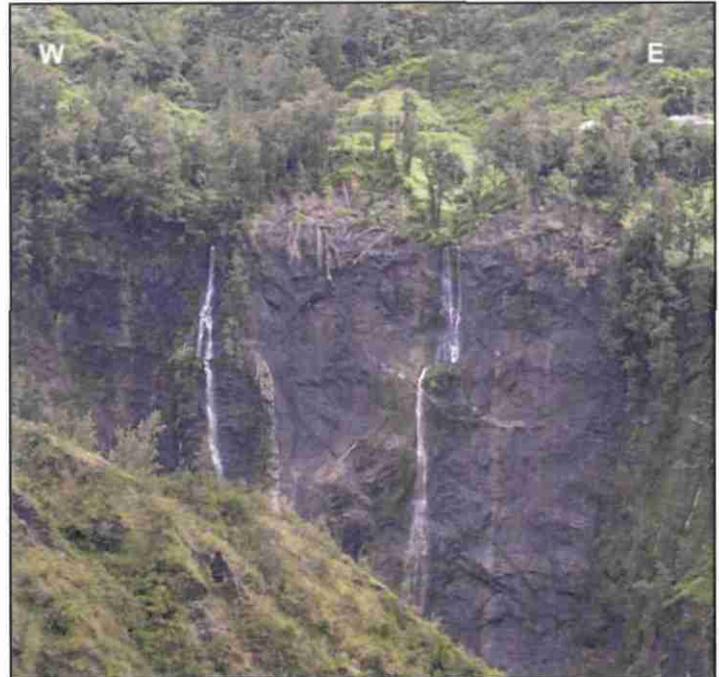
D'un point de vue hydrogéologique, les coulées et brèches indurées du substratum ancien sont réputées imperméables du fait du nombre important de résurgences observées dans le cirque au toit de celui-ci (Cf. Fig.17).

Figure 17 : Ecoulement superficiel au toit du substratum

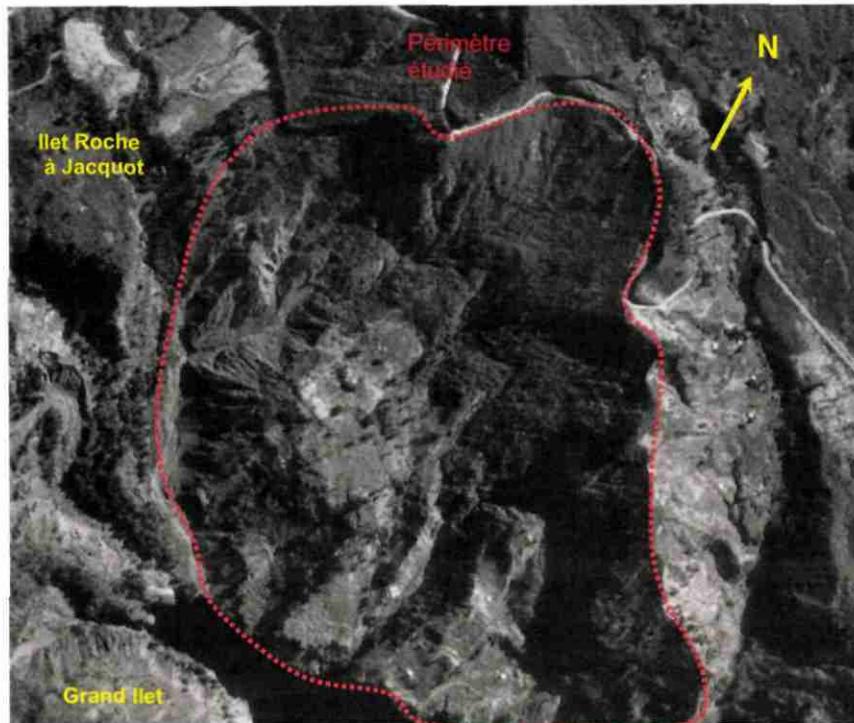
Figure 21 : Photo aérienne de 1978

Suite au passage de la tempête tropical Diwa en Mars 2006, deux glissements majeurs ont affecté la zone d'étude. Ils ont entraîné un recul de la bordure des plateaux allant de 50 m (secteur 1) à 20 m (secteur 2). Cette quantité importante de matériaux a obstrué le lit de la Ravine Blanche, ce qui a eu pour conséquence une incurvation de son tracé vers le Sud-Ouest.

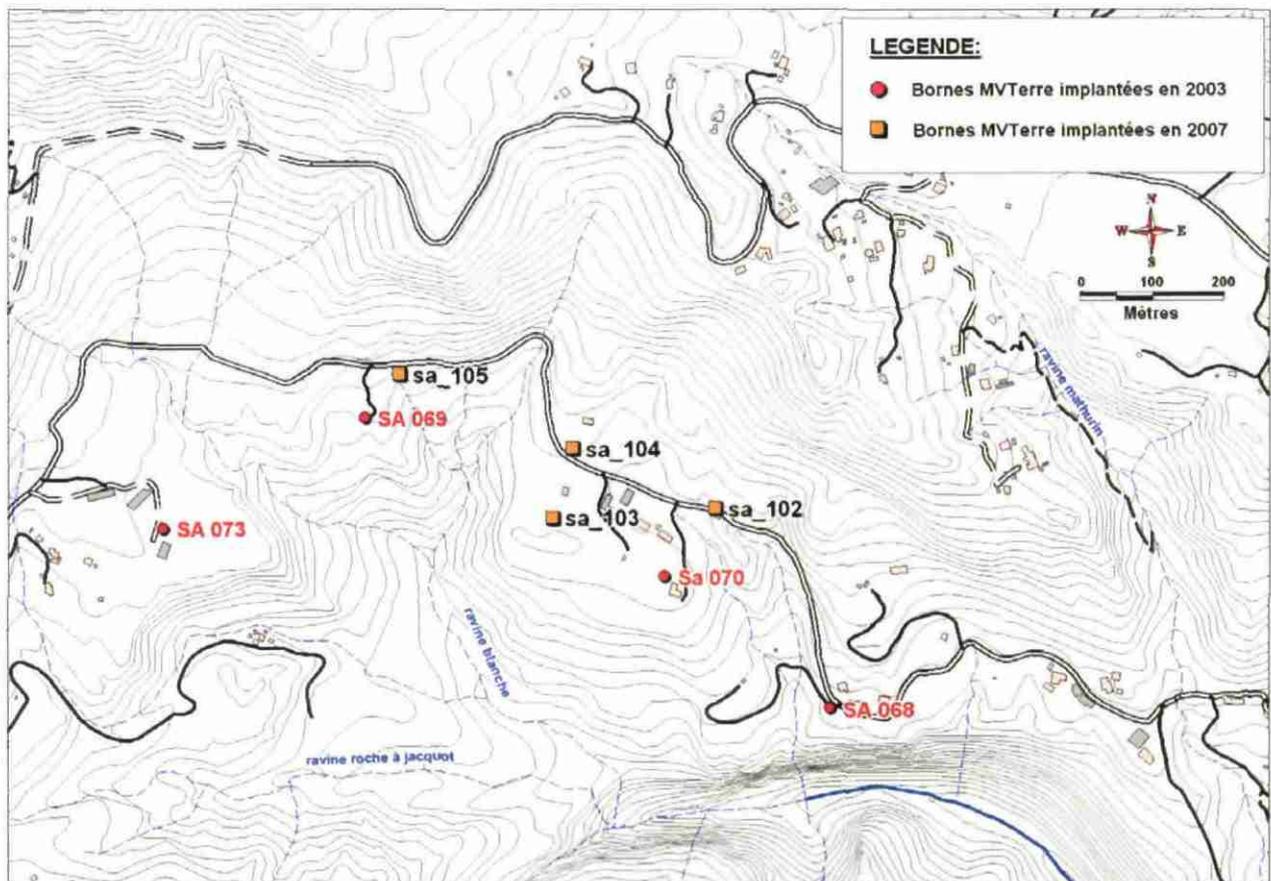
Figure 35 : Localisation du réseau de suivi MVTerre sur Mathurin

Dans le cadre du sous-module 2.2 du programme de recherche, un réseau de bornes géodésique a été implanté dans les trois cirques en 2003 afin de détecter d'éventuels mouvements de terrains, qu'ils soient planimétrique et altimétrique. Trois bornes ont été installées en 2003 sur le secteur de Mathurin, réparties sur les différents plateaux. Ce réseau sera compléter en 2007 par l'implantation de quatre nouvelles bornes.

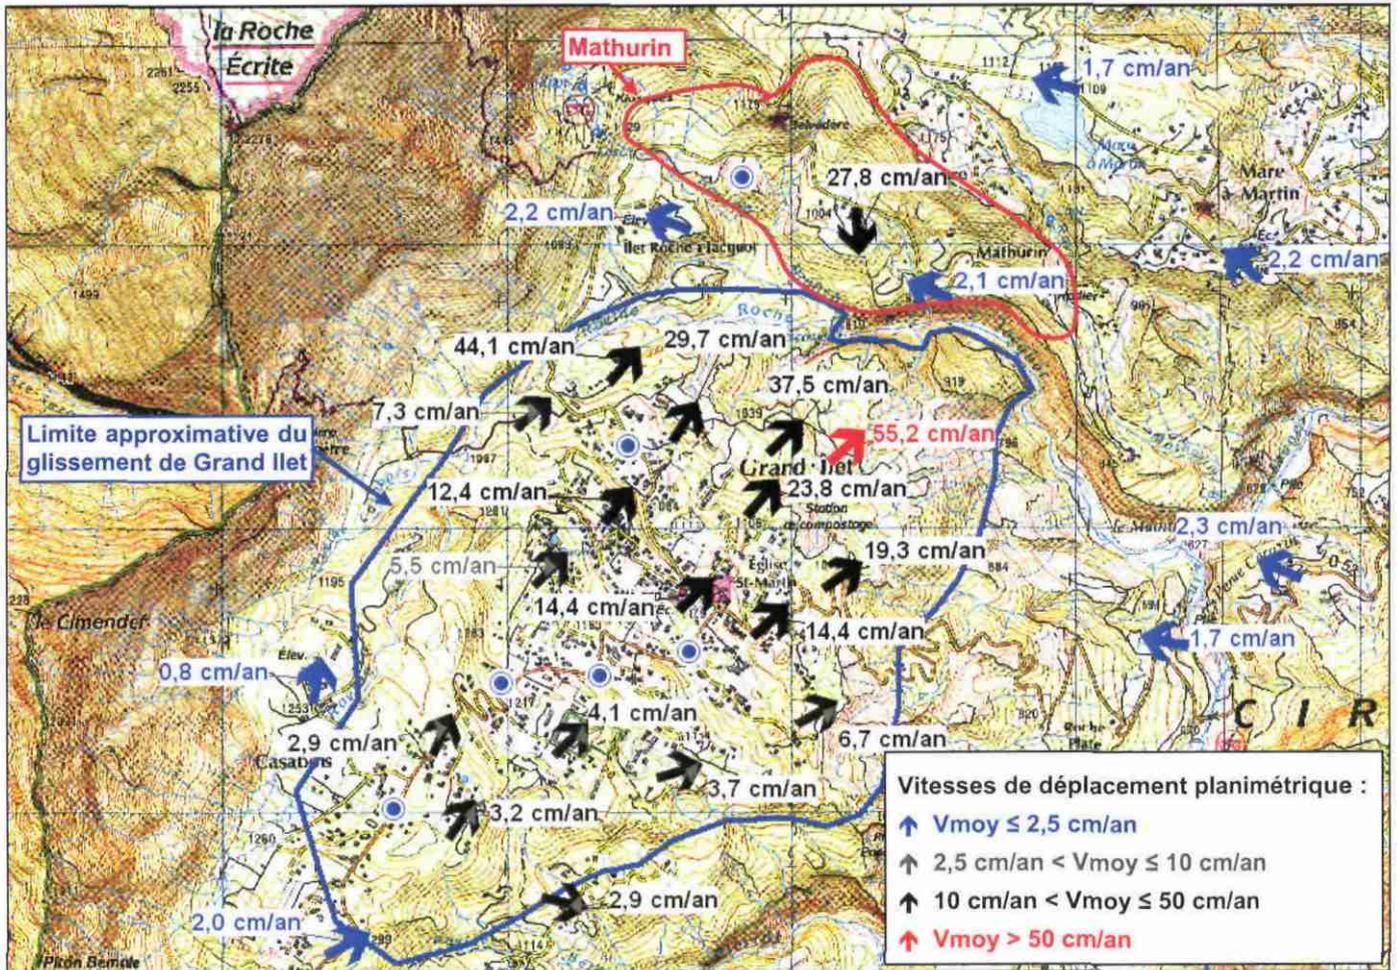
Figure 36 : Vitesses moyennes et directions de déplacements dans le Nord-ouest de Salazie

A partir de cette carte il est possible de distinguer un déplacement en direction de la Ravine Jacquot (vers le Sud) du plateau intermédiaire à une vitesse moyenne de 27.8 cm/an (entre 2003 et 2007). Cette vitesse de déplacement a été mesurée à partir de la borne Sa-070 qui se situe en bordure de plateau. Elle est comparable aux valeurs enregistrées par les bornes situées en bordure Nord-est du plateau de Grand-Ilet qui sont comprises entre 10 et 50 cm/an (Cf. figure 38).

L'hétérogénéité des déplacements des bornes ont permis de mettre en évidence des secteurs plus actifs que d'autres. Ainsi les instabilités rencontrées dans le secteur de Mathurin résultent non pas d'un mouvement d'ensemble du versant mais de plusieurs mouvements de moindre ampleur qui évoluent indépendamment les uns des autres.

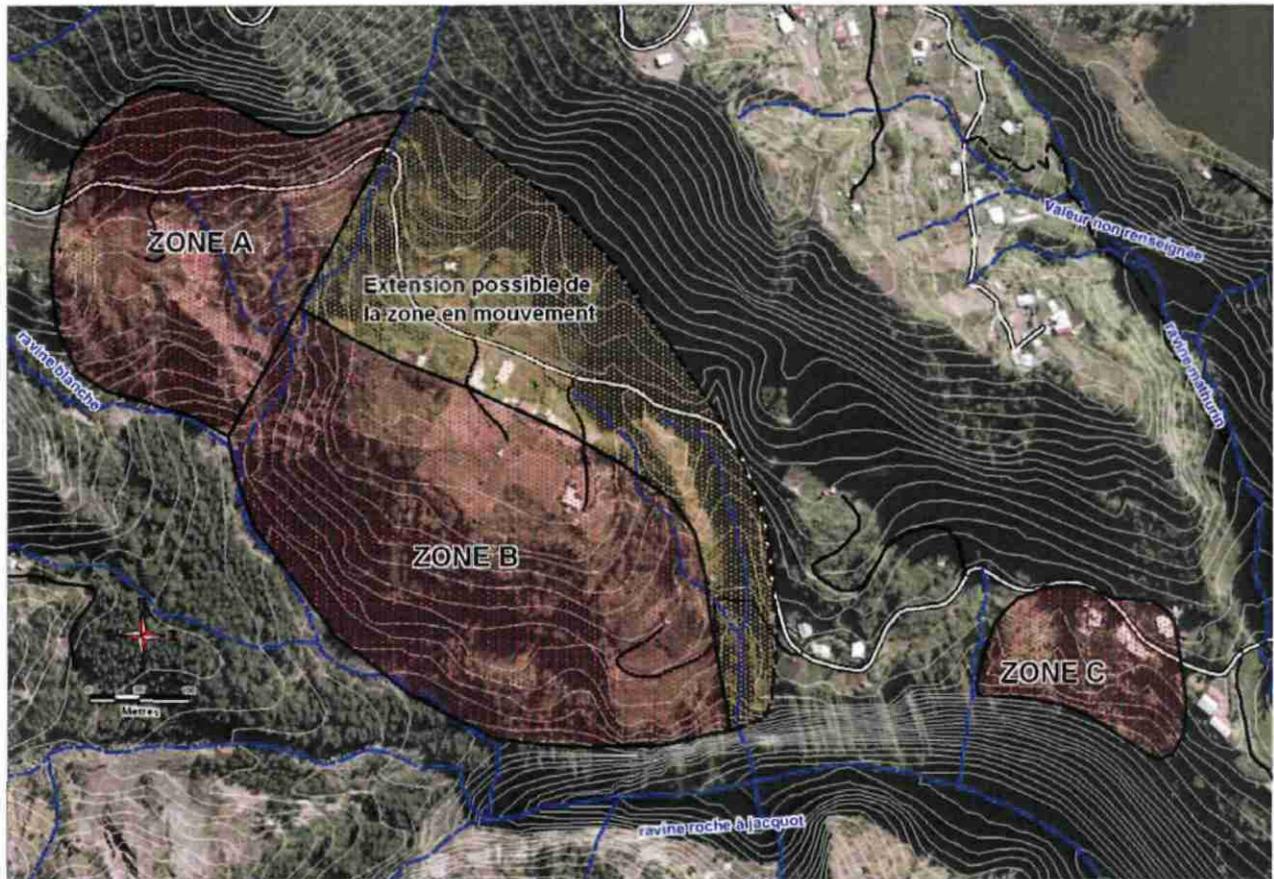
Figure 38 : Délimitation des zones en mouvement

Le relevé des indices d'instabilités sur le terrain (présence de fissures) et des discontinuités structurales, a permis une première délimitation de trois principales zones en mouvement (Zones A, B et C). Leurs limites Sud correspondent soit à la Ravine Blanche pour les plateaux occidental et intermédiaire (Zones A et B), soit à la Ravine Roche à Jacquot pour le plateau oriental (Zone C).

La zone A, qui est la plus active, est délimitée :

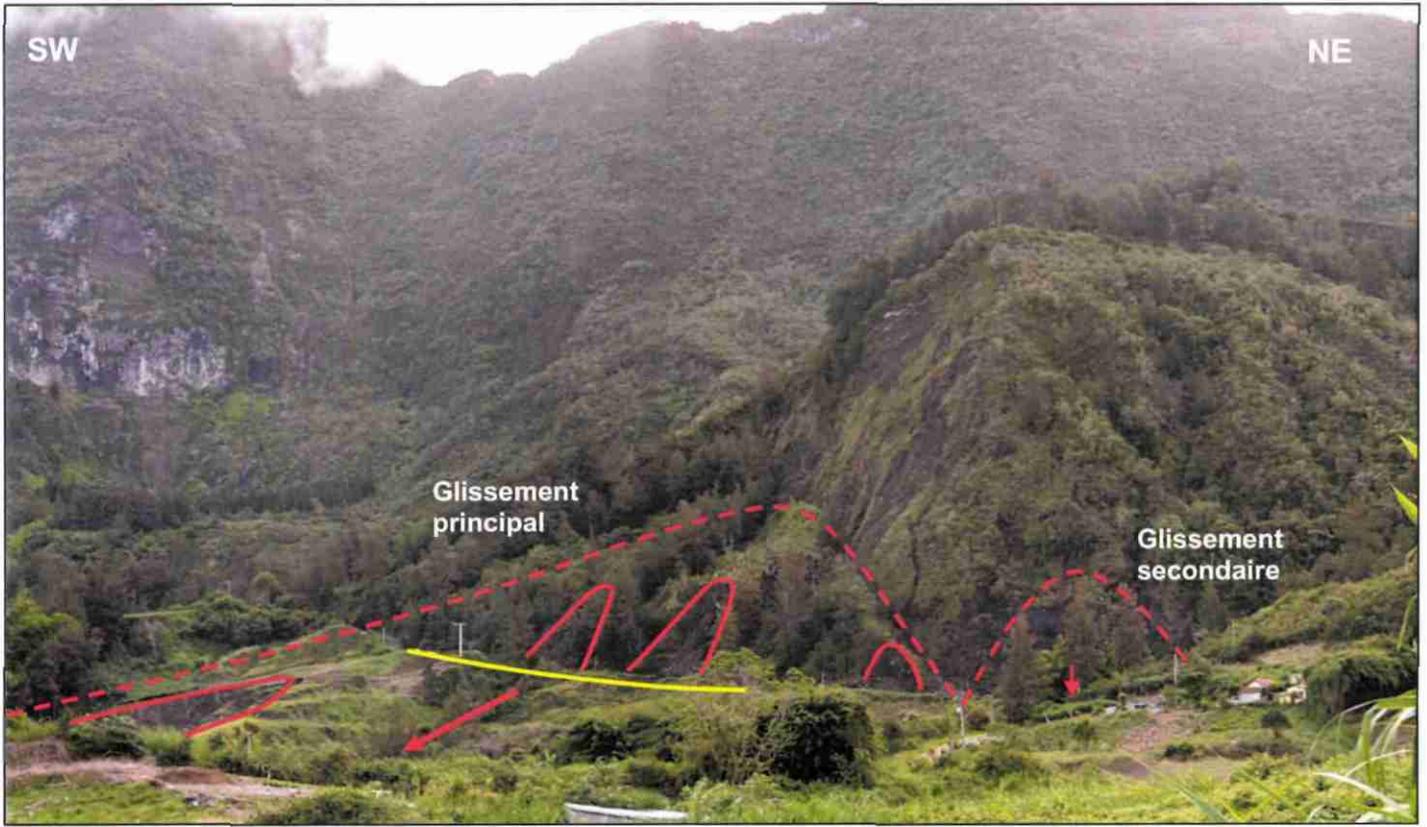
- à l'Ouest par la rupture de pente dans le plateau en contrebas de la route et une zone faillée avec une composante verticale qui abaisse la route de plusieurs dizaines de cm à chaque cyclone important. Un axe d'écoulement se prolongeant dans le versant en contre haut du chemin empreinte cette limite.
- au Nord par un escarpement principal bien marqué dans le paysage (en contrebas du belvédère) et qui pourrait correspondre à la cicatrice originelle du glissement du versant ;
- à l'Est par l'axe d'une des principales ravines afférentes de la Ravine Blanche. Cette dernière correspond à la limite Ouest de la Zone B qui est accolée à la Zone A.

Figure 39 : Vue de la zone A depuis le plateau intermédiaire

Les parties occidentale et méridionale de Mathurin (Zones A et B) sont affectées de glissements profonds affectant des formations bréchiques peu indurées et intensément fracturées (Unité de Grand Ilet). Ces glissements s'initient au toit du substratum ancien induré par la présence de brèches argilisées et chloritisées issues de l'altération des formations bréchiques sus-jacentes. Les mesures de positionnement des bornes GPS ont permis d'estimer une vitesse de déplacement de 28 cm/an de la bordure Sud-est du plateau méridional de Mathurin en direction du Sud. Cette vitesse de déplacement est assez proche aux vitesses de déplacement enregistrées sur la zone la plus active du plateau de Grand-Ilet.

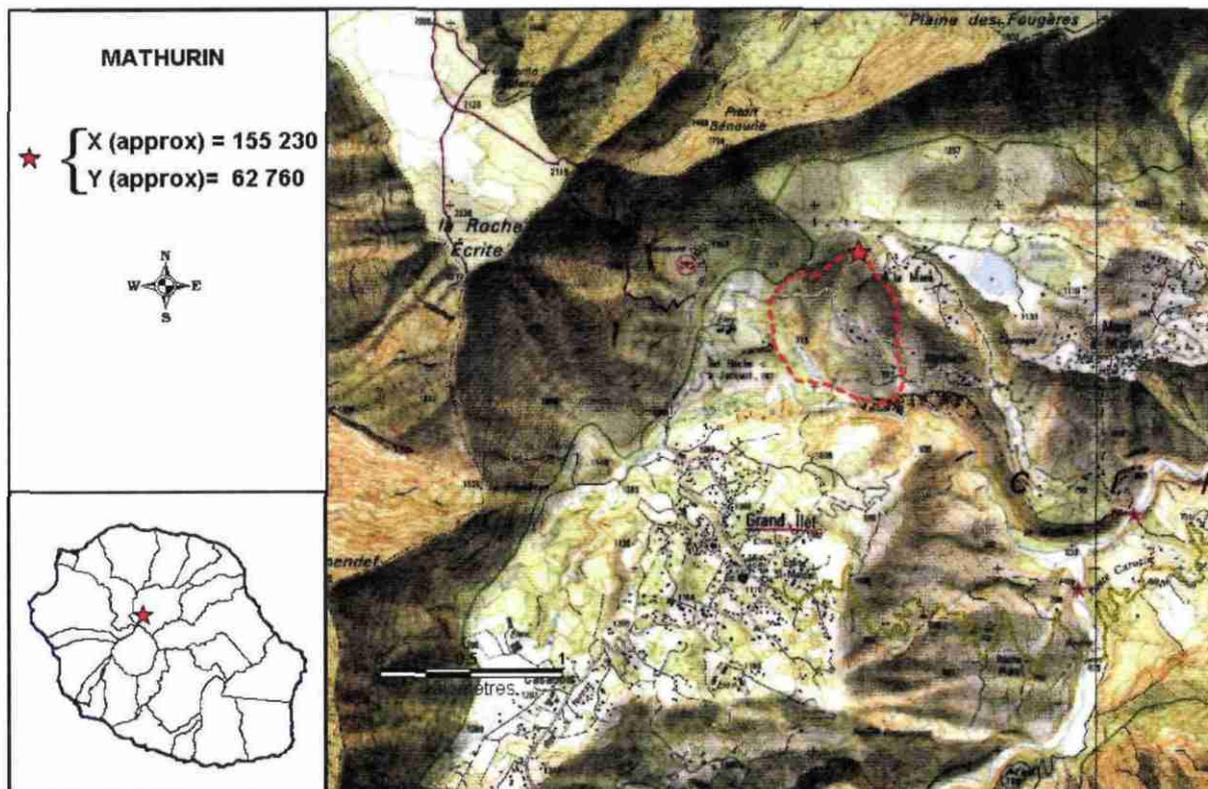
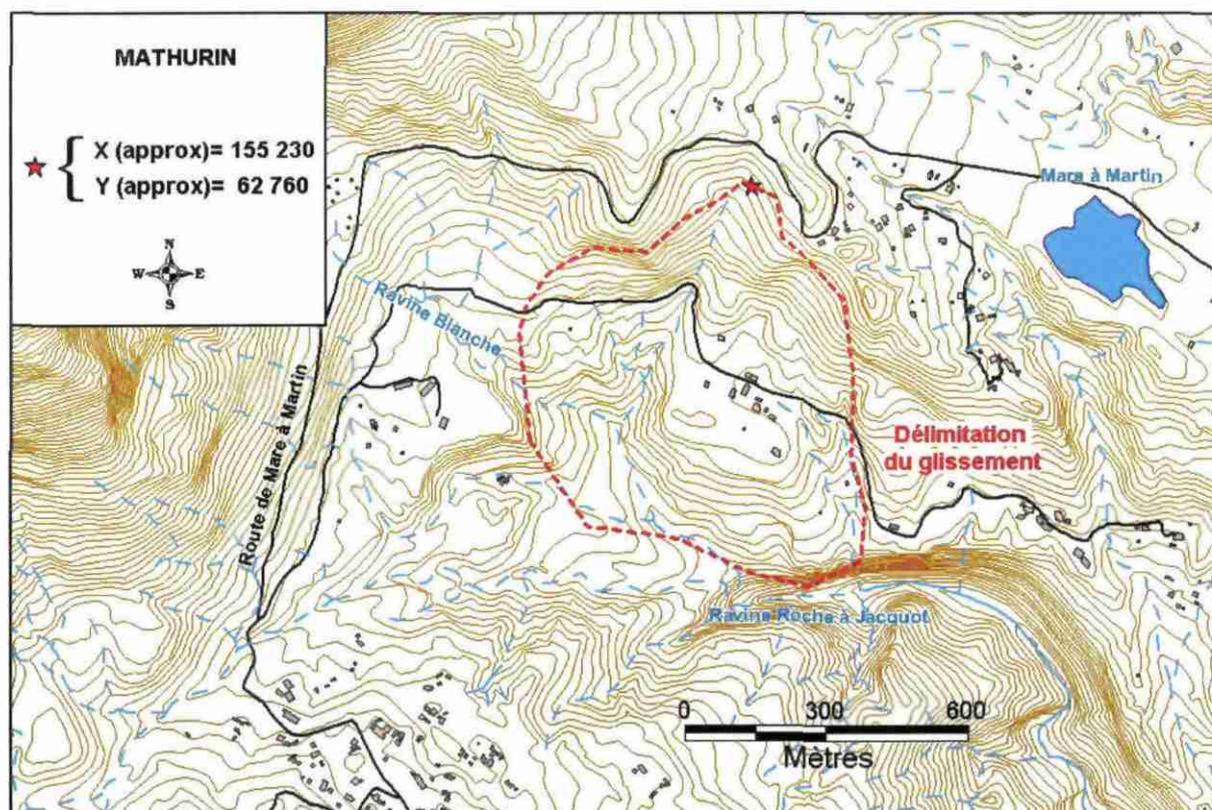
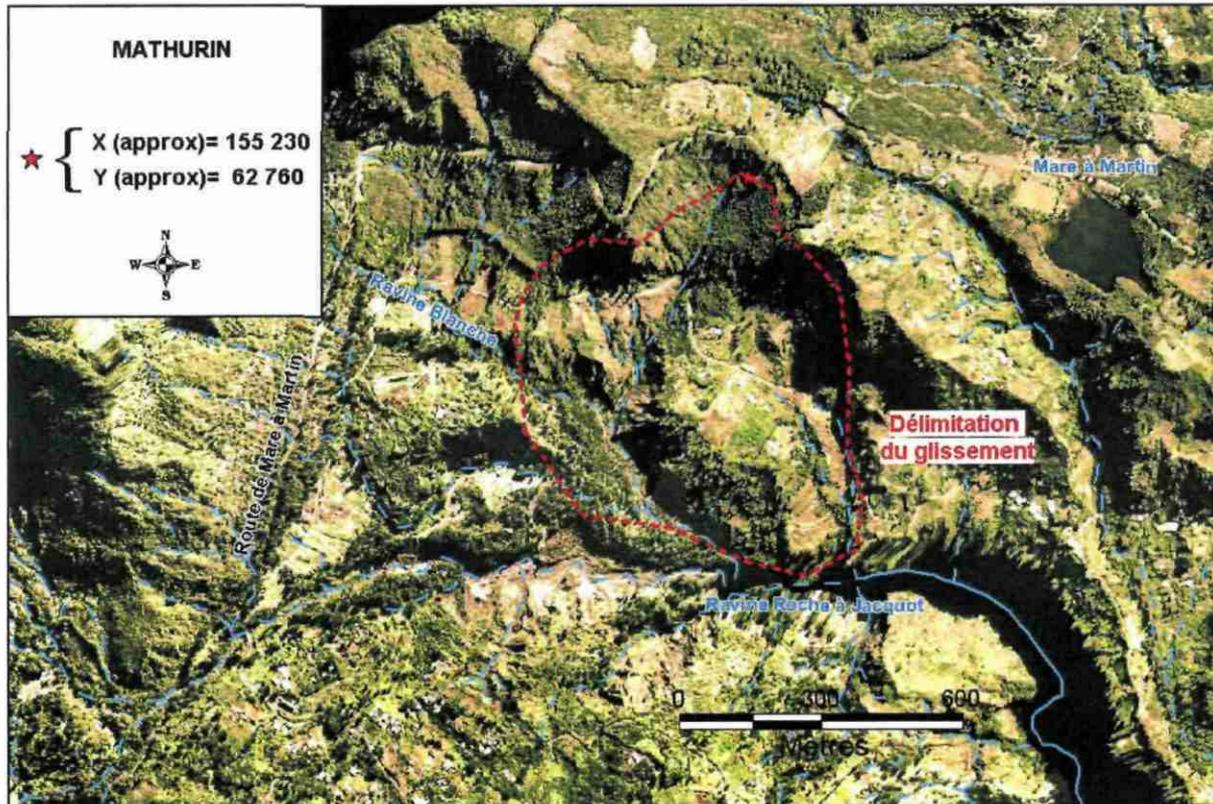
<b>29. MATHURIN</b>	
Localisation :	Cirque de Salazie en aval de la route de la Mare à Martin
Glissement actif	
Date de l'évènement :	?
Volume :	?
Principaux dégâts :

A l'amont de la ravine Blanche (îlet Roche à Jacquot), les versants sont affectés de mouvements actifs sous forme de ravinements, de glissements superficiels mais aussi de tassements profonds. Toute cette zone correspond en effet à deux anciens glissements, l'un dans la partie amont de ravine Blanche, l'autre un peu plus à l'Est (cf. fiche Mathurin), en dessous de la route de Mare à Martin : c'est donc un secteur très sensible, comme on peut le constater par les dégâts occasionnés à la route de Mare à Martin et au chemin de la ravine Mathurin.
