Projet de recherche :  
Les mouvements de terrain de grande ampleur  
dans les cirques et les grandes ravines de La Réunion

# Analyse de la fracturation et suivi des mouvements des remparts du Maïdo et de Mahavel par dispositif extensométrique

BRGM/RP-56724-FR

Octobre 2008

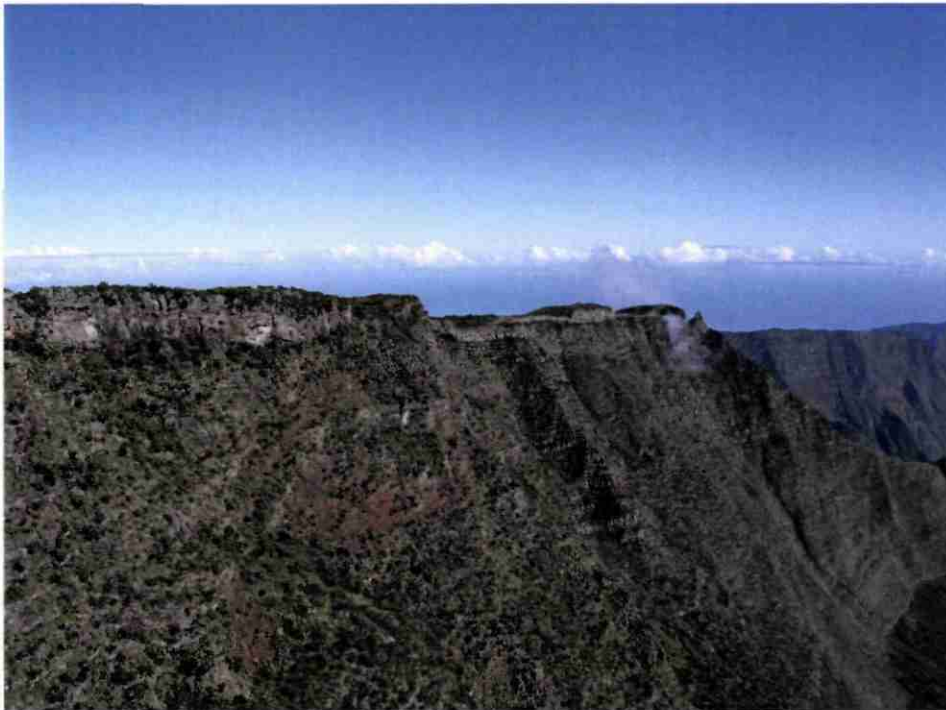
La pente moyenne de l'escarpement est assez élevée, de l'ordre  $55^\circ$ . Cependant on remarquera en tête du rempart une frange plus redressée ( $70$  à  $80^\circ$ ) dont la hauteur n'excède généralement pas  $30$  m, constituée par une épaisse coulée de lave (cf. Illustration 4).

*Illustration 4 – Vue générale du rempart du Maïdo*

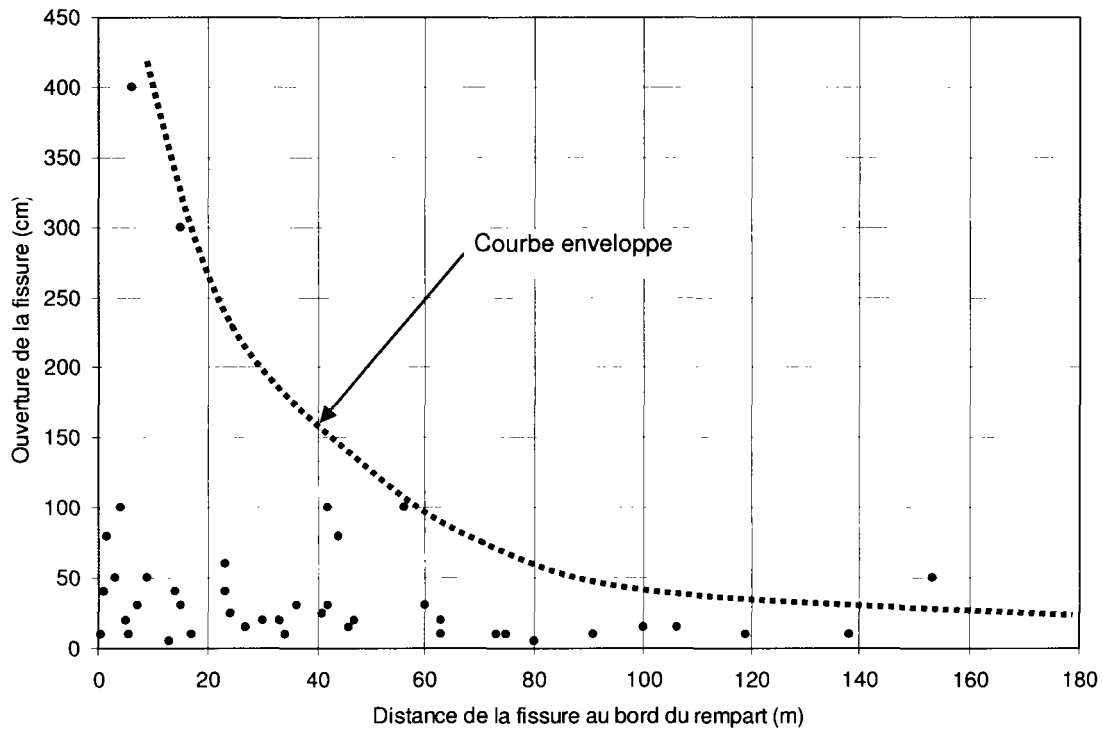
- les fissures les plus larges sont ouvertes de plusieurs mètres (cf. Illustration 12). Elles sont situées généralement plus près de la bordure du rempart (à moins de 60 m – cf. Illustration 14) ;

Illustration 14 – Distribution de l'ouverture des fissures en fonction de leur éloignement du rempart

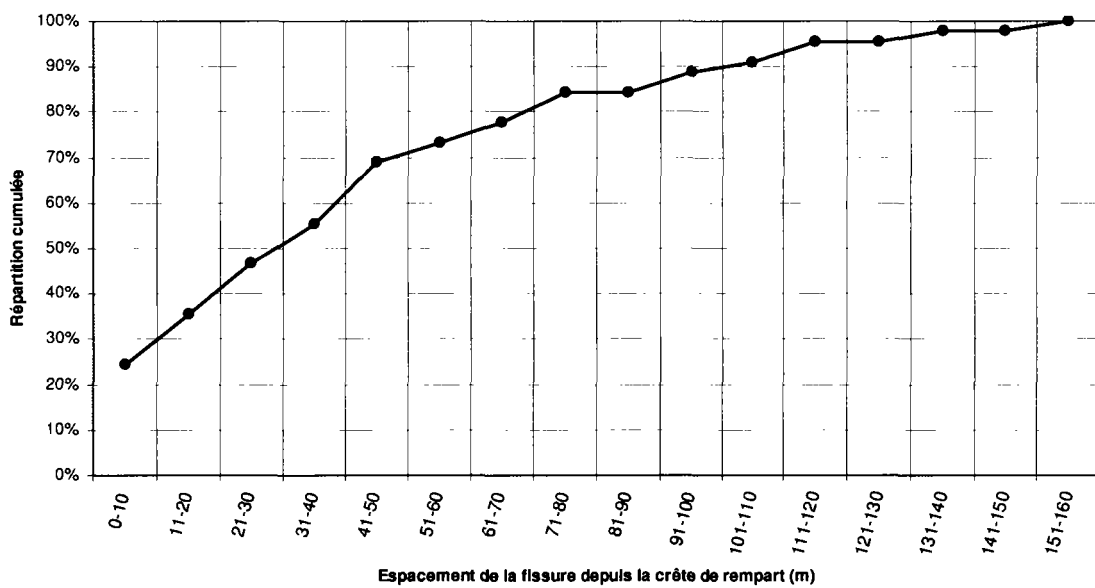
- sur les 15 profils répertoriés, 50 % des fissures sont placées à moins de 30 m de la bordure du rempart, et 80 % à moins de 70 m (cf. Illustration 15 – Répartition de la position des fissures par rapport à la crête de rempart). En retenant cette valeur de 70 m, il pourra en être déduit que l'essentiel des fissures se développe dans une bande de terrain de largeur défini par un rapport  $L/H = 8\%$  ;

Illustration 15 – Répartition de la position des fissures par rapport à la crête de rempart

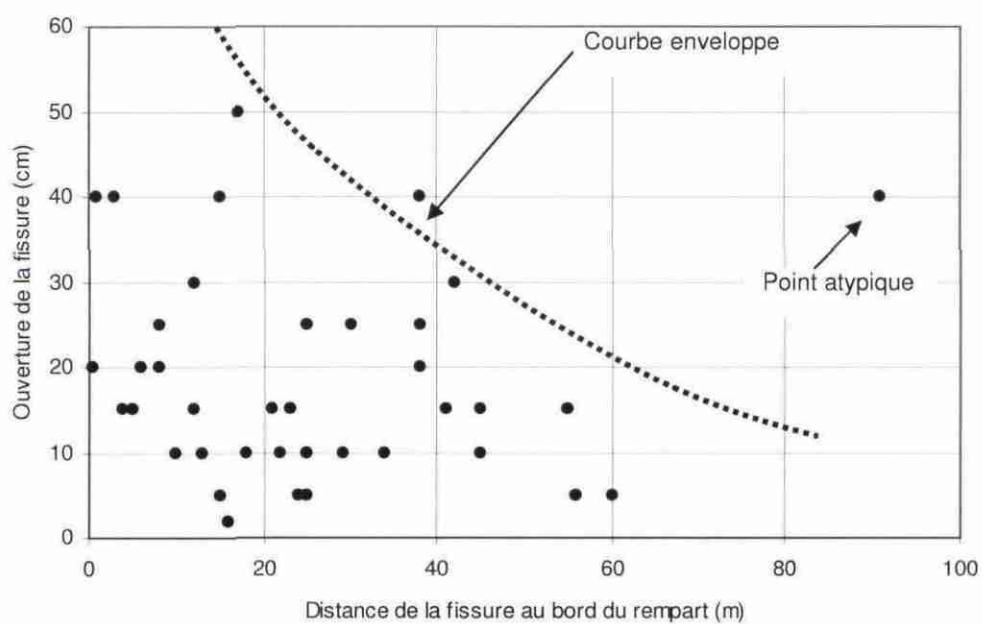
- les fissures les plus larges présentent une ouverture de 50 cm (cf. Illustration 17) ce qui tranche par rapport au Maïdo où certaines fissures étaient nettement plus ouvertes. Cela s'explique peut être par l'évolution relativement récente du rempart de Mahavel et donc des fissures associées. Par ailleurs, comme au Maïdo, les fissures les plus ouvertes sont observées préférentiellement à proximité du rempart, cette tendance étant toutefois moins nette pour le site de Mahavel ;

Illustration 18 – Relation entre ouverture des fissures et distance au rempart

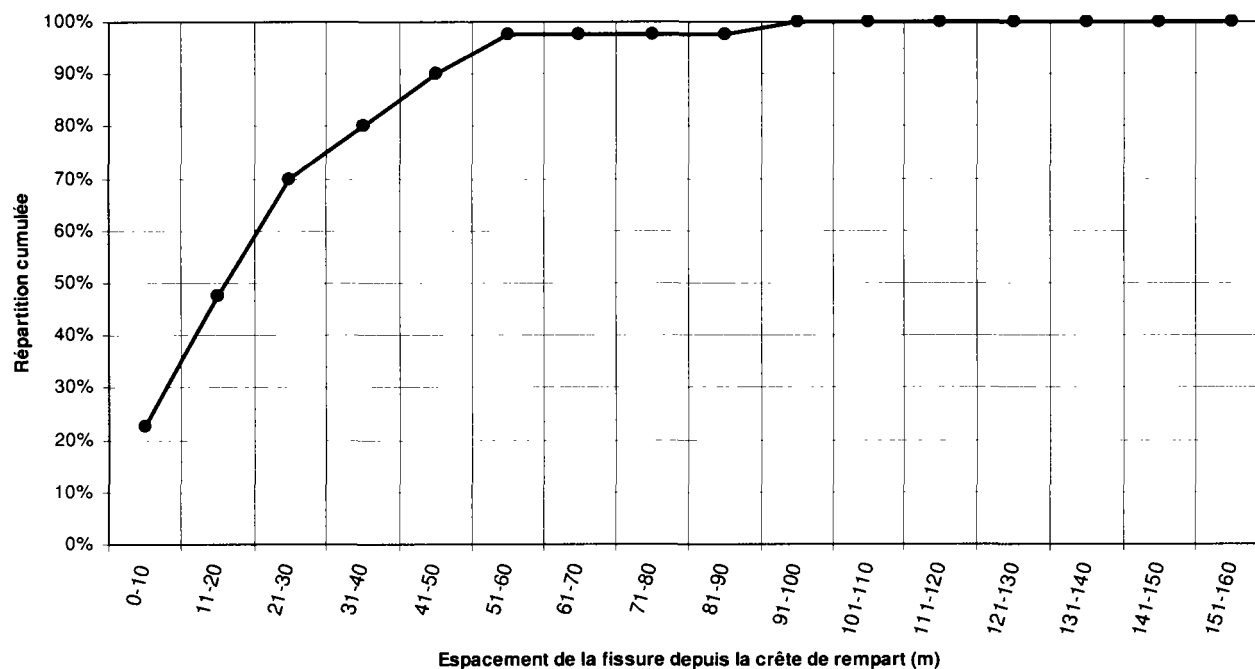
- sur les 16 profils répertoriés, 50 % des fissures sont placées à moins de 15 m de la bordure du rempart, et 95 % à moins de 50 m. En retenant cette valeur de 50 m, il pourra en être déduit que l'essentiel des fissures se développe dans une bande de terrain de largeur définie par un rapport  $L/H = 7 \%$ . Ce ratio est tout à fait comparable à celui obtenu au Maïdo.

*Illustration 19 – Répartition de la position des fissures par rapport à la crête de rempart*

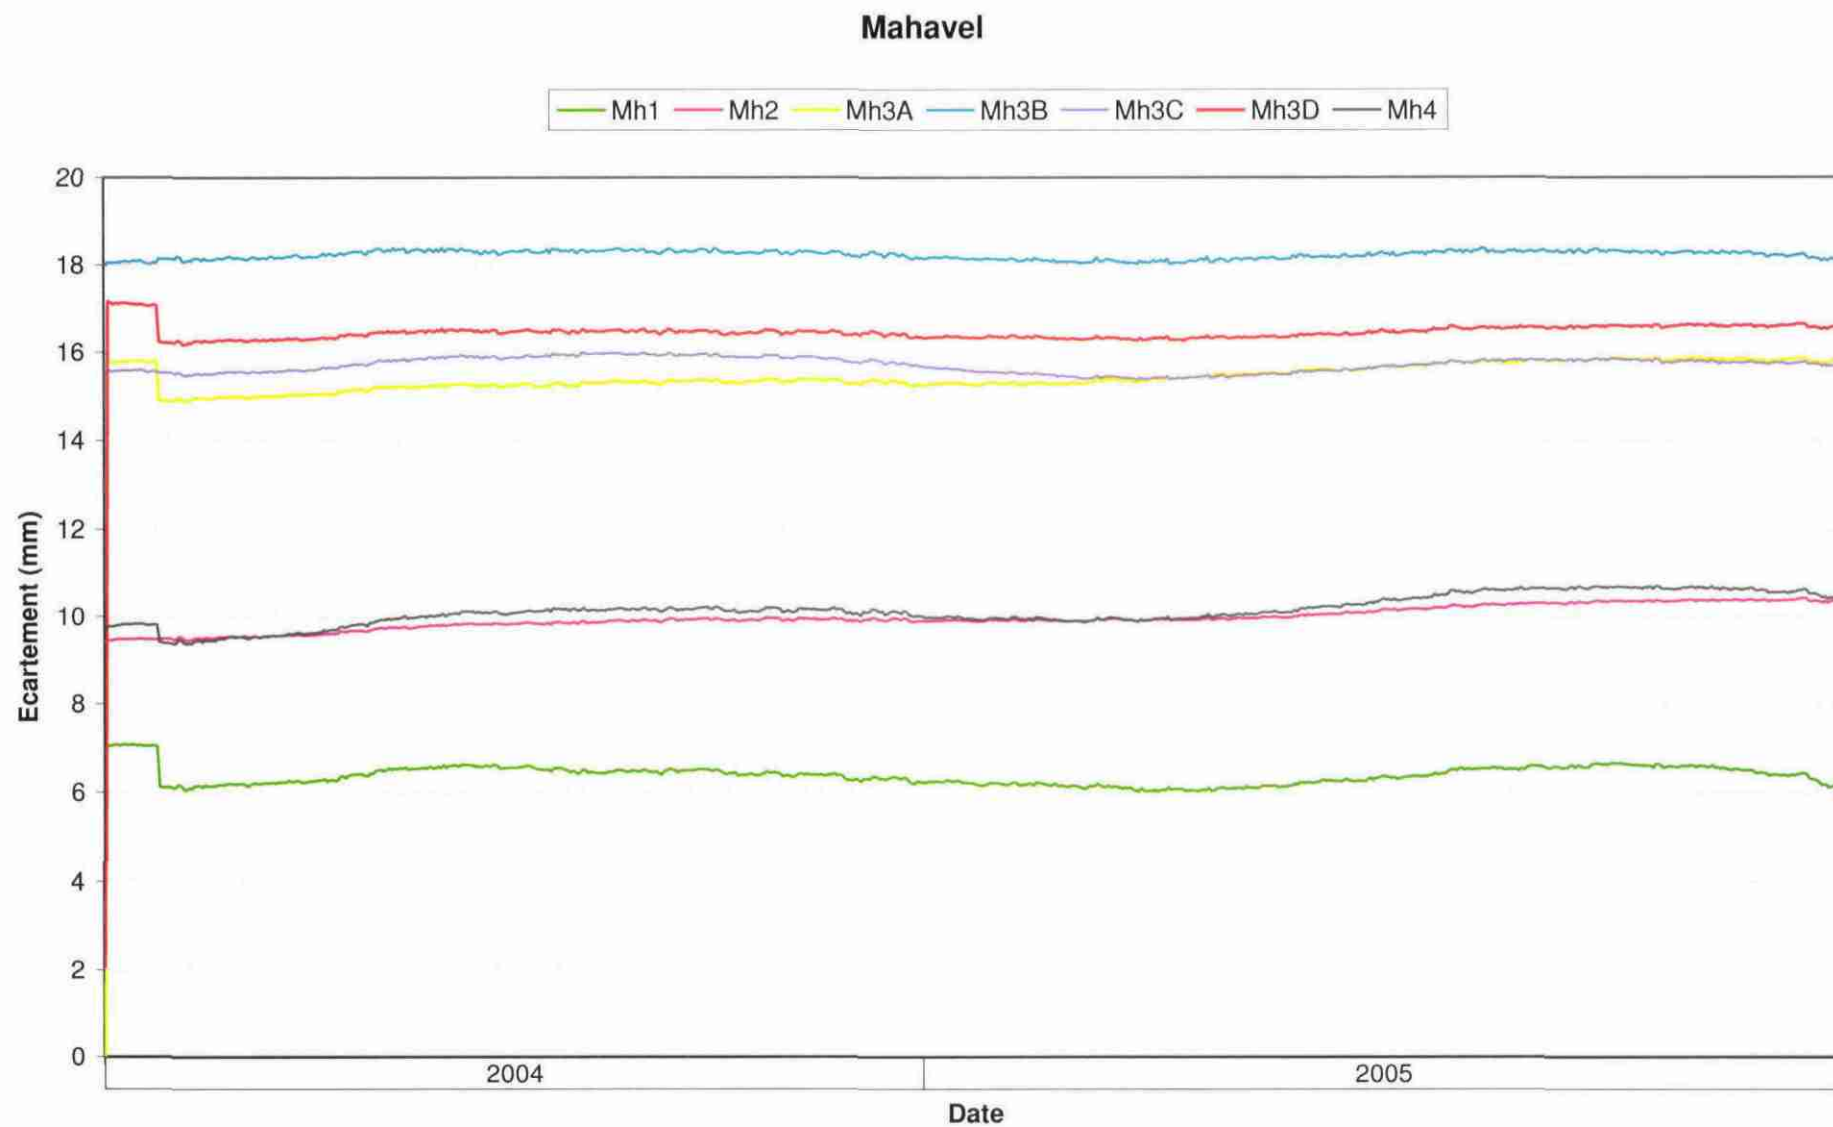
Comme au Maïdo, aucune relation évidente entre pluie et ouverture de fissure ne peut être mise en évidence.

Illustration 33 – Déplacements mesurés sur les extensomètres de Mahavel

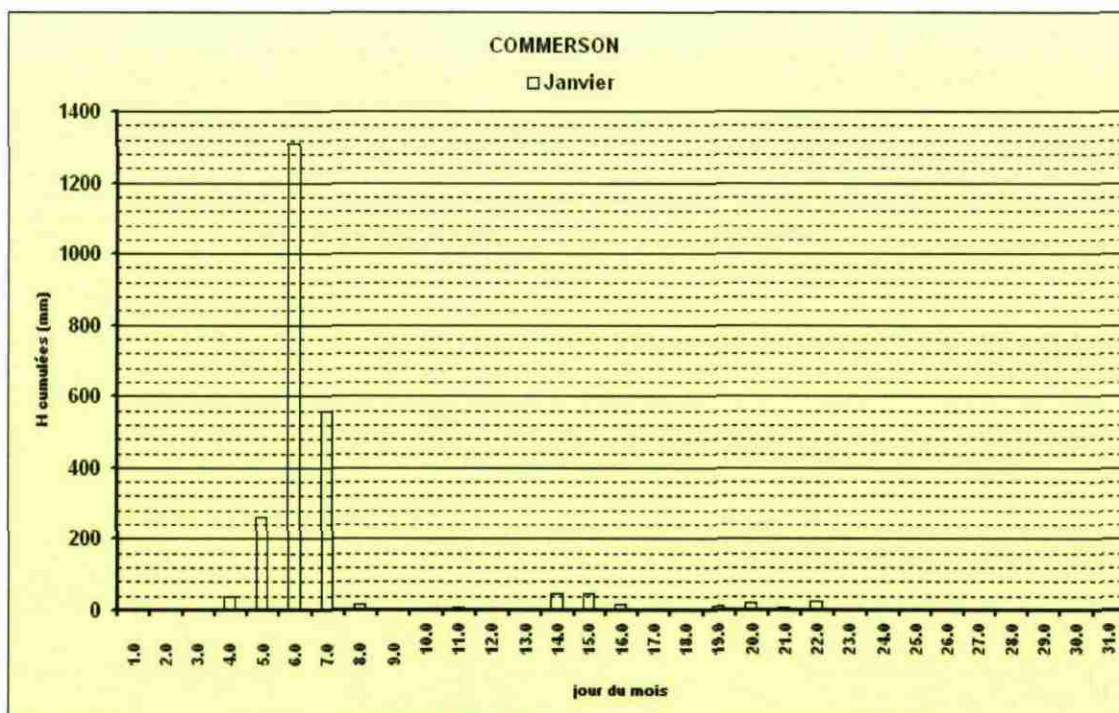
Commerson (cf. Illustration 35) ne mettent pas en évidence de pluie importante dans les quelques jours qui précèdent l'éboulement en masse. Néanmoins entre 11 et 13 jours au préalable, des pluies exceptionnelles ont été enregistrées : 1 310 mm le 6 janvier (valeur assez proche du records de la station dépassant les 1 500 mm / 24 h), et 2 133 mm cumulés en 3 jours. Même si chaque pluie exceptionnelle ne se traduit pas systématiquement par un éboulement, il est délicat de totalement écarter toute relation entre l'éboulement du 18 janvier 2001 et les très fortes pluies des 5, 6 et 7 janvier. Le décalage de plusieurs semaines entre les précipitations exceptionnelles et l'effondrement en masse démontre que les eaux infiltrées ayant transité jusqu'à la zone fracturée constituent un facteur de dégradation, ce qui ne semble pas être autant le cas des eaux de ruissellement ou se déversant directement dans les fissures, la pérennité de ces dernières directement dans la zone fracturée très drainante étant faible. Fort de ce constat, il est possible d'estimer que les pluies jouent un rôle indirect par l'intermédiaire des circulations souterraines. Cette action peut s'expliquer essentiellement de plusieurs façons :

Illustration 35 – Pluies journalières enregistrées à la station météorologique de Commerson en janvier 2001 (© Météo-France)

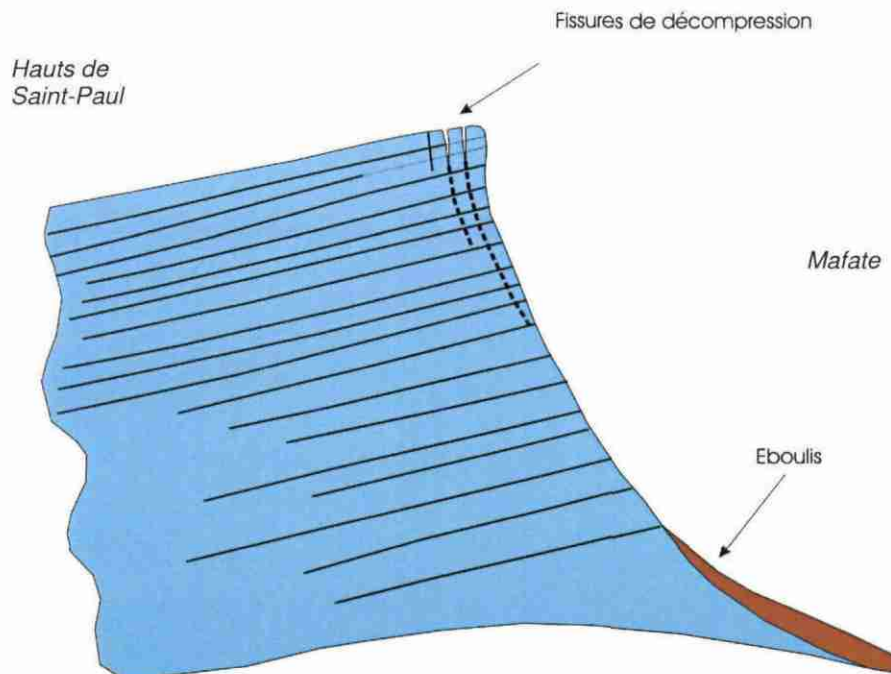
Enfin, si l'on considère qu'au Maïdo l'extensomètre MA04 enregistre des mouvements représentatifs d'une fermeture des fissures, cela peut traduire une légère tendance d'amorce de rupture en pied de l'écaïlle, le panneau en s'affaissant légèrement pouvant se refermer en tête alors que son pied s'écarte de la paroi. Néanmoins, cette hypothèse doit être confirmée dans la mesure où ce comportement reste très isolé sur le site étudié.

Illustration 38 – Coupe schématique interprétative du rempart du Maïdo

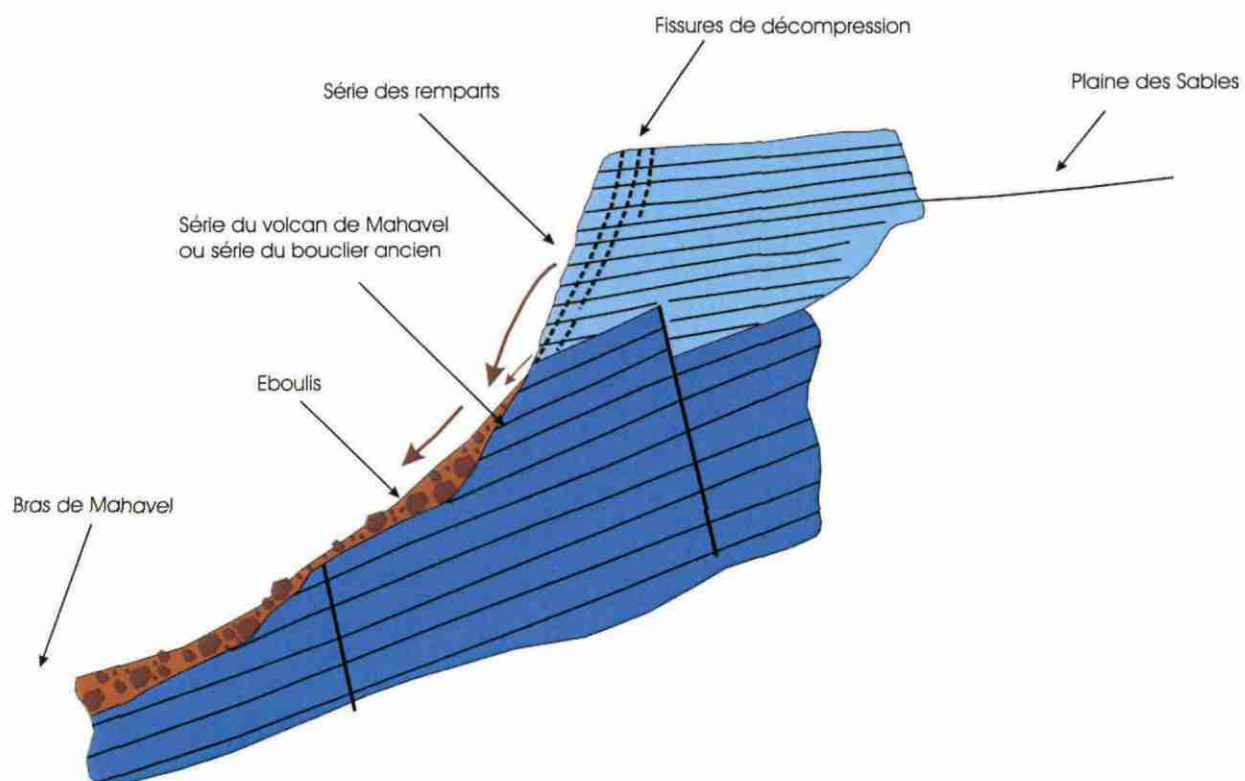
Par ailleurs, à Mahavel il existe une discordance nette entre la série supérieure de coulées à pendage faible et la série inférieure pentée à 30° en aval pendage. Cette configuration constitue un contexte très favorable à la déstabilisation prématurée de l'assise des vastes écaïles, le mode de rupture s'assimilant plus à un glissement de la base selon la direction de la surface structurale, plutôt qu'au développement de plans de cisaillement recoupant des coulées tabulaires.

*Illustration 39 – Coupe schématique interprétative du rempart de Mahavel (schéma inspiré de P. Mairine : « La route du volcan, découverte de la Fournaise ancienne : Itinéraire géologique » 1998)*
