Projet de recherche :
Les mouvements de terrain de grande ampleur
dans les cirques et les grandes ravines de La Réunion

Analyse des modes d'effondrement en masse sur plusieurs sites de La Réunion

Rapport
BRGM/RP-56729-FR

Juin 2008

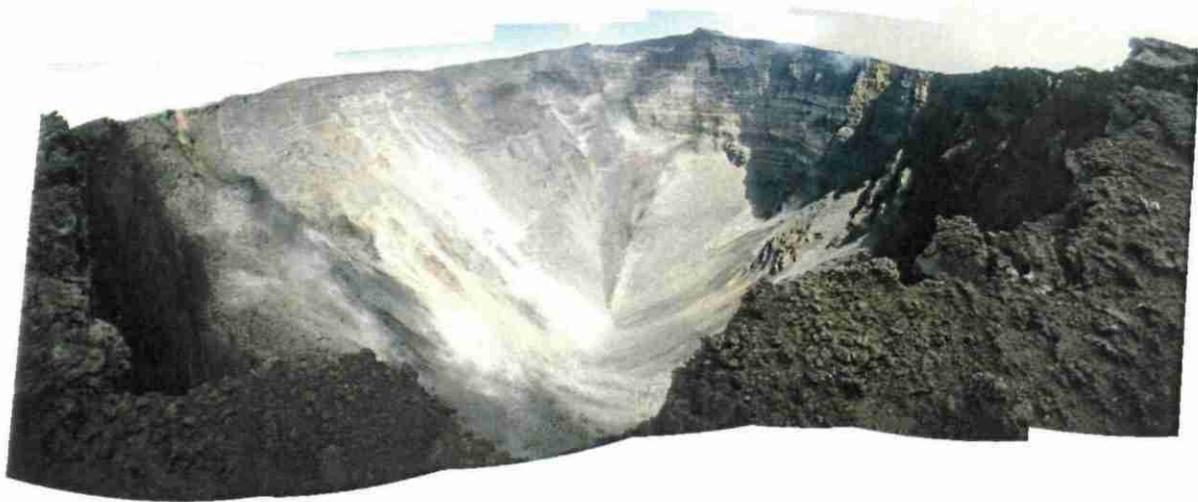
- 20 à 30 m très redressés (70 à 90°) ;
- 50 à 150 m inclinés à 60°-70° par rapport à la verticale (hauteurs maximales à l'Ouest et au Nord) ;
- Au-delà placage d'éboulis à la limite de stabilité vers 35 / 45°, sur environ 150 m jusqu'au fond du cratère. Cet important éboulis, issu du démantèlement des parois rocheuses, masque le pied des remparts du cratère.

Illustration 6 – Vue générale du Cratère Dolomieu effondré – vue vers le rempart Ouest

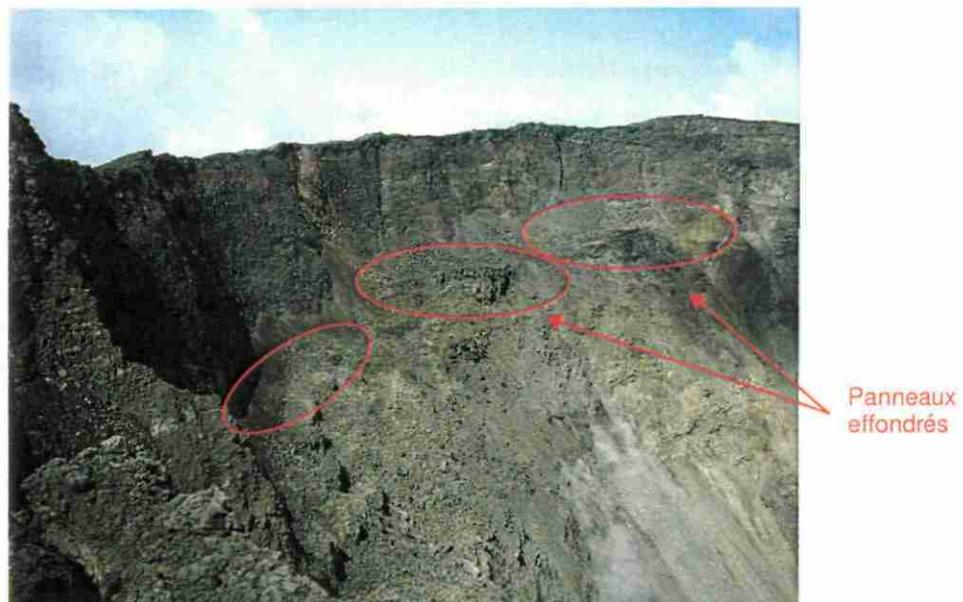
On notera sur les secteurs Est et Sud-est, la présence d'importants panneaux glissés s'étant stabilisé vers 1/4 de la profondeur du cratère (cf. Illustration 7 & Illustration 8). Ces panneaux se distinguent par des reliques de plateaux volcaniques subhorizontaux totalement morcelés.

Illustration 7 – Vue du rempart Est

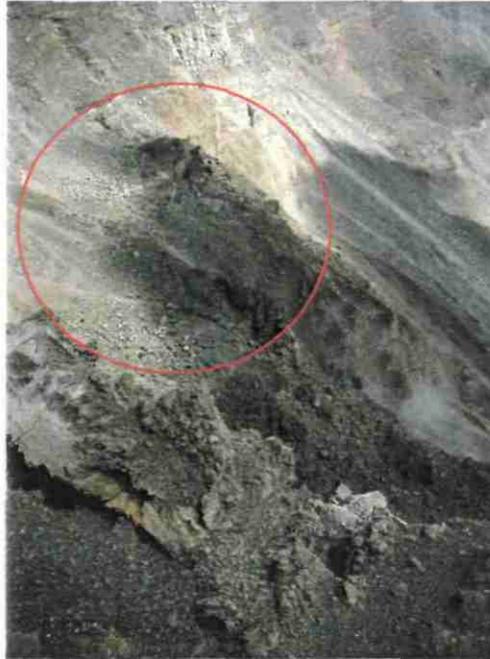
Illustration 8 – Exemple de panneau effondré dans le rempart Est

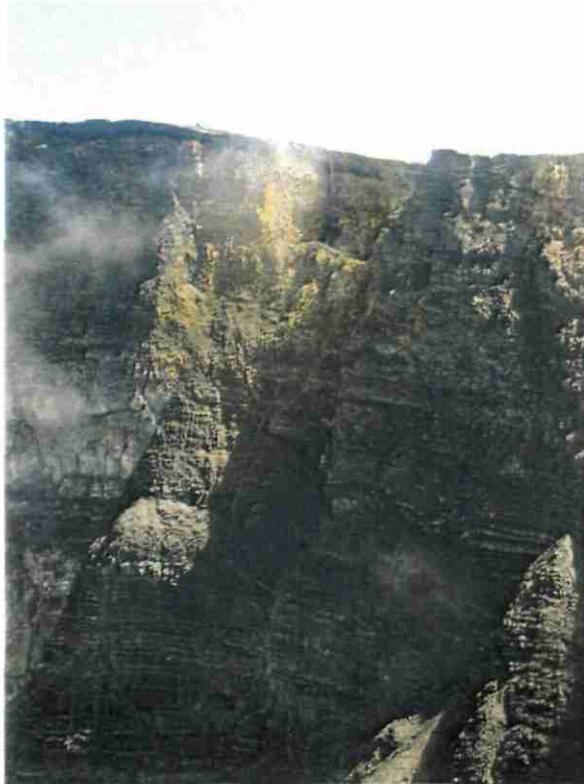
- de nombreux dykes (intrusions volcaniques verticales tardives) recoupent les séries, principalement dans le rempart Ouest. De même, les traces d'altération par des fluides hydrothermaux sont fréquentes (cf. Illustration 9).

Illustration 9 – Empilements de coulées recoupées par de nombreux dykes verticaux (au niveau de la Soufrière)

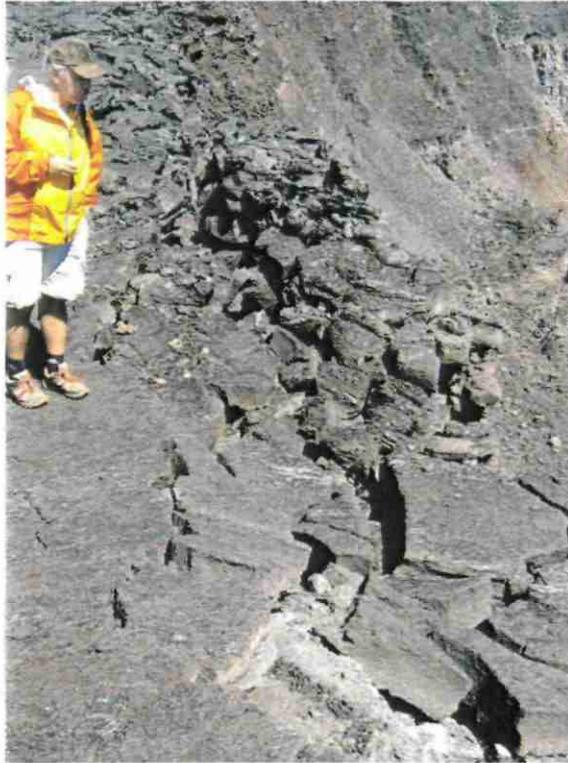
Illustration 14 – Instabilités en bordure immédiate du rempart

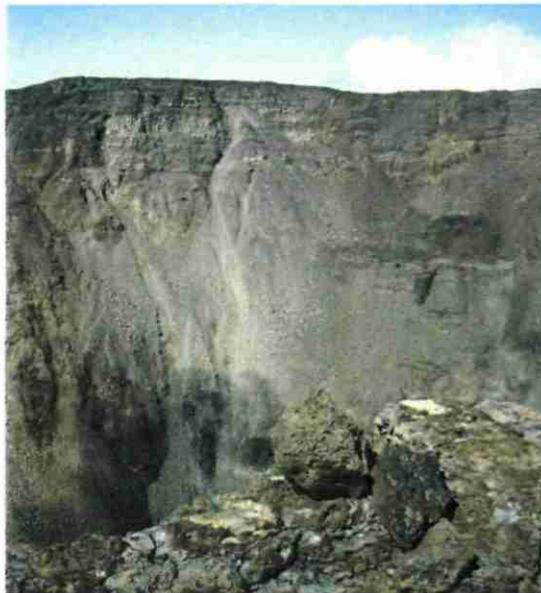
Illustration 18 – Vue du rempart Sud

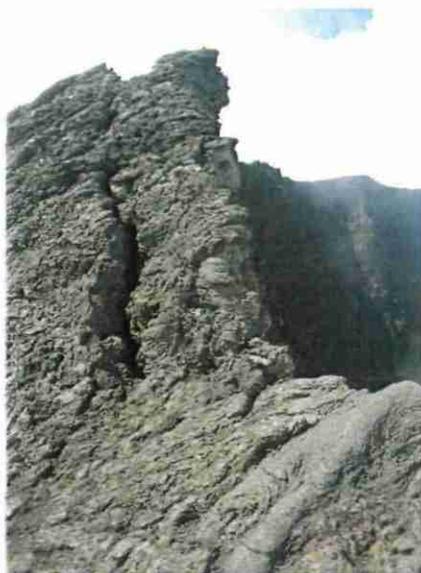
Illustration 19 – vaste panneau ouvert en tête du rempart Nord

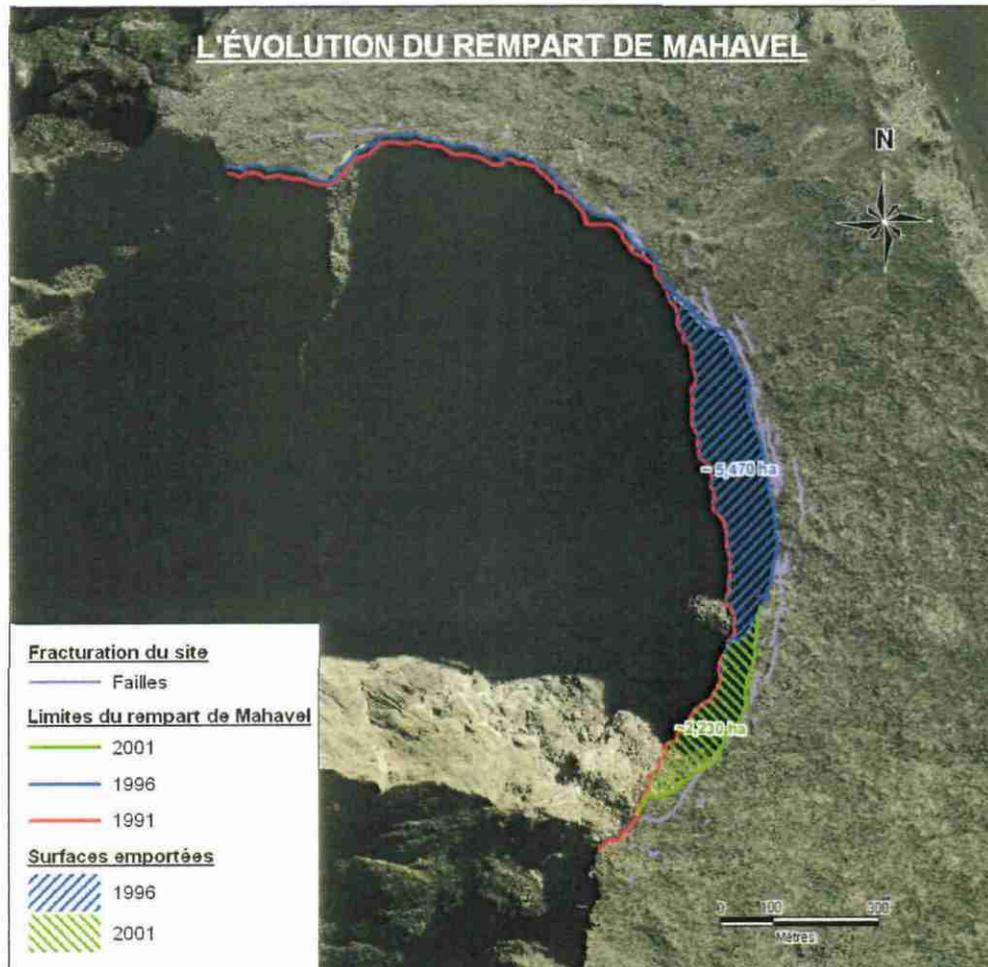
- 09/01/1996 : un second effondrement de moindre importance survient - 5 Mm³ ;
- 18/01/2001 : dernier effondrement en masse connu - 1 Mm³.

Ces deux derniers épisodes sont assimilables à la purge naturelle de panneaux de volume "plus modestes" qui ne se seraient pas détachés en 1965.

Illustration 25 – Localisation des panneaux effondrés en 1996 et 2001

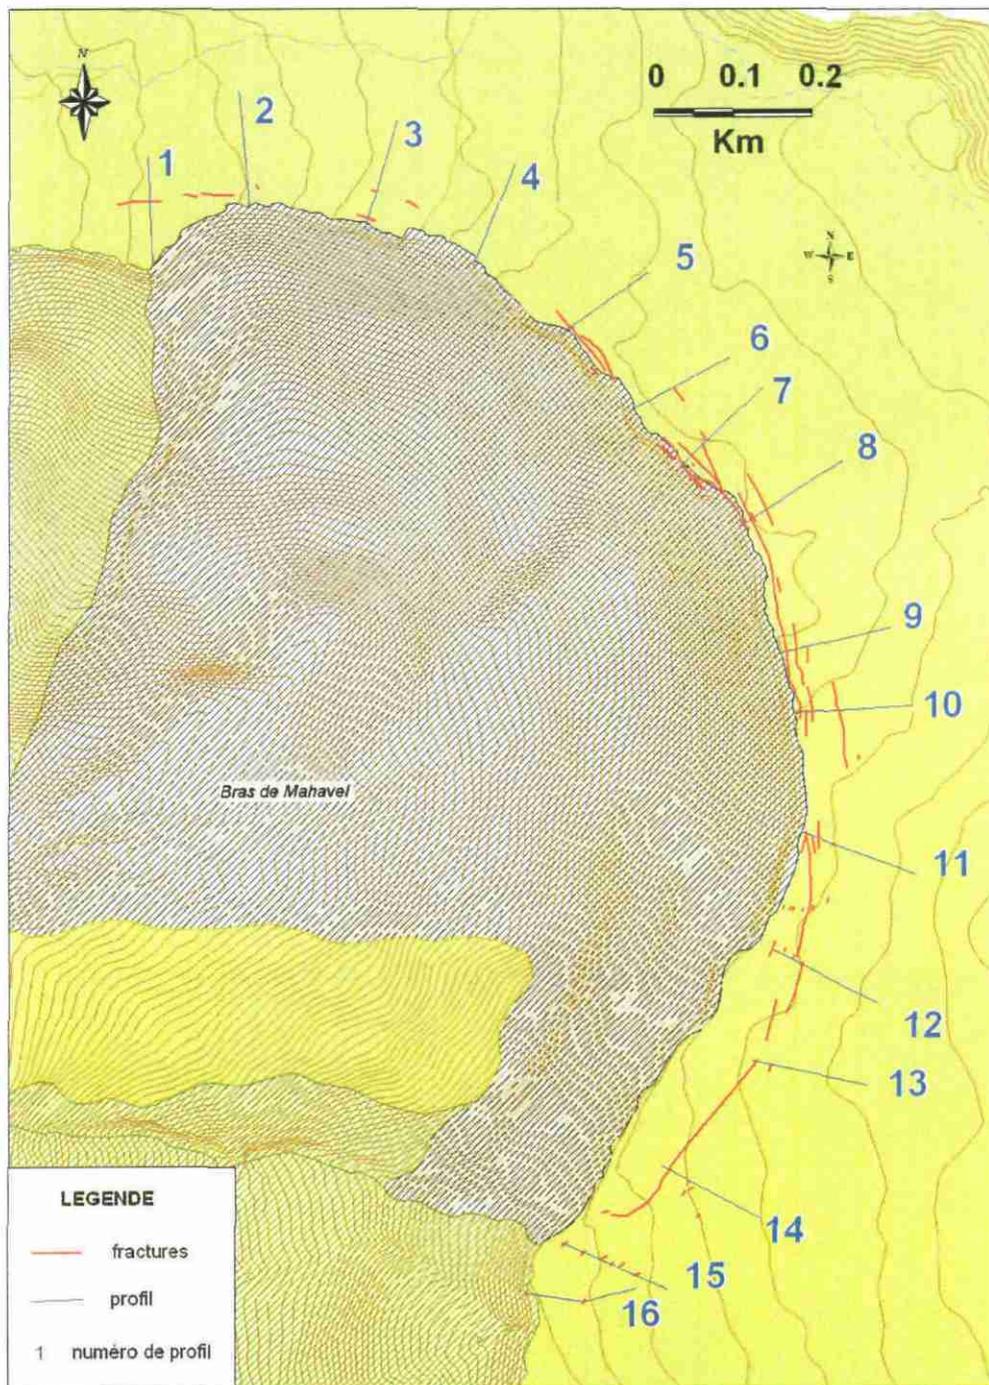
- les fissures discontinues sont globalement parallèles à la bordure de l'escarpement principal (cf. **Erreur ! Source du renvoi introuvable.**), avec une tendance à une légère concavité pour recouper le rempart.

Illustration 26 – Disposition en plan des fissures par rapport au rempart de Mahavel (fond topo IGN avant effondrement de 2001)

- entre 1 et 7 fissures ont été repérées sur les profils, la moyenne étant de l'ordre de 3 à 4 fissures par profil. Ceci témoigne du caractère hétérogène du réseau de fissures ;

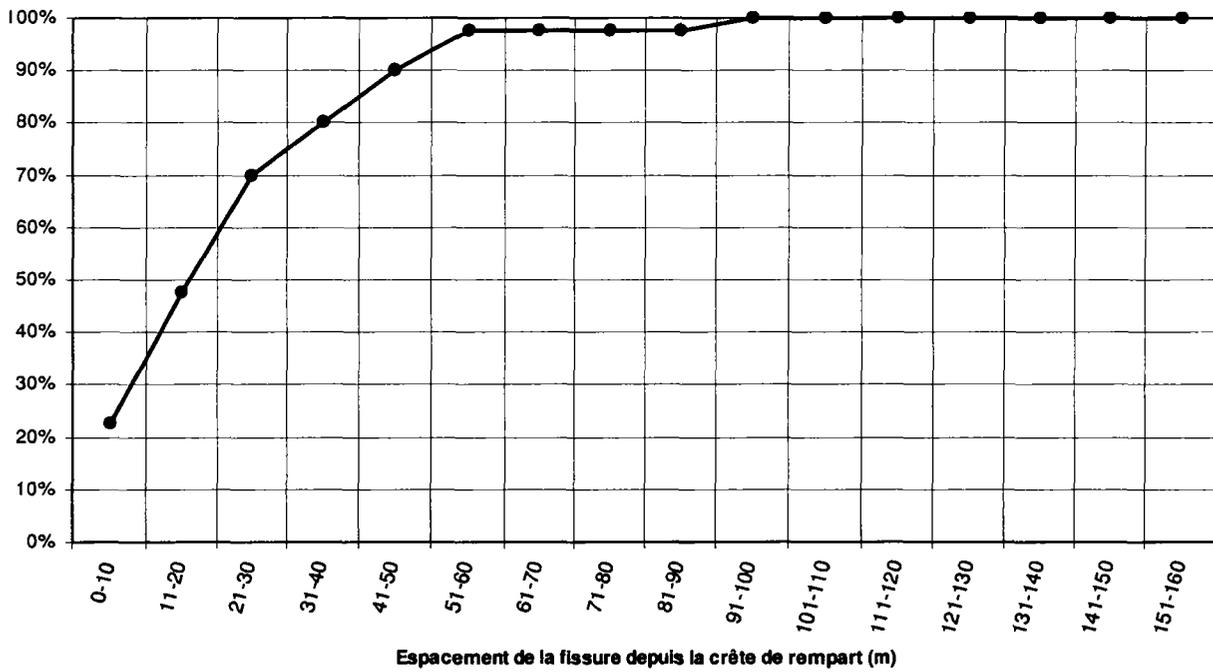
Illustration 29 – Répartition de la position des fissures par rapport à la crête de rempart

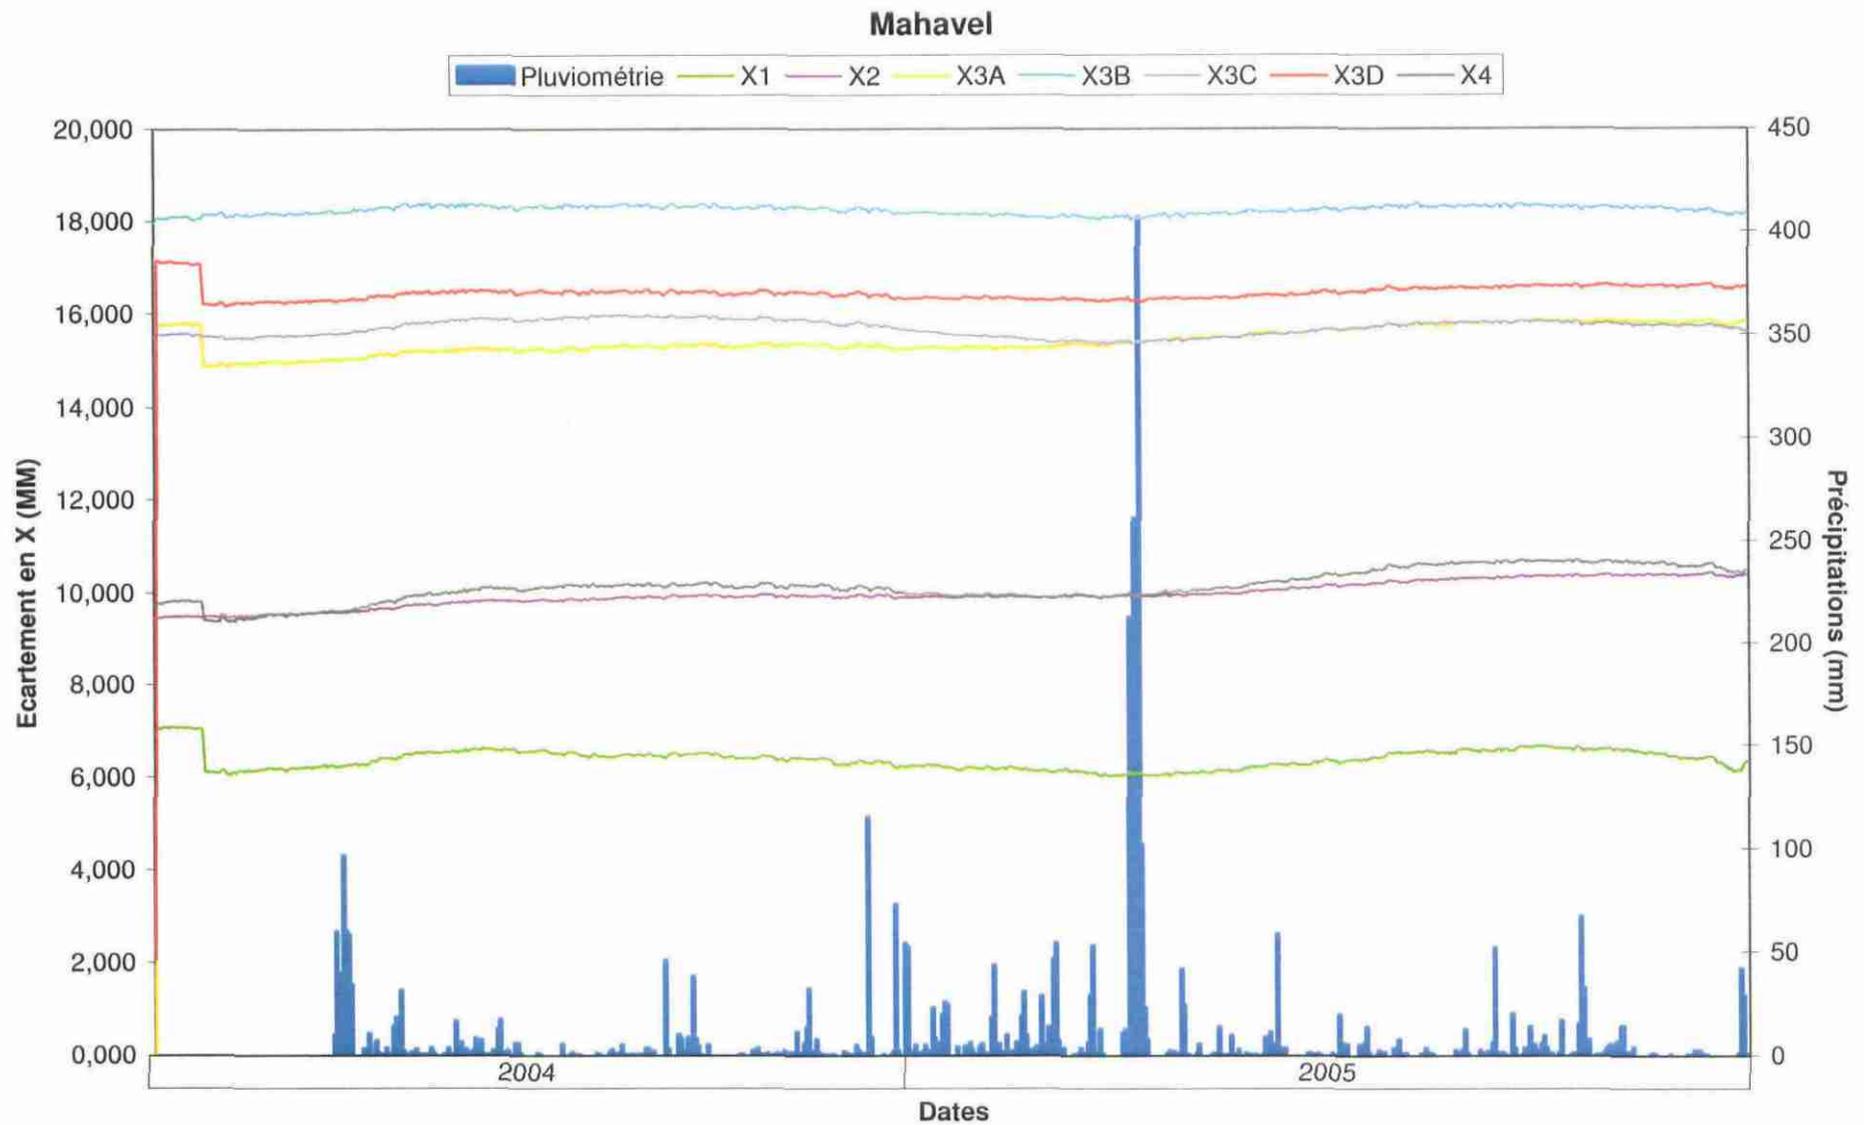
Illustration 30 – Comparaison pluies / déplacement sur les extensomètres de Mahavel

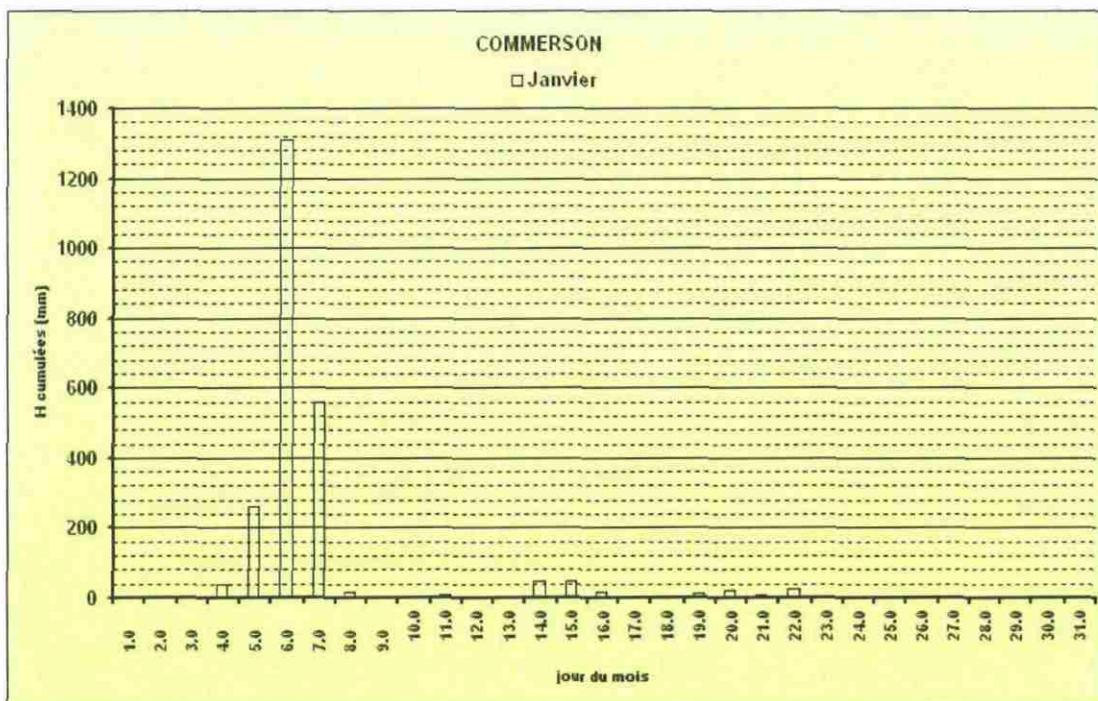
Cependant, cette conclusion doit être révisée par l'éboulement de 1 Mm³ qui s'est produit le 18/01/2001 à Mahavel. Les pluies enregistrées sur le pluviographe de la station Météo-France de Commerson (cf. Illustration 31) ne mettent pas en évidence de pluie importante dans les quelques jours qui précèdent l'éboulement en masse. Néanmoins entre 11 et 13 jours au préalable, des pluies exceptionnelles ont été enregistrées : 1 310 mm le 6 janvier (valeur assez proche du records de la station dépassant les 1 500 mm / 24 h), et 2 133 mm cumulés en 3 jours. Même si chaque pluie exceptionnelle ne se traduit pas systématiquement par un éboulement, il est délicat de totalement écarter toute relation entre l'éboulement du 18 janvier 2001 et les très fortes pluies des 5, 6 et 7 janvier. De même, l'écroulement en masse de 1996 s'est produit en janvier, c'est-à-dire au cœur de la saison humide. Il est donc possible d'estimer que les pluies jouent un rôle indirect par l'intermédiaire des circulations souterraines (baisse de cohésion et de consistance des remplissages argileux des fissures, et mise en pression), suffisant à être le dernier déclencheur dans une configuration déjà très proche de l'instabilité.

Illustration 31 – Pluies journalières enregistrées à la station météorologique de Commerson en janvier 2001 (© Météo-France)

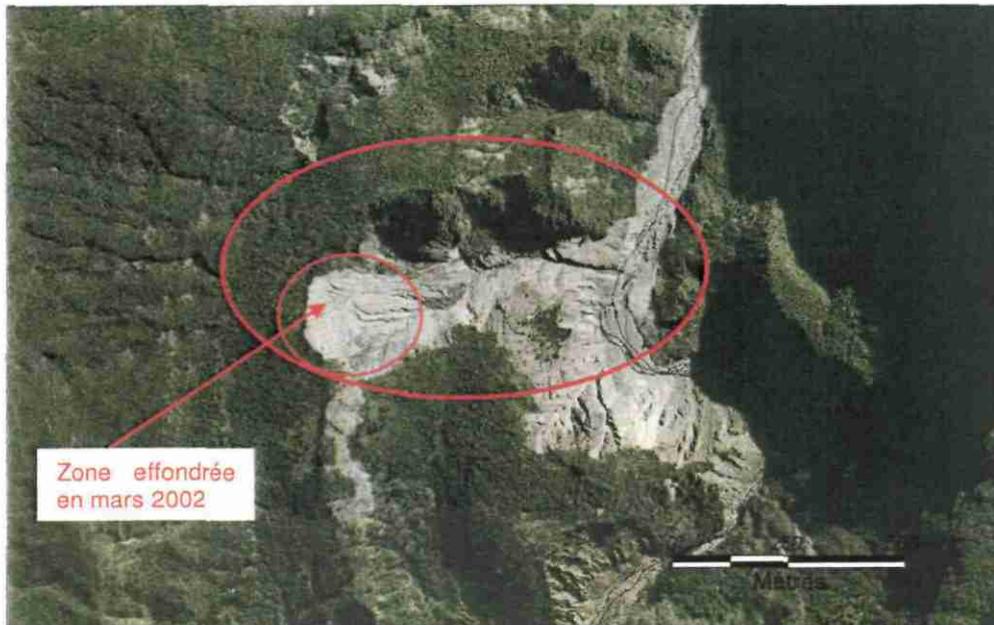
Le jeudi 1^{er} mars 2002, un vaste éboulement de 500 000 m³ se produit en bordure du plateau d'Ilet Quinquina qui domine le site du Grand Eboulis. L'épaisseur de terrain détachée de la bordure du plateau atteint 50 m. Elle s'étend sur 200 m de longueur et intéresse toute la hauteur de l'escarpé, soit 120 m environ (cf. Illustration 34 & Illustration 35).

Illustration 35 – Vue aériennes du site de Grand Eboulis, après l'éboulement de mars 2002 (IGN – 2003)

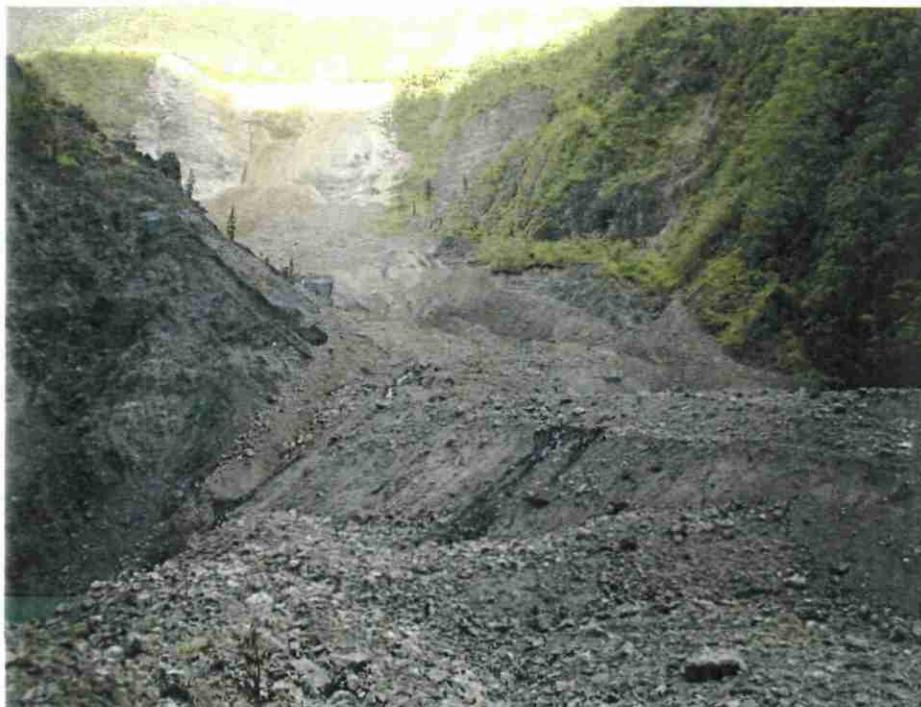
Illustration 37 – Vue de la niche d'arrachement et de la masse effondrée – mars 2002

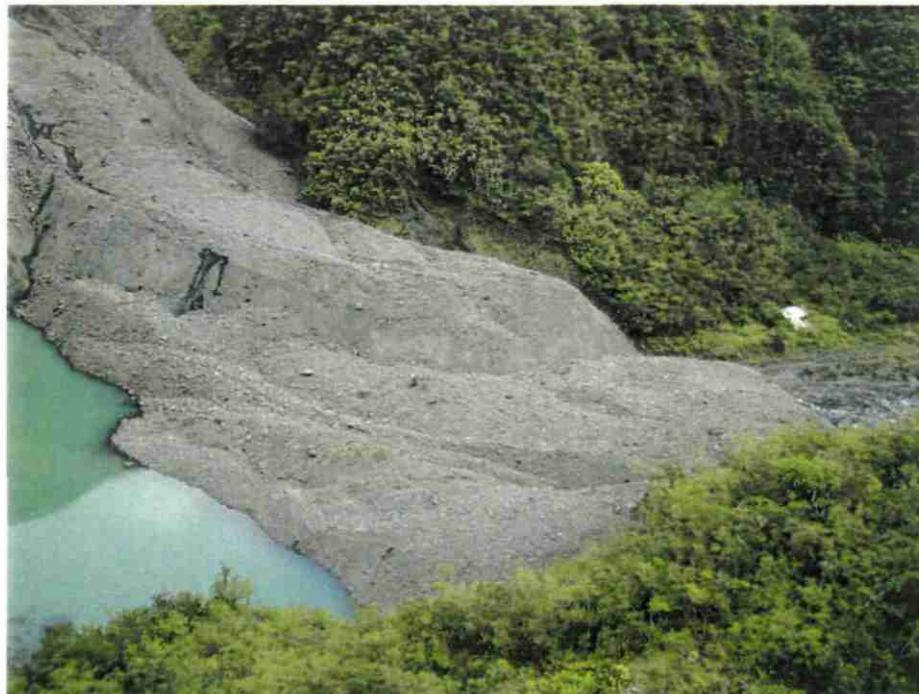
L'effondrement atteint la rivière des Pluies où une vaste retenue se forme sur près de 200m de longueur par plus de 20 m de haut. Un lac naturel de retenue commence à se former en quelques jours. Le 08 mars en fin de matinée, alors qu'il a plu dans la nuit sur les hauts de Sainte-Marie, la retenue se remplit rapidement. L'eau déborde et crée une brèche dans le barrage. L'eau libérée soudainement donne naissance à une lave torrentielle qui dévale le lit de la rivière en emportant trois personnes qui s'étaient rendues sur le site du barrage.

Illustration 38 - Barrage naturel fermant la vallée (le 05/03/02)

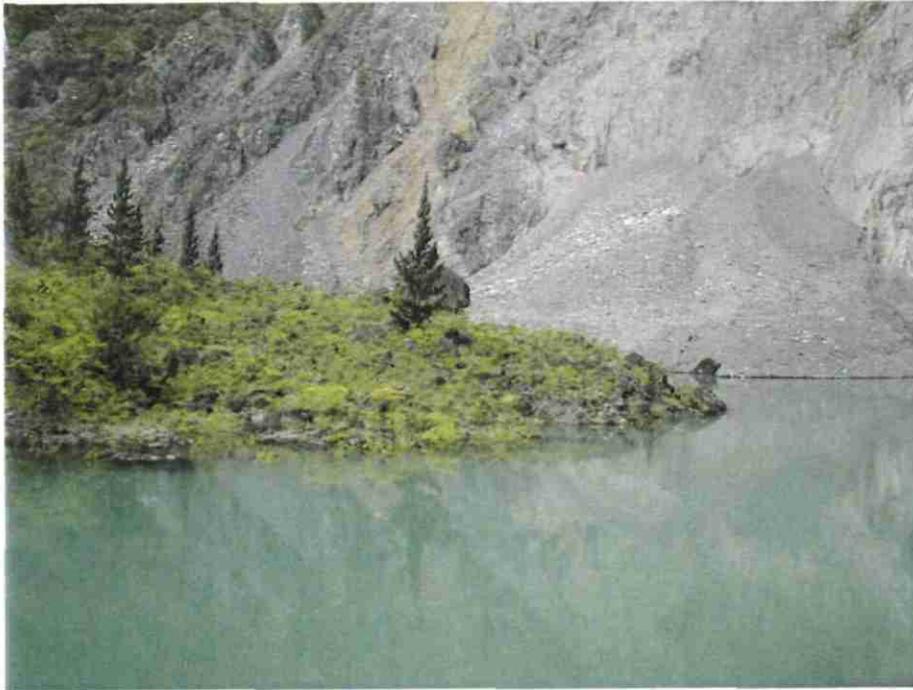
Illustration 39 – Le lac de retenue le 05 mars 2002

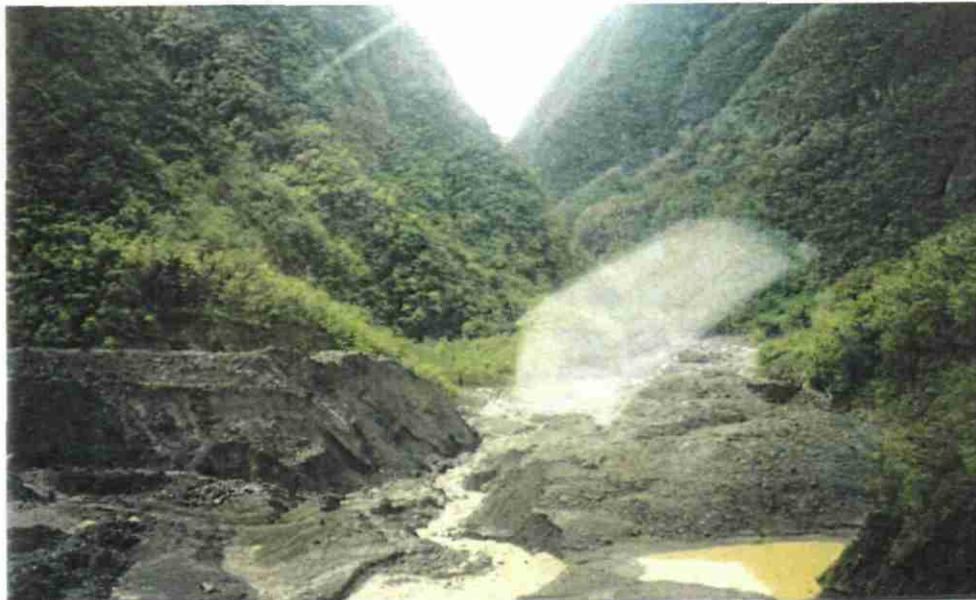
Illustration 40 - Vue de la brèche dans le barrage naturel, 4 heures après le lâché d'eau, le 08 mars 2002

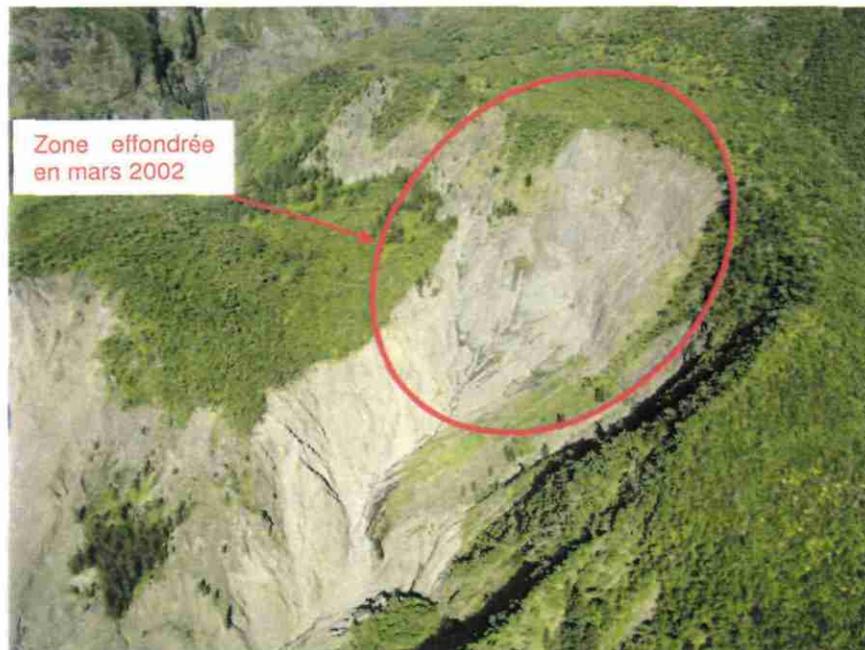
Illustration 43 - Niche d'arrachement sous le plateau d'Ilet Quinquina (juillet 2008)

Le type de rupture doit donc être associé à un effondrement par défaut de résistance en pied de paroi essentiellement dû à un travail de sape lors du cyclone Dina, les contours de la masse éboulée ayant probablement suivi des plans de faiblesse préexistants : fissures de décompression et dykes. La mise en pression de ces discontinuités par des eaux

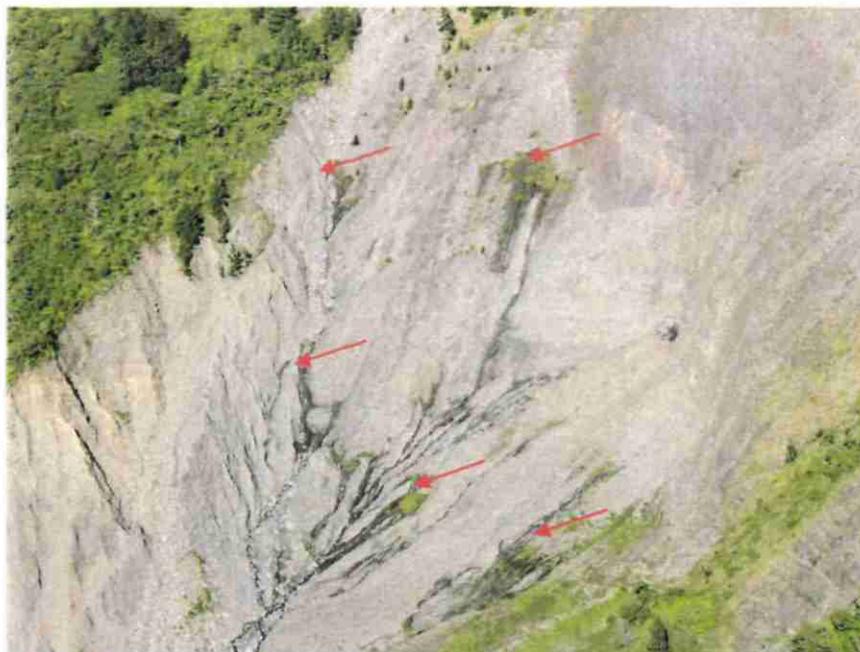
Illustration 44 – Emergences d'eau en pied d'escarpement (juillet 2008)

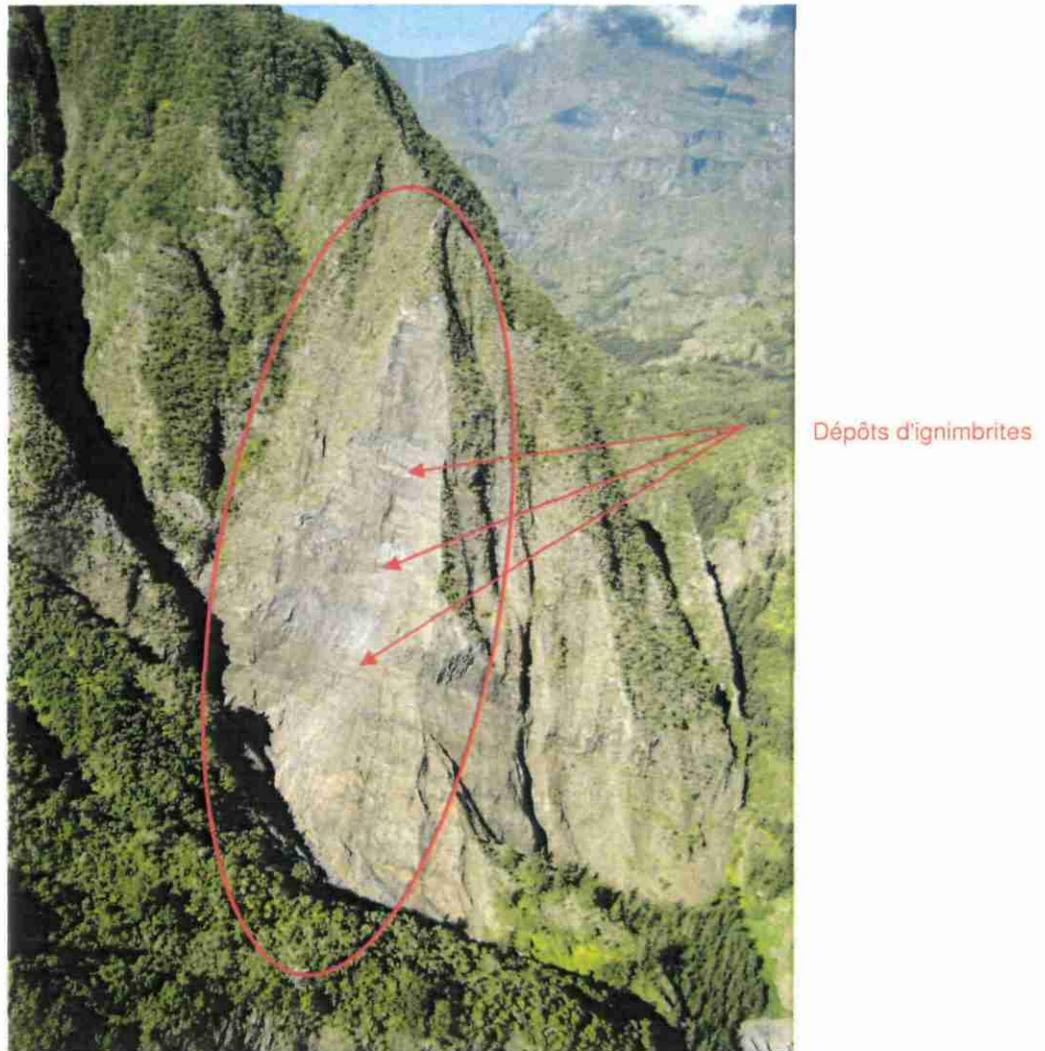
Illustration 51 – Vue générale de l'éboulement du Piton d'Enchaing

La masse effondrée, estimée à 200 000 m³ environ, a rejoint une petite ravine profonde rejoignant rapidement la rivière des Fleurs Jaunes.

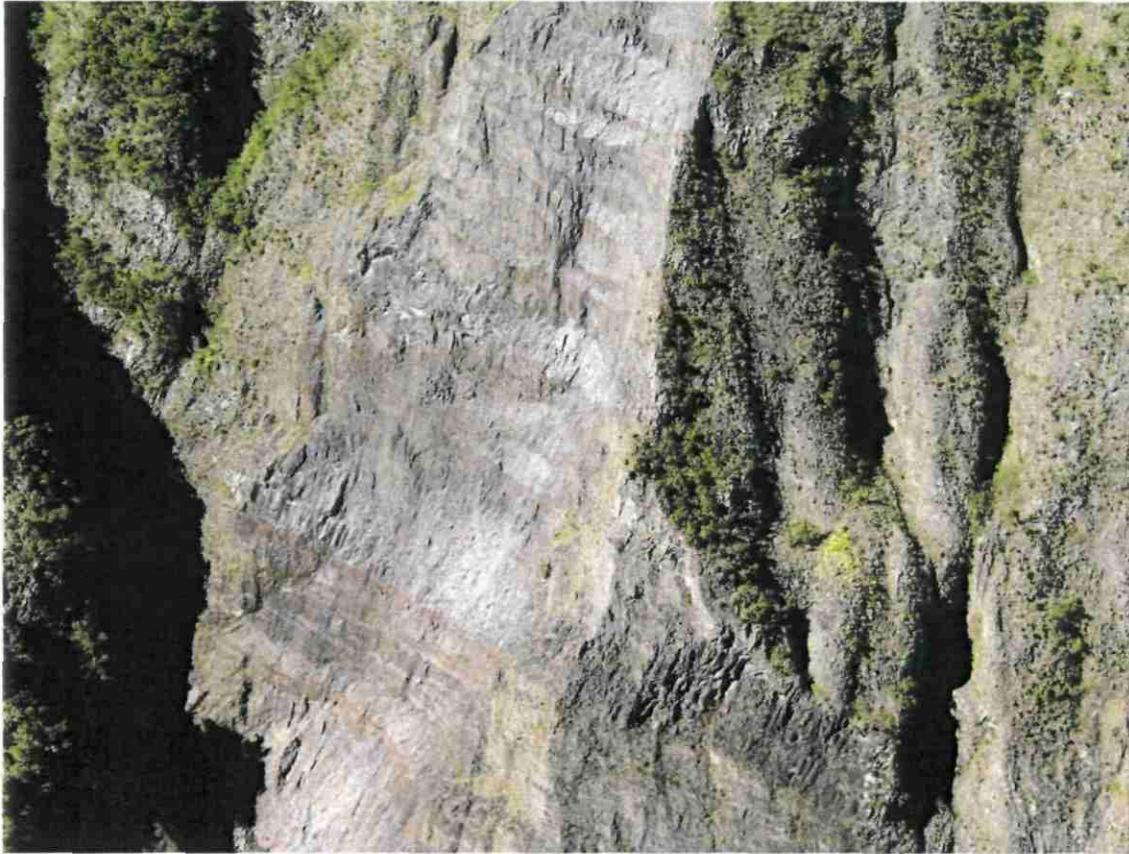
Le Piton d'Enchaing est en grande partie constitué de matériaux pyroclastiques (issus de phases explosives du volcan) dont des ignimbrites appartenant à la phase III du Piton des Neiges (cf. Illustration 53). Ces matériaux se présentent sous la forme d'une puissante accumulation de dépôts en alternances métriques à plurimétriques, voire décamétriques (cf. Illustration 51). La structure présente un pendage de 25° à 30° vers le Sud, c'est-à-dire rentrant par rapport à l'orientation de la paroi.

Illustration 53 – Vue de détail des dépôts d'ignimbrites

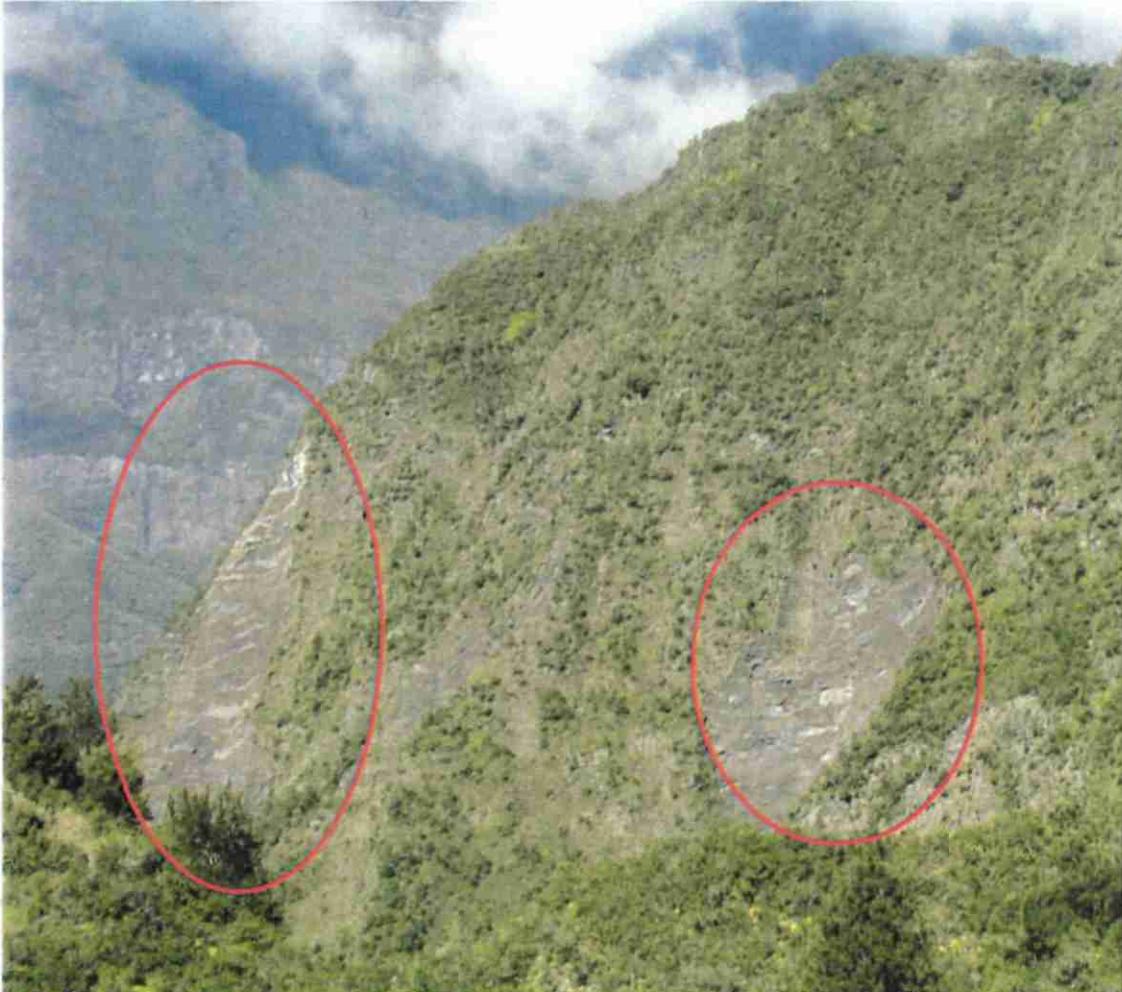
Illustration 54 – Cicatrices d'éboulements importants sur le flanc Nord-Est du Piton d'Enchaing

On notera également que d'autres éboulements en masse ont affecté les flancs du Piton d'Enchaing, dont principalement le flanc Nord-est comme en témoigne l'illustration 54.

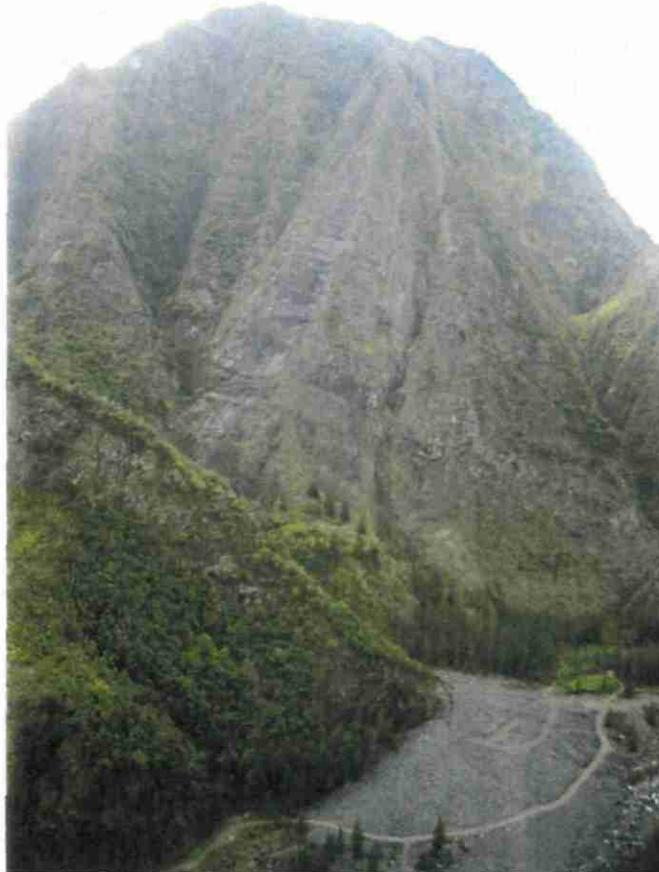
La date de l'effondrement de 200 000 m³ ayant affecté le flanc Ouest du Piton d'Enchaing n'a pu être reconstitué. Néanmoins, il est probable que cet épisode se soit produit en 2001. La masse affaissée s'est déversée dans la profonde "petite" ravine qui longe le pied du

rempart pour très rapidement rejoindre la rivière des Fleurs Jaunes où un vaste cône d'éboulis s'est formé (cf. Illustration 55).

Illustration 55 – Vue sur l'effondrement et le cone d'éboulis en aval

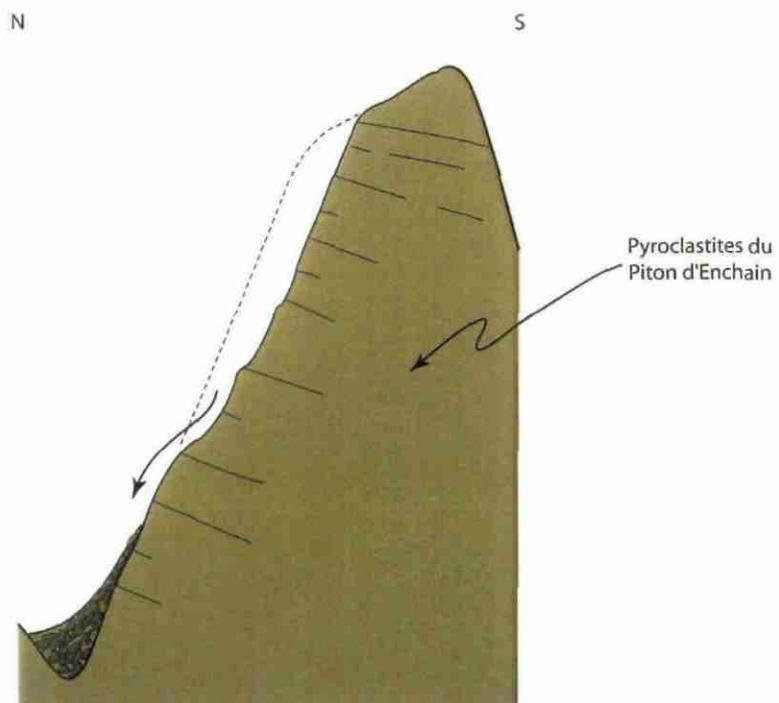
En l'absence de relation évidente entre pluies et éboulement, et au regard de la morphologie de la cicatrice de l'effondrement (cf. Illustration 56), il est probable que l'éboulement en masse soit d'abord issu de la rupture en pied de vastes écailles de décompression qui affectaient le massif. Ces écailles, se développent naturellement derrière les grandes parois par décompression du rocher, ce phénomène étant d'autant plus marqué au niveau des morphologies en arrête ou en saillie où les mises en compression par effet de voûte sont absentes. La fissuration subverticale se développe lentement en profondeur où elle prend une forme légèrement concave ayant tendance à la rapprocher de la paroi. Au fur et à mesure de cette lente évolution, le poids de la colonne de roche à reprendre est de plus en plus élevé. Lorsque l'assise rocheuse de l'écaille, souvent fragilisée par des diaclases préexistantes, ne peut plus supporter la masse qu'elle soutient, une rupture soudaine s'initie conduisant à l'effondrement de l'écaille par défaut d'assise. La forme en "coup de cuillère" de la base des cicatrices d'effondrement est souvent symptomatique de ce type de rupture.

Illustration 57 – Coupe schématique interprétative de l'effondrement du Piton d'Enchain

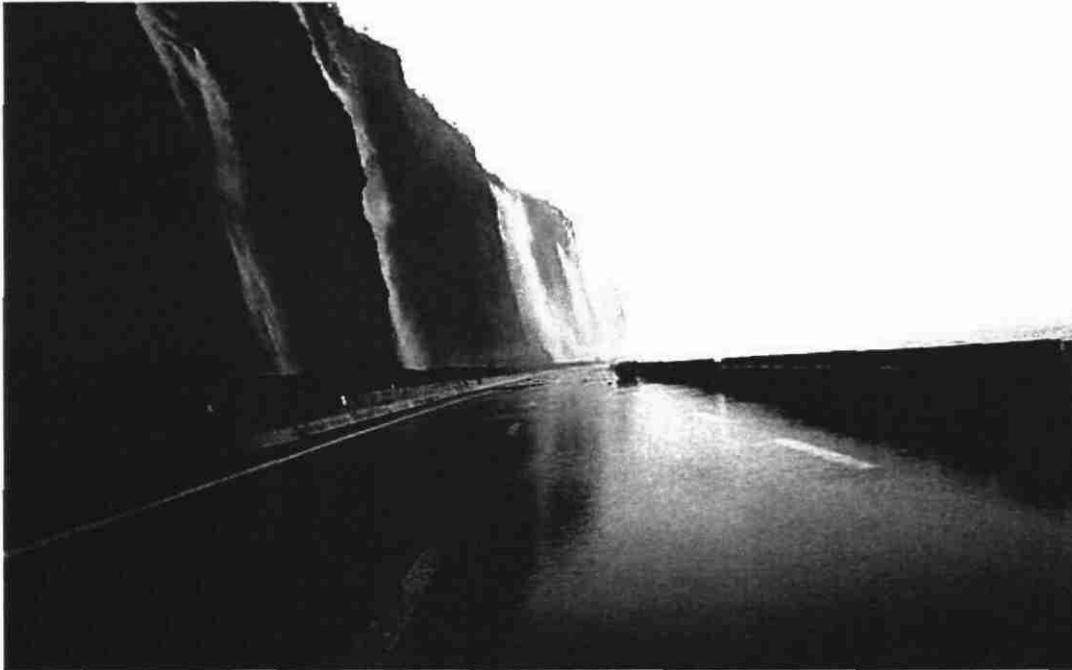
A ce titre, on soulignera qu'en période très pluvieuse (dépressions tropicales notamment), la falaise se transforme en une cascade continue sur plus de 10 km. Les eaux en provenance du plateau se déversent en sommet de falaise et incisent les formations volcaniques.

Illustration 66 – Venues d'eau en paroi lors de dépressions tropicales

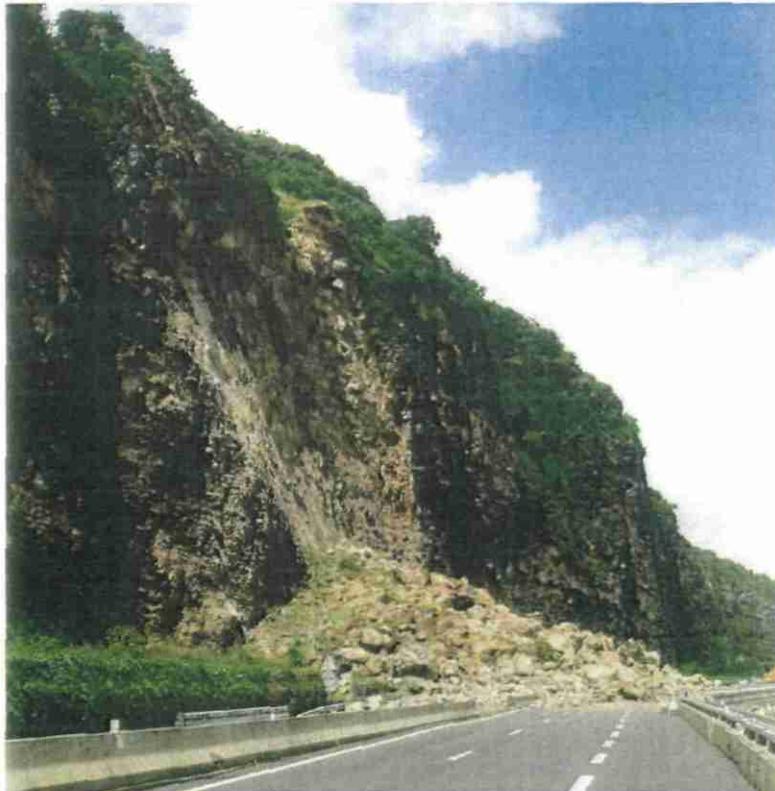
Il s'agit du premier éboulement en masse connu dans ce secteur depuis l'ouverture de la route. Par contre, si l'on intègre ce type d'évènement sur toute la route du littorale, l'éboulement du 24 mars 2006 est le deuxième plus volumineux survenu depuis la mise en service de la liaison routière (le premier étant de 40 000 m³ le 22 juin 1980 au PR 2). L'éboulement en très grande masse (200 000 m³) survenu pendant les travaux de construction de la route vers le PR 3 n'est pas à considérer dans les phénomènes naturels.

Illustration 67 – Eboulement du 24 mars 2006 (photo DDE)

Sur la base de l'analyse présentée ci-avant, on retiendra que l'éboulement en masse de mars 2006 correspond avant tout à un effondrement par décollement d'une vaste écaille rocheuse dont les contours étaient assurément déjà en grande partie préexistants avant la rupture : fissures de décompression verticales parallèles à la paroi, dykes et fissures

Afin de sécuriser la zone, la DDE a procédé, après évacuation des déblais, à une purge minutieuse de la paroi et à la pose d'un filet métallique suspendu haute performance sur toute la moitié supérieure de la paroi. Le dispositif a été complété par un écran en gabion de plus de 7 m de hauteur, constituant ainsi une fosse piège à blocs d'environ 15 m de largeur en pied de paroi (cf. Illustration 69).

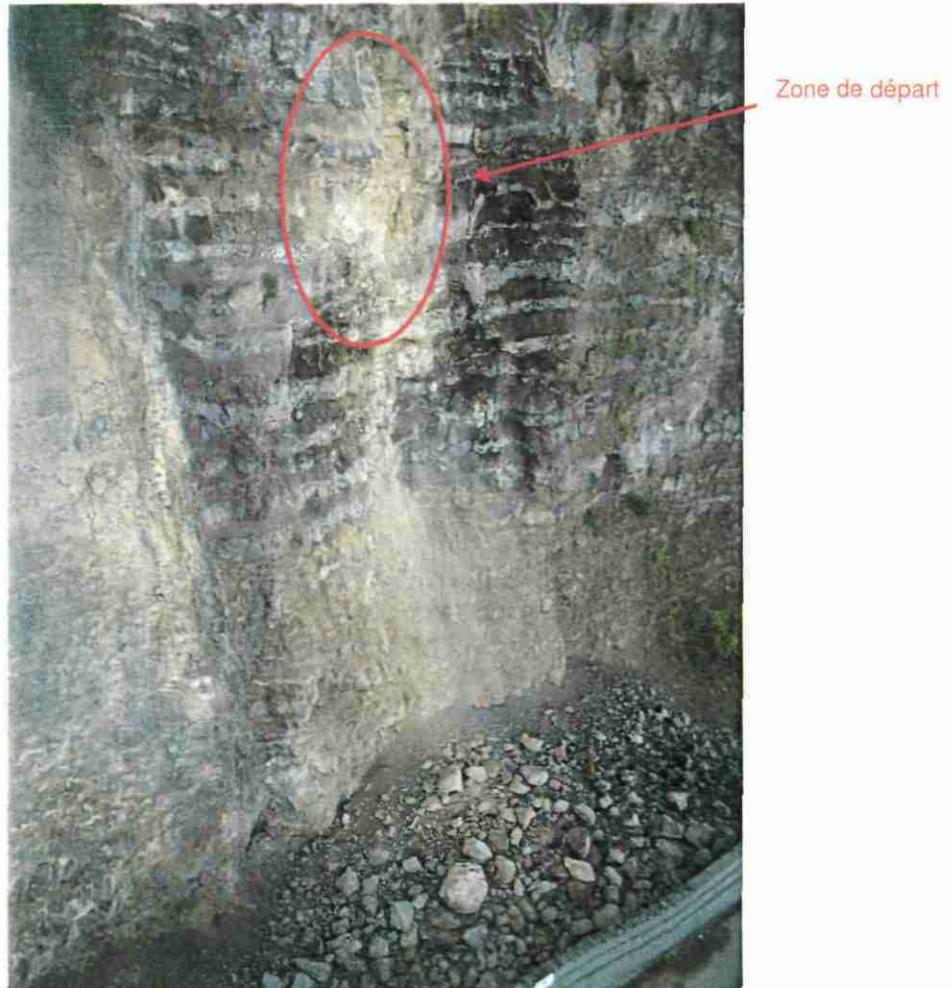
Début mai 2007, immédiatement à l'Ouest de la zone effondrée en mars 2006, un éboulement d'environ 2000 m³ se produit (cf. Illustration 68). Cet évènement correspond à l'effondrement d'une écaille de 2 à 3 m d'épaisseur, préalablement identifiée comme potentiellement instable, et située en partie haute de la falaise dans une portion très verticale de paroi. Cette écaille, suivie par 3 extensomètres a montré des signes de

mouvement en fermeture sur un des extensomètres quelques heures avant son effondrement.

Illustration 68 – Eboulement de mai 2007 au PR 12+100
