Projet de recherche :
Les mouvements de terrain de grande ampleur
dans les cirques et les grandes ravines de La Réunion

Analyse des modes d'effondrement en masse sur plusieurs sites de La Réunion

Rapport
BRGM/RP-56729-FR

Juin 2008

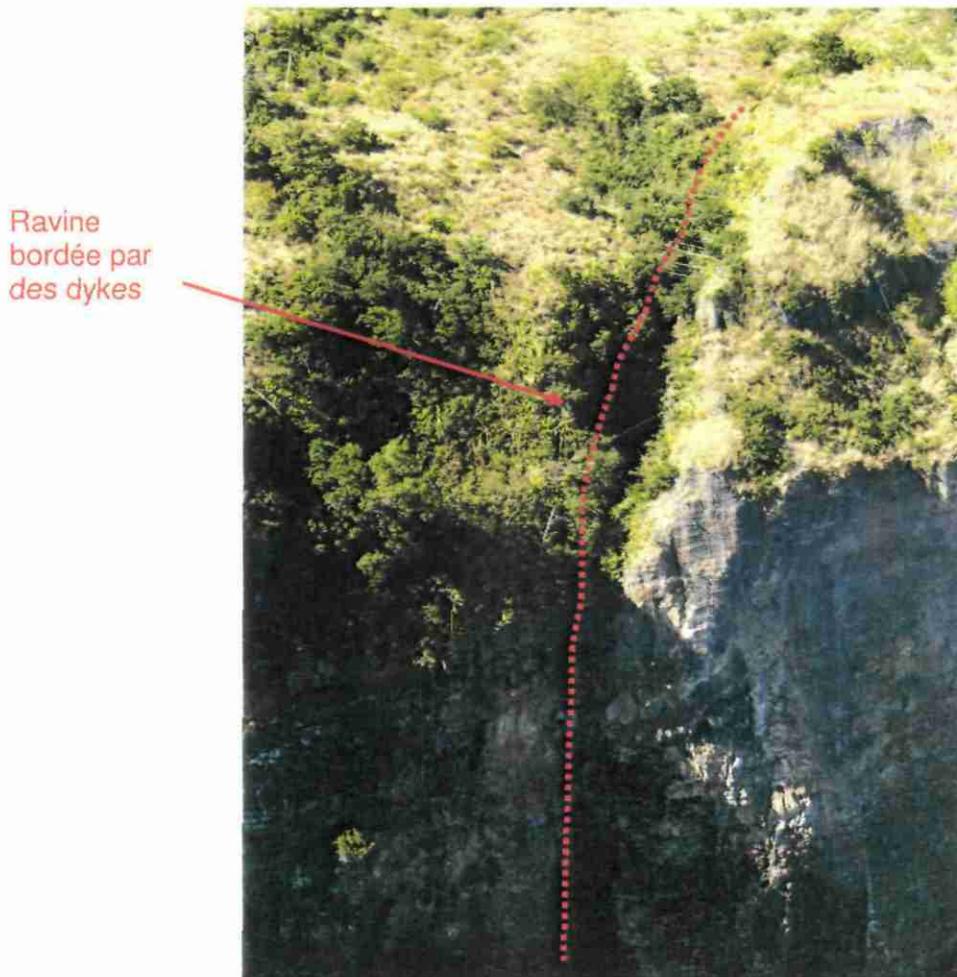
Illustration 70 – Limite Est de la Zone effondrée en mars 2006

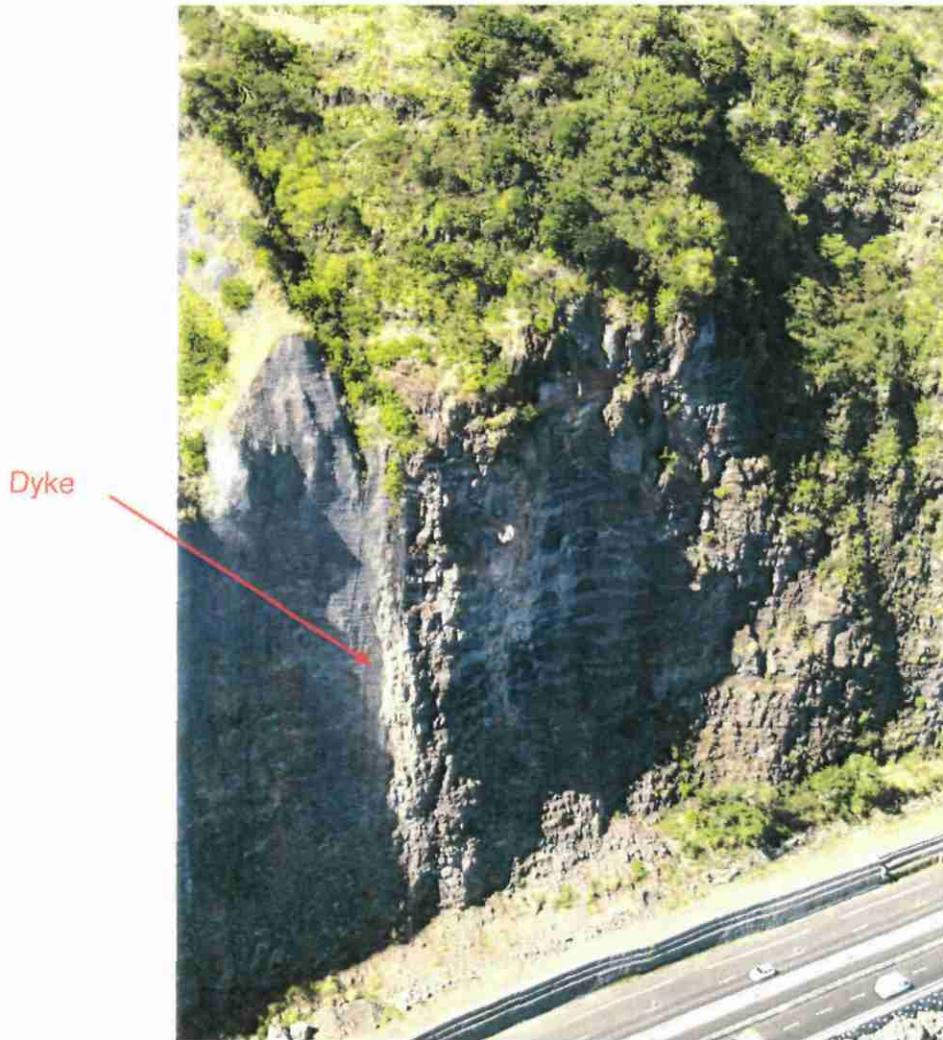
Illustration 71 – Limite Ouest de la Zone éffondrée en mars 2006

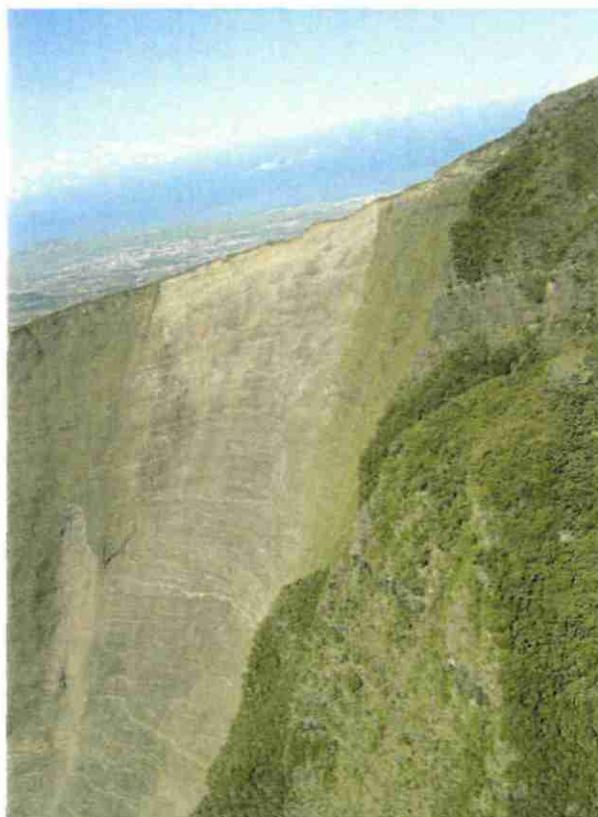
Illustration 76 – Vue du rempart effondré du Bras des Roches Noires (juillet 2008)

3. les stades 1 et 2 ont vraisemblablement généré les conditions favorables à la rupture de 2006 : décompression du rempart associée à un sous-cavage progressif mais au fil du temps devenu conséquent (plurimétrique) du tiers supérieur du rempart (cf. Illustration 89, cliché d'octobre 2006). Le déclenchement de l'éboulement est probablement lié, en premier lieu, à un défaut de l'assise rocheuse (rupture de pied).

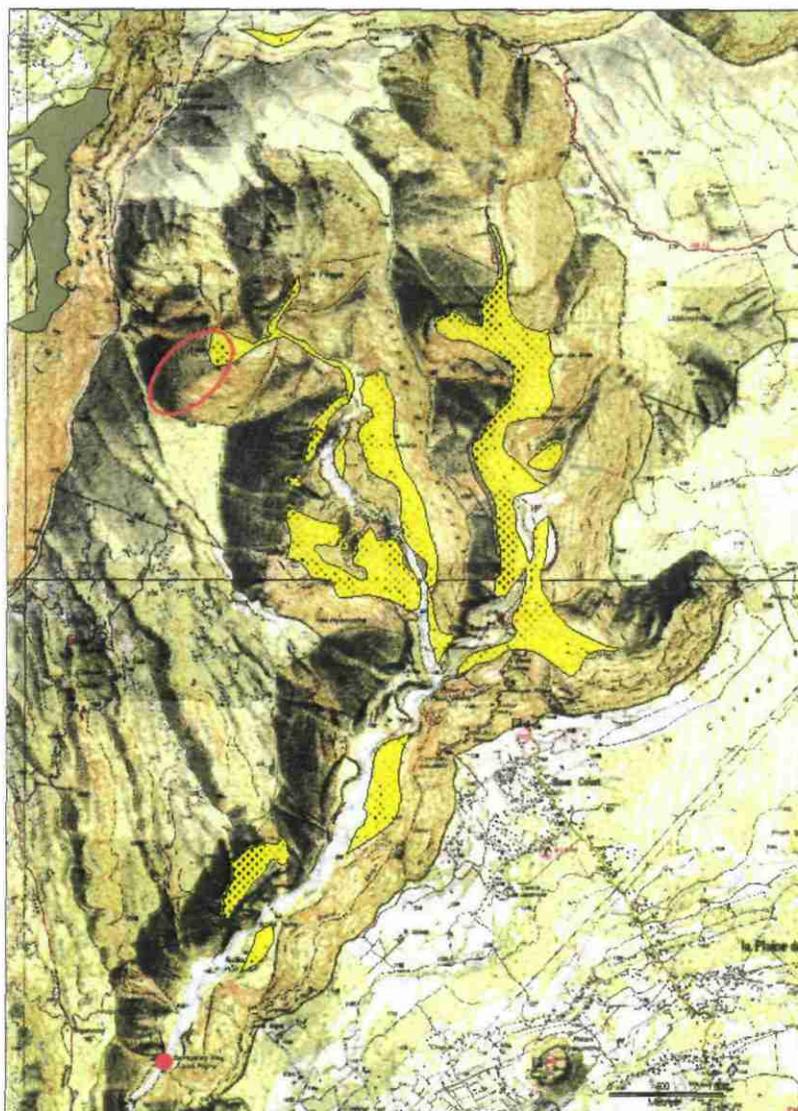
La carte géologique établie par le BRGM en 1974 fait état de la présence de très nombreux et très vastes dépôts d'éboulis dans le secteur étudié (cf. Illustration 77). Cela illustre le caractère instable des remparts de ravines qui doivent être fréquemment soumis à des éboulements ou des effondrements, sans pour autant que l'on puisse apprécier leur volume.

Illustration 77 – Localisation des éboulis (en jaune) repérés sur la carte géologique de 1974 au 1/50 000

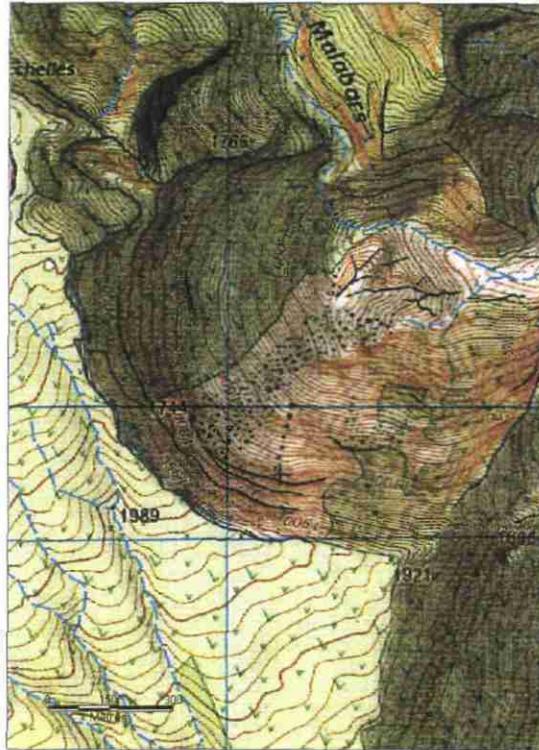
De, plus la carte topographique IGN de 2003 au 1/25 000 (cf. Illustration 78) indique une vaste zone d'éboulis au droit de la zone qui s'est effondrée fin 2006, ce qui traduit que cette zone est affectée par de nombreux éboulements et chutes de blocs depuis longtemps.

Illustration 78 – Localisation des éboulis repérés sur la carte topographique de 2003 au 1/25 000

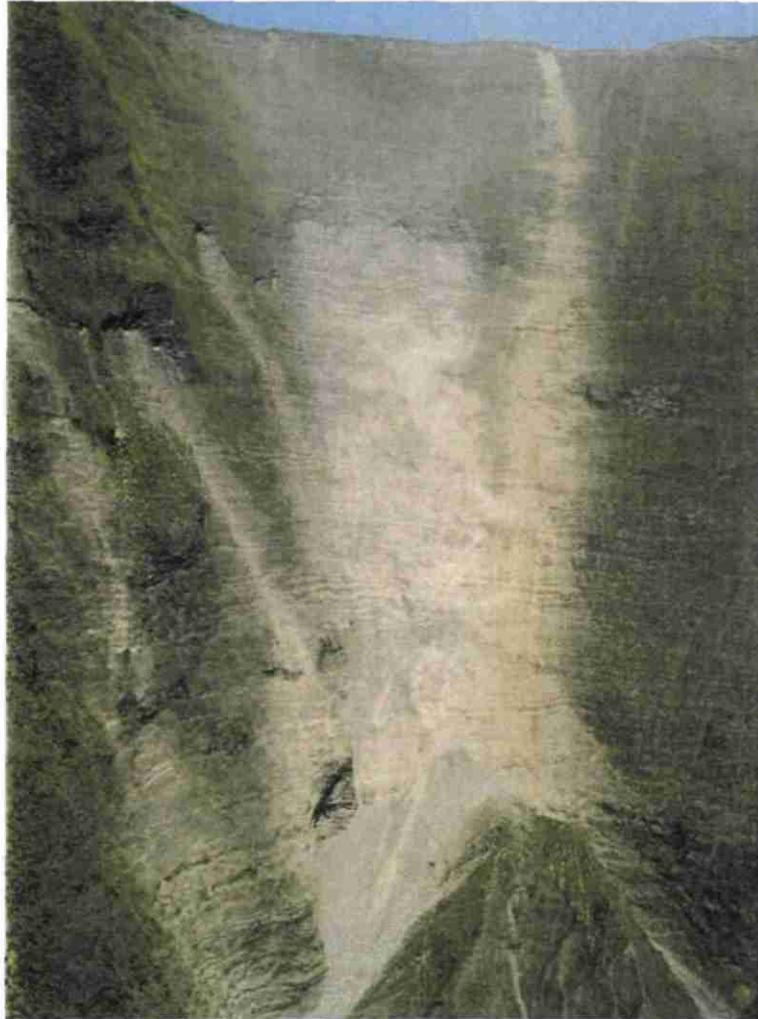
L'illustration 81 montrant un cliché réalisé en octobre 2006 par la gendarmerie nationale indique plusieurs éléments :

- les 3/4 inférieurs du rempart (dans la zone grise) sont très productifs, alimentant le pierrier situé en contrebas où l'on observe une partie "fraiche" sans végétation, en gris. On notera qu'en partie supérieure de la falaise, un pan surplombant semble s'être développé au fur et à mesure de l'évolution de la paroi ;
- sur la gauche de la photographie, plusieurs niches d'arrachement sont nettement discernables. Elles s'initient au 2/3 – 3/4 supérieurs du rempart ;
- sur la droite, un éboulement parti de la crête du rempart a laissé une cicatrice assez étroite sur toute la hauteur de la paroi. C'est ce dernier évènement, produit en octobre 2006, qui a été filmé par un cinéaste amateur et qui a fait l'objet d'une inspection de la gendarmerie nationale. Cependant, cet éboulement reste relativement "modéré" à l'échelle du rempart puisque "seulement" quelques milliers de m³ ont été libérés.

Illustration 81 – Cliché réalisé en octobre 2006 (Photographie gendarmerie nationale)

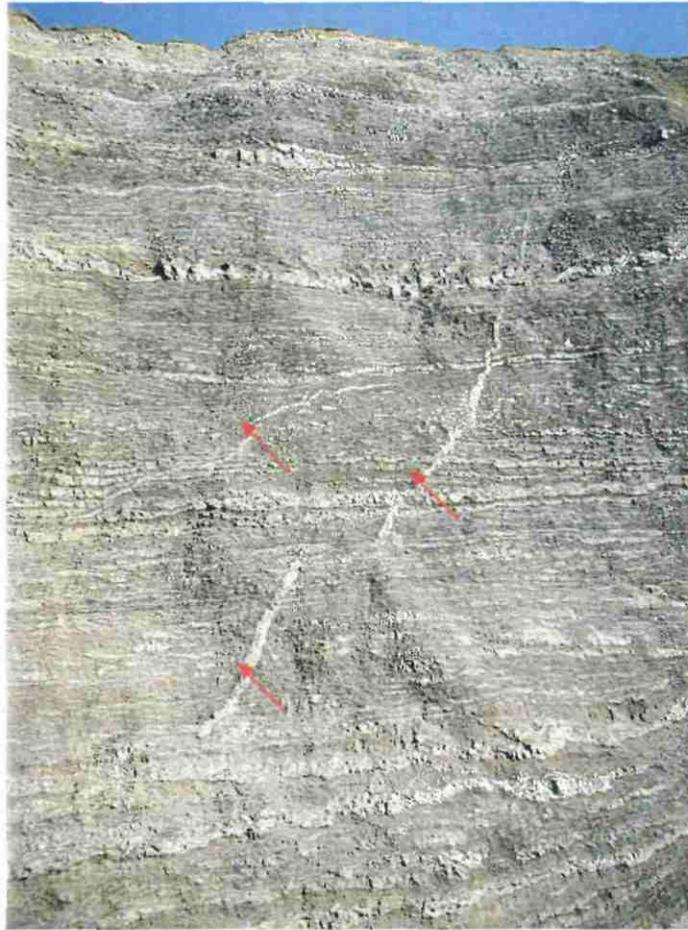
- l'existence de niveaux sous-cavés au 1/3 supérieur du rempart (cf. Illustration 84) ;
- la présence de nombreux dykes (cf. Illustration 85) ;
- un climat très humide.

Illustration 85 – Réseau de dykes dans la paroi

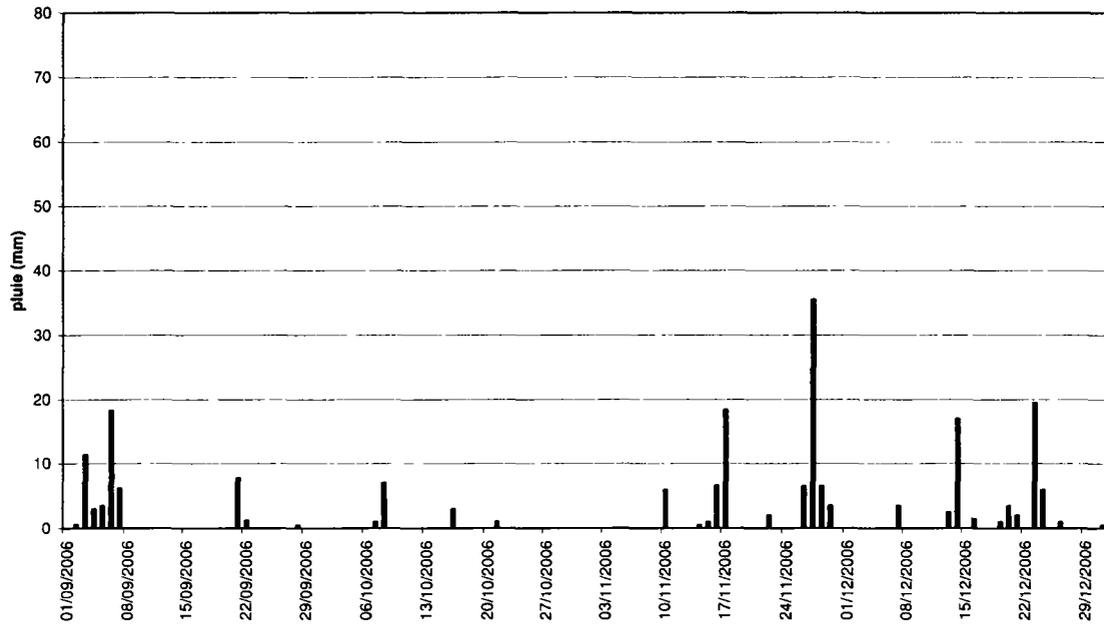
Les pluviométries mesurées entre septembre et décembre 2006 à la Plaine des Cafres (cf. Illustration 87) et au gîte de Bélouve (cf. Illustration 88) ne montrent pas de niveau d'intempéries exceptionnel, puisque les pluies journalières ne dépassent pas respectivement 40 mm et 80 mm. Une certaine reprise des pluies est observable à partir de mi-novembre avec le retour de la saison cyclonique, sans pour autant arriver à des valeurs très importantes.

Il est donc possible d'en conclure que l'effondrement en masse du rempart du bras des Roches Noires n'est pas directement rattaché à un évènement climatique exceptionnel. Cependant, on ne peut exclure que des pluies "normales" aient suffi pour constituer le dernier déclencheur d'une situation déjà à la limite de la rupture.

Illustration 87 – Précipitations mesurées à la Plaine des Cafres

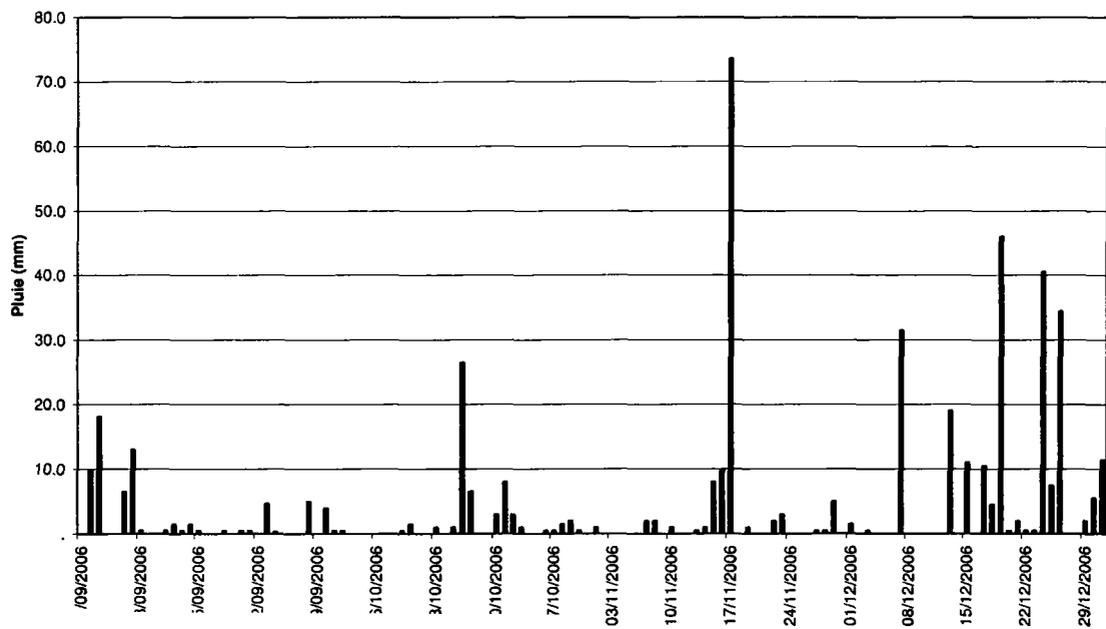
Illustration 88 – Précipitations mesurées au gîte de Bélouze

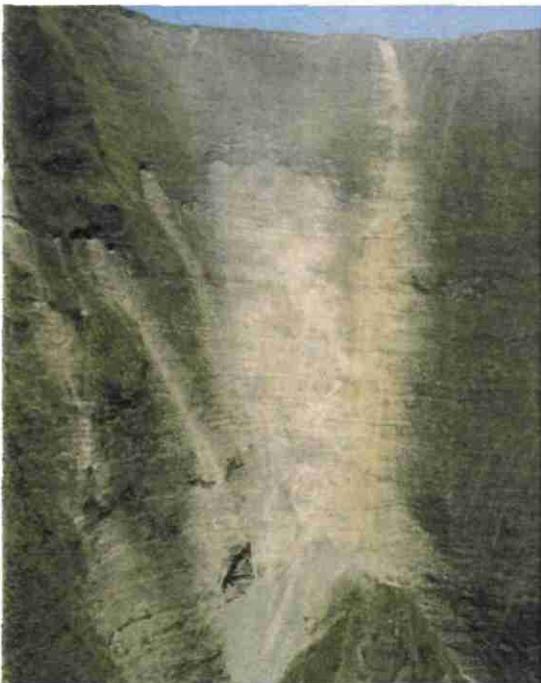
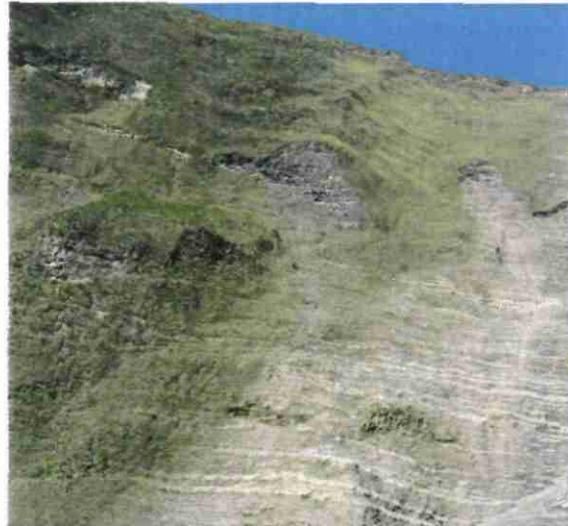
Illustration 89 – clichés datés d'oct. 2006 (à gauche) et du 28 avril 2008.

A : niche d'arrachement octobre 2006, compartiment de plusieurs milliers de m³ ;
