# Compte rendu de la visite de terrain du 19 novembre 2008 à Waldhouse (57) – Lorraine

BRGM/RP-56901-FR  
Décembre 2008

Étude réalisée dans le cadre des projets  
de Service public du BRGM 2008 08PIRA16  
Appui aux administrations

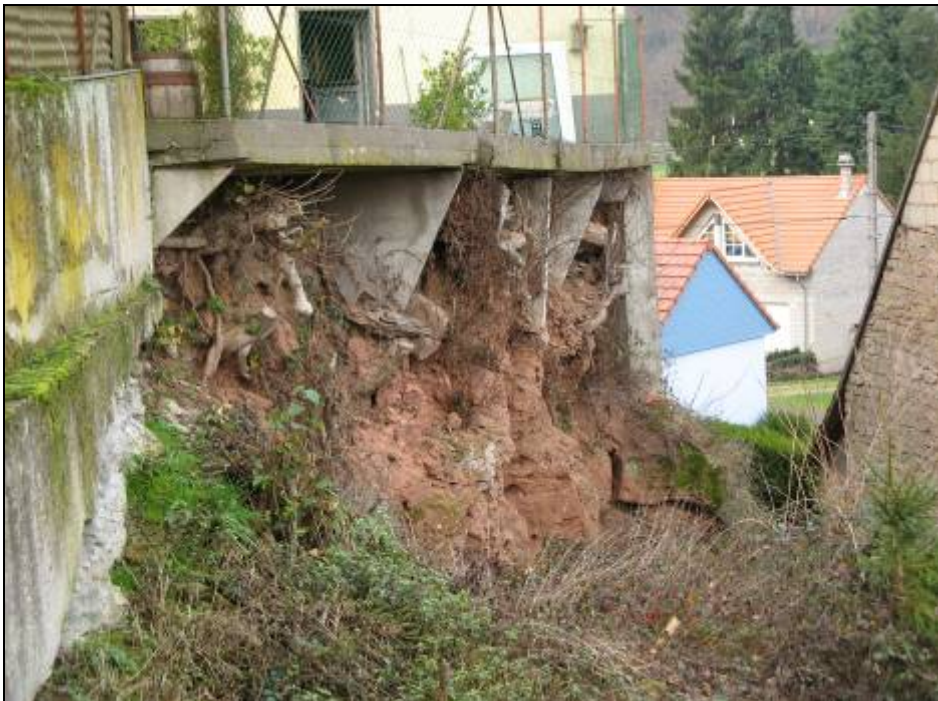
- l'effritement de la falaise sur laquelle repose la maison de M. Sahling et ses annexes (photos 1, 2, 3, 8, 9, 13 et 14) ;
- une menace d'éboulement de blocs de taille importante d'environ 1 m (photo 2) ;
- la fissuration de la terrasse et d'une partie des murs de la maison (photos 4 et 6), sans évolution notable depuis la visite de mars 2008 par le BRGM ;
- la fissuration et le bombement de murs situés en contrebas de la falaise en limite des parcelles 144, 145 et 146 (photo 8, 10 et 12) ;
- la fissuration de la falaise selon trois axes N 0°, N 70° et N 130°.

*Photo 2 - Etat de la falaise sous la terrasse derrière la maison de M. Sahling  
(forte altération, bloc décollé).*

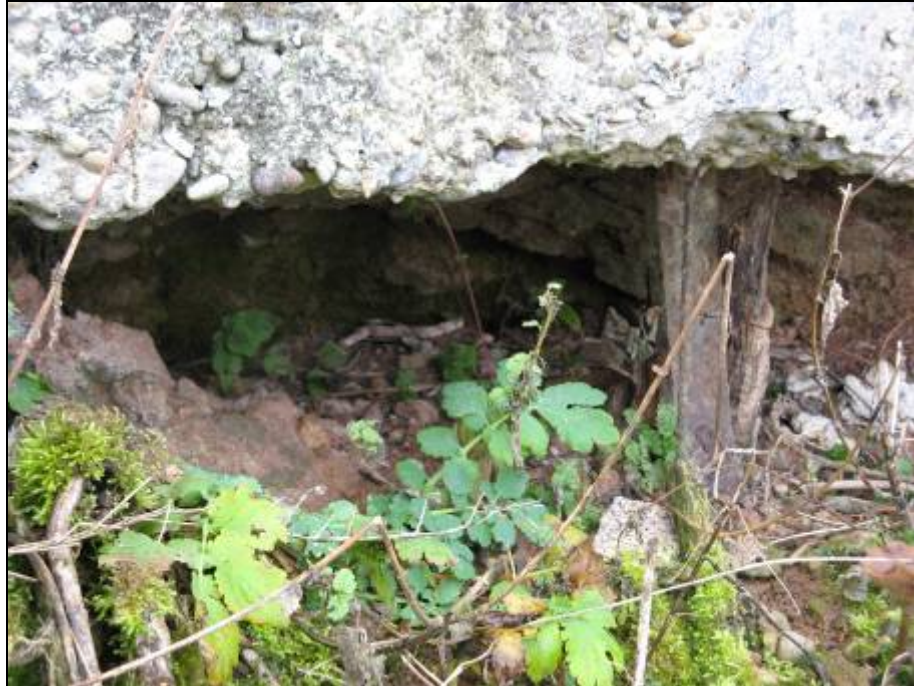
*Photo 3 - Etat de la falaise sous le jardin derrière la maison de M. Sahling (forte altération).*

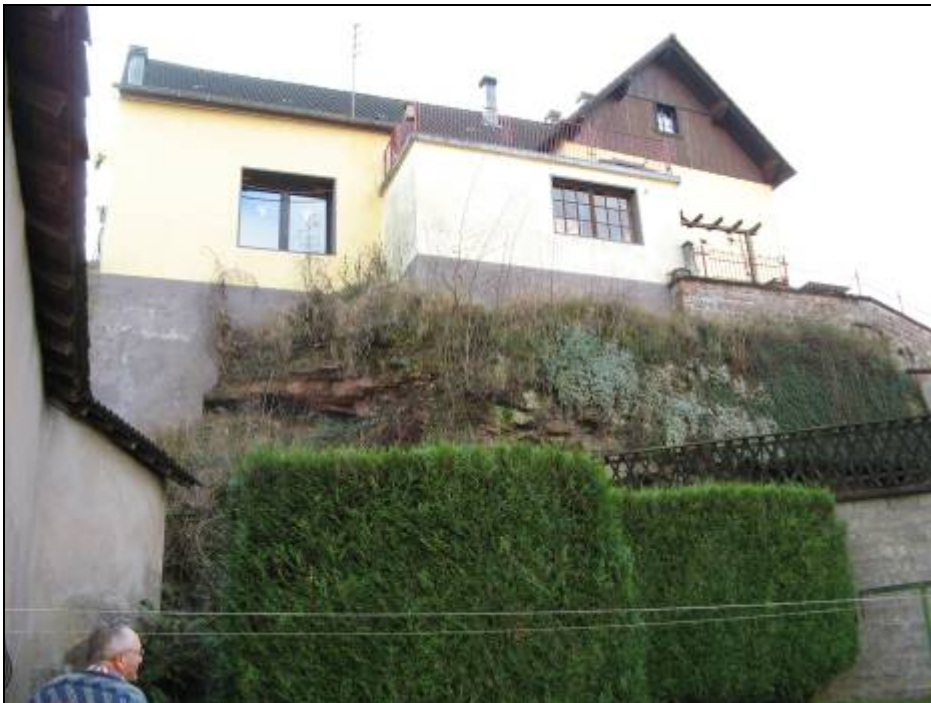
*Photo 14 - Vue d'ensemble de la falaise et du bâtiment de la maison de M. Sahling (accès à partir de la parcelle 146).*

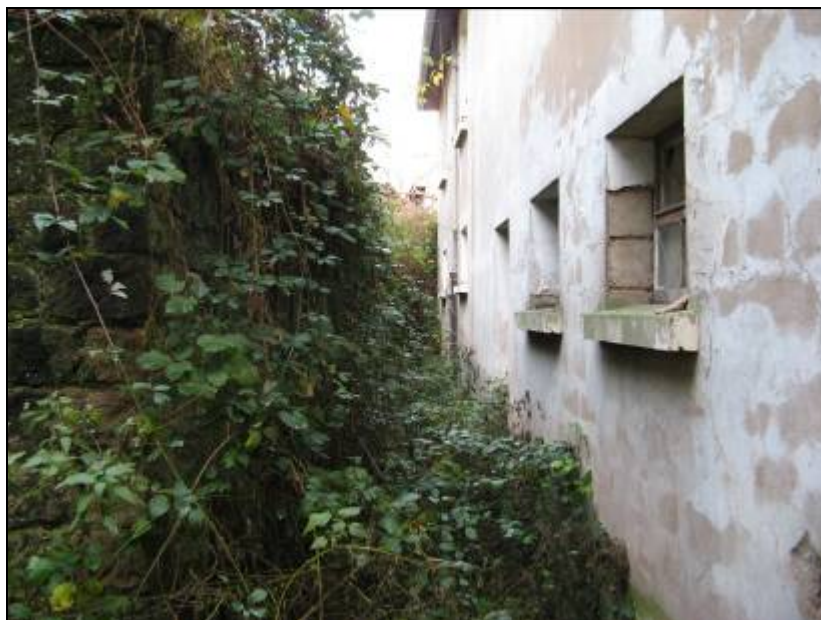
Au droit de ces parcelles (photos 37 à 39), les maisons apparaissent comme étant en bon état, par contre le Conglomérat principal a des fractures associées à des zones fragilisées. Les murs observés derrière les maisons de ces parcelles sont en bon état.

*Photo 38 - Mur rectiligne de la parcelle 97.*
