Avis et observations du brgm – Effondrement sur la commune de Bouchoir (Somme)

Rapport final

BRGM/RP-56957-FR
Décembre 2008

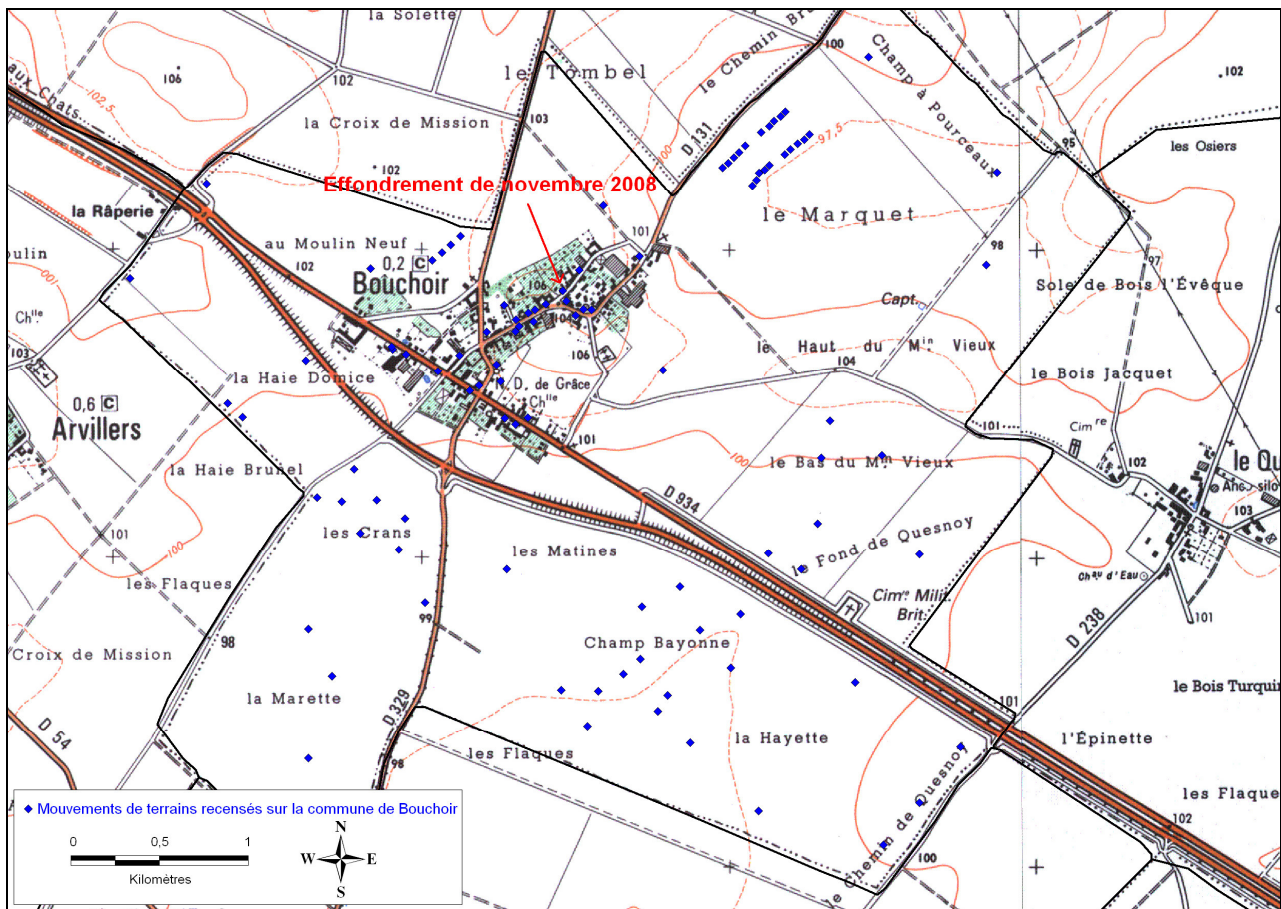
Illustration 3 : Localisation des 100 mouvements de terrains recensés sur la commune de Bouchoir (fond topographique 1/25000 ©IGN)

L'effondrement survenu en novembre 2008 fait partie des mouvements de terrains recensés lors de cet inventaire. Il a été signalé pour la première fois en juillet 2001, année hydrologique remarquable (niveau des hautes eaux 2001 exceptionnel).

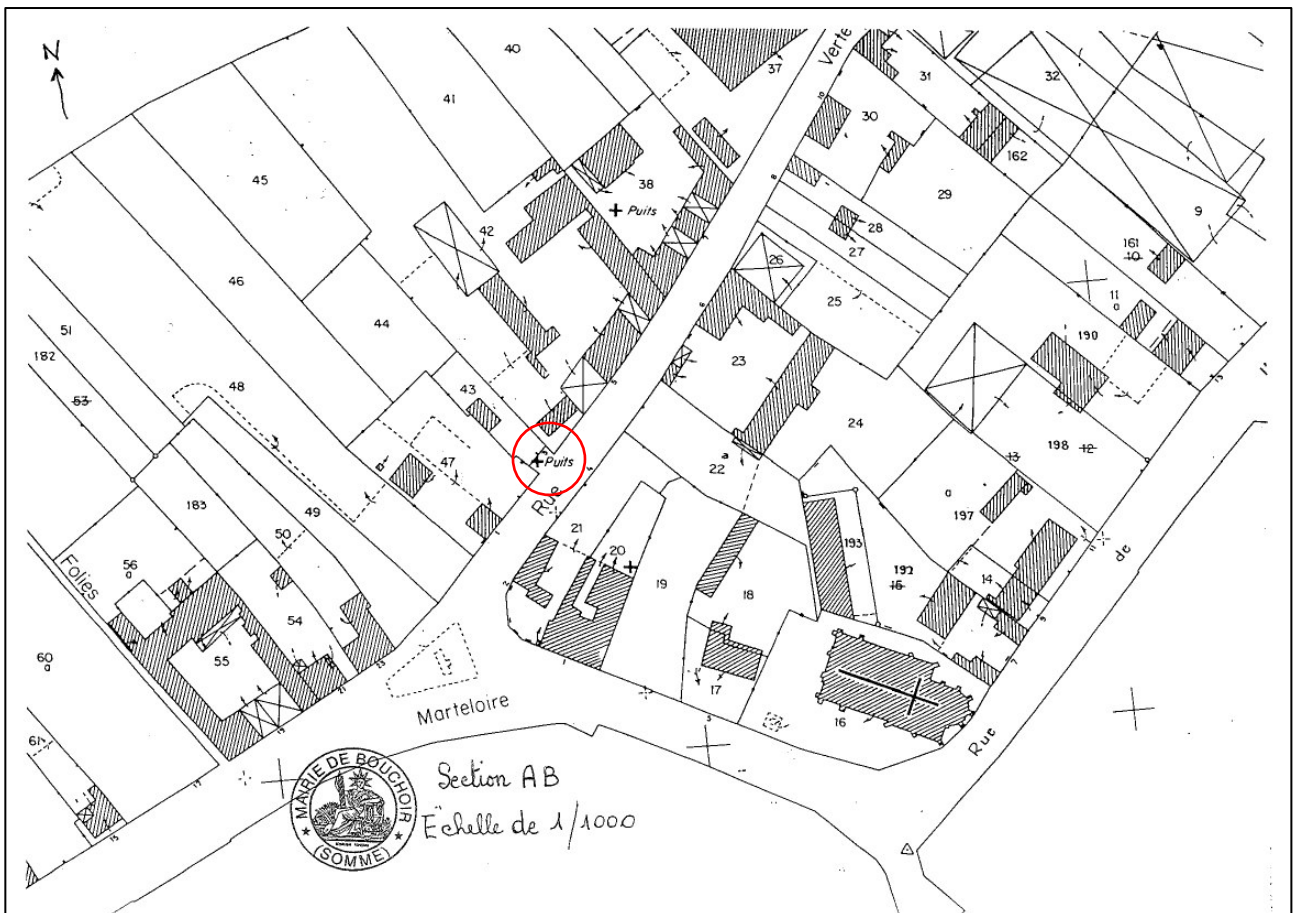
Illustration 4 : Extrait cadastral et localisation du site de l'effondrement rue Verte

Cet effondrement semble, selon le plan cadastral, lié à la présence d'un ancien puits communal dont l'utilisation est mal connue.

Il se situe sur le trottoir enherbé de la Rue Verte, à une distance de 3 mètres par rapport à la route et à proximité immédiate d'un pylône et compteur d'électricité, d'un compteur d'eau et du portail d'une maison.
