# Appui technique à la Direction de l'Équipement dans le cadre de la prévention des risques naturels à Mayotte. Notes de l'année 2009.

BRGM/RP-57464-FR  
Juillet 2009

Étude réalisée dans le cadre des opérations de Service public du  
BRGM 09RISH01

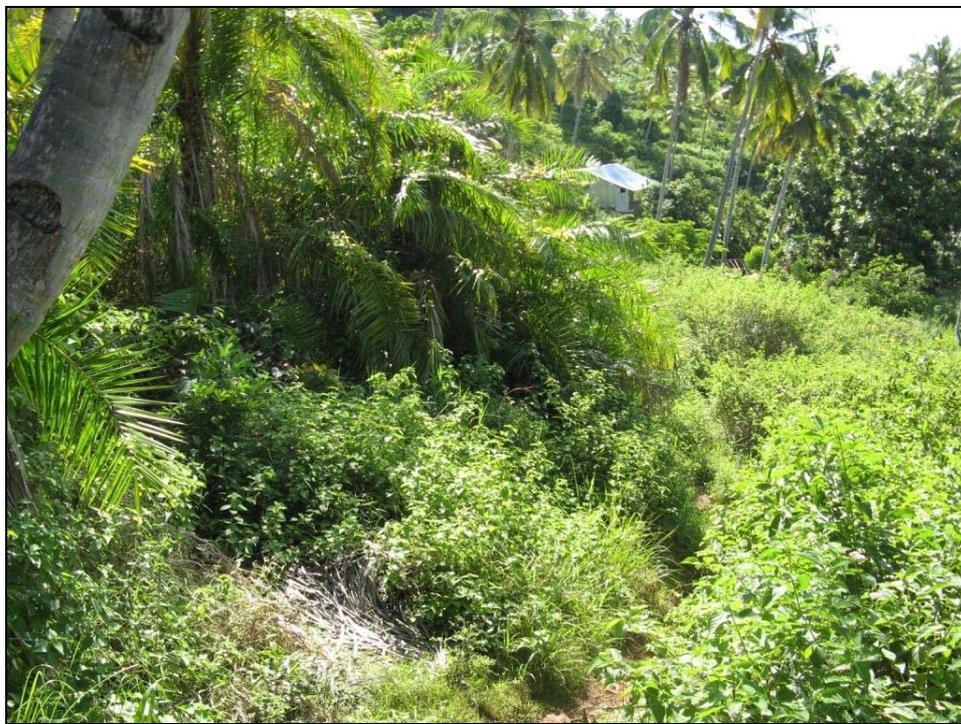
Photo 1

La zone concernée par l'emprise du projet est constituée d'un relief peu marqué avec des pentes douces dont l'inclinaison est inférieure à 20° (Photo 1). Par contre, en amont de cette zone et en contrebas de la Route Nationale, les pentes sont plus raides et atteignent des inclinaisons supérieures à 30°.

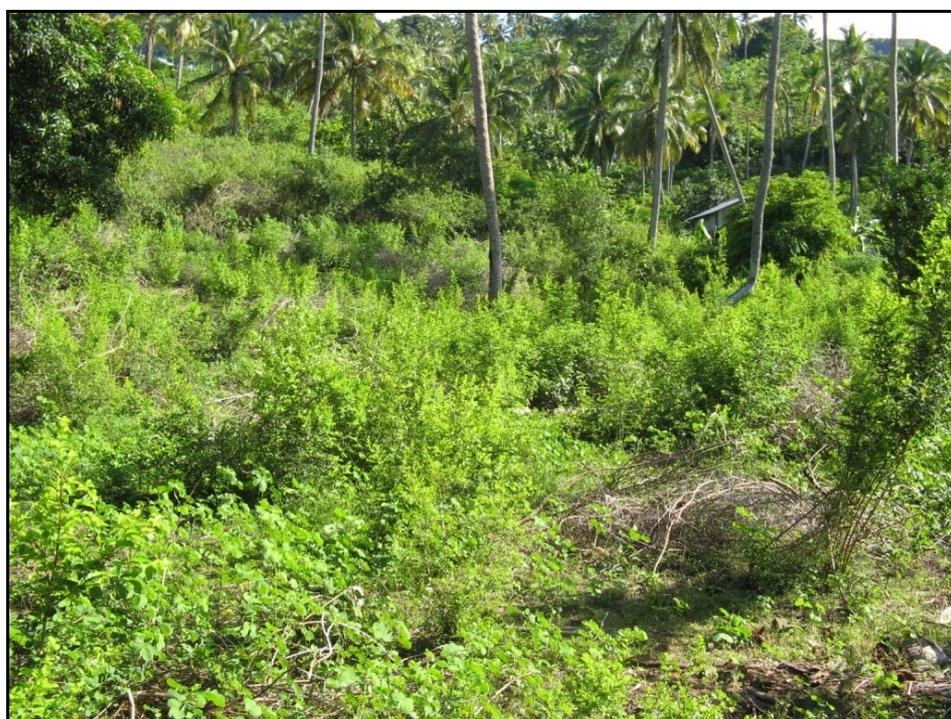
Photo 2

Lors de l'investigation de terrain, aucun facteur aggravant n'a été relevé au droit de la zone du projet. La végétation est largement présente sur le site et sur l'ensemble du versant et une bonne couverture végétale limite fortement l'érosion du versant. (Photo 2). En revanche, il faut prendre en considération que des indices de reptation peuvent être relevés en amont du site, dans les altérites évoluées et lorsque les pentes sont supérieures à 30°.

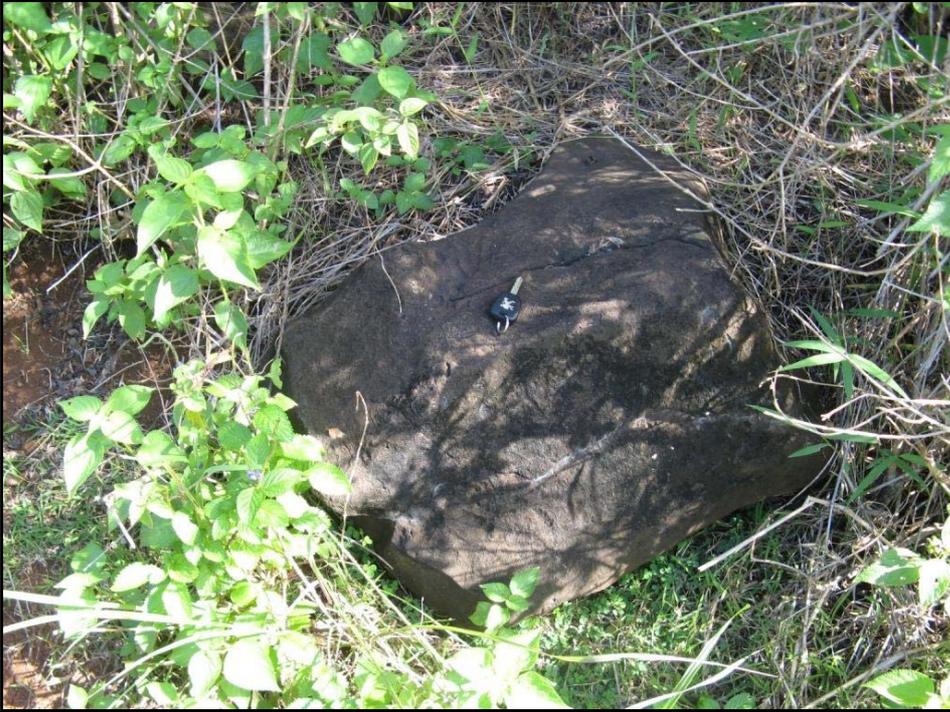
Photo 3

Les matériaux visibles en surface sont essentiellement constitués d'altérites évoluées à très évoluées (matrice prépondérantes). On observe également sur le site, une forte présence de boules résiduelles saines à la surface du sol. Il pourrait bien s'agir d'éluvions étant donné que ces blocs se présentent sous la forme d'altérites à boules lessivées de leur matrice. La taille de ces blocs varie le plus souvent entre 10 et 100L (Photo 3 et 4).

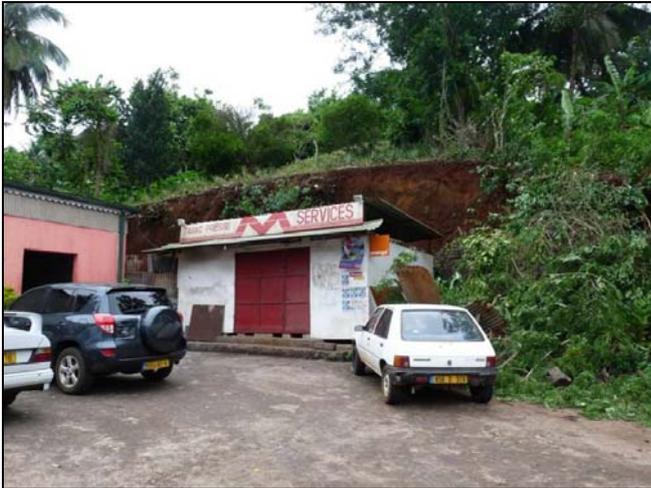
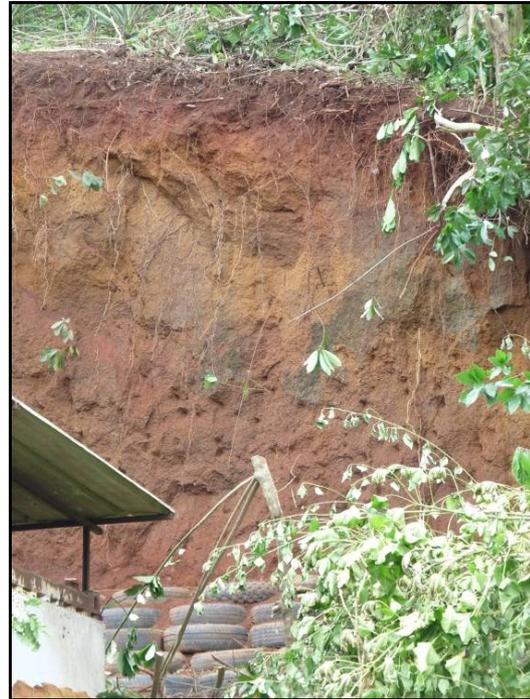
Un point particulier, à l'Est de la boulangerie (photos), un talus de 6-7 m de haut environ est très imparfaitement soutenu dans sa partie inférieure par un ouvrage de type pneusol. Il semblerait que SEGC n'ait pas insisté sur ce point dans son étude. La zone est proposée

comme le reste en aléa moyen alors qu'il **n'est pas envisageable de construire en contrehaut de ce terrassement sans disposition particulière.**

Illustration 4 : Talus soutenu par un ouvrage de type pneusol situé à l'Est de la boulangerie. (clichés du 15/01/09).

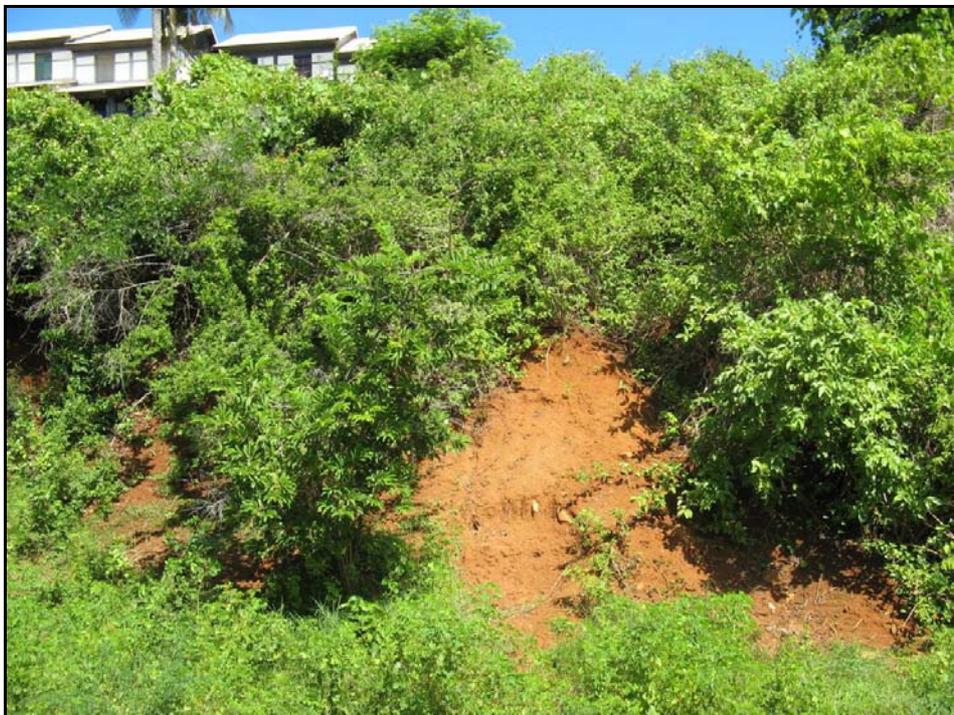
Photo 1. Cliché du 08/01/2009

La visite de terrain a permis de définir la nature du sol grâce aux affleurements (photos 1, 2, 3 en annexe). Les matériaux rencontrés concernent les altérites de type limono-argileux compact avec éléments basaltiques altérés de taille infra-millimétriques à pluri-décimétriques. Les sondages tarières menés par SEGC confirment ces observations et précisent que l'amont du talus en question est composé partiellement d'une couche de

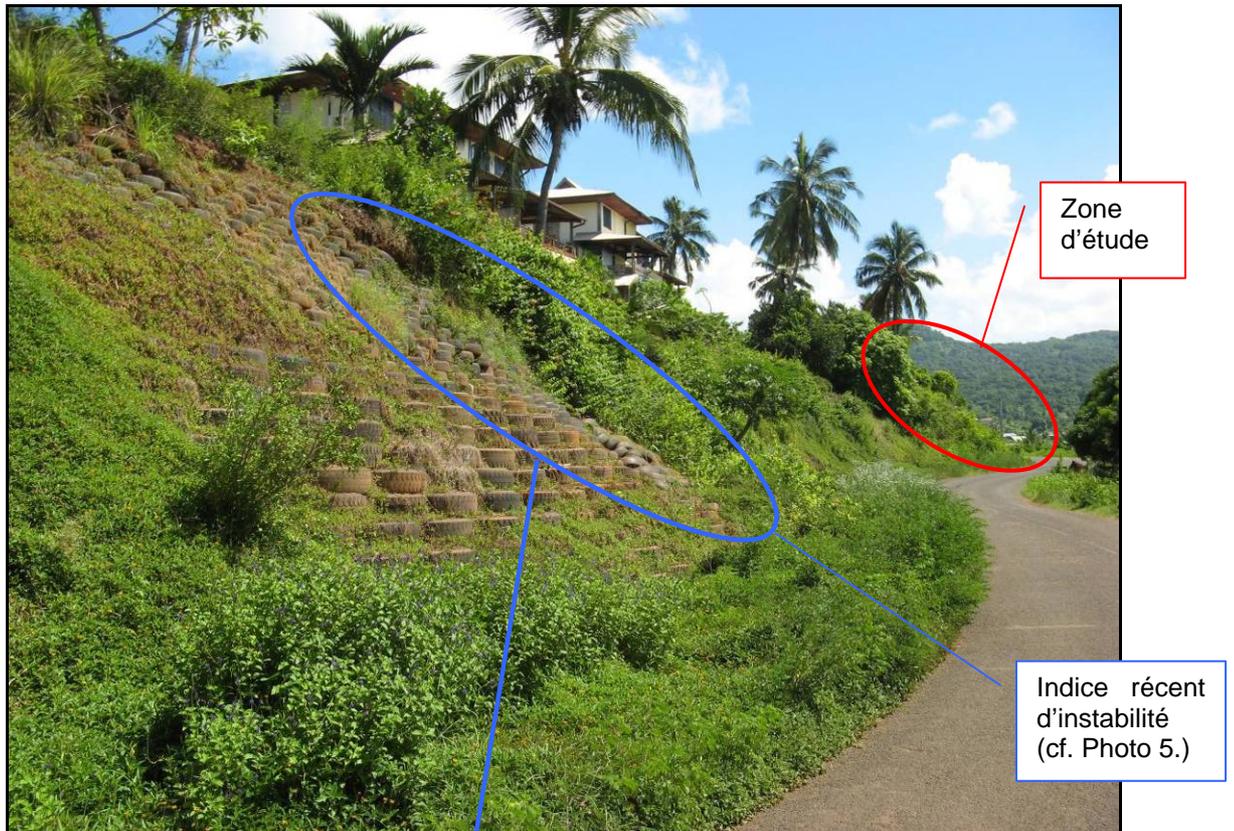
Photo 4. Cliché du 08/01/2009

En effet, nous pensons que le talus pourrait présenter des mouvements d'instabilité à un certain moment comme en témoigne les mouvements ayant eu lieu sur une petite section du talus, à environ 80 mètres au Sud-ouest du site d'étude (photos 4 et 5). D'autant plus que cette section se situe dans un contexte similaire à notre zone d'étude puisque le talus présente une géomorphologie et sûrement une lithologie analogue sur son ensemble.

➤ Par ailleurs, on insiste sur le fait que les calculs de stabilité des sols avec le logiciel TALREN, après travaux et aménagement, indiquent que les conditions de stabilité sont tous juste atteintes. En conséquence, il convient d'être très attentif à la stabilité du talus en phase de travaux sur site (blindage préconisé par SEGC, nouveau diagnostic en cas de venues d'eau non prévues lors des terrassements et/ou de matériaux différents du schéma géotechnique résultant de l'étude,...) ou dans l'hypothèse d'un projet en amont plus pénalisant pour la stabilité de talus.

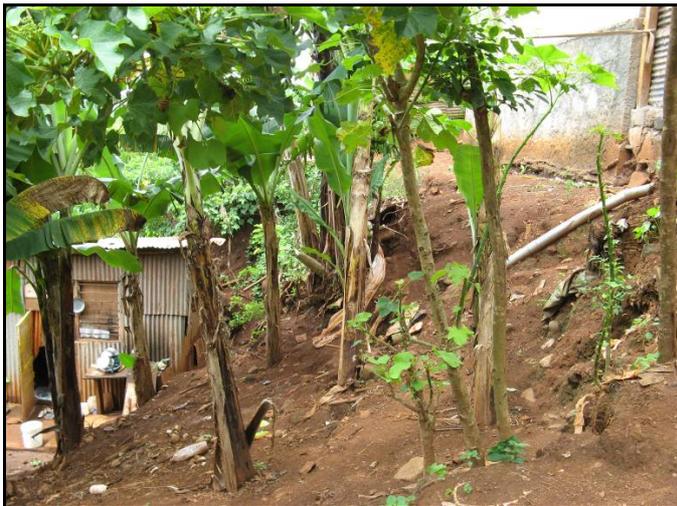
Illustration 3. Cliché du 27/01/09

Dans ce secteur (Ouest), des terrassements ont été effectués directement en contrebas des maisons situées en partie amont du versant et ont permis l'implantation de quelques bangas (illustrations 3 et 5).

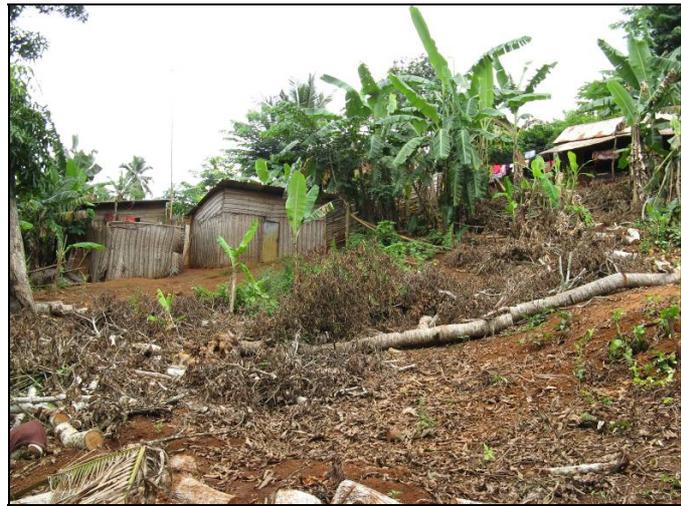
Illustration 4. Cliché du 27/01/09

La zone est constituée d'une butte avec une surface de crête relativement plane sur 0,5 Ha (cf. Illustration 2, [point 1](#)), dont les flancs sont caractérisés par des pentes plus ou moins importantes, autour de 25° en général avec localement des pentes pouvant être supérieures à 30° (versant Ouest, CF. Illustration 2, [point 2](#)). Les pentes les plus raides (Illustration 3) s'étendent sur une faible distance, de l'ordre de 15 mètres alors que dans les bas de ces versants (Illustration 4), les pentes sont plus douces, autour de 15°.

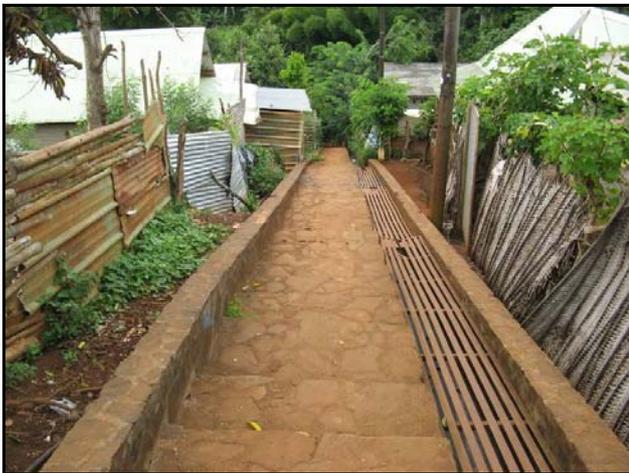
Au Nord, le versant présente une pente proche de 20° (cf. Illustration 2, [point 3](#)), entre le replat de la crête et le lit du cours d'eau en aval (Illustrations 6 et 7).

Illustration 6. Vue amont du versant Nord.  
Cliché du 27/01/09

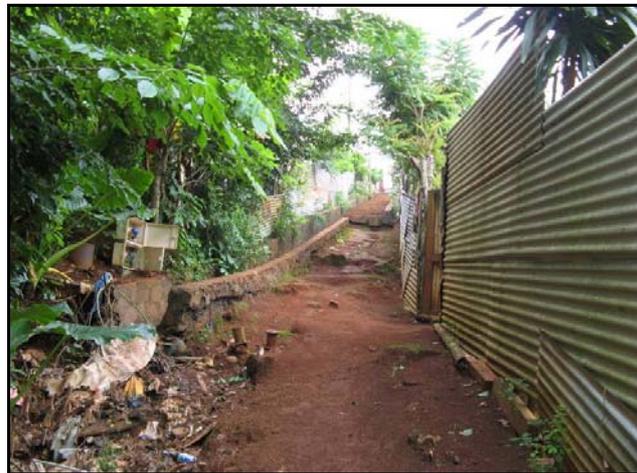
Illustration 7. Vue aval et exutoire de l'ouvrage permettant l'évacuation des eaux pluviales.  
Cliché du 27/01/09

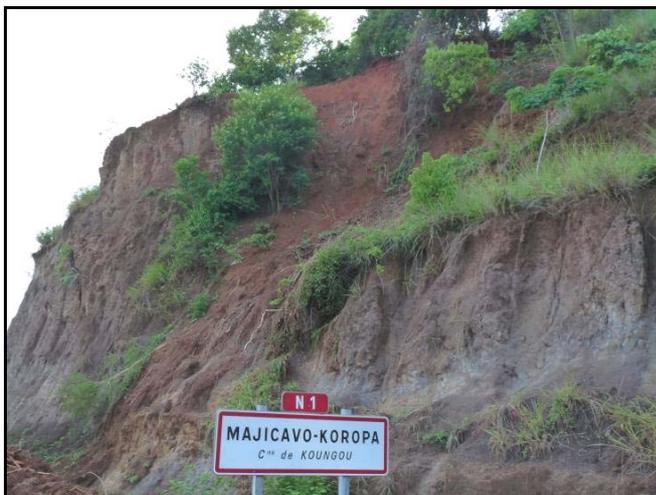
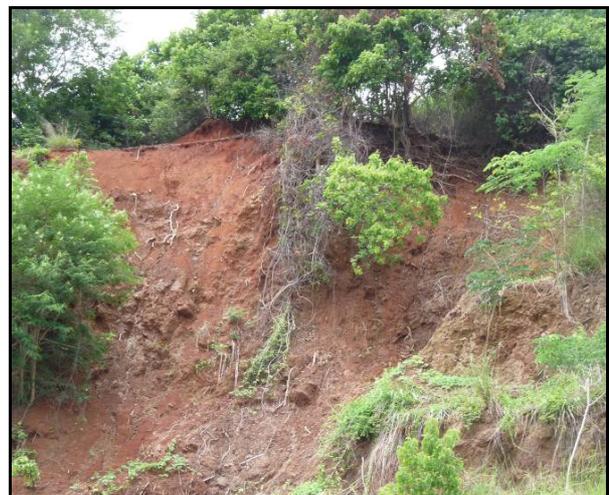
Légèrement au Sud du panneau marquant l'entrée dans Majicavo-Koropa, la partie supérieure du versant a été l'objet de deux principales zones d'arrachement. On notera qu'à ce niveau, les habitations du lotissement Majikoro sont sensiblement plus en retrait de la tête de versant que plus au Nord.

**Illustration 10 : Zone de départ partie sud de la zone d'étude**

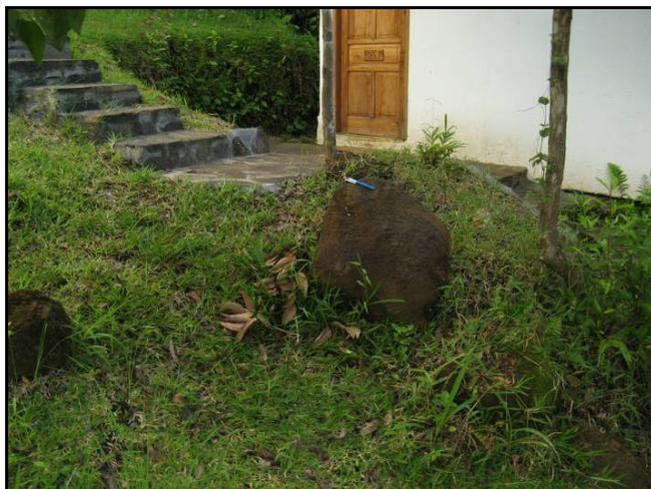
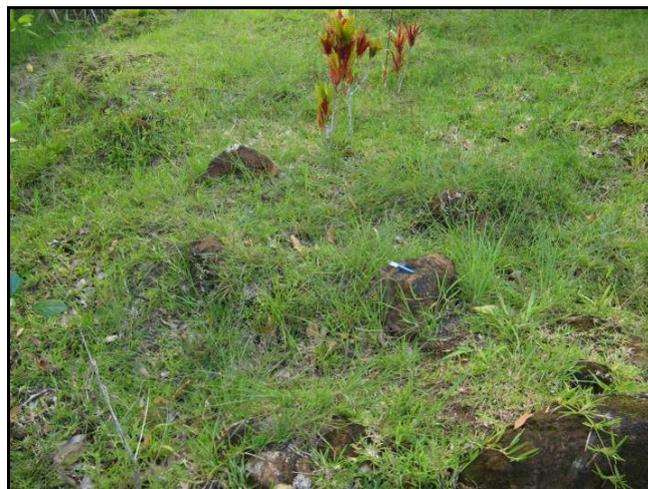
La visite de terrain a permis de constater la présence de blocs sur cette parcelle. Ces blocs sont de taille variable (de 10L à 300L maximum). Ils sont présents sur le versant depuis un temps considérable étant donné leur aspect (photos 1 et 2) et nos observations. Les blocs apparaissant comme plus récemment déchaussés du versant amont, ont été remaniés artificiellement lors des travaux de constructions et

Photos 1 et 2. à gauche, le plus gros bloc (environ 300L et ayant été bougé par l'homme) présent sur la partie de la parcelle où se trouvent les gîtes et à droite, des petits blocs instables (taille < 60L) éparpillés sur le site.

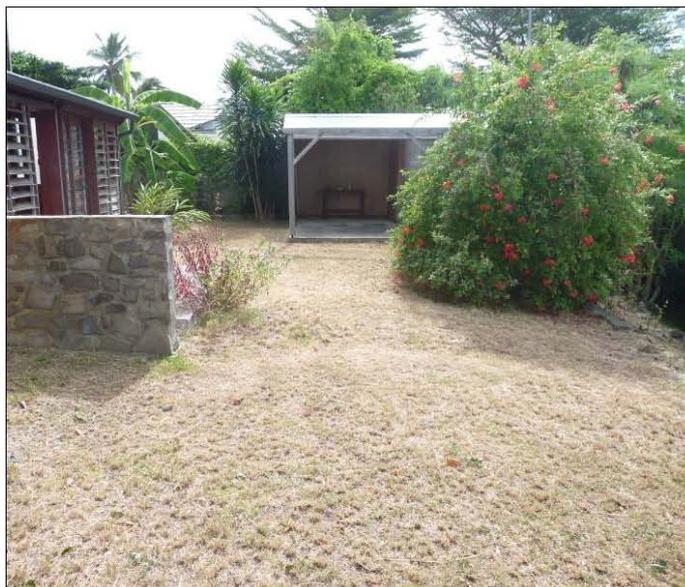
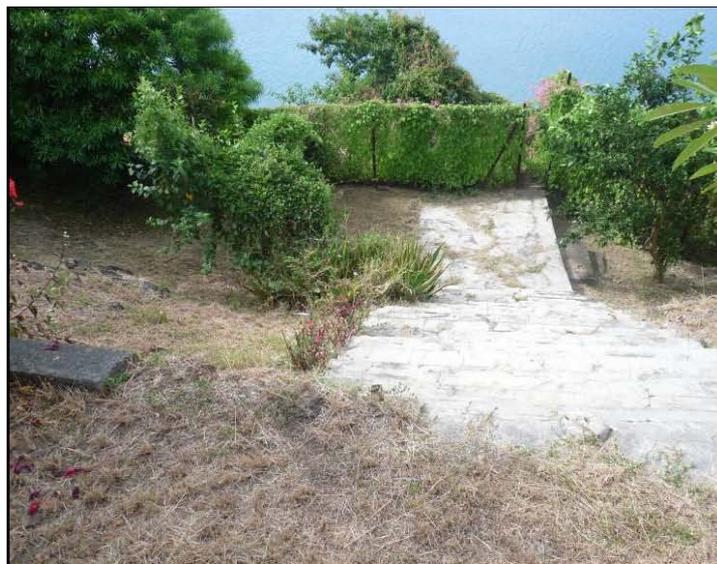
Seule la balustrade béton en limite nord-ouest de la propriété de la Capitainerie du port, au droit de l'éboulement (cf. Illustration n°6), semble montrer un début de basculement vers le vide. Il est toutefois difficile d'attribuer cette déformation au dernier événement plutôt qu'à une évolution lente au cours des derniers mois ou dernières années. Selon le personnel de la Capitainerie, aucune déformation de cet ouvrage (ou des terrains en arrière de la cicatrice) n'est à constater.

Au niveau de la propriété de la Capitainerie (cf. Illustration n°8), la menace concerne principalement une bande de terrain d'une dizaine de mètres de largeur environ (incliné à 40° environ), en arrière immédiat de la tête de falaise, qui n'est toutefois « utilisée » que comme « parc arboré ». La construction de la Capitainerie est elle implantée avec une marge de recul par rapport à la cicatrice d'arrachement suffisante pour que le risque apparaisse faible à court et moyen terme.

**Illustration 8 : Abords de la Capitainerie du port**

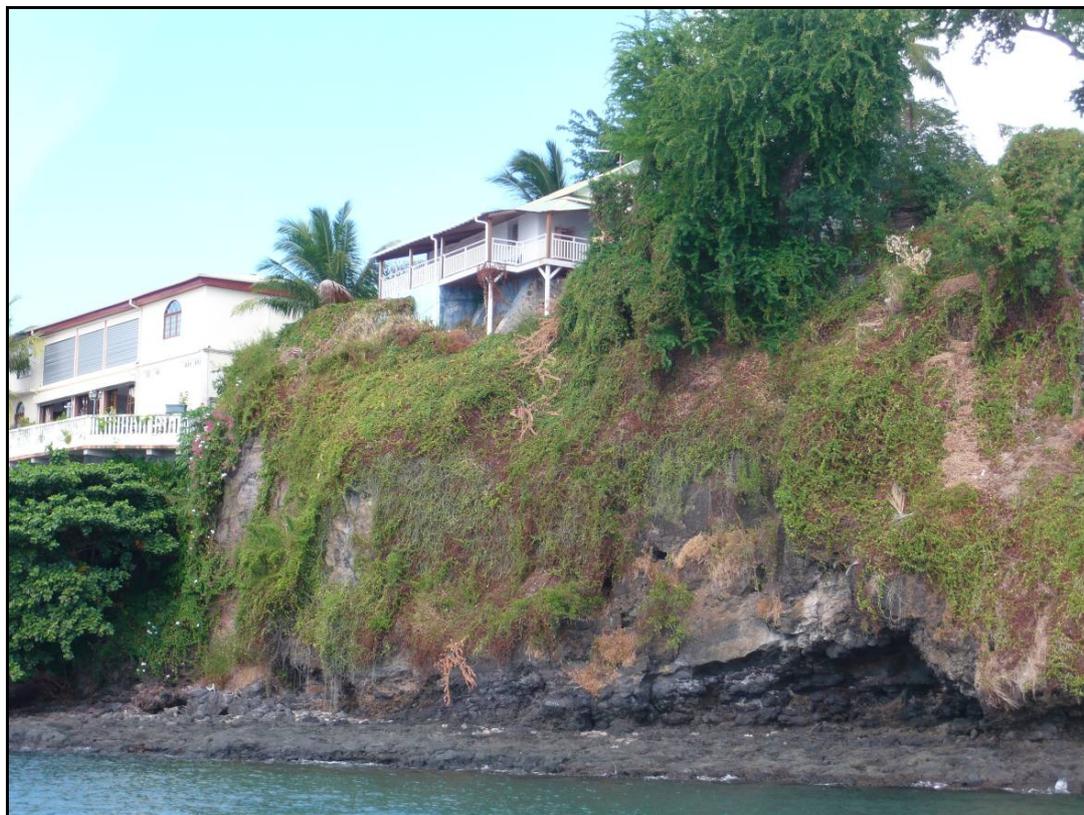
La terrasse surplombant la falaise a été aménagée en 2004 et ne présente pas de signes inquiétant de déstabilisation hormis une fissure dans le carrelage au sol. L'orientation de cette fissure - perpendiculaire à l'axe de la falaise - nous laisse penser que son origine n'est probablement pas liée à un problème de falaise, mais plutôt à un défaut d'assise ou à une malfaçon. D'autre part, de légères fissures sont présentes depuis plusieurs années à la base du mur face à la mer, juste sous la terrasse.

Illustration 3. Aperçu de la falaise et de la Case Santé (au centre) (photo BRGM)

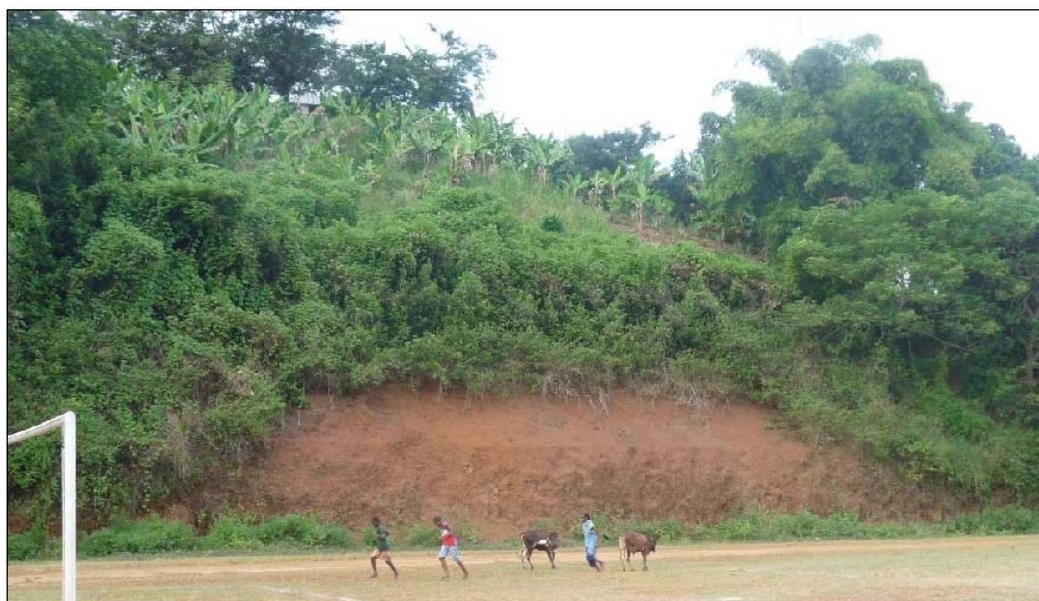
*Vue générale du versant – cliché BRGM 14/05/09*

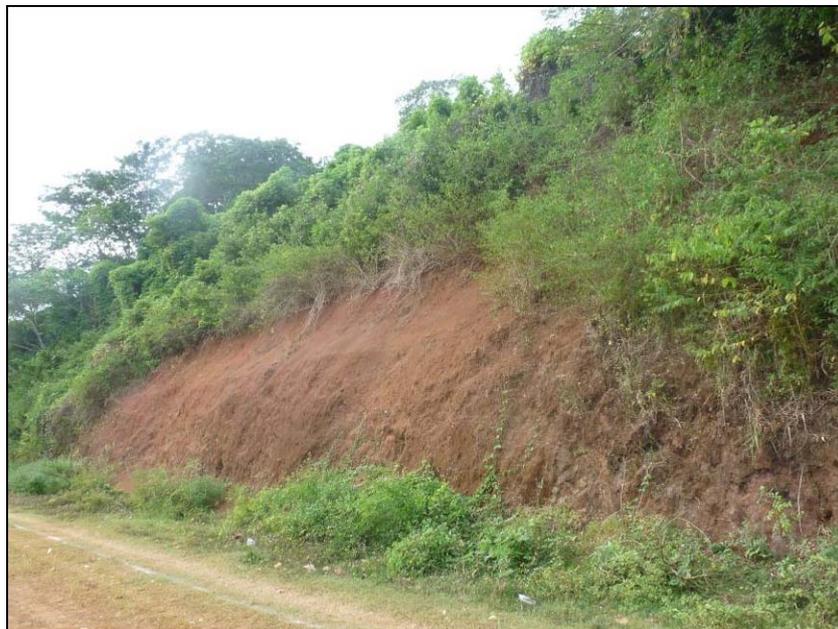
-Géolithe indique que « *l'aléa glissement de terrain est plus fort dans la partie inférieure du versant, entre +5 et +15 m...L'altitude +15 m correspond à la seule rupture de pente significative dans le versant* ». Cette partie basse du versant, en grande partie dénudée et en proie au ravinement, présente en effet une sensibilité plus marquée. Néanmoins, il est nécessaire de garder à l'esprit que dans l'hypothèse d'un glissement s'y déclarant, outre les phénomènes d'érosion régressive, les conditions d'équilibre des pentes sus-jacentes pourraient être minorées, ce qui nécessite d'être prudent quant au diagnostic de stabilité de la partie supérieure du versant (sur laquelle en outre la pente est relativement marquée – voisine de 30°jusqu'aux abords de la cabane).

*Partie inférieure du versant – cliché BRGM 14/05/09*
