Rapport circonstancié sur les coulées de boue torrentielles des 19 et 20 juin 2010 au Prêcheur dans le cadre de la procédure de reconnaissance de l'état de catastrophe naturelle

Rapport final

BRGM/RP -58826-FR

Août 2010

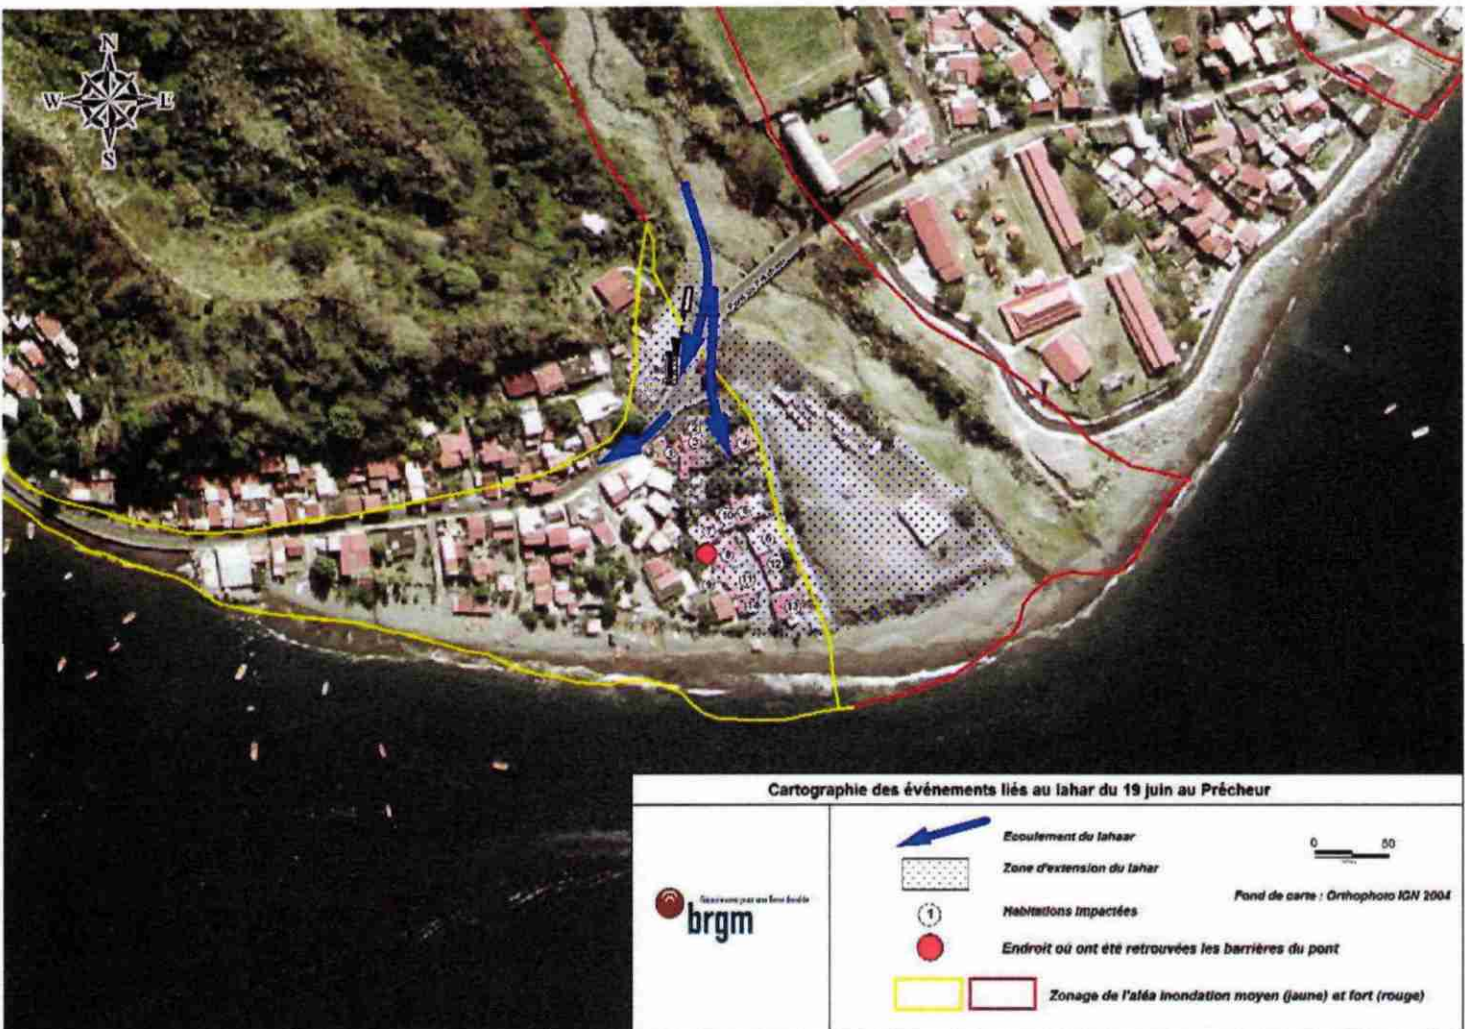
Le jardin de la maison n°3, au sol en damier rouge et blanc, première maison située en aval du pont, a été envahi par la lave torrentielle jusqu'au mur de la maison. Une laisse de 40 cm est observable. Les murs d'enceinte du jardin et toutes les installations extérieures (voiture, aménagement) ont été détruites ou endommagées.

Destruction de l'aménagement extérieur de la maison n°3 *Laisse sur le mur extérieur de la maison n°3*
