# Exposition de la RD242 (route d'Ilet à Cordes) aux risques naturels et propositions de sécurisation

Rapport de phase 1 – Analyse préliminaire du  
linéaire routier et niveau d'exposition

RP-59175-FR

Novembre 2010

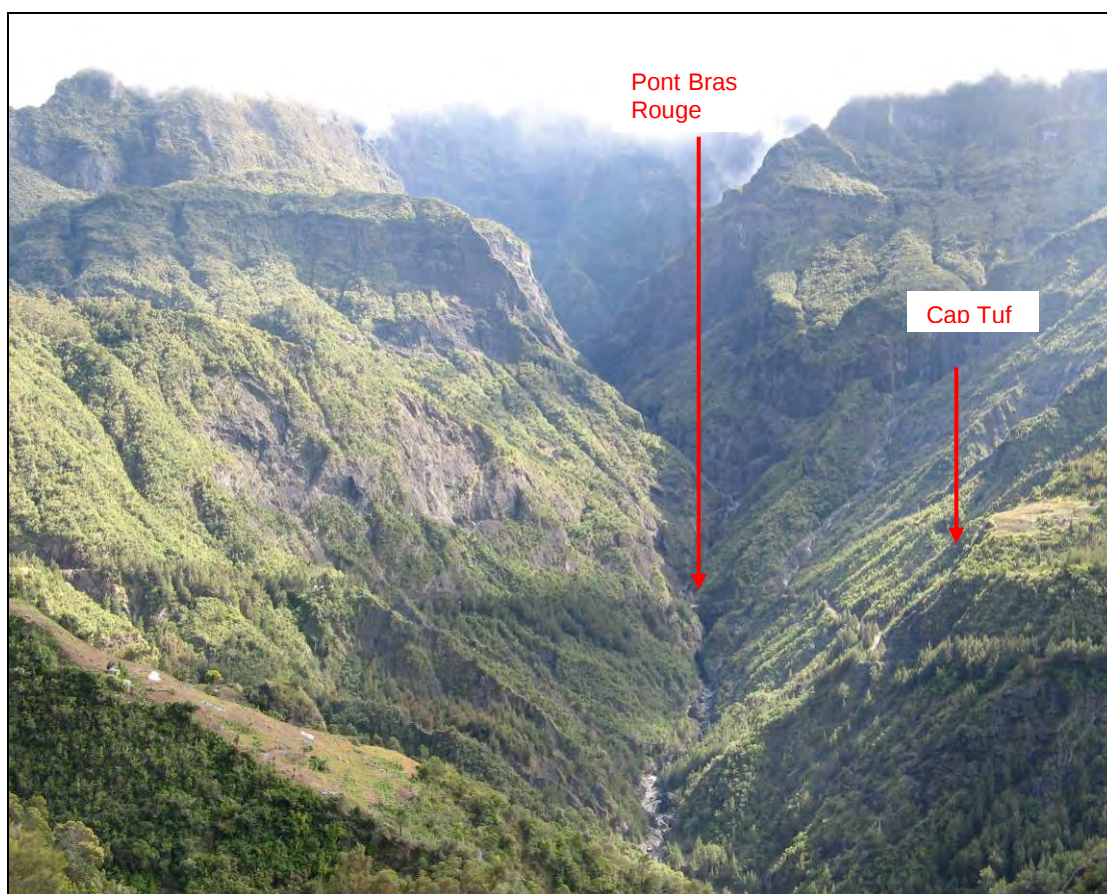
On notera que à l'image du pont de Bras Rouge emporté à plusieurs reprises au début des années 1980 à la suite de la survenue d'un éboulement ayant mobilisé de l'ordre de 1 million de m<sup>3</sup> en partie haute de bassin versant (cf. paragraphe 4) et ce malgré son gabarit imposant, ces ouvrages hydrauliques s'avèrent tous plus ou moins exposés aux conséquences directes ou indirectes (laves torrentielles résultant de la formation d'un embâcle, transport solide exceptionnel alimenté par une zone de glissement active ou un éboulement, etc.) d'éventuelles instabilités de grande ampleur pouvant survenir à plus ou moins grande altitude dans les remparts.

Figure 7 : Vue générale de la Ravine Bras Rouge et de son bassin d'alimentation

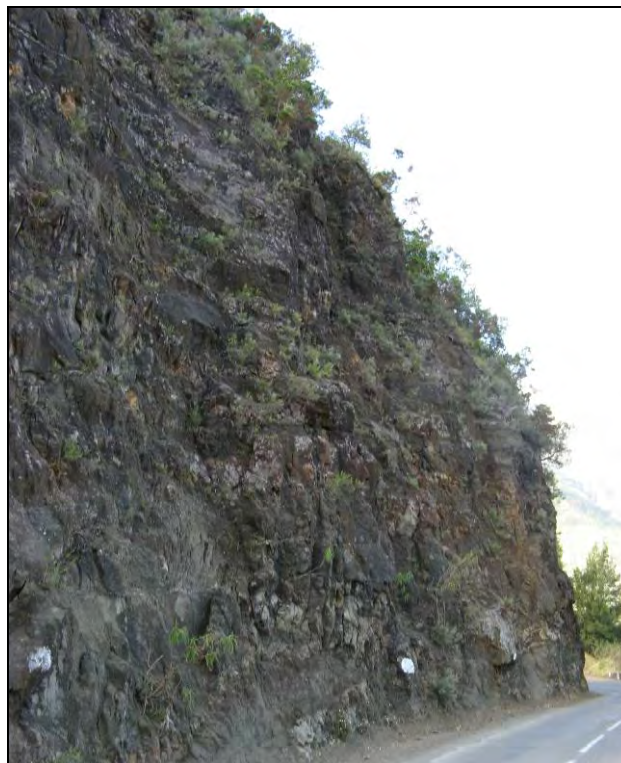
Ces caractéristiques confèrent à ces matériaux une sensibilité marquée aux phénomènes de chutes de blocs, la taille des éléments dépendants notamment de l'épaisseur des coulées et de la densité de fracturation.

*Figure 10 : Coulées de basalte à olivine ancien, rive gauche de la Ravine la Rouille*

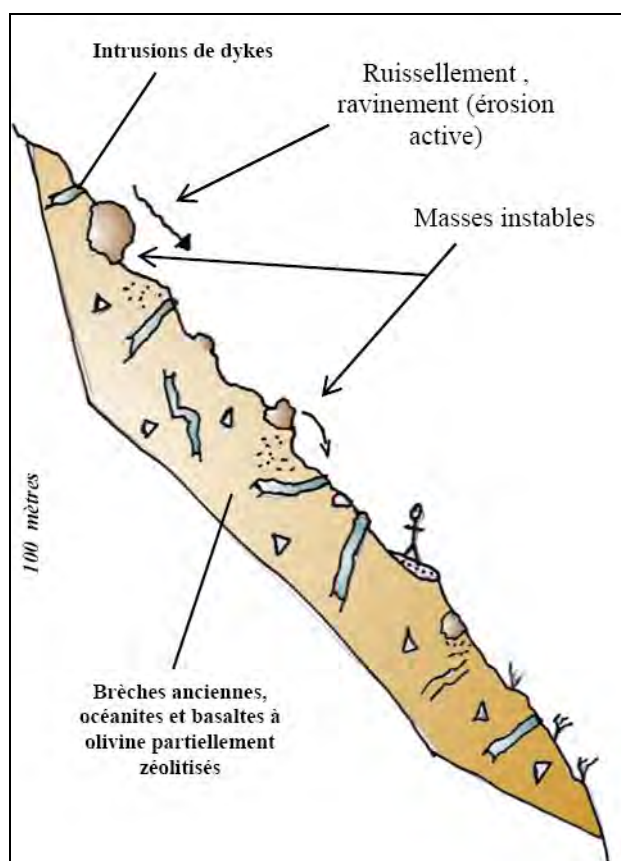
Figure 13 : Schéma des instabilités potentielles liées aux intrusions basaltiques

3. le versant aval pendage en rive gauche de Bras Rouge (cf. figure 13) : aux abords du pont et dans le versant en direction de Cap Tuf (versant occidental de la Tête de Lion), une intrusion magmatique injecte le versant conformément à la pente et constitue une surface de glissement privilégiée pour les matériaux de recouvrement (éboulis, brèches plus ou moins consolidées), d'autant plus en raison des terrassements de pied occasionnées par la réalisation de la route et du fait des nombreuses circulations souterraines.

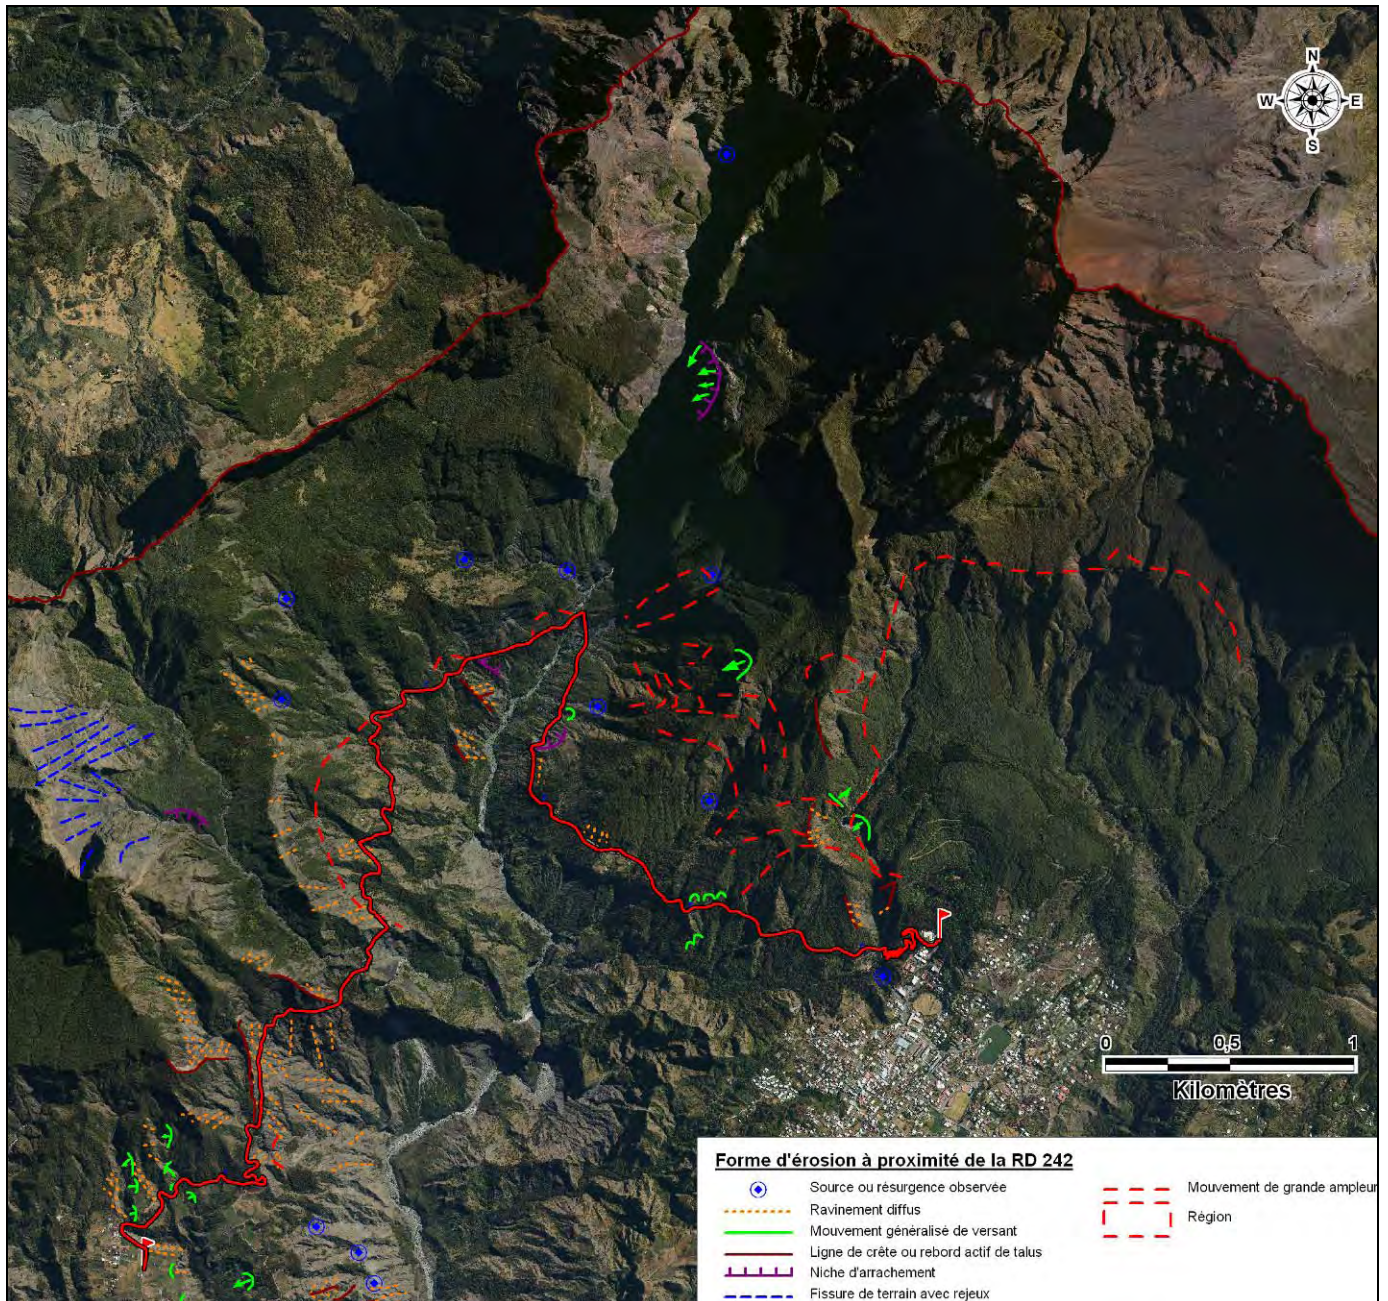
Figure 21 : Cartographie des principales formes d'érosion et des mouvements de grande ampleur à proximité de la RD242 constatées après le passage du cyclone Hyacinthe en 1980 (sources : M. Humbert, 1981 - Rapport BRGM)

Cette carte fait apparaître les principales zones d'instabilité (ravinement, chutes de blocs et éboulements) que sont les secteurs de Cap Tuf (du PR 3+400 au PR 3+700 environ) et du Cap la Rouille (du PR 7+800 au PR 8+050 environ). Sont par ailleurs recensées plusieurs zones de mouvements de grande ampleur (plus ou moins stabilisées mais vraisemblablement potentiellement susceptibles de se réactiver):

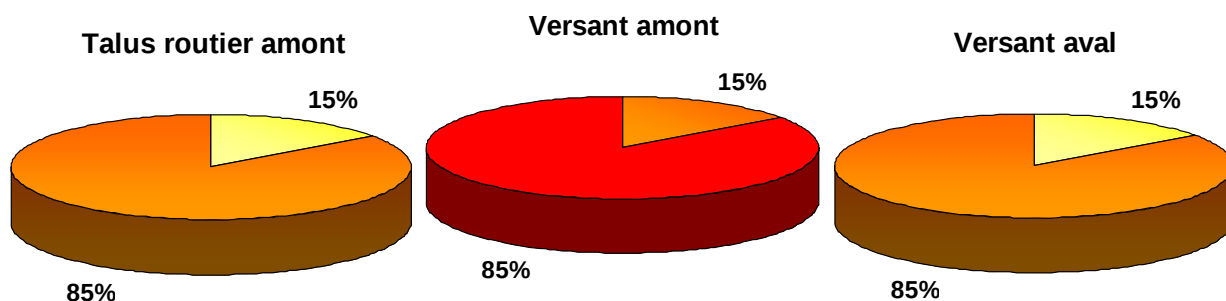
Figure 30 : Répartition de l'aléa mouvement de terrain - tronçon A

Le tronçon A s'étend sur environ 880 ml. Il est exposé à un aléa « versants amont » élevé sur environ 85 % de ce linéaire, lié en particulier au fait que le tronçon s'inscrit au sein de l'emprise du glissement en masse du Plateau des Chênes.

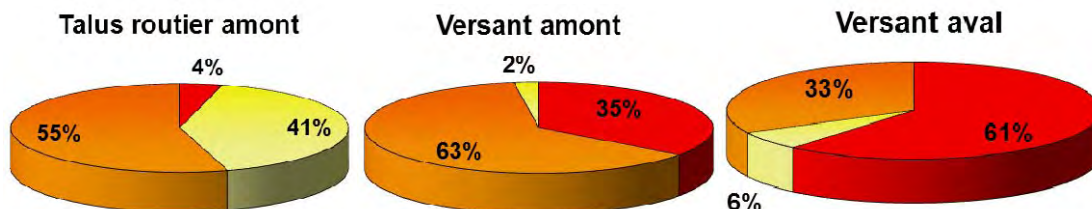
Figure 31 : Répartition de l'aléa mouvement de terrain - tronçon B

Par rapport aux problématiques « talus routiers amont », sur plus de 3 km, seulement 4 % environ du linéaire génère un aléa élevé pour la chaussée et près de 55% un aléa moyen.

La route est par ailleurs sur ce tronçon fortement exposée aux instabilités naissant dans le versant amont ou dans les pentes aval : pour chacun des deux types d'aléa, ce sont près de 95% du linéaire de ce tronçon qui sont classés en aléa moyen à élevé.

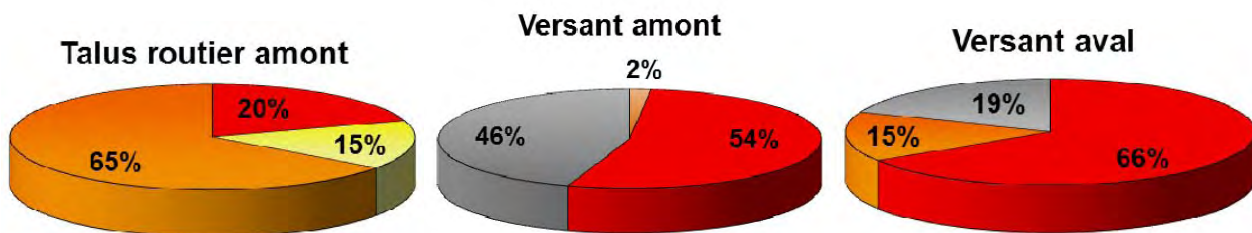
Figure 32 : Répartition de l'aléa mouvement de terrain - tronçon C

Le tronçon C se singularise par une forte représentation de l'aléa très élevé, à la fois par l'aléa « versants amont » (46% du linéaire) et pour l'aléa « aval » (près de 20% du linéaire). Pour ces deux types de problématiques, l'aléa élevé est également très représenté. Le tronçon C apparaît ainsi un des tronçons d'étude les plus exposés aux phénomènes mouvements de terrain.

Pour le talus routier, seulement 15 % du linéaire est affecté par un aléa faible et près de 65 % à un aléa moyen. Les 20 % du linéaire exposé à un aléa élevé correspondent en grande partie au secteur de Cap Tuf.

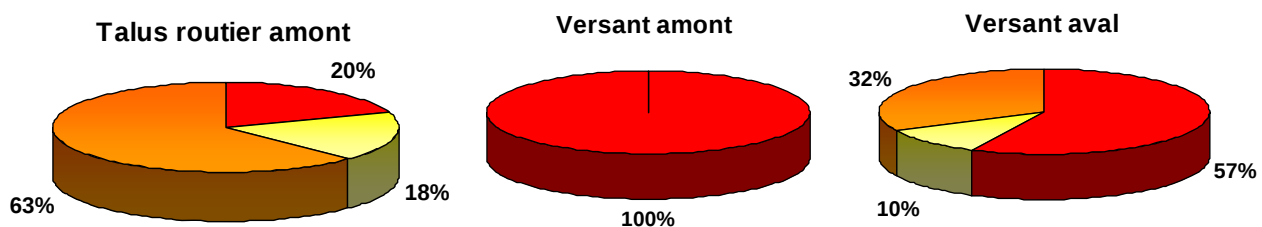
Figure 33 : Répartition de l'aléa mouvement de terrain - tronçon D

Les talus routiers amont génèrent un aléa fort sur 1/5 du linéaire du tronçon, et un aléa moyen sur plus de 60 %.

La problématique « aval » est également très marquée, puisque près de 90% du linéaire est exposé à un aléa de niveau moyen à élevé.

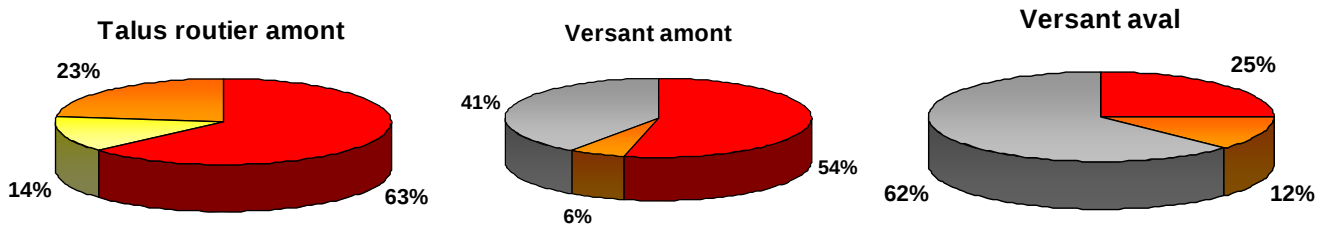
Figure 34 : Répartition de l'aléa mouvement de terrain - tronçon E

Le talus routier amont génère un aléa fort sur environ 63% du linéaire et seulement 14 % du tronçon est affecté par un aléa faible.

Vis-à-vis des versants amont, la quasi-totalité du tronçon est affectée par un aléa élevé (54%) à très élevé (41%). Vis-à-vis des instabilités « aval », la chaussée est également très fortement exposée avec 62 % du linéaire en aléa très élevé.

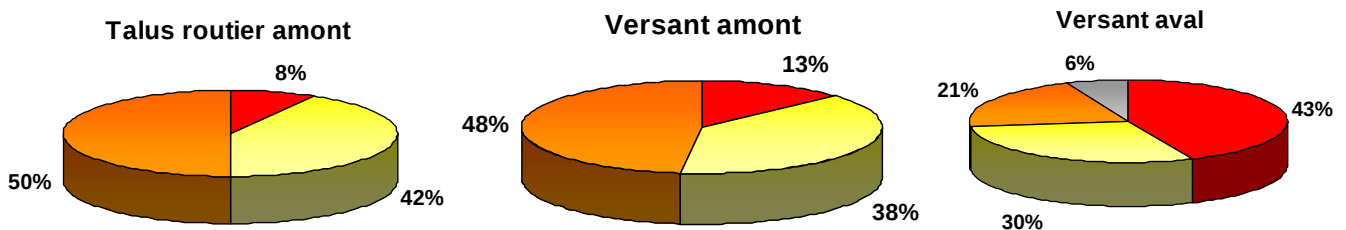
Figure 35 : Répartition de l'aléa mouvement de terrain - tronçon F

Le tronçon F apparaît un des tronçons les moins exposés aux mouvements de terrain, même si 43% du linéaire présente une forte sensibilité aux instabilités prenant naissance en contrebas de la route. Pour le reste, près de 40 % du linéaire est affecté d'un aléa faible par rapport aux instabilités liées aux talus routiers amont et aux versants sus-jacents.

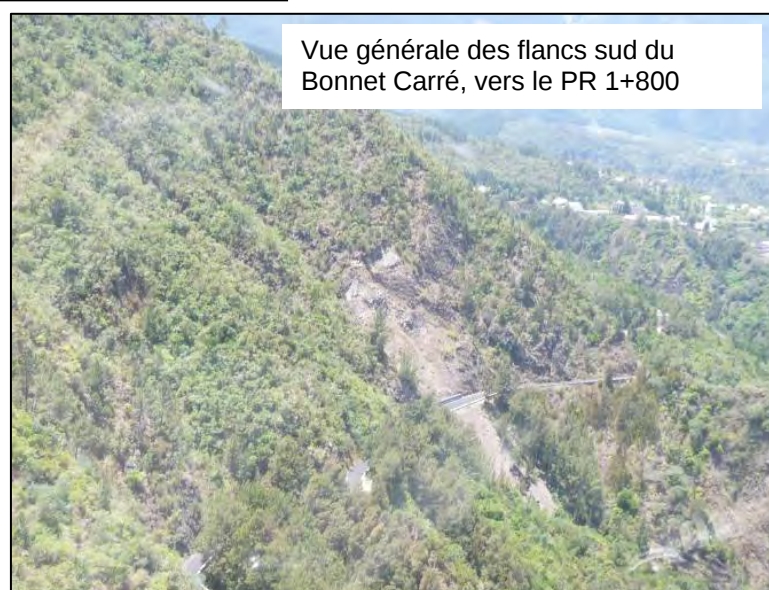
Vue générale des flancs sud du Bonnet Carré, vers le PR 1+800

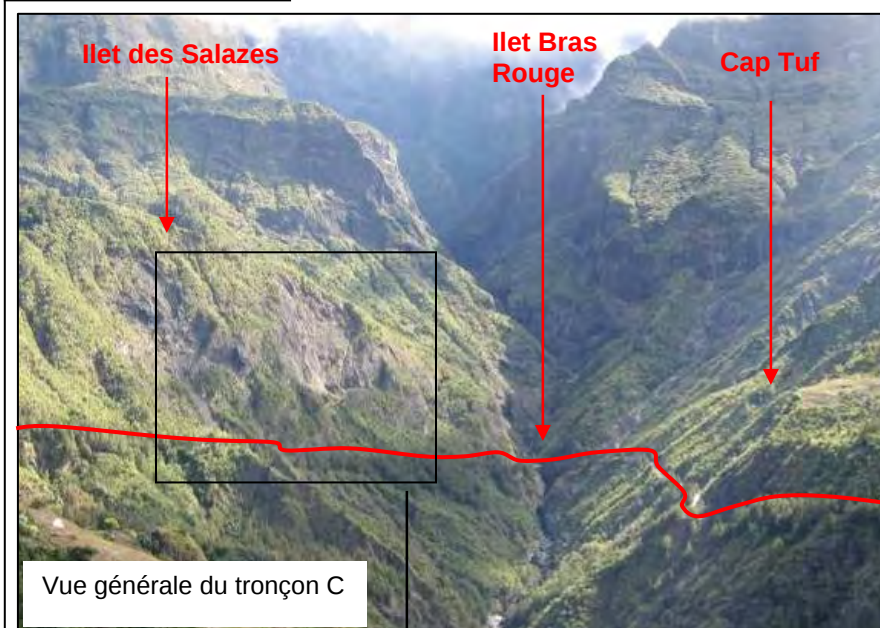
Vue générale du tronçon C

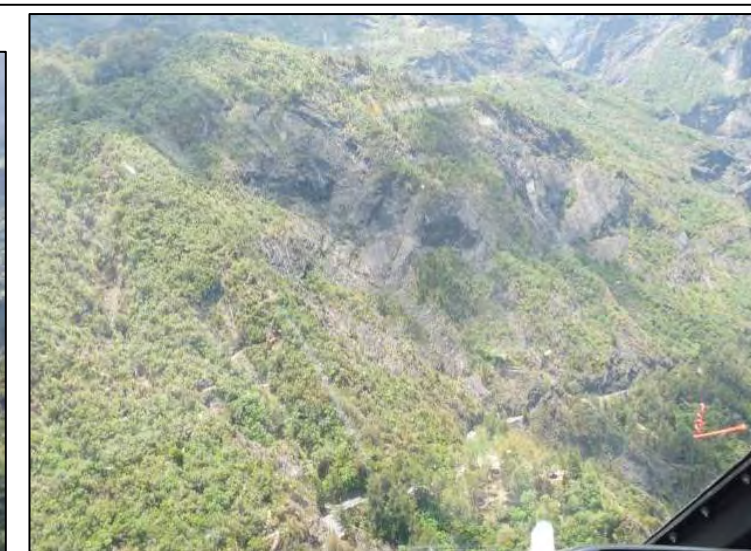
Vue générale des versants amont, sous l'Ilet des Salazes (rive droite bras Rouge)

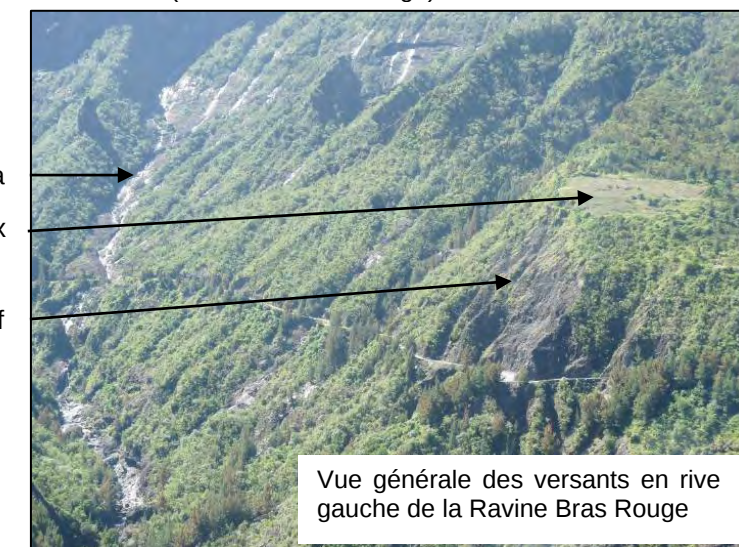
Vue générale des versants en rive gauche de la Ravine Bras Rouge

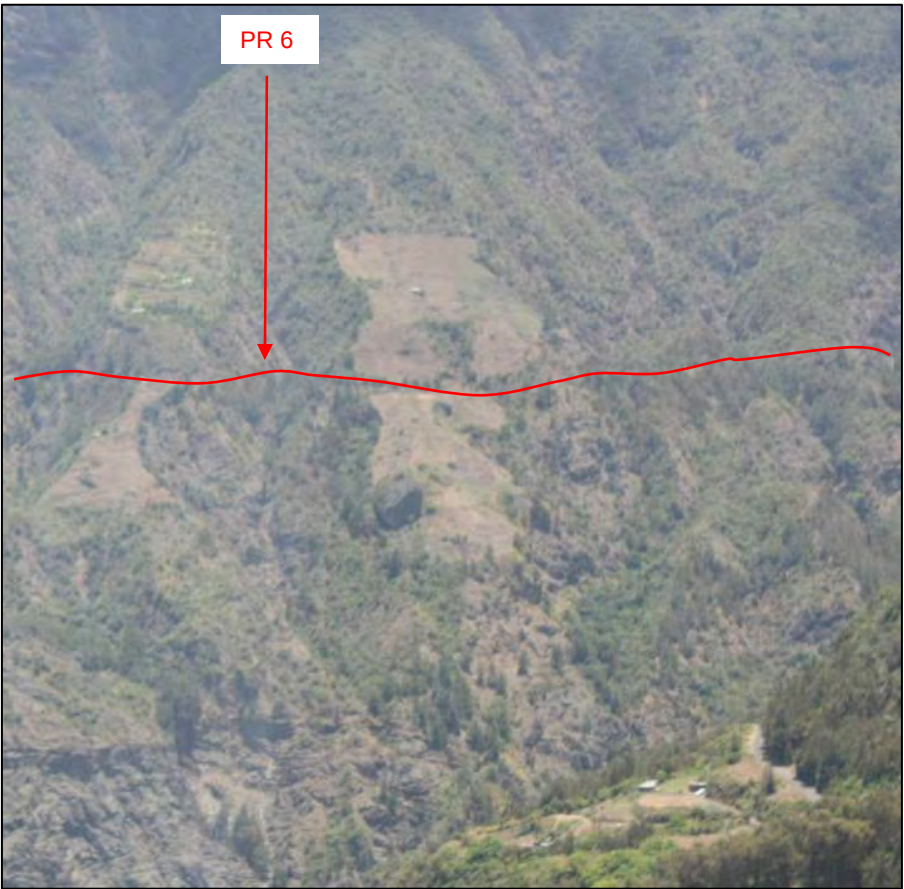
Vue des versants de l'Ilet Chicot et de l'Ilet Méon

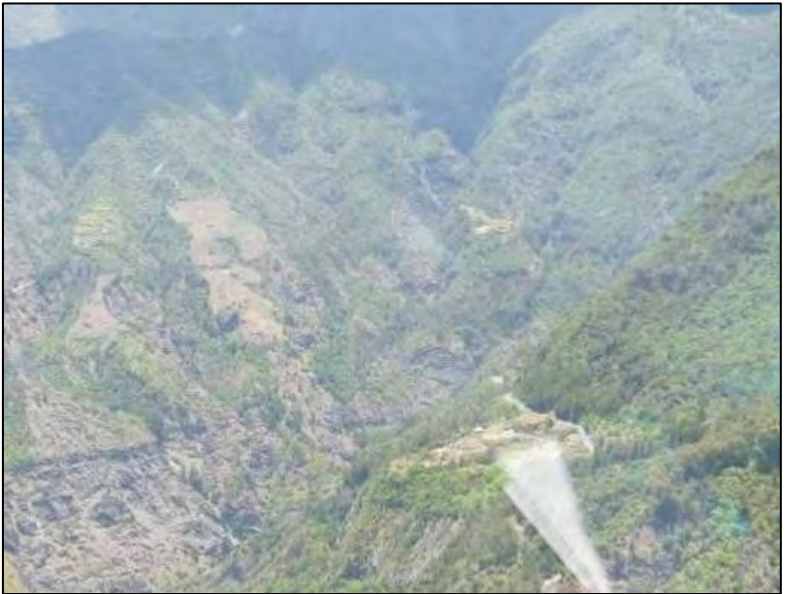
Vue générale des versants amont et aval du tronçon D, de l'Ilet Chicot à la Ravine Gobert

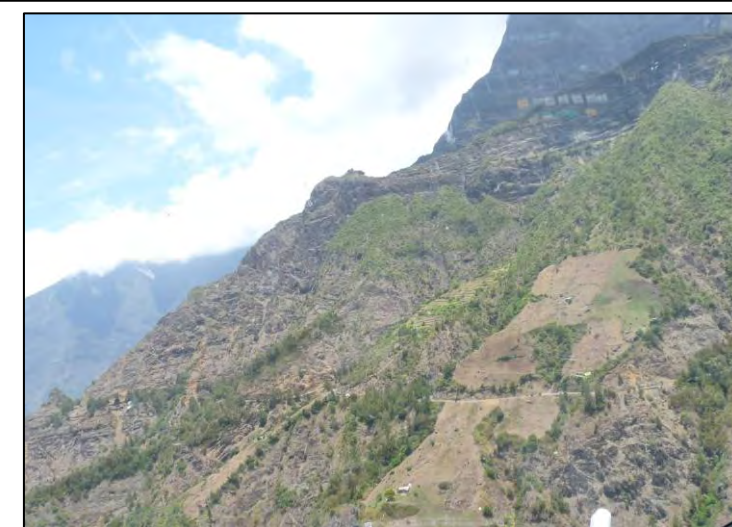
Secteur Cap la Rouille

Le secteur du Cap la Rouille, sensiblement entre les PR 7+800 et PR 8+050 est par ailleurs parmi les plus problématiques du tracé de la RD242, avec une activité régulière de chutes de pierres et de blocs, voire d'éboulements plus conséquents (la route est surplombée par un imposant versant bréchique très altéré et fracturé), et de récurrentes divagations torrentielles de la Ravine la Rouille, s'étalant largement sur la chaussée (sur près de 200 ml dans les cas les plus violents). En cas d'instabilité dans la pente amont (le talus routier est quasiment confondu avec le versant sus-jacent), la chaussée est quasi-systématiquement atteinte. Au Nord également, la chaussée circule à l'aplomb de vastes pentes au rocher très déstructuré.

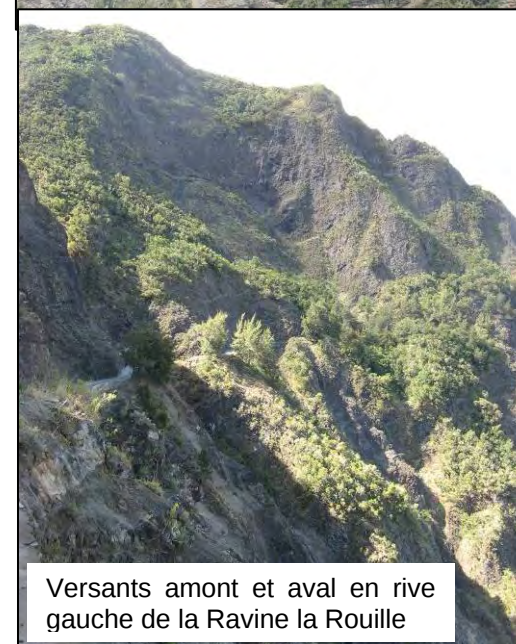
Versants amont et aval en rive gauche de la Ravine la Rouille

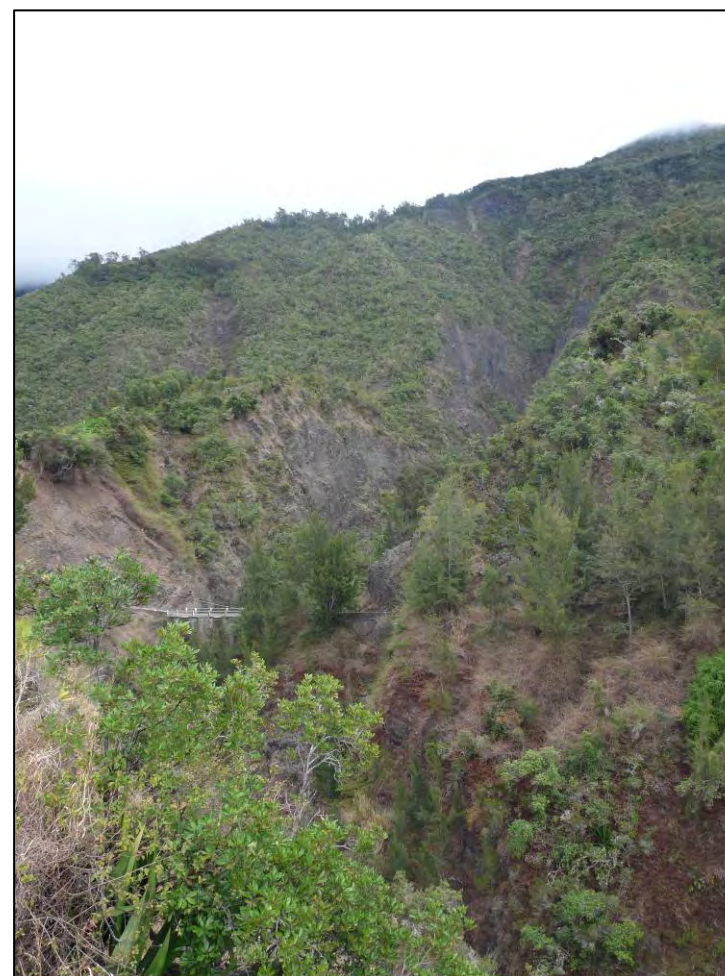
A partir du PR 8+850, les instabilités « aval » intéressent principalement les pentes d'encaissement des ravines traversées, Ravine Sapan et Ravine Patience et ravines affluentes de celle-ci. Par ailleurs, jusqu'au franchissement de la dernière ravine avant l'arrivée à Ilet à Cordes, la route est exposée à des chutes de pierres et de blocs provenant des talus routiers ou des versants sus-jacents. A l'exception de chutes de pierres et petits blocs assez fréquentes en rive droite de la Ravine Patience, les désordres restent relativement peu fréquents.

Vue générale du bassin versant de la Ravine Patience – Sous-tronçon F6
