# Exposition de la RD242 (route d'Ilet à Cordes) aux risques naturels et propositions de sécurisation

Rapport de phase 2 – Propositions de programme  
de sécurisation

BRGM/RP-59311-FR  
Décembre 2010

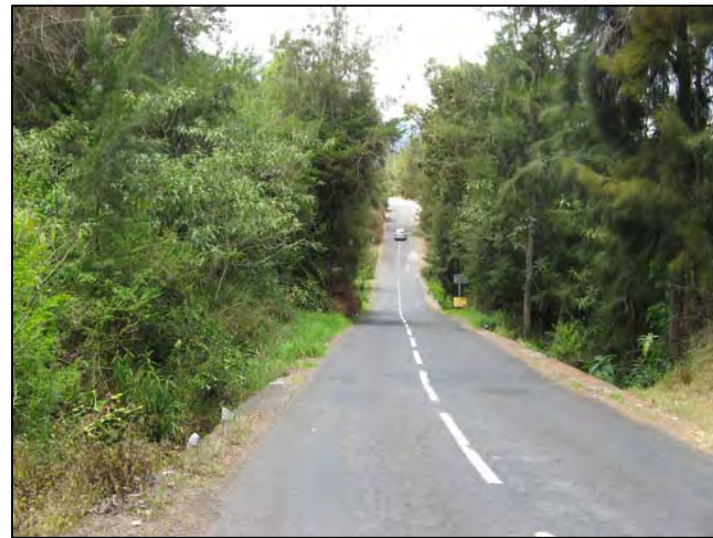
- partie 1 : au sud du sous-tronçon B4, la chaussée traverse trois radiers cartés en aléa fort de ravinement ;
- partie 2 : au niveau de l'Ilet Dijoux, le secteur traverse des colluvions de fond de vallée dans une zone de replat topographique. Quelques traces d'impacts de chute de blocs sont visibles sur la chaussée ;
- partie 3 : localement, une zone présentant une cicatrice d'arrachement récente a été repérée. Elle présente une hauteur de 10 m environ pour une pente de 70 à 80° dans des dépôts d'avalanche de débris.

Partie 1 : passage de la ravine

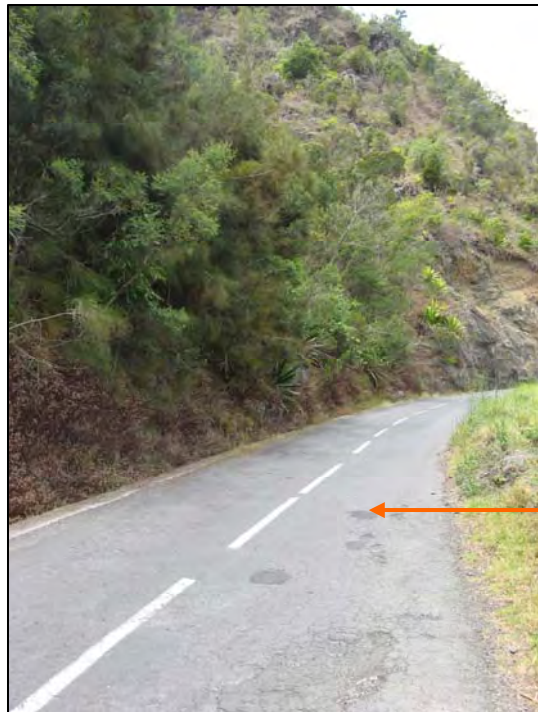
Impacts de chute de blocs

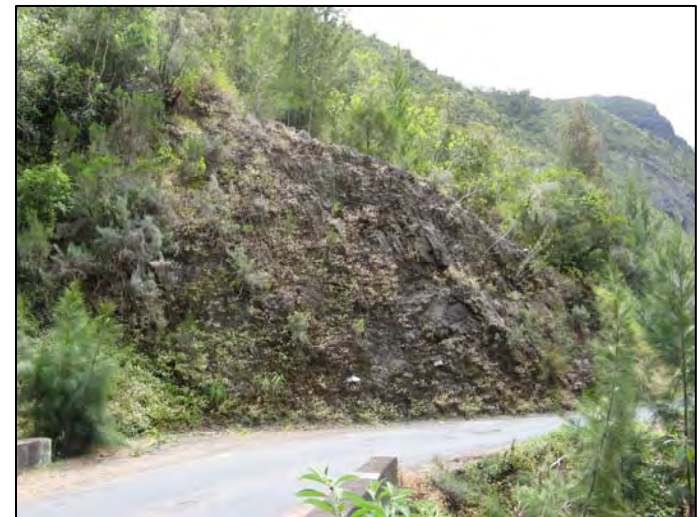
Escarpement rocheux en rive gauche de la Ravine Coin

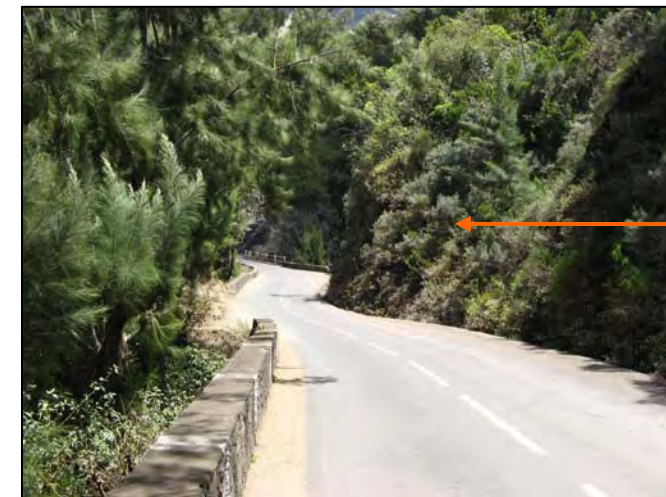
Talus amont en rive gauche

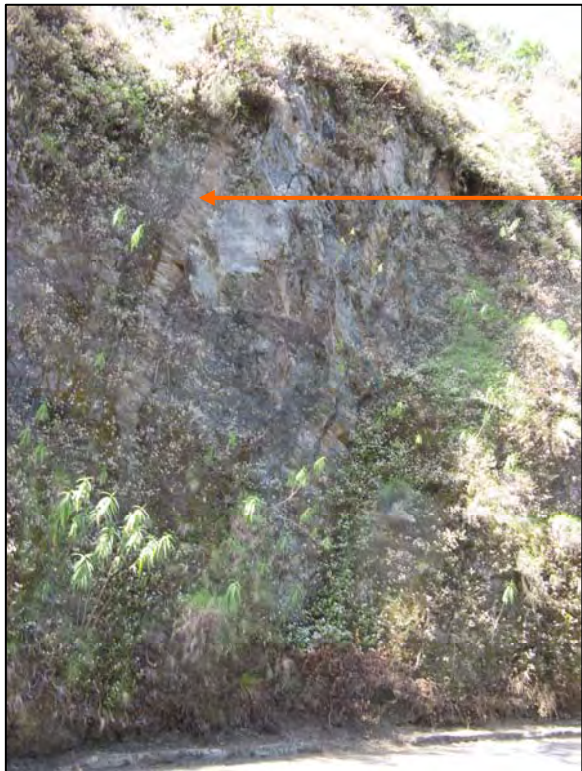
Talus en rive gauche de la ravine
