Rapport d'expertise :

Diagnostic de désordres constatés sur des bâtiments Oye-Plage(62)

BRGM/RP-60426-FR

Novembre 2011

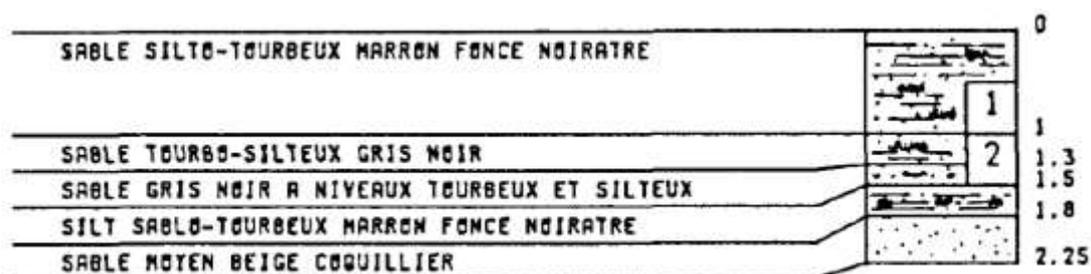
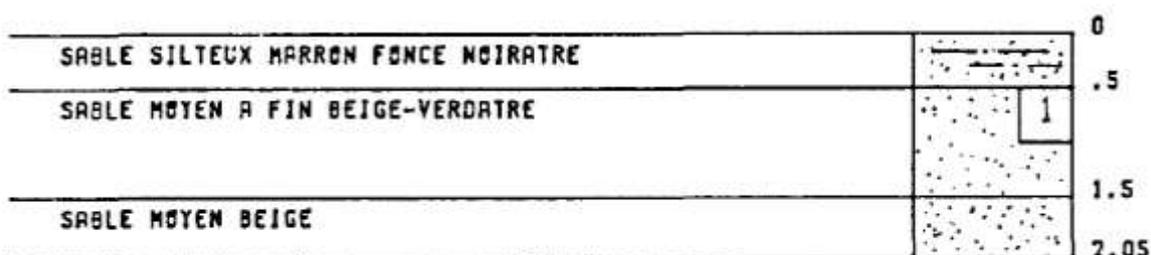
Figure 5 : Coupe géologique du sondage 00027X0063/S1-5 (BSS)

Le sondage 00027X0063/S1-5 (Base de Données du Sous-Sol) montre le détail des faciès de l'assise de Dunkerque. Ces sables situés sous les dunes et cordons littoraux présentent 5 faciès différents (Figure 5).

avec des faciès parfois tourbeux, qui eux, sont susceptibles de retrait-gonflement (Figure 5). Un recensement plus exhaustif des bâtiments fissurés sur la commune montrerait peut-être une répartition différente des dommages que celle observée le jour de la visite.

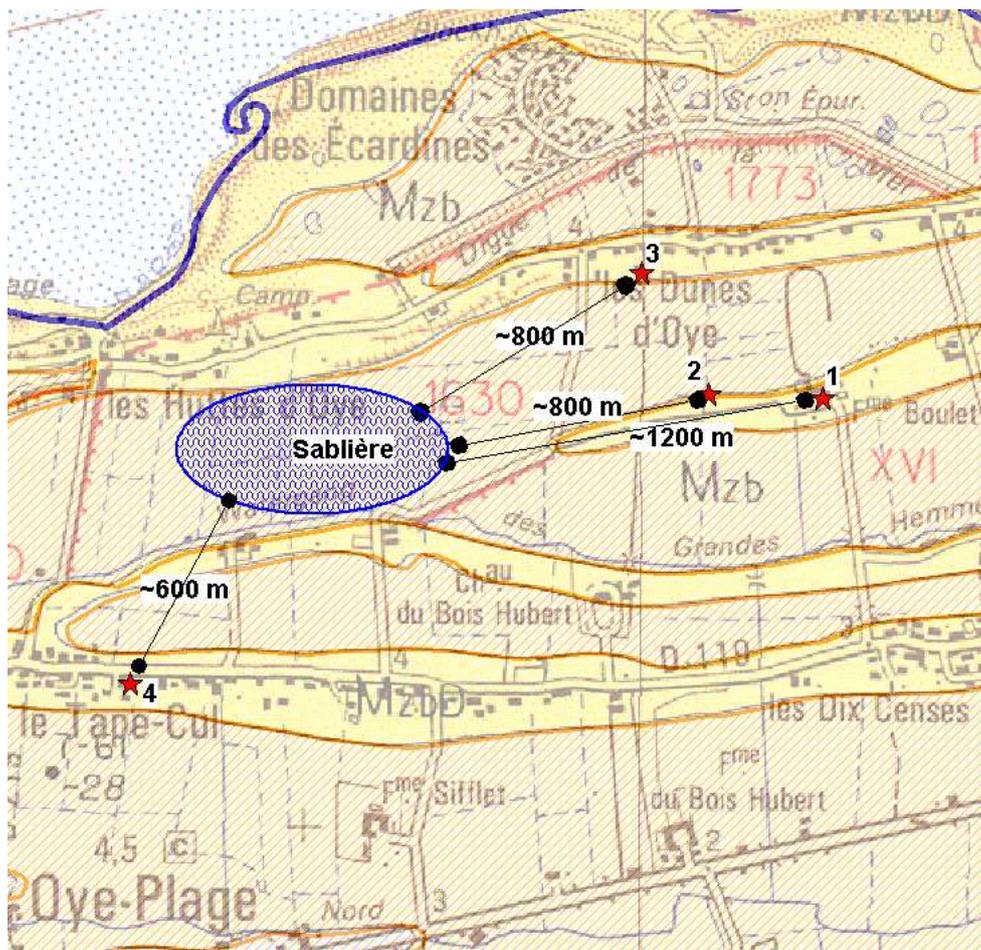
Les quatre sites visités sont tous situés sur ces cordons dunaires récents (Figure 6)

Figure 6 : Extrait de la carte de l'aléa retrait-gonflement de la zone d'étude. Les surfaces hachurées orange délimitent les zones d'aléa moyen, correspondant à la cartographie du niveau Mzb (assise de Dunkerque). Les surfaces jaunes sans hachures délimitent les cordons dunaires sableux récents, supposé non directement concernés par le retrait-gonflement. Les sites visités sont replacés par rapport à l'exploitation actuelle de la sablière.

- Les sites visités sont à des distances variables de la sablière (Figure 6) ; toutes sont bâties sur des niveaux sableux constitués d'anciennes dunes essentiellement sableuses, et, par conséquent, cartographiées comme des formations *a priori* peu susceptibles à l'aléa retrait-gonflement. Cependant, elles reposent sur des niveaux complexes argileux et sableux,

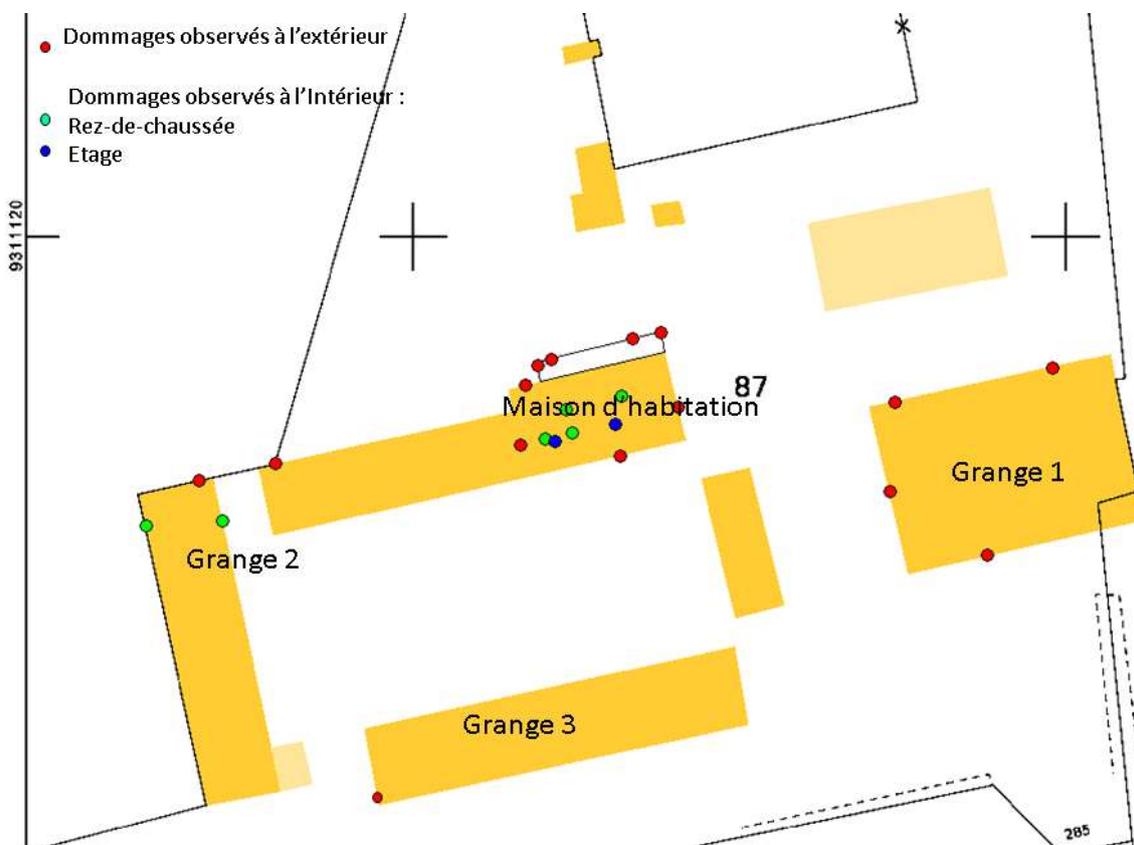
Figure 7 : Localisation des dommages relevés

Le site est une ancienne ferme constituée de plusieurs corps de bâtiments, dont plusieurs présentent des dégradations sévères (Figure 7)

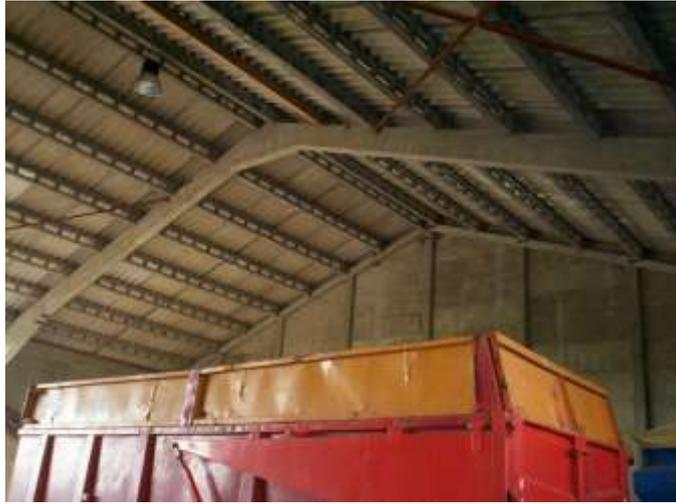
Figure 8 : Structure de la Grange 1

La Grange 1 sert de dépôt de matériel agricole. Elle est constituée d'un bâtiment léger en arceaux de béton reposant sur des piliers (Figure 8).

On remarque que les arceaux en béton constituant la charpente de l'édifice sont en bon état et ne présentent pas de fissures ou de zones de faiblesse (Figure 8) ; les dommages observés semblent correspondre à une déformation de la structure, vraisemblablement liée à des mouvements du sol.

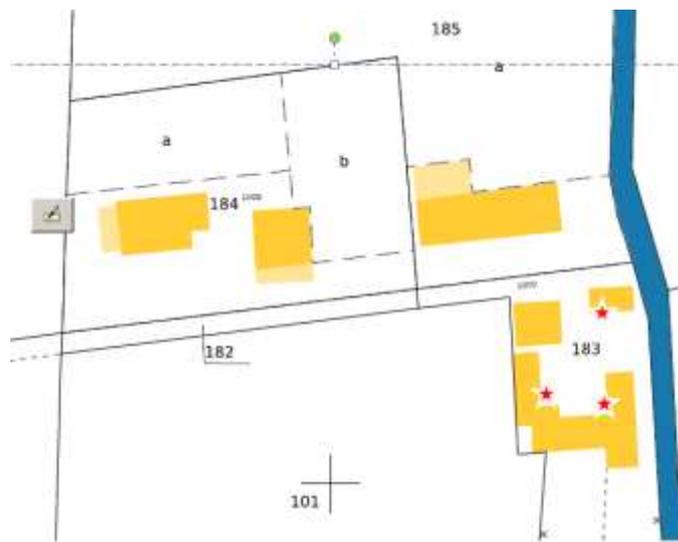
Figure 15 : Parcelle de la ferme des Grandes Hemmes (extrait). Les étoiles indiquent les façades où des fissures ont été observées

Nous ne sommes pas entrés à l'intérieur des bâtiments, et n'avons constaté que les dommages apparents depuis l'extérieur. Les façades présentent de multiples fissures, aussi bien sur l'habitation principale (Figure 16a), que sur les dépendances (Figure 16b)

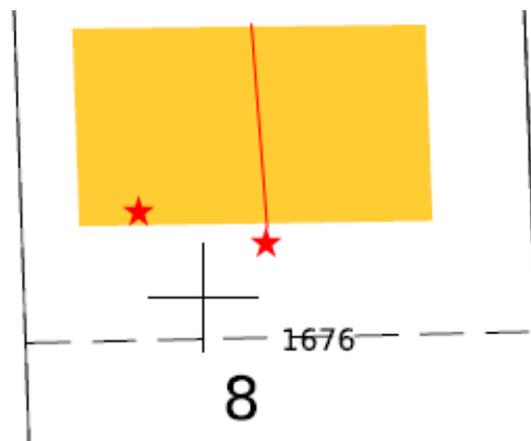
Le site du 1676 route des Dunes est un pavillon récent (1981). De fines fissures traversent le sol du pavillon, de part en part, selon une orientation nord sud (carrelage fissuré). Des briques de la façade sont également fissurées. Des fissures sont également observées dans la pièce de l'angle sud-ouest de l'habitation (Figure 17).

Figure 17 : Localisation approximative sur fond cadastral des dommages du 1676 route des dunes

Ces fissures, très fines, seraient apparues récemment selon l'occupant des lieux, et continueraient à évoluer (craquements entendus récemment).

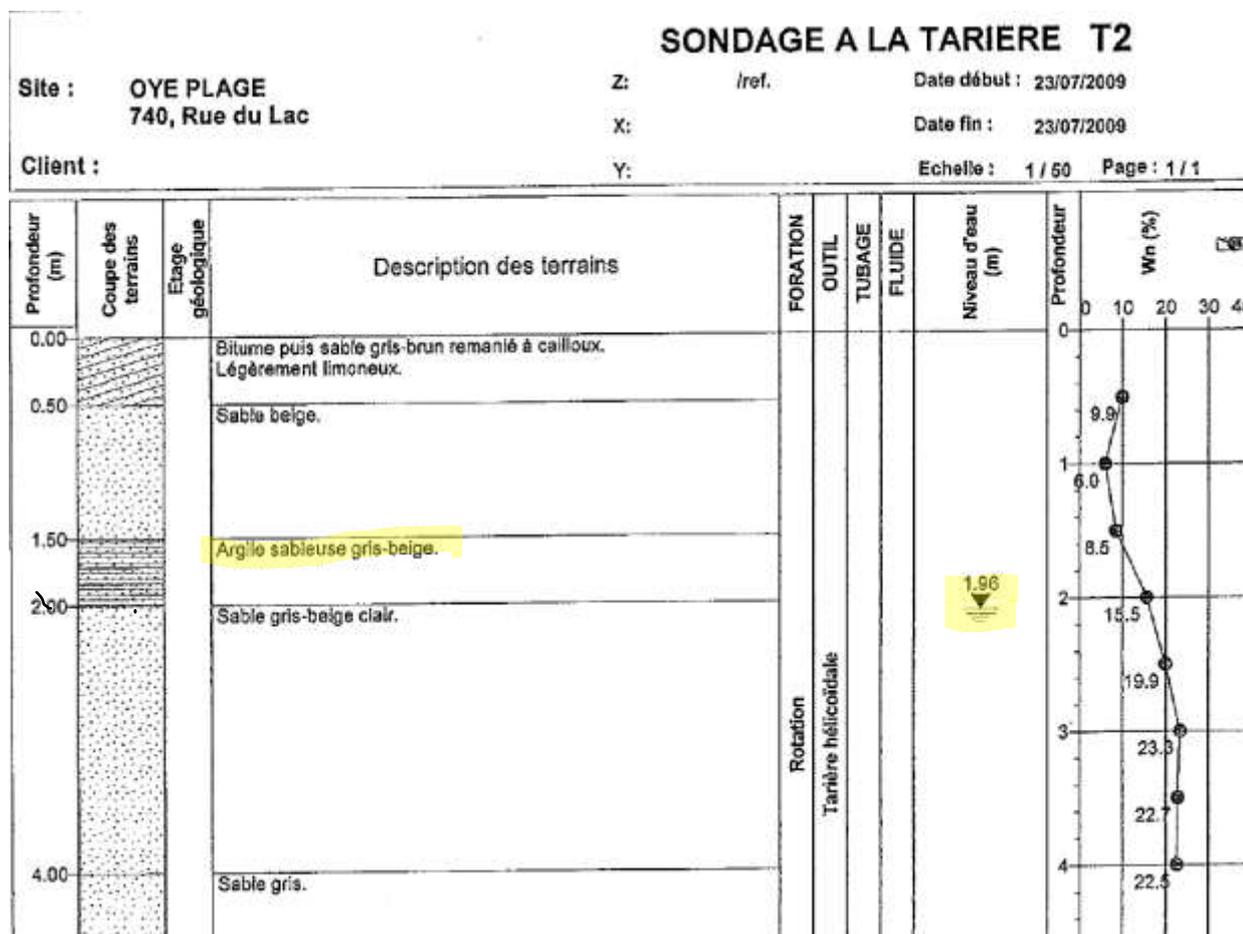
Figure 23 : Coupe lithologique du sondage T2 réalisé 740 rue du Lac (ARCADIS, 2009)

En effet, des sondages à la tarière permettent de préciser la coupe des terrains, au moins au niveau de la parcelle du 740 rue du Lac (Figure 23)

Ainsi, il semble que la présence d'une couche d'argile sous la faible couche plus sableuse représente un facteur naturel de prédisposition pour expliquer l'instabilité des sols, par retrait-gonflement.

Le niveau de la nappe situé à la base de la couche d'argile en été ne sature pas les argiles, qui peuvent se rétracter. En période de plus hautes eaux, voire même de pluies prolongées, le niveau de la nappe peut remonter suffisamment pour saturer les argiles, dont le volume augmente ; l'alternance de périodes de saturation et de désaturation de ces argiles est le facteur déclenchant du retrait-gonflement.

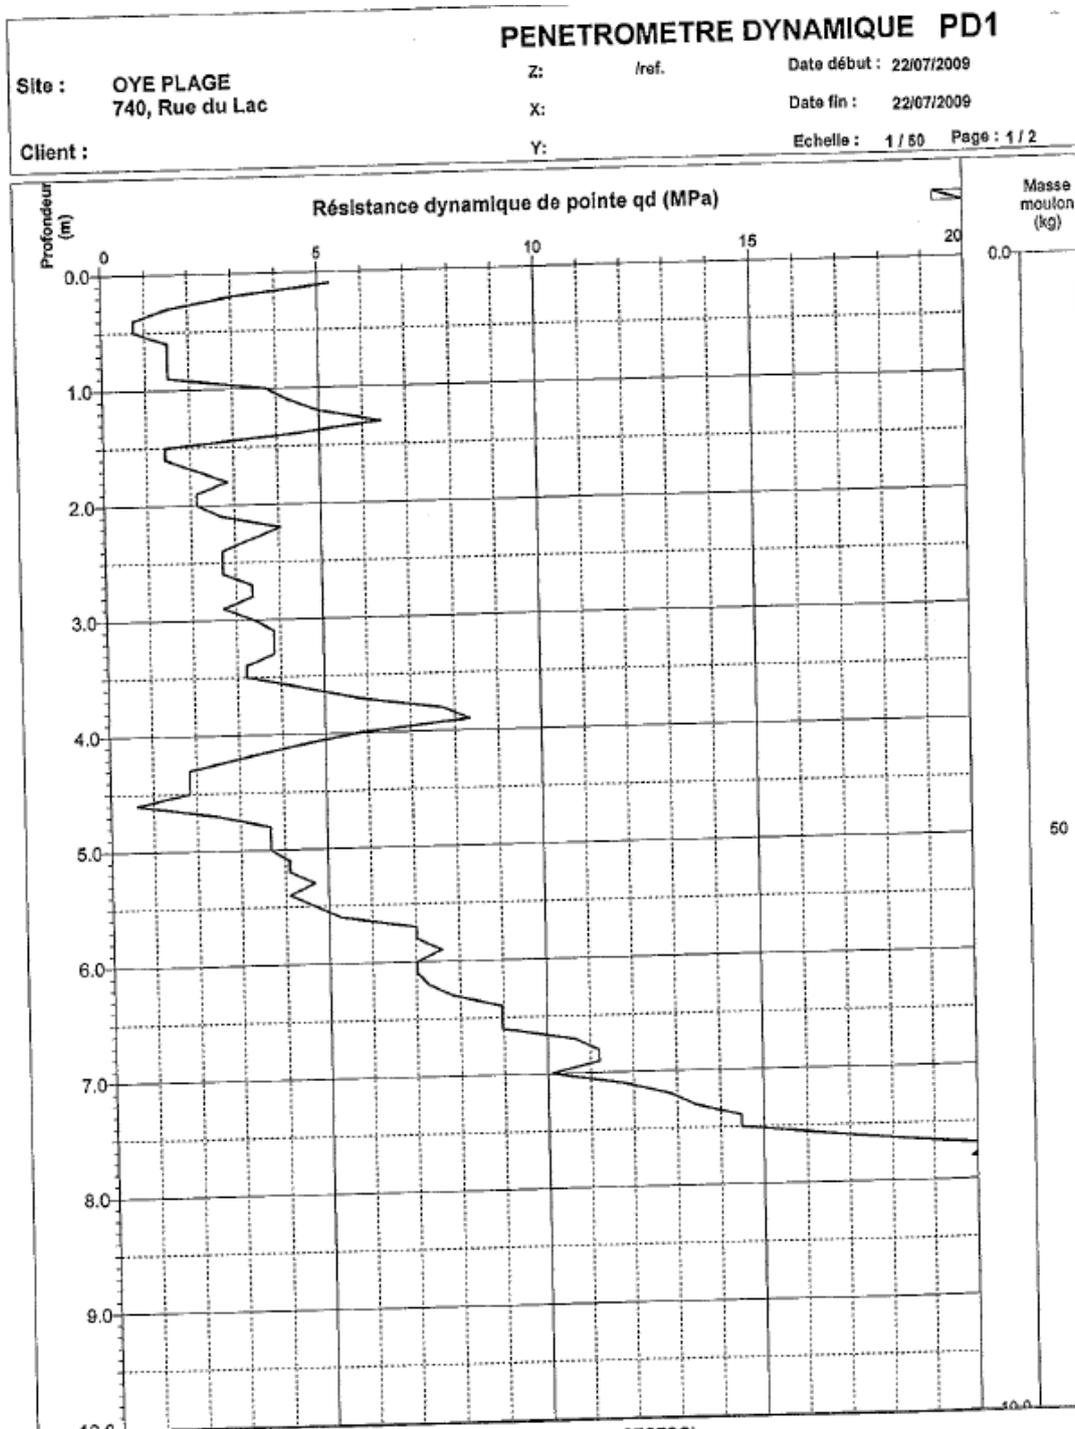
Figure 24 : Diagramme de résistance dynamique des terrains (ARCADIS, 2009)

On remarque aussi, dans cette même étude, que la résistance à la pénétration de l'outil est très faible dans les premiers mètres du sondage (présence d'un horizon très peu résistant autour de 4,6 m de profondeur (tourbe ?)). On trouve en revanche des terrains de meilleure résistance vers 6 ou 7 m de profondeur (Figure 24).

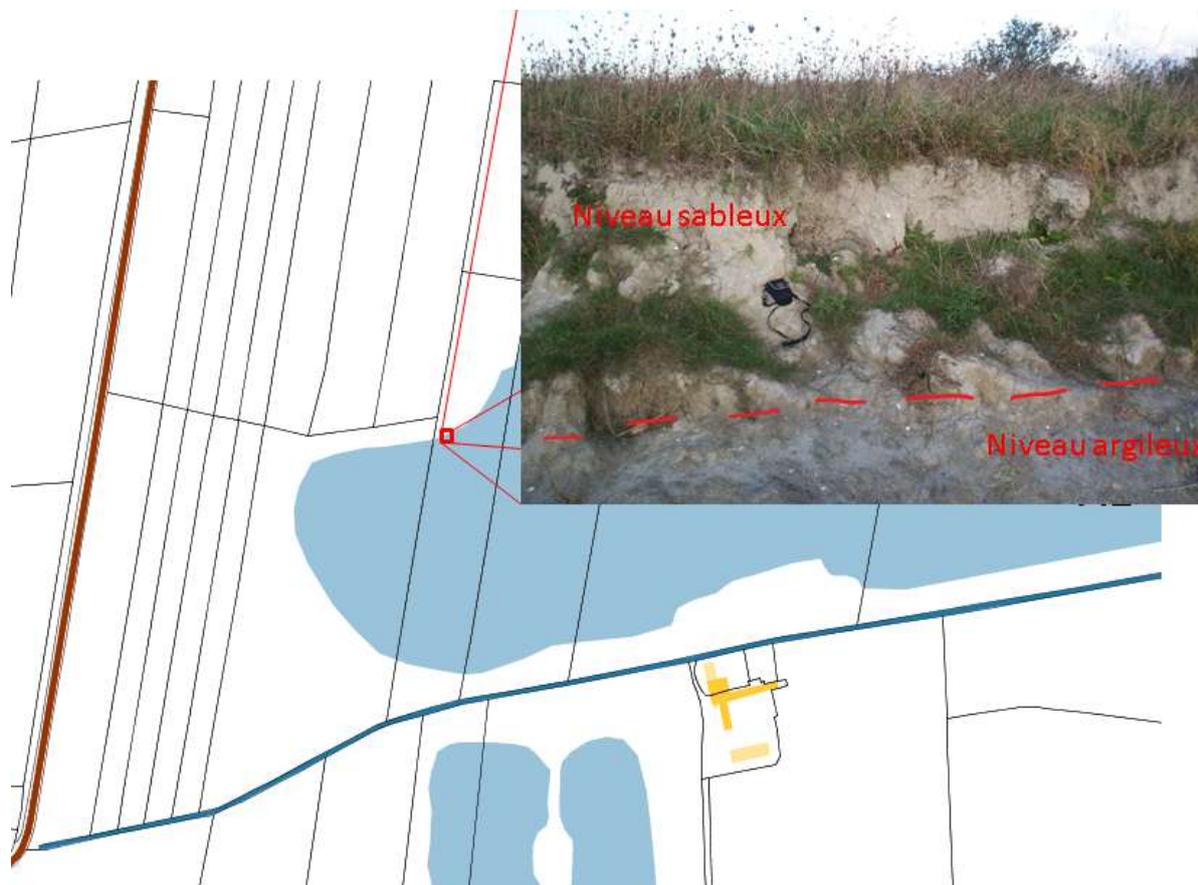
Figure 25 : Coupe du terrain relevée au niveau de la berge de la sablière, parcelle n°13

Bien que nous ne disposions de données précises que pour le site du 740 rue du Lac, il est très probable que les mêmes mécanismes doivent être invoqués pour les autres sites visités, la nature du sous-sol étant de nature tout à fait analogue (Figure 25)
