Suivi de l'exposition aux mouvements de terrain de la route de la Corniche, commune d'Urrugne (64) - Etat zéro

Rapport final

BRGM/RP-61119-FR

Mai 2012

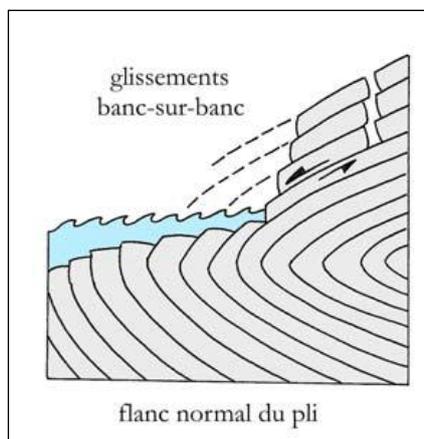
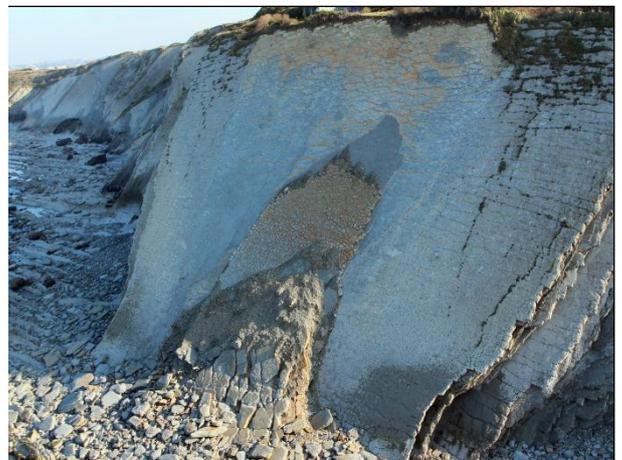
Illustration 6 : Schéma de principe d'un glissement banc sur banc et exemple de manifestation sur le tronçon 6 (cliché Balloïde Photo, 2012)

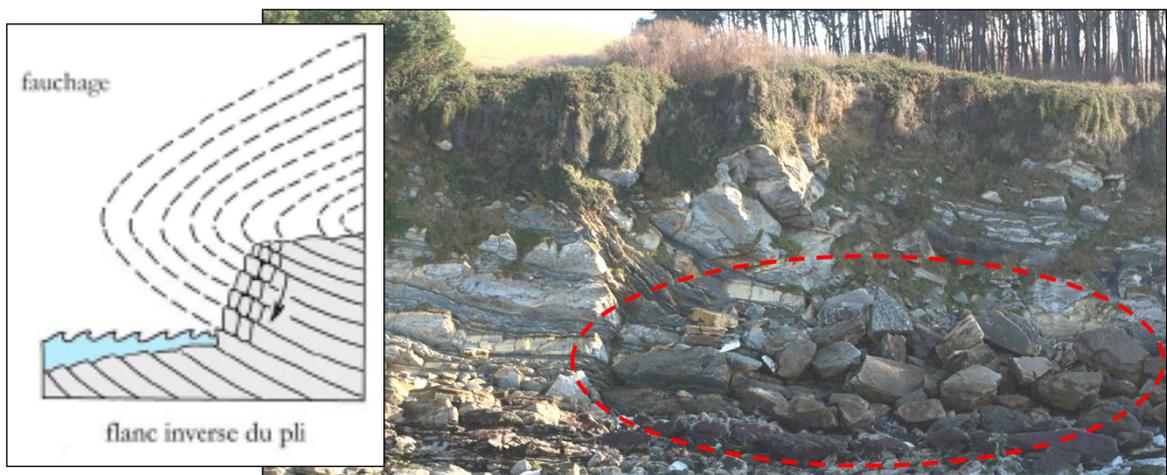
Illustration 7 : Schéma de principe du phénomène de fauchage et exemple de manifestation sur le tronçon 18 (cliché Balloïde Photo, 2012)

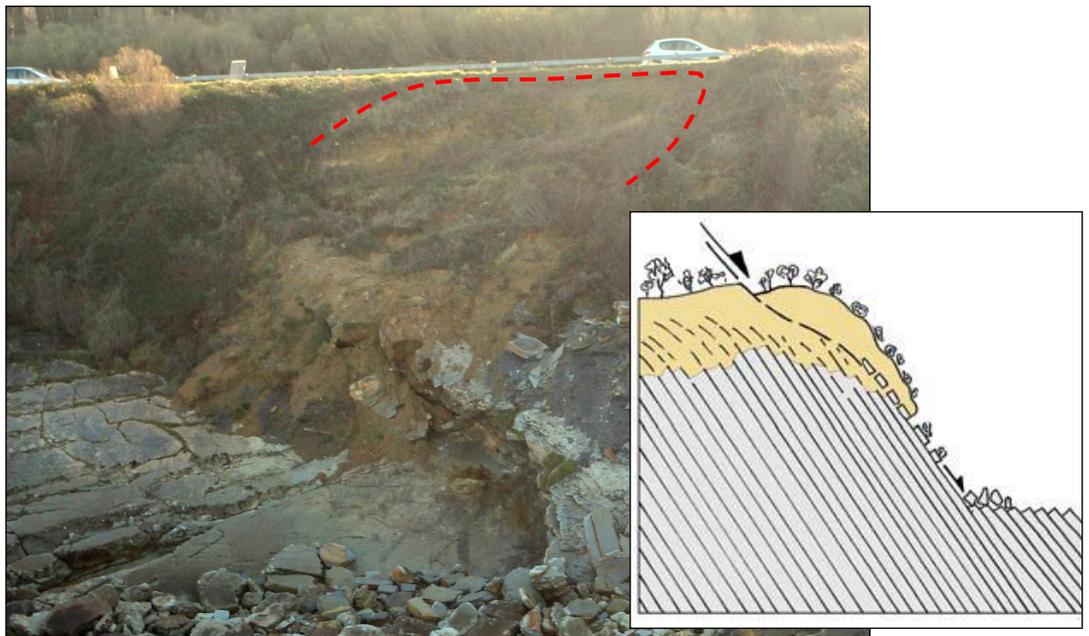
Illustration 8 : Schéma de principe d'un glissement affectant la couverture altérative des flyschs et exemple de manifestation sur le tronçon 19 (cliché Balloïde Photo, 2012)

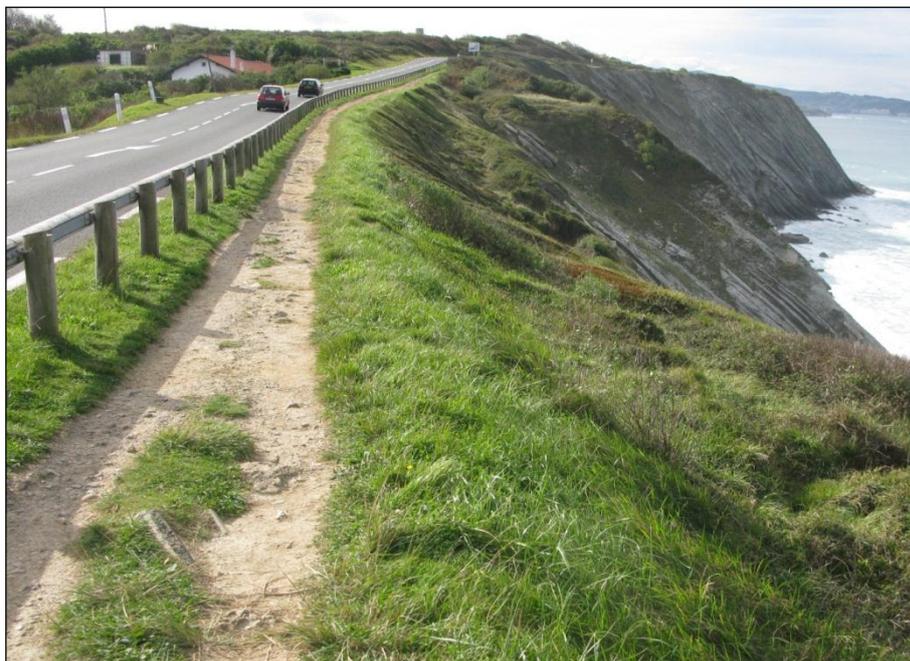
- Aucun fossé de collecte des eaux de ruissellement n'est présent, ni coté amont ni coté aval de la route ;
- Malgré un dévers général de la route orienté coté aval, une partie des eaux ruissellant sur la chaussée est susceptible de rejoindre l'accotement enherbé et le talus amont de la route (cf. illustration 13), et ainsi de contribuer aux instabilités constatées sur la falaise ;

Illustration 13 : Contexte de bordure de falaise au droit du tronçon 5

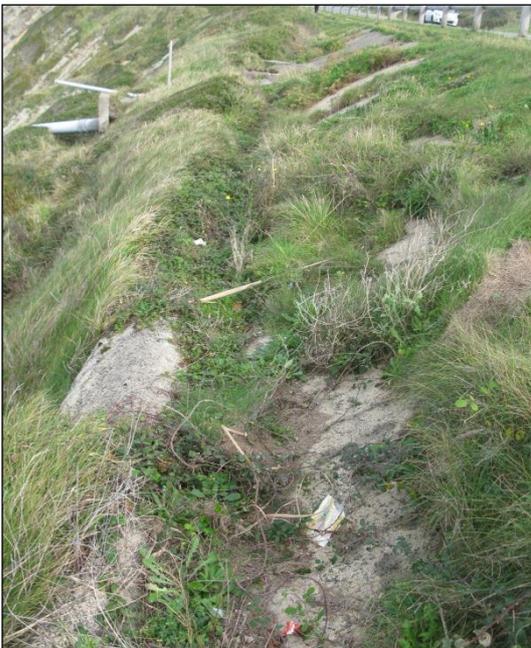
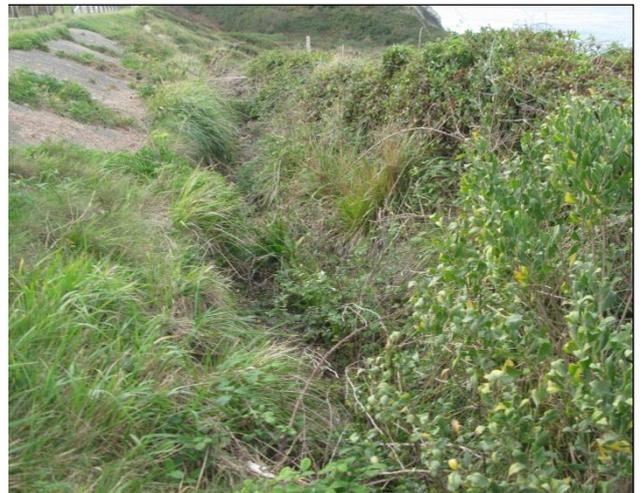
Illustration 17 : Manque d'entretien du fossé bétonné en tête de falaise du tronçon 7 (cliché de gauche : branche sud-ouest , cliché de droite : branche nord-est)

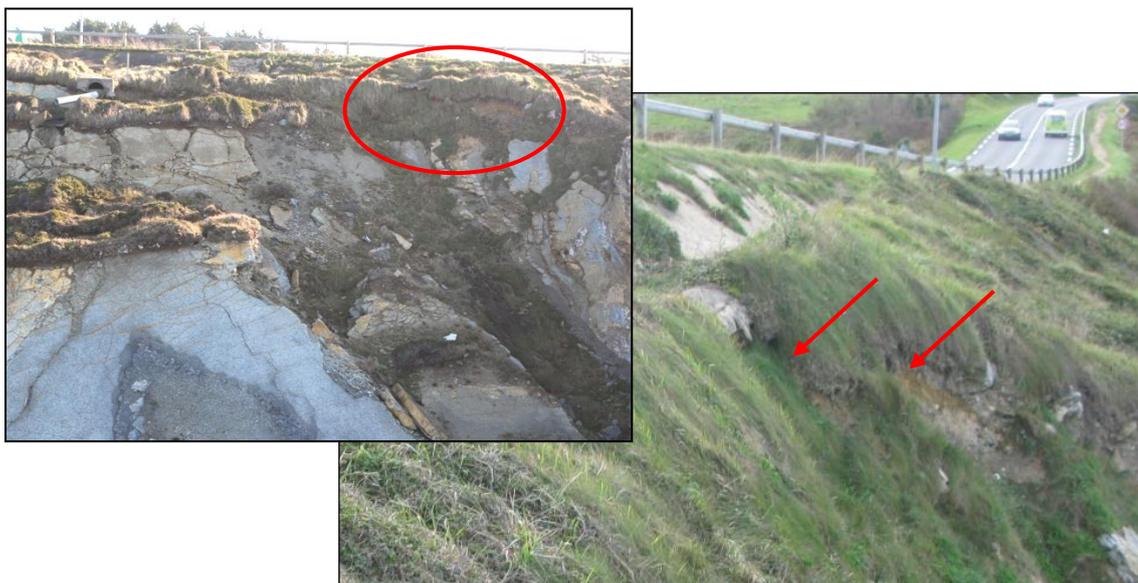
Illustration 18 : sous-cavage de la branche sud-ouest du fossé bétonné en tête de falaise - tronçon 7

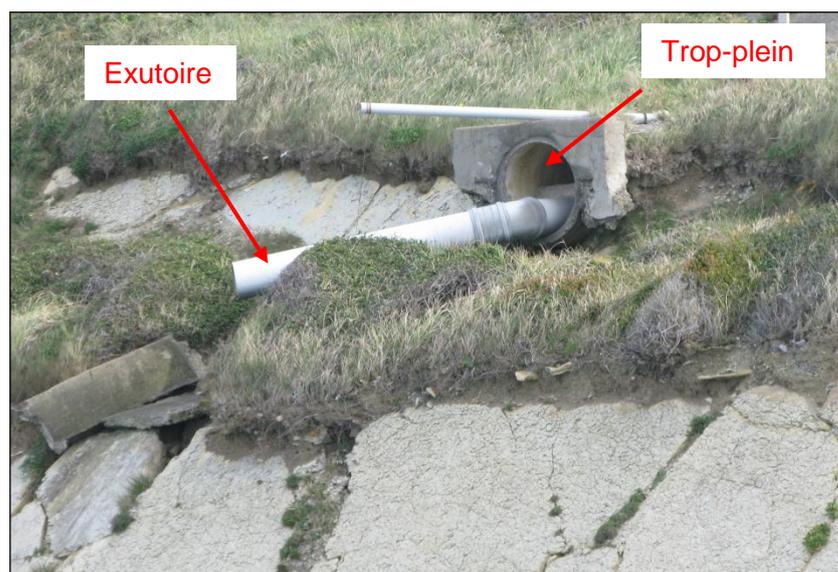
Illustration 19 : Exutoire du dispositif de rejet en tête de falaise et déversement possible par le trop-plein - tronçon 7

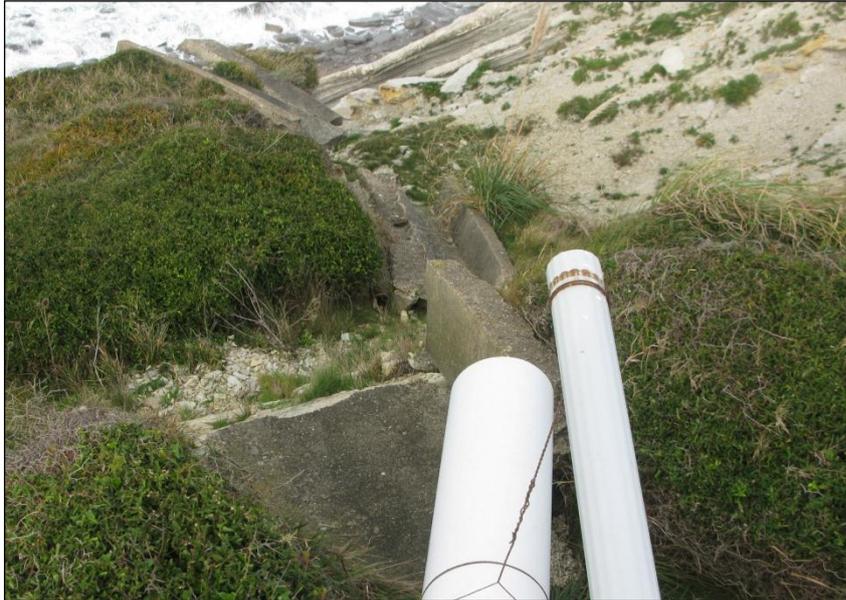
Illustration 20 : caniveau en béton d'évacuation des eaux pluviales en cours de démantèlement - tronçon 7

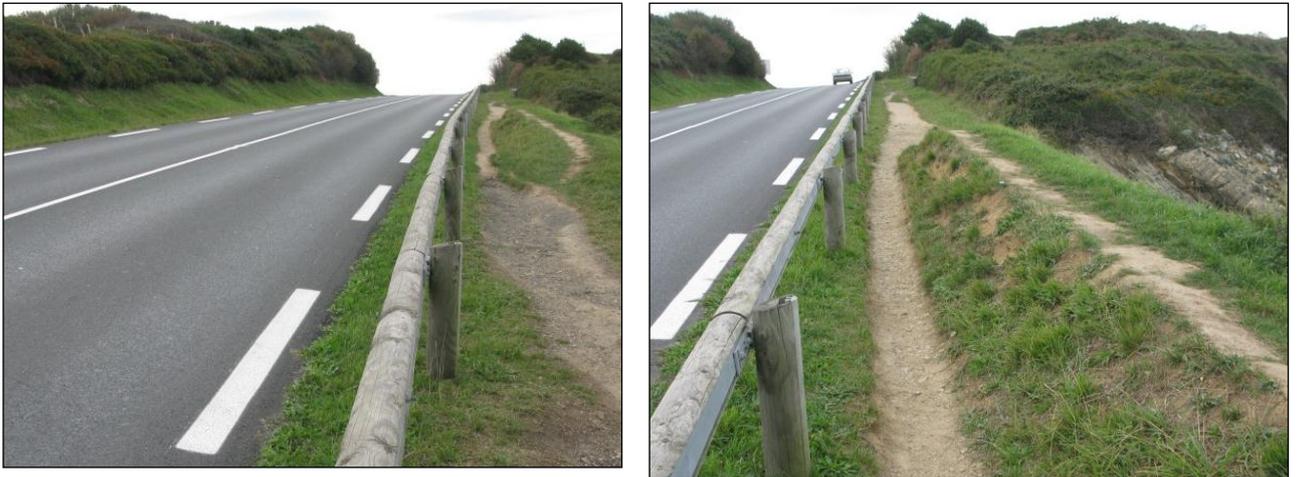
- Un fossé enherbé cours en bordure amont de la chaussée, permettant l'évacuation vers le tronçon 8 des eaux issues de l'amont de la route ;
- Le dévers de la chaussée oriente préférentiellement les eaux de ruissellement vers la falaise littorale, alors même qu'aucun dispositif de collecte n'est présent. Pour autant, les rejets directs dans la pente apparaissent au global assez limités dans la mesure où d'une part les apports sont pour une large part drainés par le sentier littoral en direction du tronçon 8 (favorisés en cela par la pente longitudinale assez prononcée sur ce linéaire) et où d'autre part la tête de falaise est séparée de la chaussée par un talus plus ou moins marqué (cf. illustration 22).

L'impact par rejet direct des eaux de ruissellement de voirie sur les instabilités de falaise apparaît au final assez limité sur ce tronçon.

Illustration 22 : Contexte de bordure de falaise au droit du tronçon 9

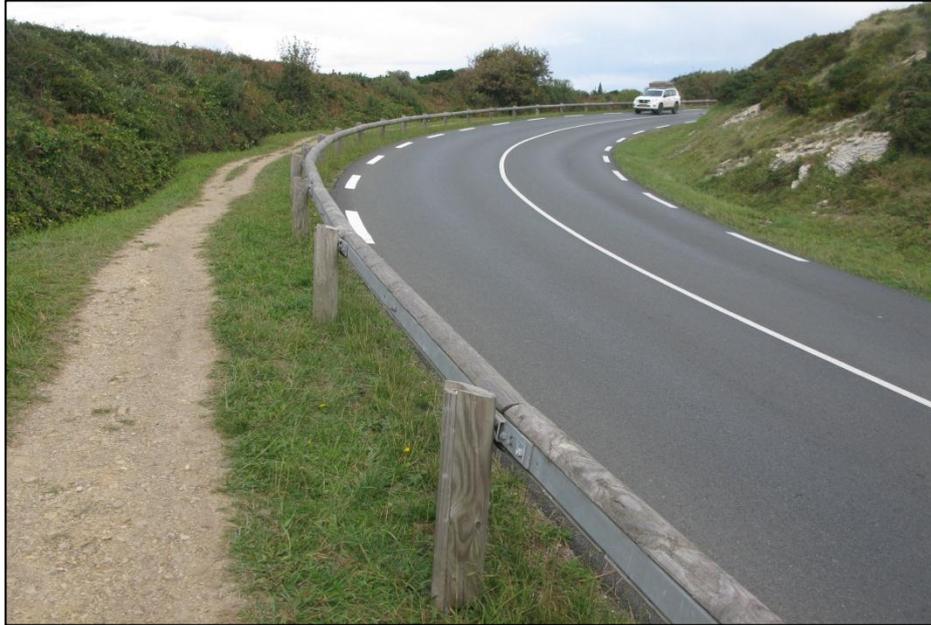
- Un léger fossé enherbé cours à la fois sur les bordures amont et aval de la chaussée, permettant le drainage des eaux de voirie à l'extérieur du tronçon ;
- Sur l'ensemble du tronçon, l'escarpement littoral est séparé de l'accotement de la chaussée par un talus, empêchant tout déversement direct dans la falaise.

L'impact par rejet direct des eaux de ruissellement de voirie sur les instabilités de falaise n'apparaît pas, au final, déterminant sur ce tronçon.

Illustration 24 : Contexte d'assainissement de la chaussée – tronçon 12

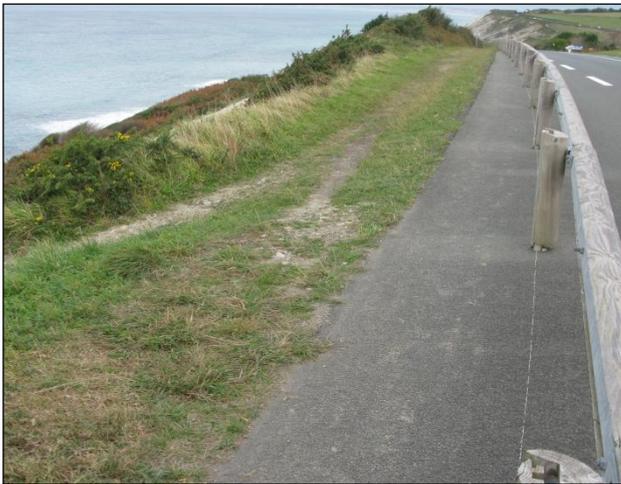
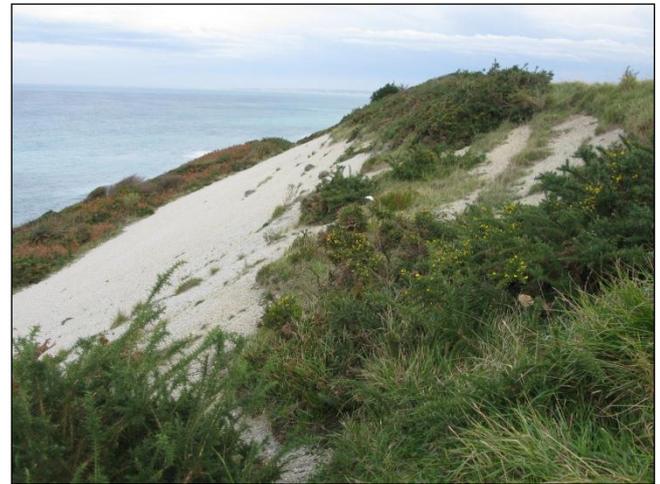
Illustration 28 : A gauche : zone de rejet direct possible en falaise des eaux de ruissellement de voirie, en partie sud du tronçon 12 (absence de talus ou fossé bordant la chaussée côté littoral) ; à droite : banc en cours d'évolution en contrebas de la zone de rejet

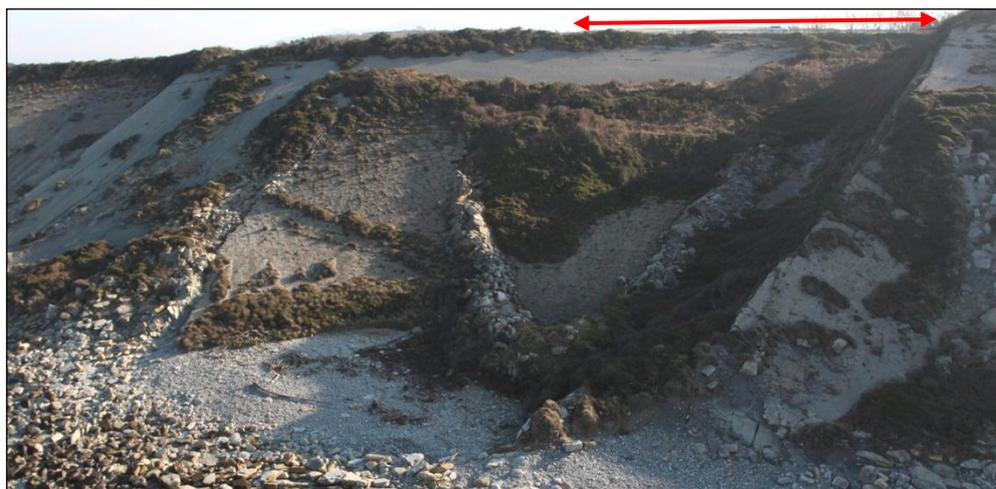
Concernant le linéaire en partie sud de tronçon, on soulignera le fait que ce secteur a été identifié par l'analyse photo-interprétative faite dans le cadre de l'expertise de 2009 (cf. illustration 30) comme connaissant une activité de type glissement banc sur banc perceptible depuis au moins le début des années 1990 (activité décelable sur les clichés datant de 1992).

Illustration 29 : Identification de la zone sur laquelle des rejets directs en tête de falaise d'eaux pluviales sont possibles (cliché Balloïde Photo, 2012)

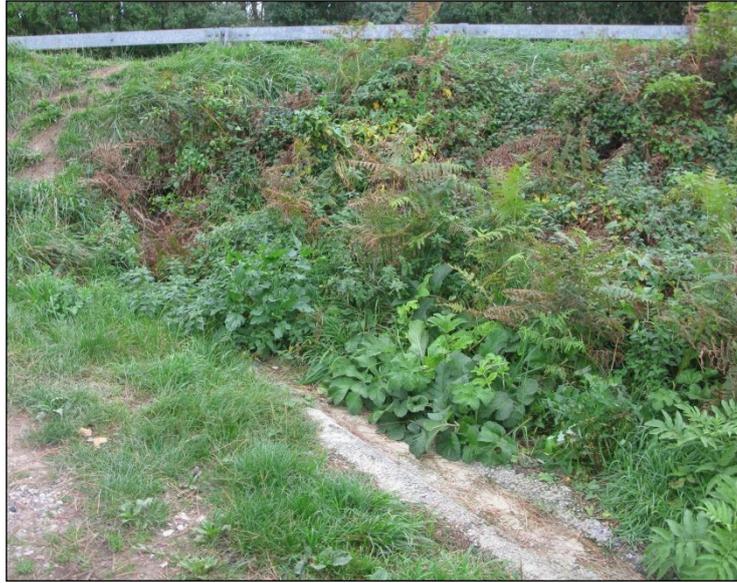
Illustration 36 : Caniveau bétonné en aval de la route en partie envahi par la végétation – tronçon 19

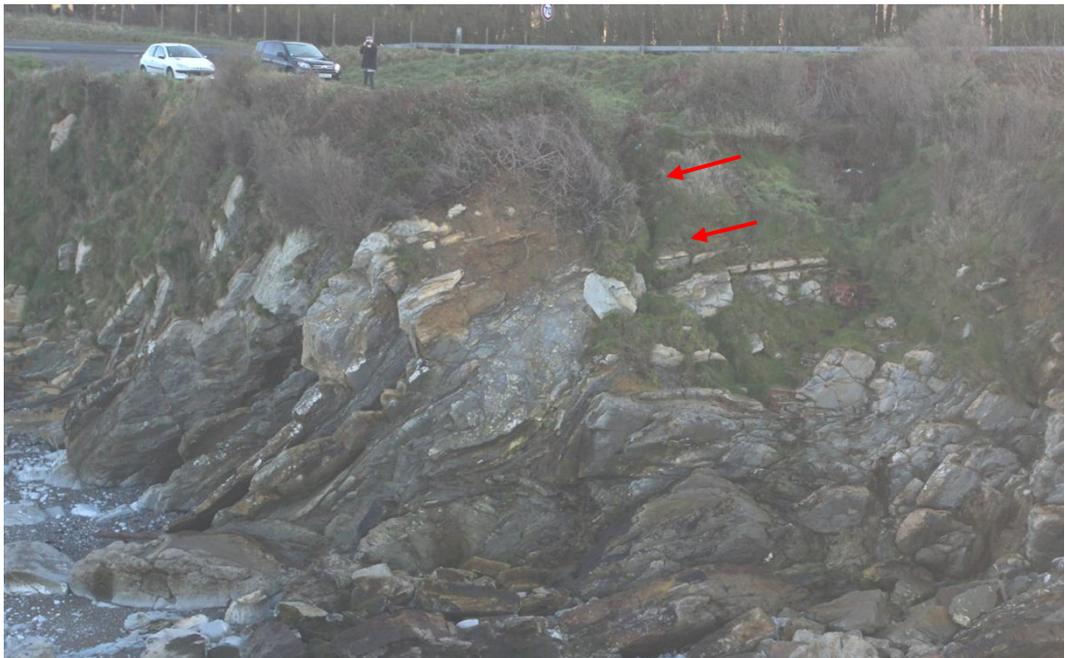
Illustration 37 : Entaille érosive au niveau du point de rejet des eaux pluviales – tronçon 19 (cliché Balloïde Photo, 2012)

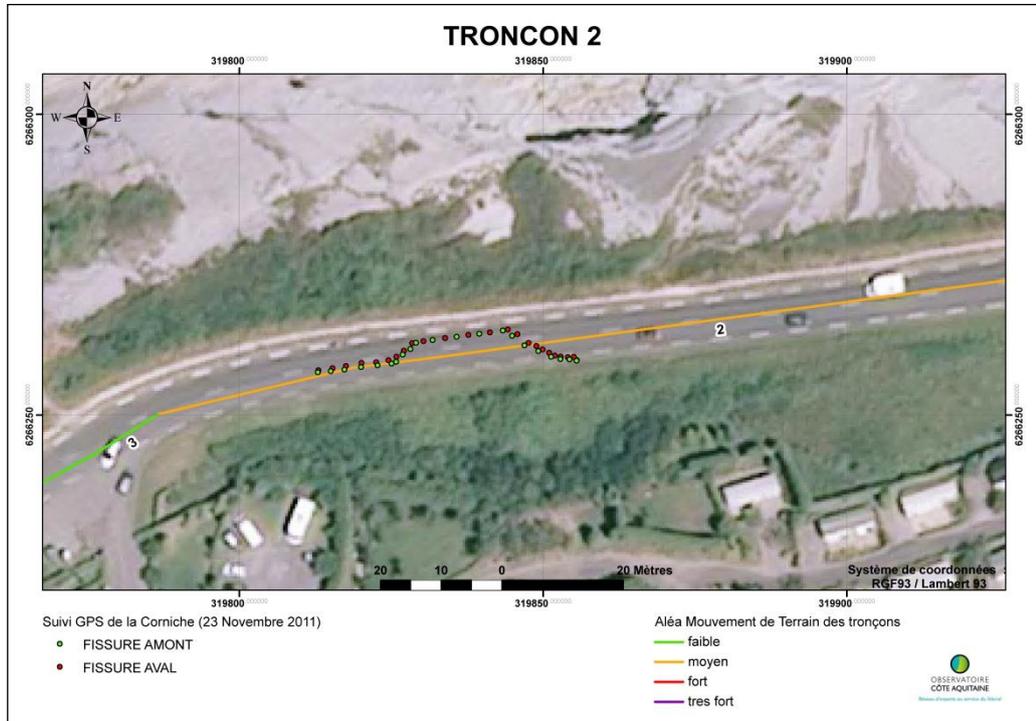
Illustration 42 : Levés DGPS tronçon 2

Ce tronçon est caractérisé par la présence de fissures millimétriques à plurimétriques (associé à un tassement centimétrique à pluricentimétrique) se développant sur une quarantaine de mètres environ et intéressant jusqu'à près des trois quarts de la chaussée (cf. illustrations 11 et 42). Ces indices témoignent d'un mouvement superficiel vers le camping situé en contrebas de la route, sans lien direct avec la proximité de la falaise littorale.

Compte-tenu des indices d'instabilité observables, il est probable que les désordres correspondent à un glissement lent des terrains d'assise de la route (remblai) ainsi potentiellement des terrains meubles sous-jacents. Ce type de mouvement est généralement étroitement lié à la teneur en eau de la masse mobilisée. L'absence de dispositif de collecte et d'évacuation des eaux ruisselant sur la route apparaît de fait comme un facteur aggravant probable du processus en cours.

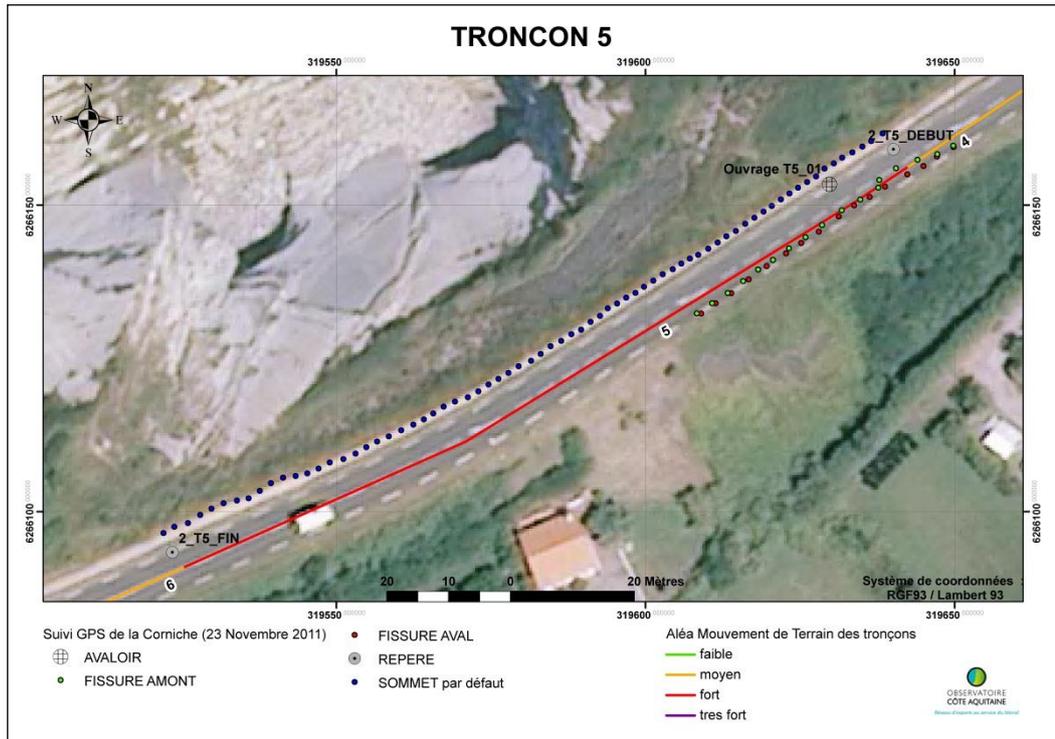
Illustration 43 : Levés DGPS tronçon 5

Ce tronçon, classé en aléa fort vis-à-vis du recul de la falaise littoral, est également concerné par une fissuration millimétrique à plurimétrique se développant sur une cinquantaine de mètres (dans sa partie nord-est - coté Socoa) et concernant la demi-chaussée amont (cf. illustrations 12 et 43).

De façon analogue au tronçon 2, ces désordres trahissent un mouvement superficiel affectant le talus amont de la route, sans lien direct avec la falaise littorale.

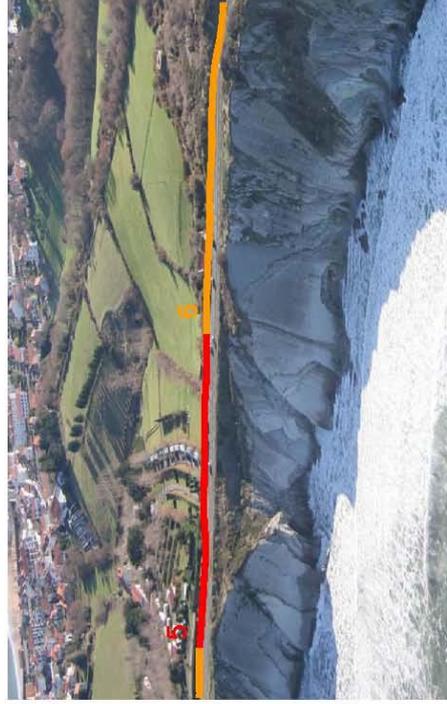
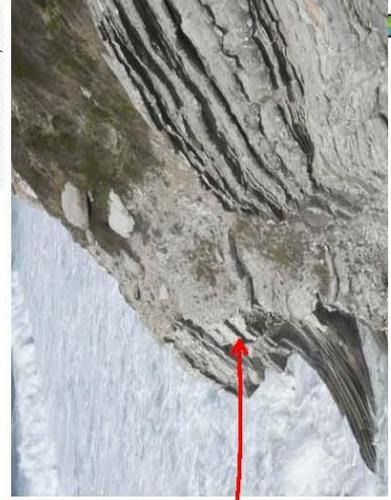
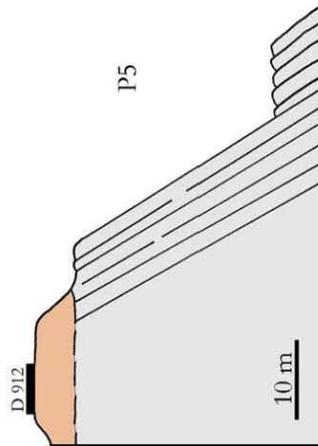
Tronçon n° 5

Fracturation : présence de 2 zones faillées où se développent les sous-cavages

- Glissements banals sur bancs
- Glissements superficiels affectant les altérites.
- Parement maçonné réalisé en sommet de falaise (40 m de longueur sur 6 – 7 m de hauteur). Mauvaise maîtrise des eaux, caniveau béton en pied du parement obstrué, non entretenu.

- Point 1 : un glissement banc sur banc.
- Point 2 : fort sous-cavage des bancs mameux sur 15 m de profondeur. Banc calcaire fracturé horizontalement en pied (signe de rupture potentielle).

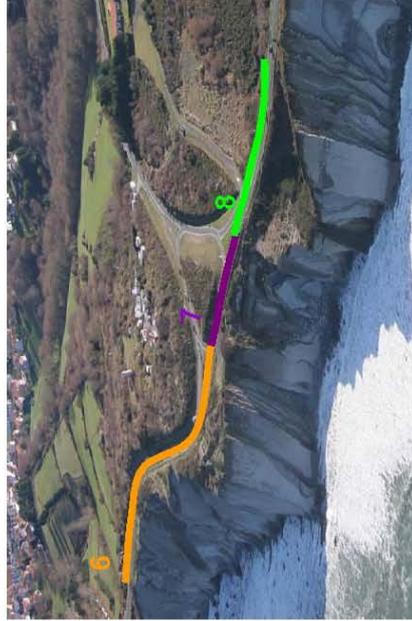
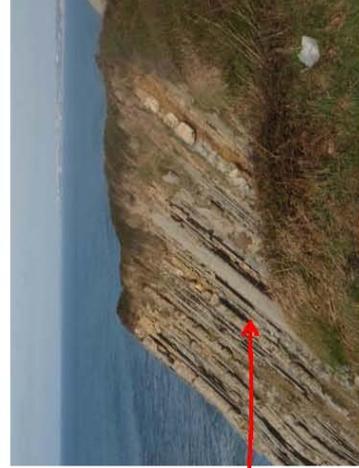
Tronçon n° 7

Fracturation : présence d'un accident au début du tronçon

Zone très instable, succession de glissements bancs sur bancs en cours d'évolution

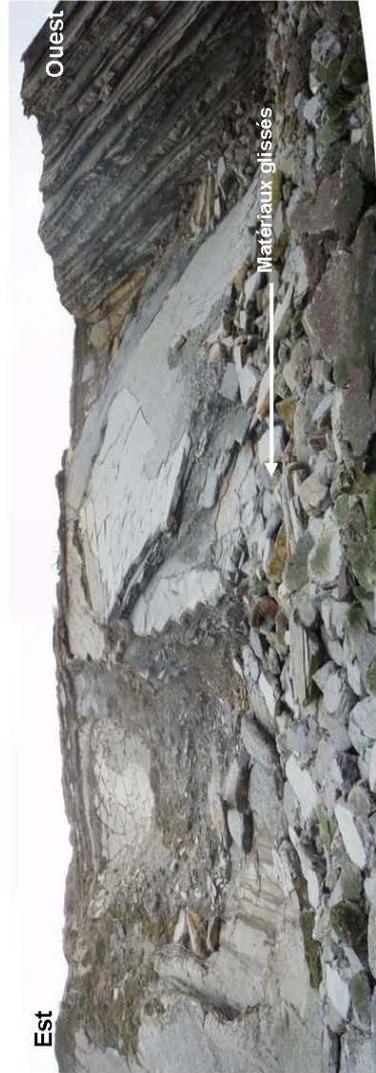
Evolution significative en sommet de falaise entre 2002 et 2009

En début de tronçon, le sentier du littoral passe à 2 m de la bordure de falaise dans une zone faillée (forte altération). Il est recommandé de décaler le sentier vers l'intérieur. Un glissement dans ce secteur atteindra le sentier (cf photos ci-contre).

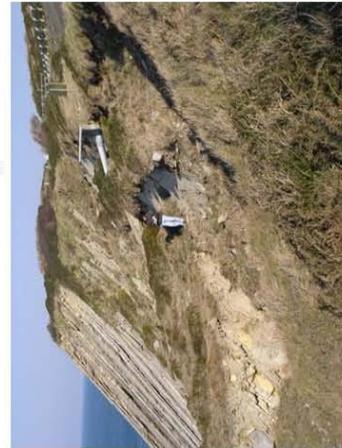
Zone glissée, sommet de falaise, 2002

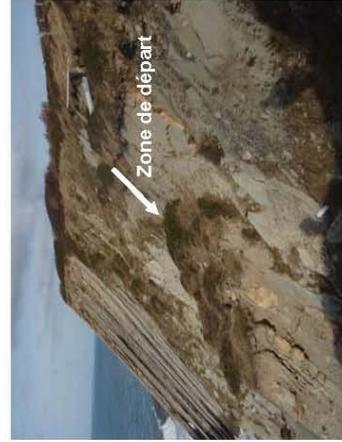
Zone glissée, sommet de falaise, mars 2009

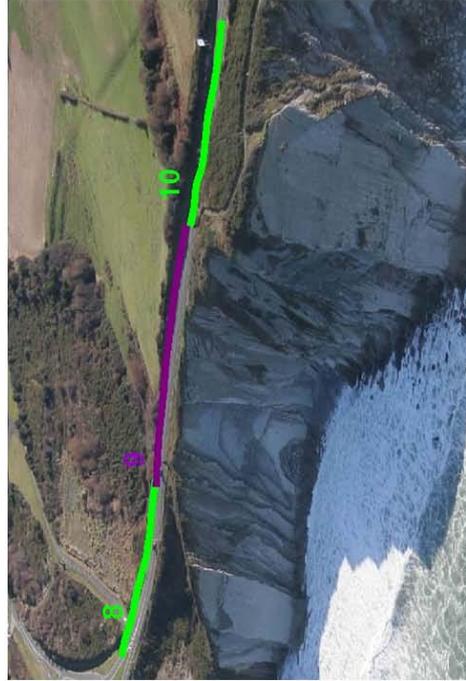
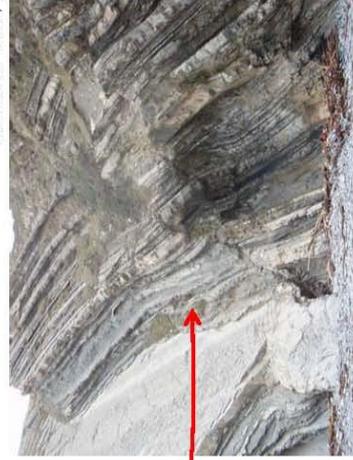
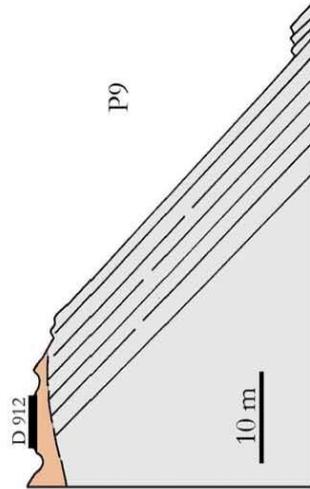
Tronçon n° 9

Longueur tronçon :	120 m
Distance route / à la falaise :	de 2,5 m à 10 m
Hauteur falaise / pendage :	40 m / 40 °
Géomorphologie :	- flyschs marno-calcaire de Socoa (bancs mameux d'épaisseur > à 1 m) surmontés par un recouvrement argileux de 1-2 m d'épaisseur. - un sous-cavage de 7 m de profondeur à 20 m environ de l'aplomb de la route
Fracturation :	présence d'une zone faillée
Venues d'eau :	suintements en pied de falaise au droit d'une faille

Route très proche de la bordure de la falaise, désordres récents de faible ampleur observés en sommet de falaise, zone de faiblesse avec un sous-cavage en pied

Niveau d'exposition : très fort

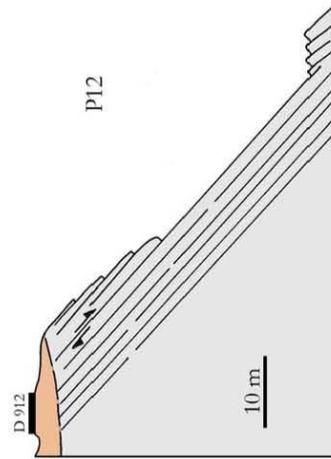
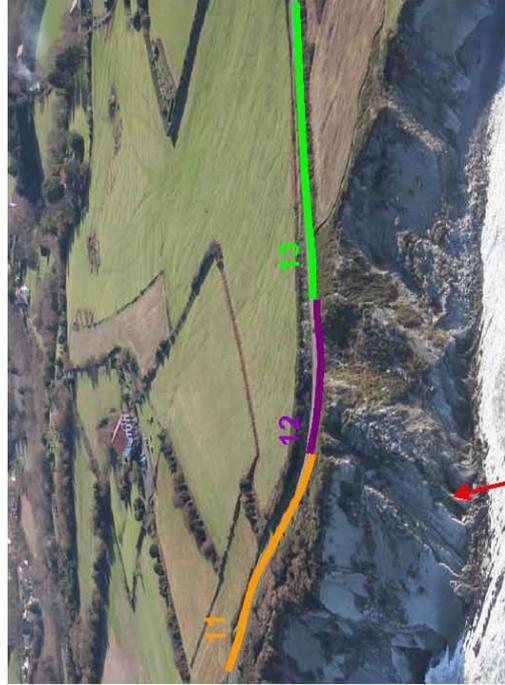
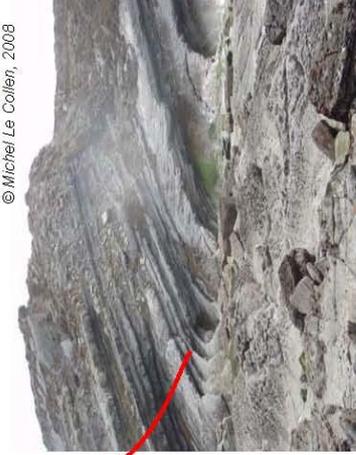
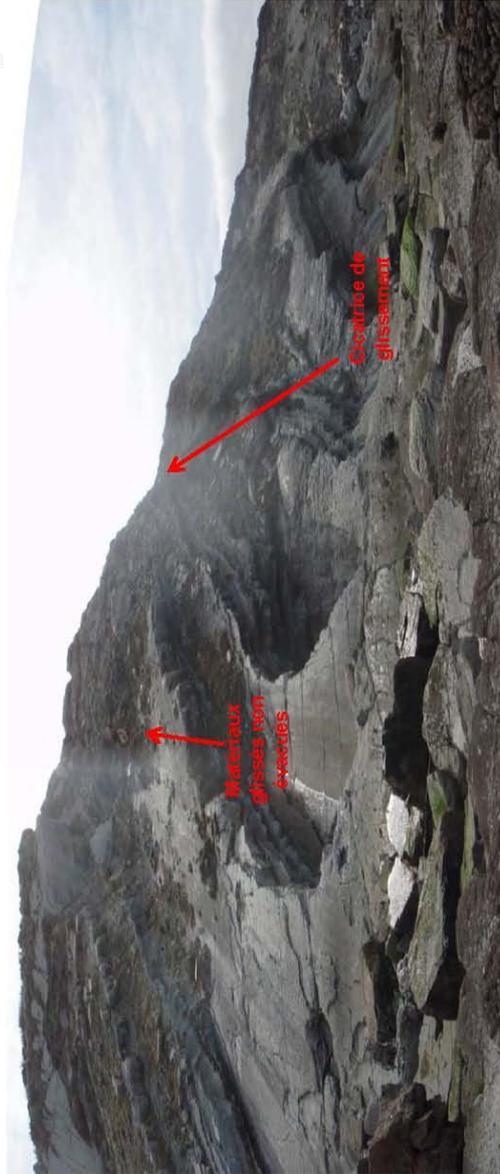
Tronçon n° 12

- Glissements bancs sur bancs

Route proche de la bordure de la falaise, désordres observés

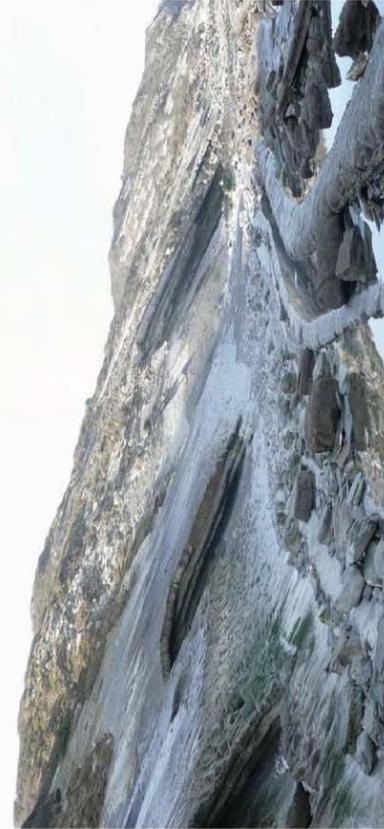
Début du tronçon 15, présence de 2 sous-cavages

Charnière du pli d'ordre 1, soulèvement des bancs supérieurs glissés

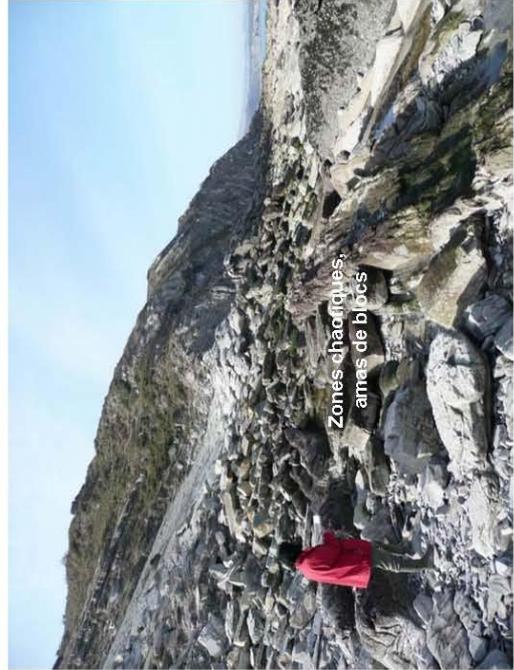
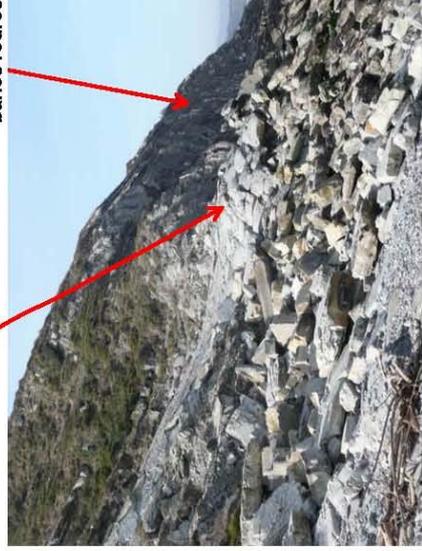
Zones chaotiques, amas de blocs

Inversement du pendage, bancs redressés

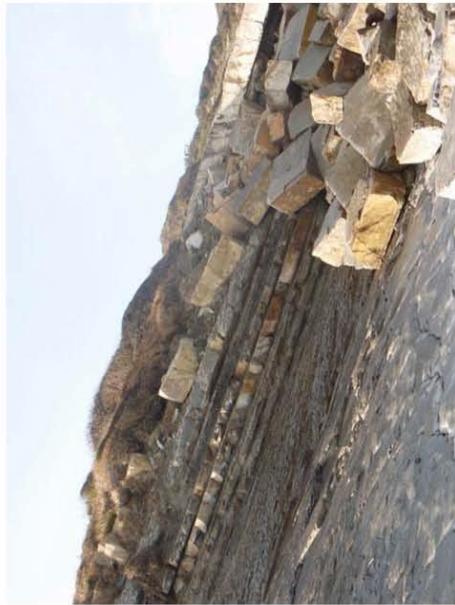
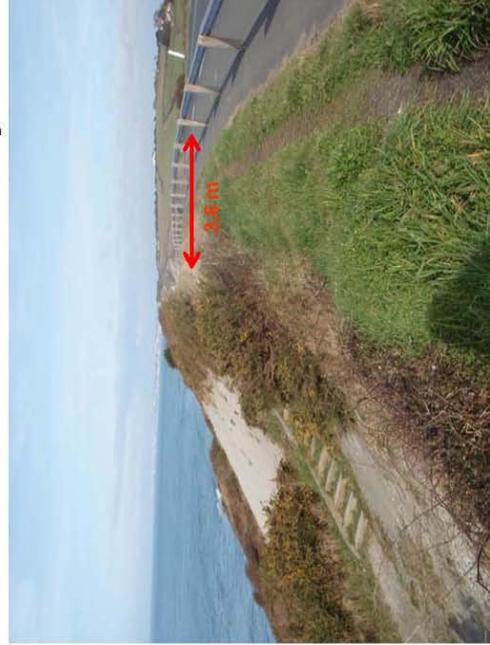
Glissements des bancs découpés en blocs selon les diaclases

- Glissements bancs sur bancs
- Glissements superficiels affectant la couverture argileuse

Route très proche de la bordure de la falaise, désordres récents observés, zone de falaise la plus active de la Corniche.

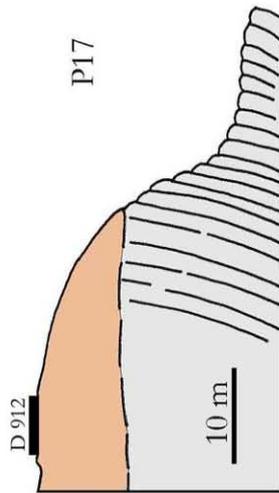
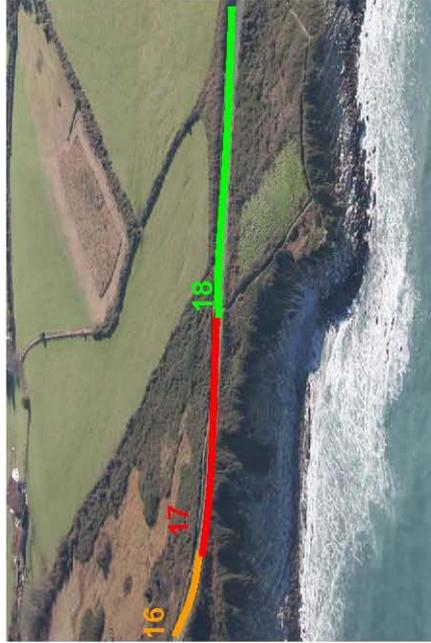
Tronçon n° 17

Route très proche de la bordure de la falaise, désordres récents observés,

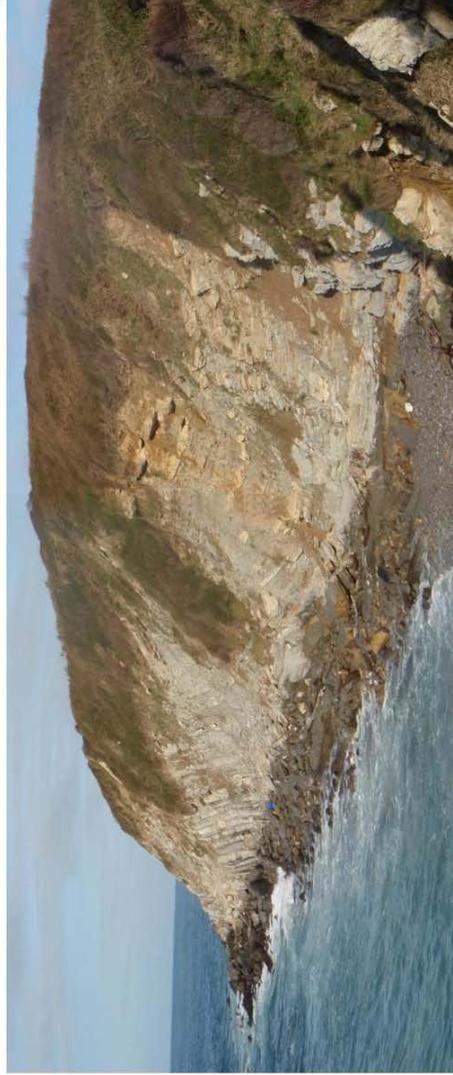
Tronçon n° 17

- Glissements superficiels affectant la couverture argileuse
- Phénomènes de fauchage

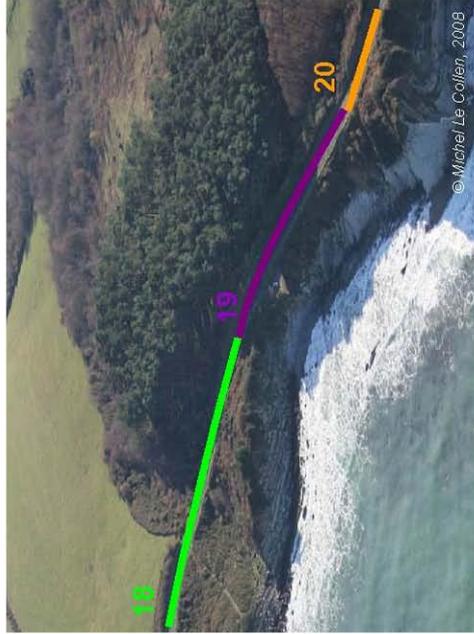
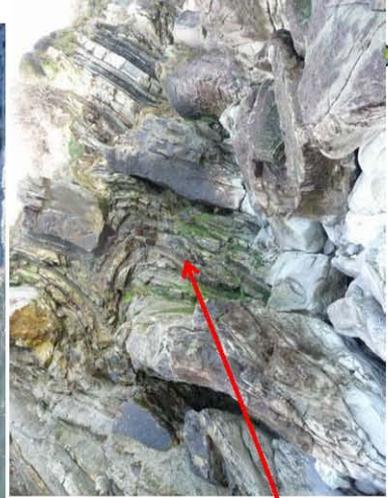
Tronçon n° 19

Longueur tronçon :	180 m
Distance route / à la falaise :	de 3 m à 10 m
Hauteur falaise / pendage :	15 m / subvertical flanc normal pli d'ordre 2 et 20° flanc inverse
Géomorphologie :	- flyschs marno-calcaire de Socoa (bancs marneux d'épaisseur 0,2 m <> 0,5 m et bancs calcaires 0,5 <> 1 m) surmontés par un recouvrement très argileux de 7-8 m
Fracturation :	Charnière de pli d'ordre 2
Venues d'eau :	Venues d'eau au niveau de la charnière et en pied de falaise

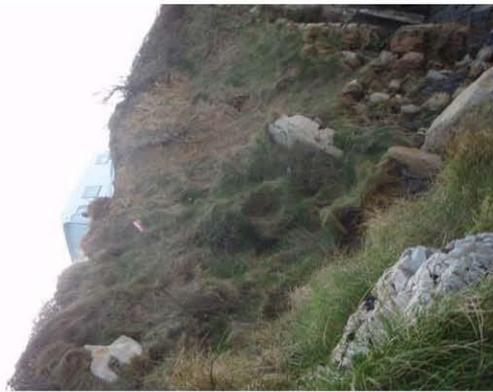
Photo 1

- Glissement superficiel au droit du parking (photo 1)
- Glissement banc sur banc en décembre 2008 ayant détruit le sentier du littoral longeant la route (photo 2)

Route très proche de la bordure de la falaise, désordres récents. Travaux de confortement nécessaires afin de préserver et sécuriser la route.
