Suivi de l'exposition aux mouvements de terrain de la route de la Corniche, commune d'Urrugne (64) - Etat zéro

Rapport final

BRGM/RP-61119-FR

Mai 2012

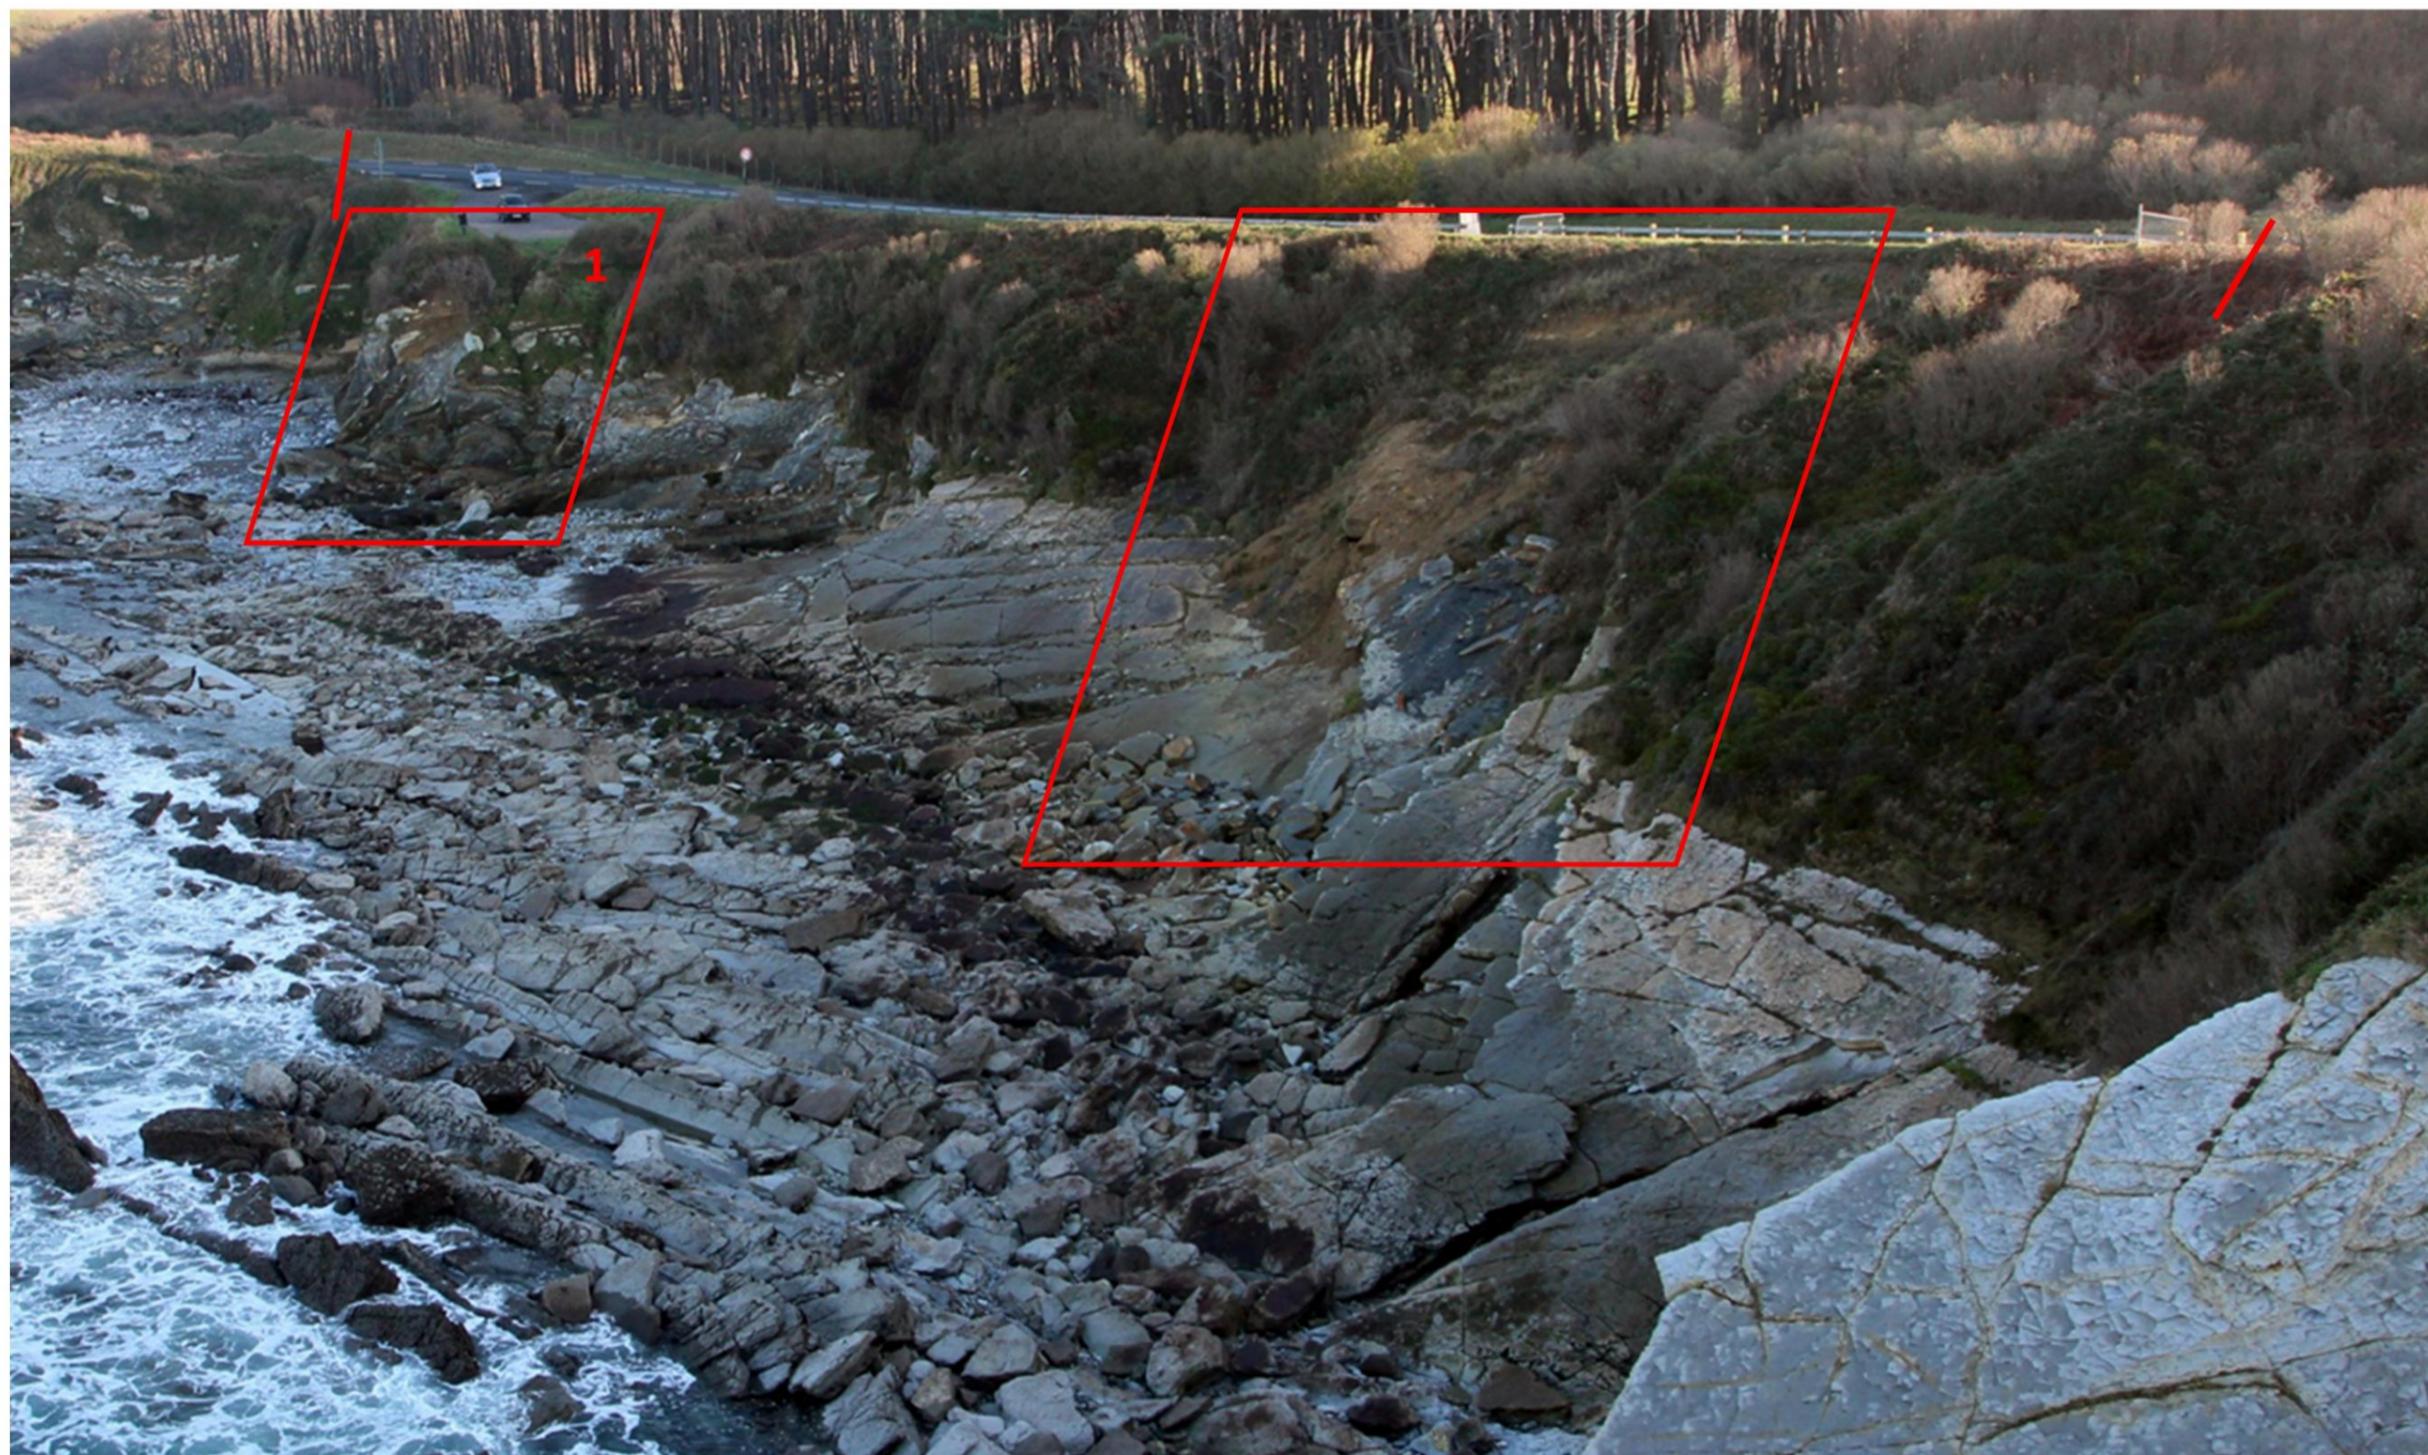
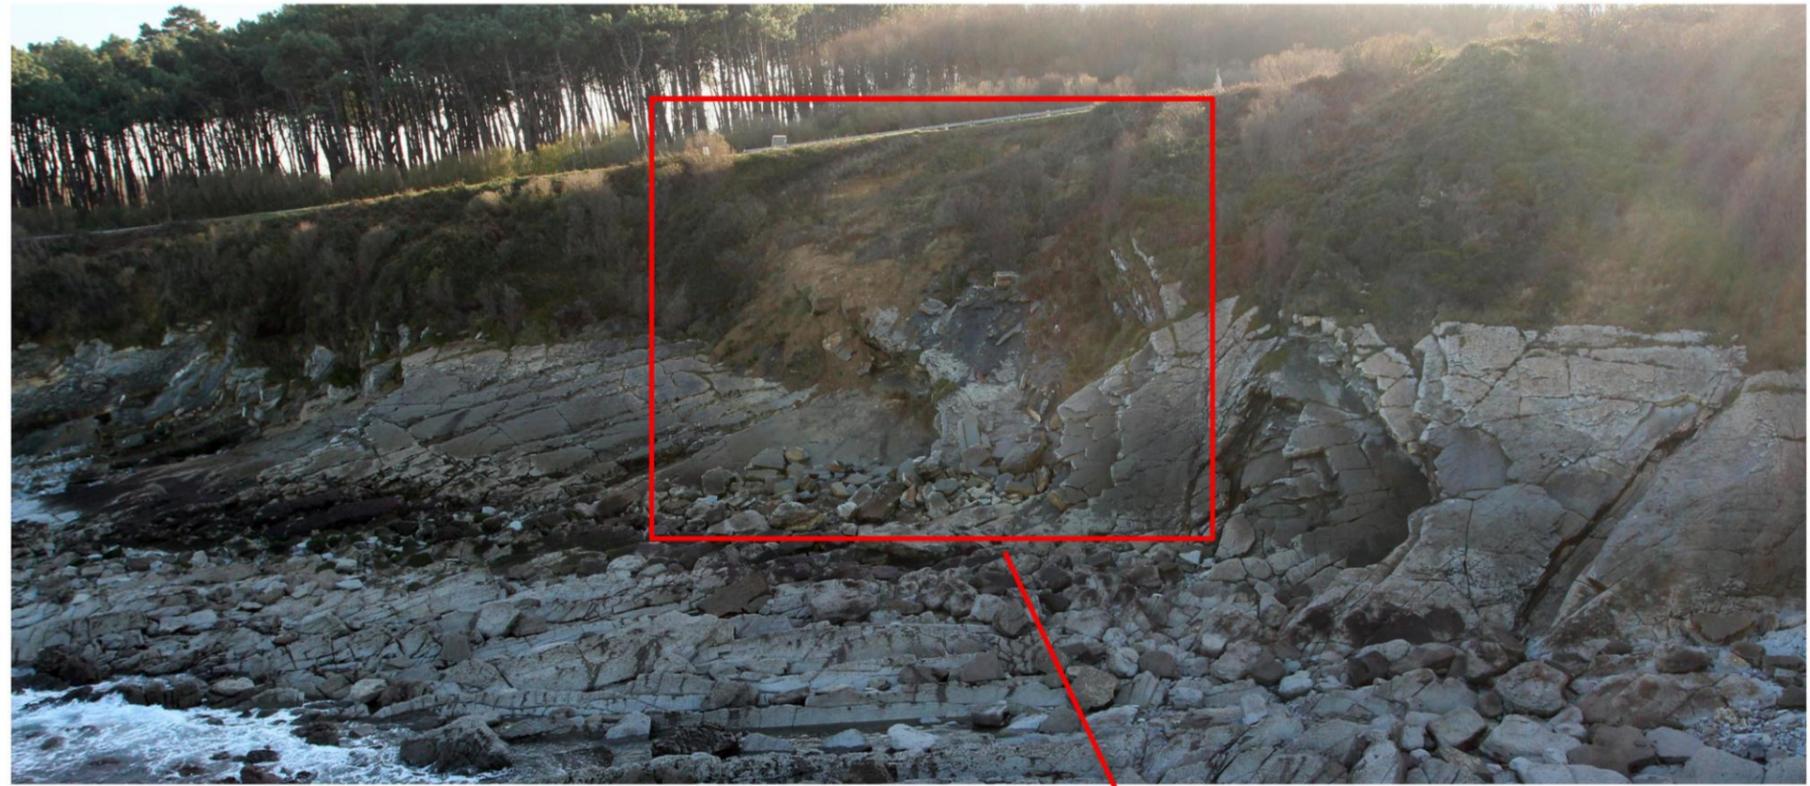
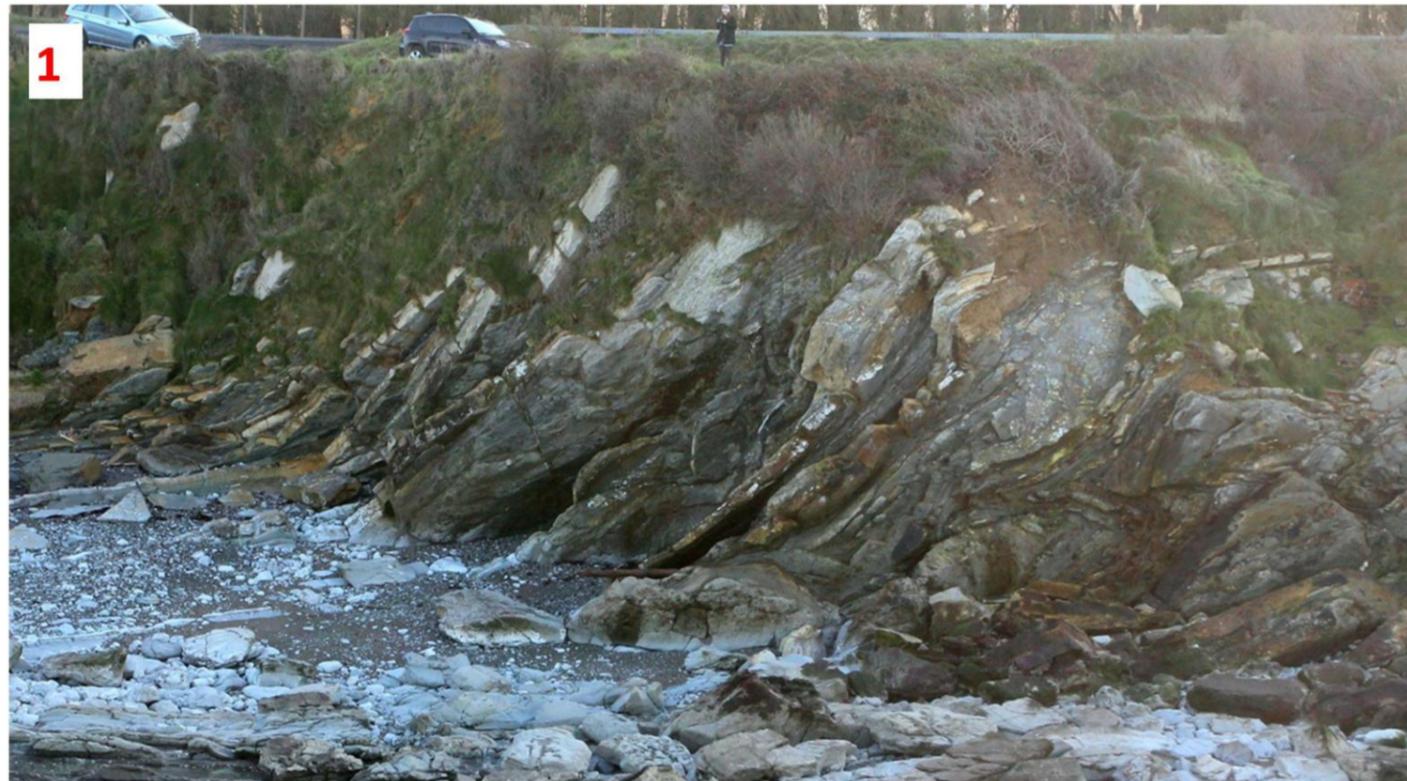
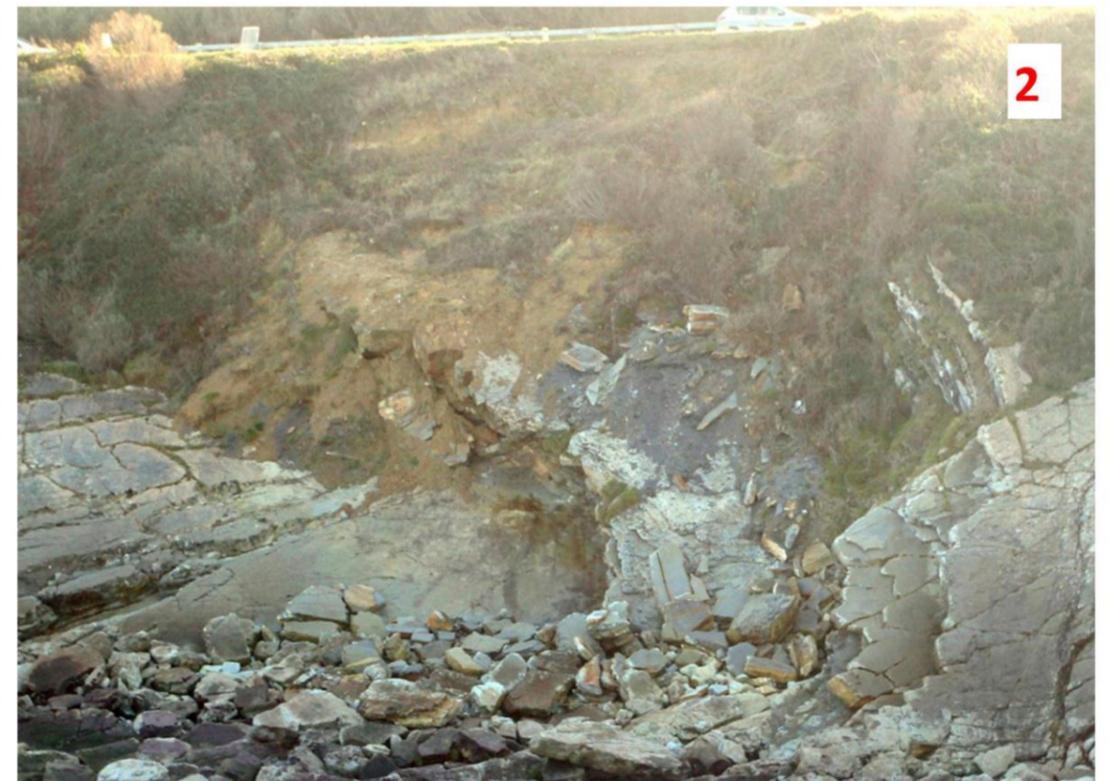
Route de la Corniche, tronçon 19 - Aléa très fort

- Glissement superficiel au droit du parking (photo 1)
- Glissement banc sur banc en décembre 2008 ayant détruit le sentier du littoral longeant la route (photo 2)

Route très proche de la bordure de la falaise, désordres récents. Travaux de confortement nécessaires afin de préserver et sécuriser la route.
