Rapport d'expertise :

Diagnostic de stabilité au droit d'une maison à Bouéni, suite aux évènements pluvieux d'avril 2012.

BRGM/RP-61159-FR

Mai, 2012

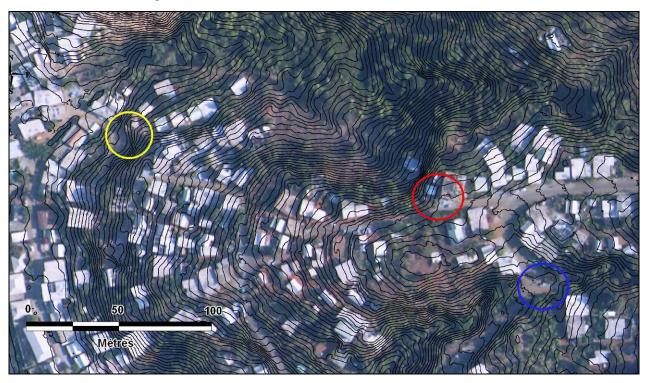
Un glissement de terrain (cf. Figure 13 et Figure 14) de quelques mètres cubes a été identifié en aval du secteur d'étude. Il ne semble pas avoir de relation avec le cas étudié. Cet arrachement laisse affleurer des saprolites. Il ne semble pas y avoir de risque résiduel concernant ce petit glissement.

Figure 14 – Localisation du glissement de terrain (cercle jaune) en aval du secteur d'étude (cercle rouge). Fond IGN 2008 - Courbes de niveau 1 m.
