Rapport d'expertise :

Avis sur le dimensionnement d'ouvrages hydrauliques au droit du collège de Bandrélé

BRGM/RP-61292-FR

Juin, 2012

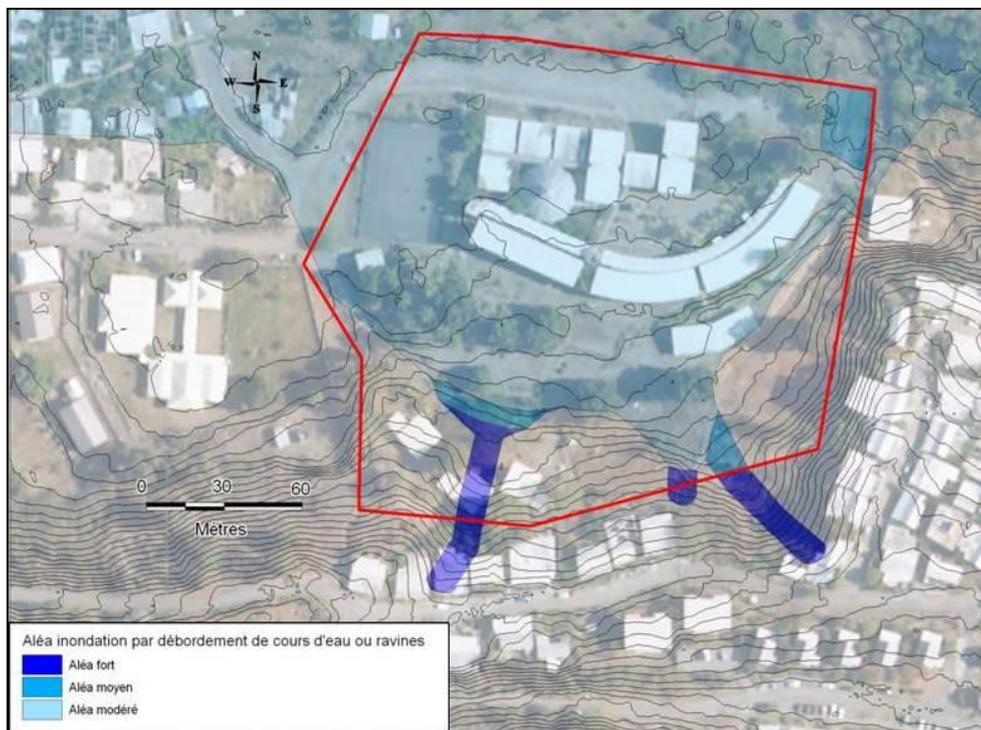
- d'un aléa fort inondation par débordement de cours d'eau ou de ravine localisé au niveau des trois ravines identifiées au Sud du secteur d'étude ;
- d'un aléa moyen inondation établissant une transition entre les aléas fort des ravines et l'aléa faible de la zone basse ;
- d'un aléa faible inondation par débordement de cours d'eau ou de ravine sur la partie Nord de la zone d'étude.

Figure 1 - Zonage de l'aléa inondation modifié d'après l'expertise BRGM/RP-61205-FR. Fond MNT IGN 2008 – Courbes de niveau 1 m.

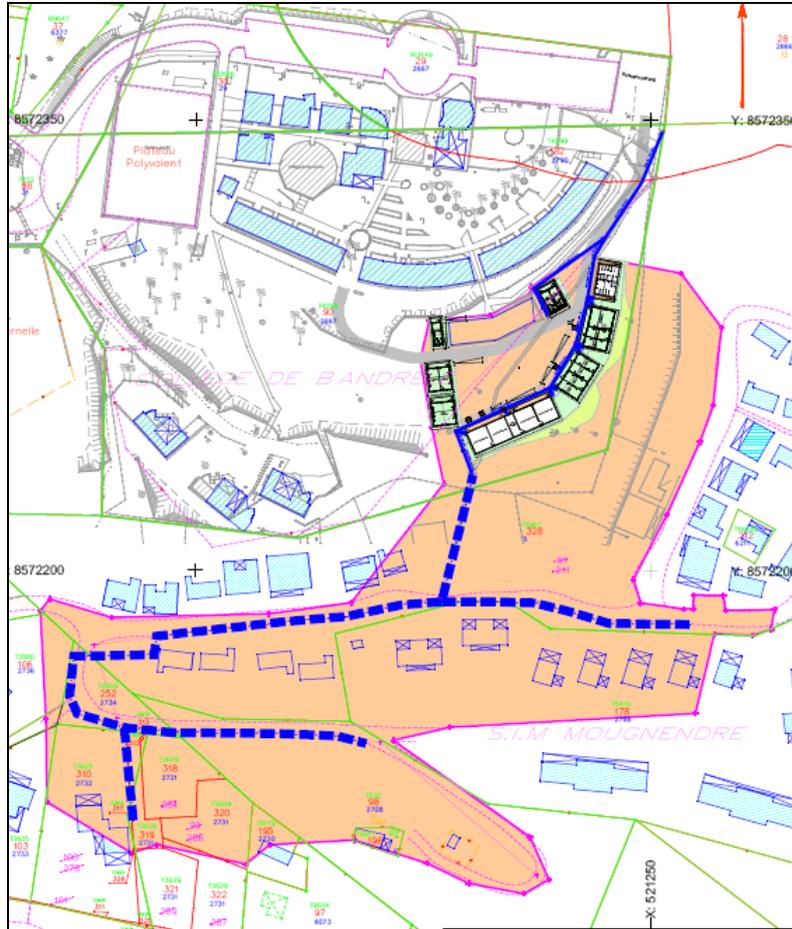
Le bassin versant en amont des ouvrages (cf. Figure 3) a été délimité par ETG à partir du MNT et en prenant compte le réseau d'évacuation d'eaux pluviales existant ainsi que les aménagements VRD.

Figure 3 - Délimitation du bassin versant en amont du projet avec localisation des ouvrages hydrauliques existants (pointillés bleus) et en projet (trait bleu). Document ETG
