Rapport d'expertise :

Diagnostic de désordres apparus au n°4773, rue Marcel Lheureux à Saint-Omer-Capelle (62)

BRGM/RP-61395-FR

Juillet 2012

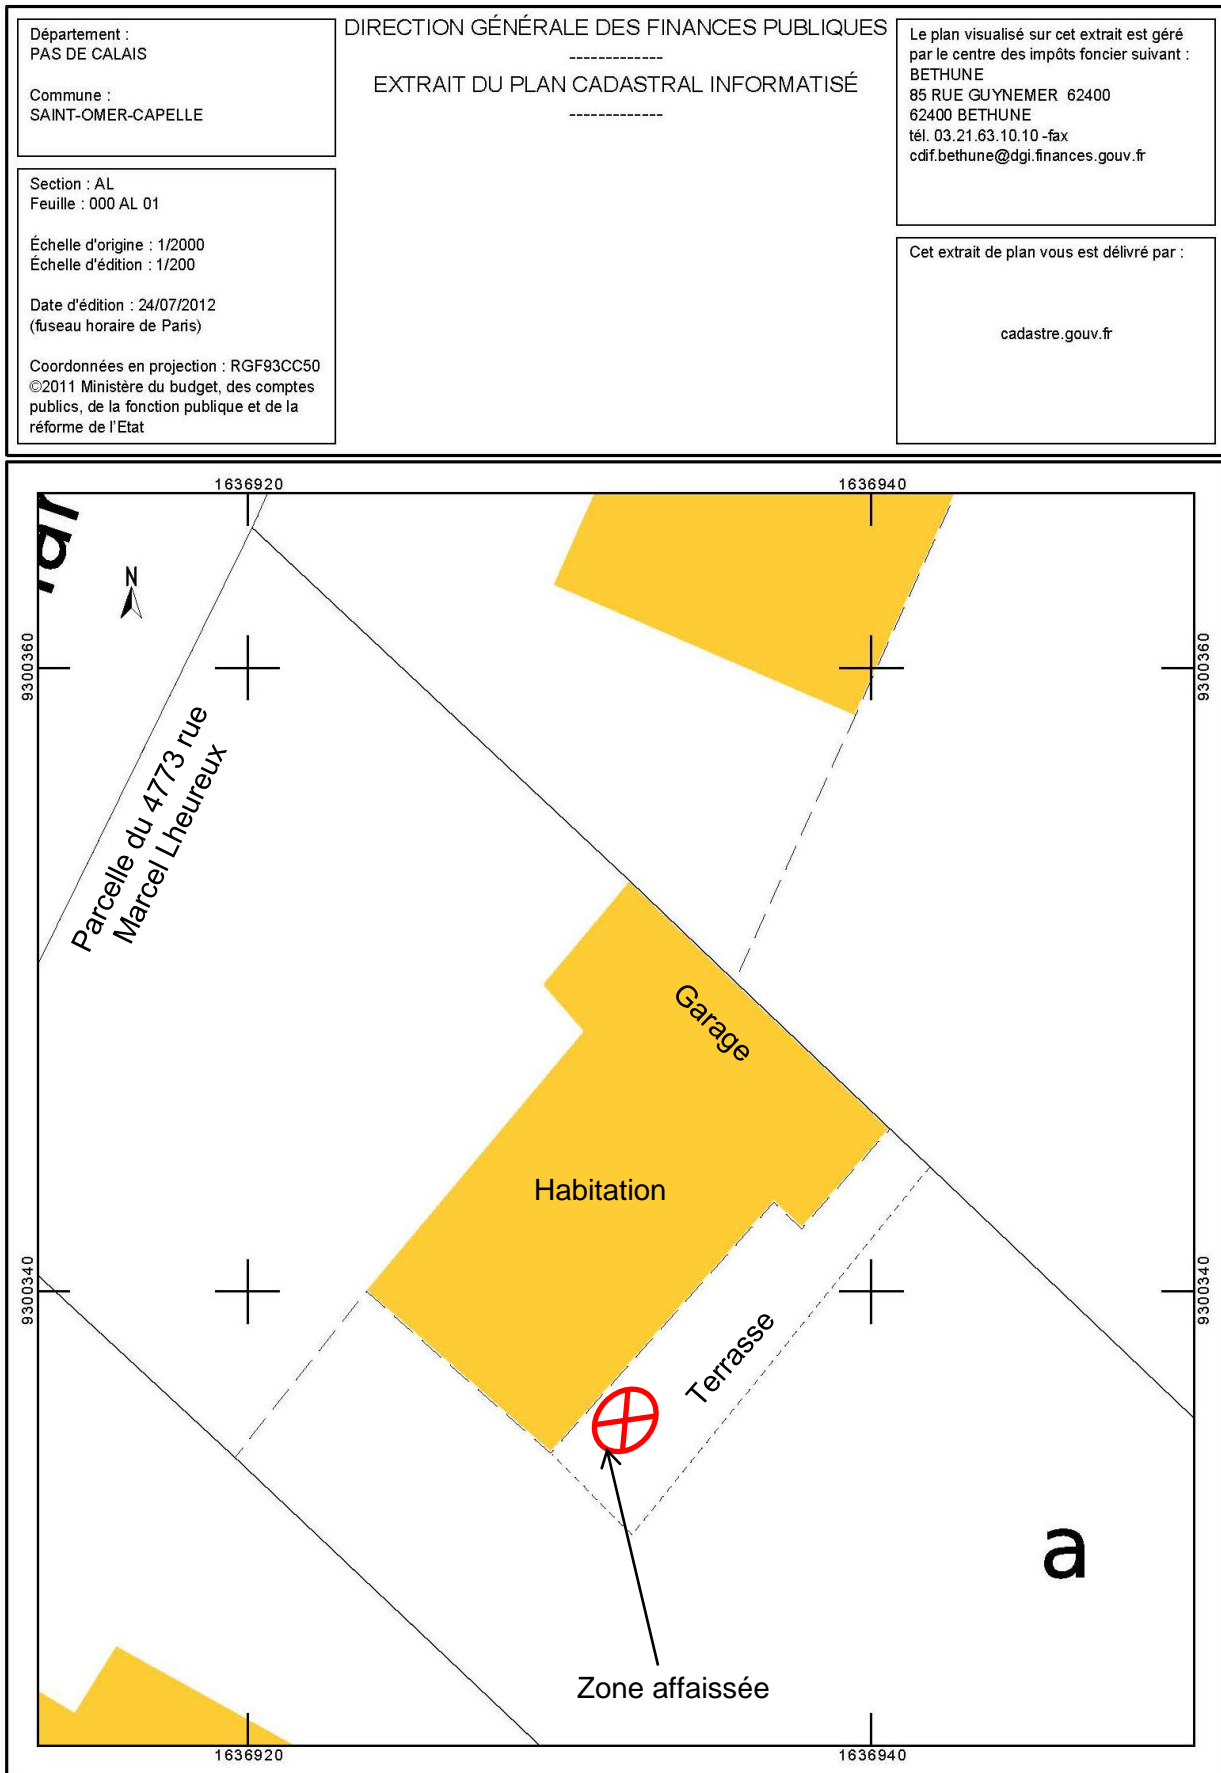
Figure 7 : Localisation des désordres sur les bâtiments sur plan cadastral (fond de carte extrait du site www.cadastre.gouv.fr)

L'habitation a été construite en 1977 sur un vide sanitaire. La profondeur exacte des fondations n'est pas connue. Le garage a été construit en 1992. L'année de construction de la terrasse est inconnue. Les systèmes de fondation et de plancher du garage et de la terrasse ne sont pas connus. Il n'y a pas de joint de dilatation visible entre l'habitation, le garage et la terrasse.
