Rapport d'expertise :

Précision des aléas mouvements de terrain et inondation pour un projet de collège à Bambo Ouest

BRGM/RP-61583-FR

Octobre, 2012

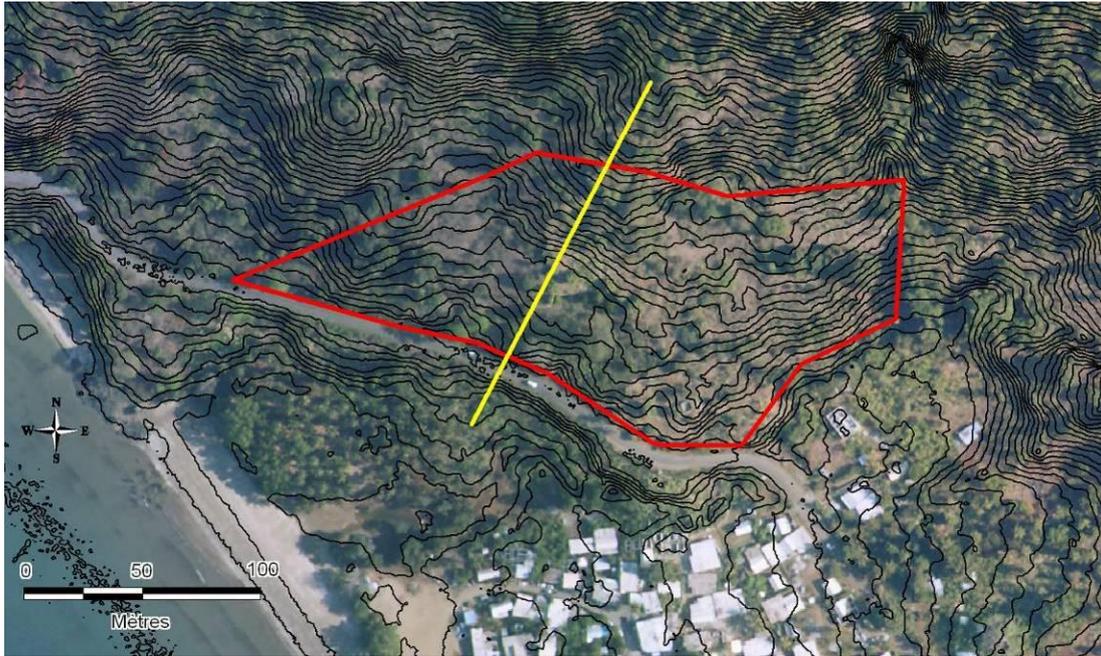
Le site est localisé au pied du versant Sud du Boungoudravani culminant à 286 m. Les altitudes minimale et maximale du site sont respectivement de 10 et 32 m avec une pente moyenne de 10° (cf. Figure 3). La morphologie du terrain est marquée par la présence de paliers dont un majeur au centre du site de près de 25 m de large. Le site ne présente pas de thalwegs fortement marqués topographiquement d'après les courbes de niveau extraites du MNT de l'IGN, ce qui a été confirmé par nos observations de terrain (cf. Figure 2).

Figure 2 – Contexte morphologique du secteur d'étude. En jaune, profil topographique exposé en Figure 3. Fond orthophotos de l'IGN. Courbes de niveau 1 m.

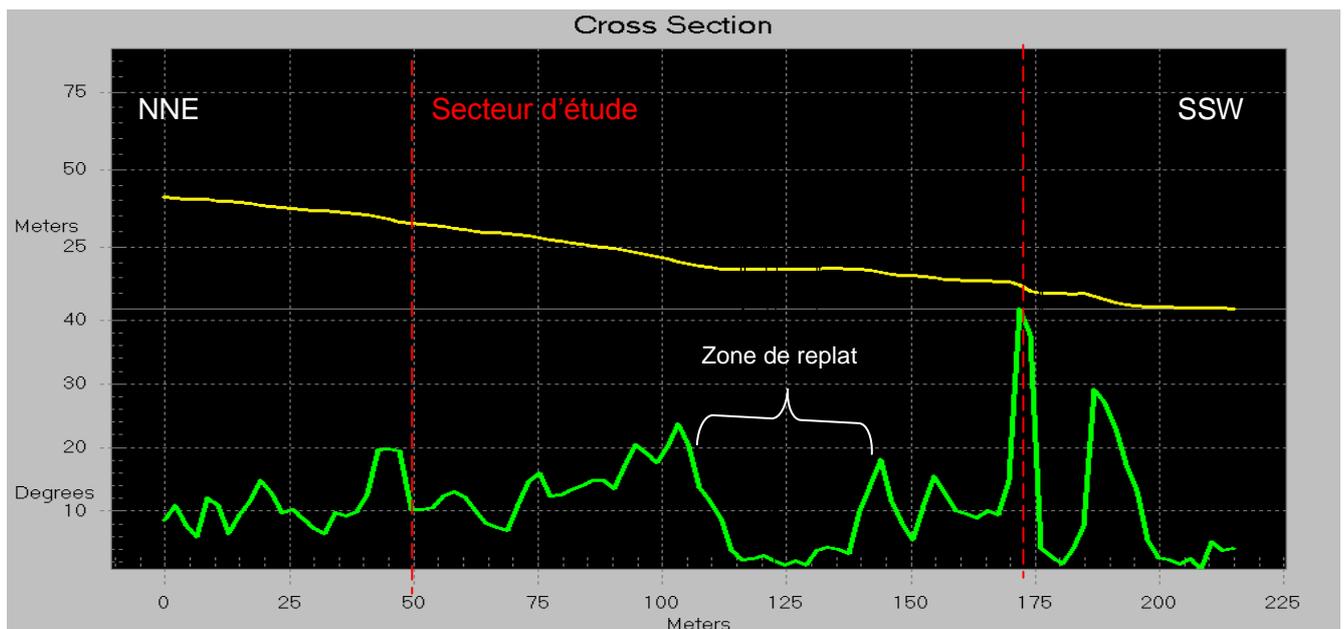
Figure 3 – Profil topographique de la Figure 2 en jaune. En vert, valeurs des pentes associées à ce profil.

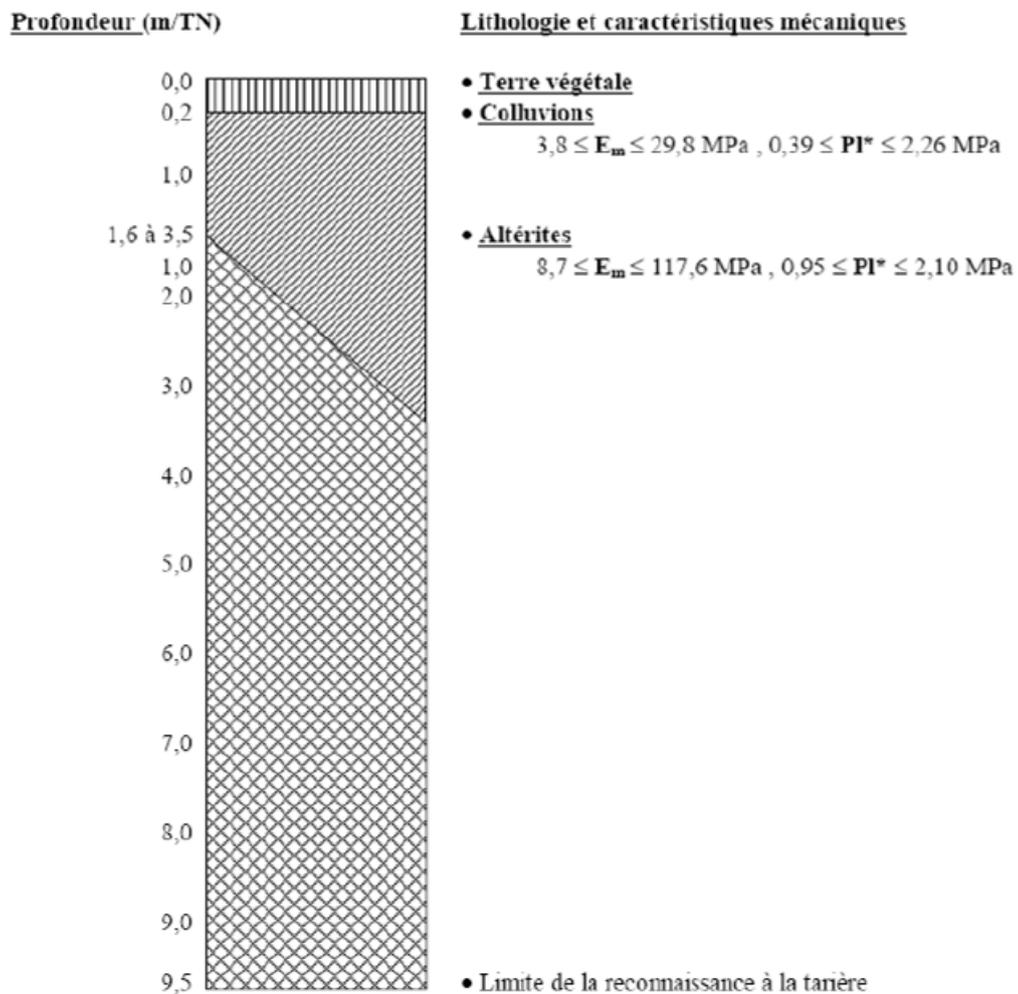
Sous ces colluvions est observé un niveau d'altérite, au stade saprolite, qui a été mis en évidence au droit d'un talus (cf. Figure 7). Ces formations correspondent à du basalte altéré, montrant une altération en boule caractéristique. D'après les sondages SEGC, l'épaisseur de ces matériaux est d'au moins 7,9 m (cf. Figure 8). La figure 8 correspond à une synthèse lithologique des formations

Figure 8 – Coupe géologique interprétative réalisée par SEGC pour le secteur d'étude à partir des sondages localisés sur la Figure 5 (SEGC, 2007).

Les formations géologiques au droit du secteur d'étude sont relativement homogènes avec des colluvions de quelques mètres d'épaisseur reposant sur des altérites (cf. Figure 8). Ces formations sont favorables aux mouvements de terrain. Elles composeraient l'ensemble du versant du Boungoudravani et pourraient générer des glissements en amont pouvant impacter la partie Sud de la zone d'étude.

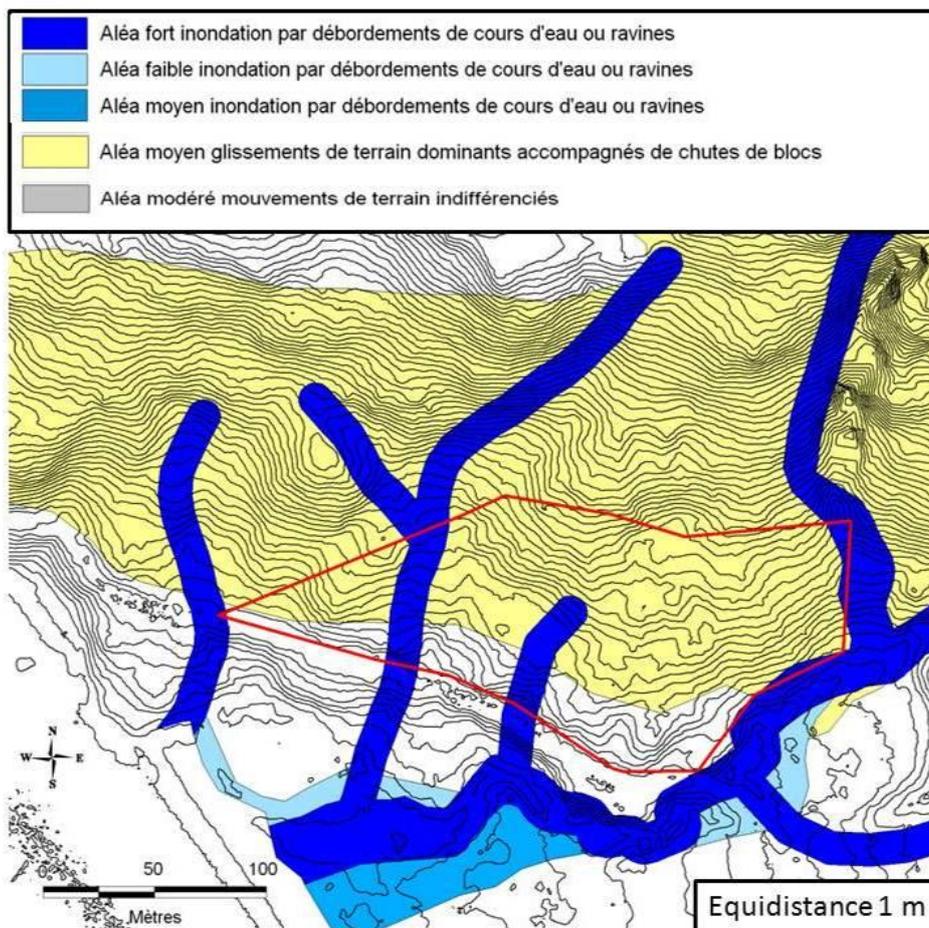
- d'un aléa nul et moyen glissements de terrain dominants accompagnés de chutes de blocs. L'aléa moyen étant cartographié sur la majorité du terrain étudié et principalement dans la partie nord. Les terrains les moins pentus à proximité du CCD6 sont classés en aléa nul mouvements de terrain.

- d'un aléa fort inondation par débordement de cours d'eau ou ravines au droit de 2 axes d'écoulement.

Les zones cartées en aléa fort inondation sont inconstructibles.

Figure 9 - Extrait de la cartographie des aléas mouvements de terrain et inondation des atlas des aléas de la commune de Bouéni.

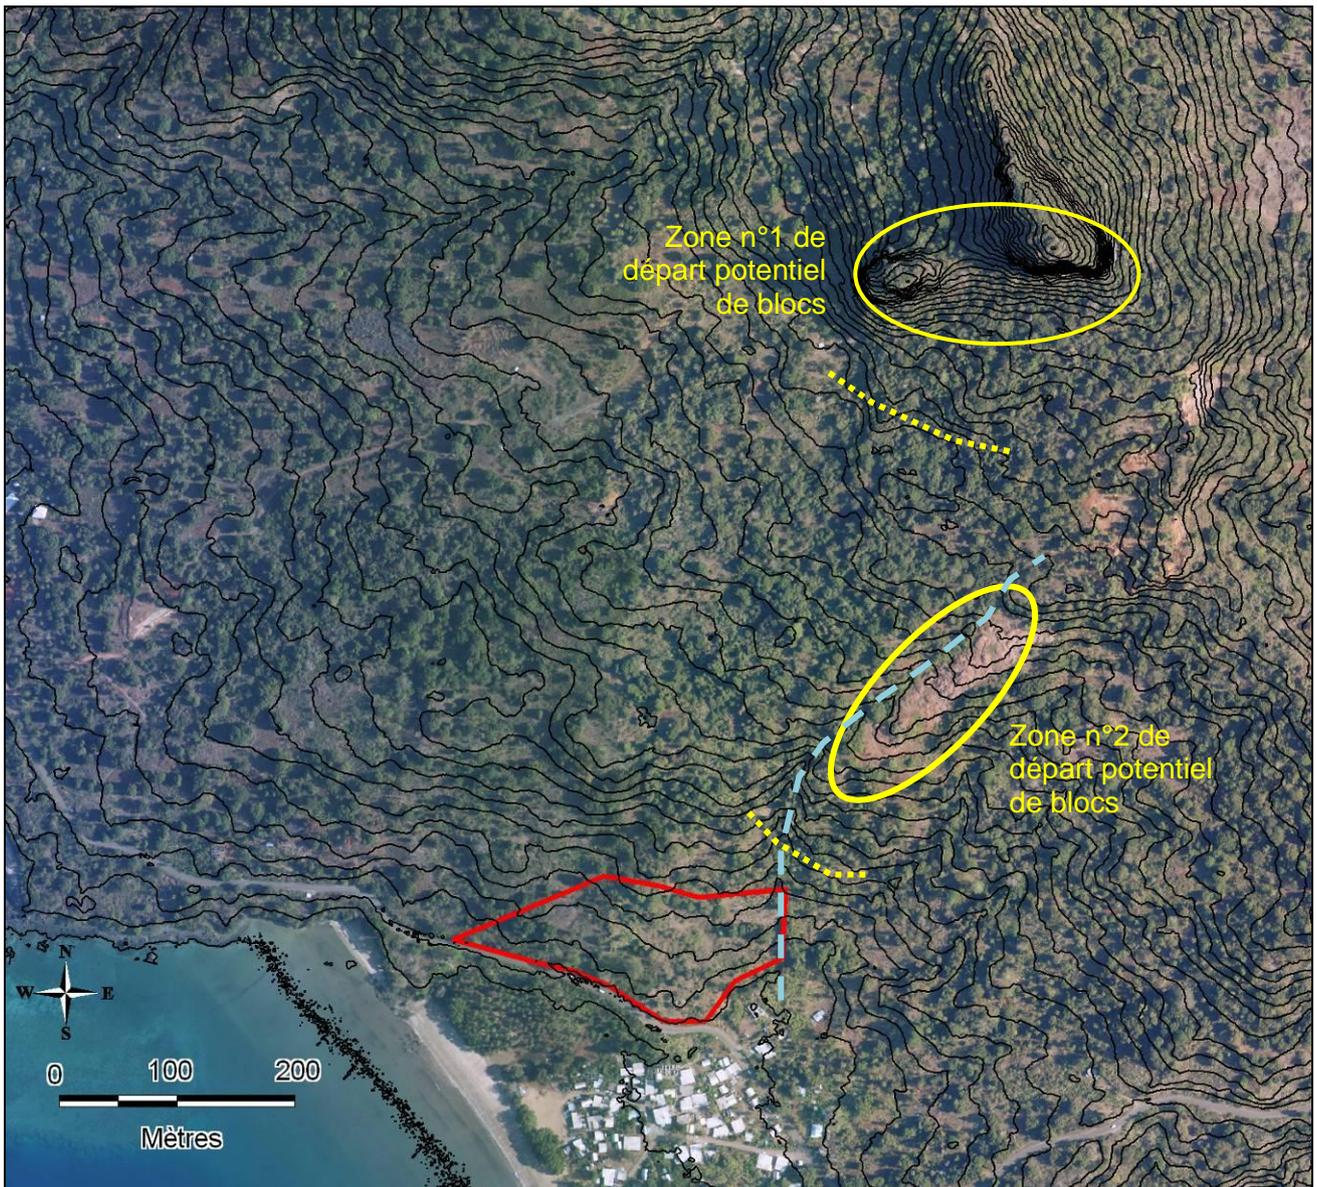
Deux zones de départ potentiel de blocs ont été identifiées d'après l'analyse de l'orthophotos et des courbes de niveaux issues du MNT (cf. Figure 12) :

Le risque de propagation de blocs jusqu'au secteur d'étude est limité, un aléa moyen mouvements de terrain est conservé dans la partie amont du secteur d'étude afin de prendre en compte nos observations et les incertitudes relatives au développement des aléas.

Figure 12 – Contexte morphologique général. En pointillé la limite après laquelle les pentes sont inférieure à 25°. Axe de ravinement en bleu. Courbes de niveau 5 m.

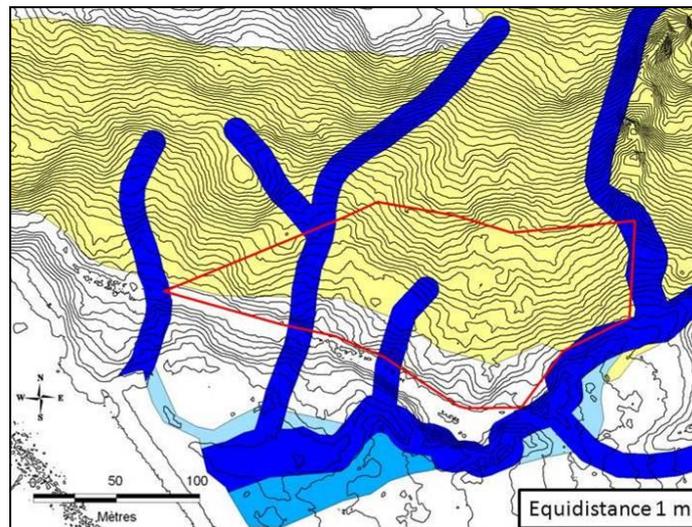
Figure 19 – Cartographie initiale des aléas extrait des atlas des aléas.
