# Précision de la cartographie de l'aléa inondation sur le site d'EDM à Vallée 1 à Longoni

**BRGM/RP-61747-FR**

Novembre, 2012

Situation du sujet : Centrale thermique EDM en fond de la Vallée 1 à Longoni sur la commune de Koungou. Mayotte.

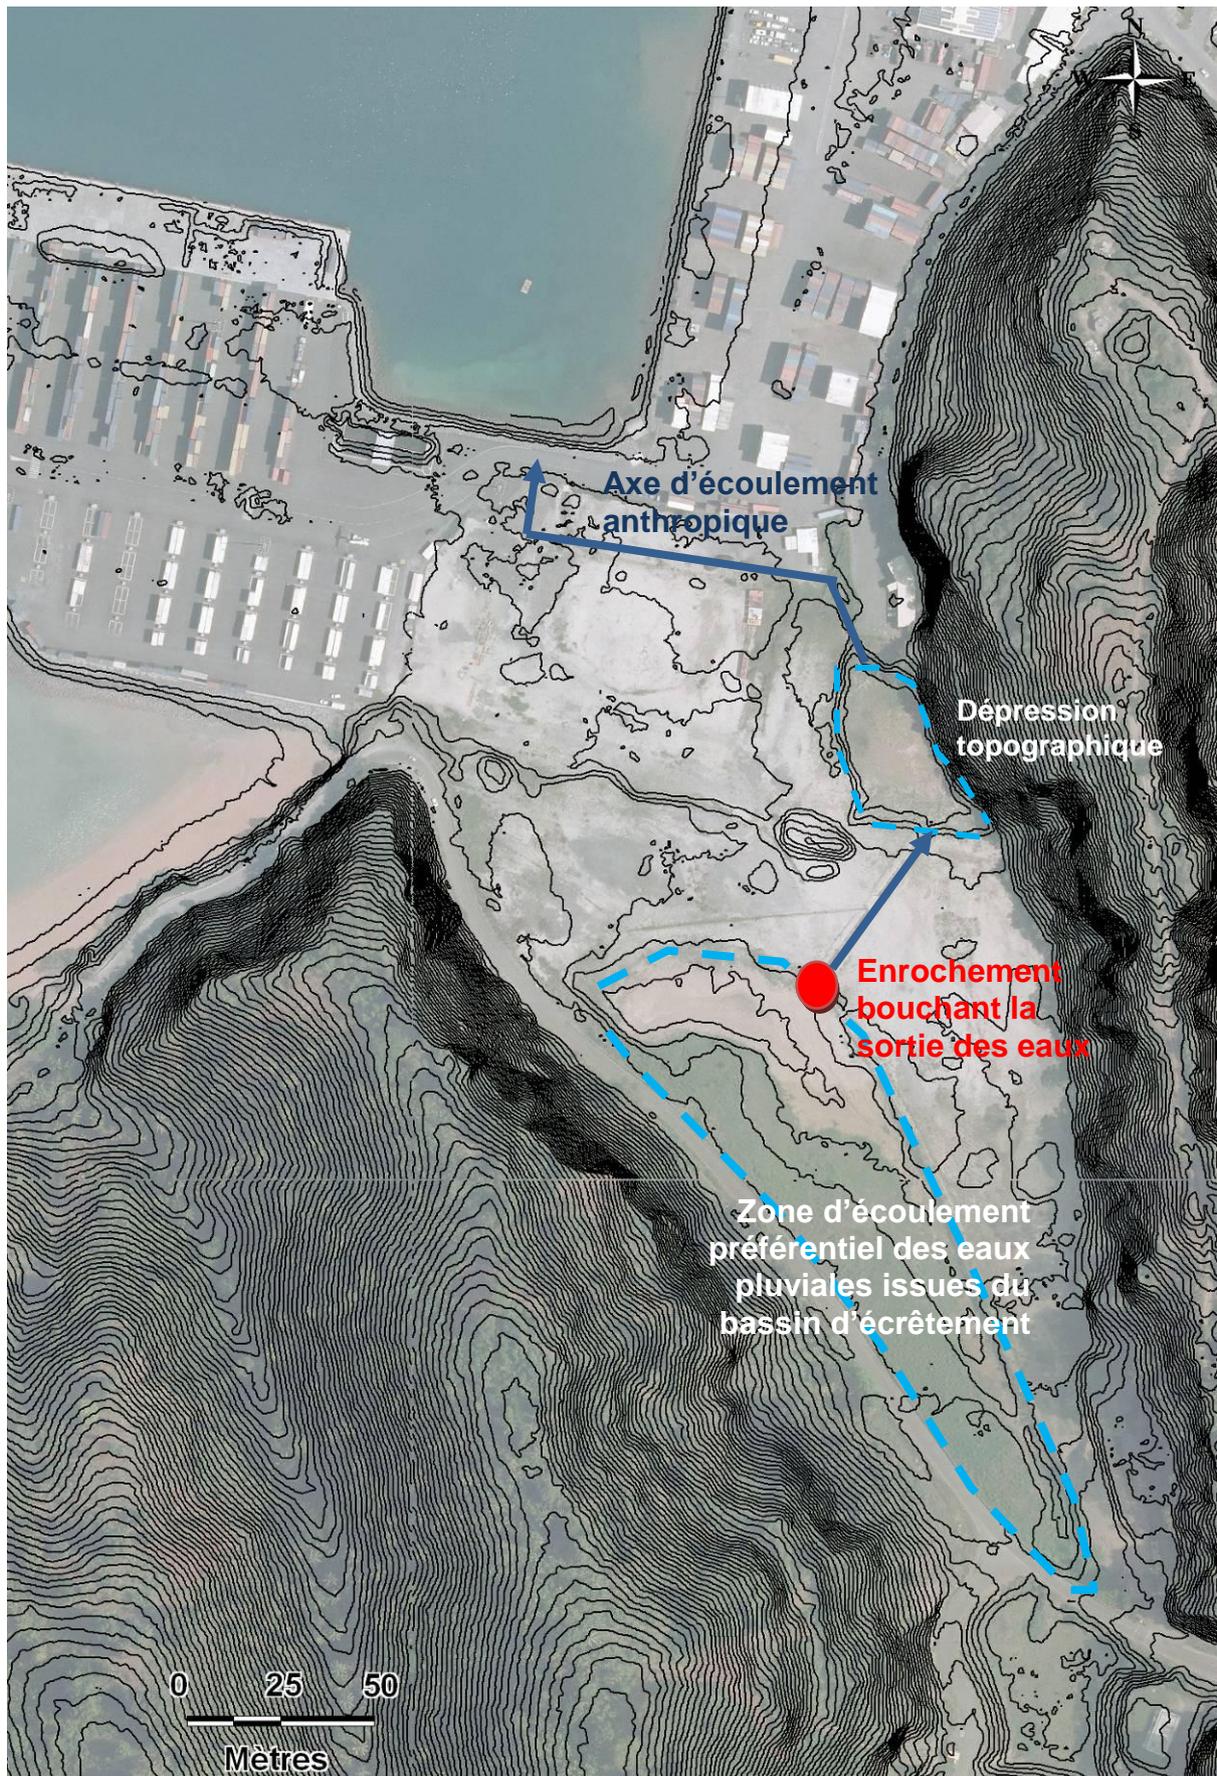
Les eaux déversées par le bassin d'écroulement sont dirigées vers le Nord au niveau d'un remblai constituant la plateforme du port de Longoni. Une cartographie de l'aléa inondation a été établie pour cette zone en identifiant les axes d'écoulements préférentiels des eaux. Ces axes sont cartographiés en aléa fort inondation, ils correspondent à 2 zones de dépressions topographiques (cf. Figure 15) où les eaux ont tendance à s'accumuler en ayant une hauteur d'eau importante, et à 2 fossés anthropiques permettant la liaison entre les 2 dépressions et l'acheminement de l'eau vers le lagon (cf. Figure 17).

Ces talwegs ne sont pas dimensionnés pour recevoir un événement d'occurrence centennal. De plus, le talweg permettant la transition des eaux entre les 2 zones d'accumulation est bouché à son entrée par un enrochement (cf. Figure 16). Cette configuration favorise les débordements des eaux pluviales accumulées dans la 1<sup>ère</sup> dépression topographique sur l'ensemble du remblai.

Figure 17 – Contexte morphologique de la zone de remblai du port de Longoni. Courbes de niveau 1 m.
