Réseau de surveillance de l'état quantitatif des eaux souterraines du bassin Loire-Bretagne Rapport de gestion 2012

Rapport final
BRGM/RP-62102-FR
Février 2013

Étude réalisée dans le cadre des projets
de Service public du BRGM

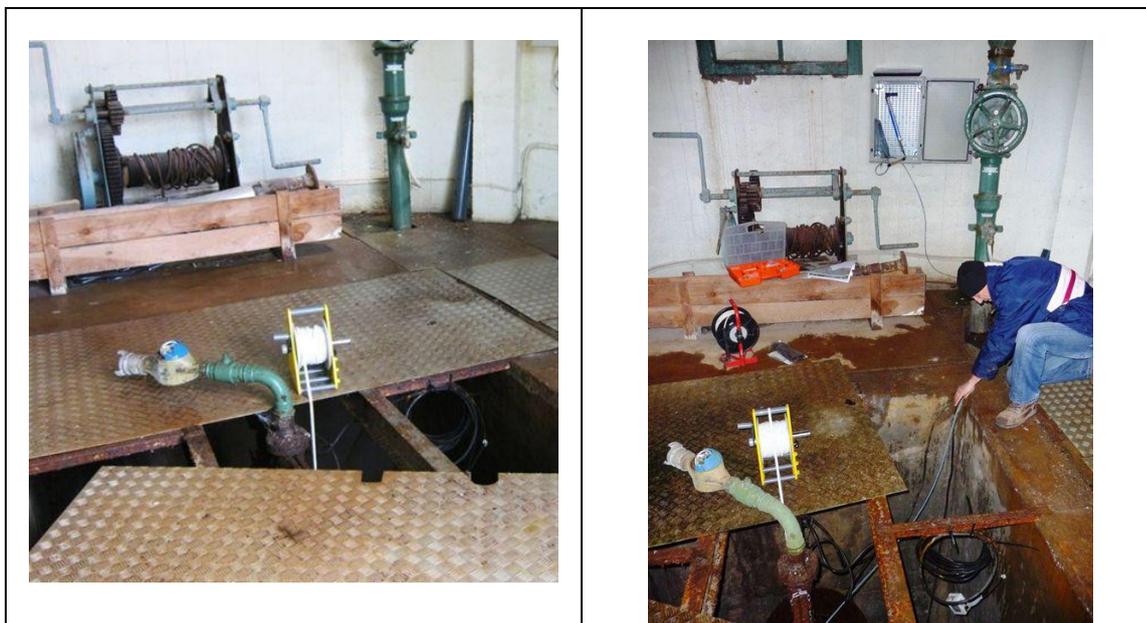
Illustration 22 : Photographies de l'installation du matériel de l'ouvrage « 04931X0001/FAEP» (Henrichemont, 18)

L'ouvrage se situe à l'intérieur d'un château d'eau. L'installation du matériel de suivi a été réalisée en novembre 2012 (cf. Illustration 22).

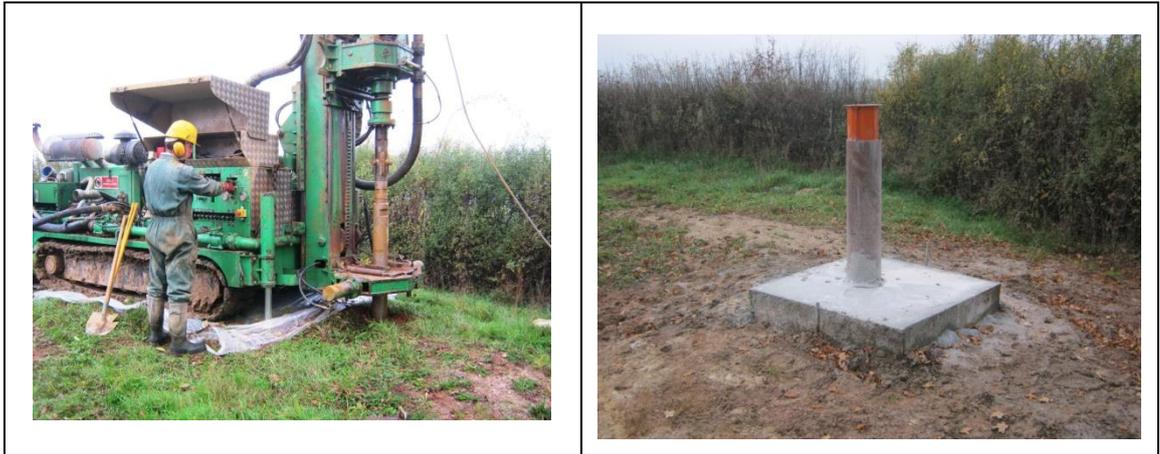
Illustration 23 : Réalisation d'un forage captant la nappe du Trias - ouvrage « 05953X0012/PZ » (Loye-sur-Arnon, 18)

Ce forage a été réalisé par la société Van Ingen Forages (cf. Illustration 23). Il a atteint une profondeur de 43 m, et recoupé la formation aquifère des sables du Trias à partir de 20 m de profondeur environ. L'ensemble des informations relatives à ce forage sont présentées dans le rapport public BRGM/RP-61917-FR.

Cet ouvrage, dont le n° BSS est 05953X0012/PZ, sera équipé en début d'année 2013.

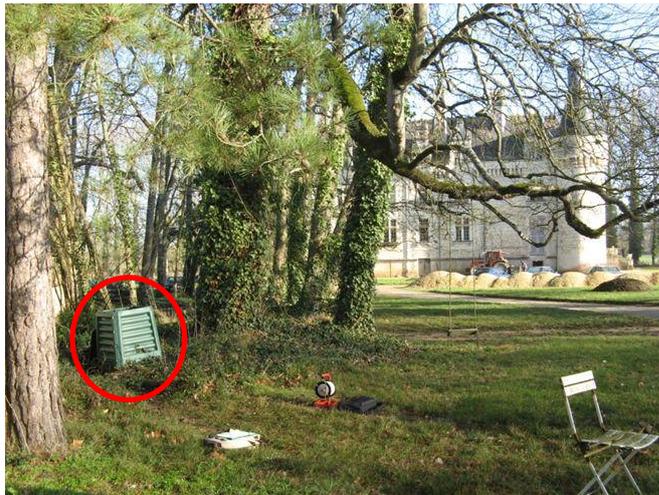
Illustration 29 - Photographie de l'ouvrage de Vernoi-le-Fourrier.

Cet ouvrage (04565X0077/PZ1) situé à Vernoi-le-Fourrier, nous a été indiqué par le SAGE de l'Authion. Une visite a été effectuée en janvier avec un représentant du SAGE Authion (D. Morel) et l'interlocuteur de la DREAL PAL (F. Leseur).

Un suivi complémentaire sur cet ouvrage est apparu utile car il permet un suivi de l'aquifère du Cénomaniens dans la partie amont du bassin de l'Authion. Le renforcement du suivi dans ce secteur particulièrement impacté par les prélèvements a par ailleurs été demandé par la Préfecture de Bassin et les interlocuteurs locaux.

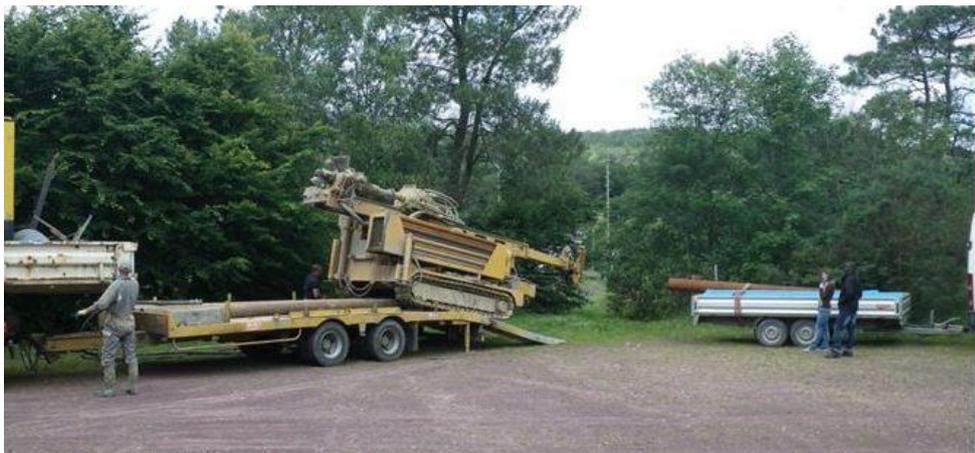
Le sondage a été réalisé du 16 au 19 juillet avec une sondeuse ECOFORE montée sur chenille.

Photographie de la foreuse utilisée sur le site de Paimpont

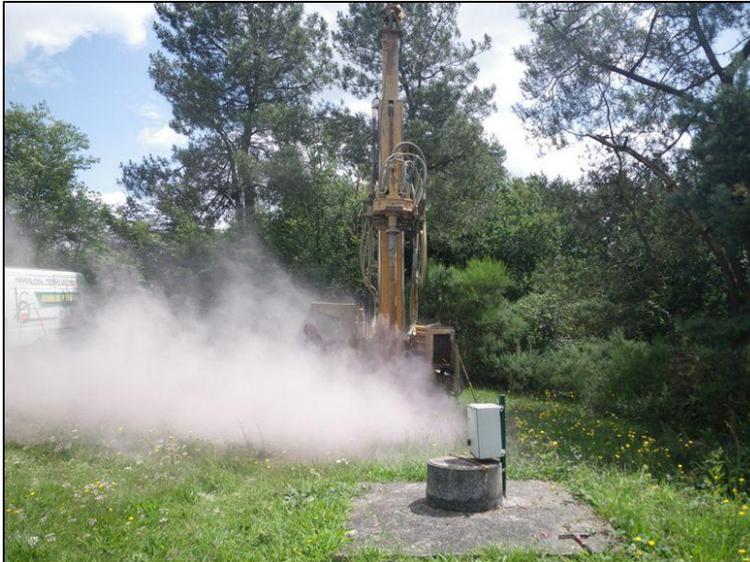
Réalisation du nouveau forage à côté de l'ancien (au premier plan)

L'ancien piézomètre a été abandonné et rebouché dans les règles de la réglementation en vigueur :

- cimentation du terrain entre le sol et 7.2 m de profondeur : bouchon de sobranite entre 5 et 7.2 m de profondeur, remplissage entre 0.5 et 5 m avec un coulis de ciment (100 kg de ciment pour 70 L d'eau), comblement entre le sol et 0.5 m avec de la terre végétale ;
- arrachage de la dalle béton et du coffrage.

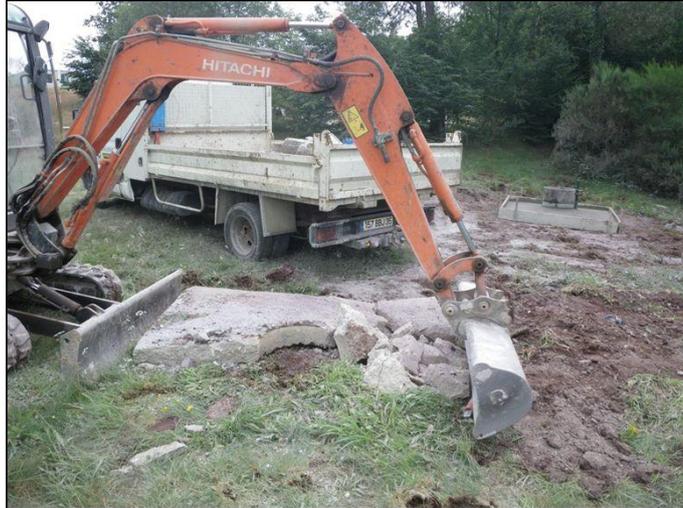
*Arrachage de la dalle béton de l'ancien piézomètre
(nouveau forage en arrière-plan)*

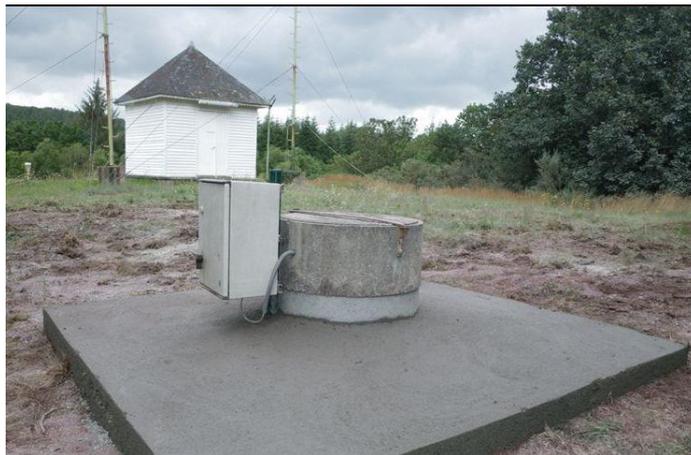
Photographie de l'aspect extérieur du nouveau piézomètre

Le forage finalisé à une profondeur de 40 m et son indice de classement national dans la Banque de données du Sous-Sol (BSS) est le 03514X0106/F (cf. <http://ficheinfoterre.brgm.fr/InfoterreFiche/ficheBss.action?id=03514X0106/F>).

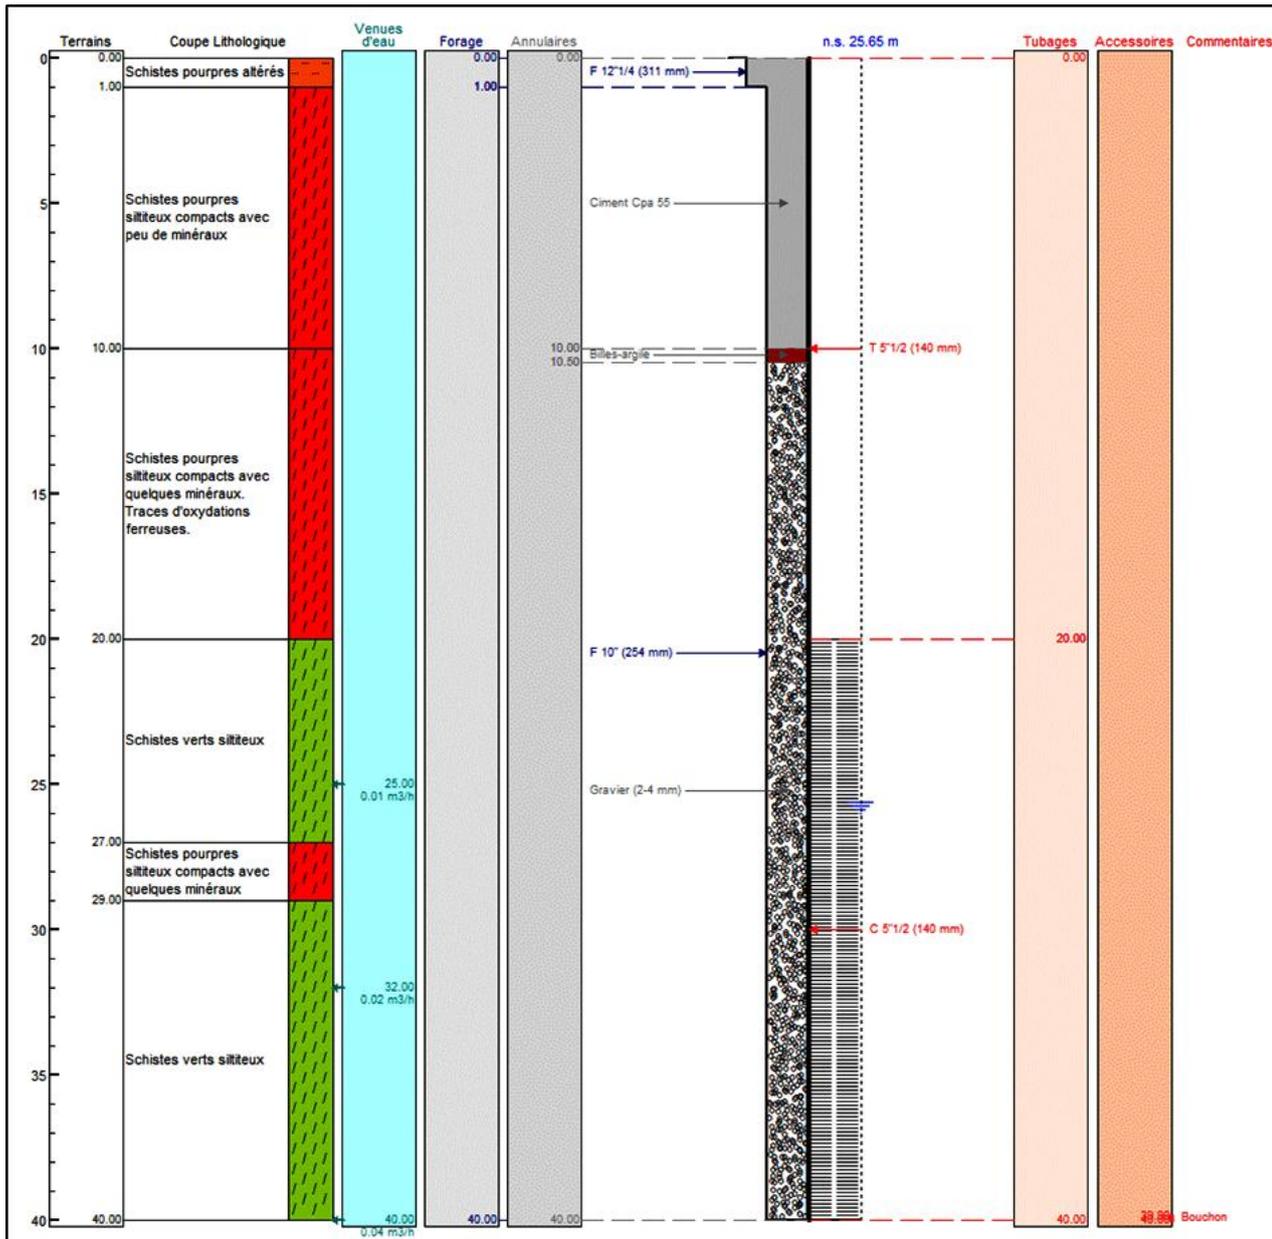
Coupe géologique et technique du nouveau piézomètre (03514X0106/F)

Le forage a fait l'objet d'un suivi géologique des terrains traversés (schistes pourpres siltiteux et siltites micacées pourpres altérés et fissurés de la Formation de Pont-Réan - âge Ordovicien inférieur), et d'un suivi technique (foration, tubages, cimentation, dalle de propreté et coffrage de protection). Les travaux réalisés ont été mis au propre sur la coupe géologique et technique (page suivante). Les faibles arrivées d'eau observées en cours de foration sont également notées sur la coupe.

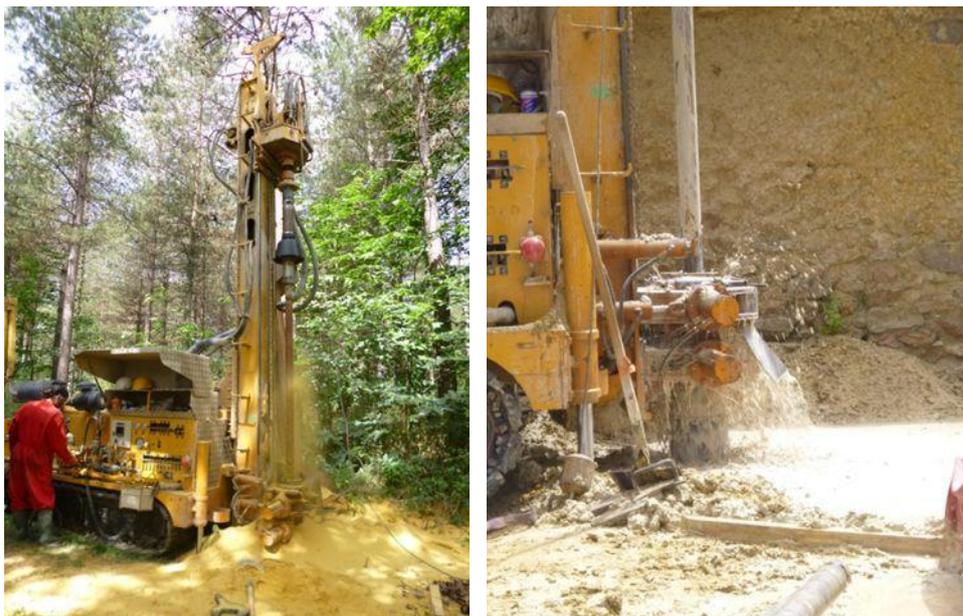
Photographies des travaux de forage (Pays de la Loire, 2012)

La technique de forage était le forage en MFT avec tubage à l'avancement. Celle-ci était adaptée aux terrains rencontrés pour les profondeurs estimées par le BRGM (à partir des coupes géologiques en BSS et des cartes géologiques).

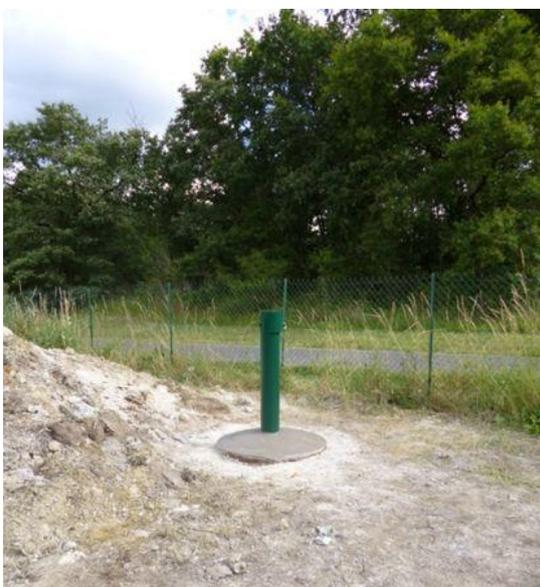
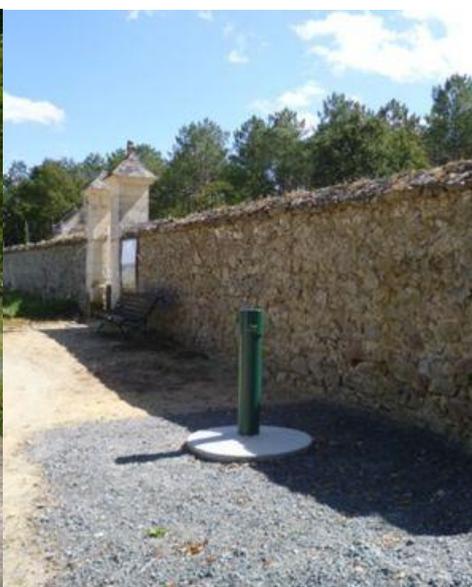
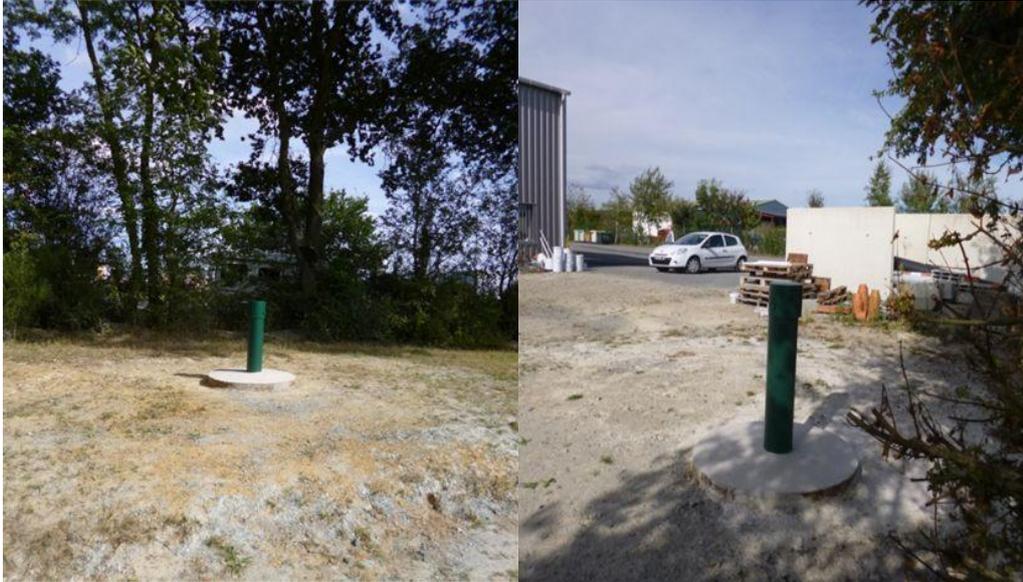
- 04565X0076/PZ à Vernoil-le-Fourrier (49)
- 04554X0026/PZ au Guédeniau (49)
- 05101X0129/PZ à Saint-Macaire-en-Mauges (49)
- 05095X0154/PZ à la Planche (44)

Photographies des 4 ouvrages forés en 2012 pour compléter le réseau piézométrique 0400000201 en Pays de la Loire.
