Rapport d'expertise :

Expertise d'un glissement de terrain supposé sur le quartier de Mafoumboujou à M'tzamboro

BRGM/RP-62274-FR

Avril, 2013

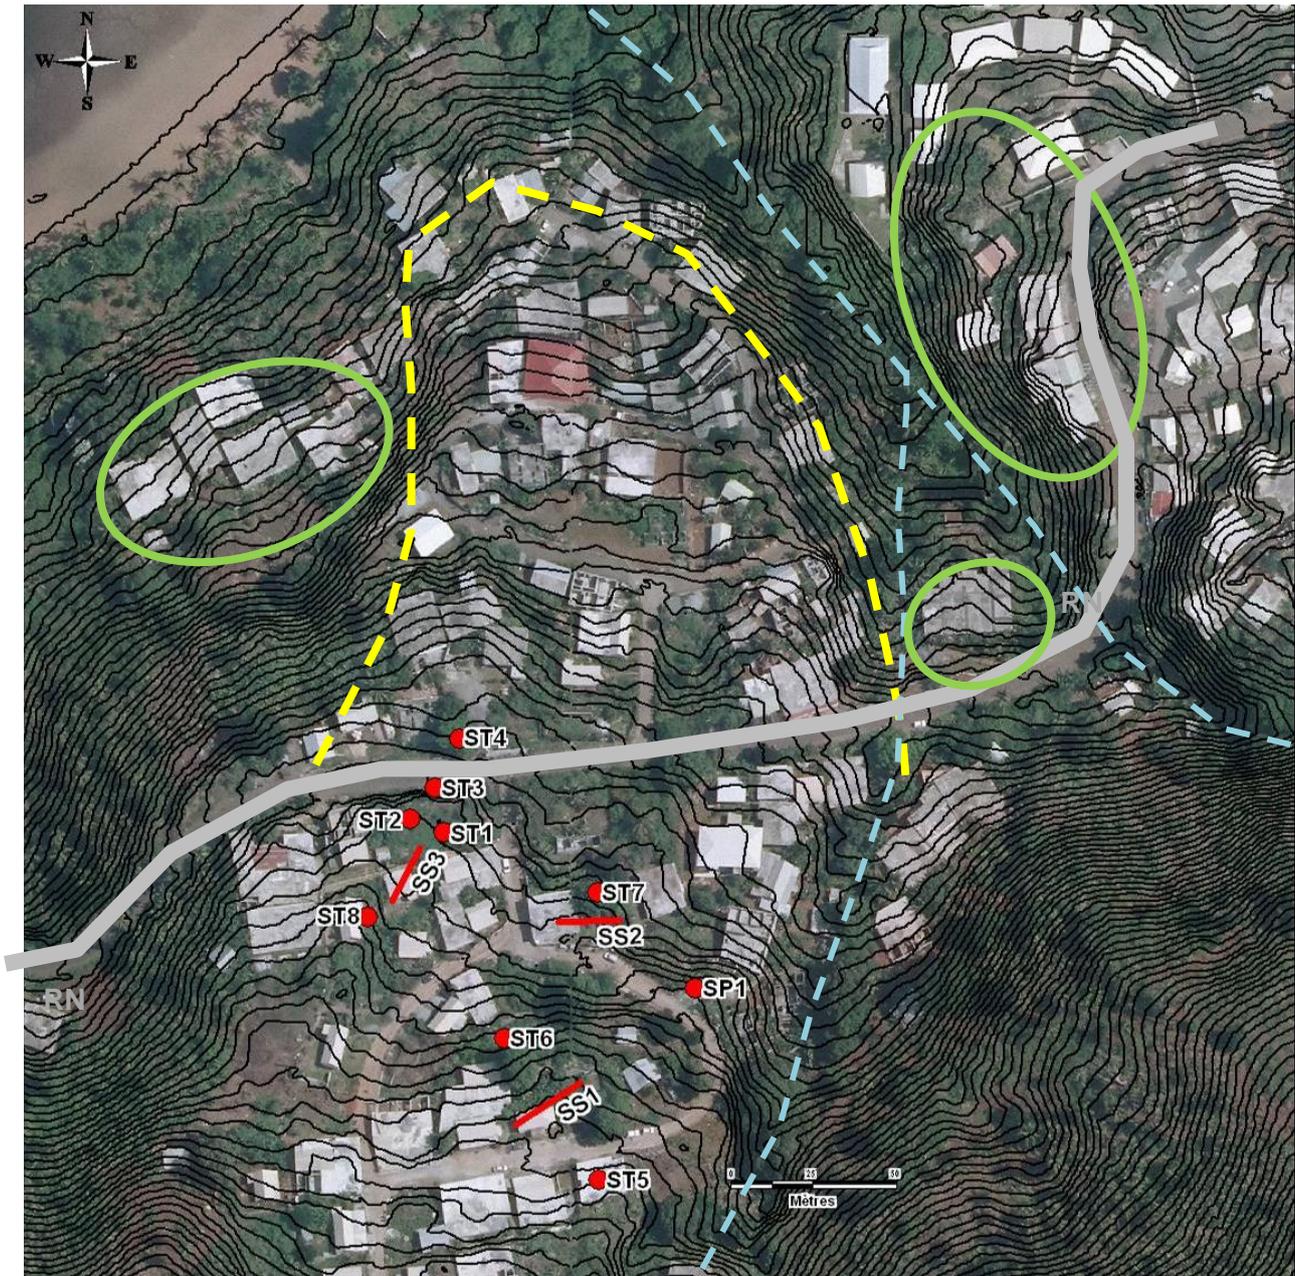
Le terrain étudié se situe au niveau d'un relief en forme de « langue topographique » dont l'axe est orienté Nord Sud (cf. Figure 2). Les altitudes minimale et maximale concernant cette langue sont de 10 m, au front de cette particularité topographique et de 45 m, au niveau de la RN à l'amont. La pente moyenne de la partie sommitale de la langue est inférieure à 10°. Cette langue topographique a une superficie moyenne d'environ 0,02 km² (soit 2 ha)

Un axe de ravinement longe la partie orientale de la langue.

Figure 2 – Topographie (courbes de niveau - équidistance 1m) d'après traitement MNT 2008 © IGN. En jaune : délimitation de la « langue topographique », en bleu : axes de ruissellement, en rouge : investigations réalisées par SEGC, 2011 En vert : secteurs sans désordres particuliers identifiés en surface (zones non signalées par les représentants de la commune comme présentant des désordres). Fond : Orthophotos 2011 © de l'IGN.

Les désordres identifiés et détaillés ci-dessous se concentrent sur la langue « topographique ». Les secteurs proches (cf. figure 2) ne présentent pas de désordres particuliers.

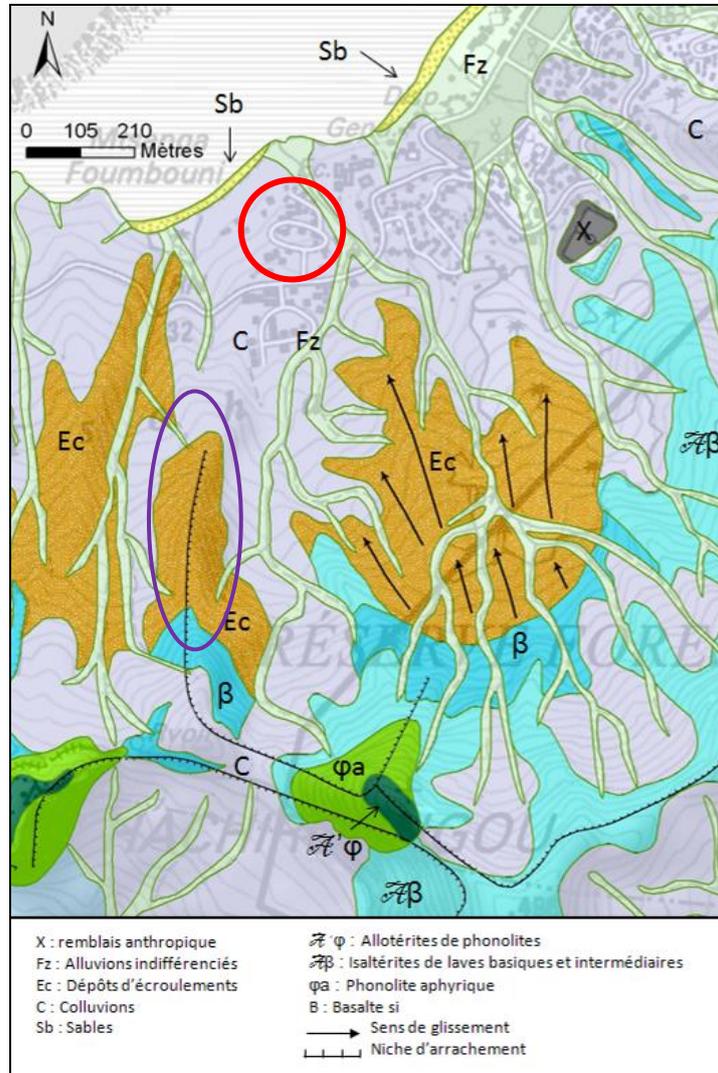
Le site expertisé est dominé par le versant Hachiroungou culminant à 496 m. Sur son flanc Nord, dominant la zone d'étude, des dépôts d'éroulement (éboulis) se sont mis en place sur des formations basaltiques plus ou moins altérées. Les colluvions identifiées au droit de la zone d'étude sont probablement le produit de ces matériaux remaniés.

Figure 3 – Extrait de la carte géologique du BRGM, 2013. Fond Scan25 de l'IGN. Courbes de niveau 10 m.

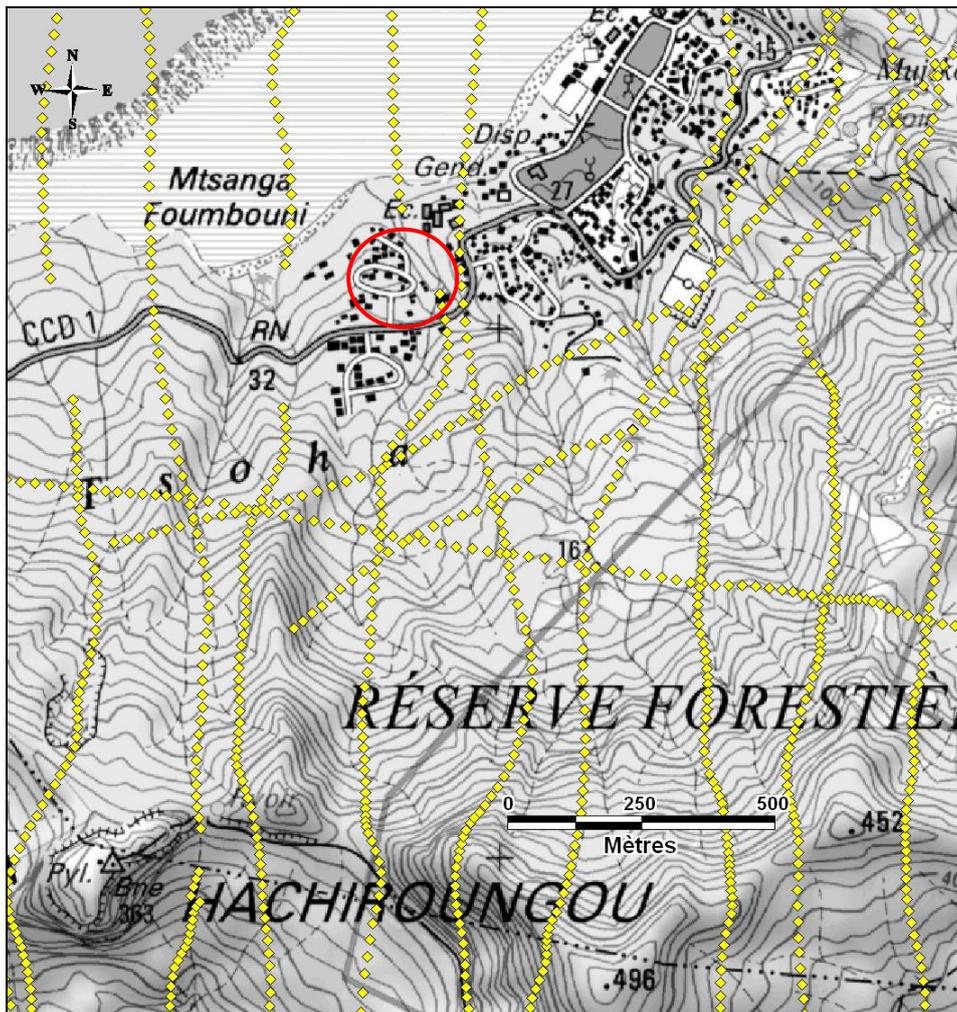
Aucune donnée de sondage TDEM n'est disponible au droit du secteur expertisé (cf. Figure 4) du fait notamment des contraintes liées à l'urbanisation, limitant la couverture géophysique du territoire. Néanmoins, une vision qualitative d'ensemble peut être réalisée à l'échelle du versant (cf. Figure 5). Afin

Figure 4 – Localisation des points de sondage issus de la campagne hélicoptérée TDEM.

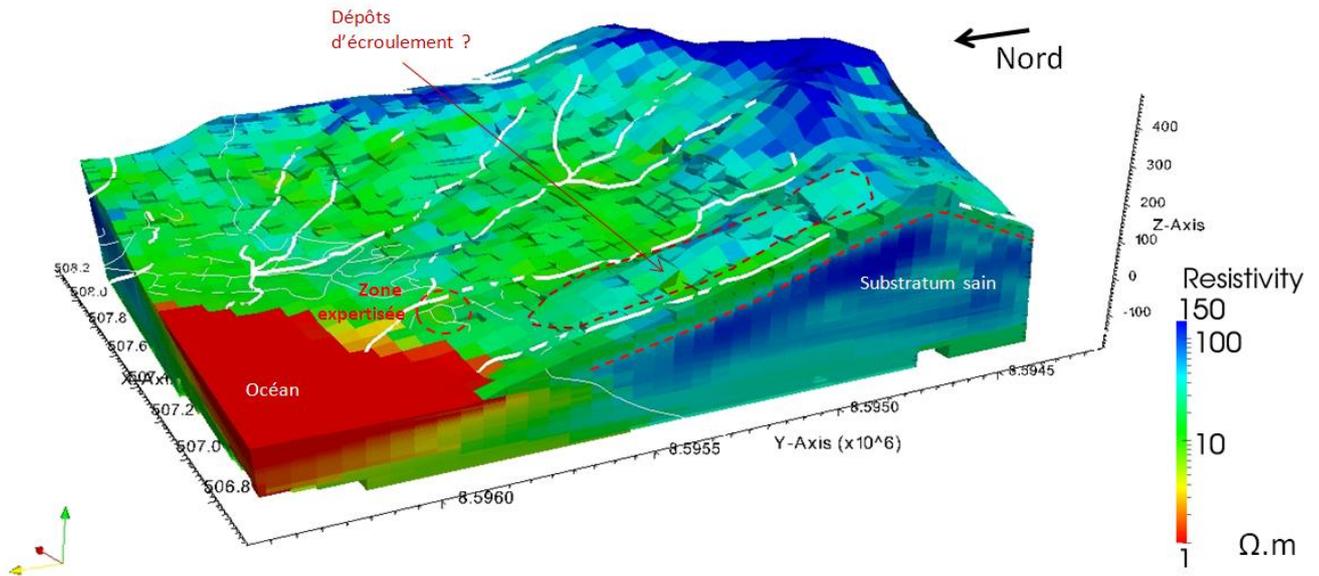
D'après la coupe de résistivité (au premier plan), les roches de très bonne qualité ($> 150 \Omega.m$) au niveau du versant sont rencontrées à plus de 40 m de profondeur. La modélisation met en avant par les valeurs de résistivité relativement forte (autour de $100 \Omega.m$) et par la topographie un potentiel dépôt d'éroulement (zone d'accumulation de blocs type cône d'éboulis). Son axe est Nord Sud et sa terminaison est à proximité du secteur expertisé (cf. Figure 5). Cette formation est identifiée en violet sur la carte géologique de la Figure 3.

Figure 5 – Modélisation 3D de la résistivité du secteur expertisé.

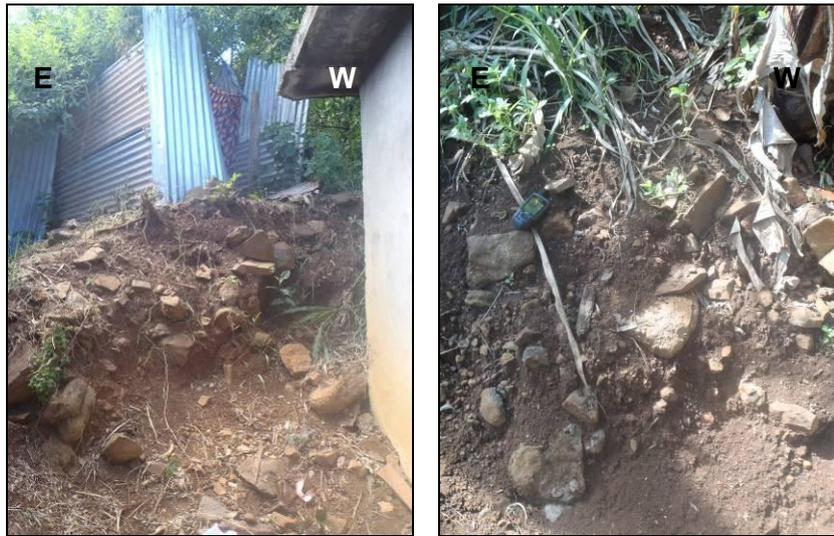
Les formations géologiques observées lors de l'expertise de terrain, au droit du secteur expertisé, correspondent à des colluvions à blocs (cf. Figure 6). Ces formations présentent des blocs anguleux à ponctuellement arrondis de taille centimétrique à décimétrique, plus rarement métrique, compris dans une matrice marron limoneuse.

Figure 6 – Affleurement de colluvions à blocs de taille décimétrique à centimétrique.

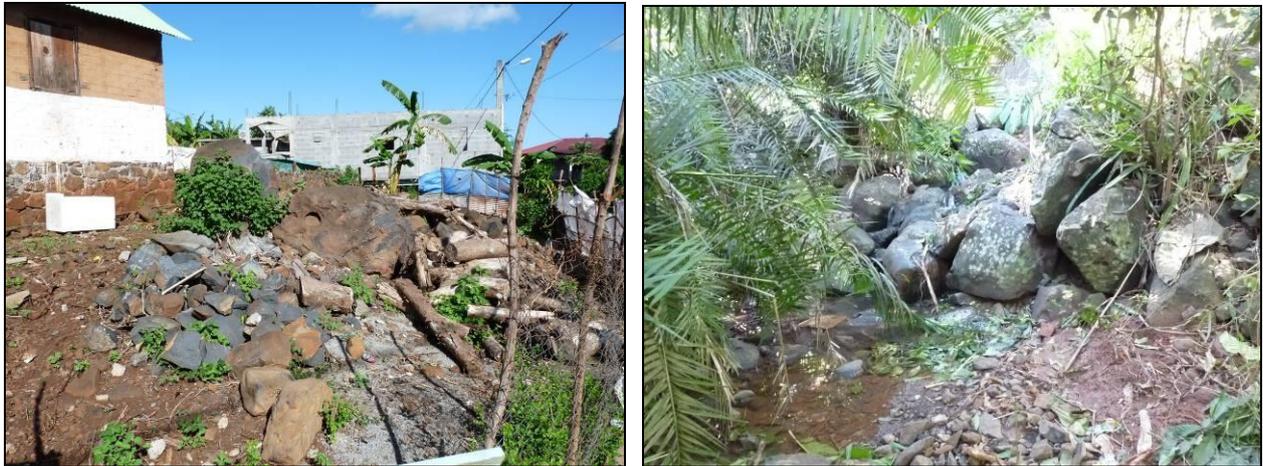
Les observations géologiques effectuées aux abords de la « langue topographique », notamment au niveau de l'axe de ravinement à l'est, confirme l'épaisseur significative de ces formations colluvionnaires (au moins 10 m). La rive gauche de cette ravine présente des colluvions sur toute la hauteur. De nombreux blocs de taille métrique sont présents dans le lit de la ravine.

Aucun substratum rocheux n'a pas pu être identifié sur le terrain au droit du quartier. Cependant, les observations du lit de la ravine à l'est montrent un lit pavé de gros blocs rocheux, voire ponctuellement des affleurements rocheux (gros bloc ?, substratum ?).

Figure 7 – A gauche, bloc métrique au niveau des cases SIM. A droite, blocs de taille métrique au niveau du lit de la ravine Est.

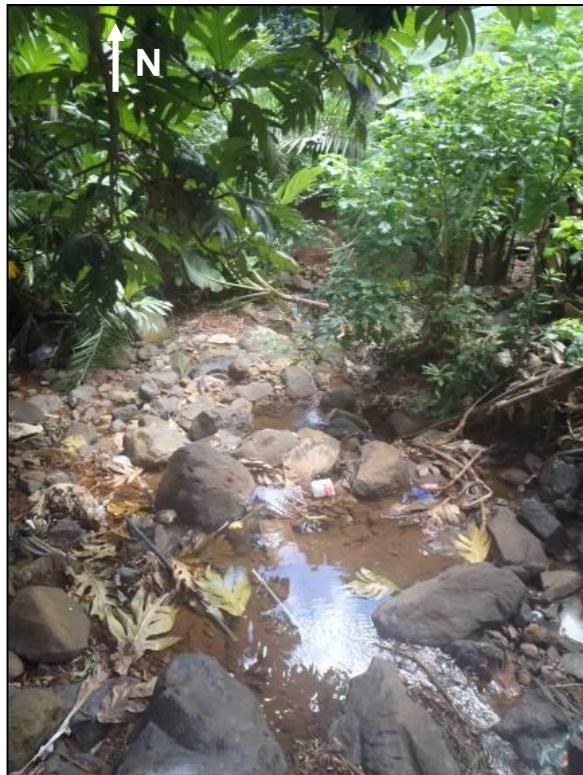
Un cours d'eau pérenne est localisé à l'Est du secteur d'étude. De nombreux blocs arrondis de taille décimétrique à métrique sont présents dans son lit. Celui-ci (lit mineur) a une largeur moyenne de 2 m environ. Ses berges sont constituées des formations colluvionnaires identifiées sur le site d'étude. Ces formations sont directement en contact avec les formations alluvionnaires.

Figure 8 – A gauche, photographie du cours d'eau situé à l'Est de la zone d'étude.

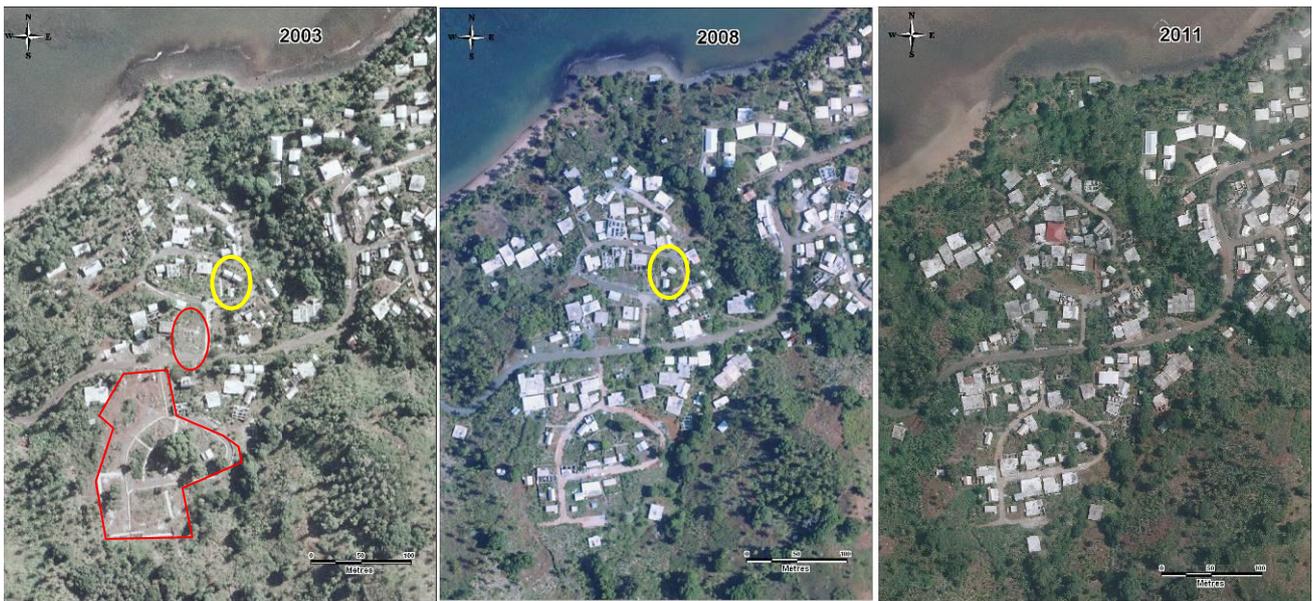
Les orthophotos de 2003, 2008 et 2011 de l'IGN permettent d'apprécier l'évolution de l'urbanisation du quartier dans le temps (cf. Figure 9). Il est constaté qu'entre 2008 et 2011 il n'y a quasiment aucune nouvelle construction. En revanche en 2003, deux zones étaient inoccupées : Madiana haut et à l'entrée du quartier de Mafoumboujou (cf. en rouge sur la Figure 9). A noter la « disparition » d'une case SIM en 2008 (en jaune sur la Figure 9).

Figure 9 – Evolution de l'occupation urbaine à partir des orthophotos de l'IGN de 2003, 2008 et 2011.

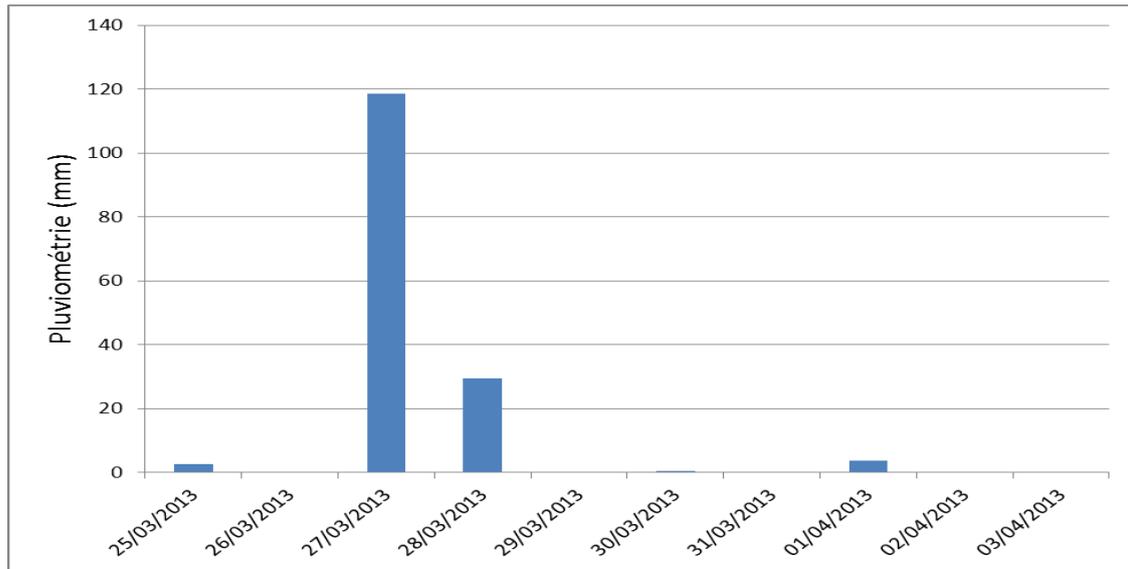
Comme indiqué au paragraphe 4.1.3, un évènement pluviométrique important s'est produit la semaine précédant les visites de terrain. Cet évènement s'est déroulé les 27 et 28 mars avec un pic le 27 mars avec une pluviométrie journalière de 119 mm (cf. Figure 16). D'après les atlas des aléas³, la pluviométrie annuelle moyenne de ce secteur est de 1475 mm. Ainsi, 8 % de la pluviométrie annuelle a été cumulée le 27 mars et 10 % pour les 27 et 28 mars.

Figure 16 – Données pluviométriques journalières du 25/03/2013 au 03/04/2013 pour la station de M'tzamboro. Données Météo-France.

Le pic pluviométrique observé le 27/03/2013 s'est produit aux alentours de 15h, avec une hauteur d'eau accumulée de 66 mm en 1 h.

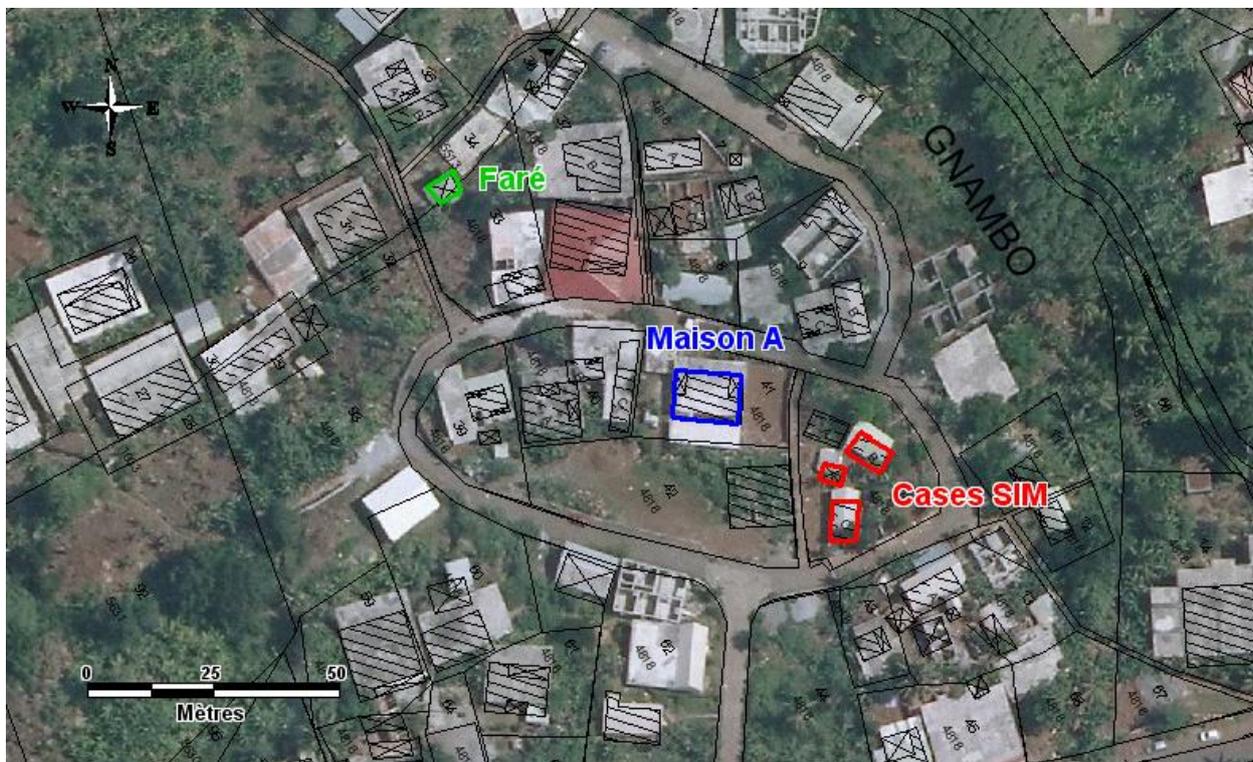
Au vu de l'ensemble des observations issues de cette expertise, le quartier de Mafoumboujou ne semble pas exposé à un risque de mouvements de terrain à court terme (semaines à venir). Toutefois, en cas d'évolutions défavorables (progression des fissures dans le bâti notamment), les habitations, notamment la maison A et les trois cases SIM (cf. Figure 17), présentent un danger pour leurs occupants.

Les habitats présentant de nombreux désordres sont localisés sur la figure suivante :

Figure 17 – Localisation des habitats présentant de nombreux désordres et qui sont développés dans la suite de l'expertise. Fond cadastral 2008.

- **Evacuer les maisons** fortement endommagées et/ou non dimensionnées pour résister à des contraintes de terrain (maison A et 3 cases SIM, cf. Figure 17).
