Rapport d'expertise :

Expertise d'une étude hydraulique sur la rivière Doujani sur la commune de Mamoudzou et de la cartographie inondation associée

BRGM/RP-62344-FR

Avril, 2013

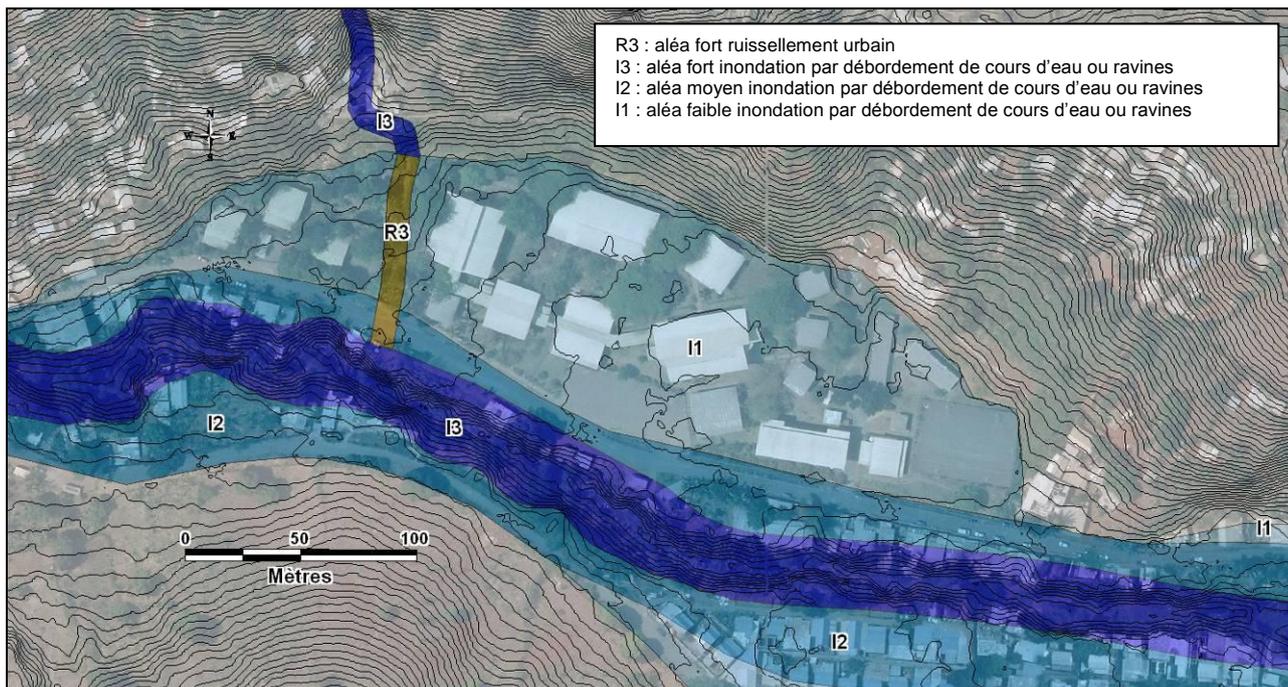
Le zonage de l'aléa inondation par débordement de cours d'eau ou de ravines établi dans le cadre du Plan de Prévention des Risques naturels de la commune de Mamoudzou (cf. Figure 6) fait état :

- d'un aléa fort inondation par débordement de cours d'eau ou de ravine au droit de la rivière Doujani ;
- d'un aléa moyen inondation de part et d'autres de la rivière Doujani ;
- d'un aléa faible inondation par débordement de cours d'eau ou de ravine au niveau de l'établissement scolaire et sur l'ensemble du village.
- d'un aléa fort ruissellement urbain au droit d'un caniveau orienté N-S relié à une ravine cartographiée en aléa fort inondation.

Figure 6 - Cartographie de l'aléa inondation par débordement de cours d'eau ou ravines extraite de l'atlas des aléas de la commune de Mamoudzou. Fond Scan25 IGN. Courbes de niveau espacées de 1 m.
