# Suivi de l'exposition aux mouvements de terrain de la route de la Corniche, commune d'Urrugne (64) – État des lieux Octobre 2012

Rapport final

BRGM/RP-62684-FR  
Septembre 2013

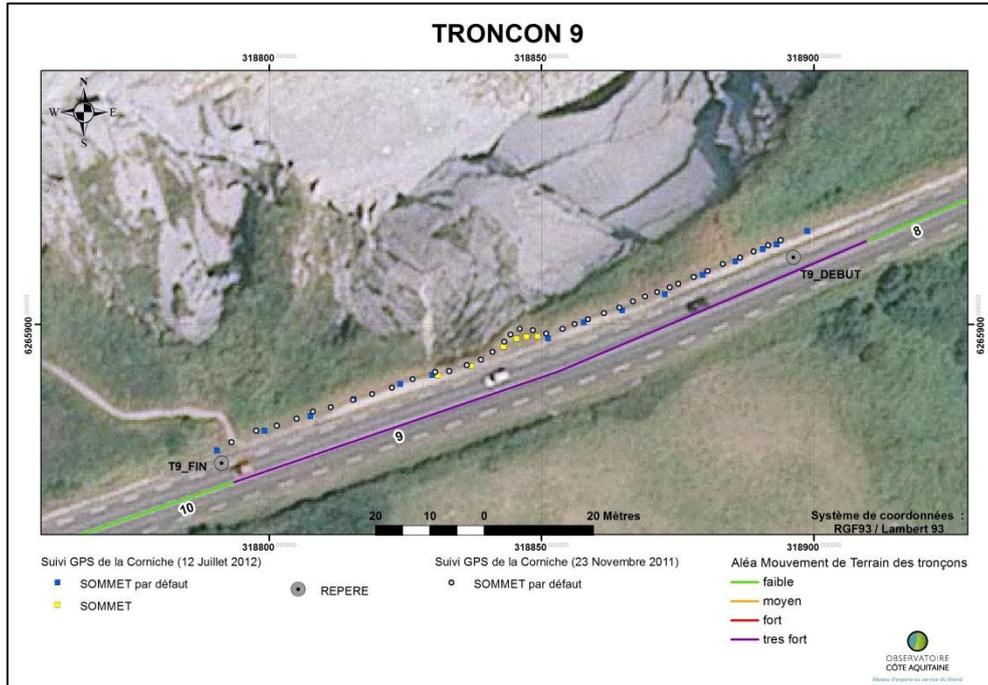
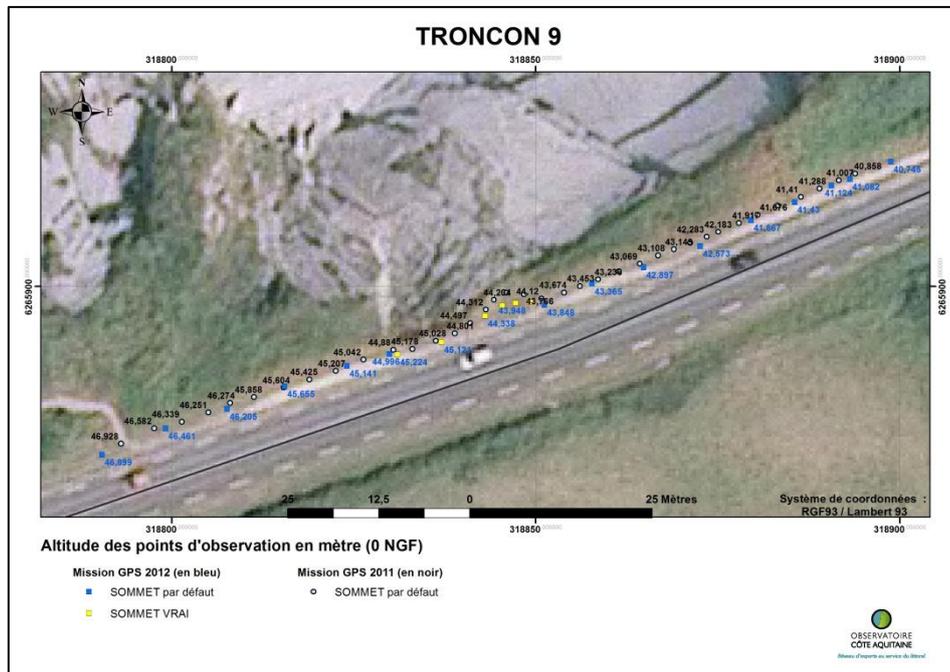
Illustration 9 : Levé DGPS 2011 et 2012 - tronçon 9

Les mesures effectuées ne mettent pas en évidence d'évolution significative depuis les précédents levés.

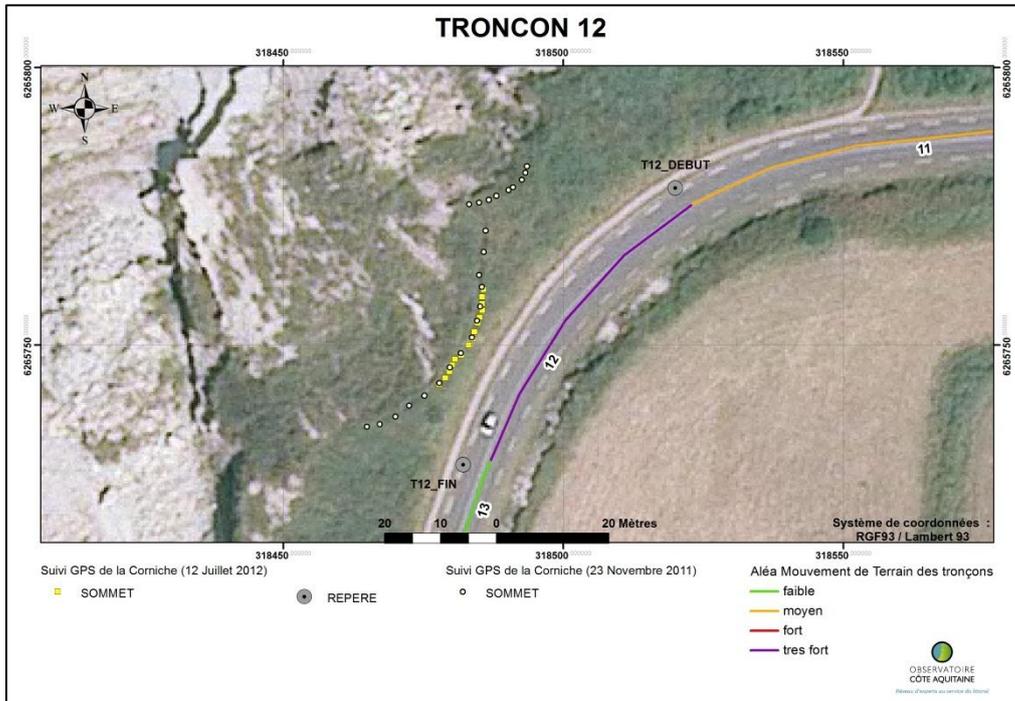
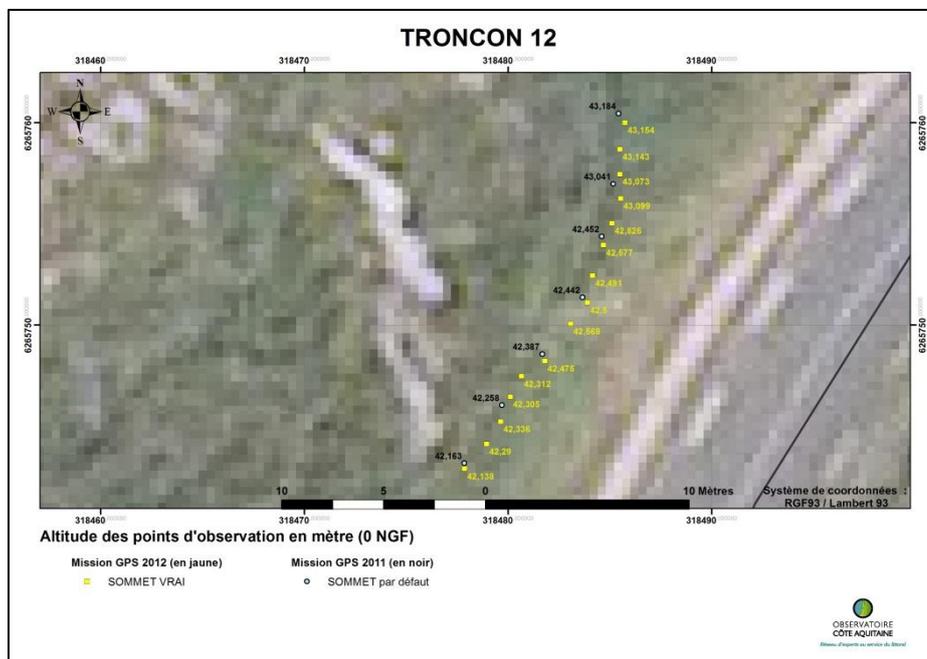
Illustration 11 : Levé DGPS 2011 et 2012 - tronçon 12

Les mesures effectuées ne mettent pas en évidence d'évolution significative depuis les précédents levés.

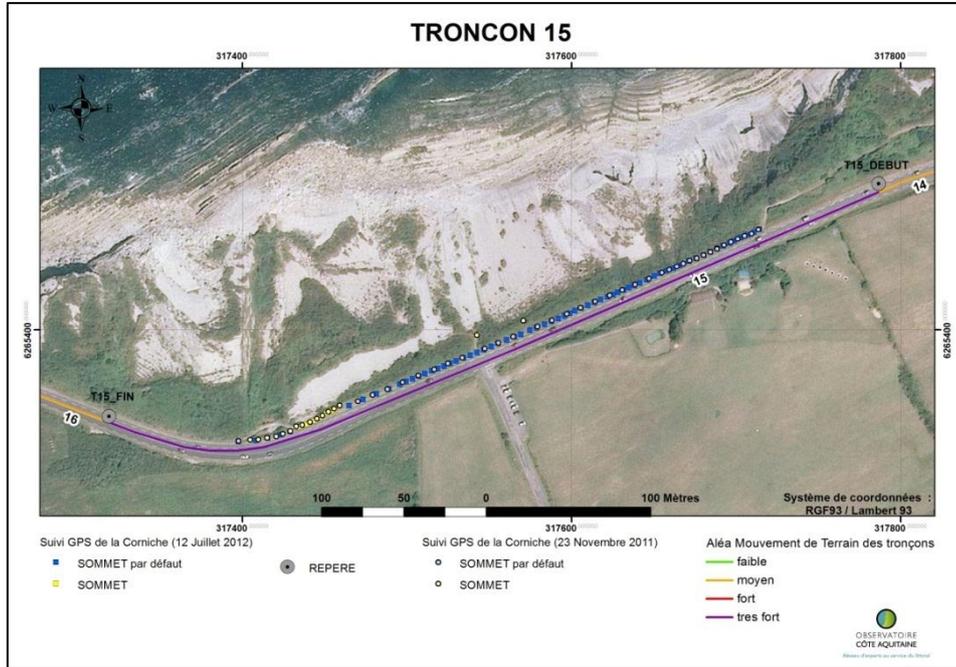
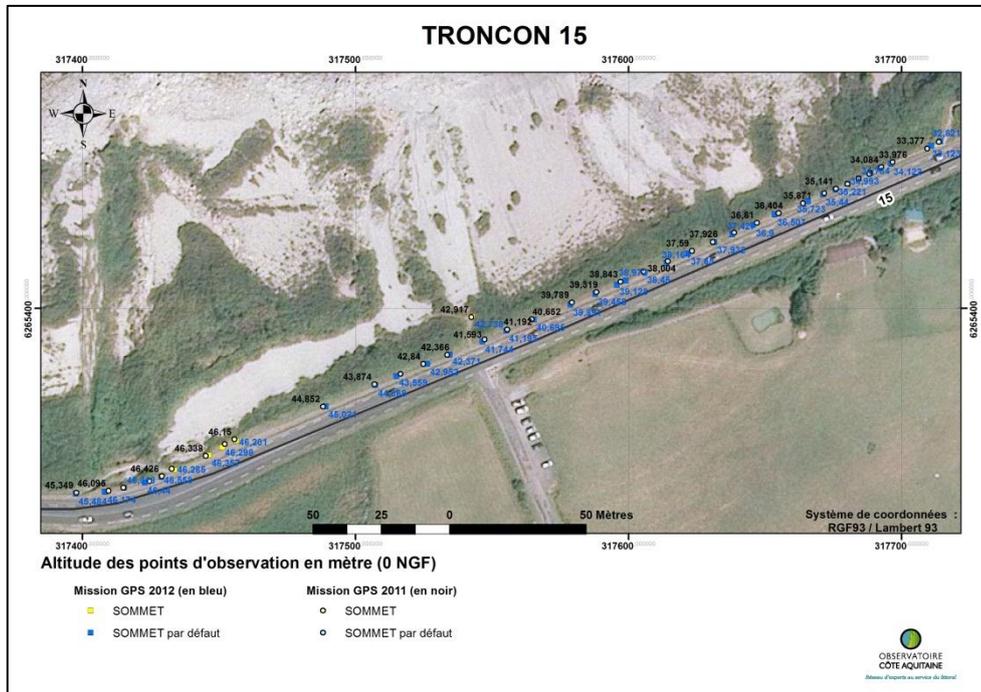
Illustration 13 : Levé DGPS 2011 et 2012 - tronçon 15

Les mesures effectuées ne mettent pas en évidence d'évolution significative depuis les précédents levés.

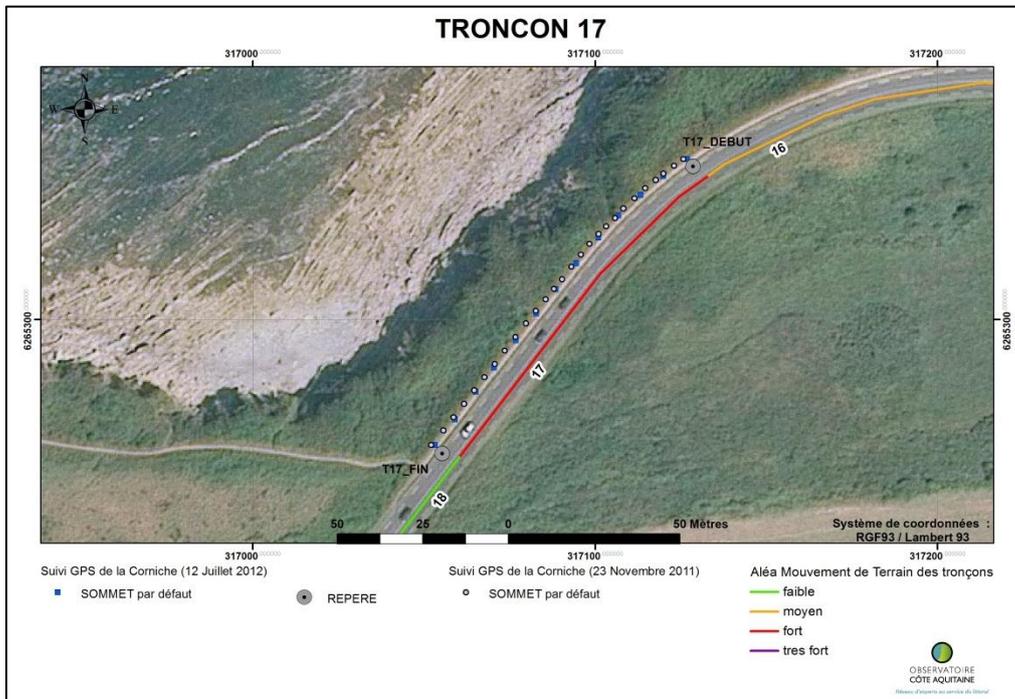
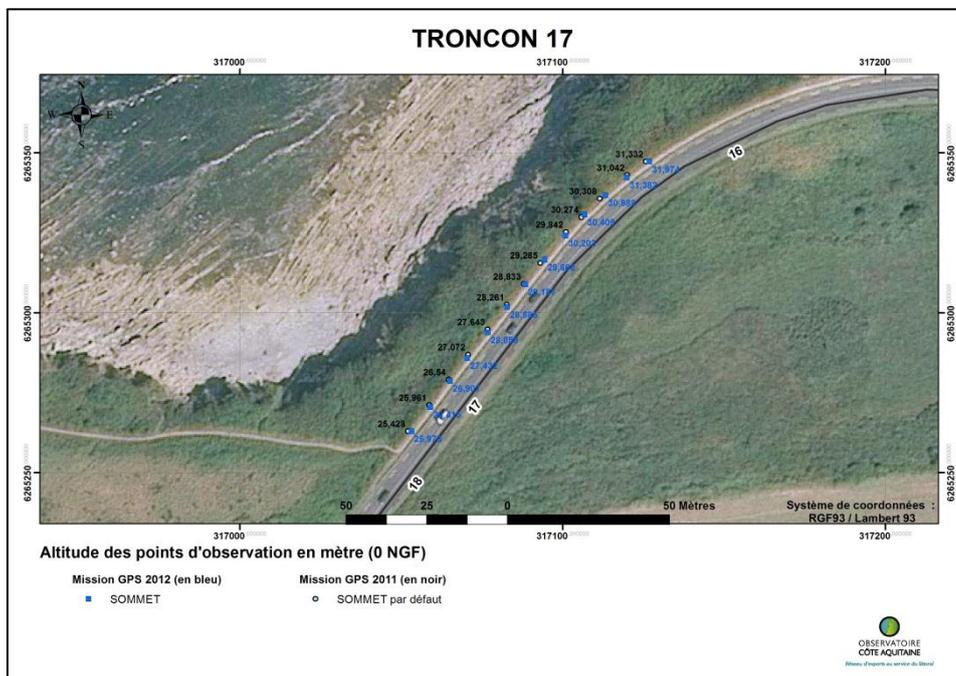
Illustration 15 : Levé DGPS 2011 et 2012 - tronçon 17

Les mesures effectuées ne mettent pas en évidence d'évolution significative depuis les précédents levés.

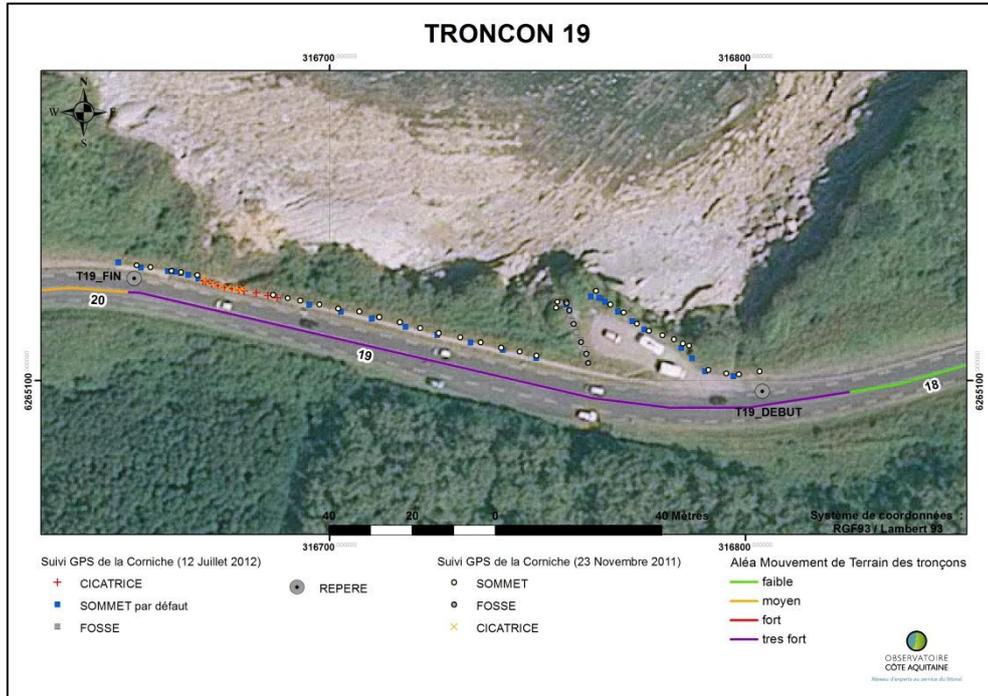
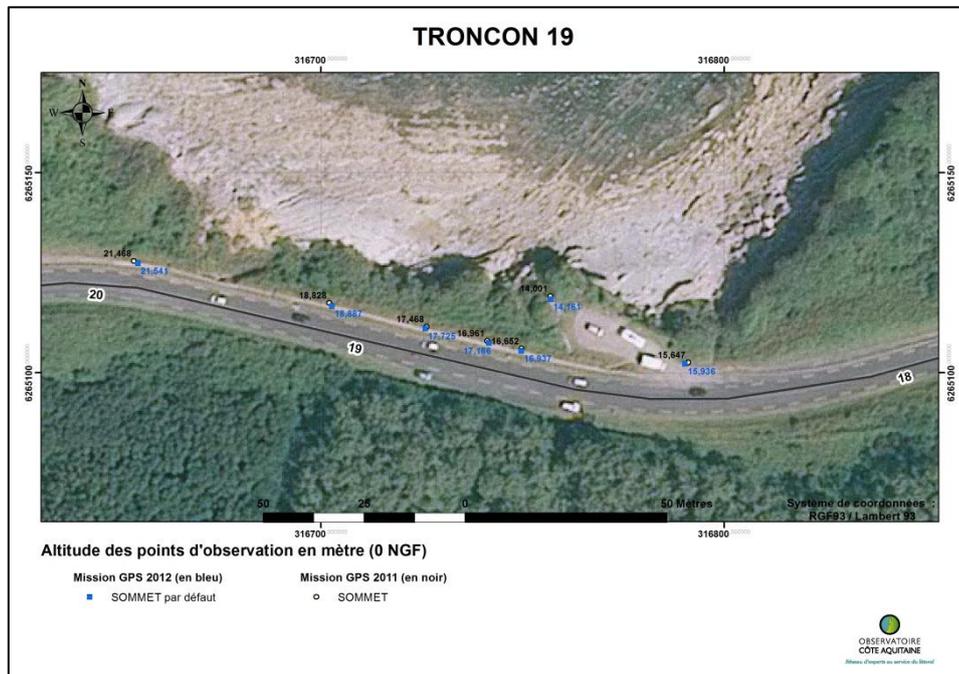
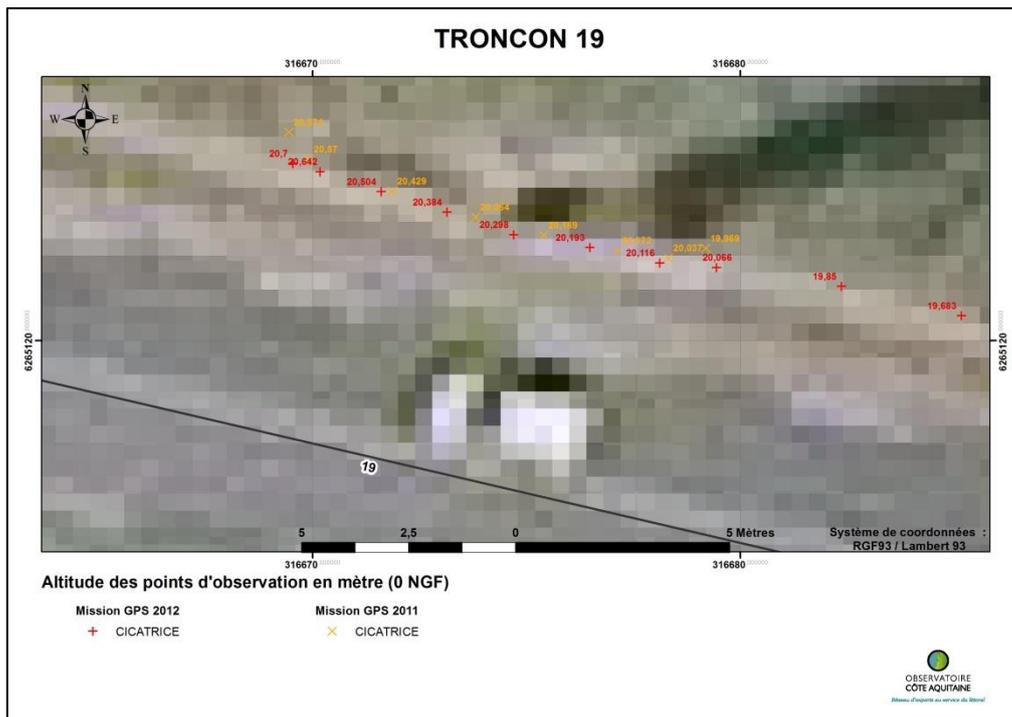
Illustration 17 : Levé DGPS 2011 et 2012 - tronçon 19

Les mesures effectuées ne mettent pas en évidence d'évolution significative depuis les précédents levés.

Il n'est pas relevé de modification significative des conditions de stabilité sur ce tronçon. La cicatrice du glissement survenu en décembre 2008 dans la partie ouest du tronçon et qui a impacté le sentier littoral (cf. illustration 61), n'a pas subi d'évolution perceptible (pas d'extension latérale ni d'évolution régressive). La griffe d'érosion (cf. Illustration 60) visible en partie occidentale du parking et favorisée par les rejets d'eau en tête d'escarpement, n'a également pas évolué significativement.

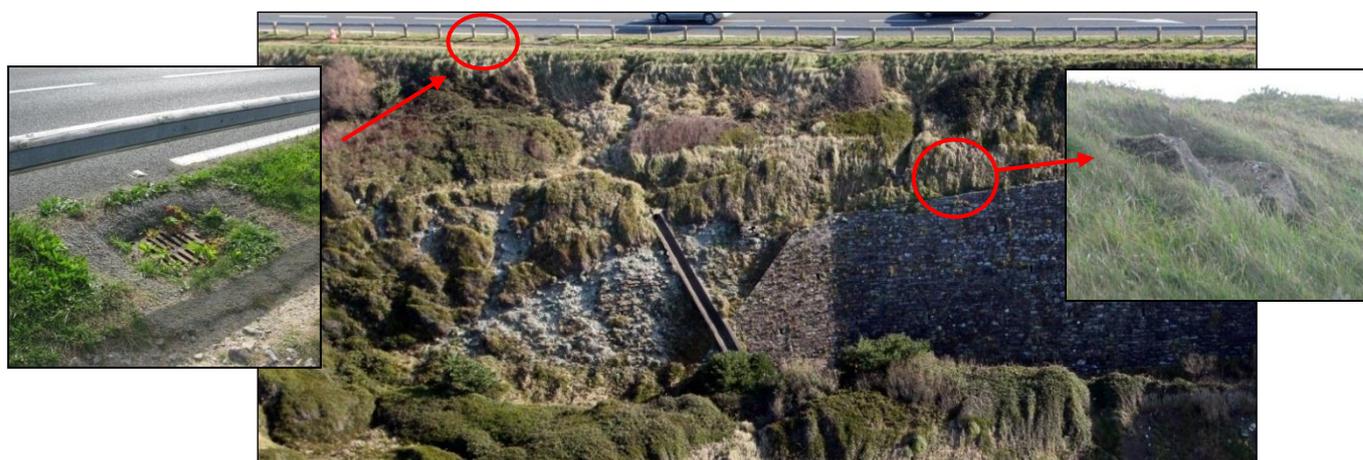
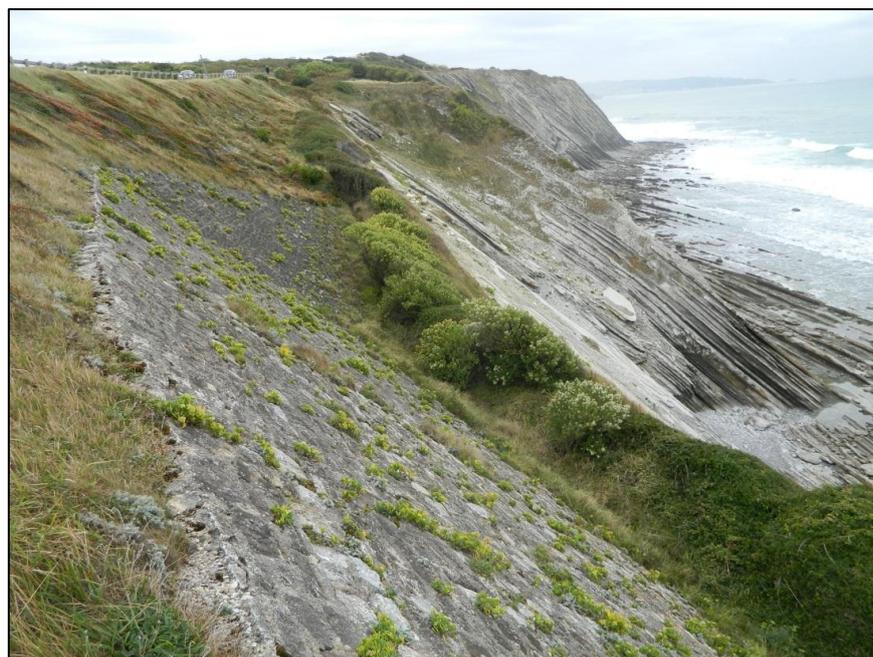
*Illustration 20 : Mur de soutènement en partie haute de falaise – tronçon 5*

En complément du suivi hélicoptéré, une reconnaissance du mur de soutènement présent en partie haute de falaise a été réalisée. L’ouvrage, de réalisation ancienne (début 20<sup>ème</sup> siècle ?) est principalement constitué d’une maçonnerie de pierres liaisonnées (pierres sèches dans le prolongement nord notamment), et présentent un certain nombre de barbacanes. Il n’a pas été observé d’indice significatif témoignant d’une pathologie évidente. Il est rappelé (cf. rapport BRGM/RP-61119-FR) que l’ouvrage est marqué par la présence de deux points de rejet d’eaux pluviales (cf. illustrations 20, 21 et 22):

- Coté Socoa, une descente en béton, alimentée semble-t-il par une grille-avaloir située en bordure de chaussée, traverse le parement maçonné, avant de rejeter les débits drainés directement en pied d'ouvrage. Même si les apports peuvent apparaître limités, ces rejets sont susceptibles de favoriser l'érosion de l'assise du mur ;
- Une dizaine de mètres environ plus au Sud, un point de rejet d'eaux pluviales est visible en amont immédiat du parement. Il n'a, par contre, pas été observé d'ouvrage en bordure de chaussée susceptible d'alimenter cet exutoire.

En l'état, l'ouvrage assure de façon satisfaisante une fonction de confortement des terrains altéritiques (surmontés vraisemblablement de niveaux de remblai) présents en partie supérieure de falaise. Sur le moyen terme, la pérennité de l'ouvrage n'est pas assurée compte-tenu des instabilités potentielles en partie inférieure d'escarpement (activité éventuellement aggravée par les rejets d'eaux de ruissellement évoqués précédemment qui s'effectuent dans une zone où les flyschs sont intensément fracturés et broyés).

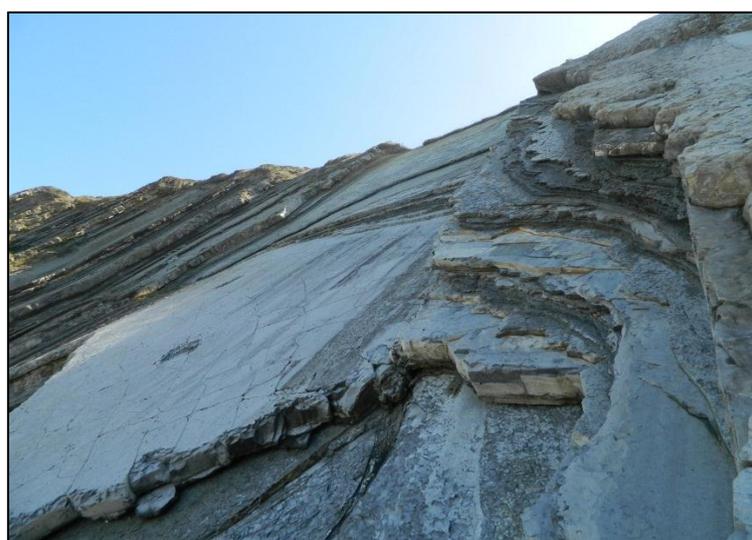
L'observation des clichés (cf. illustrations 36 à 40) ne montre pas d'évolution significative entre les deux périodes considérées. On notera seulement, sans incidence prévisible toutefois sur la stabilité à plus ou moins court terme du tronçon et indirectement sur l'exposition de la route, la rupture d'une dalle de flyschs de faible épaisseur (et sur une superficie limitée à une dizaine de m<sup>2</sup> environ) en bordure Est de la zone de sous-cavage présente en pied de falaise (cf. figure 34). La partie centrale de la zone d'ablation n'a quant-à-elle pas évoluée de façon perceptible, de même qu'il n'est pas relevé de demantèlement marqué des bancs calcaires situés en contrehaut de ce sous-cavage.

*Illustration 35 : Bancs de flyschs en contrehaut de la zone d'ablation - cliché 19/09/12*

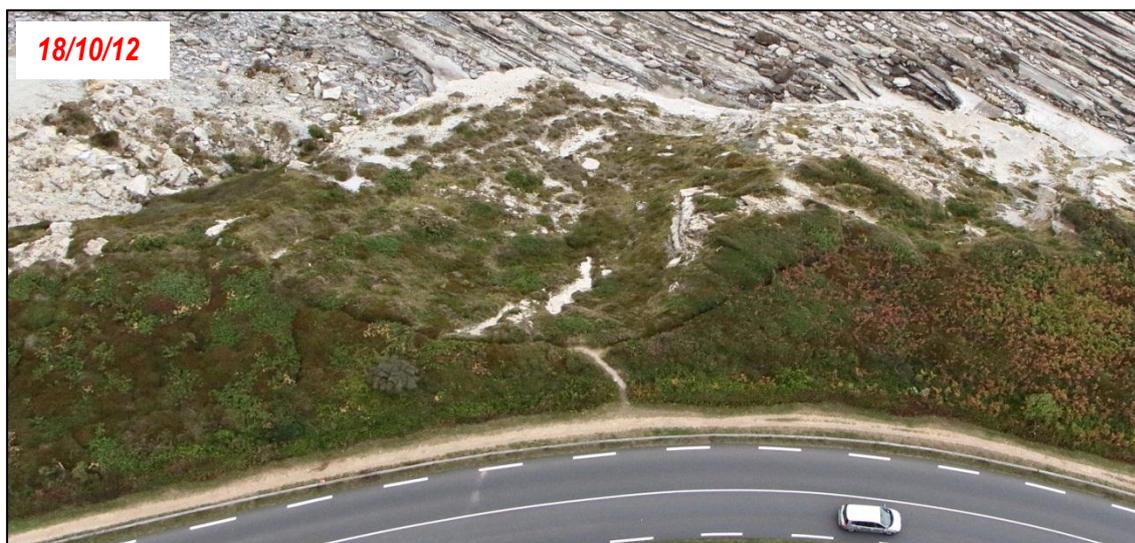
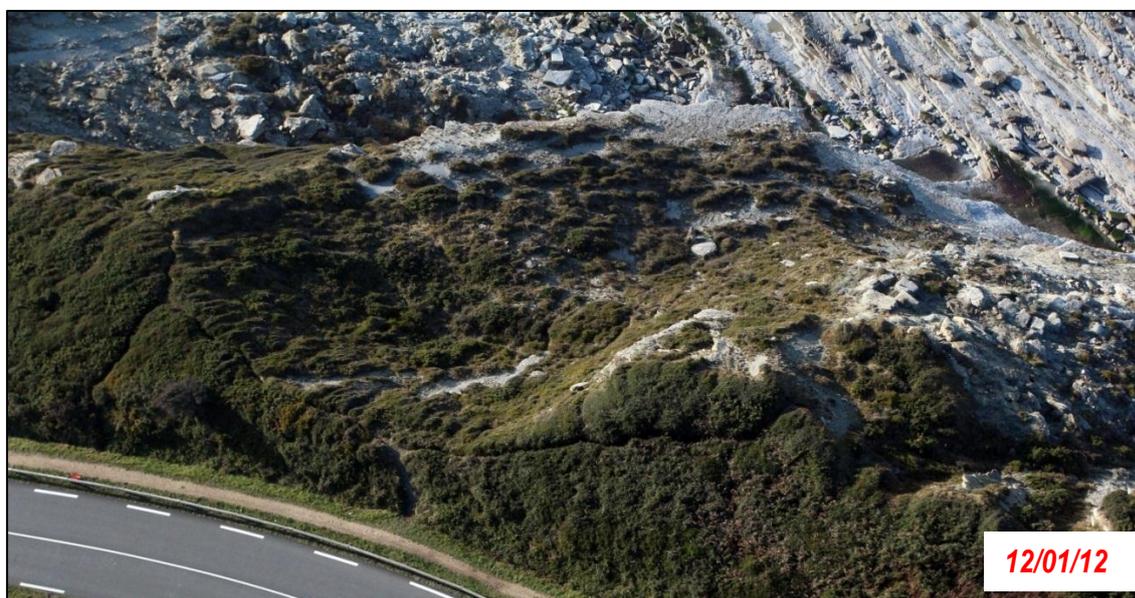
Illustration 41 : Vues générales à l'aplomb du tronçon 12

L'observation des clichés (cf. illustrations 41 à 45) ne révèle pas d'évolution significative sur ce tronçon, entre Janvier et Octobre 2012. Les processus d'ablation latérale auquel le pied de falaise est soumis sur l'ensemble du linéaire du tronçon n'a pas connu d'accélération particulière sur cette période, tandis qu'il n'est pas observé de remobilisation des matériaux glissés présents dans la partie supérieure du versant ni d'évolution régressive du sommet de falaise.

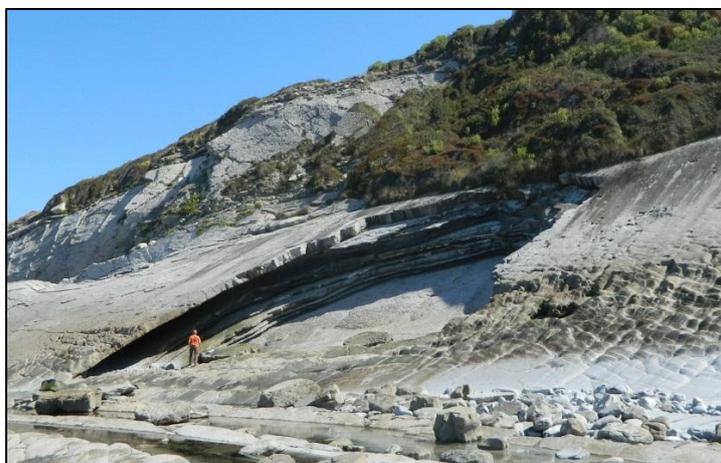
*Illustration 46 : Zone d'ablation présente sur les zones 1 et 2 du tronçon (cf. illustrations 48 à 50) - cliché 19/09/12*

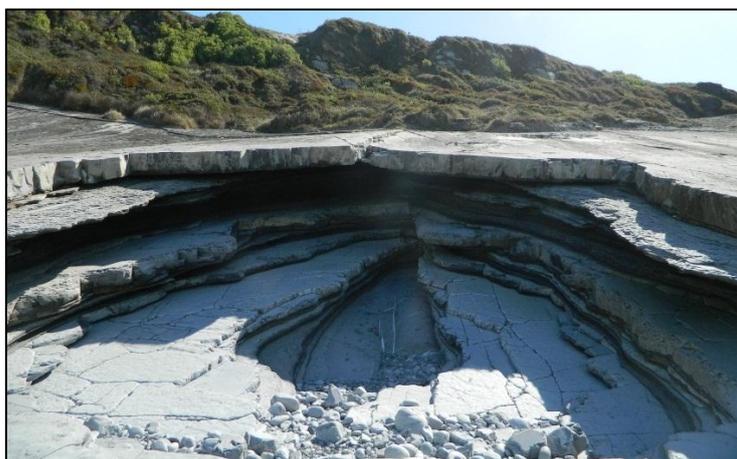
*Illustration 47 : Zone d'ablation présente sur la zone 2 du tronçon (cf. illustrations 48 et 50) - cliché 19/09/12*

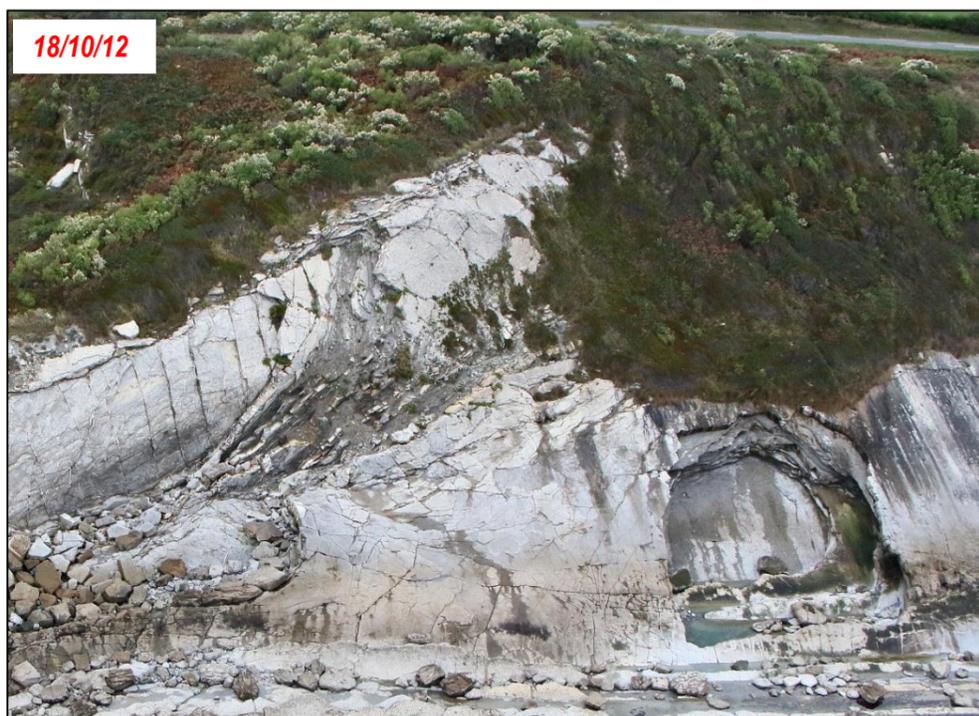
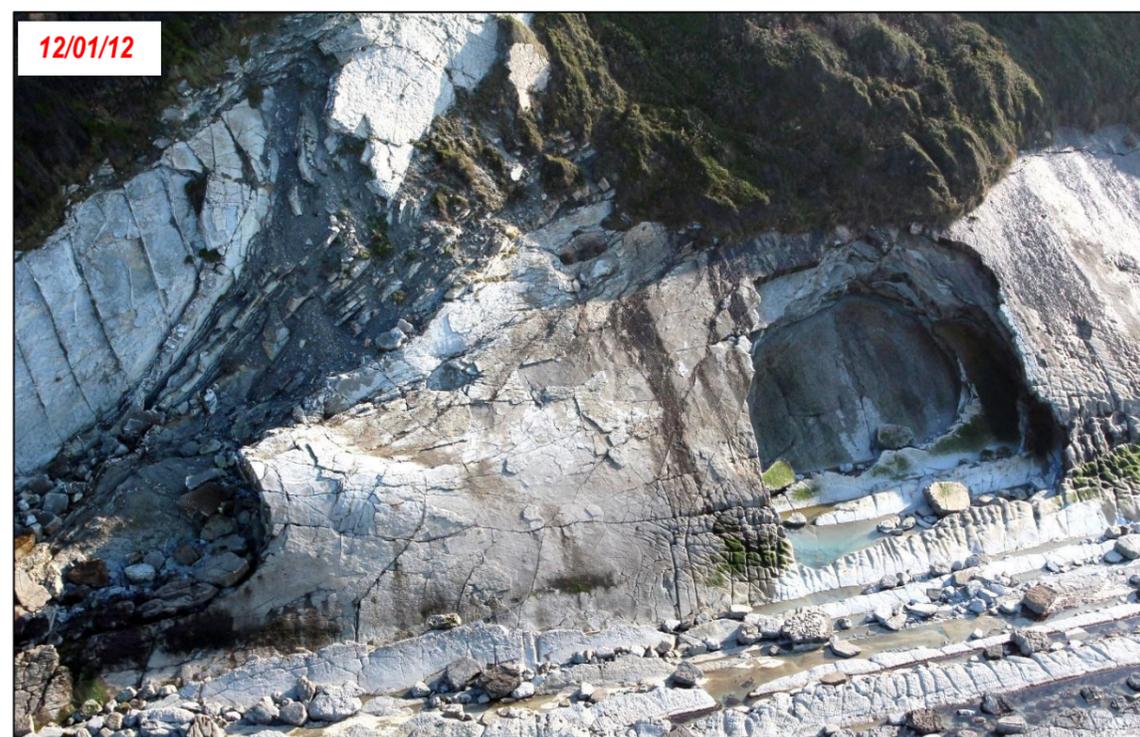
Illustration 49 : Vues de détail zone 1 - tronçon 15

Il n'est pas noté d'évolution significative de la falaise littorale sur ce tronçon entre les deux campagnes d'observation (cf. illustrations 48 à 53), tant au niveau des zones de sous-cavage présentes dans la partie Est du linéaire de côte qu'en terme de régression du sommet de falaise (absence de niche d'arrachement de dimensions notables dans les niveaux de couverture, pas d'évolution franche des bancs de flyschs externes). En ce qui concerne les panneaux affaissés (glissement banc sur banc) présents au droit notamment des zones 4 et 5 (cf. illustrations 48, 52 et 53), l'analyse comparative des clichés permet difficilement d'apprécier de façon précise l'évolution entre Janvier et Octobre 2012. On notera cependant que cette analyse ne révèle pas de déplacement marqué de ces panneaux, et que dans l'hypothèse de mouvements, ceux-ci sont vraisemblablement restés d'ampleur limitée (décimétrique à pluridécimétrique tout au plus).

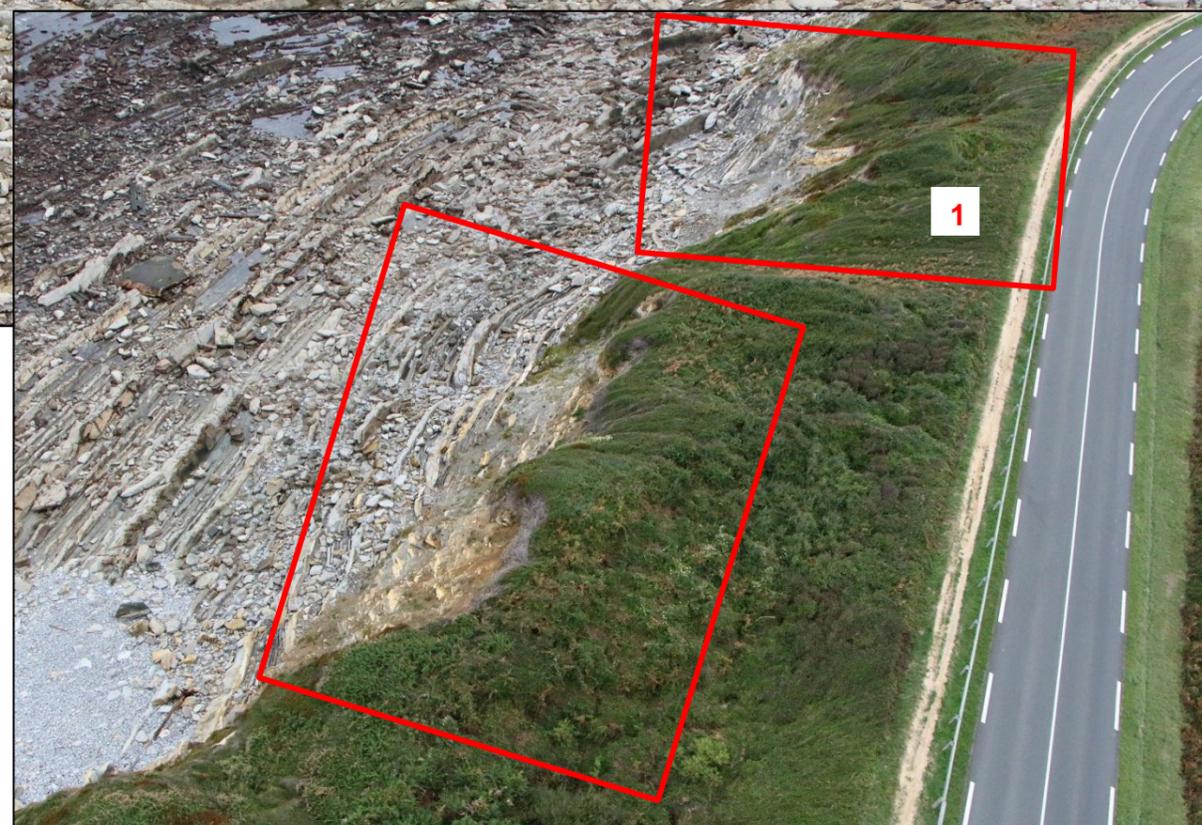
Illustration 55 : Vues de détail zone 1 - tronçon 17 (cercle : bloc basculé dans la pente)

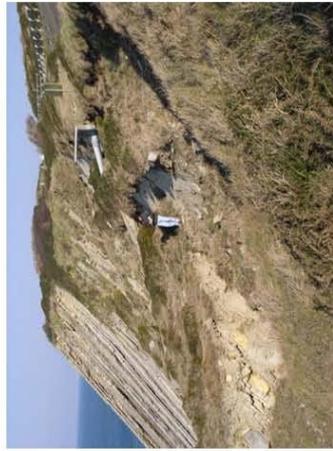
Evolution significative en sommet de falaise entre 2002 et 2009

Zone glissée, sommet de falaise, 2002

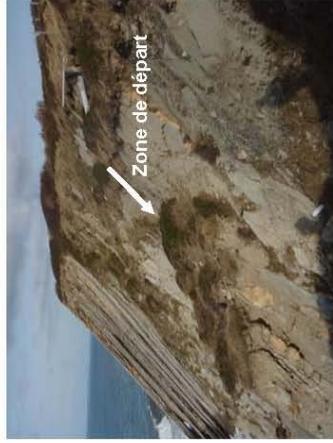
Zone glissée, sommet de falaise, mars 2009

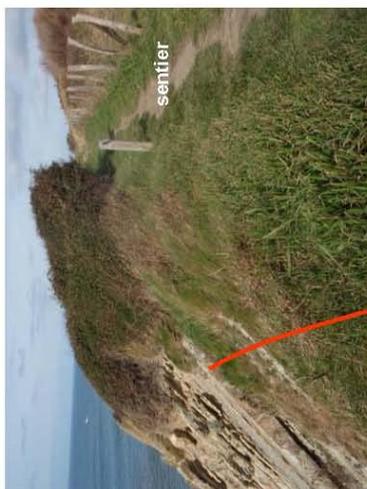
- Glissements bancs sur bancs.
- En début de tronçon, le sentier du littoral passe à 2 m de la bordure de falaise dans une zone faillée (forte altération). Il est recommandé de décaler le sentier vers l'intérieur. Un glissement dans ce secteur atteindra le sentier (cf photos ci-contre).

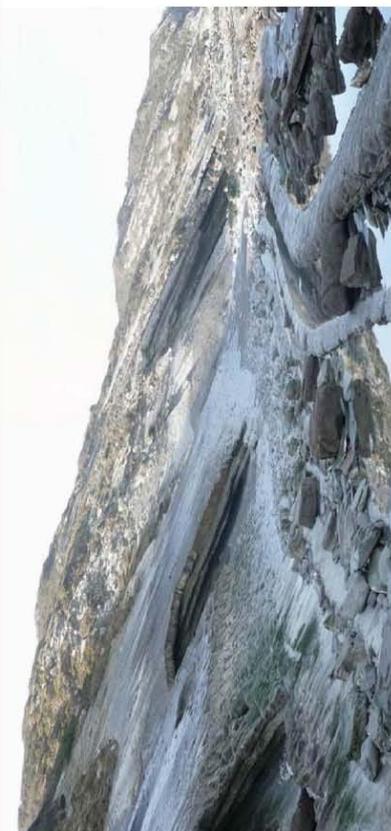
Début du tronçon 15, présence de 2 sous-cavages

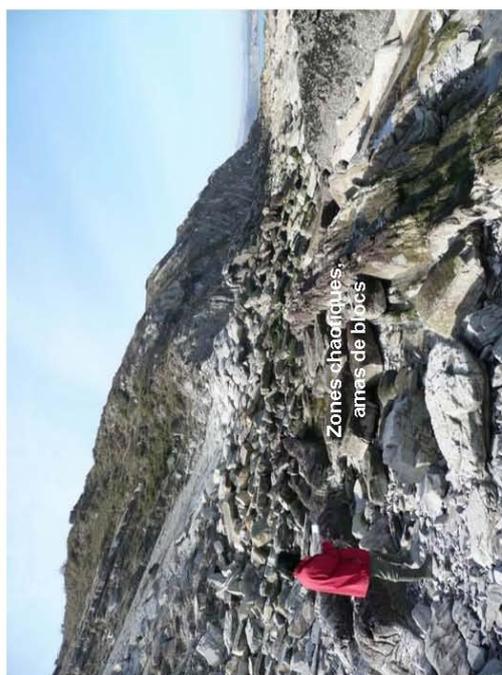
Zones charnières, amas de blocs

Charnière du pli d'ordre 1, soulèvement des bancs supérieurs glissés

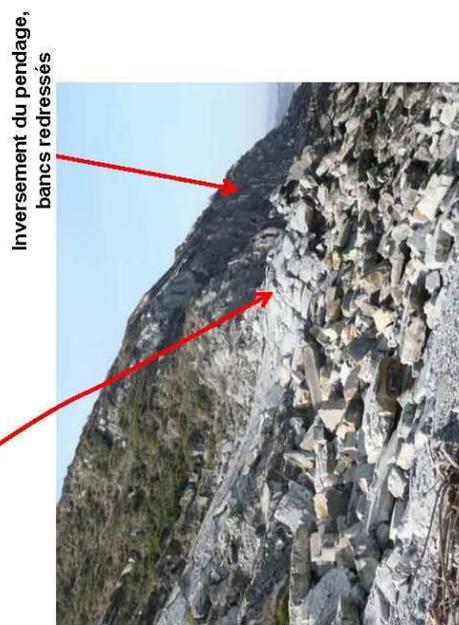
Inversement du pendage, bancs redressés

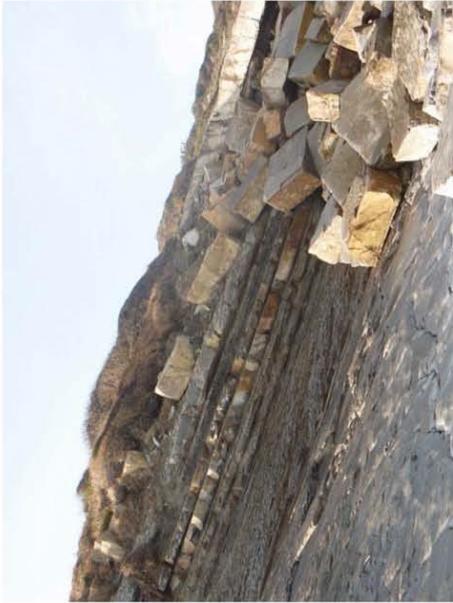
Glissements des bancs découpés en blocs selon les diaclases

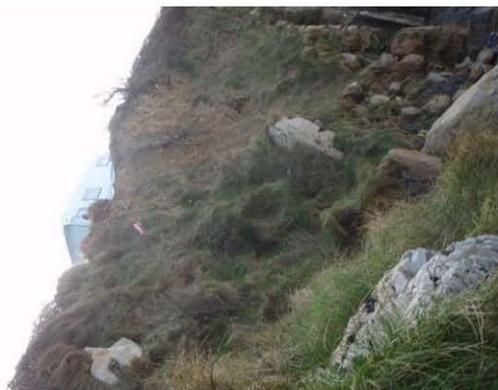
Photo 1

- Glissement superficiel au droit du parking (photo 1)
- Glissement banc sur banc en décembre 2008 ayant détruit le sentier du littoral longeant la route (photo 2)

Route très proche de la bordure de la falaise, désordres récents. Travaux de confortement nécessaires afin de préserver et sécuriser la route.
