Rapport d'expertise :

RD3 et RD13 Diagnostic géologique d'urgence des PR impactés suite au passage du cyclone Béchisa

BRGM/RP-63208-FR
Janvier, 2014

Localisation géographique du sujet de l'expertise : RD3,
RD13

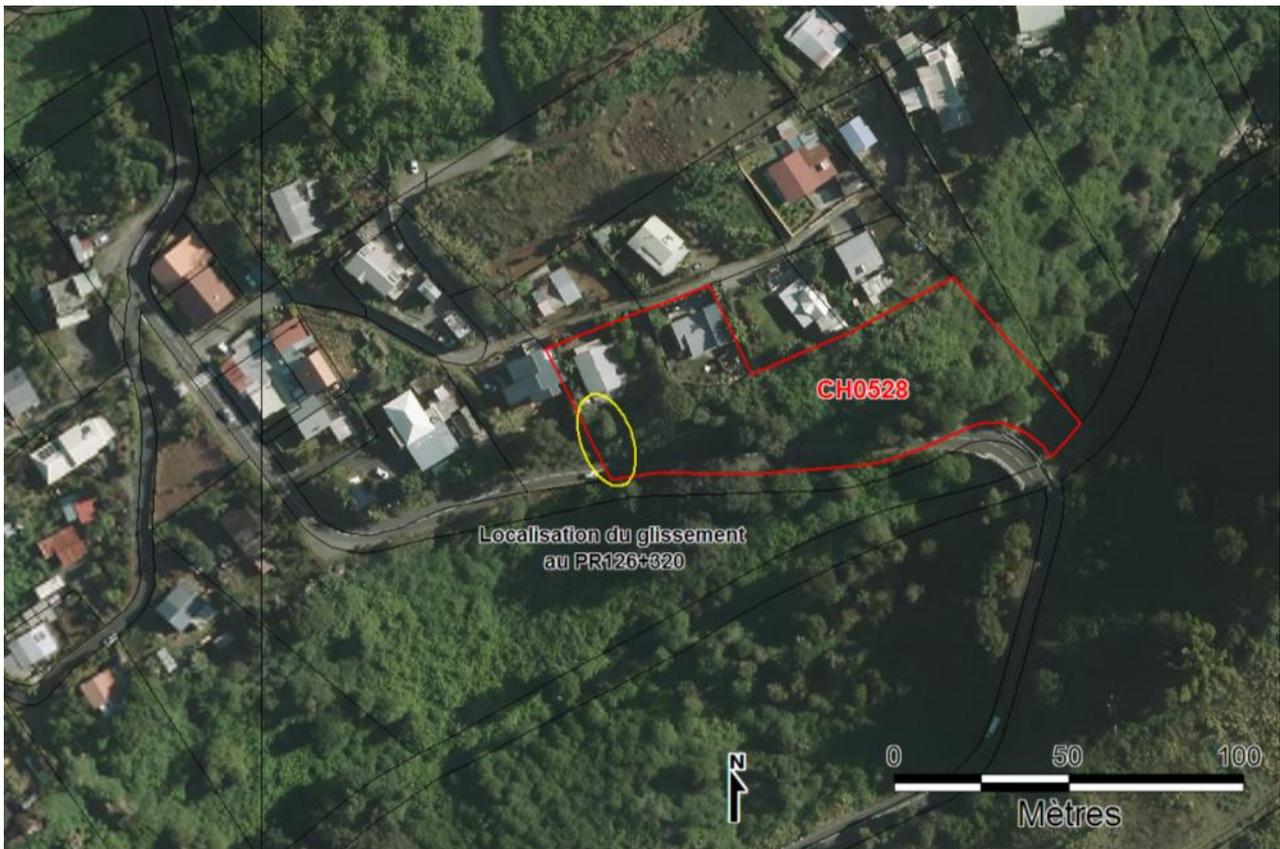
Figure 11 – Localisation du glissement au PR126+320 de la RD3 (orthophoto IGN 2011 et fond cadastral)

Les surcharges générées par les structures identifiées en recul immédiat de la crête de talus et les rejets d'eau pluviales constituent des facteurs aggravants non négligeables. Etant donné la présence de plusieurs habitations sur le plateau en recul du talus routier, la présence de plusieurs rejets d'eau concentrés est possible et peut participer à fragiliser la stabilité du talus (cf. Figure 11).

- vérifier les modes de gestion des eaux pluviales et usées à l'amont du talus. Le cas échéant, condamner tout rejet/infiltration en crête de talus et prévoir si nécessaire des dispositifs de collecte et d'évacuation de ces eaux (descente d'eau aménagée pour les eaux pluviales par exemple).
