Observatoire du littoral de Nouvelle-Calédonie

Rapport préliminaire : observations, état des lieux et constats

BRGM/RP-63235-FR
Février 2014

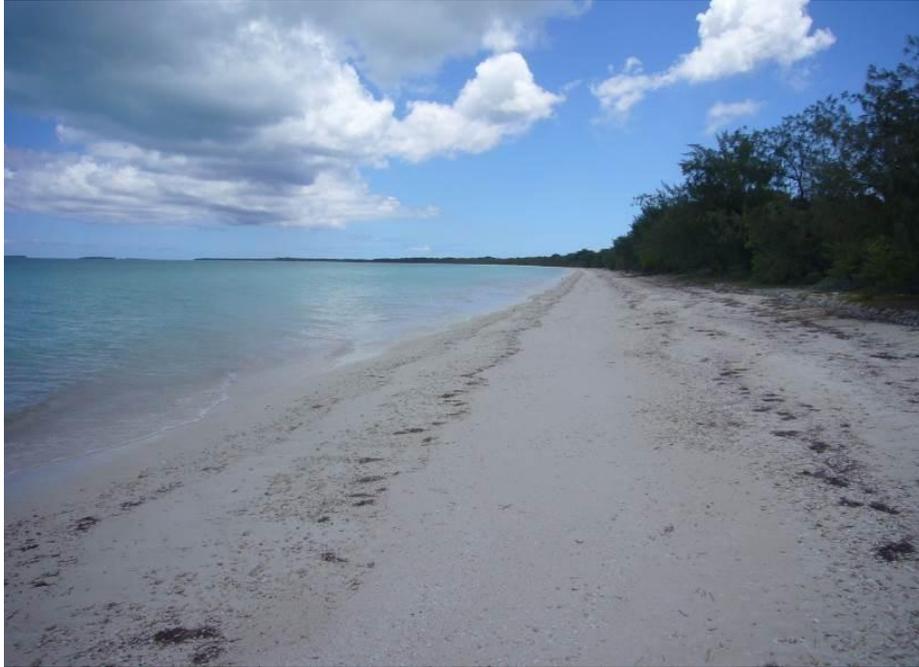
- un talus d'érosion récent d'une hauteur de l'ordre de 20 à 30 cm au niveau du pt 5 avec une plage dont la largeur est d'environ 7m (Figure 4). La hauteur de ce talus qui augmente ensuite rapidement et atteint 40 cm de haut au Pt6 tandis que la largeur de la plage diminue (Figure 5). La coupe offerte par ce talus d'érosion permet d'observer des séquences de sables plus grossiers, bioclastiques, intercalées dans le sable fin (Figure 6). Ces niveaux correspondent probablement à des apports plus grossiers lors de tempêtes.

*Figure 4 : Plage de Saint-Joseph (Pt5, Ouvéa)
A noter le talus d'érosion de hauteur pluridécimétrique en haut de plage*

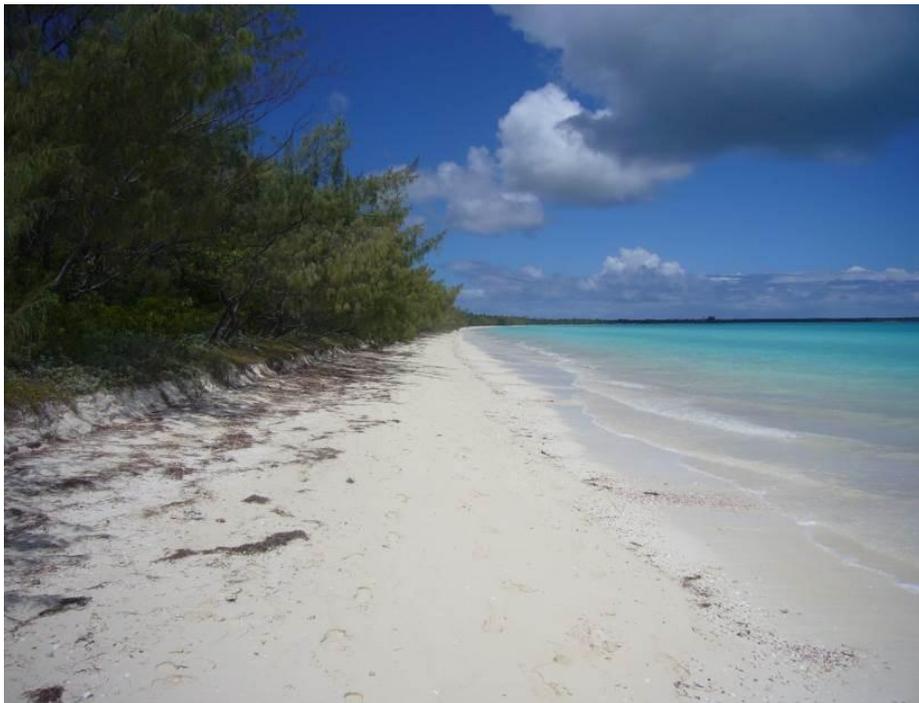
*Figure 5 : Plage de Saint-Joseph montrant un petit talus d'érosion au niveau du Pt6 (Ouvéa).
A noter l'augmentation de la hauteur du talus d'érosion de haut de plage et la diminution de sa largeur.*

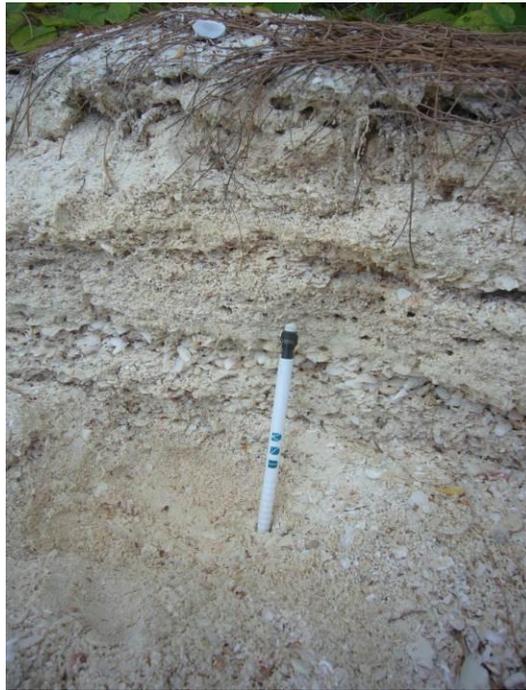
Figure 6 : Séquences centimétriques de sables bioclastiques plus grossiers intercalées dans le sable fin de la plage de Saint-Joseph (Pt 6, Ouvéa)

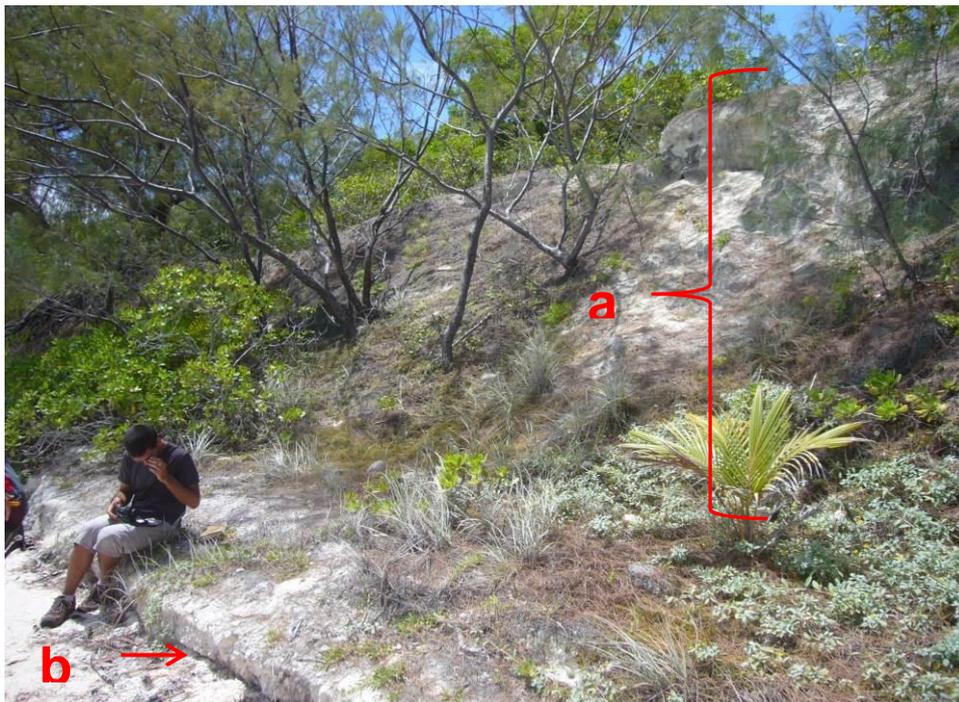
- l'apparition progressive, toujours en se déplaçant du Pt 5 vers le NW, d'un falaisage dans la dune dont la hauteur varie de 2,5m à 4m environ. Ce falaisage indique une phase d'érosion et de recul importante mais qui dans la partie sud du secteur, n'est plus active comme l'indique la végétalisation de cette morphologie (Figure 7). Au NW du Pt 8, le talus d'érosion est remplacé par un falaisage vif non végétalisé. La présence d'arbres couchés et de racines en haut de plage (Figure 8 et Figure 9) et une quasi-disparition de la plage confirment notre interprétation.

Figure 7 : Falaisage plurimétrique régularisé et végétalisé (a) indiquant une phase de fort recul et d'érosion « ancienne » de la plage de Saint-Joseph (Ouvéa)
A noter le petit talus d'érosion actuel (b) en haut de plage (entre Pt7 et Pt8, Plage de Saint-Joseph) qui correspond à une érosion actuelle

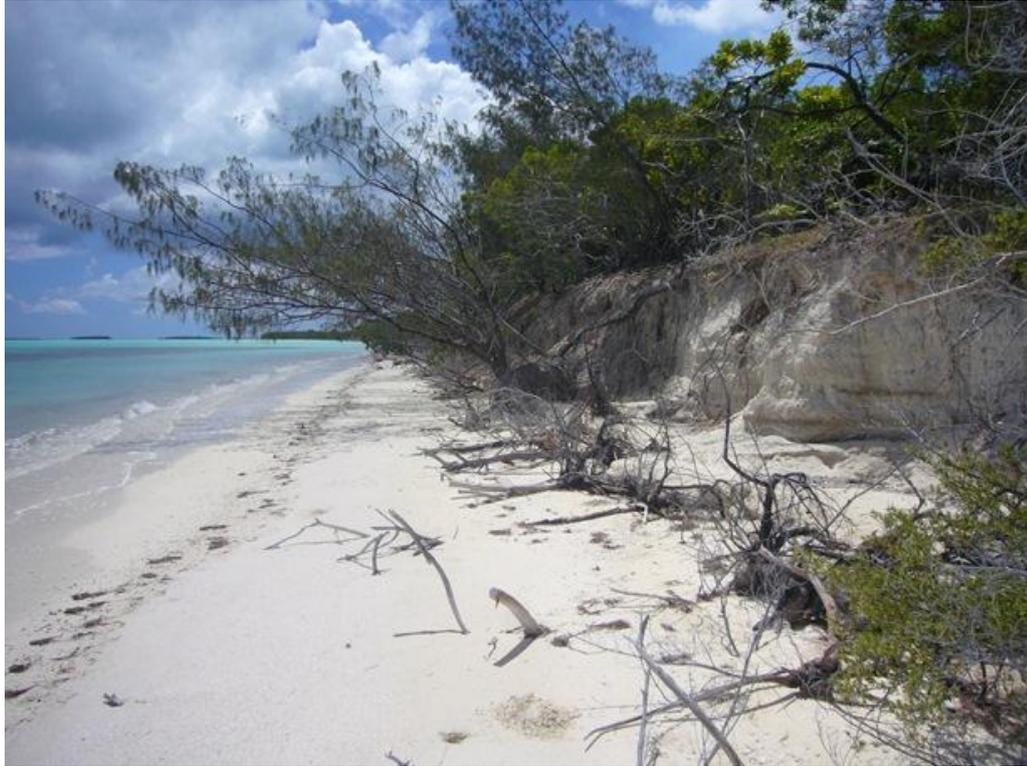
Figure 8 : Erosion actuelle indiquée par le falaisage du cordon dunaire, la disparition de la plage et les arbres déracinés (NW du Pt8, plage de Saint-Joseph, Ouvéa)

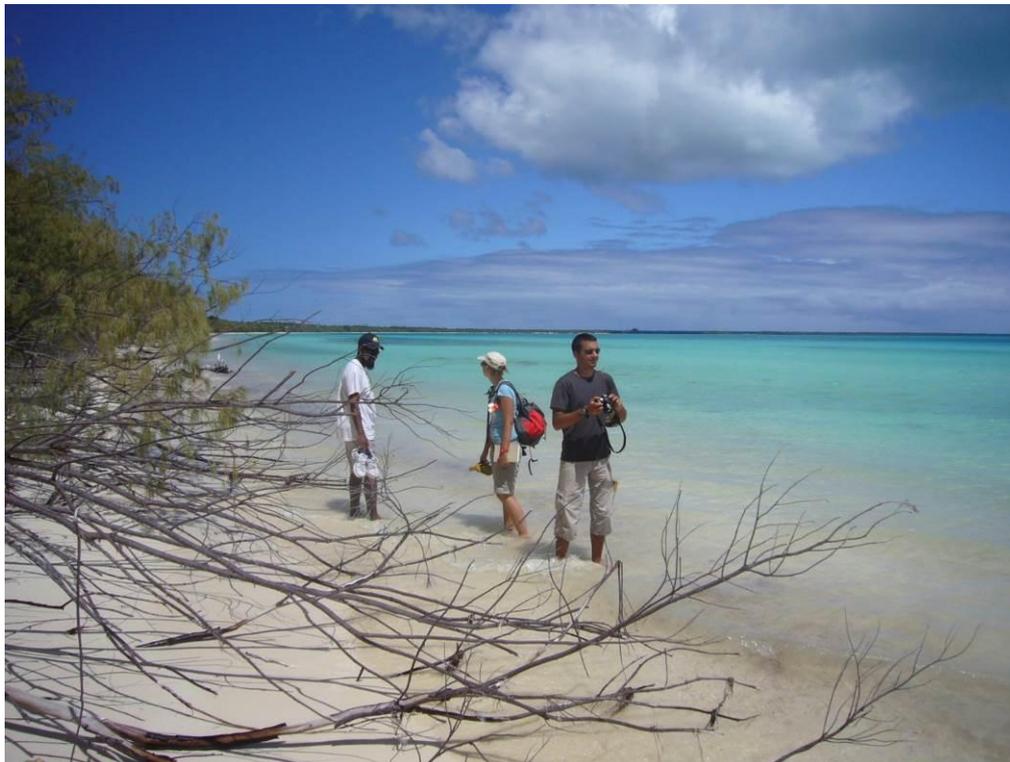
Figure 9 : Forte érosion et recul du trait de côte au NW de la plage de Saint-Joseph (Ouvéa) avec arbres déracinés, disparition de la plage et falaisage du cordon dunaire (NW du Pt8, plage de Saint-Joseph, Ouvéa)

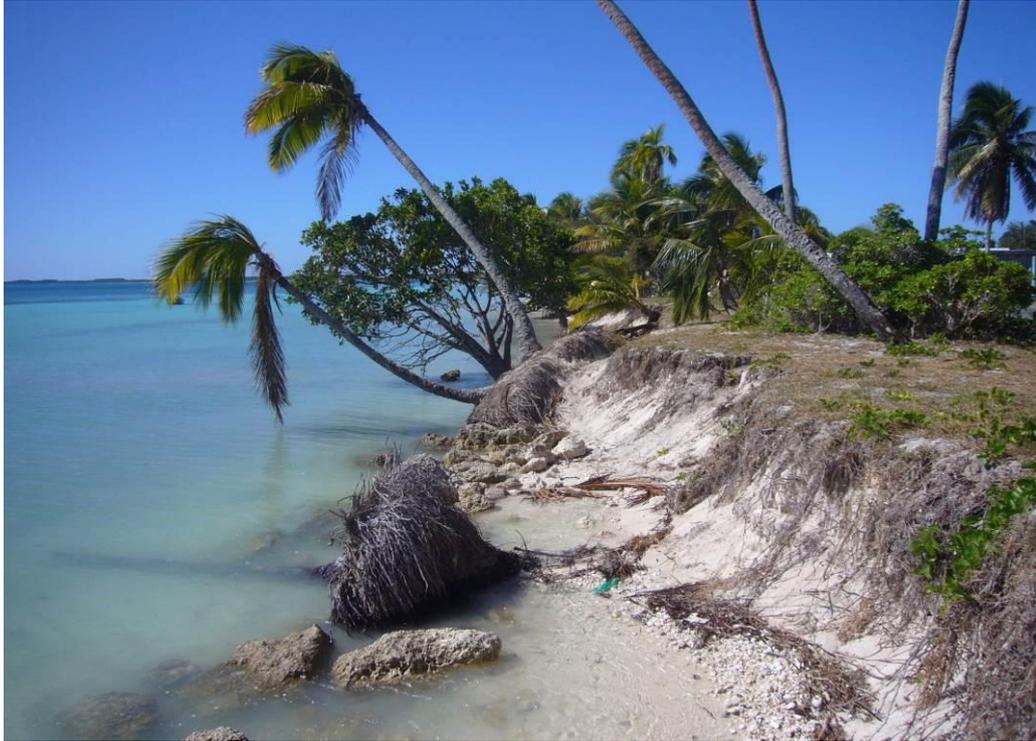
Ainsi, au point 9 l'érosion semble relativement modérée si ce n'est l'endommagement important du petit wharf en avant d'un bâtiment datant de 1970. Au niveau des points 35 et 36 par contre, l'érosion et le recul apparaissent comme beaucoup plus forts avec l'existence d'un talus d'érosion avoisinant 1,8m, des enrochements (Figure 11), des structures de protections complètement détruites et des arbres déracinés et tombant en mer (Figure 12). La forte érosion a conduit à l'installation de protection en enrochement ou en muret qui sont plus ou moins endommagés par l'action des vagues tandis que la plage a complètement disparu (Figure 12).

Figure 11 : Forte érosion au niveau du village de Saint-Joseph marqué par un talus atteignant environ 1,8m, des enrochements de protection complètement détruits et des cocotiers tombant en mer (Pt35, Ouvéa).

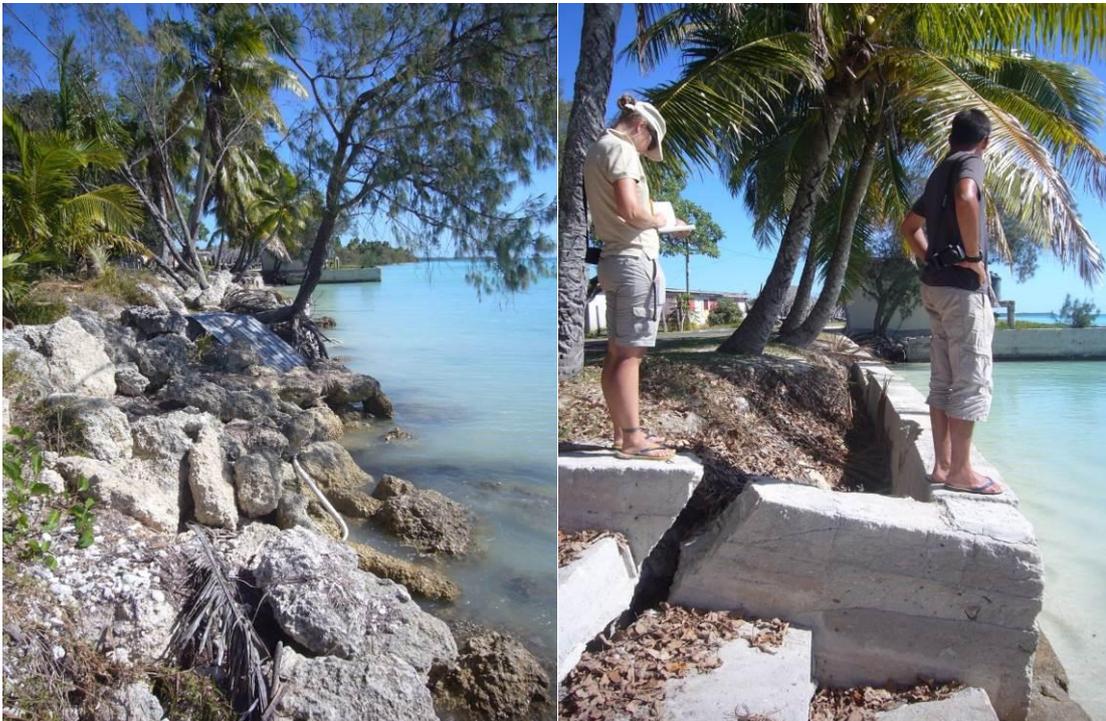
Figure 12 : Structures de protection contre l'érosion et aménagement côtiers plus ou moins endommagés (Saint-Joseph, Ouvéa)

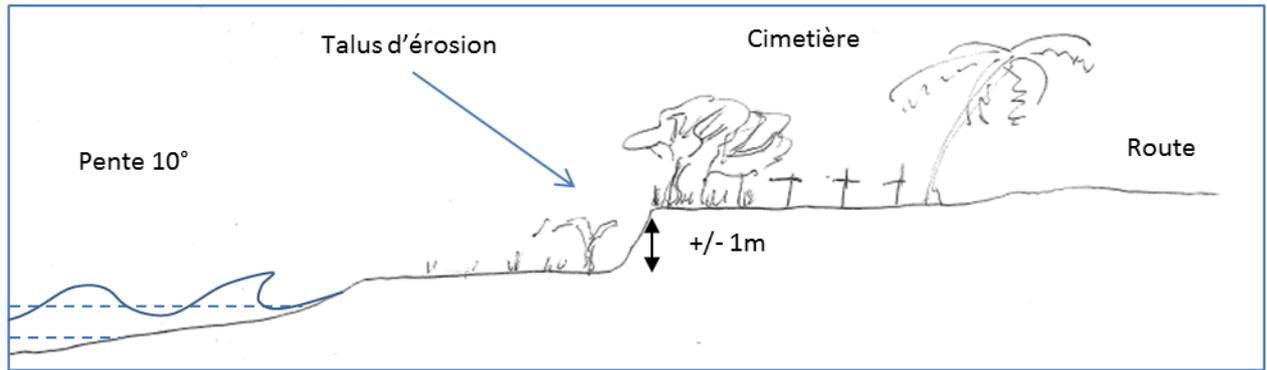
Figure 14 : Schéma du profil au Pt18 (Mouli, Ouvéa)

En partant de la limite Sud (Pt18), la plage est affectée par une érosion et un recul significatif (Pt 18), à proximité immédiate du cimetière de Mouli. On y observe une plage assez large (7 à 10m) en haut de laquelle un talus d'érosion bien marqué d'environ 1m de haut est visible (Figure 14 et Figure 15). Ce talus n'est que peu végétalisé indiquant que l'érosion est encore active.

La présence du cimetière de Mouli à seulement 5 à 7m en arrière de ce talus d'érosion pose problème car les reculs en cas de forte tempête où de cyclone pourrait probablement y atteindre plusieurs mètres et le mettre ainsi en danger.

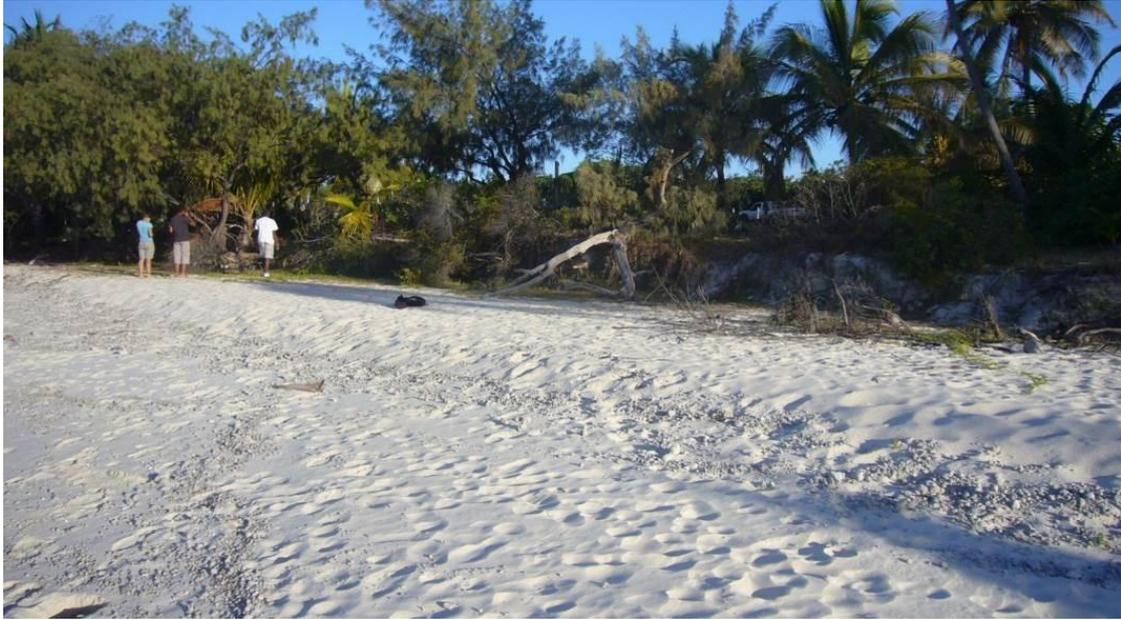
Figure 15 : Plage avec berme et talus d'érosion en haut de plage (Pt18, cimetière de Mouli, Ouvéa)

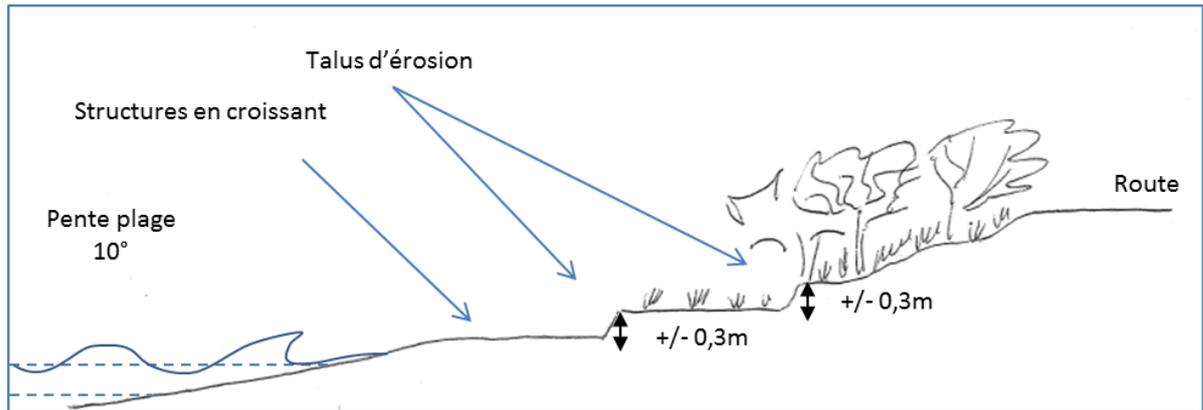
Figure 16 : Schéma du profil au Pt27 (Lekine, Ouvéa)

- en avant-plage, une plage tidale d'environ 10° de pente avec des structures en croissant tronquées (*cusp structures*) dont la période moyenne de 5m crête-à-crête,
- en haut de plage, un talus d'érosion de 0,3m et un replat à végétation herbacée de 1 à 2m de large,
- en arrière-plage une nouvelle encoche d'érosion de 0,3m limitant le cordon sableux à végétation arbustive (Figure 16).

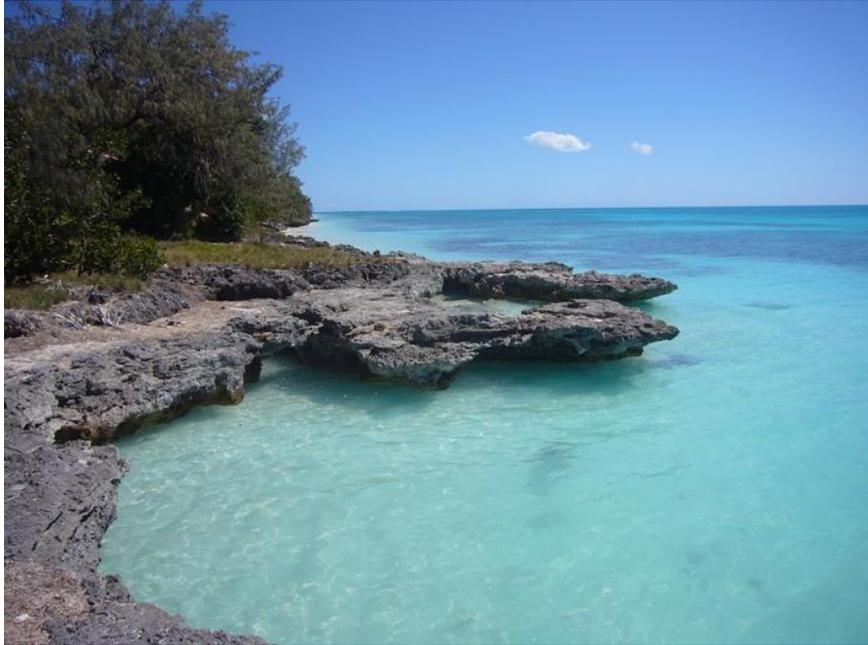
A l'Ouest, la côte rocheuse est constituée par une dalle calcaire formant une petite corniche de hauteur métrique affectée par du sous-cavage occasionnant des effondrements de la dalle et l'apparition de souffleurs (Figure 19).

Figure 19 : Dalle calcaire formant une petite corniche, côte Ouest de l'isthme (Pt33, Ouvéa)

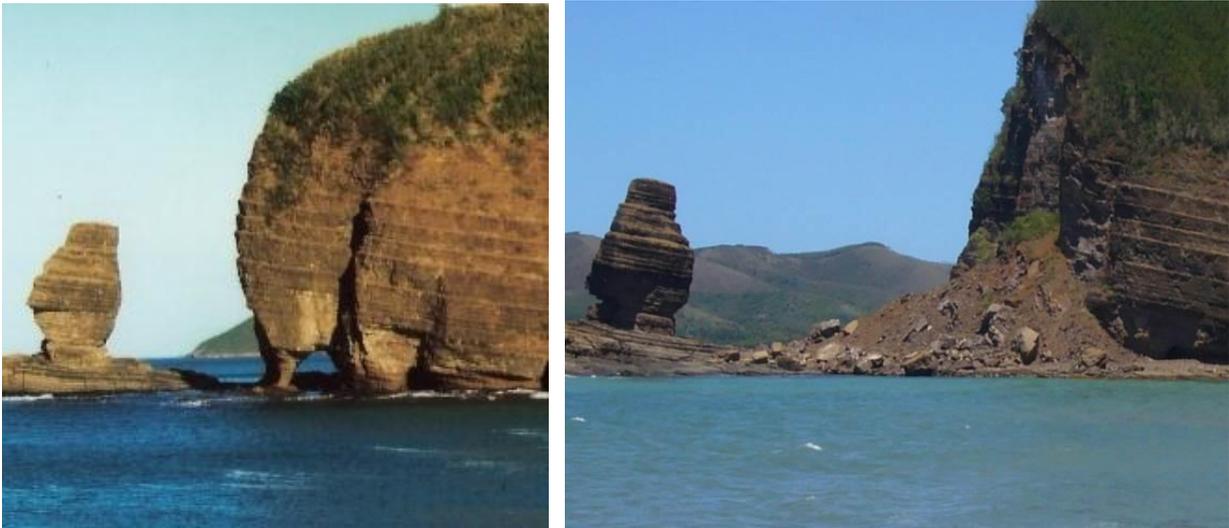
Figure 26 : Effondrement et recul de falaise de la La Roche Percée (Bourail ; à gauche 1999 Wikipedia et à droite 2012, M. Garcin)

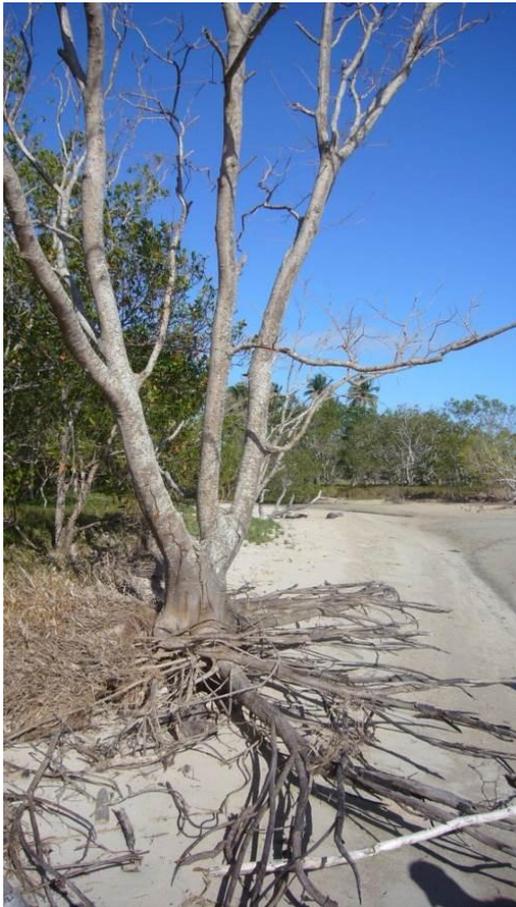
Au SE de la plage de Poé (Figure 33) une mangrove étroite borde les zones basses et les zones humides en arrière (Pt52 ; Figure 34). En remontant vers le NW, des indices d'érosion du littoral sont à noter et s'expriment à travers la présence d'arbres morts et d'arbres à racines nues (Pt51 ; Figure 35). Des petites embouchures de creeks sont observables et forment de petits deltas sableux (Pt50 ; Figure 36).

Figure 35 : Indice d'érosion marqué par la présence de souches et d'arbres morts au Pt51 (Plage de Poé, Bourail)

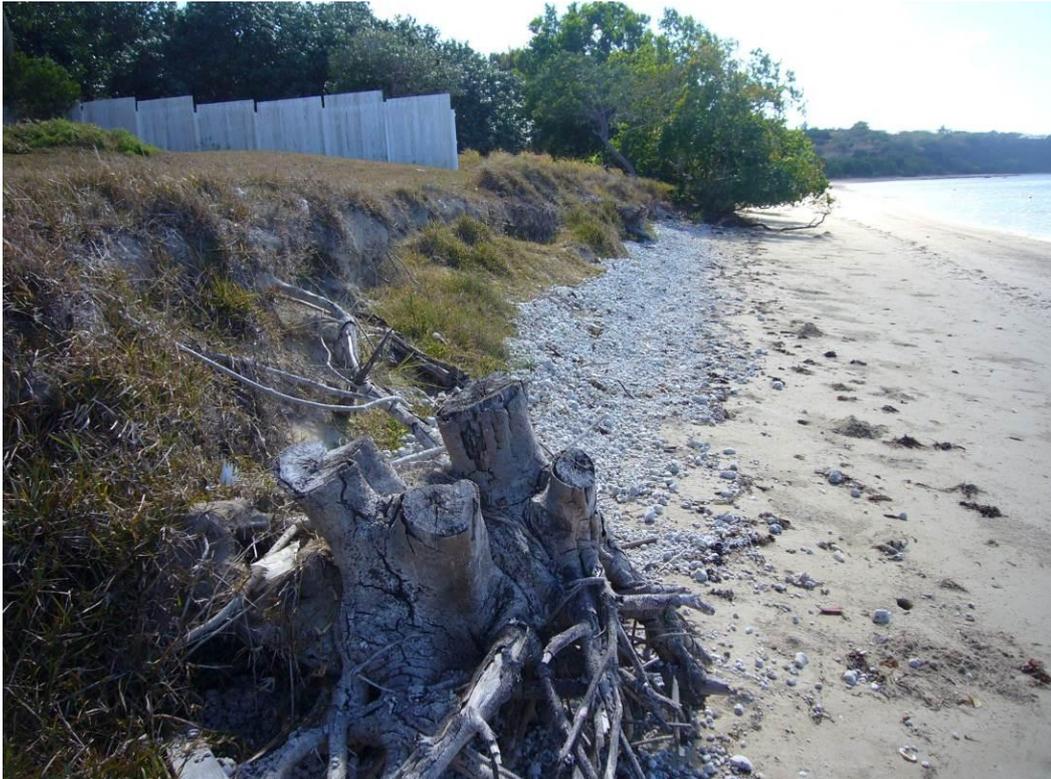
Des indices d'érosion et de recul du trait de côte ont été observés sous la forme d'un talus d'érosion dont la hauteur atteint fréquemment 1,5 m de haut (Figure 40) et plus généralement entre 0,6m et 0,8m (Figure 41). Cette érosion et le recul du trait de côte sont par ailleurs indiqués par la présence de souches d'arbre ou d'arbres morts sur le haut de plage (Points 250, 251, 254, 257, 259, 260, 265, 267).

Figure 40 : Talus d'érosion de 1,5m de haut et souches d'arbre en haut de la plage de Karikaté (Pt250, Païta)

A noter les niveaux de galets en pied de talus sont des ponces marquant le niveau de pleine-mer

Le phénomène d'érosion a été confirmé par le témoignage d'un habitant qui signale par exemple que lors d'une seule tempête d'Ouest, en Juillet 2012, durant des grandes marées, le trait de côte aurait reculé de 1,5m (Pt250).

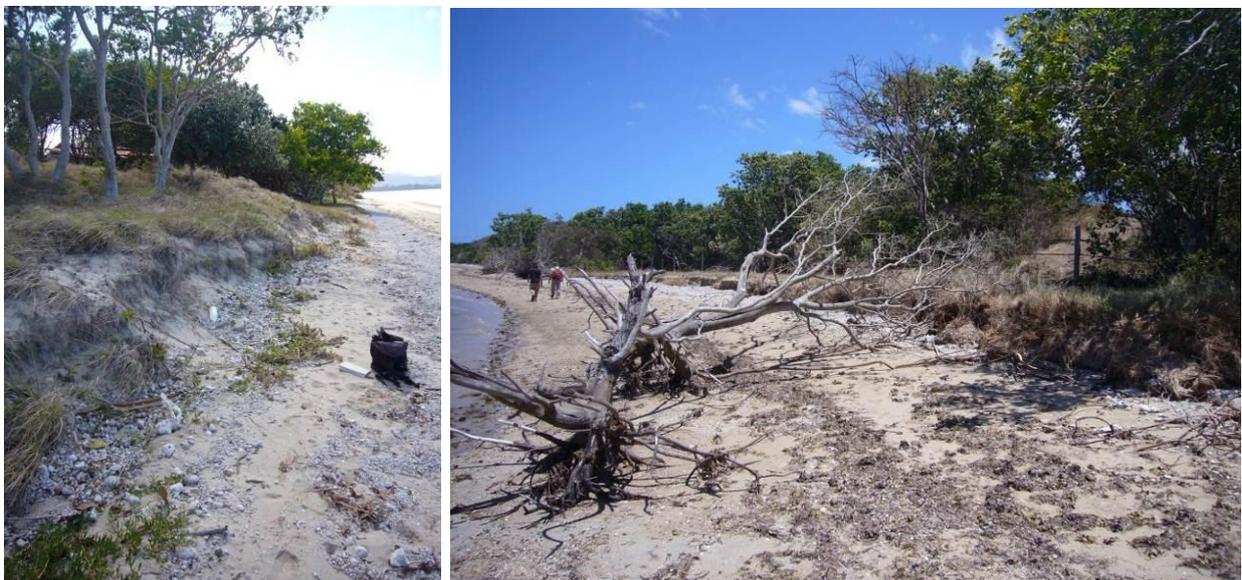
Figure 41 : Talus d'érosion au Pt254 (à gauche), souches et talus d'érosion au Pt 267 (à droite, Karikaté, Païta)

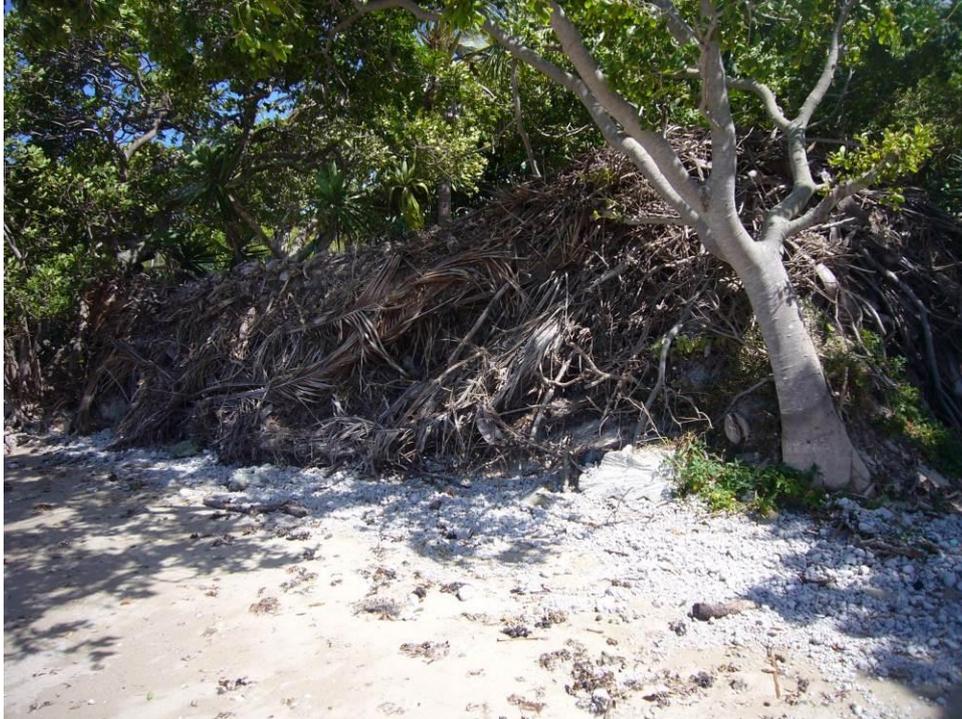
L'érosion, qui affecte l'ensemble de ce segment, a conduit certains propriétaires à édifier différents systèmes de protection individuels plus ou moins efficaces (Figure 42 à Figure 47). Certaines structures installées depuis plusieurs années ont visiblement été sans effet et permettent indirectement d'évaluer le recul de la côte depuis leur édification (Figure 44).

Figure 42 : Tentative de lutte contre l'érosion réalisée à l'aide de débris végétaux (Pt255, Karikaté, Païta)

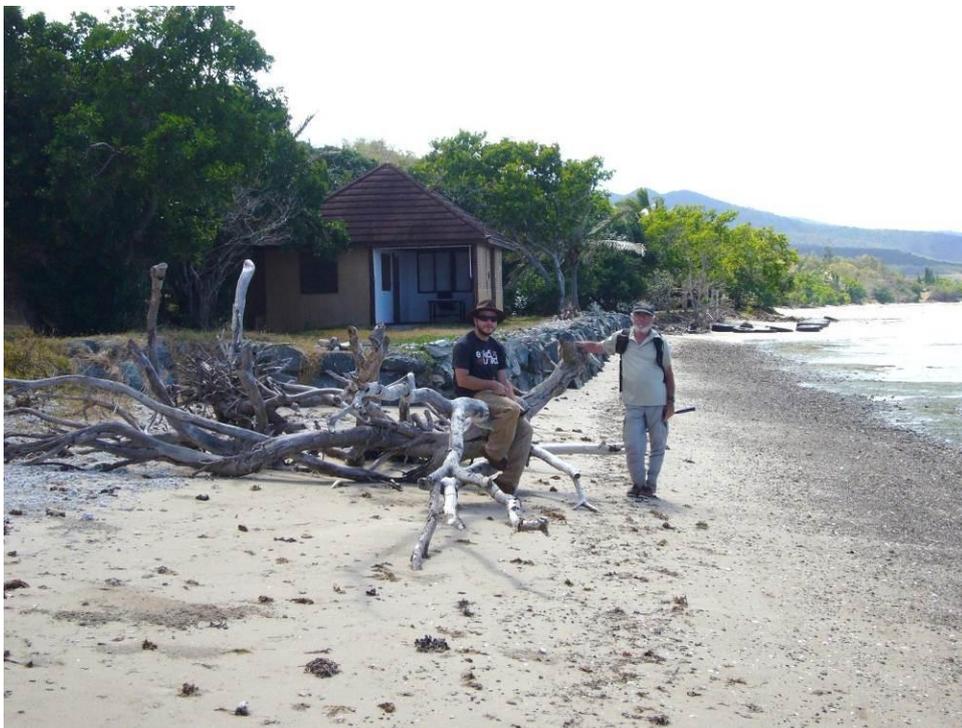
Figure 43 : Mur de protection contre l'érosion en enrochement empiétant sur le haut de plage (Pt257, Karikaté, Païta)

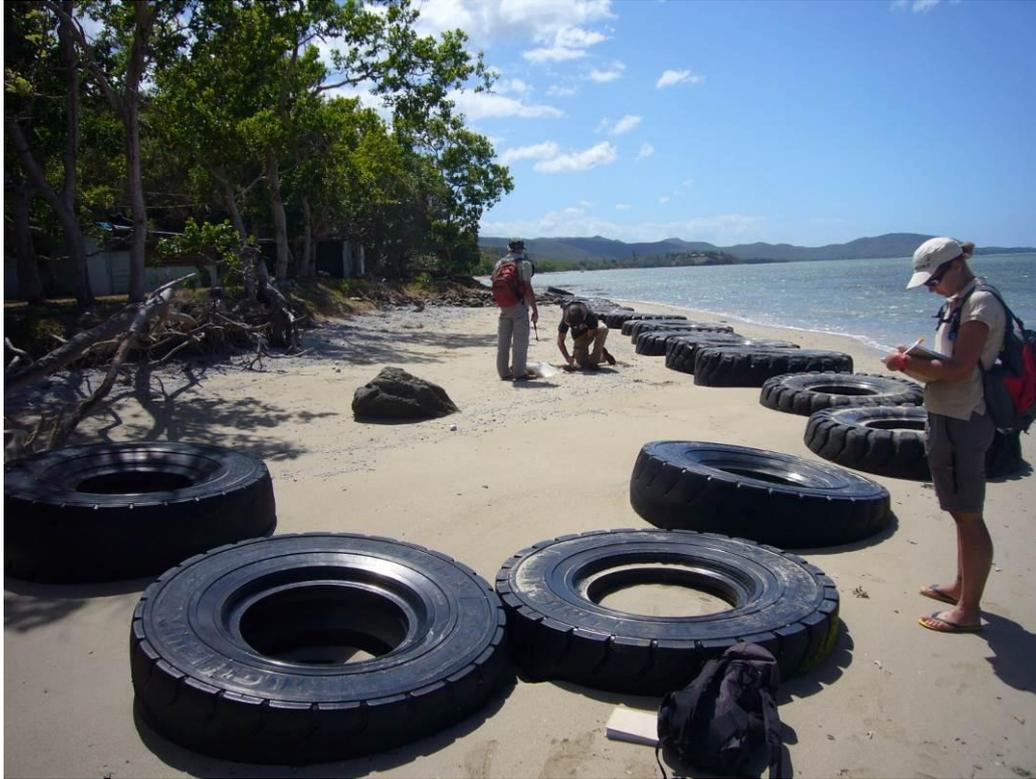
Figure 44 : Protection contre l'érosion à base de pneu de Dumper, talus d'érosion de 60 à 80 cm de hauteur, distance entre la ligne de pneu et le talus : 7m (Pt 259, Karikaté, Païta)

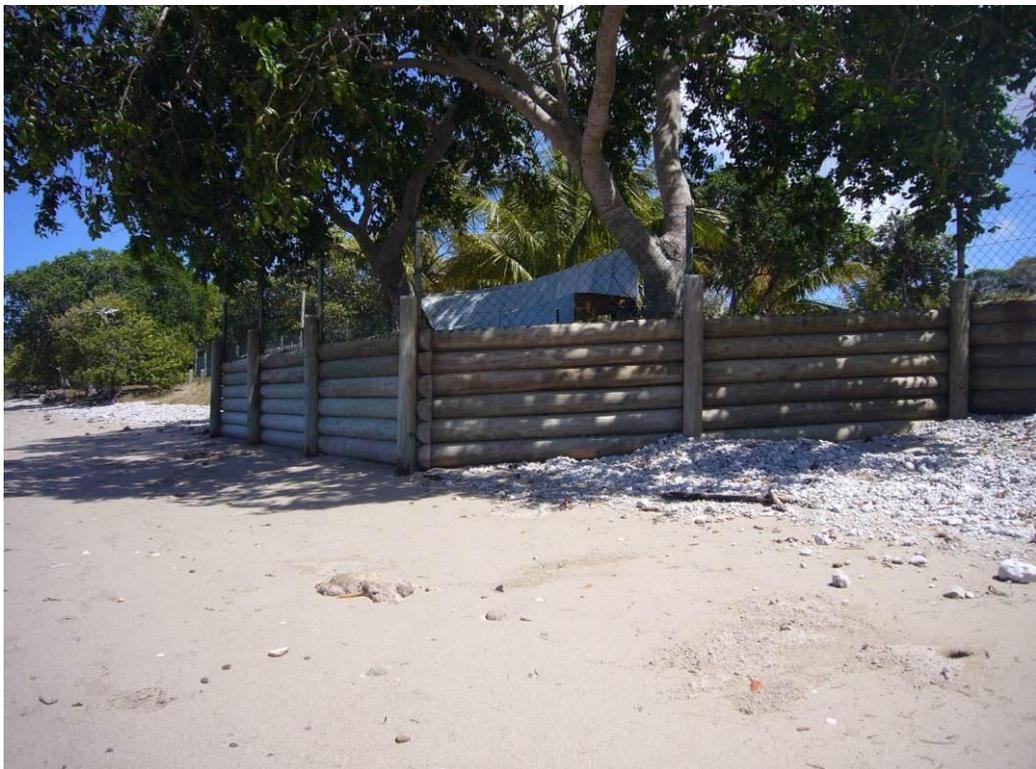
Figure 45 : Protection contre l'érosion empiétant sur le haut de plage et réalisée à base d'ouvrages en bois (Pt261, Karikaté, Païta)

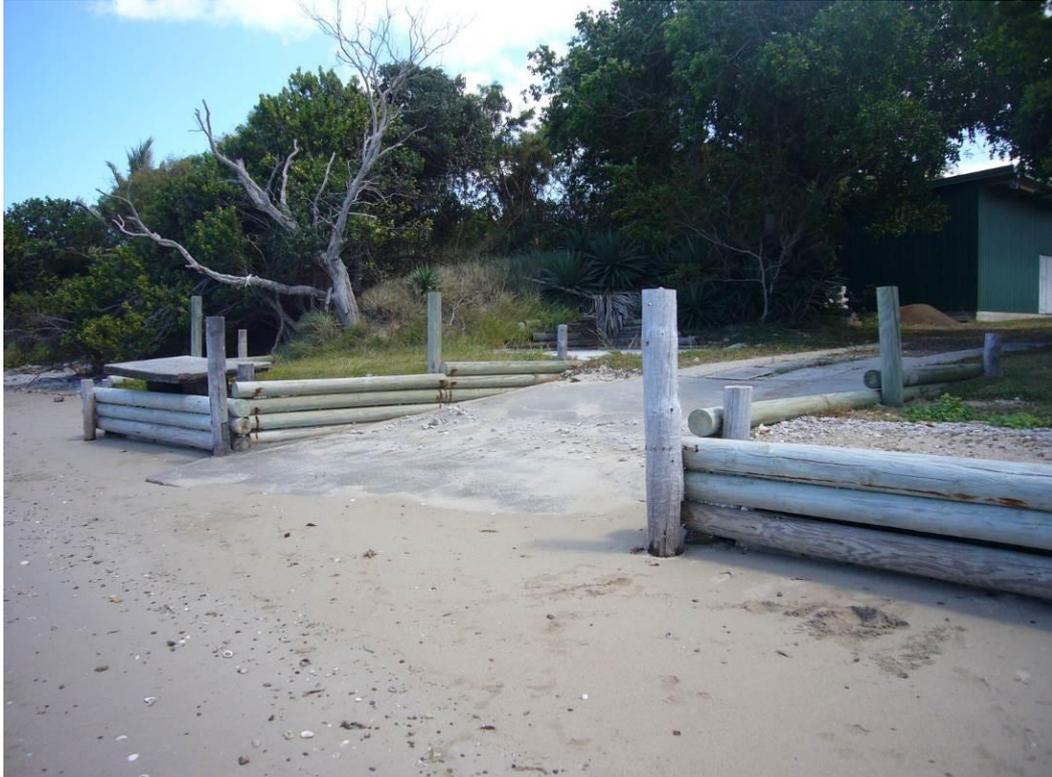
Figure 46 : Protection contre l'érosion en plaques de béton et remblai cachés derrière un habillage en bois (Pt262, Karikaté, Païta)

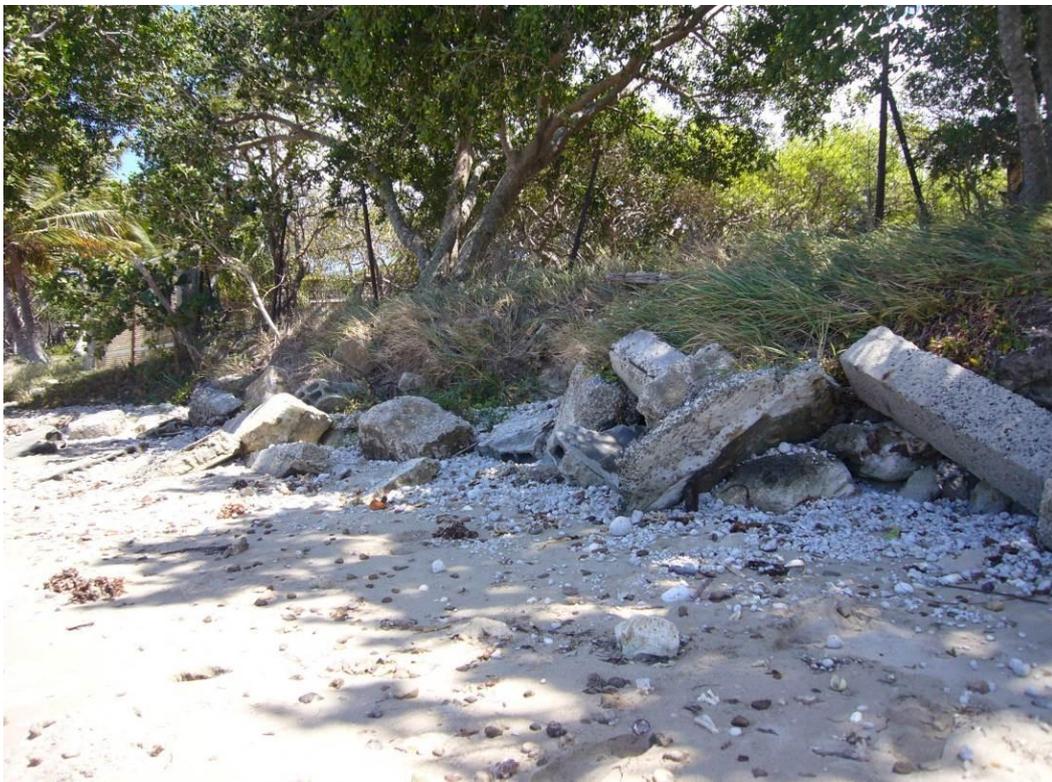
Figure 47 : Protection contre l'érosion à base de déchets en béton déposés au pied du talus d'érosion (Pt264, Kariakaté, Païta)

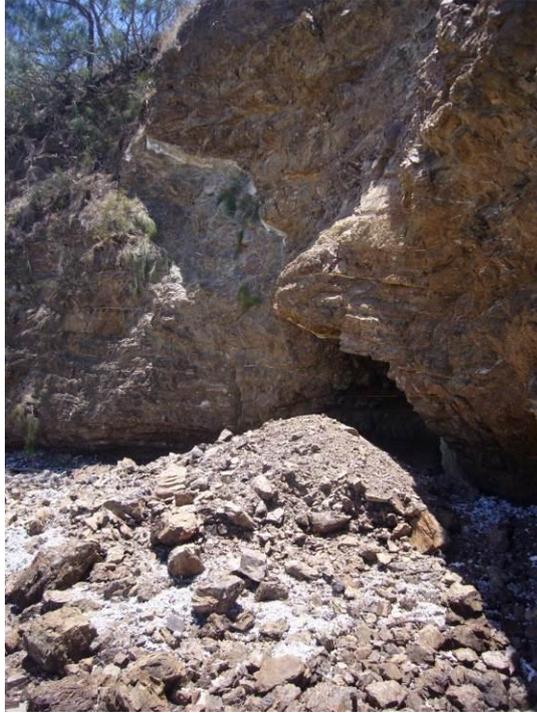
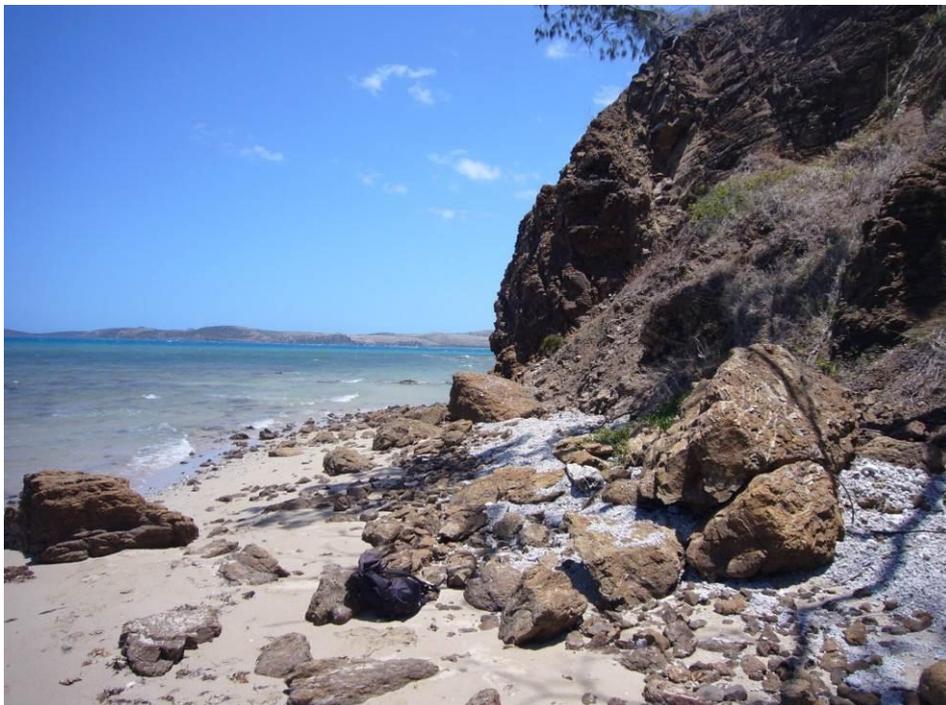
Les falaises rocheuses en flysch volcanoclastique éocène de ce secteur sont souvent affectées par des instabilités et des effondrements (Pt253, Pt268) responsable du recul de la falaise (Figure 48). Sur certaines falaises, il est parfois possible d'observer un niveau d'encoche marine même si leur lithologie les rend moins caractéristiques que celles observées dans les carbonates.

Figure 48 : Instabilités et effondrement dans la falaise rocheuse flysch éocène (Pt268, Karikaté, Païta)

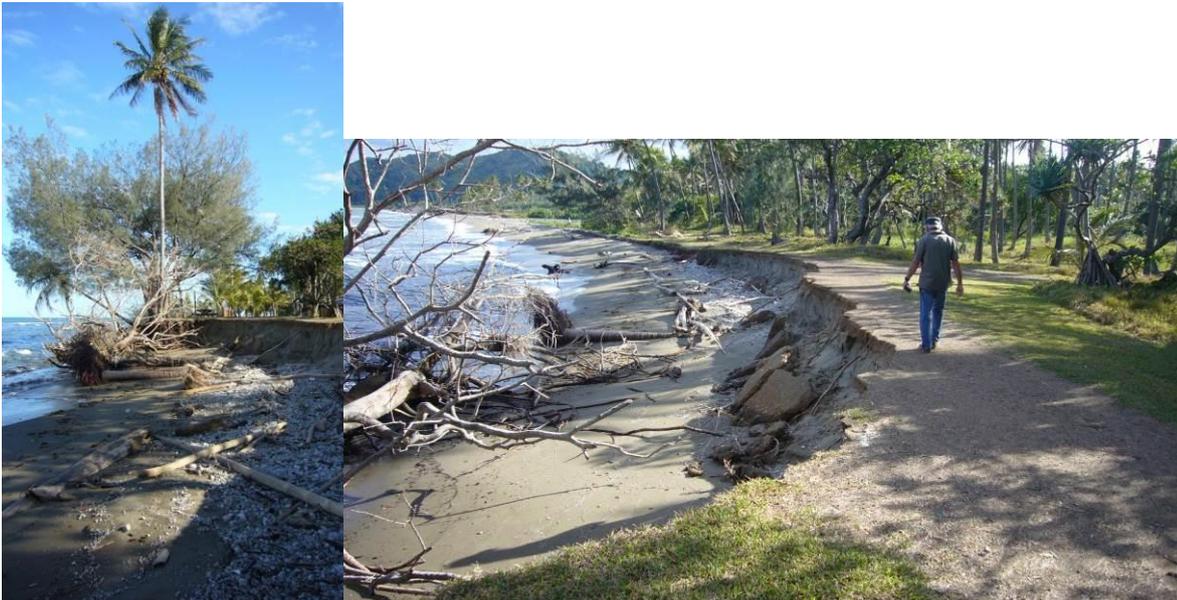
L'érosion et le recul du trait de côte sont marqués par un talus d'érosion bien visible qui atteint fréquemment une hauteur de 1,5 à 1,8m. De nombreuses souches, arbres morts et cocotiers se retrouvant en mer ont été observés. De même, de nombreuses structures et aménagements liés au camping de Tiakâ y sont soit complètement détruits soit fortement endommagés (Figure 50 à Figure 58).

Figure 51 : Erosion avec destruction partielle du chemin de bord de mer (Pt204, Tiakâ, Ponérihouen)

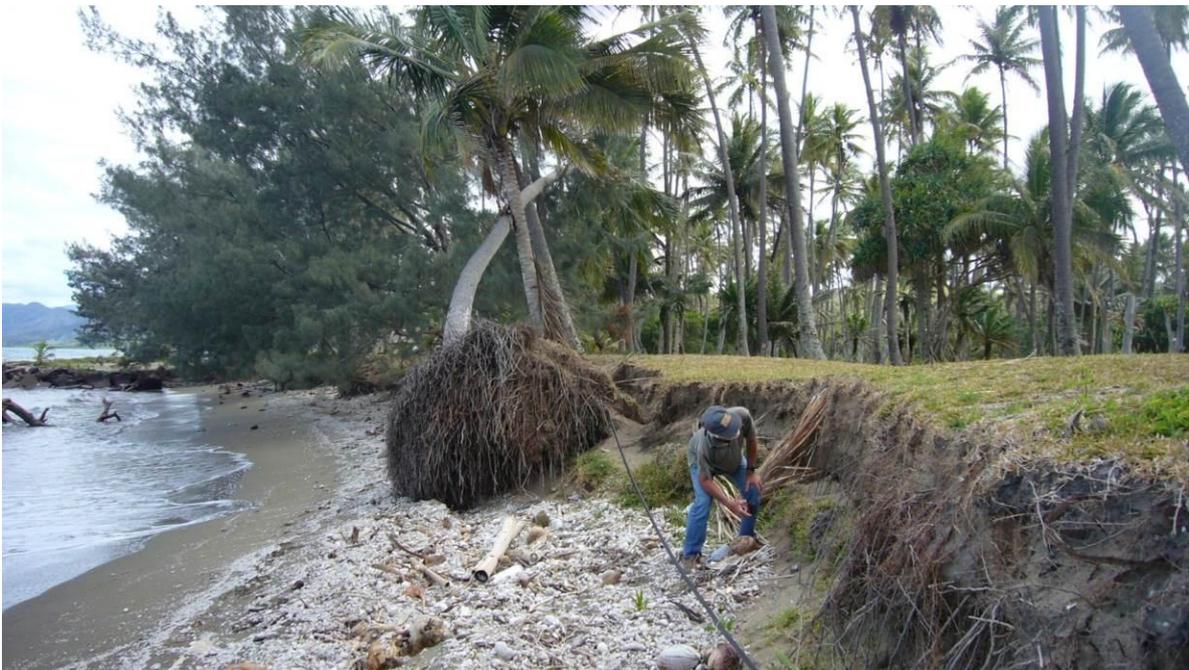
*Figure 53 : Talus d'érosion, arbres couchés et tuyau d'eau du camping mis à nu (Pt194, Tiakâ, Ponérihouen)
A noter le haut de plage est recouvert par un niveau de ponce de l'épisode 2013*

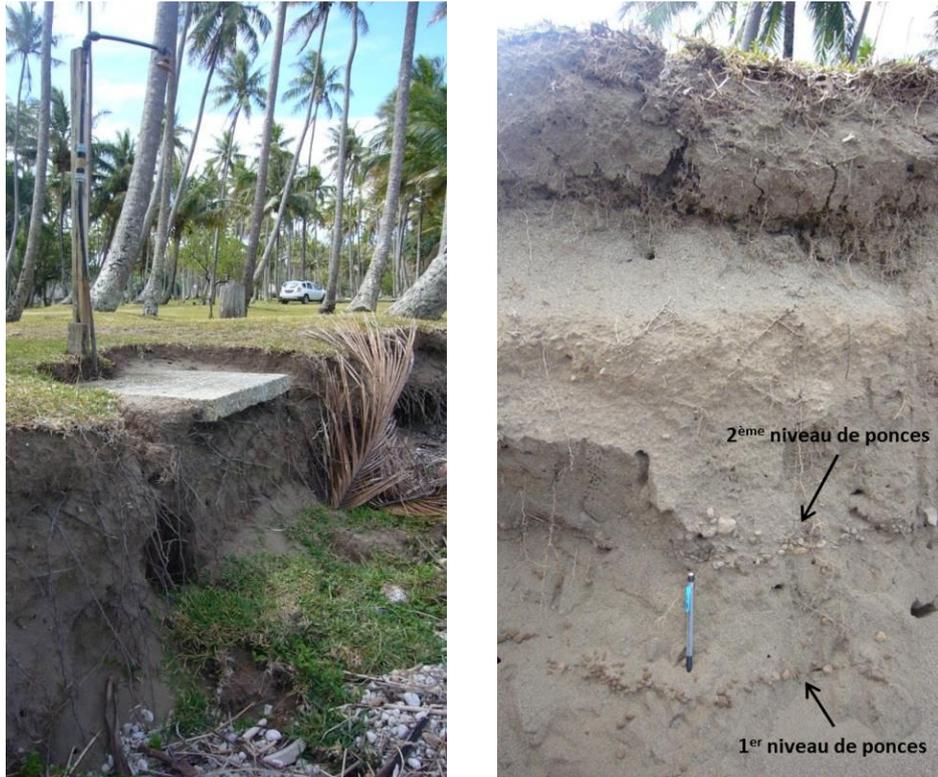
Il a été possible d'observer dans le talus d'érosion, constitué ici essentiellement de sable, la présence de deux niveaux anciens de pierre ponce intra-stratifiés. Ces niveaux de ponce successifs indiquent la récurrence des apports maritimes de pierre ponce, identiques à celui de 2013, au cours des périodes récentes (Figure 54)

Figure 54 : Aménagement du camping de Tiakan (douche) affecté par l'érosion (à gauche), 2 niveaux de pierres ponces anciens inter-stratifiés dans les sables (Pt194, Tiakâ, Ponérihouen)

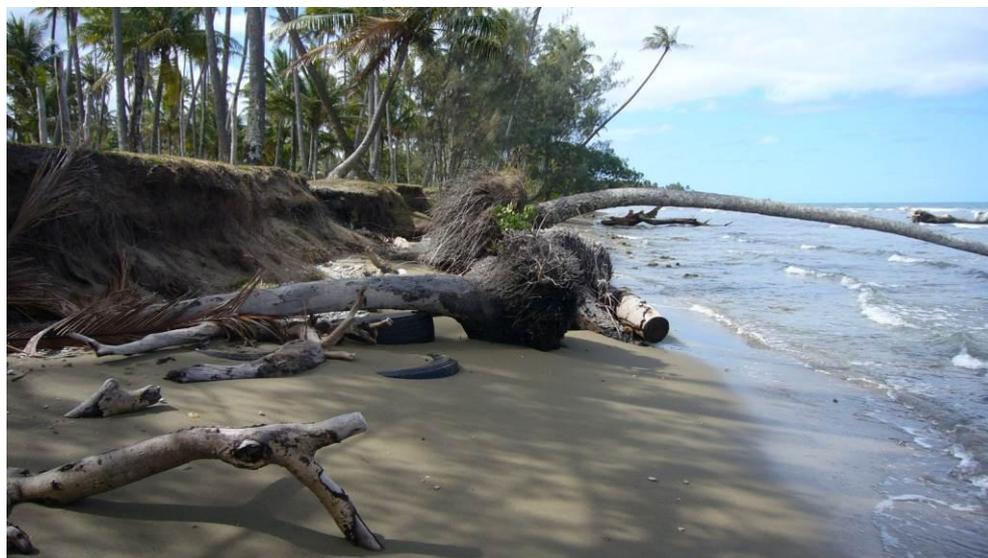
Figure 55 : Cocotiers arrachés, souches et talus d'érosion (Pt196, Tiakâ, Ponérihouen)

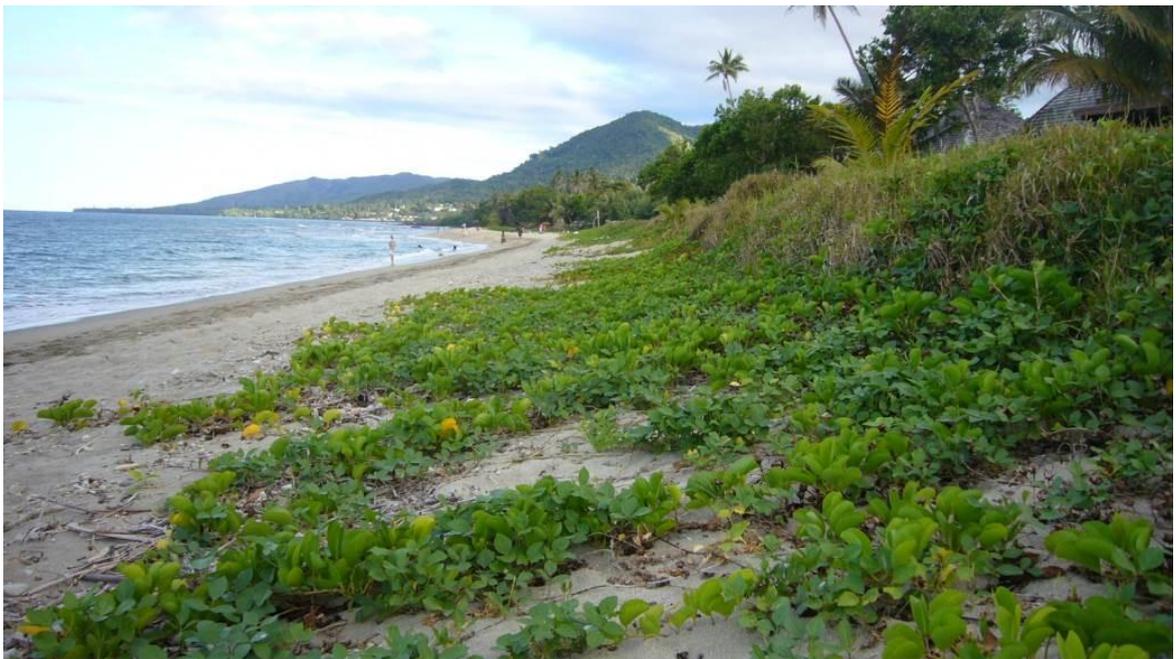
Figure 62 : Talus de haut de plage à Tiéti (Pt208, Tiéti, Poindimié).

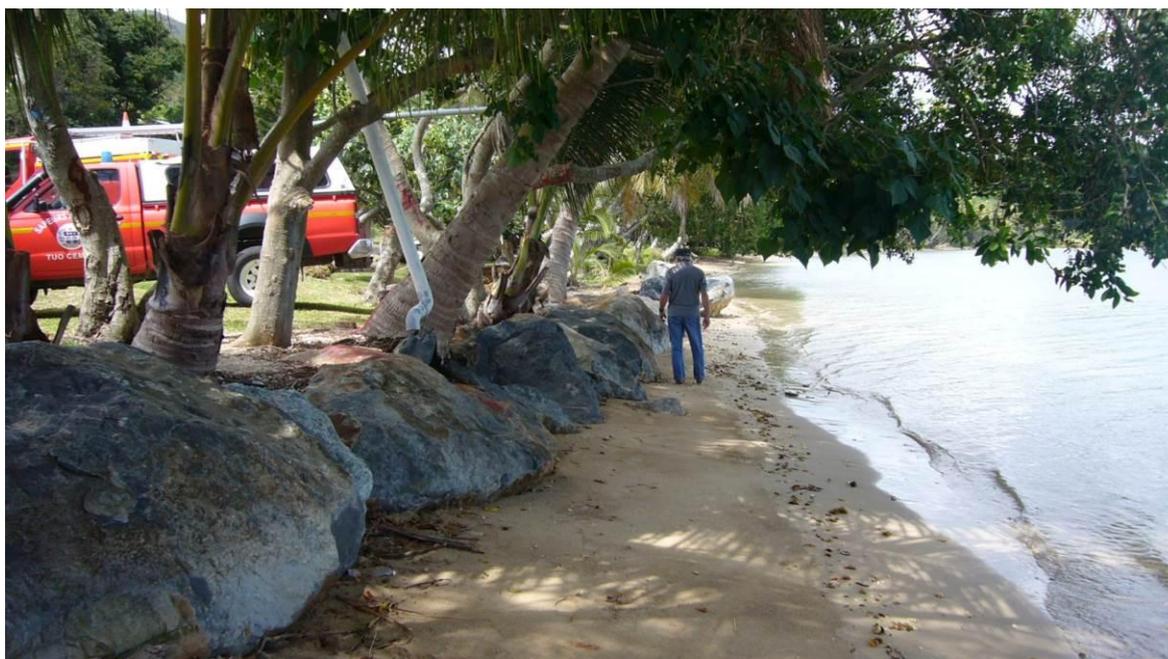
Les observations réalisées dans la Baie de Touho couvrent un linéaire de 3km environ. La partie la plus orientale offre une plage sableuse à faible pente sans déséquilibre apparent (Figure 69). Par contre, assez rapidement vers l'Ouest, au niveau du centre de secours, des indices d'érosion du trait de côte apparaissent (Pt217). Cette érosion a nécessité la création d'un enrochement de protection (Figure 70).

Figure 70 : Ouvrage en gros enrochements protégeant le centre de secours de Touho (Pt 217, Touho)
