Observatoire du littoral de Nouvelle-Calédonie

Rapport préliminaire : observations, état des lieux et constats

BRGM/RP-63235-FR
Février 2014

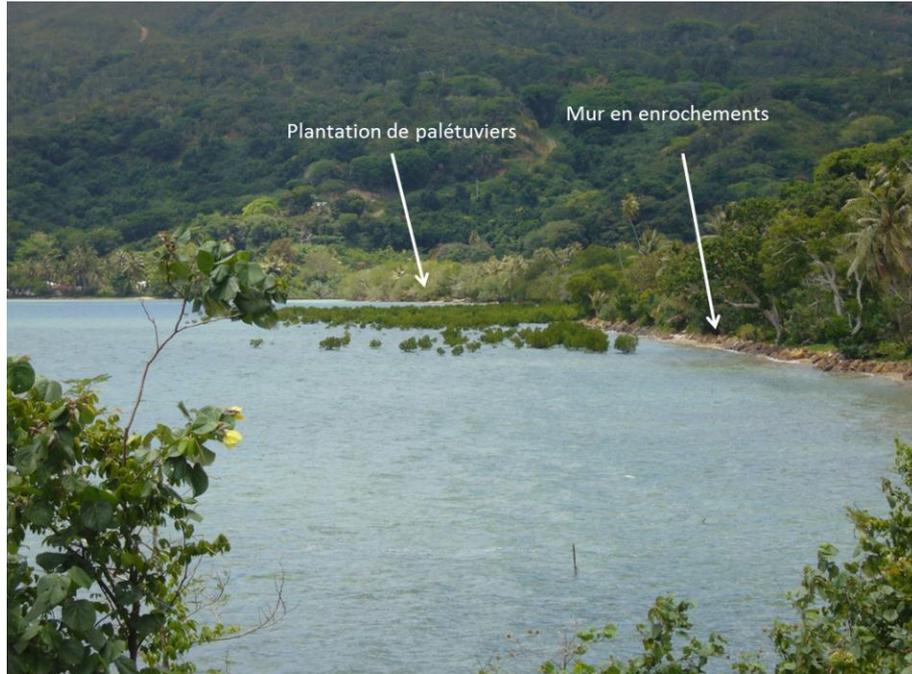
A l'Ouest de la rive gauche de l'embouchure de la Tipwapi (site de Pwatèbè Mission), la côte est soumise à une érosion qui a nécessité là encore la réalisation d'un mur en enrochements (Hauteur +/- 1,5m) pour protéger les propriétés et le cimetière qui sont localisés juste en arrière. A cette protection en dur a été associée une protection végétale constituée par des implantations de palétuviers sur le platier sur une profondeur de 70m environ (Figure 72 et Figure 73). L'objectif de cette barrière végétale est de diminuer l'énergie des vagues avant leur arrivée contre le mur. Cette stratégie composite (protection végétale en avant d'une protection en dur) semble être une piste intéressante. La dissipation progressive de l'énergie des vagues par les palétuviers diminue les effets néfastes (réflexion des vagues entraînant une érosion en pied d'ouvrage) engendrés par la seule présence de mur (Figure 72 et Figure 73).

Figure 72 : Stratégie mixte de protection contre l'érosion : barrière végétale et mur en enrochement (Pt222, Pwatètè Mission, Touho)

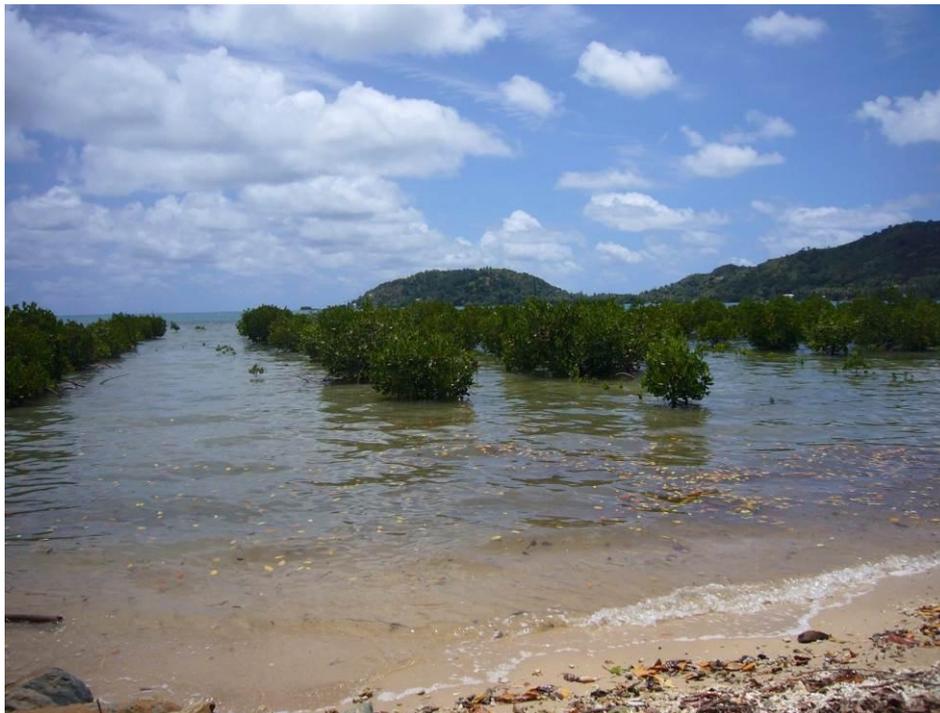
Figure 73 : Plantation de palétuviers jouant le rôle de dissipateur de l'énergie des vagues en avant d'un mur en enrochement (Pt222, Pwatètè Mission, Touho)

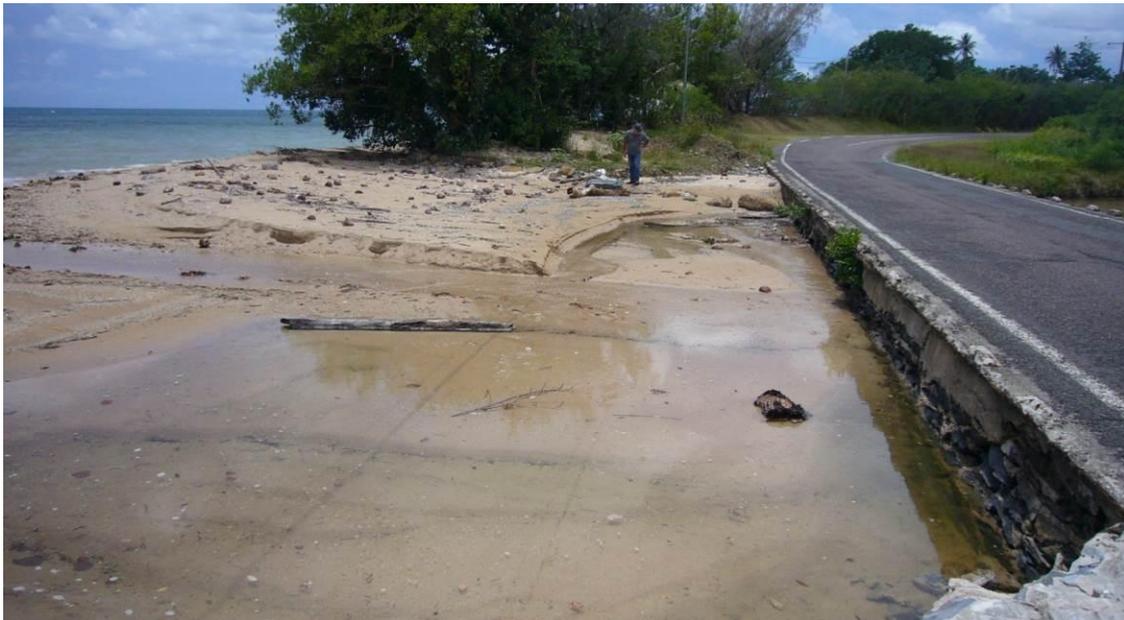
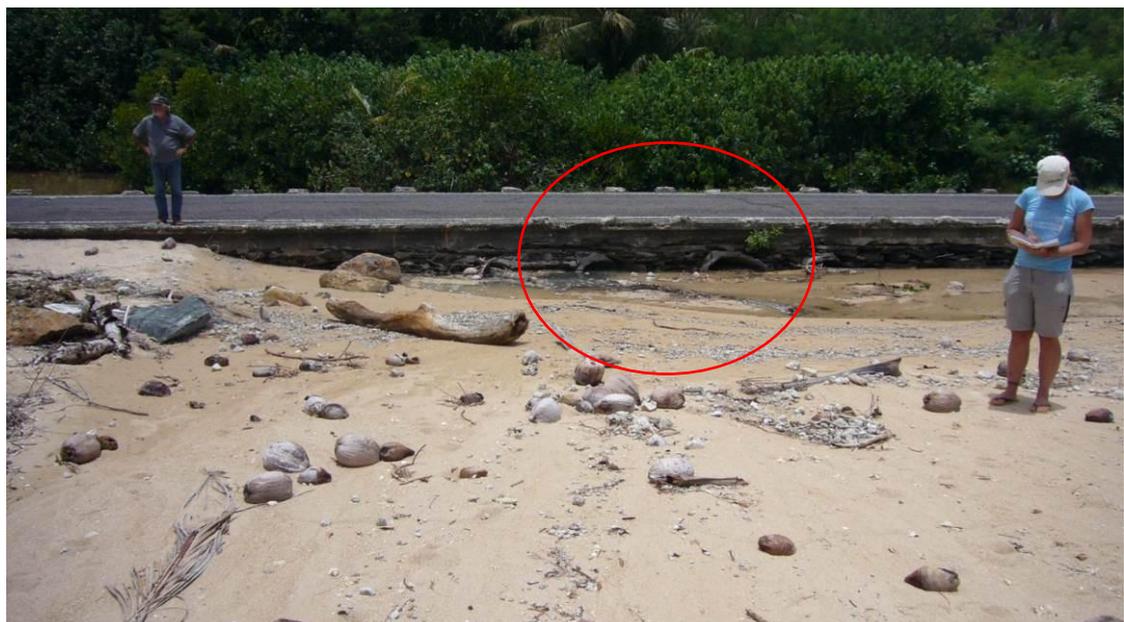
Ce point particulier est situé une zone d'embouchure d'un petit creek (Pwöpéipum) à proximité immédiate de laquelle la RT a été implantée (Figure 74). L'état actuel montre une embouchure complètement ensablée avec un colmatage par le sable des buses passant sous la route (Figure 75). Cette zone d'embouchure, naturellement mobile, a été perturbée par la présence de la route qui fait partiellement barrage aux écoulements et à la redistribution naturelle des sédiments.

Figure 75 : Etat actuel (Octobre 2013) au niveau du pont de la RT au Pt227 (Touho)
A noter sur la photo du bas le sommet des buses en grandes parties colmatées par le sable

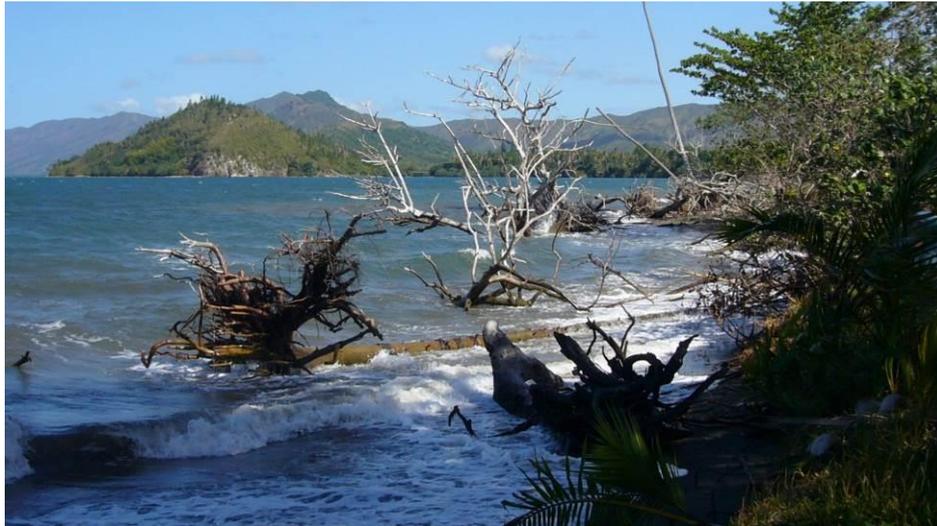
Recul du trait de côte au Pt235 (Touho) entre 2004, 2011 et 2013

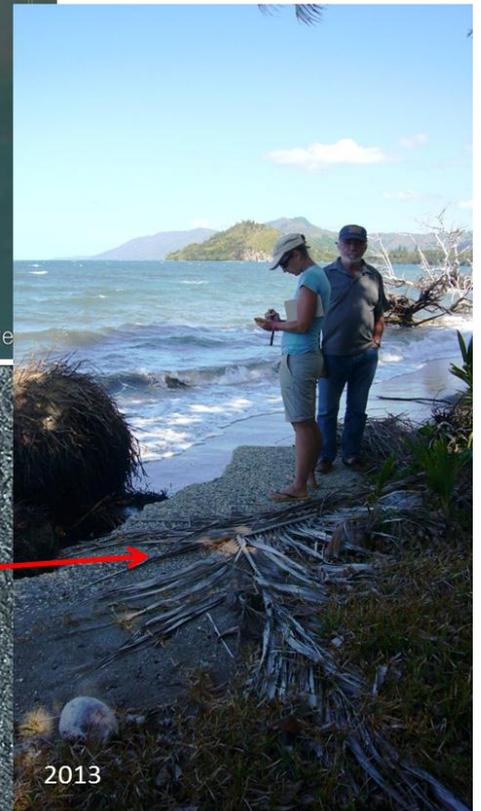
L'extrémité NW de la Baie à proximité de la rive droite de l'estuaire de la Tipinjié, est affectée par une érosion encore plus intense comme le montrent les nombreux arbres déchaussés. Le reste d'une dalle de bâtiment partiellement en mer a été observé ; le bâtiment qui était en avant de cette dalle et qui figure sur les fonds topographiques IGN au 1/50 000 de 1982 et ceux de la DITTT au 1/10 000, a aujourd'hui disparu (Figure 82).

Figure 82 : Erosion intense et rapide recul du trait de côte au Pt235 (Touho)

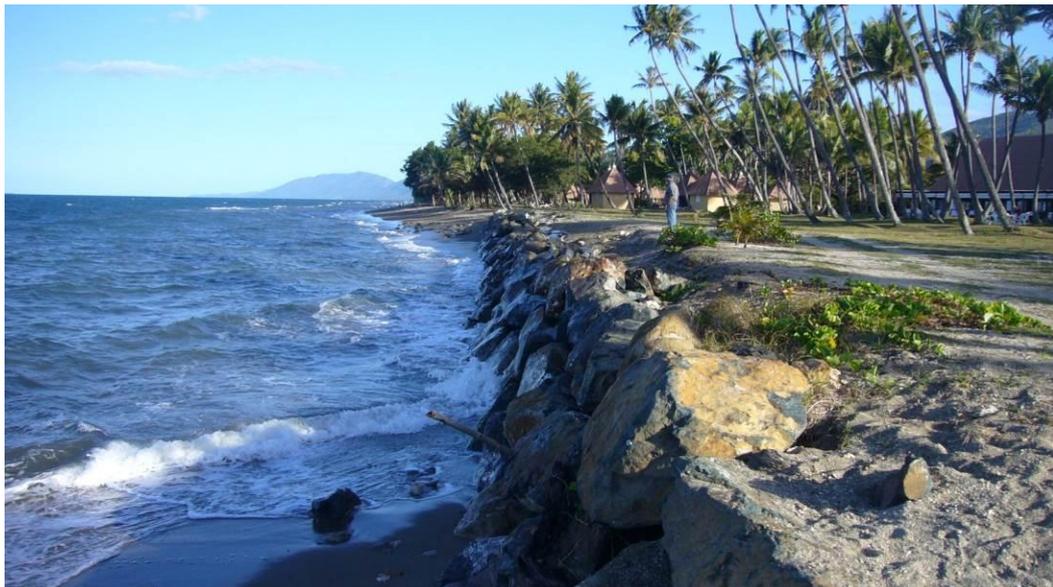
En se déplaçant du SE (400m au SE du Pt241) vers le NW on observe une plage assez étroite constituée de sable fin dont la pente est de l'ordre de 10° à 12°. Au niveau des bungalows de l'hôtel (Pt241), la surface sableuse est plus large ce qui est imputable au nettoyage de la végétation herbacée de haut et d'arrière plage, ainsi qu'à la fréquentation et au piétinement par les clients de l'hôtel. Au niveau du restaurant de l'hôtel, l'érosion de plage a conduit à des actions de rechargement en sable (à confirmer car fortement suspectée) ainsi qu'à la construction d'une protection en enrochement (Pt240-241). La dérive littorale orientée vers le NW a remobilisé les sables déposés lors du rechargement puis les a transporté vers le NW ce qui conduit à déchausser partiellement l'ouvrage. Ce dernier n'étant plus protégé par la plage sableuse subit dorénavant l'action directe des vagues aboutissant à sa dégradation (Figure 84).

Figure 84 : Ouvrage de protection en enrochement contre l'érosion (Pt240, Kouloué, Hienghène)

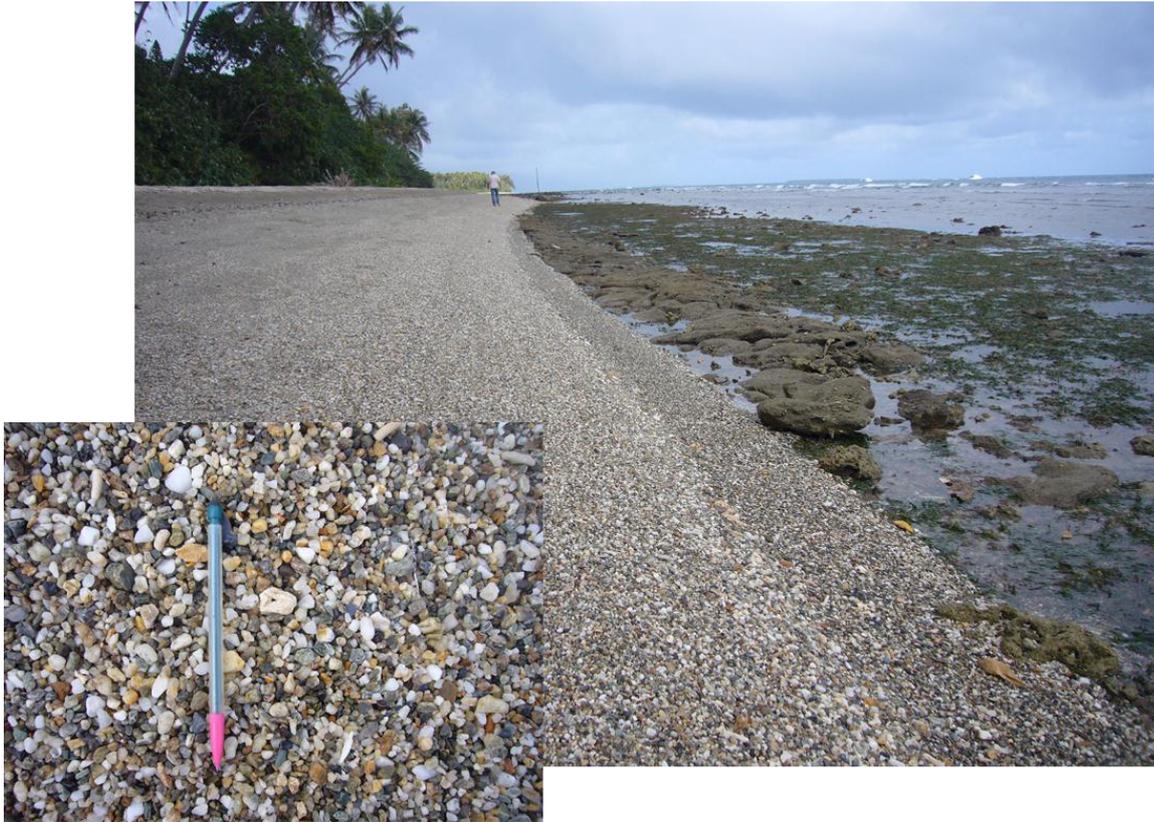
En se déplaçant vers le NW la granulométrie des sables et la pente de la plage augmentent tandis que le stock sableux diminue. On remarque sur le platier rocheux la présence de blocs coralliens arrachés du récif et projetés sur le platier lors d'événements extrêmes (Figure 85). Quatre anciens épis en enrochement, distants d'une centaine de mètres les uns des autres, sont observables et participent au piégeage des sédiments sur leur flanc SE. Leurs flancs NW (aval courant) sont alors en déficit sédimentaire, ce qui conduit à chaque fois au recul du trait de côte. Le décalage du trait de côte entre le flanc amont et aval de l'ouvrage peut atteindre 15m (Pt243,244,245 ; Figure 86). Ce blocage du transit sédimentaire, dans un contexte de déficit, aboutit finalement à faire disparaître la plage et ainsi exposer directement l'ancienne arrière plage à l'action des vagues et à son érosion (Figure 87).

Figure 85 : Profil de plage et granulométrie des dépôts au Pt244 (Koulnoué, Hienghène)

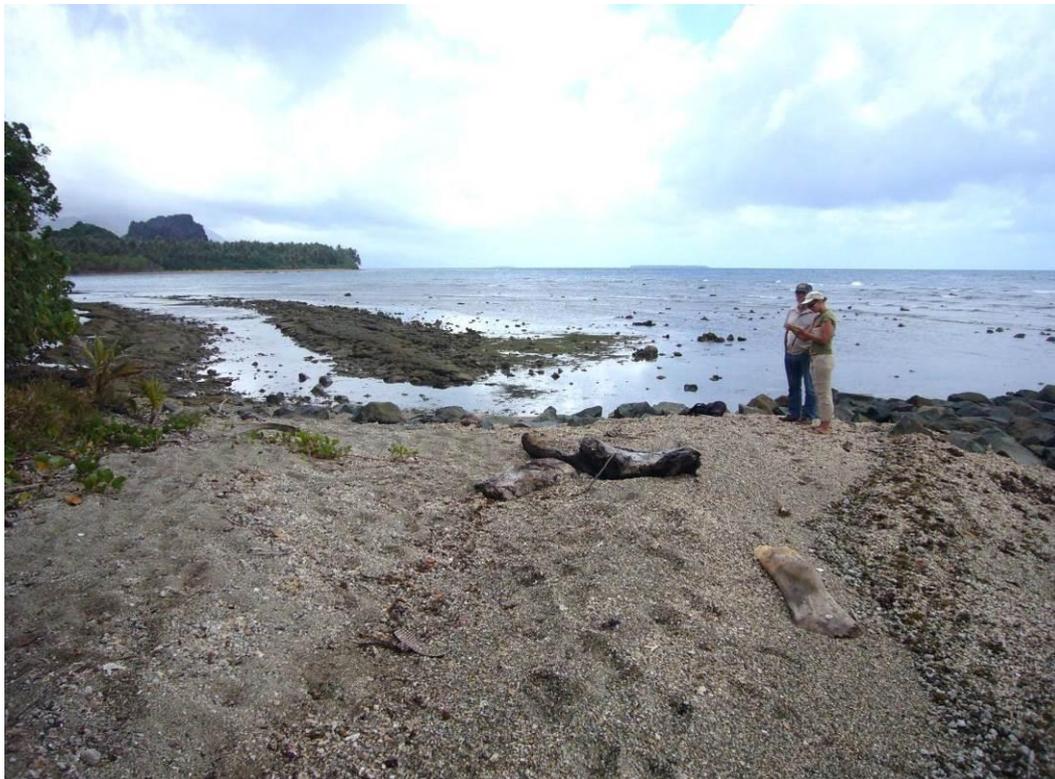
Figure 86 : Blocage des sédiments par les épis. A noter l'absence de sable au NW de l'épi (Pt247, Koulnoué, Hienghène)

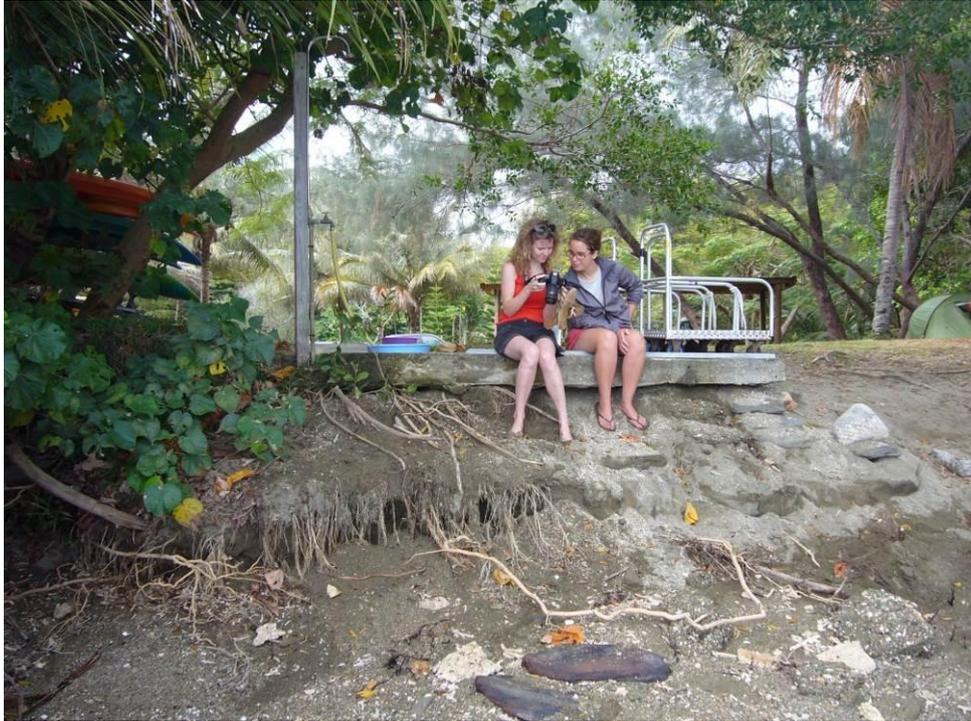
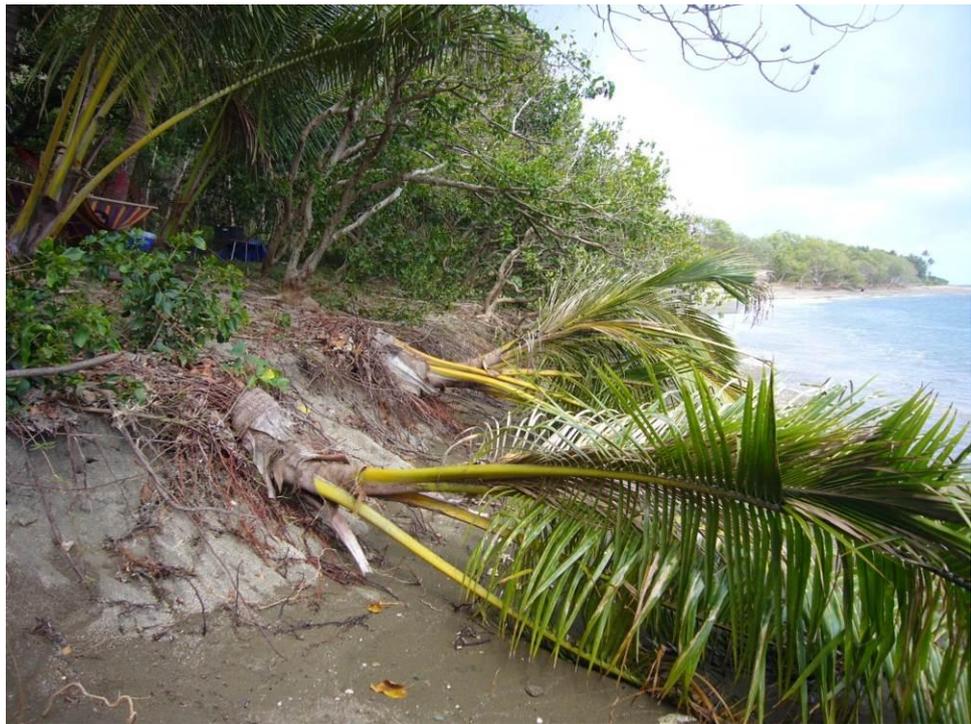
Figure 87 : Erosion importante au niveau du camping de Koulhoué (Pt248, Hienghène)

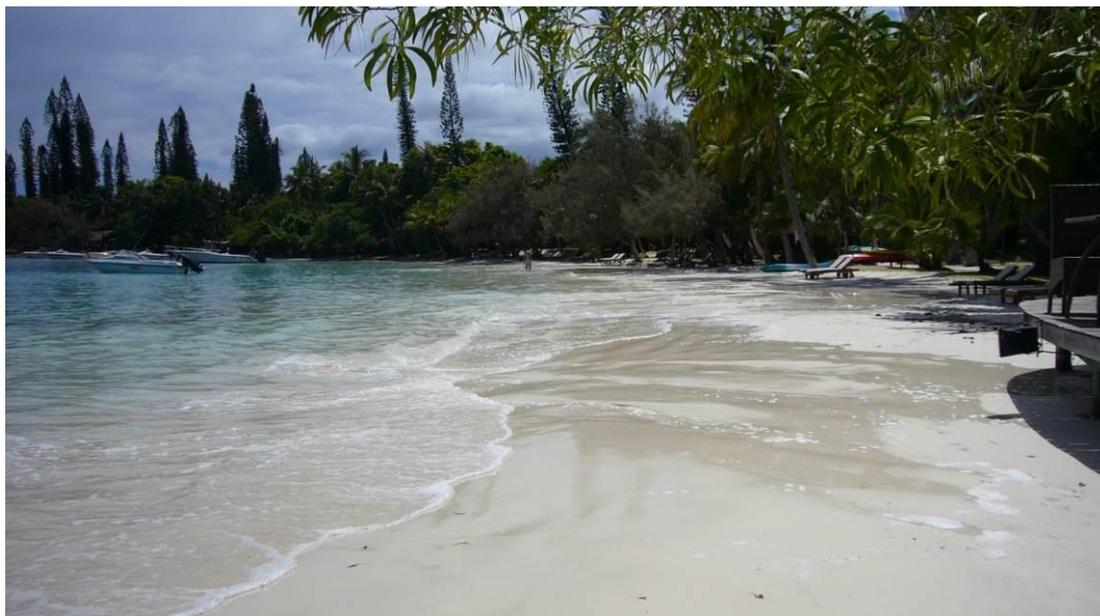
A l'extrémité Est de la Baie (Pt155), la plage de très faible pente (6-7°) est constituée de sables fins à très fins venant s'appuyer sur la falaise calcaire (encoche), l'arrière plage est plate et de très faible altitude la prédisposant à un aléa de submersion marine (Pt155, Figure 90). Cette prédisposition nous a été confirmée par des témoignages qui rapportent que lors des « coups d'Ouest » ou de Sud, les invasions de la mer dans ces zones basses sont fréquentes. Cette zone occupée par un hôtel (*Ouré Lodge*) est assez significativement fréquentée et anthropisée : on y note la présence de bâtiments, piscine, restaurant etc. mais aussi le nettoyage et ratissage de la plage et de l'arrière plage.

Figure 90 : Plage de sable fin à faible pente, extrémité Est de la Baie de Ka Nuë Méra (Pt155, Ile des Pins)

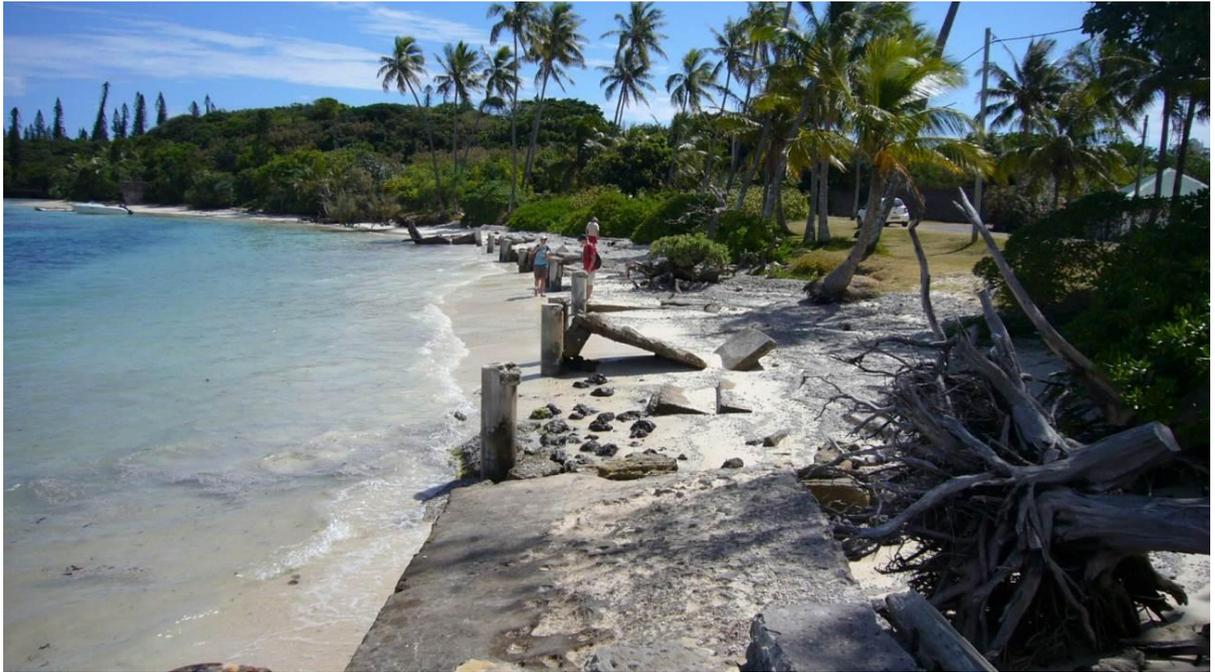
C'est entre les points 159 et 162 sur environ 300m de linéaire, qu'une érosion prononcée a été observée (Figure 87 à Figure 94). Des anciens aménagements côtiers en béton et enrochements ont subi d'importantes dégradations probablement sous l'impact des vagues. Ces dégradations sont observables même dans la zone qui pourrait paraître protégé par le «Rocher Tabu». Le rivage actuel montre un talus dont la hauteur varie de 0,6m à 1,8m. La distance entre ce talus et les structures en béton ou les pieux indiquant l'ancienne ligne de rivage, est de l'ordre de 10m. De nombreux arbres visiblement âgés ont été déchaussés.

Figure 94 : Erosion et dégâts sur les aménagements côtiers au Pt162 (Ka Nuë Méra, Ile des Pins)

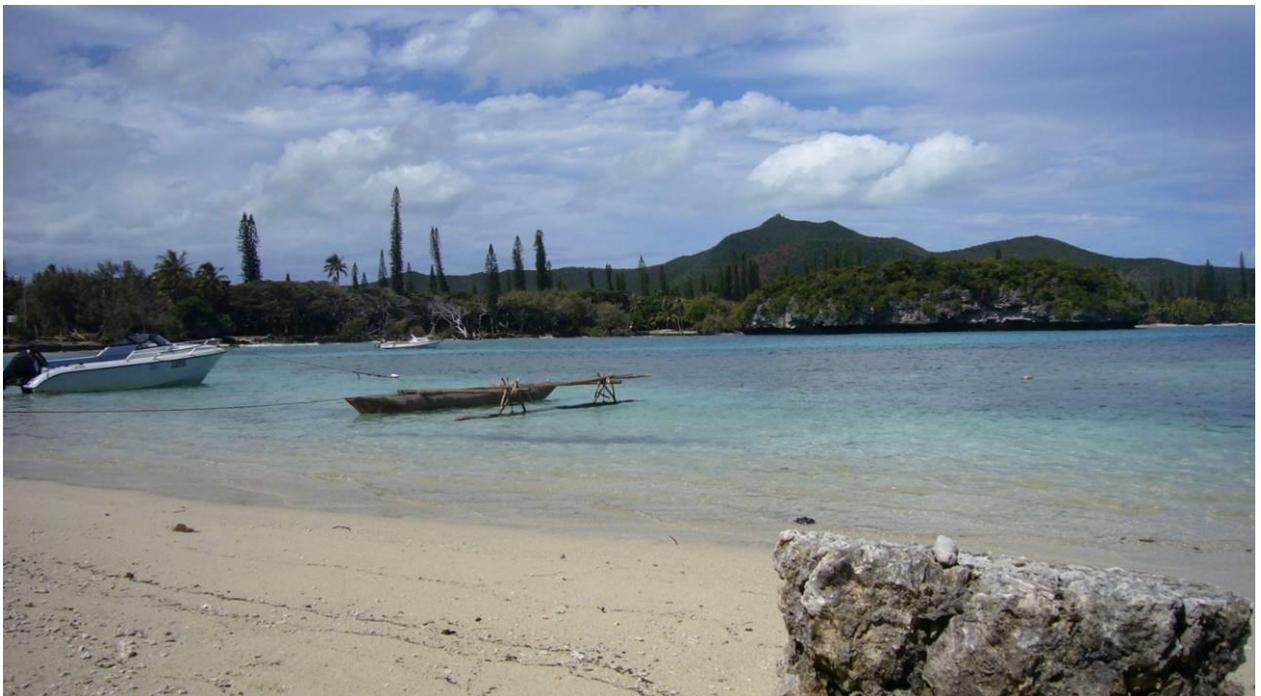
Entre le Pt162 et le Pt163, l'érosion s'estompe rapidement. Au point 163, à proximité du contact avec les calcaires soulevés qui forment l'armature du flanc Ouest de la Baie, la plage est constituée de sables plus grossiers dans lesquels de nombreux bioclastes coralliens, issus de la plateforme frangeante proche, apparaissent.

Figure 95 : Extrémité Ouest de la Baie de Ka Nuë Méra (Pt163, Ka Nuë Méra, Ile des Pins)

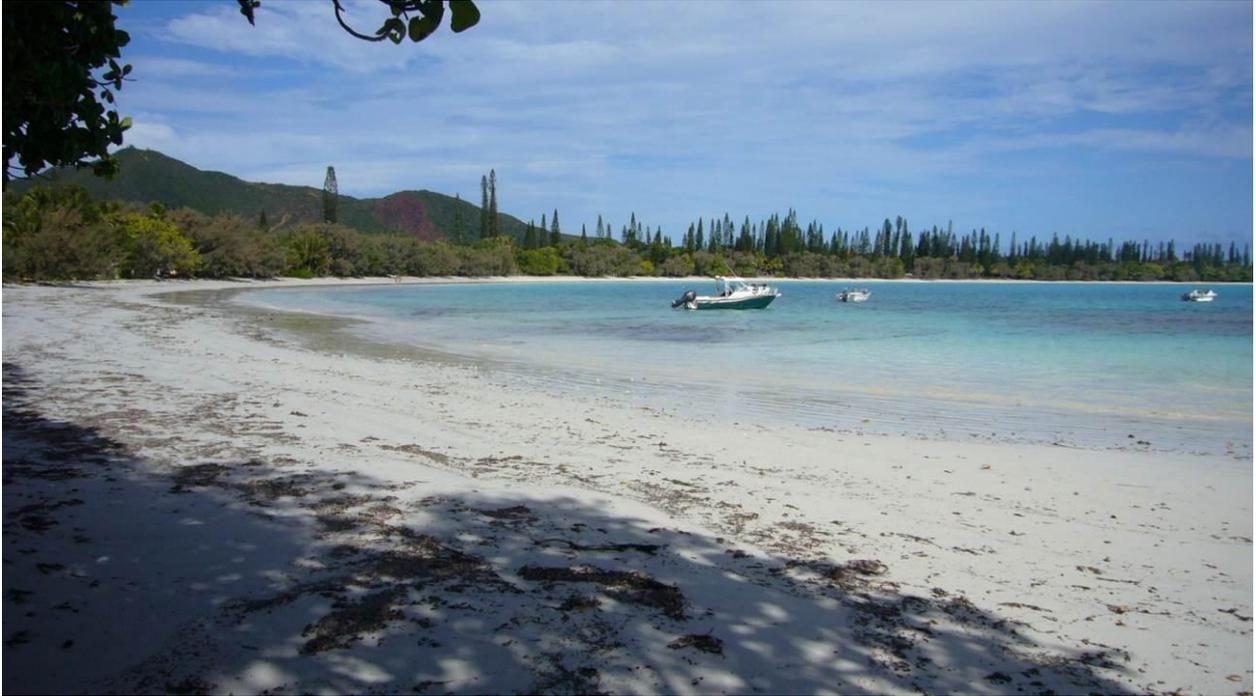
L'érosion de la plage de la Baie de Kuto est beaucoup plus modérée que celle de la Baie de Ka Nuë Méra. Seul, un petit talus d'érosion pouvant atteindre au maximum une vingtaine de centimètres est parfois observable (Pt166 par exemple). La pente de la plage est généralement inférieure à 5° aux extrémités et atteint environ 7° dans sa partie centrale. L'arrière plage présente des morphologies émoussées de cordons dunaires.

*Figure 97 : Partie Ouest de la Baie de Kuto (Ile des Pins)
A noter la relative largeur de la plage et sa faible pente*

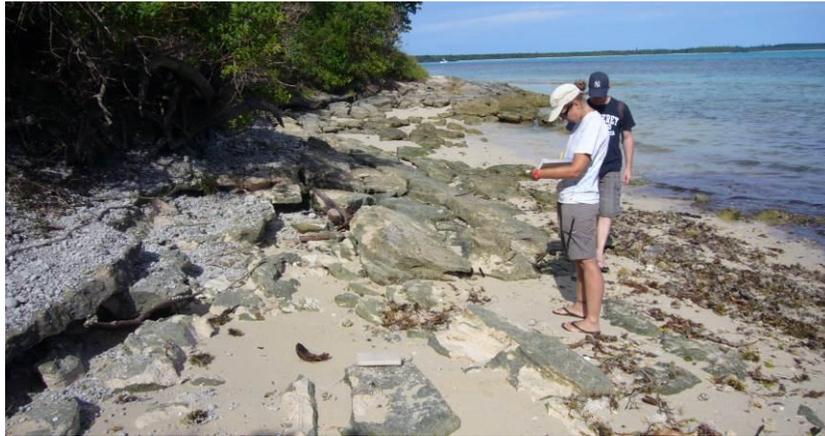
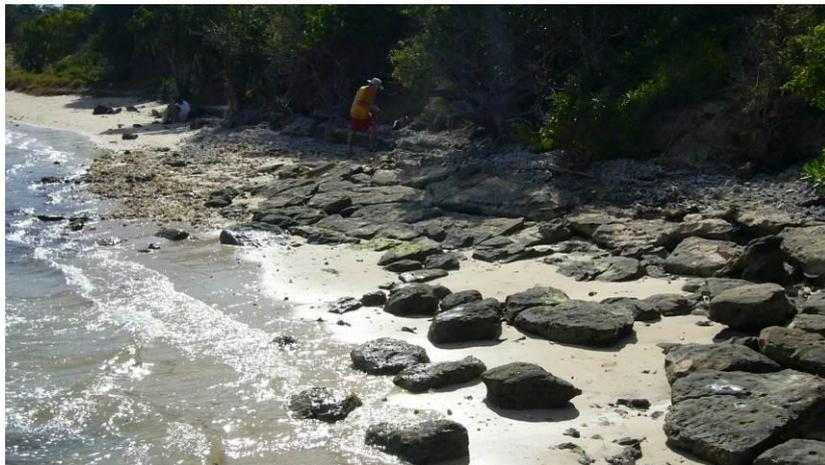
La plage de Saint-Maurice est limitée à l'Ouest par un relief formé par des calcaires récifaux soulevés, de pente modérée (6 à 7°), elle est constituée de sables fins à débris coralliens. Un talus d'érosion d'une quarantaine de centimètres y est observable (Pt188). Un beachrock fortement démantelé affleure en haut de plage à une altitude supérieure à celle de la pleine mer (Pt189). Un autre niveau de beachrock partiellement immergé est présent à une quinzaine de mètres vers le large (Figure 107). Les deux beachrocks sont cohérents avec la pente et l'orientation actuelle de la plage toutefois se pose la question de l'altitude élevée du beachrock de haut de plage. Celle-ci suggérerait qu'il y aurait eu un mouvement vertical positif depuis sa genèse (*uplift*). Par ailleurs, se pose la question des relations existantes entre ces deux beachrocks ; il est possible qu'il s'agisse de la même dalle qui aurait été soulevée et se serait démantelée, les processus hydro-sédimentaire ayant ensuite remobilisé les produits de ce démantèlement. L'autre hypothèse est que ces deux beachrocks sont d'âge différent : le plus élevé serait plus ancien et correspondrait à la fossilisation d'un niveau de plage lors d'un plus haut niveau marin relatif, le second serait plus récent (sub-contemporain ?), l'érosion postérieure ayant conduit au recul du trait de côte dans ce secteur ce qui expliquerait son éloignement par rapport à la plage actuelle.

Figure 107 : Beachrock démantelé en haut de la plage de Saint-Maurice (Pt189, Baie de Vao, Ile des Pins)

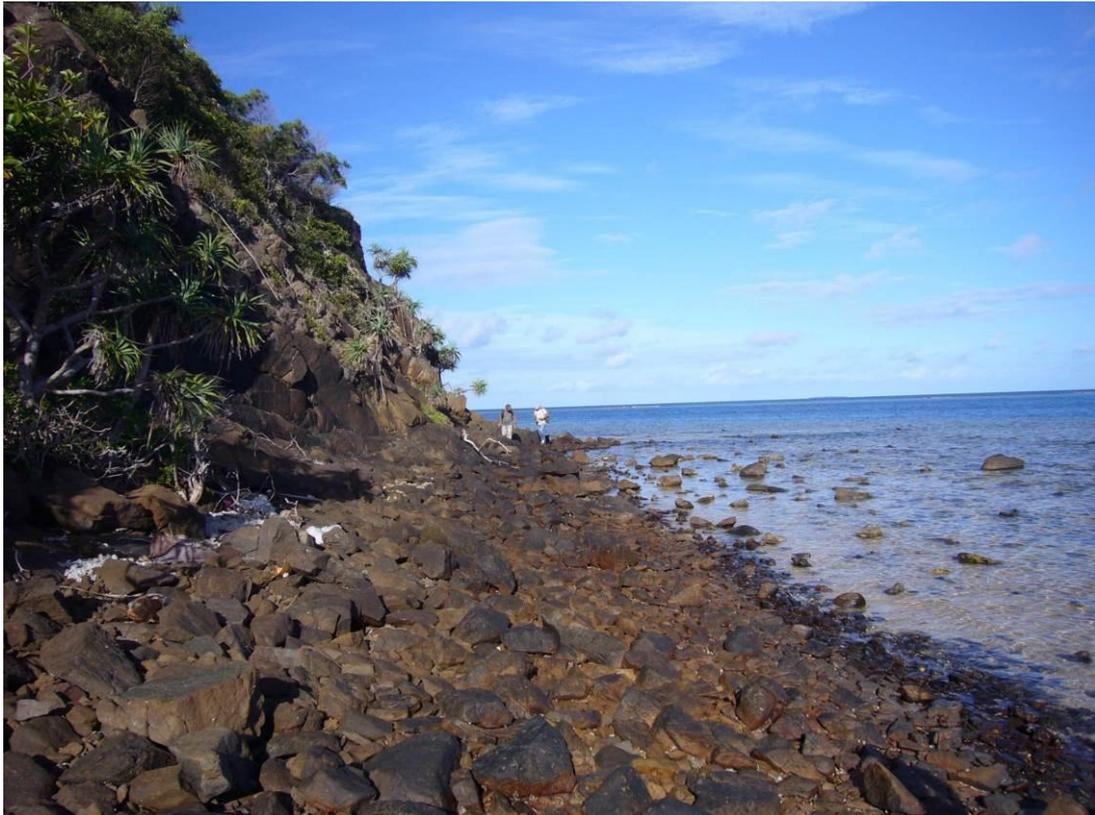
Le secteur Sud de la zone (Pt136 à 134) est une côte rocheuse, parfois à falaise, située en arrière d'un platier dont la largeur varie d'une trentaine de mètres à la pointe Sud à 200m au Pt134. Cette côte rocheuse peut localement abriter des micro-plages sableuses de quelques mètres de large alternant avec des plages constituées de blocs issus du démantèlement de la falaise (Figure 110). Localement, des beachrocks cariés à caractères résiduels ont été observés, ils peuvent prendre des couleurs rougeâtres dans les zones où des apports de latérites se sont produits.

Figure 110 : Côte rocheuse de la pointe sud de la baie de la Tribu de Ouara (Pt136, Ile Ouen)

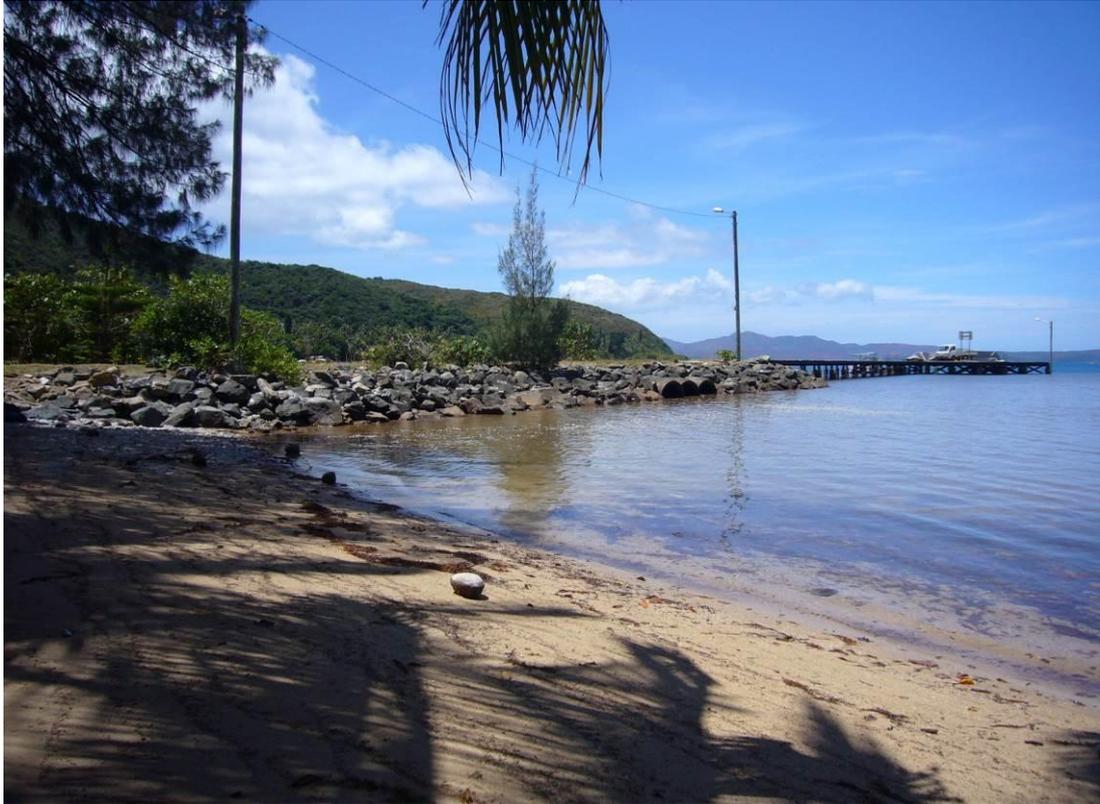
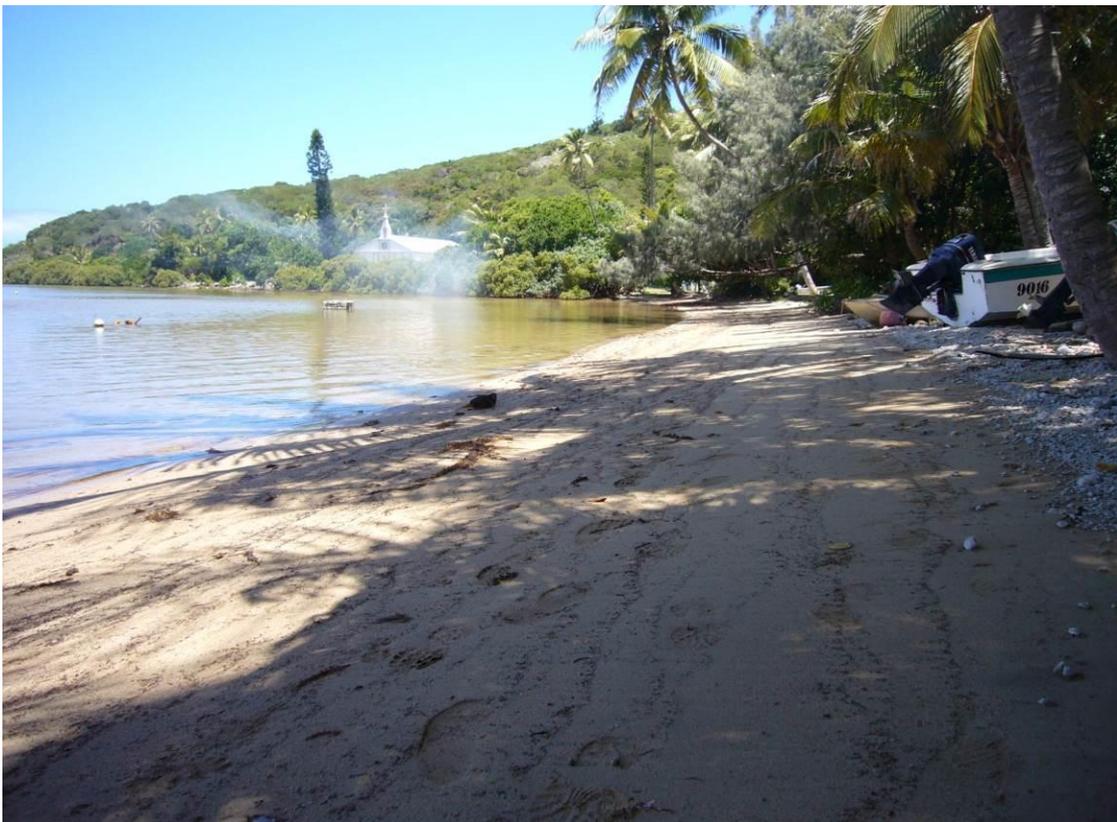
La plage au Sud du wharf a une faible pente et passe en continuité avec l'arrière plage qui est à une faible altitude (Figure 111). Le platier et le remblai en enrochement constituant le départ du wharf jouent un rôle dans le piégeage des sédiments (effet de protection et d'épis). Par contre, au nord du wharf, un petit talus d'érosion, avec racines d'arbres visibles indiquant une érosion modérée, a été observé. L'érosion est confirmée d'une part par un témoignage qui signale qu'elle se produit essentiellement lors des événements cycloniques et d'autre part par la présence de rangées de pneus visant à stabiliser le sédiment (Pt114, Figure 112). Le recul du trait de côte serait ici de l'ordre de 5m en 10 ans (témoignage oral). Un peu plus au Nord, au niveau du Pt115 et 116, les indices d'érosion se confirment. Il a été possible d'observer le sous-cavage des fondations d'une ancienne maison aujourd'hui détruite maintenant localisée au niveau du haut de plage. En avant de l'embouchure du creek, un delta formé par l'apport de sédiments issus de l'érosion des sols latéritiques, très exposés dans le bassin versant, est observable. Au nord de l'embouchure du creek, l'érosion est toujours active et a nécessité la réalisation d'enrochements de protection sur une centaine de mètres (Pt117 jusqu'au Pt126, Figure 113). Le platier récifal réapparaît une quarantaine de mètres avant le Pt126.

*Figure 111 : Plage au Sud du wharf baie de la Tribu de Ouara (Pt125, Ile Ouen)
Regard vers le Nord (photo du haut), regard vers le Sud (Photo du bas)*

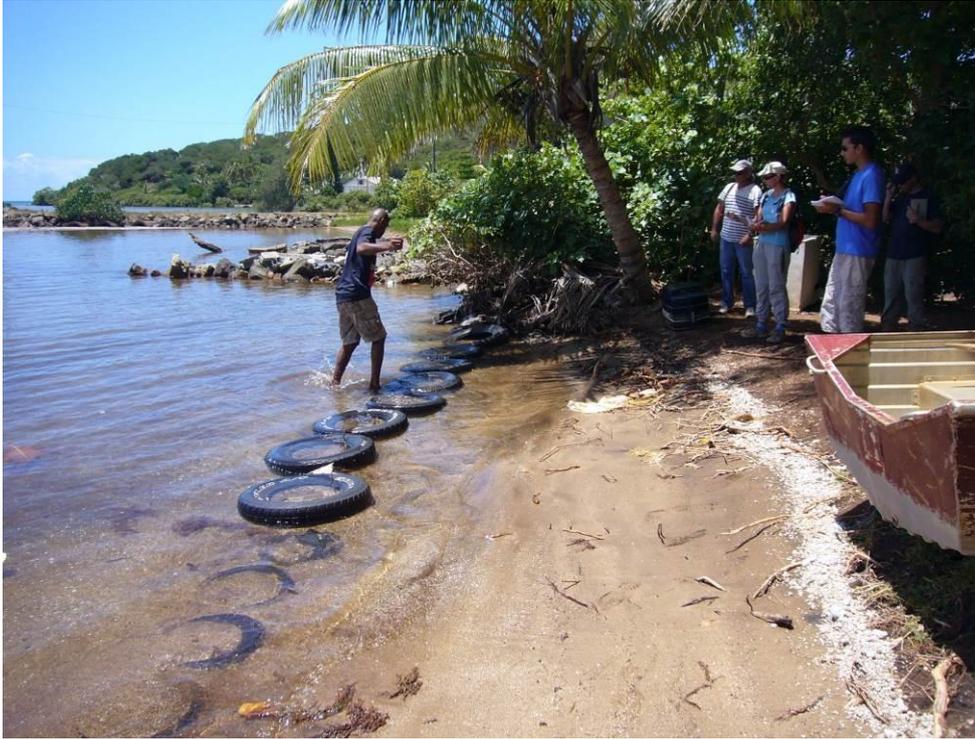
Figure 112 : Erosion de la plage au nord du wharf de la Tribu de Ouara (Pt114, Ile Ouen)

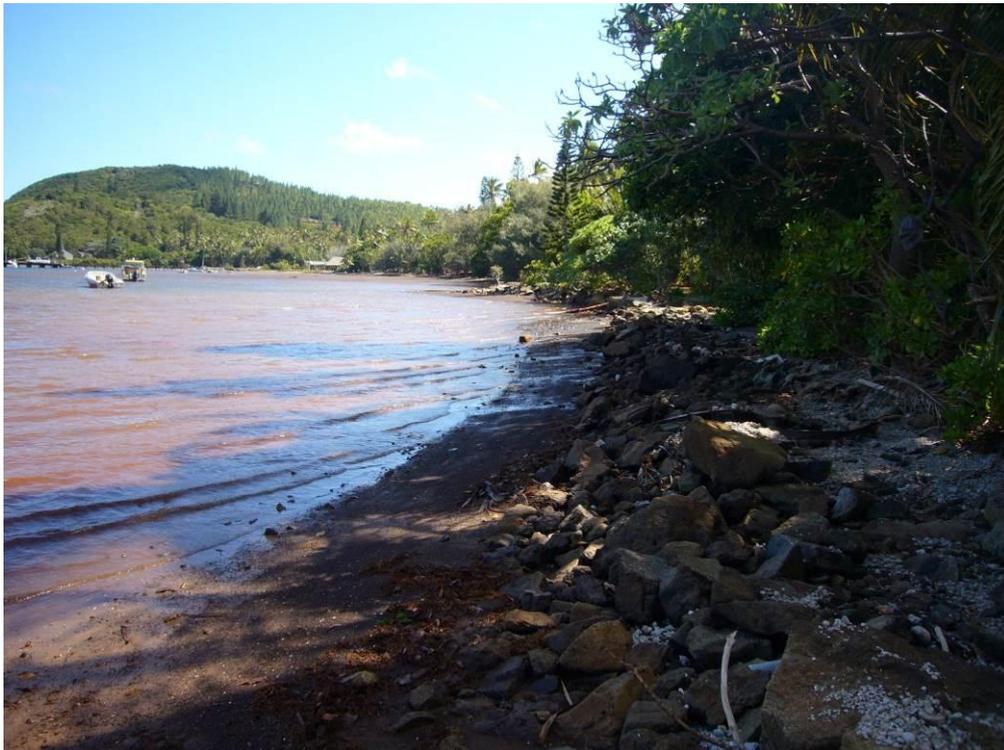
Figure 113 : Petits enrochements de haut de plage visant à protéger la côte de l'érosion (Pt126, Tribu de Ouara, Ile Ouen)

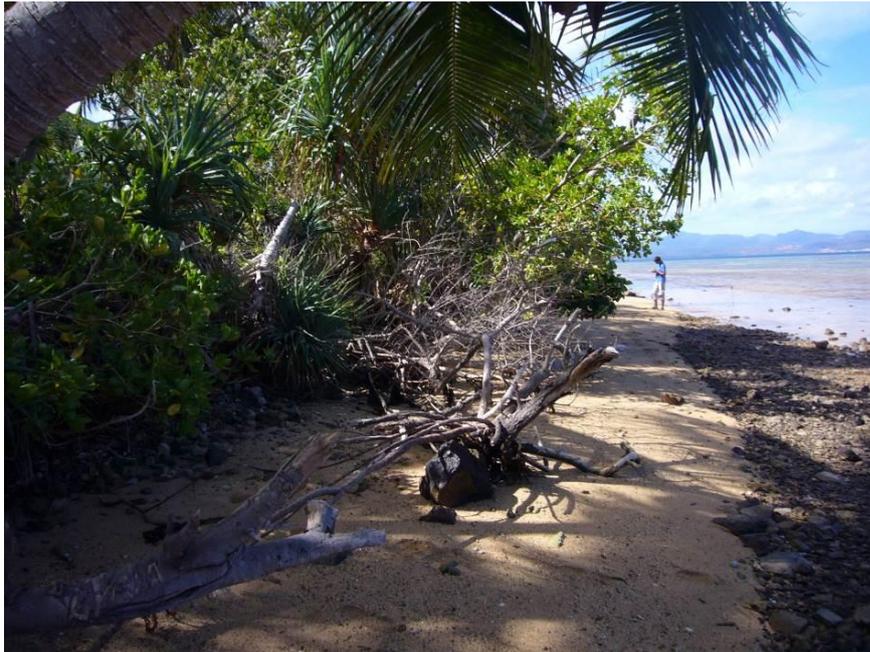
Certaines plages sont affectées par de l'érosion caractérisée par l'existence d'un talus (hauteur d'environ 0,6m), la présence d'arbres déchaussés etc. (Pt130, Figure 114).

Figure 114 : Zone en érosion avec talus, souche d'arbres et arbres déchaussés (Pt130, Ile Ouen)

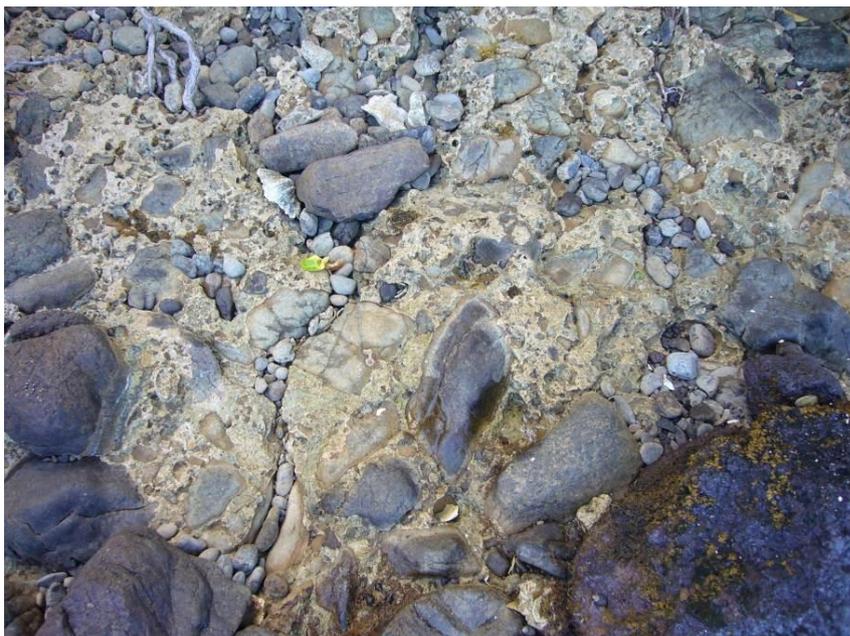
Plusieurs beachrocks ont été observés de place en place ; certains intègrent des éléments de la cuirasse présente en affleurement sur l'île (Pt129, Figure 115). Enfin, les sables de certains secteurs de plage sont en grande partie constitués par des foraminifères benthiques (Pt132, Figure 116)

Figure 115 : Beachrock intégrant des galets issus du démantèlement de la cuirasse (Pt129, Ile Ouen)

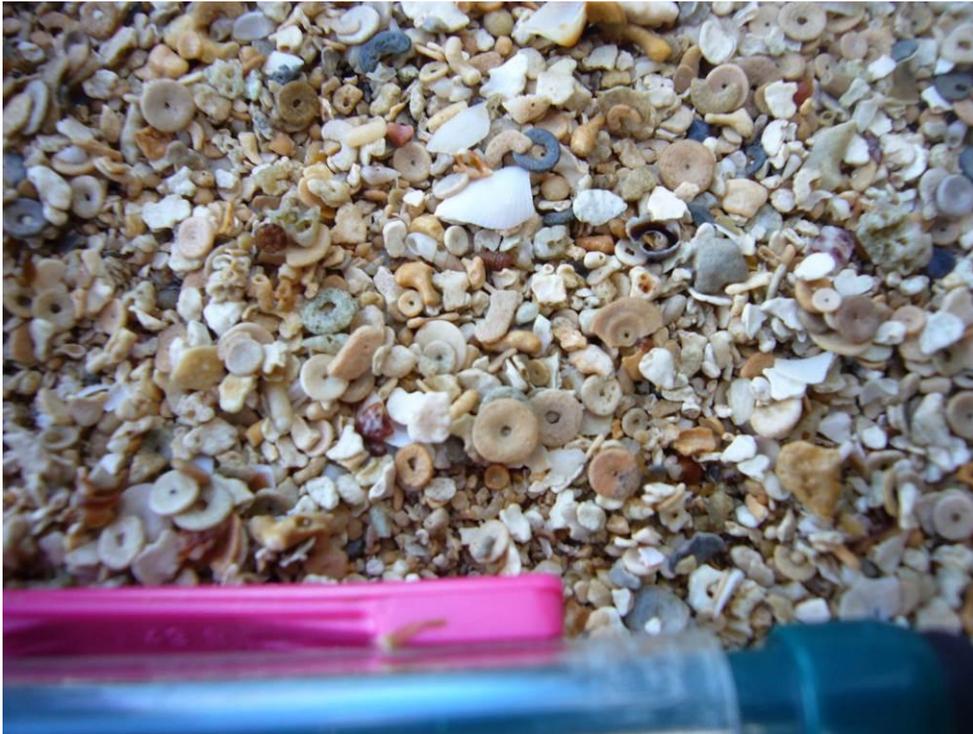
Figure 116 : Sable constitué en grande partie par des tests de foraminifères benthiques (Pt132, Ile Ouen)
Le porte mine donne l'échelle

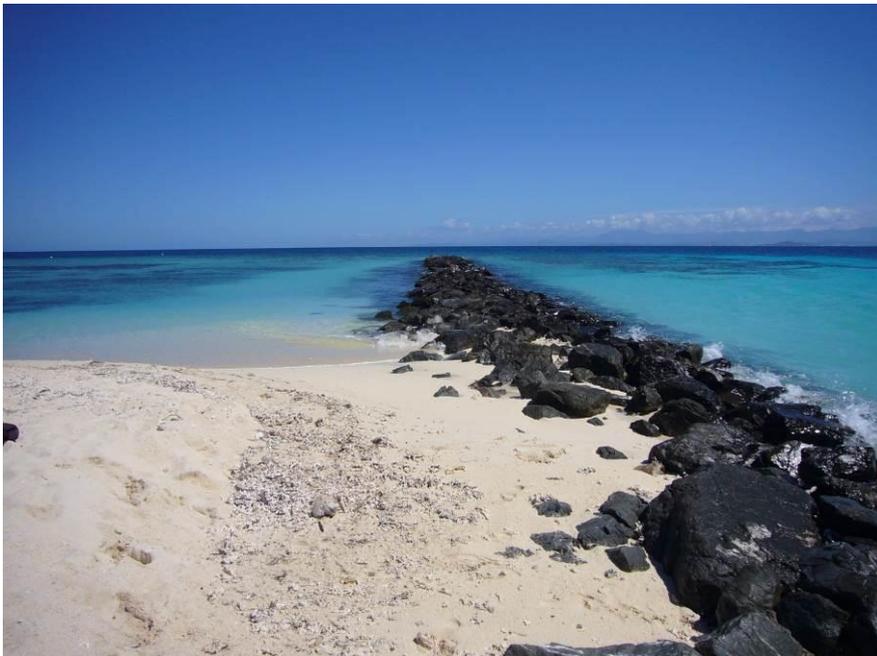
Le rôle de l'épi (Pt86, Figure 120) est de protéger la plage NW de l'érosion des vagues levées par les alizés notamment de SE. En effet, même si cette plage est apparemment à l'abri de ces dernières, celles-ci se réfractent sur la plateforme récifale et prennent alors localement une direction vers le SW et viennent déferler sur la plage en l'érodant. La plage située au NE de l'îlot (Pt87, Figure 122) reste exposée aux vagues et peu protégée par le récif, ce qui conduit assez logiquement à son érosion. En haut de plage un talus d'une hauteur de 0,6m y est observable, de nombreux arbustes déchaussés ou morts y témoignent du recul du rivage (Figure 122). La pente de la plage y est forte (17°) tandis qu'au niveau de la pointe sableuse du Pt88, le stock sédimentaire sableux présent sur la plage est très faible.

Figure 121 : Epis en enrochement sur l'îlot Amédée protégeant la plage NW (à gauche) de l'érosion (Pt86, îlot Amédée)

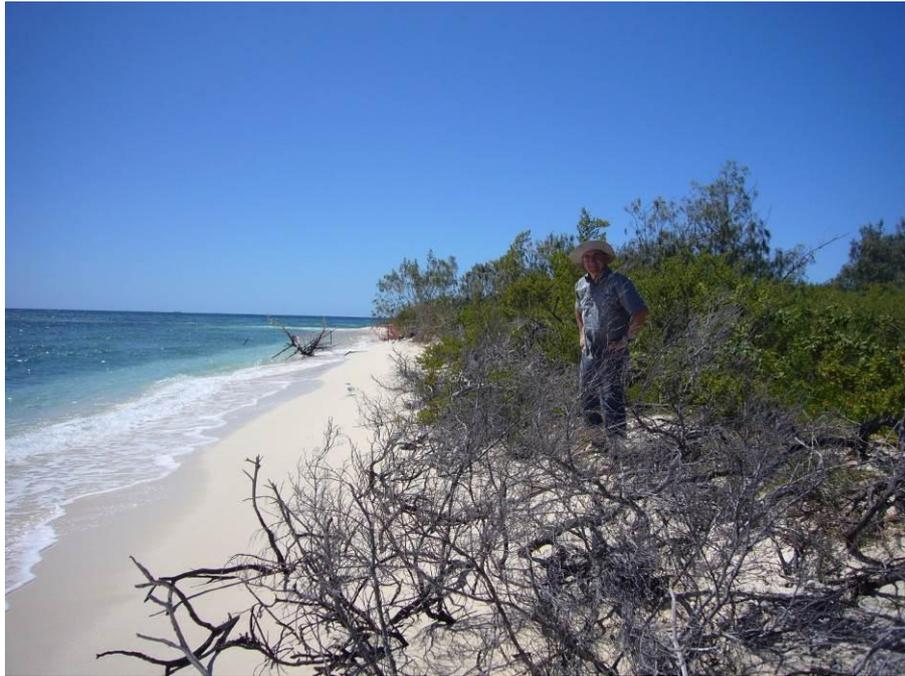
Figure 122 : Zone en érosion avec talus, arbustes morts et souches (Pt87, îlot Amédée)

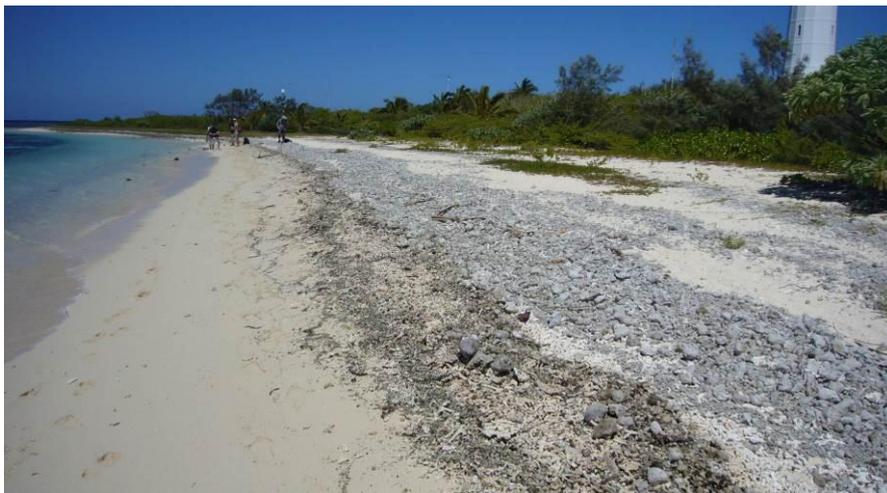
La plage au SE (mi-distance Pt88-Pt89 jusqu'aux environs du Pt90) a une pente beaucoup plus faible que précédemment (10° à 12°) et montre un haut de plage très peu incliné. De même, l'arrière plage est à faible altitude, à peine supérieure à celle du haut de plage ; elle est colonisée sur une dizaine de mètres par une végétation herbacée (Figure 123). Une laisse de haute mer constituée (en plus des ponces) par des débris coralliens centimétriques à décimétriques y est observable. Ces débris sont issus de l'arrachement des coraux et autres organismes lors des tempêtes et constituent un apport sédimentaire important pour la plage (Figure 123). L'ensemble des caractéristiques précédentes indique que ce secteur de plage est en accrétion.

Figure 123 : Plage en accrétion sur la côte SE de l'îlot Amédée (Pt89)
A noter la faible hauteur de l'arrière plage, sa végétalisation en cours et la présence d'une laisse à débris bioclastiques (gris foncé), les niveaux à galets gris clair sont des ponces
