Observatoire du littoral de Nouvelle-Calédonie

Rapport préliminaire : observations, état des lieux et constats

BRGM/RP-63235-FR
Février 2014

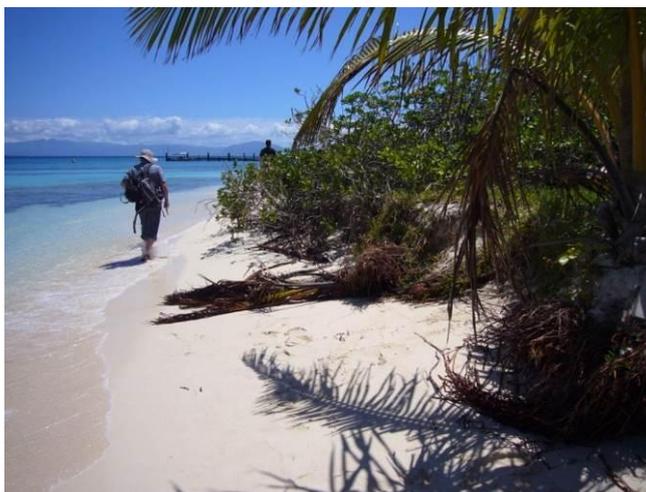
A partir de la pointe SW (Pt90) jusqu'à la zone d'influence de l'épi (une centaine de mètres) une grande partie de la plage présente des indices multiples d'érosion. Ont été observés notamment un talus de 20 à 40 cm de haut, des arbustes déchaussés, des arbres morts etc (Figure 124). Toute cette plage semble donc être affectée par un recul du trait de côte.

*Figure 124 : Indice d'érosion sur la plage NW de l'îlot Amédée (Pt92)
A noter le talus et la faible largeur de la plage*

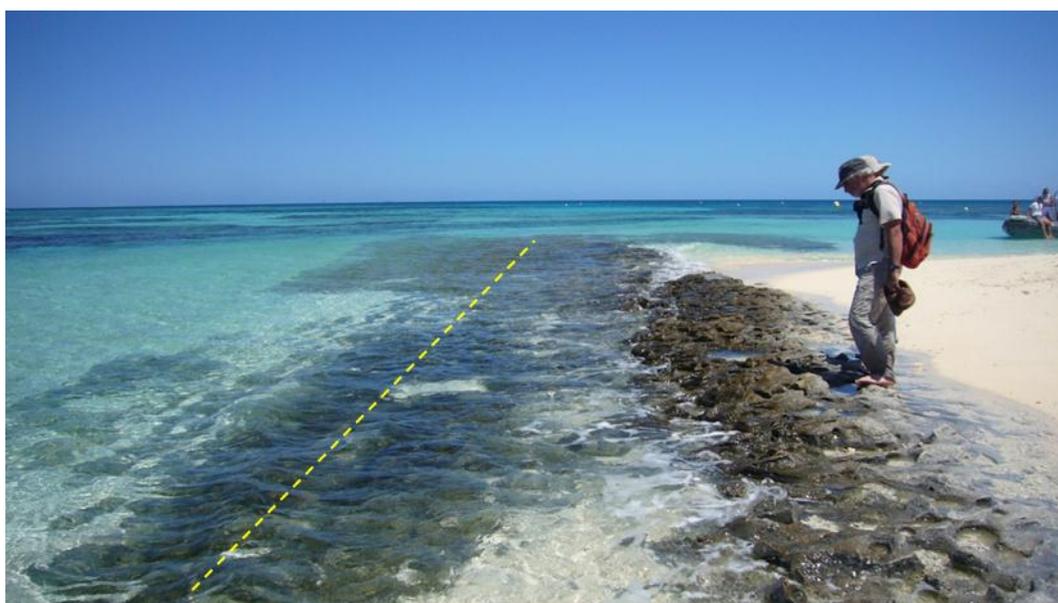
On observe au Pt91 la présence d'une beachrock fossilisant une plage ancienne d'orientation N115 à pendage vers le Sud qui montre que l'extrémité SW de l'île était auparavant plus étendue et que le rivage a depuis reculé (Figure 125). De même sur toute la partie sud de cette plage jusqu'au débarcadère un autre beachrock est visible en bas de plage ; il a une orientation identique à la plage actuelle mais celle-ci apparaît nettement en retrait preuve supplémentaire du recul de la côte dans ce secteur (Figure 126).

Figure 125 : Beachrock se prolongeant en mer vers le NW (tiret jaune) marquant l'ancienne plage de la partie SW de l'îlot Amédée (Pt91)

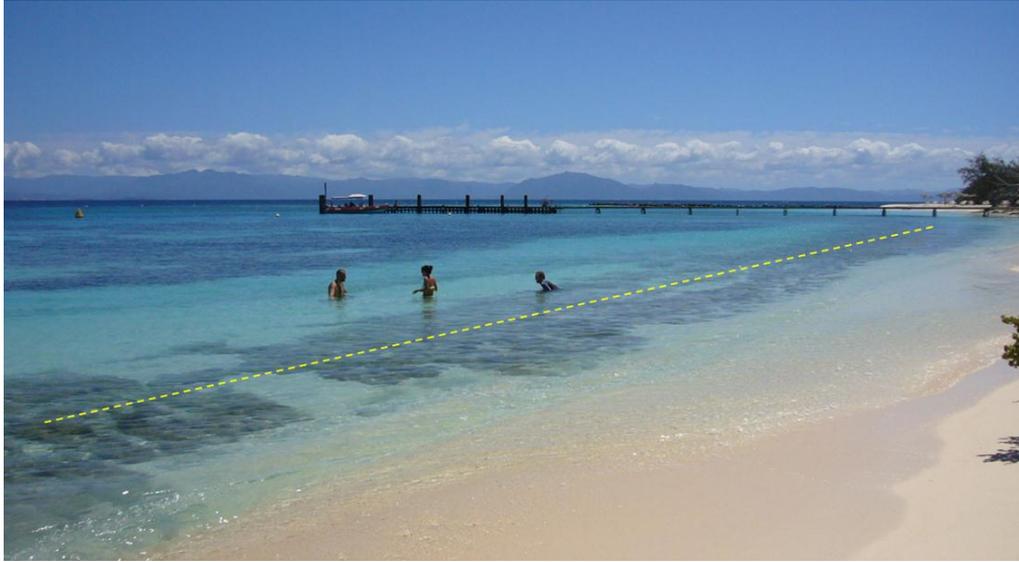
Figure 126 : Beachrock (tire jaune) visible en bas de la plage NW de l'îlot Amédée (Pt92 à Pt85)

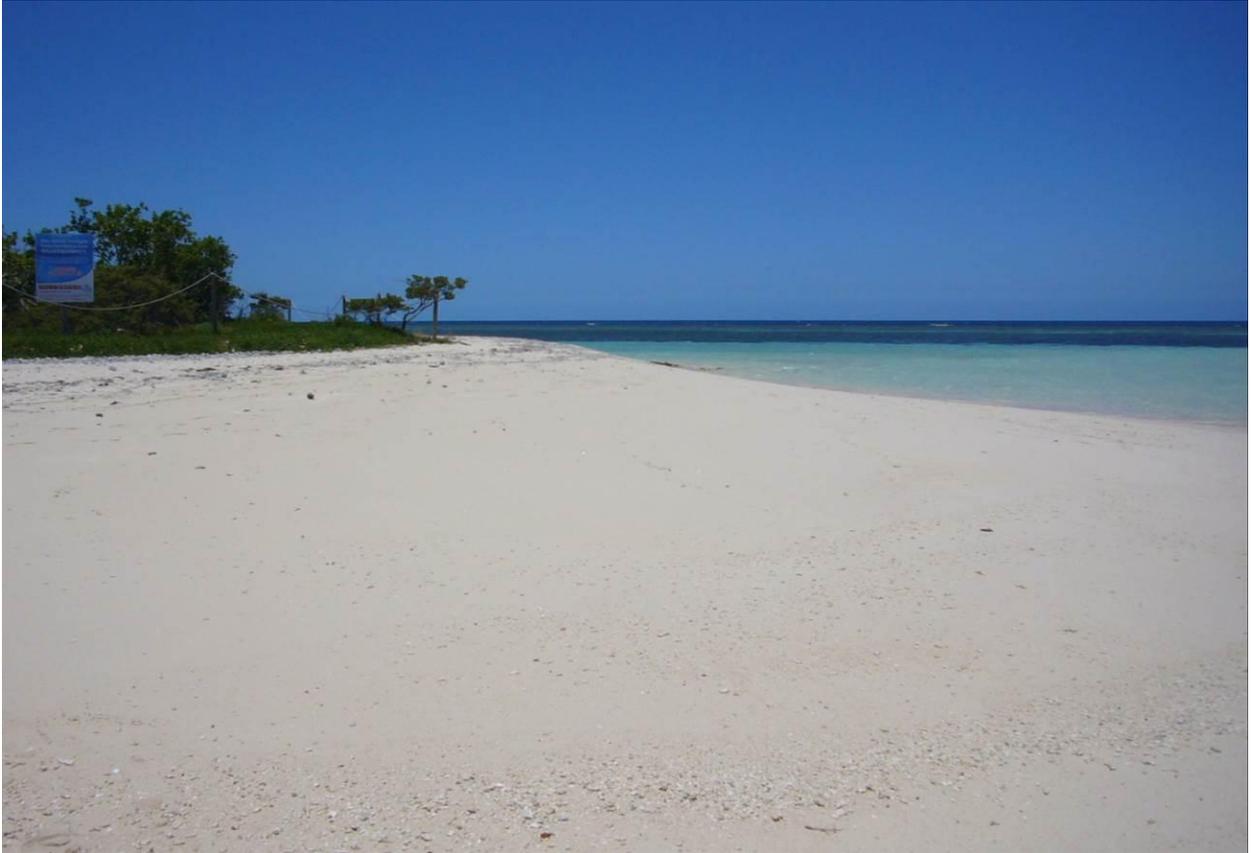
L'extrémité SW de l'île est formée par une plage assez large et pentue constituée de sables fins avec quelques lasses à débris bioclastiques (Pt94, Figure 129). Au niveau de la pointe, la plage se raccorde sans discontinuité à l'arrière plage à végétalisation herbacée. La plage nord de l'îlot montre, du Pt95 en direction du NE, un talus d'érosion en cours de végétalisation dont la hauteur varie de 0,6m à plus de 1m et localement 2m (Figure 130). Au delà de la pointe sableuse nord, le talus est encore plus marqué (Figure 131). Le flanc Sud de l'îlot semble particulièrement affecté par l'érosion avec un talus très marqué en haut de plage associé à une concavité du tracé du secteur nord de la plage (entre les Pt97 et 98, Figure 132).

Figure 129 : Plage de sable fins à débris coquilliers à la pointe SW de l'îlot Larégnère

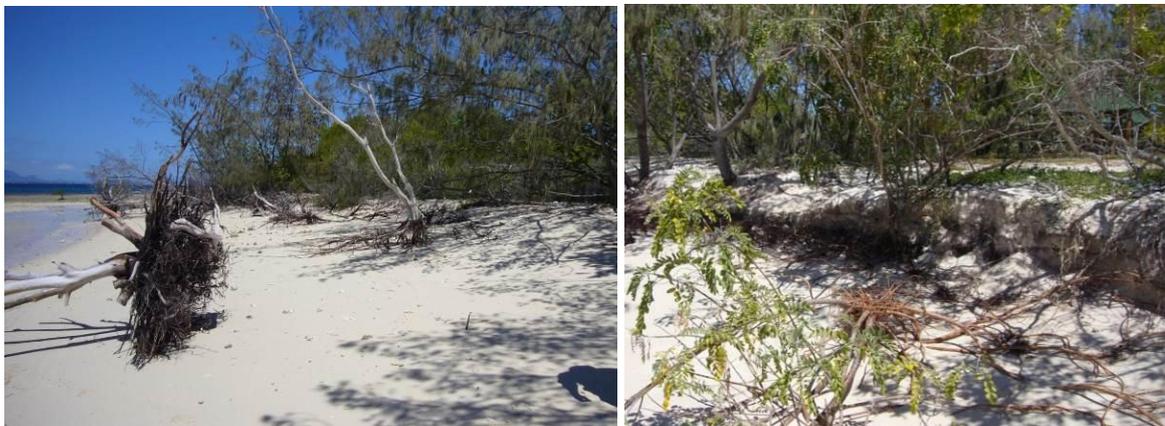
Figure 136 : Arbres désouchés et talus d'érosion en haut de plage (Pt100, îlot Signal)

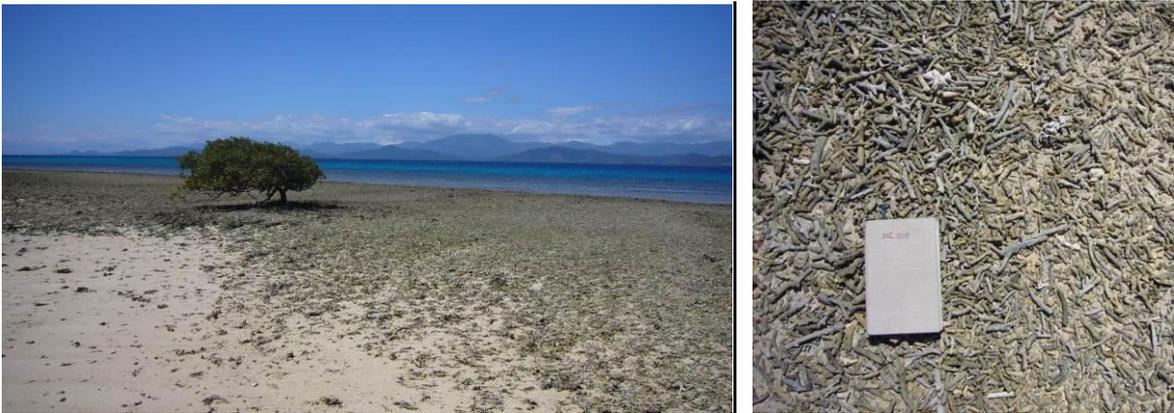
L'îlot Signal présente la particularité d'avoir une altitude maximale supérieure à celles des autres îlots (environ 2,5m au dessus du-niveau de pleine mer). La pointe Nord de l'îlot (Pt99), de forme convexe présente une plage sableuse de pente 10° avec un haut de plage en cours de végétalisation semblant indiquer une accrétion. Assez rapidement en se déplaçant vers l'Est, un petit talus d'érosion apparaît en haut de plage avec son cortège d'arbres désouchés et d'arbres morts sur la plage (Pt100, Figure 136). Au niveau du Pt101, le développement en largeur du platier protège la plage de l'érosion qui n'apparaît que modestement au niveau du Pt102 (Figure 137).

Figure 137 : Aspect du platier à débris bioclastiques (polypiers branchus dominants) au niveau de la pointe NE de l'îlot Signal (entre les Pt100 et Pt101)

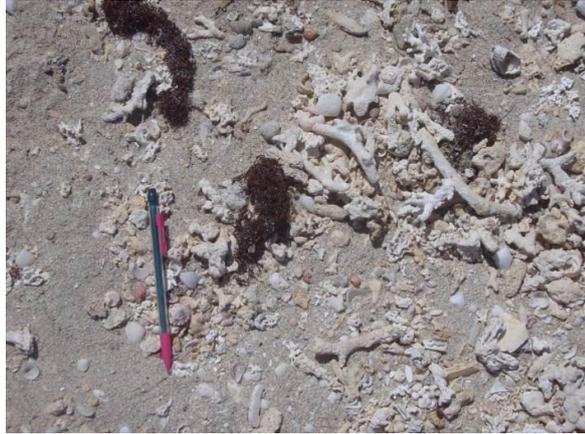
L'Ouest de la pointe NW montre au niveau du Pt58 (Figure 140) une plage sableuse de sable fin formant un lobe clairement en aggradation. Au niveau du haut de plage, le sable devient plus grossier tandis que de nombreux bioclastes pluricentimétriques y sont présents. Ces bioclastes sont de nature variée et issus du platier récifal très proche. Il est possible d'y observer des fragments de polypiers branchus, des gastéropodes et des tests de lamellibranches (Figure 141).

Figure 141 : Sable bioclastique de haut de plage (Pt58, îlot Ténia)

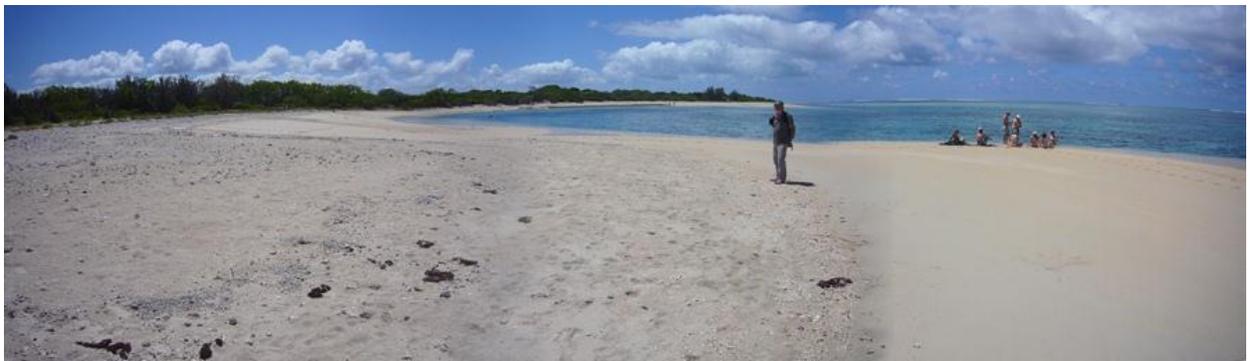
Figure 142 : Pt58 : lobe d'accrétion au niveau de la pointe NW de l'îlot Ténia (Pt58)

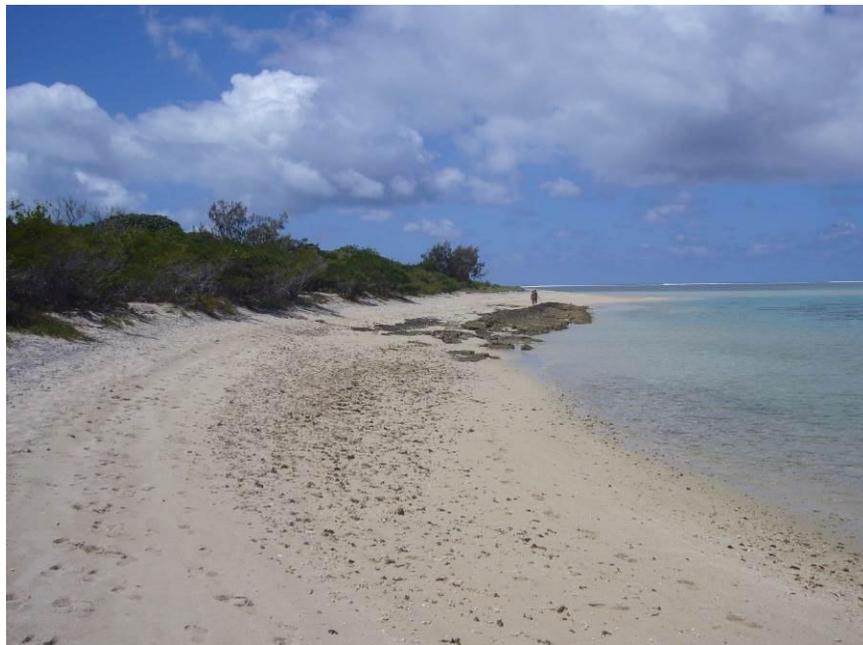
La plage Ouest au sud de la pointe est nettement plus étroite et montre des signes d'érosion et de recul du trait de côte exprimés par la présence d'un talus en haut de plage et un profil concave (Figure 143). Il est possible d'y observer un beachrock résiduel orienté N170, 10° vers l'Ouest c'est-à-dire de même orientation que la plage. La plage Sud à partir du Pt61 montre des signes d'érosion celle-ci est marquée par un talus de 1,5m de hauteur et la présence d'arbres déracinés et de souches (Figure 144). Cette érosion reste de l'ensemble de la plage sud plus modérée et marquée par un talus de faible hauteur et d'arbustes à racines visibles. Par contre à proximité de la pointe Est, l'érosion est beaucoup plus intense avec de nombreuses souches dont certaines ressortent des bancs de sables à plusieurs dizaines de mètres au large de la plage (pt63, 64, Figure 145).

Figure 143 : Profil concave et petit talus d'érosion en haut de plage, beachrock à caractère résiduel d'orientation N170 (Pt59, îlot Ténia)

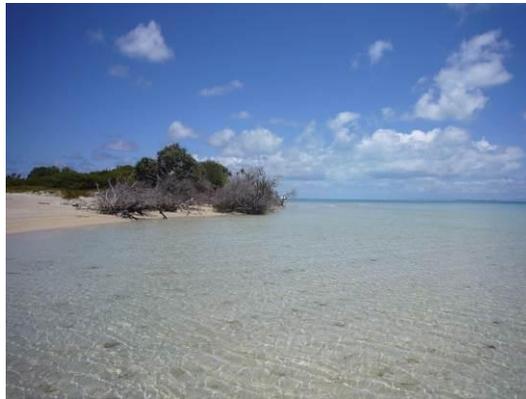
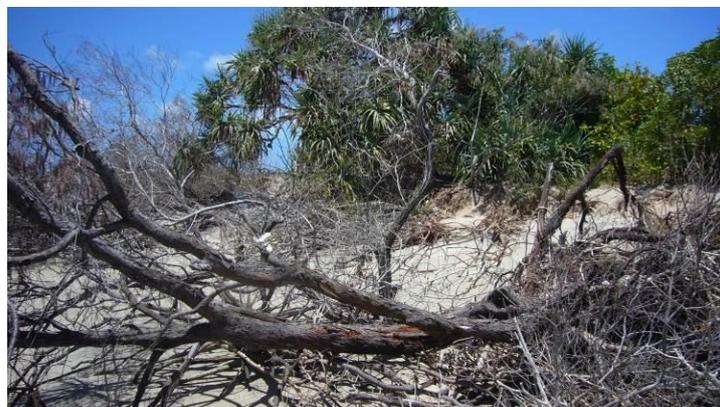
Figure 145 : Forte érosion à la pointe Est de l'îlot Ténia (Pt63 et Pt64)

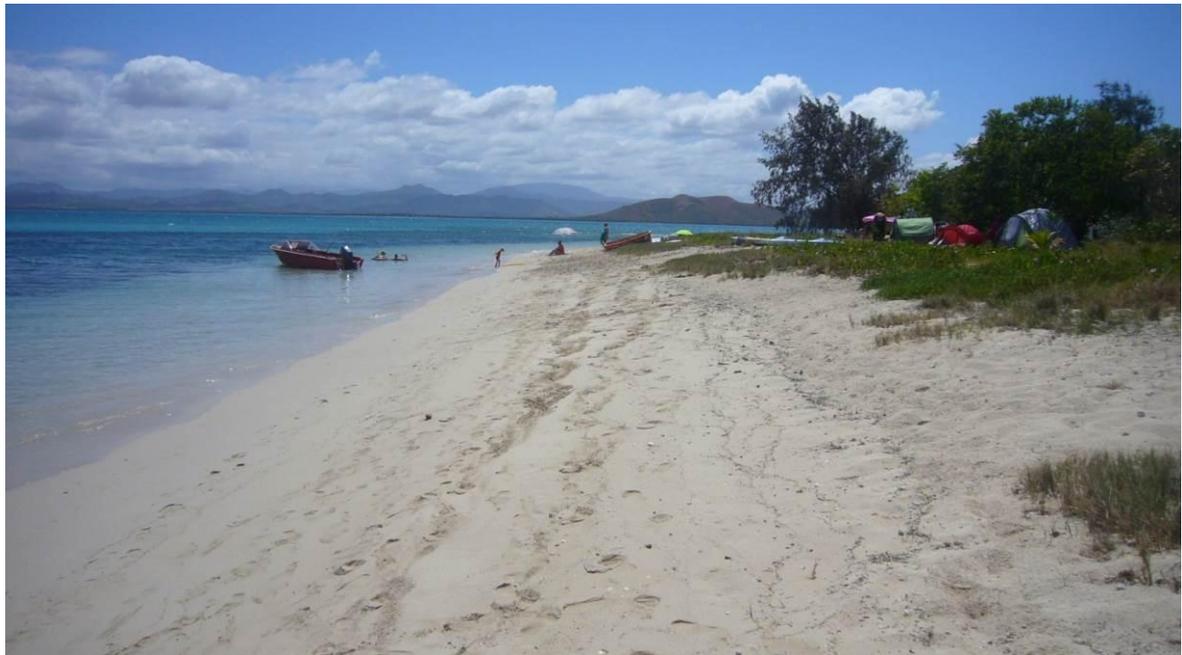
La plage Nord au niveau du Pt72 (Figure 148 & Figure 149) est une plage sableuse à pente assez forte de l'ordre de 12° , raccordé de façon continue avec le haut de plage et l'arrière plage. Celle-ci est colonisée par de la végétation pionnière (salicorne, hipomea...). L'ensemble de ces caractéristiques indique une plage soit relativement stable soit en légère accrétion. En se déplaçant dans le sens anti-horaire, on note au niveau du Pt73 à une dizaine de mètres au large, l'apparition d'un banc résiduel de beachrock affleurant sur environ 80m et d'orientation Est-Ouest. Ce beachrock matérialise une ancienne ligne de rivage de l'îlot. La pointe Ouest de l'îlot (Pt74, Figure 150) est visiblement en accrétion comme l'indique la présence de petit bourrelets et l'élargissement de la largeur de la plage et le début de végétalisation en haut de plage. Au niveau du Pt75 la plage, de faible pente (5°) est constituée de sable moyen bioclastique et recouvre un ancien beachrock (B. Robineau, comm. orale) aujourd'hui invisible.

Figure 149 : Plage Nord de l'îlot Kôdù actuellement stable ou en légère accrétion (Pt72,73)
A noter la présence de végétation rampante et herbacée en haut de plage

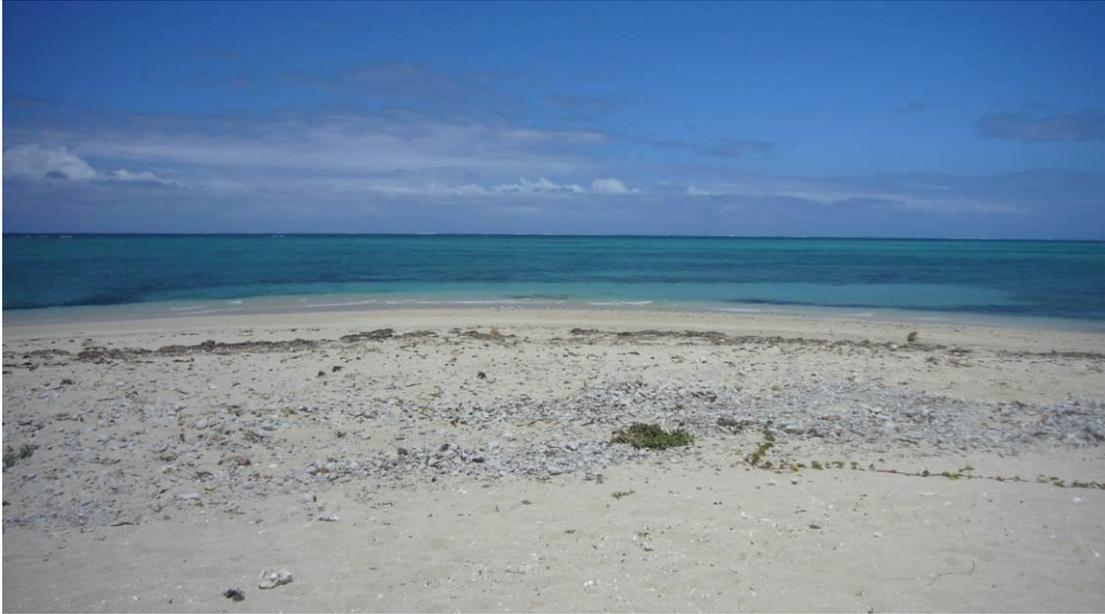
Figure 150 : Pointe en accrétion au SW de l'îlot Kôdùo (Pt74)

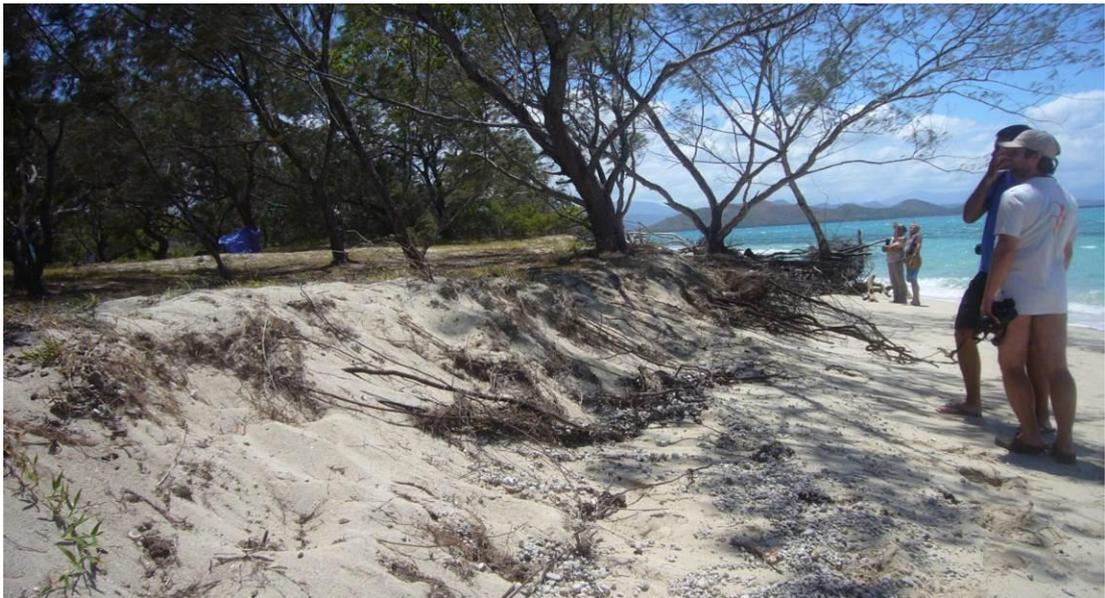
Dès le Pt76, un talus d'érosion apparaît et sera visible sur toute la plage sud de l'îlot tout en diminuant progressivement jusqu'à son extrémité NE (Figure 151). Ce talus d'érosion, de hauteur variable, peut atteindre 1,6m ; il est accompagné par un nombre important d'arbres déchaussés et de souches sur la plage (Figure 152). La présence d'un beachrock orienté N45 a été notée à une vingtaine de mètres en avant plage au niveau du Pt81, il serait apparu il y a une vingtaine d'année (B. Robineau, comm. orale).

Figure 151 : Talus d'érosion et arbres déchaussés à l'extrémité ouest de la plage sud de l'îlot Kôdùo

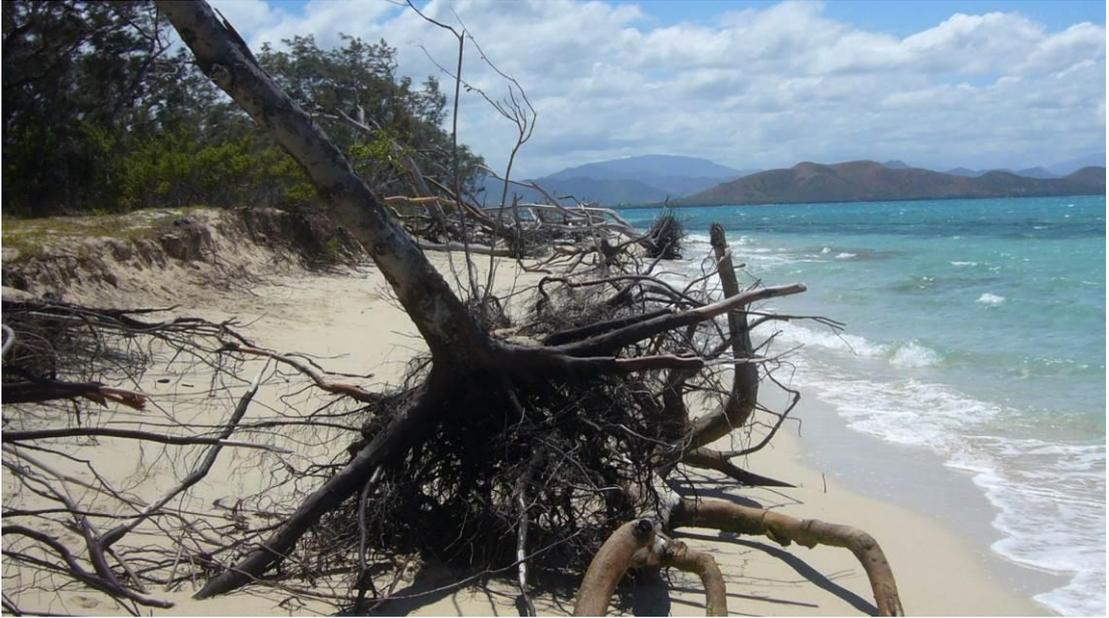
Figure 152 : Talus d'érosion et souches d'arbres sur la plage sud de l'îlot Kôdùo

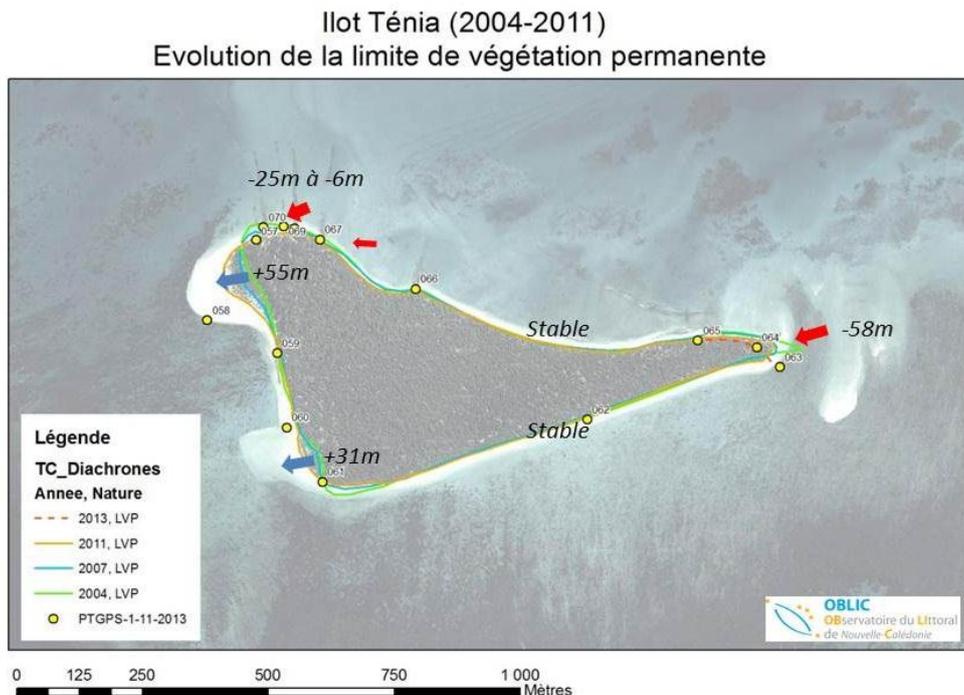
A titre de test, nous avons reconstitué l'évolution de l'îlot Ténia sur quelques années en se basant sur l'analyse d'images stellites à haute résolution (Figure 154). Nous avons tracé, à chaque date, les limites de la végétation permanente (LVP) qui est un bon indicateur des évolutions du trait de côte à l'échelle pluriannuelle. L'évolution du trait de côte sur quelques années (8 ans) démontre une grande cohérence avec les observations réalisées sur le terrain 2013, avec les témoignages recueillis sur place mais aussi que les migrations du trait de côte sont rapides. Ce test prouve que les îlots peuvent être très mobiles à des échelles de temps très courtes. Il est probable qu'il en soit de même pour des échelles de temps pluri-décennales.

Figure 154 : Evolution et mobilité de l'îlot Ténia de 2004 à 2011

Les valeurs indiquées sur la carte correspondent à la valeur totale de la migration du trait de côte entre 2004 et 2011
