# Rapport d'expertise :

Avis hydrogéologique suite aux inondations par remontée de nappe dans le cadre d'une demande de reconnaissance de l'état de catastrophe naturelle sur la commune de Pleyber-Christ (29)

BRGM/RP-63240-FR

Février 2014

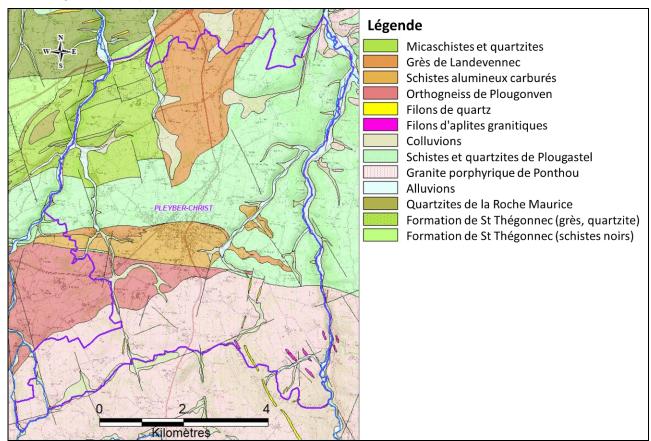
Illustration 3 : Extrait de la carte géologique harmonisée (1/50 000) du secteur de Pleyber-Christ

La commune de Pleyber-Christ est couverte par la feuille géologique de Morlaix (n°240) au 1/50 000 du BRGM. Elle est localisée dans le Domaine varisque médio-armoricain occidental. On y rencontre des formations granitiques au sud puis des massifs d'orthogneiss et de schistes en remontant vers le nord. Ces formations sont recoupées par des accidents tectoniques de direction N150, soulignés par la présence de filons de quartz (Illustration 3).

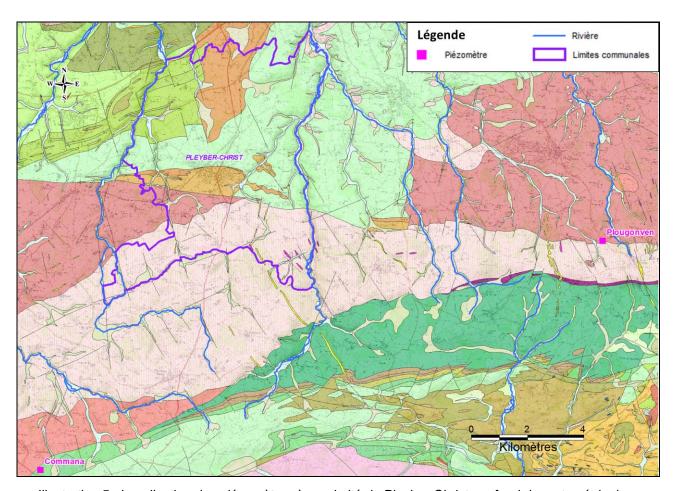
Illustration 5 : Localisation des piézomètres à proximité de Pleyber-Christ sur fond de carte géologique harmonisée au 1/50 000

- A 7 km au sud de Pleyber-Christ : piézomètre de Toulloulan à Commana (code BSS : 02761X0032/PZ). Situé à 254 m d'altitude et d'une profondeur de 28 m, il est implanté dans du granite. Il est suivi depuis 1993. La profondeur de la nappe varie entre 7,30 et 17,19 m et le battement moyen annuel est de 5,13 m (période 1994-2013).
- A 10 km à l'est de Pleyber-Christ : piézomètre de Toulivinen à Plougonven (code BSS : 02408X0016/F). Situé à 215 m d'altitude et d'une profondeur de 37 m, il est implanté dans

les orthogneiss de Plougonven (que l'on retrouve au sud de la commune de Pleyber-Christ). Il est suivi depuis 1993 (Illustration 6). La profondeur de la nappe varie entre 10,5 et 15,54 m et le battement moyen annuel est de 2,32 m (période 1994-2013).
