# Rapport d'expertise :

## Avis hydrogéologique suite aux inondations par remontée de nappe dans le cadre d'une demande de reconnaissance de l'état de catastrophe naturelle sur la commune de Plounéour Trez (29)

**BRGM/RP-63321-FR**

Avril 2014

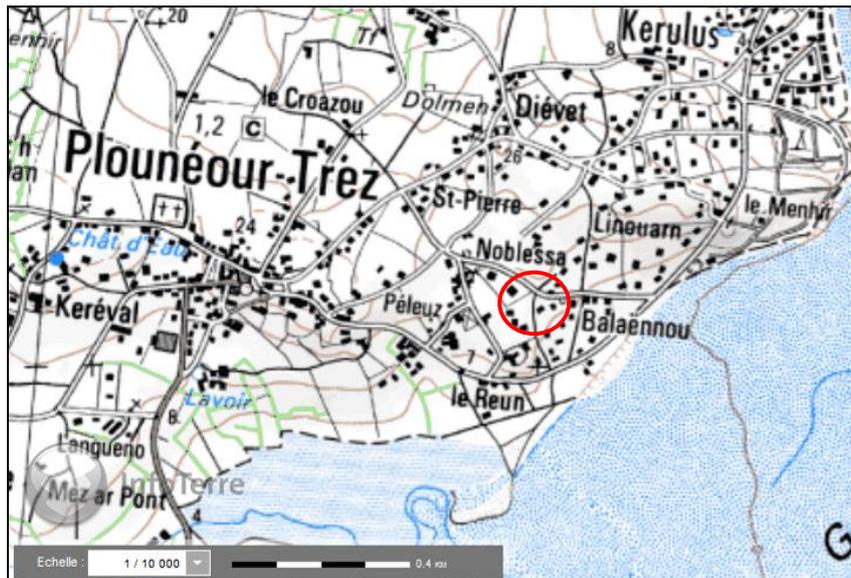
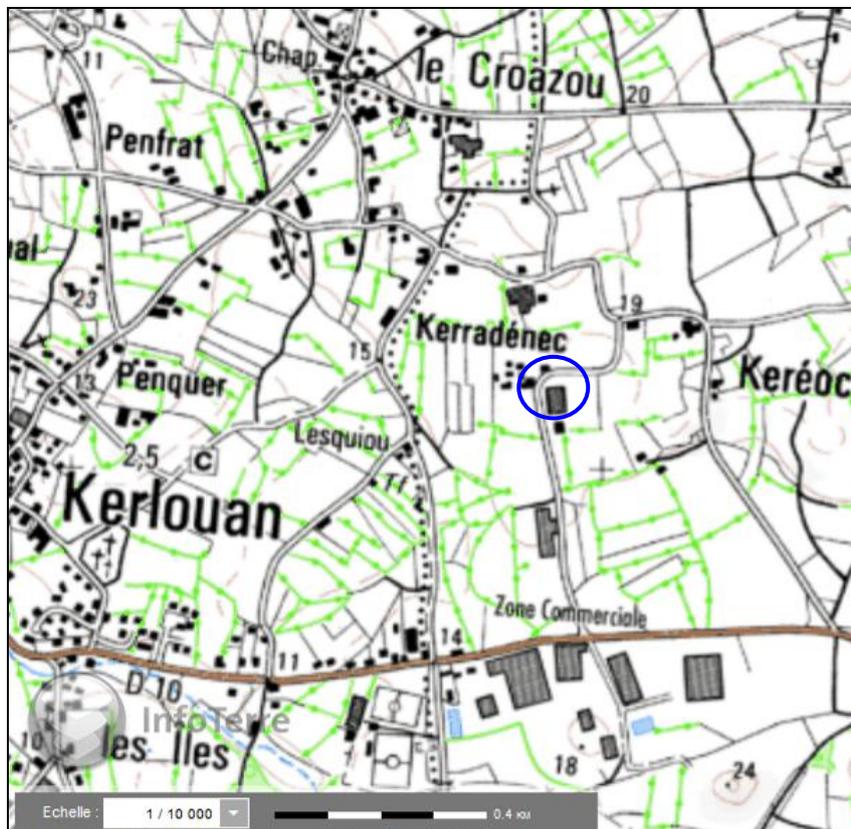
Illustration 2 : extrait IGN au 1/25 000 et localisation des secteurs touchés (Noblessa – Roscao – Méchou Balaennou en haut en rouge ; Keradennec en bas en bleu)  
(source : infoterre.brgm.fr)

- Keradennec (à l'ouest de la commune, en bleu sur l'illustration 2),

- Roscao, Méchou Balaennou et route de Noblessa (à l'est, en rouge sur l'illustration 2).

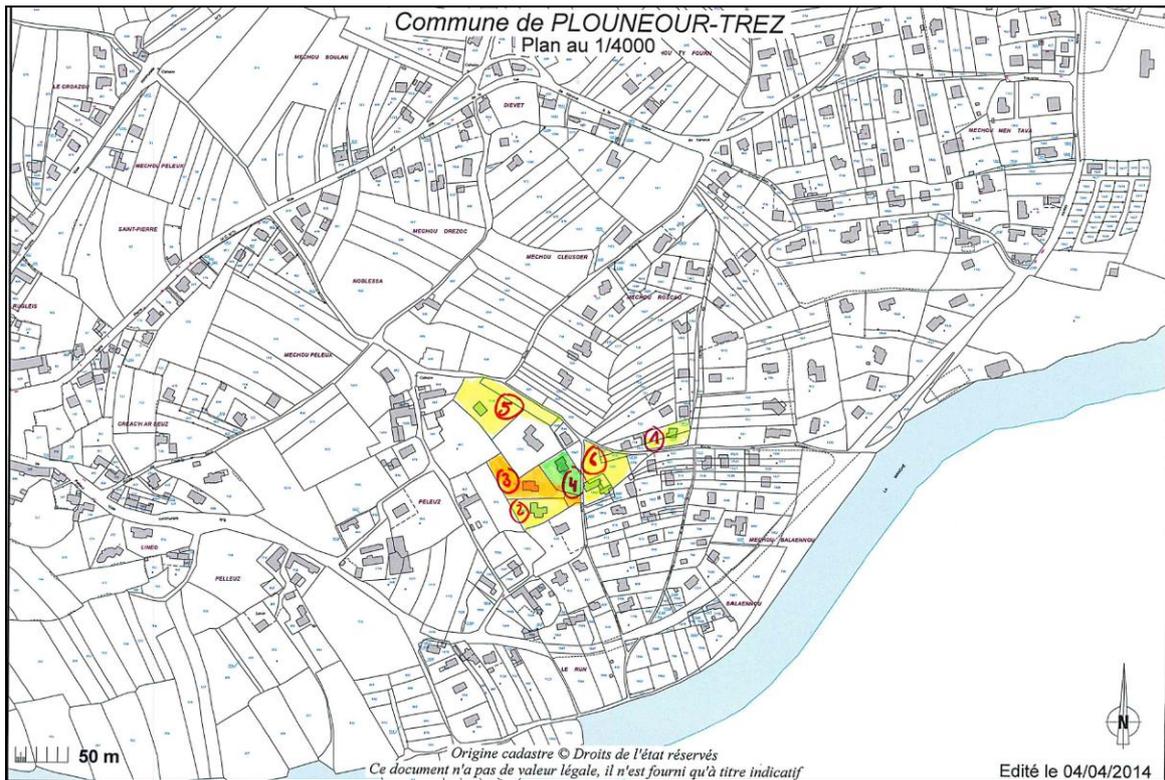
- n°1 sur l'illustration 4 – 1 route de Roscao : eau dans la maison,
- n°2 – 7 route de Méchou Balaennou : cour inondée,
- n°3 – 9 route de Méchou Balaennou : fosse d'assainissement pleine,
- n°4 – 11 route de Méchou Balaennou : eau dans le vide sanitaire + fosse d'assainissement pleine
- n°5 – route de Noblessa : cave inondée,
- n°6 –14 route de Méchou Balaennou : écroulement de la fosse toutes eaux attenante à la maison sous la pression de l'eau.

Illustration 4 : Localisation des dégâts dans le quartier Roscao - Méchou Balaennou - Noblessa (carte fournie par la commune de Plounéour Trez)

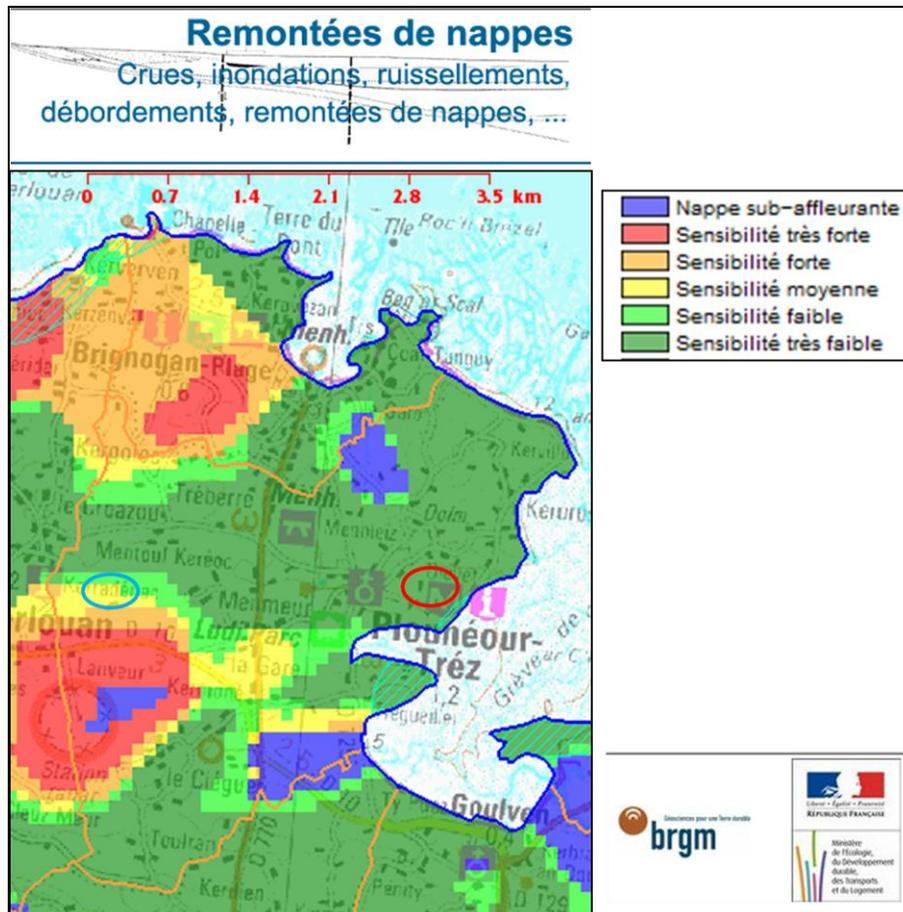
Illustration 6 : Extrait de la carte remontée de nappes du secteur de Plounéour Trez ([www.inondationsnappes.fr](http://www.inondationsnappes.fr), source BRGM) et localisation des secteurs touchés (Noblessa – Roscao – Méchou Balaennou en haut en rouge ; Keradennec en bas en bleu)

Plusieurs secteurs de la commune de Plounéour Trez sont vulnérables aux phénomènes de remontée de nappe, notamment au sud de Kerradennec où l'on trouve une zone humide (Illustration 6). Cependant, les secteurs touchés par les inondations ne se trouvent pas dans des zones cartographiées comme sensibles.

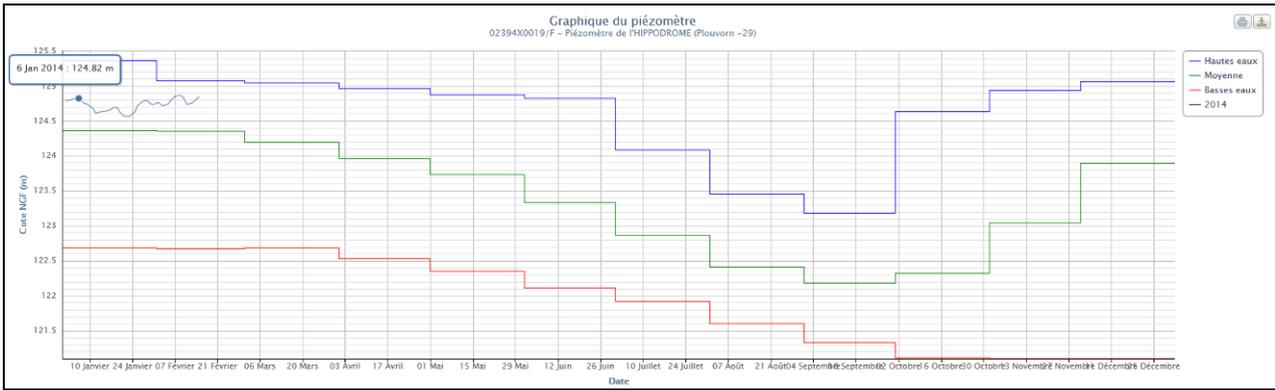
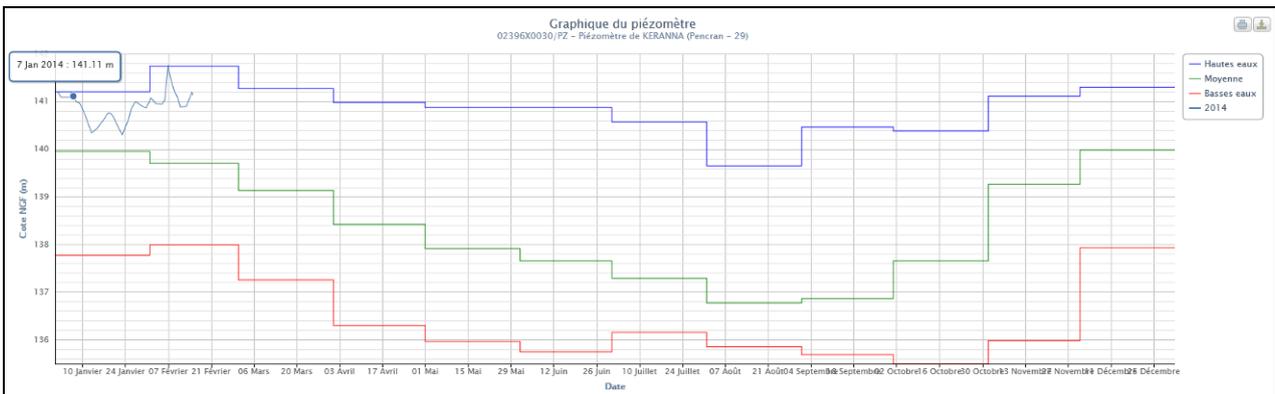
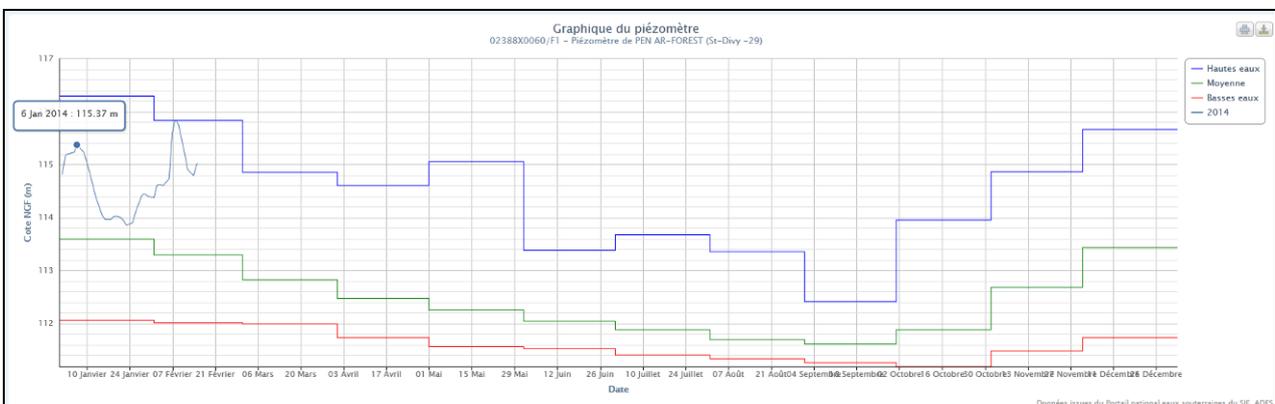
Illustration 11 : Chronique 2014 du piézomètre de Plouvorn et comparaison avec les valeurs statistiques par mois des basses eaux, de la moyenne et des hautes eaux (source : ades.eaufrance.fr)

Illustration 12 : Chronique 2014 du piézomètre de Pencran et comparaison avec les valeurs statistiques par mois des basses eaux, de la moyenne et des hautes eaux (source : ades.eaufrance.fr)

Illustration 13 : Chronique 2014 du piézomètre de Saint-Divy et comparaison avec les valeurs statistiques par mois des basses eaux, de la moyenne et des hautes eaux (source : ades.eaufrance.fr)

L'épisode pluvieux qui s'est produit à partir de mi-décembre 2013 et jusqu'au 6 janvier 2014 s'est situé pendant la recharge des nappes, alors que les niveaux piézométriques étaient supérieurs à la moyenne de janvier (illustrations 11 à 13).
