## Rapport d'expertise :

# Audierne (29), rue de l'amiral Guépratte, rue de Kerguelen, plage des Capucins – Expertise en vue d'une demande de reconnaissance de l'état de catastrophe naturelle

BRGM/RP-63378-FR  
Mars 2014

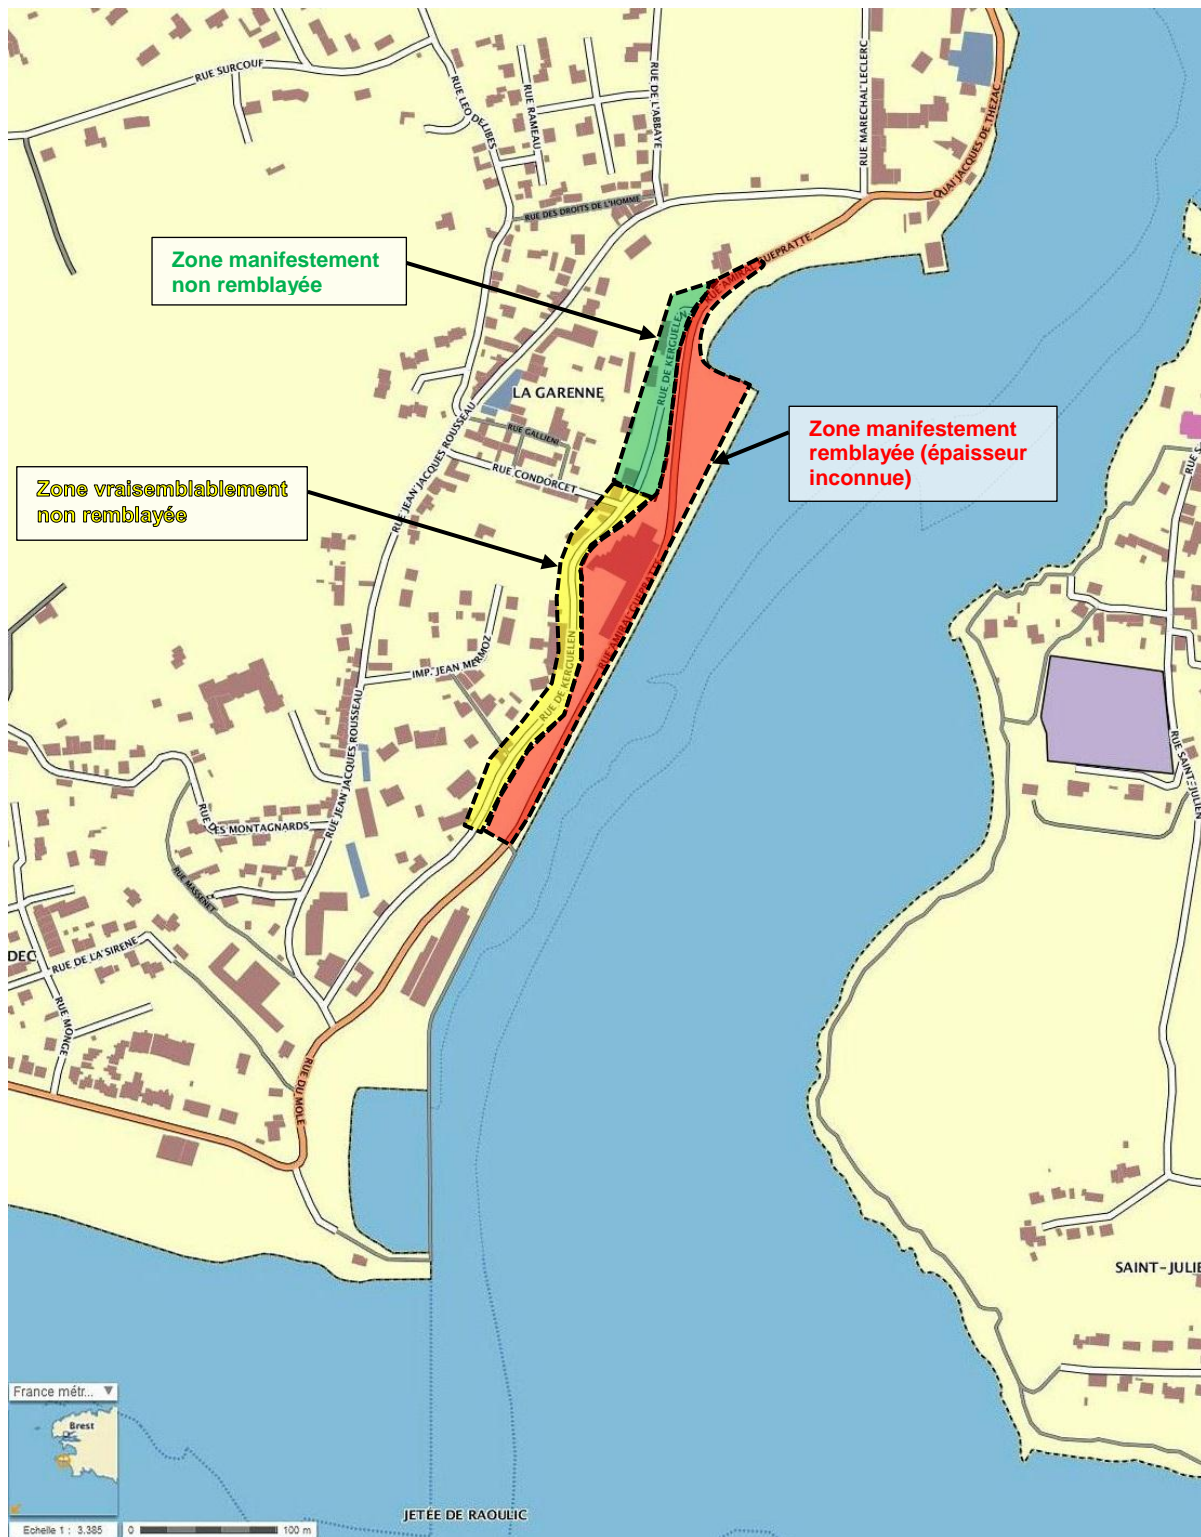
Figure 12 : Localisation supposée des zones remblayées et des zones non remblayées (fond de carte : [Geoportail](#))

Cette analyse succincte confirme que le secteur a fait l'objet de remblaiements. Ceux-ci ne concernent visiblement pas la partie nord de la rue de Kerguelen. A cet endroit, la rue et les maisons des n°1, 3, 4, 4 bis et 5 sont manifestement bâties sur le substratum rocheux. Le square F. Postic, l'ancienne école de pêche et le bas de la rue de l'amiral Guépratte seraient en revanche entièrement bâtis sur ces remblais. Pour le reste du site étudié, il nous est actuellement impossible, sans autre information, de connaître l'ampleur des remblaiements effectués. On peut toutefois supposer que la rue de Kerguelen est bâtie sur le haut d'une falaise « en place ». La carte suivante (Figure 12) présente ces interprétations.

La détermination précise de l'ampleur des zones remblayées nécessiterait dans un premier temps une enquête historique approfondie (anciens plans de la ville, anciennes cartes postales, témoignage des « anciens », etc.), complétée si nécessaire par une campagne d'investigations géophysiques et/ou géotechniques.

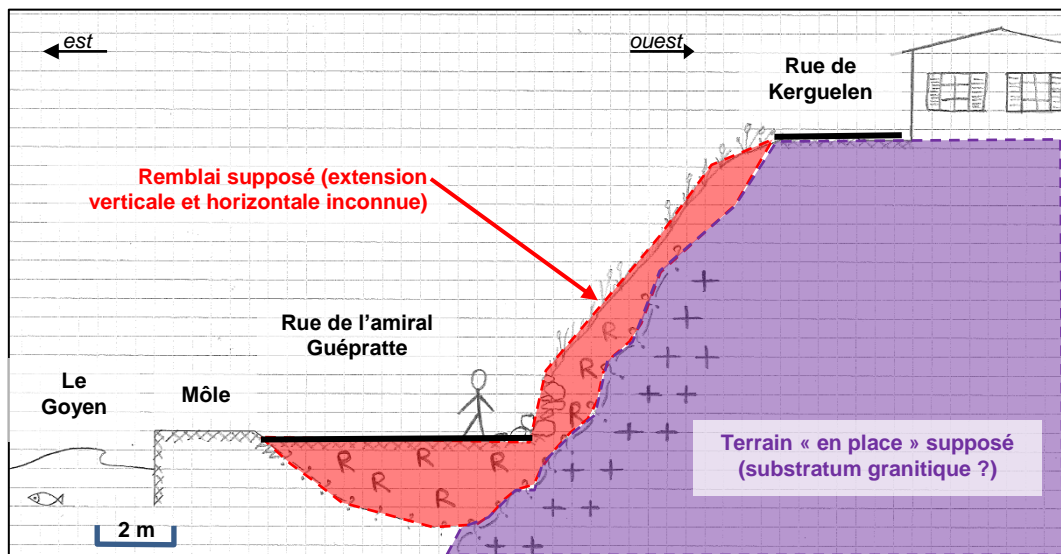
Figure 20 : Coupe schématique interprétative – rue de l'amiral Guépratte – rue de Kerguelen

Au moment de la visite, il n'y a aucun signe flagrant d'instabilité du talus séparant la rue de l'amiral Guépratte de la rue de Kerguelen.

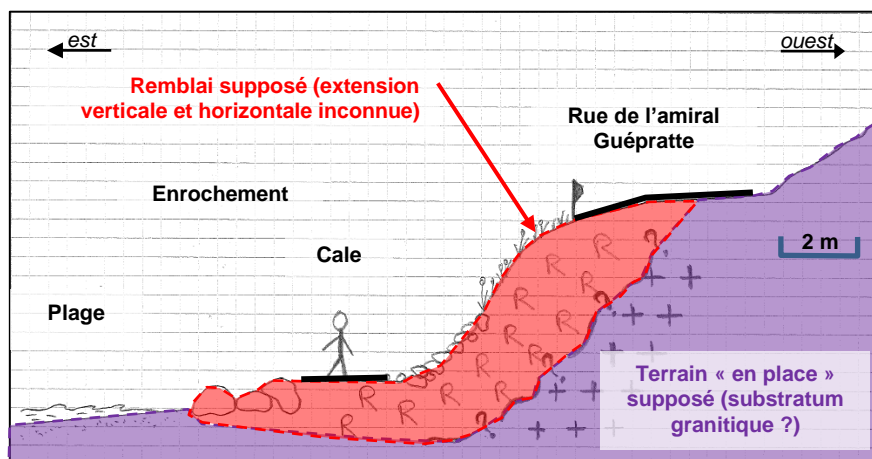
Figure 24 : Coupe schématique interprétative – rue de l'amiral Guépratte – plage des Capucins

Un désordre est visible au niveau de la cale en béton permettant l'accès à la plage. A cet endroit, la peau du talus est éboulée sur une hauteur de l'ordre de 2.5 m. Le volume mobilisé est de l'ordre de 2 m<sup>3</sup>. Les matériaux le constituant sont similaires à ceux observés sur le talus de la rue de l'amiral Guépratte : des blocs et des graves de toute taille, non maçonnés, en partie mélangés à de la terre végétale. Il s'agit donc également d'un remblai, mis en place sans respect des règles de l'art.

Pour rappel, la rue de l'amiral Guépratte s'appuie sur ce talus. Les bords du désordre se situent à environ 2 m du bord de la rue. Le désordre ne semble actuellement pas remettre en cause la tenue du talus, sauf bien sûr si celui-ci s'agrandit.

Des fissures dans le bitume de la rue de l'amiral Guépratte sont visibles tout le long de la pente. Elles sont ouvertes sur 1-2 cm et ont été partiellement traitées (étanchéification). Elles pourraient être le signe d'une instabilité du corps de chaussée, voire du remblai sur lequel s'appuierait la route.

Le risque résiduel le plus important concerne le talus de la rue de l'amiral Guépratte au niveau de l'extrémité sud de la plage des Capucins. La chute de pierres et de blocs survenue au niveau de la cale de la plage des Capucins est révélatrice de l'état de dégradation de ce talus. Comme le montrent les anciennes photographies (photographies aériennes et cartes postales) et les observations réalisées au niveau du désordre, ce talus serait constitué, au moins en partie, de remblais mis en place sans respect des règles de l'art. La stabilité de ce talus serait donc à vérifier, et si nécessaire à améliorer. Sans autre information, si rien n'est entrepris, un nouveau désordre à ce niveau est probable à court terme. Il serait plus dommageable que celui qui vient de se produire (éboulement possible) et pourrait remettre en cause la stabilité de la rue de l'amiral Guépratte.

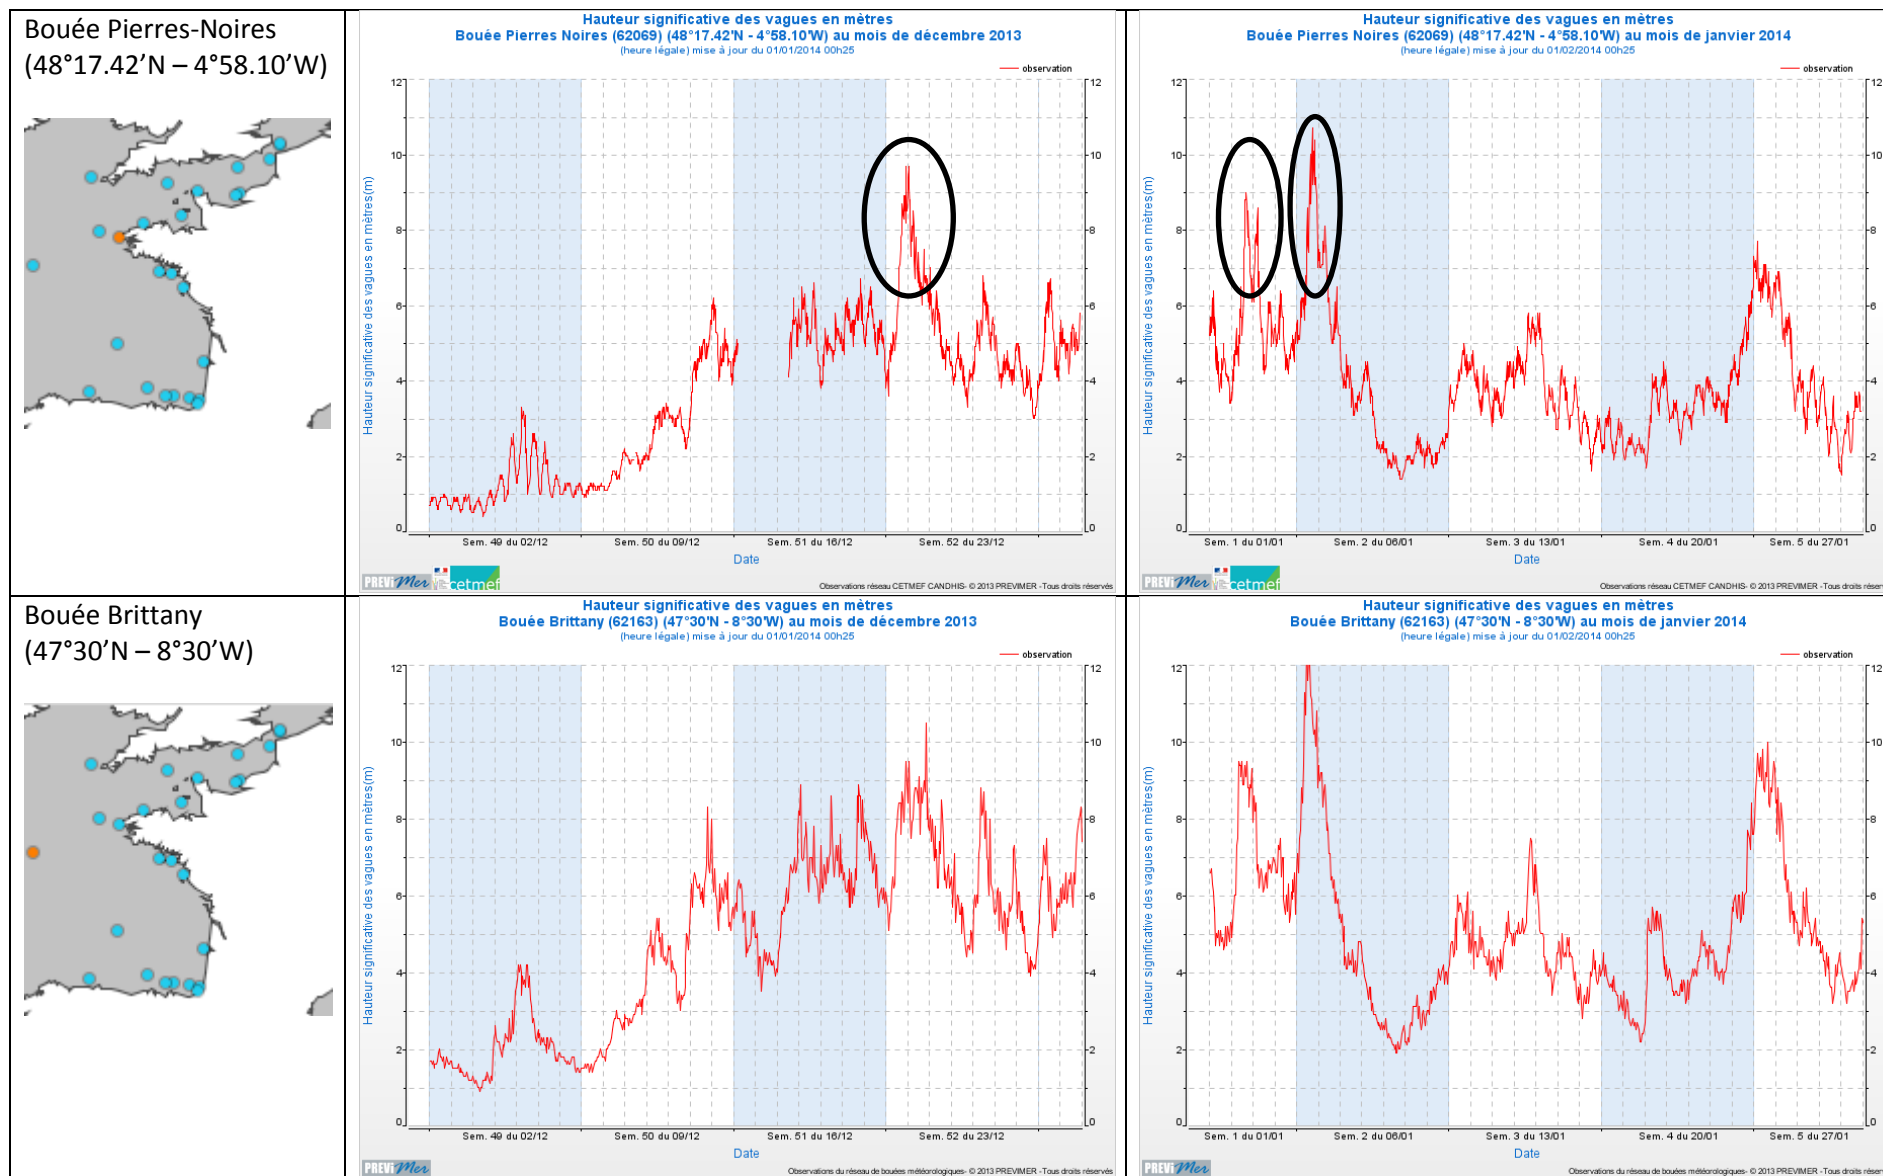
Figure 28 : Hauteur significative des vagues enregistrées par les bouées Pierres Noires et Brittany au cours des mois de décembre 2013 et janvier 2014 (source : [Previmer](#))

Pour la bouée des Pierres Noires, la hauteur significative des vagues a dépassé 8 m pendant trois périodes au mois de décembre 2013 et janvier 2014 : du 23 au 24/12, du 3 au 4/01/2014 et enfin du 6 au 7/01/2014.

Compte tenu des observations réalisées, les désordres observés en bas de la rue de l'amiral Guépratte sont d'origine naturelle. Il s'agit d'érosion marine. Les périodes de conjonction de forte houle et de grande marée de fin décembre 2013 et début janvier 2014 ont visiblement entraîné à ces endroits une submersion marine. Les vagues sont venues frapper le pied de talus et ont déchaussé les éléments le constituant.
