## Rapport d'expertise :

# Ergué-Gabéric (29), lieu-dit l'Ecluse, parcelle C169 – Expertise en vue d'une demande de reconnaissance de l'état de catastrophe naturelle

BRGM/RP-63445-FR  
Mars 2014

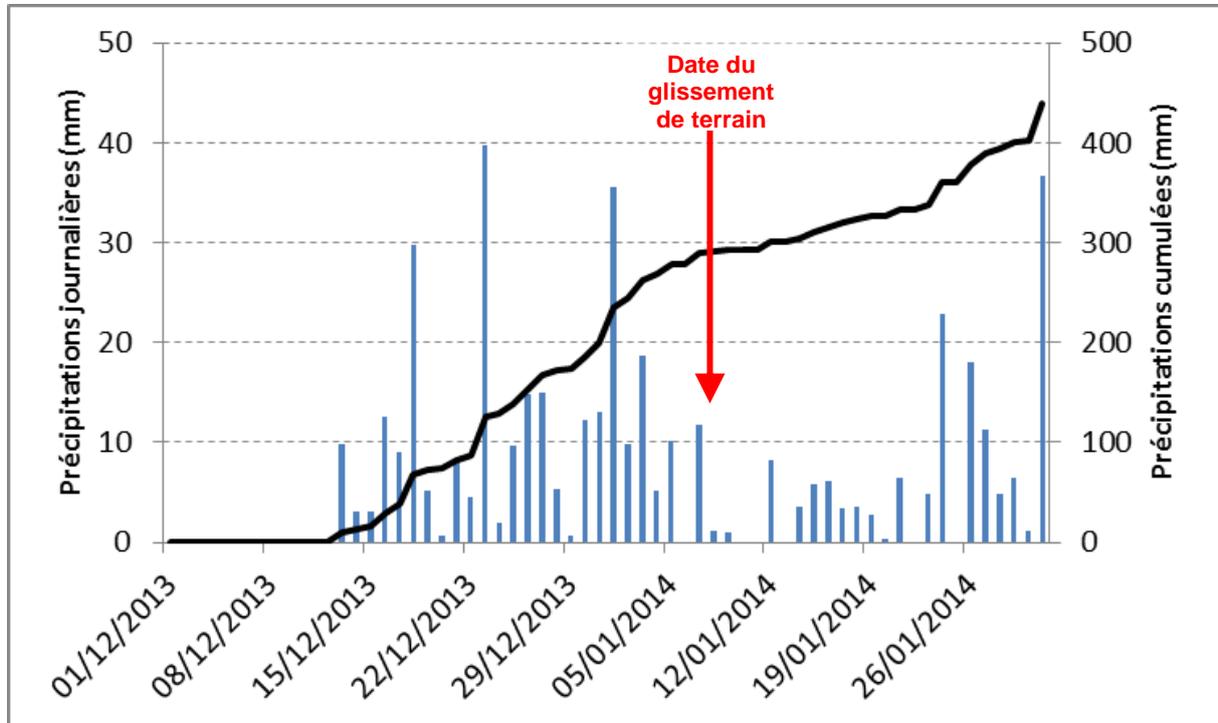
Les mois de décembre 2013 et janvier 2014 ont été particulièrement pluvieux dans la région : 200 mm au mois de décembre et 240 au mois de janvier contre une normale de 150 mm environ pour ces deux mois.

Figure 14 : Précipitations à Quimper - décembre 2013 et janvier 2014 (source : [meteociel.fr](http://meteociel.fr))

D'après le témoignage de la résidente de la parcelle C169, au moment du glissement de terrain, le niveau d'eau dans le canal atteignait le haut du mur du canal, soit 1.5 m au-dessus du niveau constaté au moment de la visite.
