## Rapport d'expertise :

# Saint-Michel-en-Grève (22), route de Toul ar Vilin et RD786 – Expertise en vue d'une demande de reconnaissance de l'état de catastrophe naturelle

BRGM/RP-63608-FR

Mai 2014

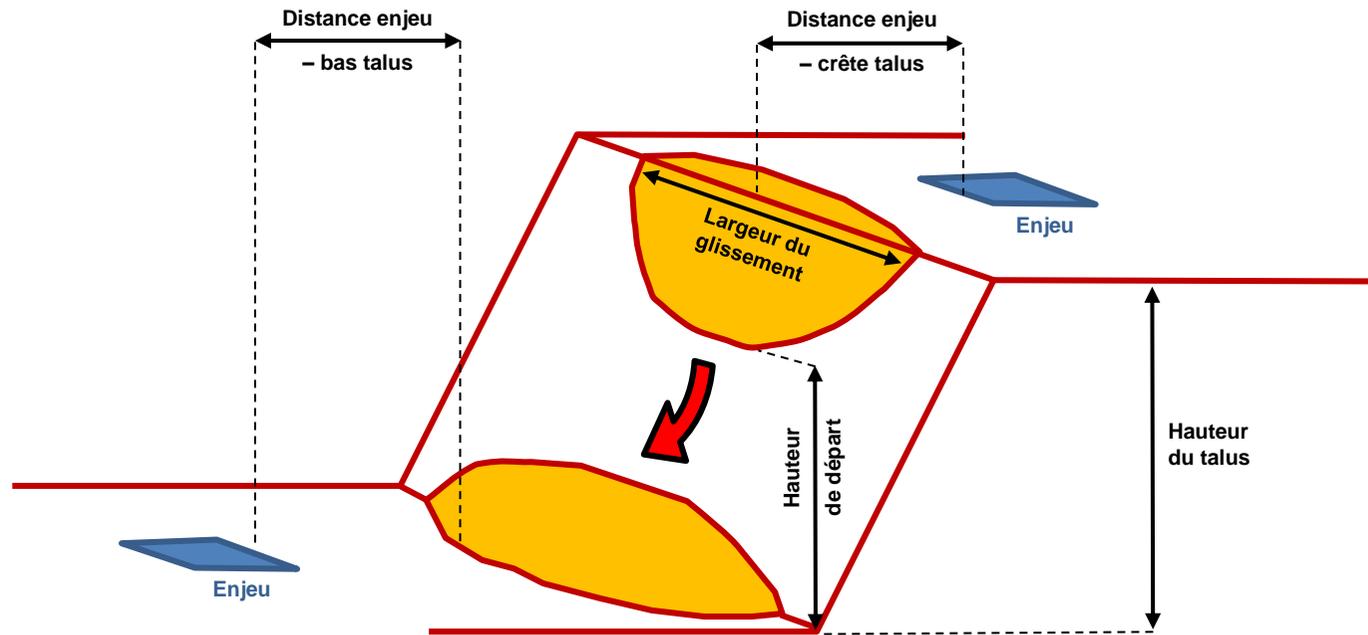
Figure 5 : Bloc diagramme schématisant la configuration de l'ensemble des désordres observés

Par ailleurs, l'ensemble des désordres observés présente également une configuration similaire. Il s'agit à chaque fois d'un glissement de la « peau » du talus s'étant produit sur sa partie haute. Les matériaux glissés sont constitués d'un mélange meuble en proportion variable de cailloux, graviers et de limon plus ou moins sableux. Vu la carte géologique, ces matériaux sont interprétés comme étant soit les colluvions, soit la partie superficielle et très altérée du grès de Saint-Michel. Seules les dimensions et donc les volumes des glissements diffèrent : il s'agit de quelques mètres cubes pour les sites A1, B, C, D, E1, F et H, et de quelques dizaines de mètres cubes pour les sites A2, E2 et G.

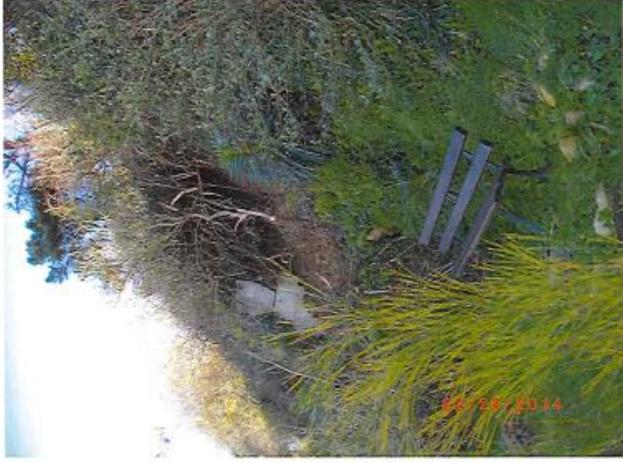
F-----Propriété David Ropartz  
15 Route d'arvor (chemin jaune)

NB les gabions (à gauche du banc) figurant sur la photo ont été mis en place en 1995-96 suite à un éboulement de la chaussée de la route de bellevue
