Rapport d'expertise :

Avis hydrogéologique suite aux inondations par remontée de nappe dans le cadre d'une demande de reconnaissance de l'état de catastrophe naturelle sur la commune de Naizin (56)

BRGM/RP-63691-FR

Juin 2014

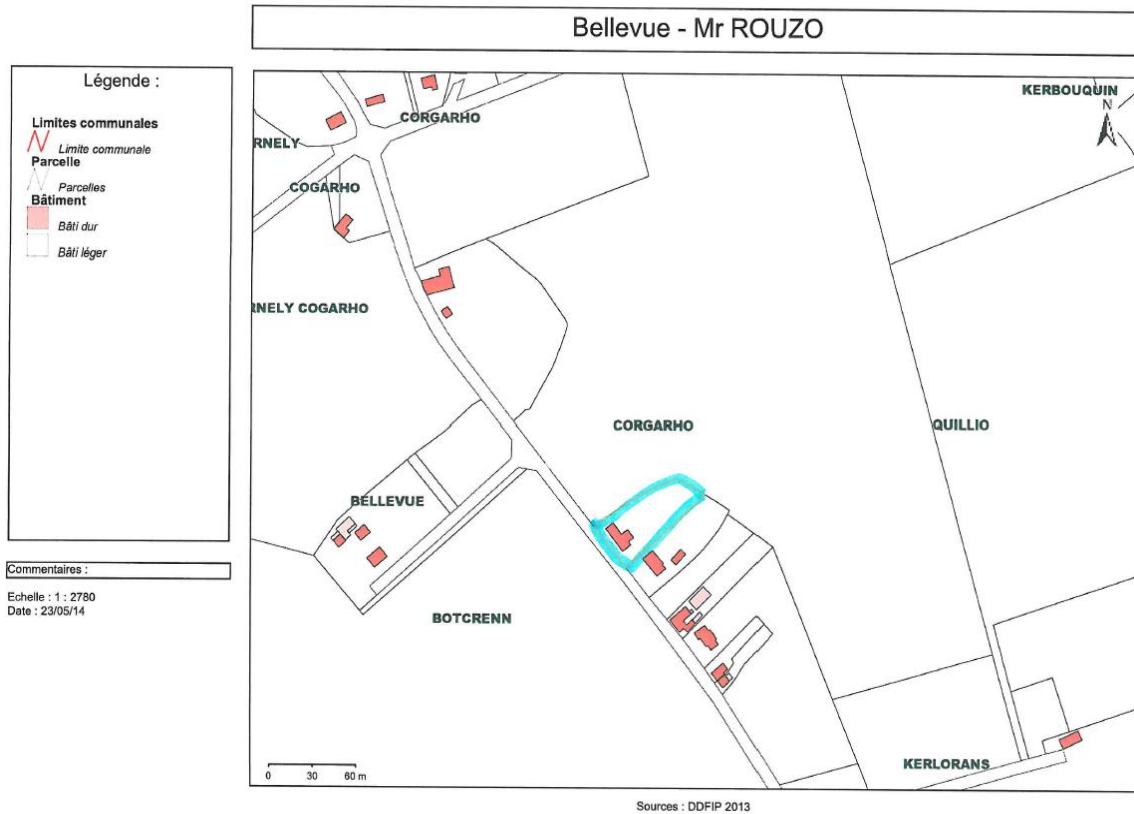
Illustration 3 : Localisation des dégâts (carte fournie par la Préfecture du Morbihan)

La demande de reconnaissance de l'état de catastrophe naturelle transmise par la commune de Naizin à la Préfecture du Morbihan mentionne une inondation par remontée de nappe ayant endommagé un bâtiment (une maison de la commune au lieu-dit Bellevue), localisée grâce au plan fourni par la Préfecture du Morbihan (Illustration 3).

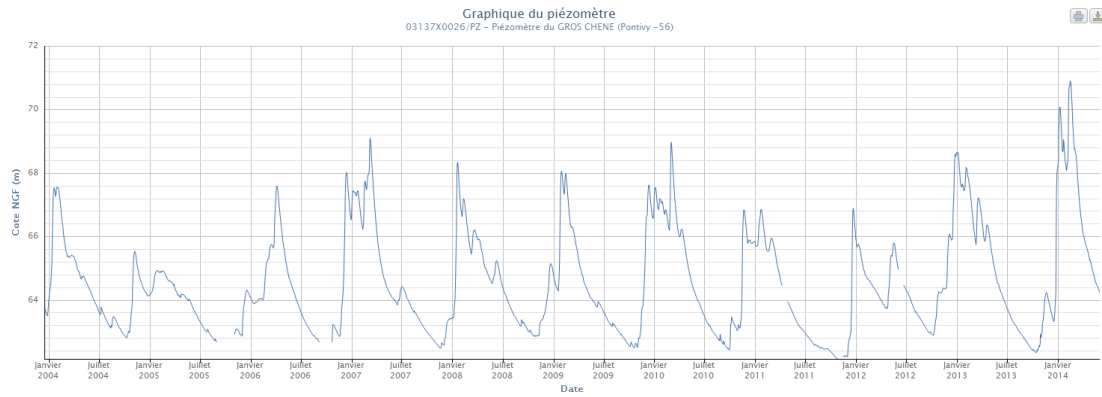
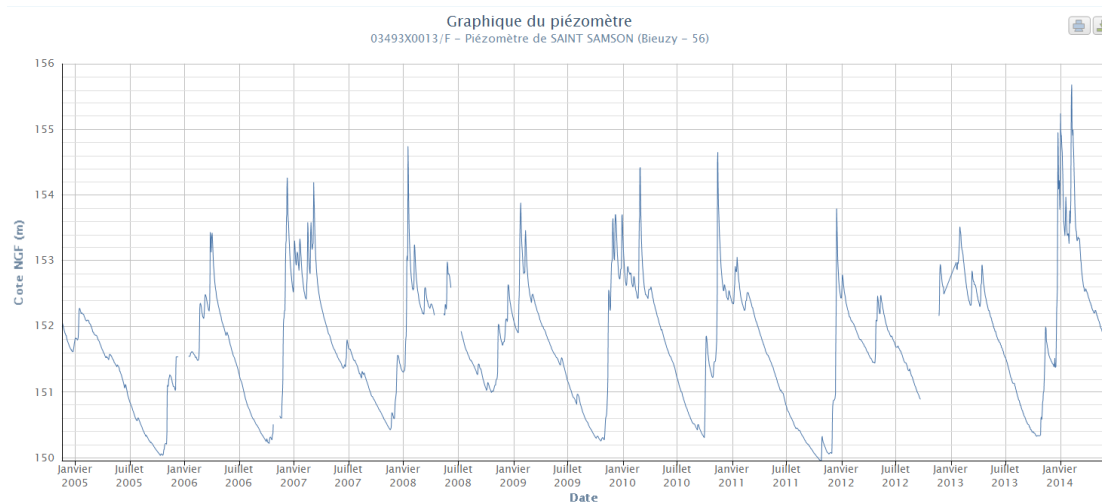
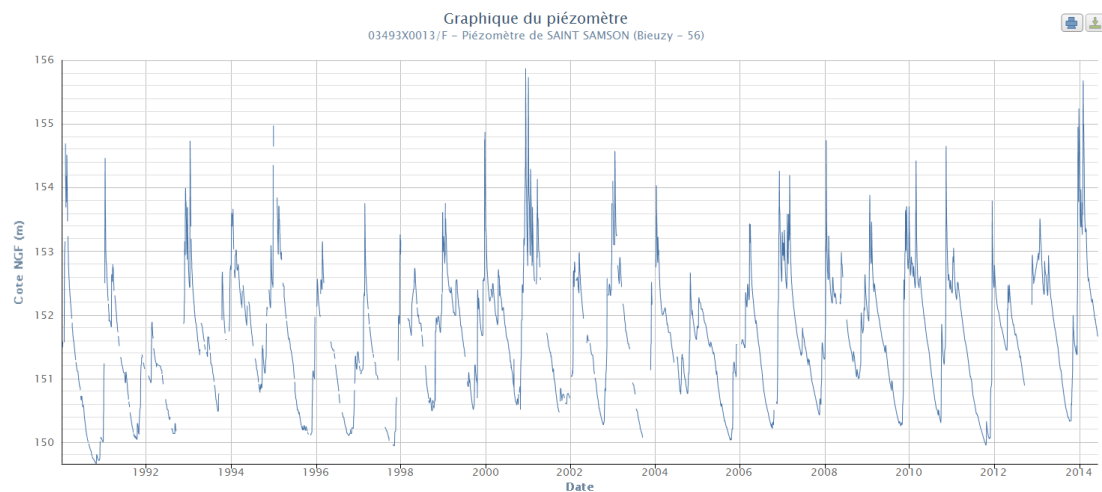
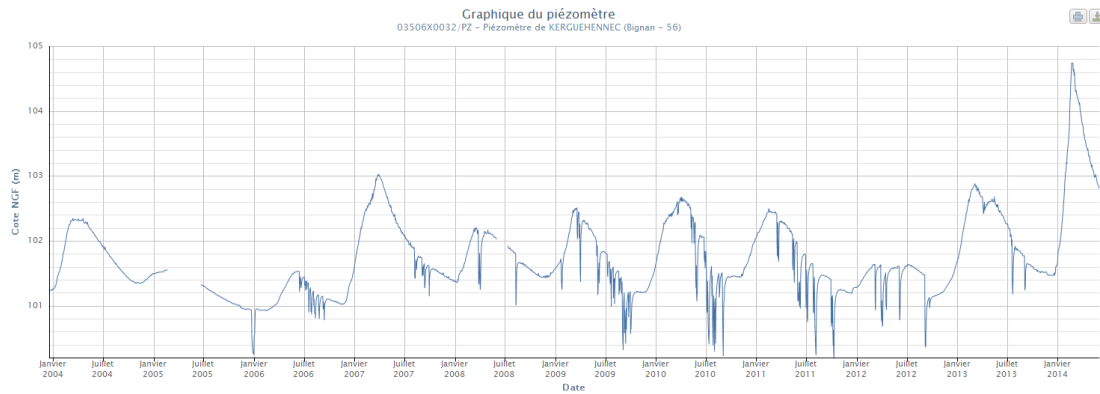
Au niveau de ces 3 piézomètres, la nappe suit un battement annuel (cycles annuels de recharge-décharge – Illustrations 7 à 10). La vidange de la nappe s'effectue chaque année progressivement sur plusieurs mois (janvier à octobre en général) alors que la recharge a lieu généralement entre octobre et décembre.

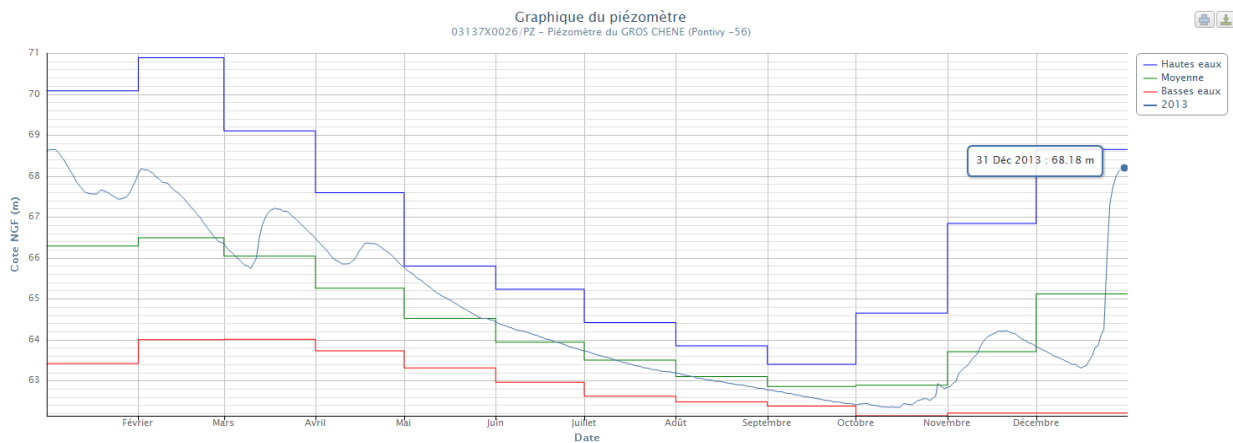
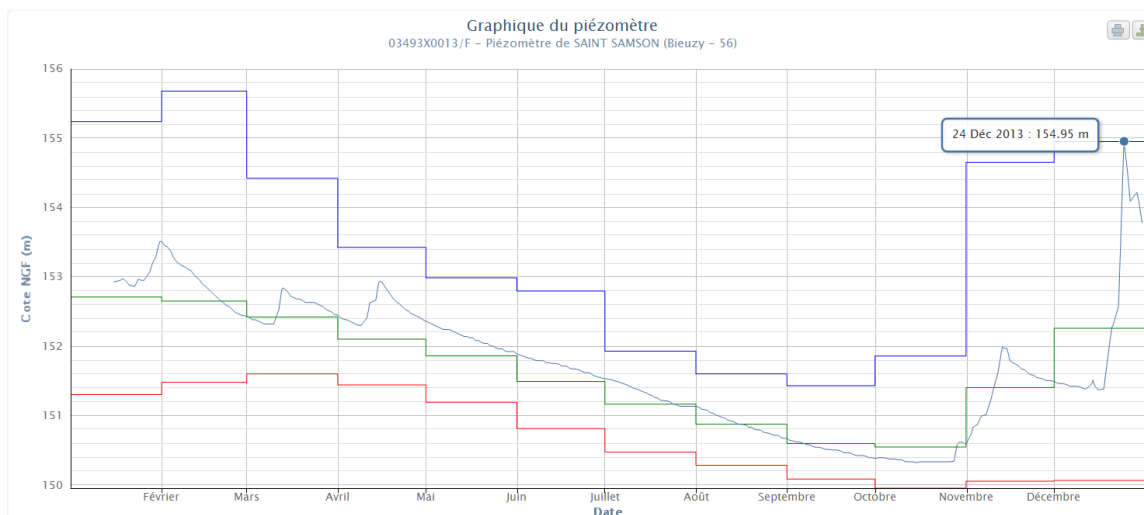
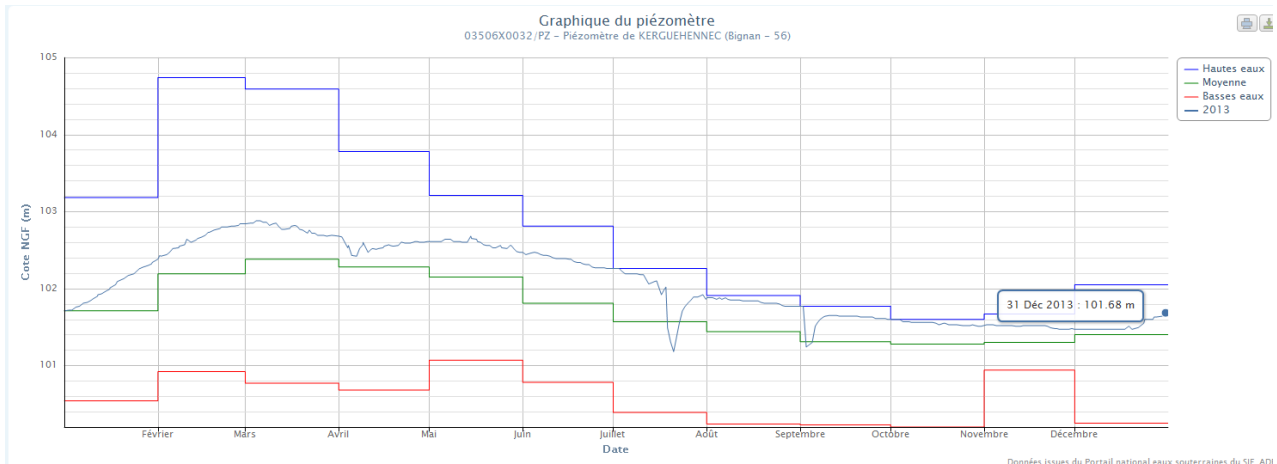
La recharge de la nappe en 2013 a débuté mi- octobre à Pontivy et Bieuzy et elle s'est renforcée à partir de mi-décembre. Le piézomètre de Bignan semble débuter sa recharge en décembre 2013 (Illustrations 11 à 13). L'important épisode pluvieux du 23 décembre 2013 se situe pendant cette recharge de la nappe sur les 3 piézomètres. Les niveaux piézométriques étaient supérieurs à la moyenne lors de cet épisode pluvieux dans les 3 piézomètres (Illustrations 11 à 13), et ils ont continué à être supérieurs à la moyenne jusqu'à la fin du mois de décembre 2013 au moins.

Pour le piézomètre de Bieuzy, la cote atteinte le 24/12/2013 (154,95 m NGF) est largement supérieure à la vicennale humide. Les niveaux d'eau sont régulièrement au-dessus de la décennale humide jusqu'en février 2014 (cote maximale atteinte début février 2014). Pour Pontivy, son comportement est similaire à celui de Bieuzy, avec deux pics de niveaux en décembre 2013 et février 2014, où la quinquennale humide est nettement dépassée. Pour Bignan, la cote piézométrique atteinte en décembre 2013 est de l'ordre de la triennale humide. Les niveaux d'eau continuent à augmenter en début d'année 2014, jusqu'en février (cf Illustration 14).

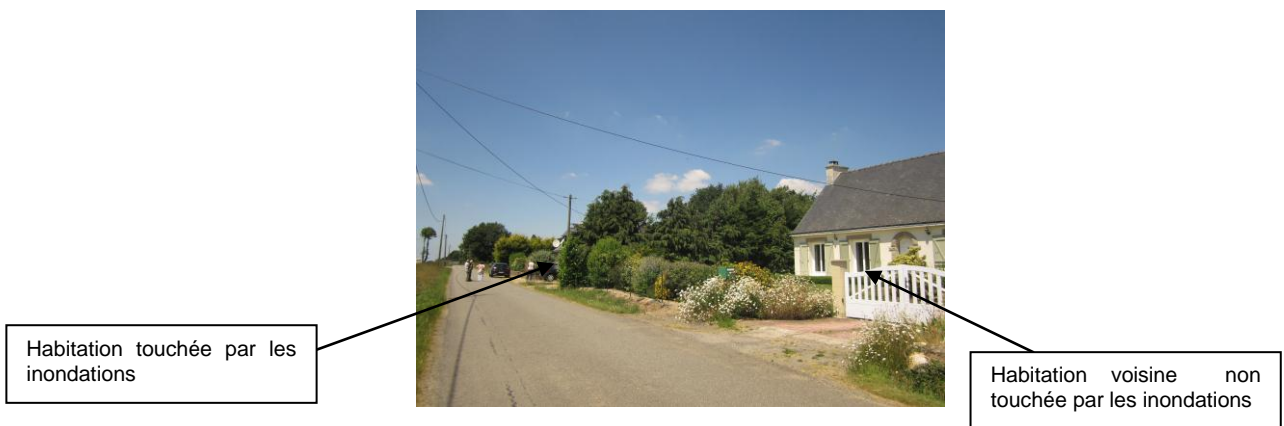
Illustration 18 : Photographie de l'habitation et de son environnement

- Les fortes pluies du 23 décembre 2013 ont fait déborder les eaux du fossé le long de la route bordant la maison. Les eaux du fossé, ajoutés aux fortes eaux de pluies ont provoqué l'inondation de la maison dès le 23 décembre 2013. Le terrain de la maison, ainsi que le champ au nord de la maison étaient également inondés. Les eaux n'ont pas baissé ensuite pendant plusieurs mois (date non précise – vers mars 2014).

- La maison et son terrain sont en léger contrebas de cette route, ce qui n'est pas le cas des maisons voisines.

- Des travaux afin d'évacuer l'eau dans la maison ont été entrepris par Bretagne Assèchement, en 3 fois : réalisation de 3 tranchées, et pompage des eaux en 3 localisations, dont une buse présente dans le garage de l'habitation. Ces travaux n'ont pas permis de faire baisser les eaux de manière suffisante avant une date non précise (vers mars 2014). Un total de 2900 heures de pompage a été entrepris entre décembre 2013 et mars 2014 (dates non précises).
